**ANÁLISE DO DESEMPENHO TÉCNICO-CONSTRUTIVO:
EDIFÍCIOS FORENSES DO ESTADO DE SÃO PAULO**

**SÃO PAULO
FEVEREIRO/2009**

Dissertação de mestrado apresentada à Faculdade de
Arquitetura e Urbanismo da Universidade de São Paulo
para obtenção do título de Mestre em Arquitetura e
Urbanismo

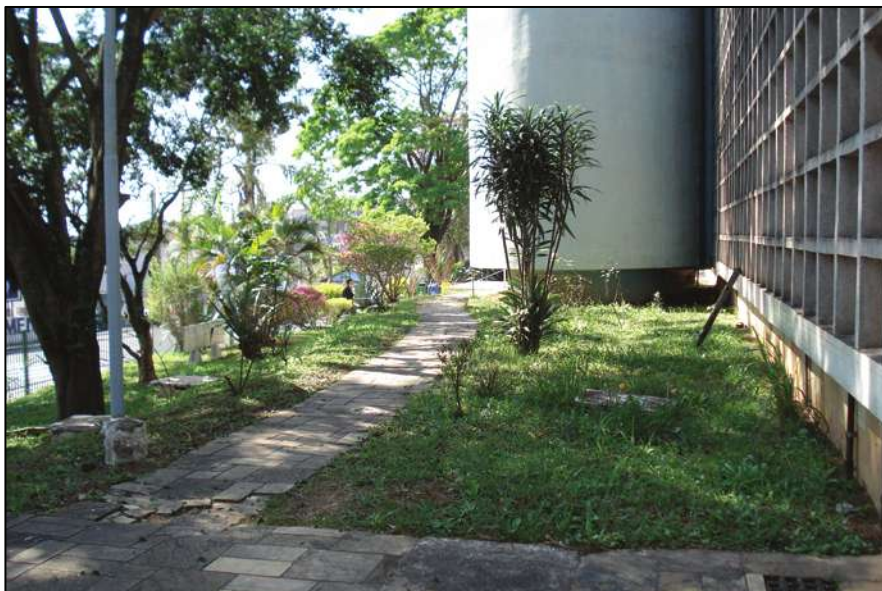
Pct1 - *paisagismo deficiente* (Fig. 4.4 a 4.6.), cuja origem vincula-se ao (a):

- **projeto** que se apresenta deficiente em virtude do projeto arquitetônico original abordar genericamente o paisagismo.
- **materiais** as espécies das plantas utilizadas na sua maioria escondem o edifício, desvalorizando-o, além das folhagens das árvores de grande porte obstruírem os ralos de captação das águas pluviais das coberturas (corpo principal e escadas do edifício).
- **manutenção** é deficiente face às inadequações das espécies que ainda estão plantadas, insertas sem qualquer critério e harmonia, cujas folhagens obstruem os ralos, além de não haver limpeza periódica.

Fig. 4.5 - Recuo frontal, notando-se que não foi feito projeto paisagístico.
Fonte - Autor

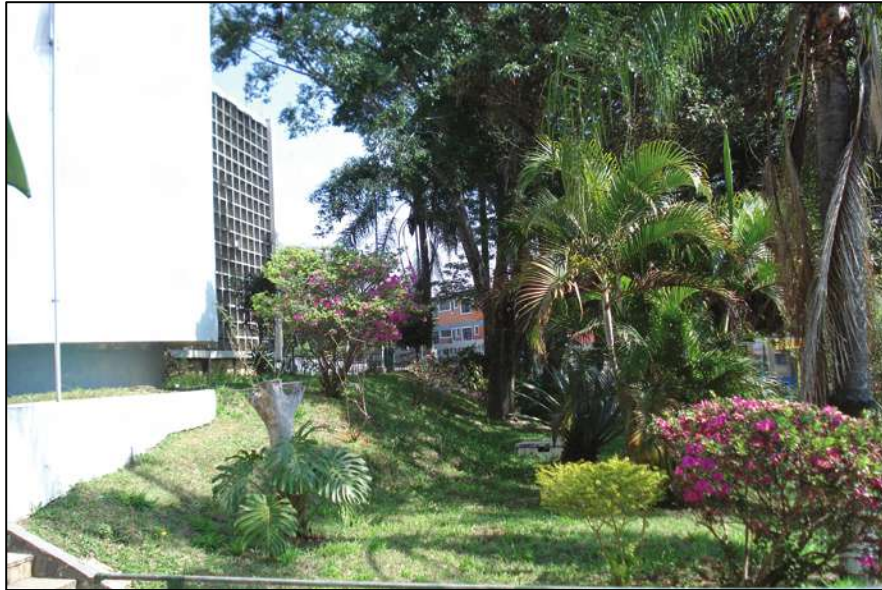
Fig. 4.6. –Destaque para a desarmonia na inserção das várias espécies de plantas e árvores.

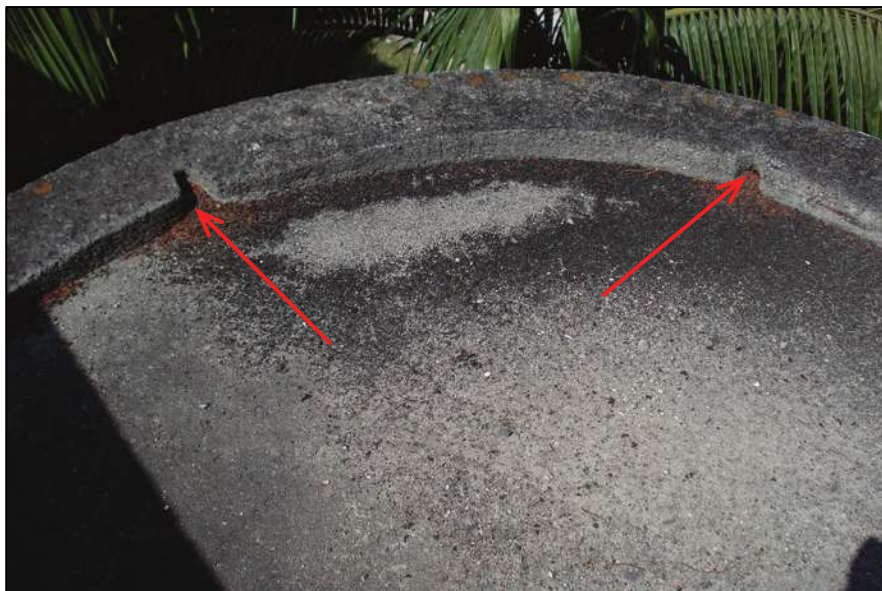
Fig. 4.7. - Vista externa da laje de cobertura da escadaria dos presidiários, notando-se que as saídas para o escoamento de águas de chuvas estão obstruídas por folhas.

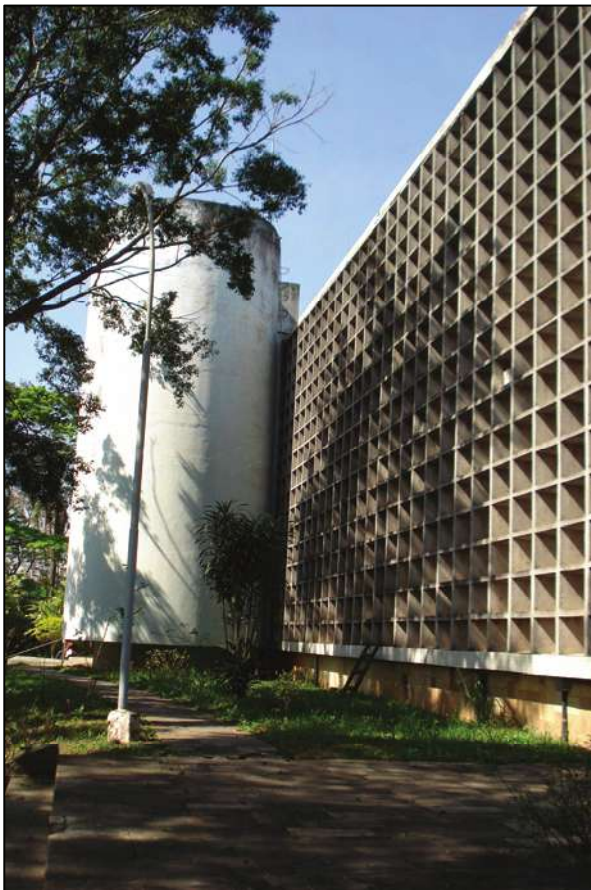
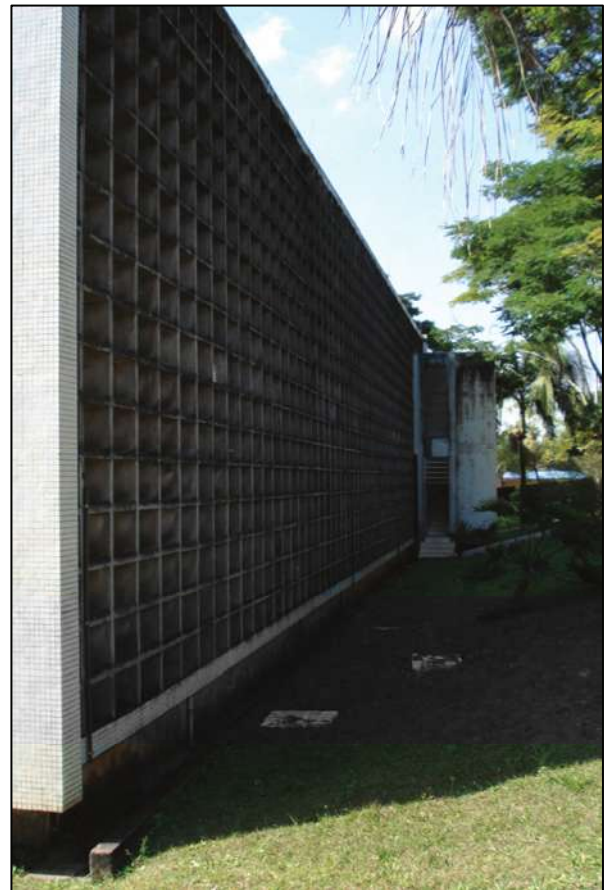
Pct2 - *deficiência na implantação do edifício face à orientação norte/sul (vide Figuras 4.8 e 4.9) a seguir, cuja origem vincula-se ao:*

- **projeto** deficiente – o projeto de implantação do edifício privilegia o paralelismo à Avenida Professor José Manoel Pedroso, estando as suas fachadas longitudinais (principal e posterior), onde estão localizadas as aberturas (caixilharia), voltadas para as faces norte e sul, respectivamente, prejudicando a insolação e iluminação.

Fig. 4.8. – Fachada principal (norte)
Fonte – Autor

Fig. 4.9. – Fachada posterior (sul)
Fonte - Autor

Esta deficiência reflete nos itens: (4) estanqueidade, (5) higrotermia, (6) pureza do ar, (7) acústica, (12) conveniência dos espaços para usos específicos, (13) durabilidade e (14) economia.

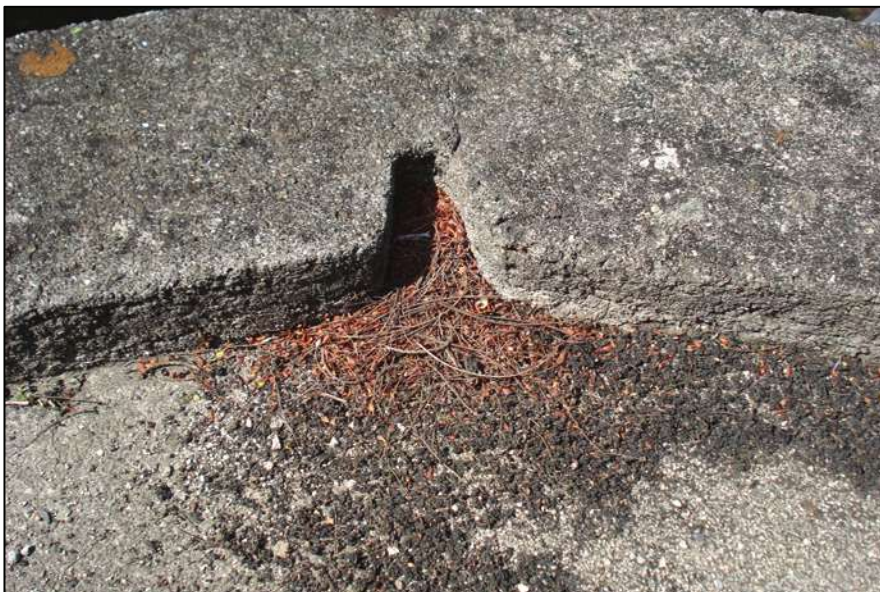
Pcc1 – *infiltração na laje da escada que dá acesso aos presidiários ao primeiro pavimento* cuja origem vincula-se ao (a):

- **Manutenção** – revelou-se e ainda se revela deficiente pela falta de uma limpeza periódica dessa laje, de maneira a minimizar o empoçamento das águas pluviais, que colaboram para a degradação do impermeabilizante.

Fig. 4.12. – Detalhe de uma das saídas para o escoamento de águas de chuvas na laje da escadaria dos presos, obstruídas por folhagens.

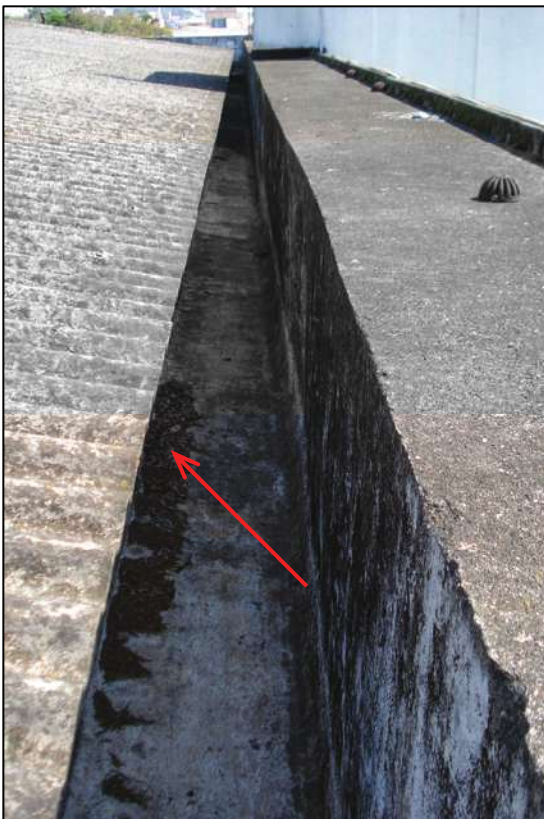
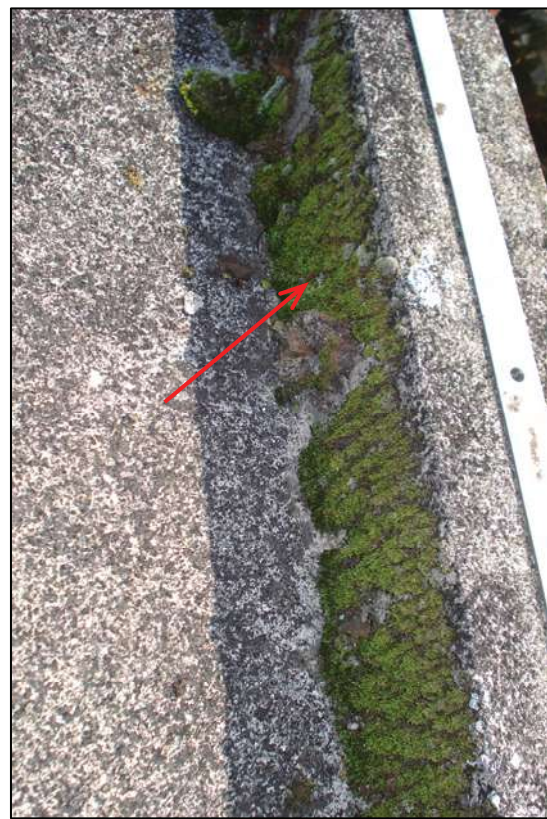
Pcc2 – *empoçamentos pontuais das águas pluviais nas calhas do edifício*, cuja origem vincula-se ao (a):

- a **execução da obra** deficiente face à falta de controle da qualidade das camadas de argamassa de regularização e nivelamento, tendo em vista que há vestígios de empoçamento de água nesta calha de captação de águas pluviais.
- o **material** das calhas, por ser poroso, acumula umidade, propiciando inclusive a formação de fungos.
- **manutenção** é deficiente, pois permanece a patologia em questão.

Fig. 4.13. - Vista da calha de captação de águas pluviais
Fonte – Autor

Fig. 4.14. – Outra vista da calha
Fonte - Autor

Cada uma dessas deficiências e inadequação reflete nos itens: (1) estabilidade, (4) estanqueidade, (5) higrotermia, (8) visual, (11) higiene, (12) conveniência de espaços para usos específicos, (13) durabilidade e (14) economia.

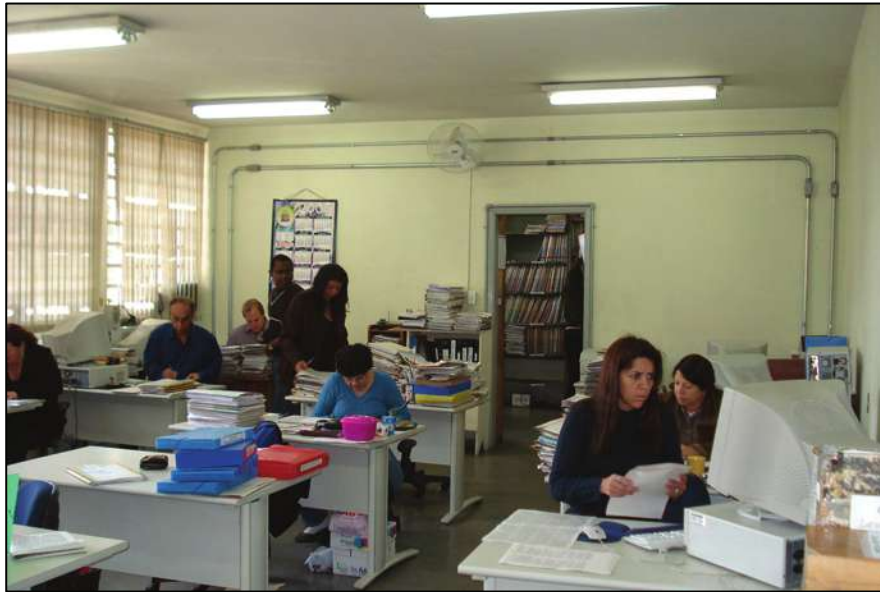
Pcv1 – *ausência de elementos de proteção (brise-soleil) nas fachadas principal (nordeste) e posterior (sudoeste) – vide Figura 4.15., cuja origem vincula-se ao (a):*

- **projeto** - mostrou-se inadequado porque não previu que os elementos vazados da fachada não protegeriam o edifício da entrada direta da luz solar, que causa aquecimento dos ambientes internos.

Fig. 4.15. – Caixilhos do cartório (face norte) com persianas, para impedir a entrada direta da luz solar nas mesas de trabalho que, conseqüentemente aquece o ambiente.

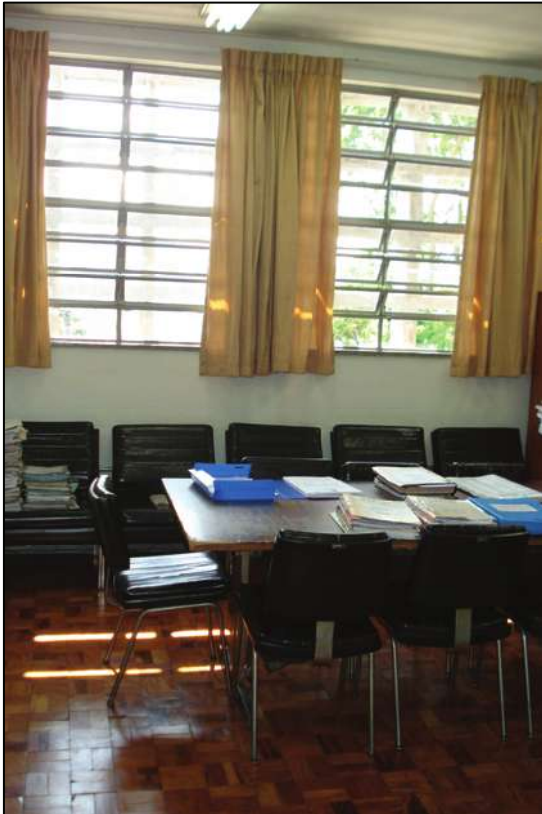
Pcvãos1 – degradação generalizada *da caixilharia de chapa dobrada de aço galvanizado devido à oxidação/corrosão*, cuja origem vincula-se ao (à):

- **projeto** por não ter detalhado e especificado perfis de aço galvanizado dentro da qualidade exigida para obra pública.
- **materiais** inadequados pelo fato de apresentar oxidação e sofrer corrosão. Portanto, não é adequada às obras públicas carentes de manutenção.
- **manutenção** deficiente, pois ao longo do tempo não teve a devida manutenção, tanto preventiva como corretiva, principalmente quanto à ação da corrosão.

Fig. 4.16. – Caixilharia emperrada
Fonte – Autor

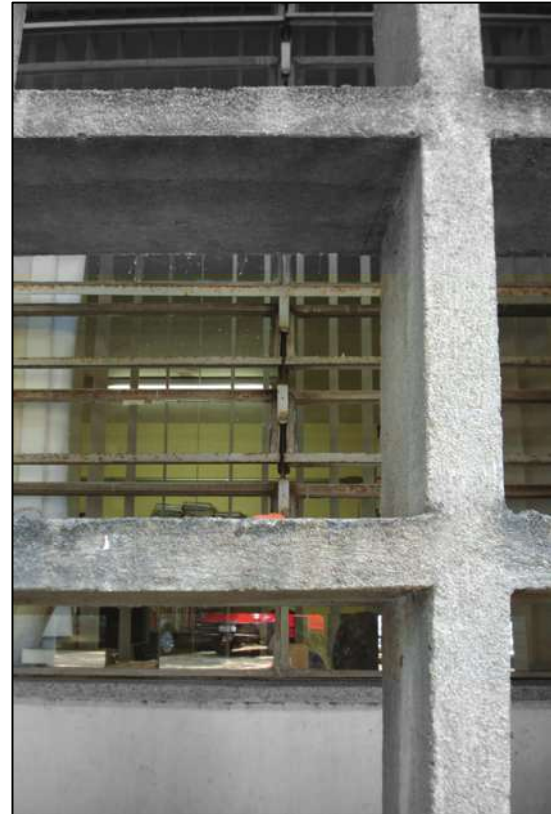
Fig. 4.17. – Caixilhos oxidados
Fonte – Autor

Estas deficiências e inadequações apontadas refletem nos itens do desempenho: (1) estabilidade da caixilharia, (8) visual, (9) táctil, (11) higiene, (13) durabilidade e (14) economia.

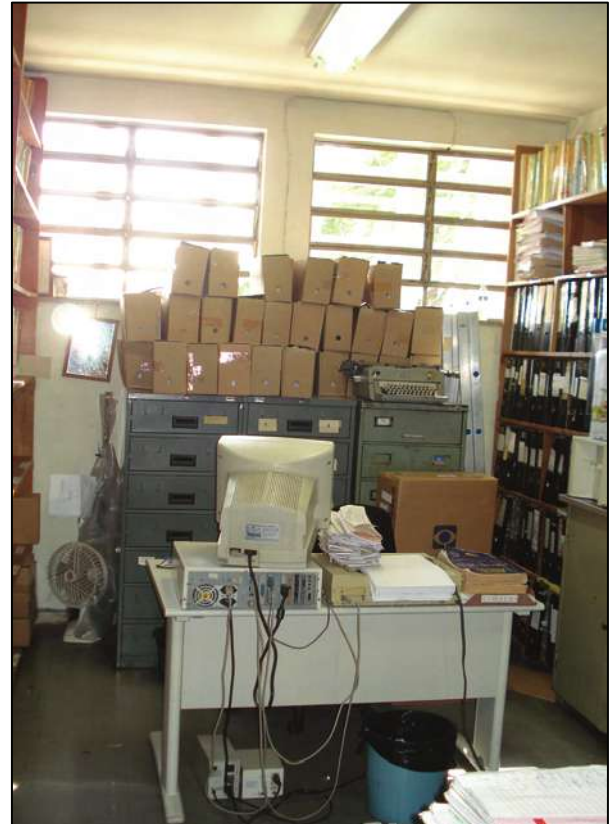
- **projeto** deficiente por ter adotado grandes vãos com vidros transparentes, que deixam passar excessiva quantidade de luz e calor no interior dos ambientes do edifício. Para evitar este desconforto, a caixilharia recebe cortinas ou persianas, que prejudicam a iluminação natural.
- a **manutenção** e os usuários têm procurado sanar esta patologia com a colocação de persianas e cortinas, porém esta solução tem sido pontual, permanecendo o problema.

Fig. 4.19. – Excesso de luz e calor nos ambientes
Fonte – Autor

A patologia em questão reflete nos itens: (4) estanqueidade, (5) higrotermia, (8) visual, (11) higiene, (12) conveniência de espaços para usos específicos e (14) economia.

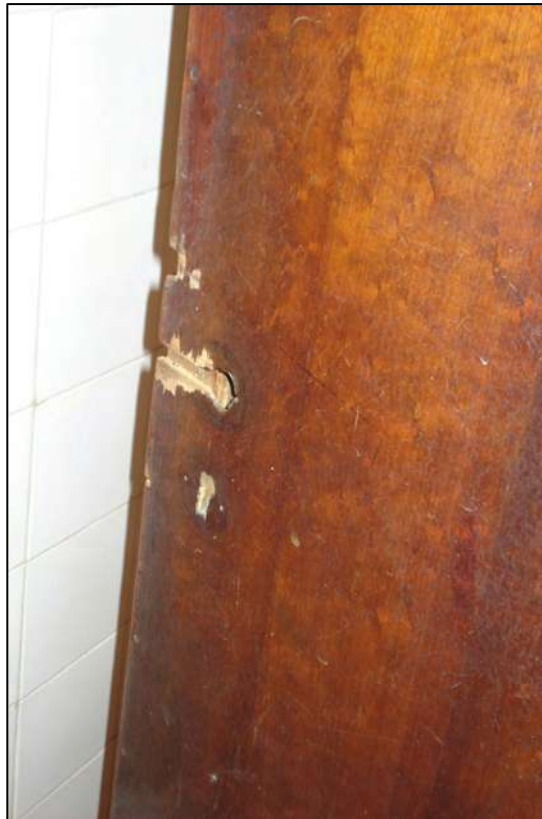
- **projeto** deficiente porque não houve preocupação em especificar ferragens dentro da qualidade exigida para obras públicas (fechos, fechaduras e dobradiças).
- **execução da obra** das ferragens revelou-se deficiente, uma vez que a fiscalização da obra não analisou eficazmente a execução da caixilharia.
- o **material** utilizado revelou-se deficiente, tendo em vista que não apresenta uma boa resistência ao uso.

- a **manutenção** revelou-se carente de mão-de-obra especializada para atender essas necessidades do edifício, além de não haver material de reposição, permanecendo desta forma esta patologia.

Fig. 4.20. – Porta do banheiro deteriorada (sem fechadura)
Fonte – Autor

Estas deficiências refletem no desempenho da caixilharia nos itens: (1) estabilidade, (3) segurança ao uso, (6) pureza do ar, (7) acústica, (8) visual, (10) dinâmica, (12) conveniência de espaços para usos específicos, (13) durabilidade e (14) economia.

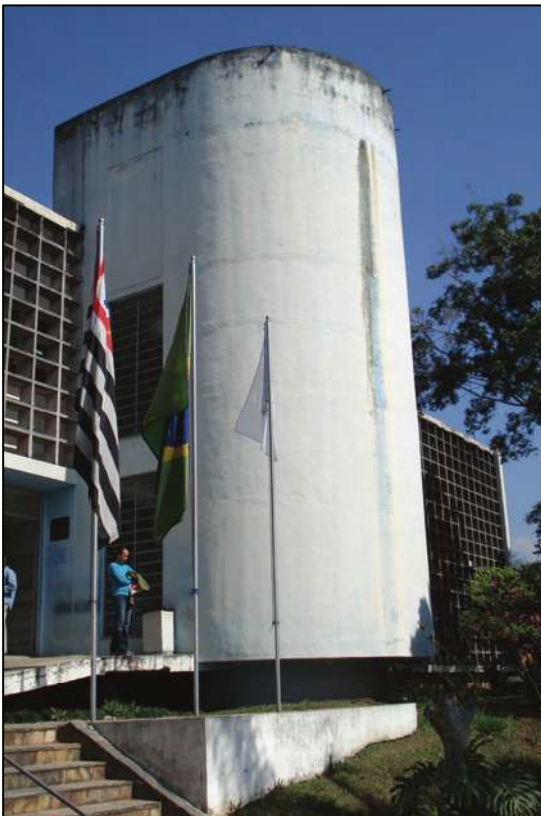
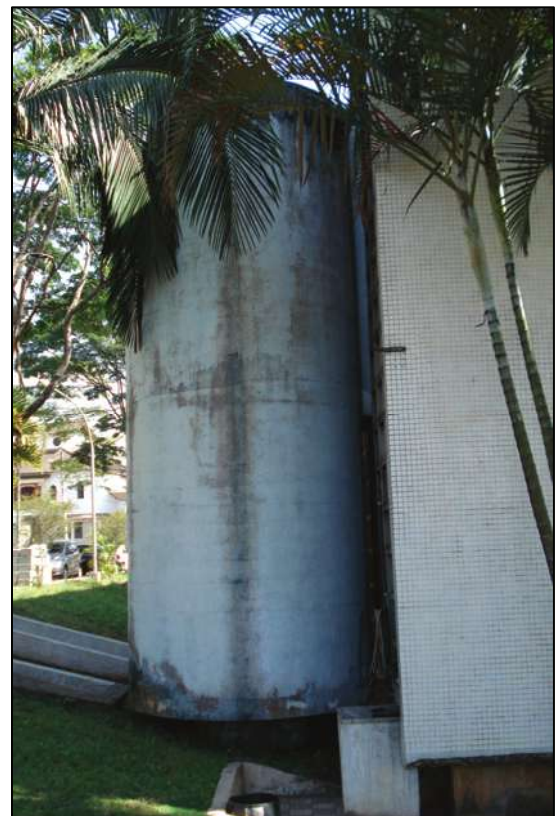
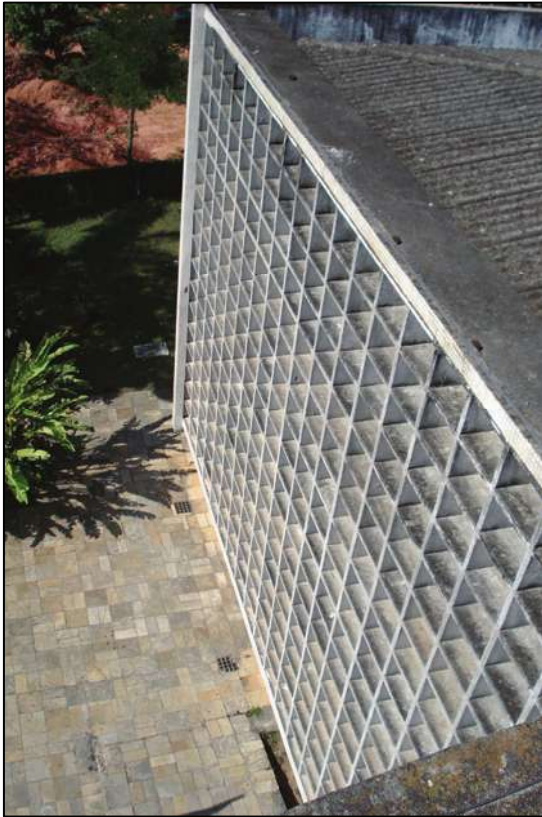
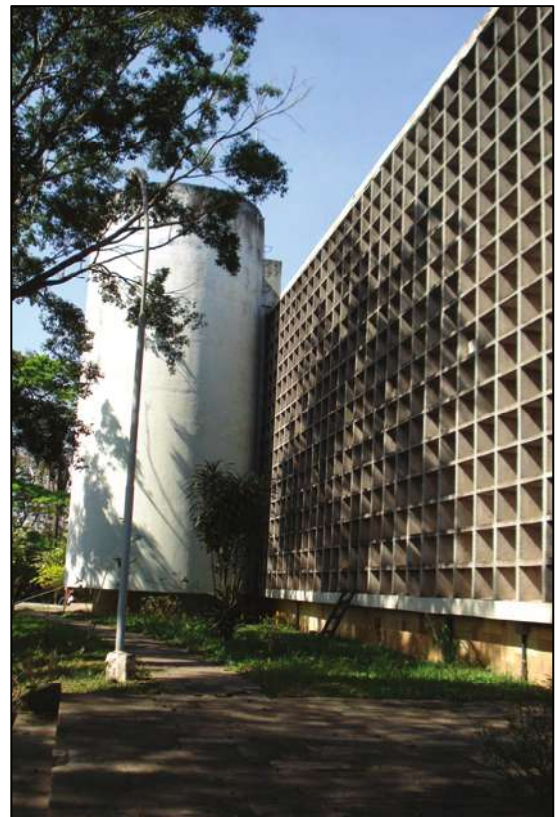
Pcpar1 – *degradação dos revestimentos com p.v.a. (látex) sobre os vãos externos (Fig. 4.20. a 4.23.)* – cuja origem vincula-se ao (à):

- **projeto** deficiente face à especificação técnica do p.v.a., que apresenta durabilidade limitada, principalmente pela cor adotada nas caixas de escadas (azul), que perdeu a textura e coloração.
- **material** deficiente em virtude de apresentar durabilidade não compatível para uso no edifício que é carente de manutenção.
- **manutenção** deficiente pois a pintura com p.v.a. também não recebeu a devida manutenção, dentro da periodicidade necessária.

Fig. 4.21. – Caixa de escada principal
Fonte – Autor

Fig. 4.22. – Caixa de escada dos presos
Fonte – Autor

Fig. 4.23. – Elementos vazados da fachada
Fonte – Autor

Fig. 4.24. – Elementos vazados da fachada
Fonte – Autor

As deficiências oriundas do **projeto**, **material** e da **manutenção** refletem nos seguintes itens de desempenho: (1) estabilidade, (8) visual, (11) higiene, (13) durabilidade e (14) economia (custos com a manutenção).

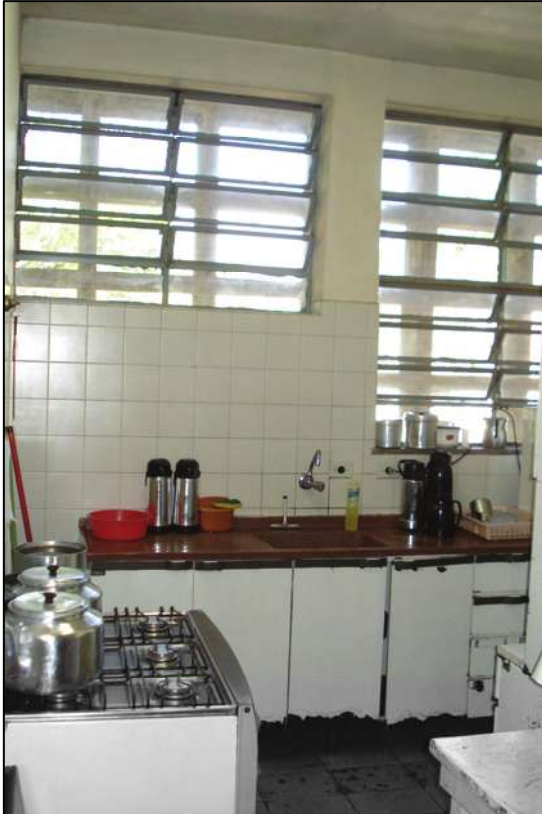
Pcpar2 – *degradação da pintura esmalte dos caixilhos*, cuja origem vincula-se ao (à):

- deficiência do **projeto** por não ter especificado tinta com melhor desempenho técnico, ênfase para a durabilidade do esmalte.
- **material** deficiente pelos motivos acima expostos, considerando seu restrito desempenho técnico ao longo do tempo.
- **manutenção** deficiente tendo em vista que muitos caixilhos estão com a pintura deteriorada, caracterizando a deficiência da manutenção.

Fig. 4.25. – Degradação da pintura esmalte
Fonte – Autor

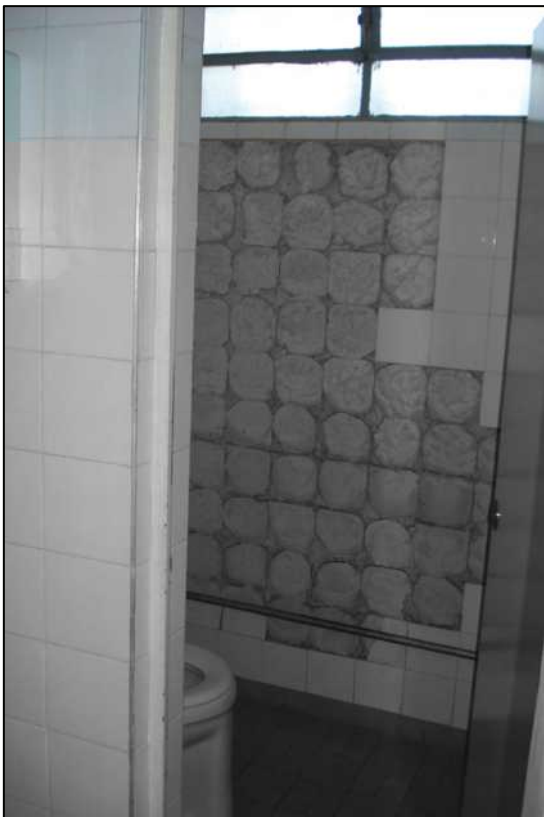
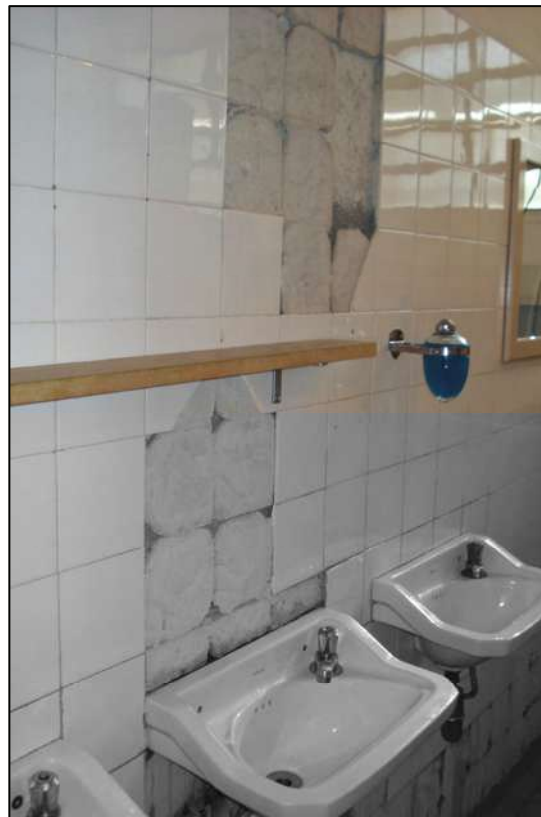
Pcpar3 – *degradação dos revestimentos dos sanitários, cuja origem vincula-se ao (à):*

- **execução das obras** deficiente face o assentamento inadequado dos azulejos (junta de dilatação com espessura insuficiente).
- **material** massa de assentamento deficiente, pelos motivos acima expostos, considerando seu restrito desempenho técnico ao longo do tempo.
- **manutenção** deficiente tendo em vista que parte dos azulejos que caíram não foram repostos, caracterizando a deficiência da manutenção.

Fig. 4.27. – Azulejos soltos no sanitário
Fonte – Autor

Fig. 4.28. – Azulejos soltos nos sanitários
Fonte – Autor

Estas deficiências oriundas da **execução da obra**, do **material** e da **manutenção** refletem nos seguintes itens de desempenho: (1) estabilidade, (3) segurança em uso, (5) higrotermia, (8) visual, (9) táctil, (11) higiene, (13) durabilidade e (14) economia (custos com a manutenção).

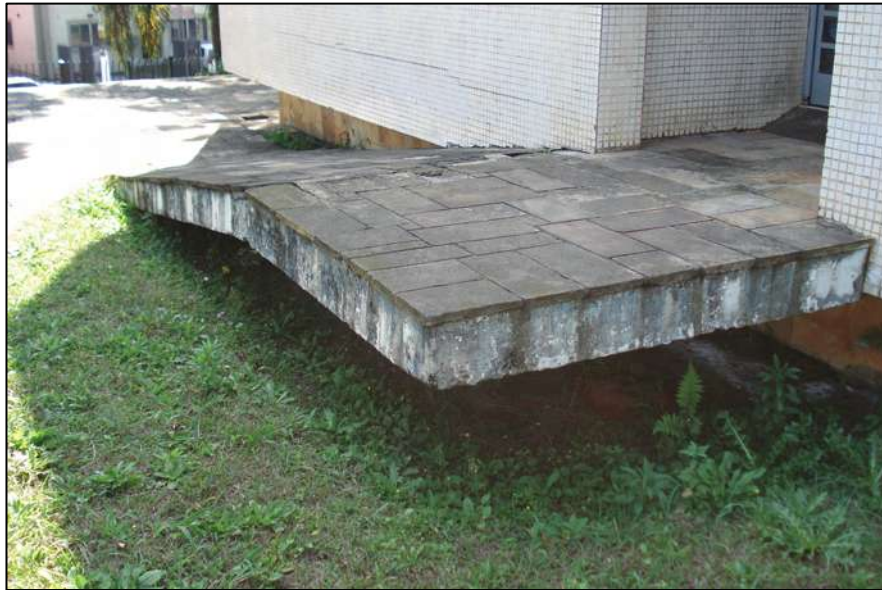
Pcpav1 - *degradação generalizada das pedras São Tomé da escadaria, rampas e calçadas internas que dão acesso ao edifício, cuja origem vincula-se ao (à):*

- a **execução das obras** mostrou-se deficiente, tendo em vista que muitas pedras estão soltas, caracterizando que foi utilizada argamassa de cimento e areia com traço deficiente.
- **material** revelou-se deficiente pois se degradou pela ação das intempéries e dos esforços solicitados às pedras.
- **manutenção** precária porque não houve reposição das pedras que se soltaram, o que colabora com a permanência desta patologia.

Fig. 4.31. – Detalhe da rampa lateral de acesso ao edifício.
Fonte – Autor

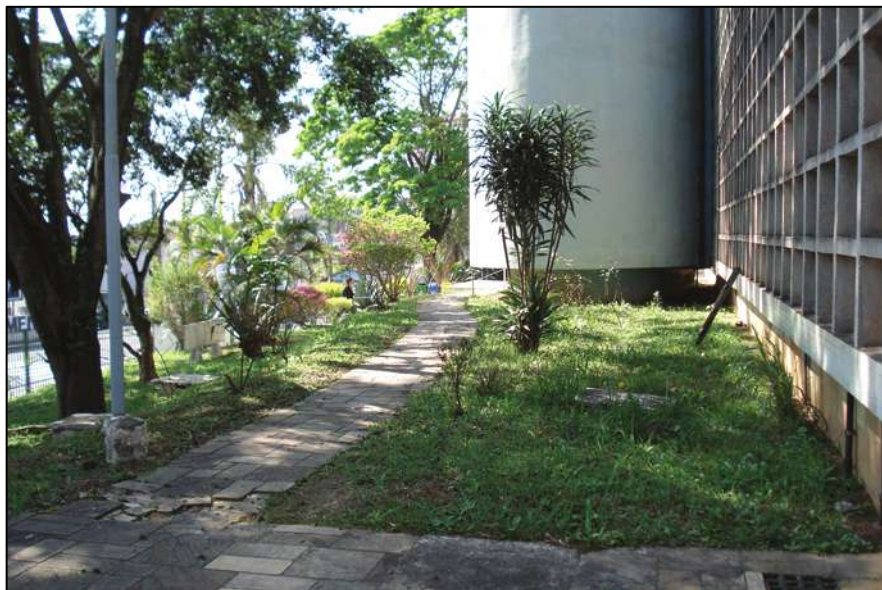
Fig. 4.32. – Detalhe da calçada na parte frontal do imóvel
Fonte – Autor

As deficiências da **execução das obras**, do **material** e a precariedade da **manutenção** refletem nos itens de desempenho: (1) estabilidade no sistema de pavimentos (pisos), (3) segurança em uso, (4) estanqueidade, (8) visual, (10) conforto antropodinâmico, (11) higiene, (13) durabilidade e (14) economia.

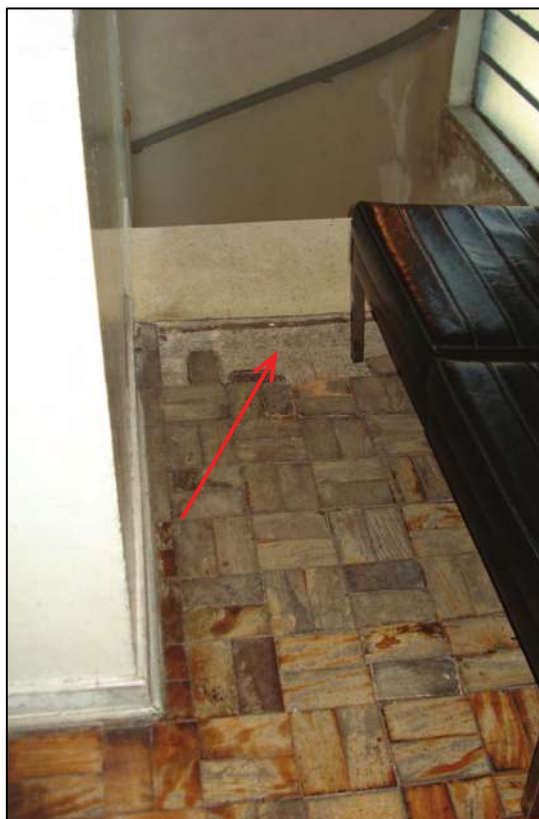
Pcpav2 - *degradação dos tacos de madeira das salas de audiência, sala das testemunhas, refeitório, sala dos guardas e cela*, cuja origem vincula-se ao (à):

- **execução das obras** - deficiente pois na ocasião do assentamento dos tacos não foram deixados espaçamentos adequados entre as peças que, com a dilatação, soltam-se.
- **manutenção** precária porque não houve reposição das peças que se soltaram, perpetuando, assim esta patologia.

Fig. 4.33. – Tacos de madeira soltos e desgastados
Fonte – Autor

As deficiências da **execução das obras** e a precariedade da **manutenção** refletem nos itens de desempenho: (1) estabilidade de pisos, (3) segurança em uso, (8) visual, (10) conforto antropodinâmico, (11) higiene, (13) durabilidade e (14) economia.

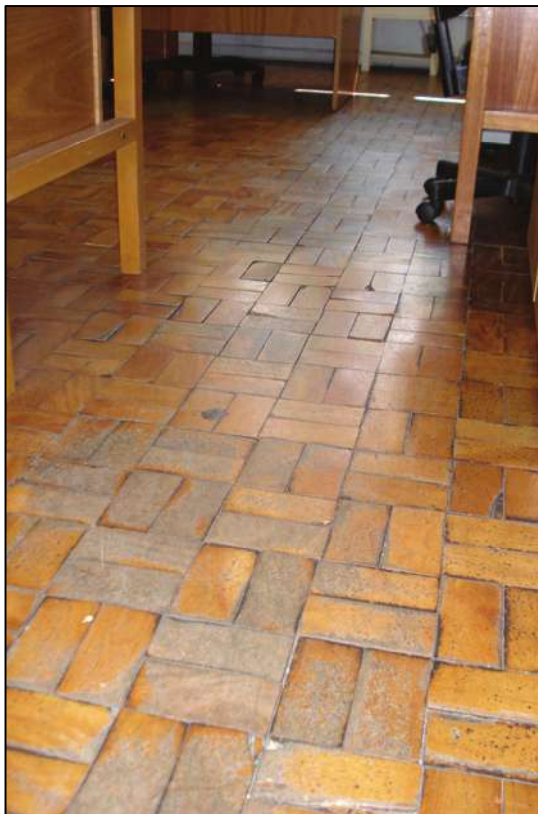
Pcpav3 – *desgaste abrasivo dos tacos de madeira nas salas de audiência, sala das testemunhas, refeitório, sala dos guardas e cela, cuja origem vincula-se ao (à):*

- **projeto** - deficiente por ter especificado material com baixo desempenho, ênfase para a durabilidade.
- **material** deficiente à resistência abrasiva, pois sofre desgastes e descoloração pelo uso e exposição à atmosfera poluída e ao ultravioleta.

Fig. 4.34. – Tacos de madeira desgastados
Fonte – Autor

As deficiências do **projeto** e do **material** refletem nos itens de desempenho: (1) estabilidade, (8) visual, (10) dinâmica, (11) higiene, (13) durabilidade e (14) economia.

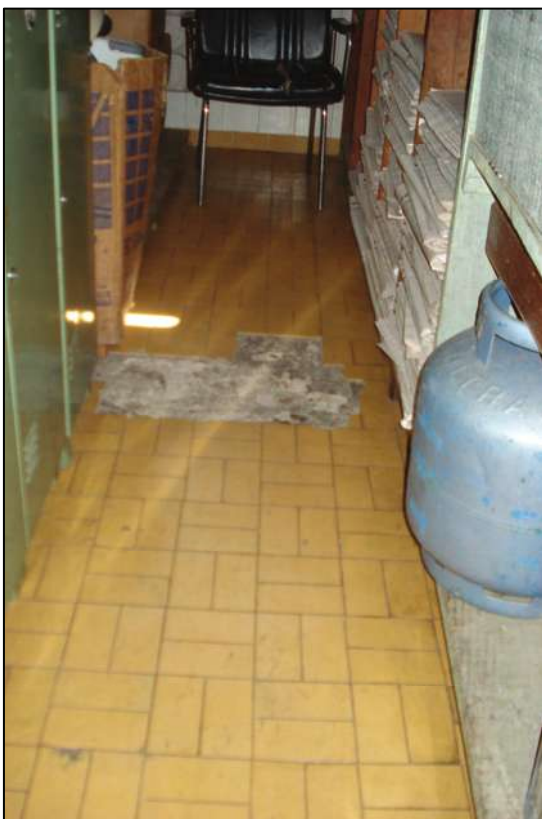
Pcpav4 - *degradação dos pisos cerâmicos nas áreas molhadas do edifício (copa, cozinha e banheiros), cuja origem vincula-se ao (à):*

- **execução das obras** - deficiente face à ausência de juntas de dilatação, que com a ação do calor, dilatam-se e soltam-se.
- **manutenção** - precária porque algumas áreas não tiveram reposição das peças soltas e, quando houve, foi feita com cerâmicas diferentes, perpetuando esta patologia.

Fig. 4.35. – Cerâmicas soltas no depósito
Fonte – Autor

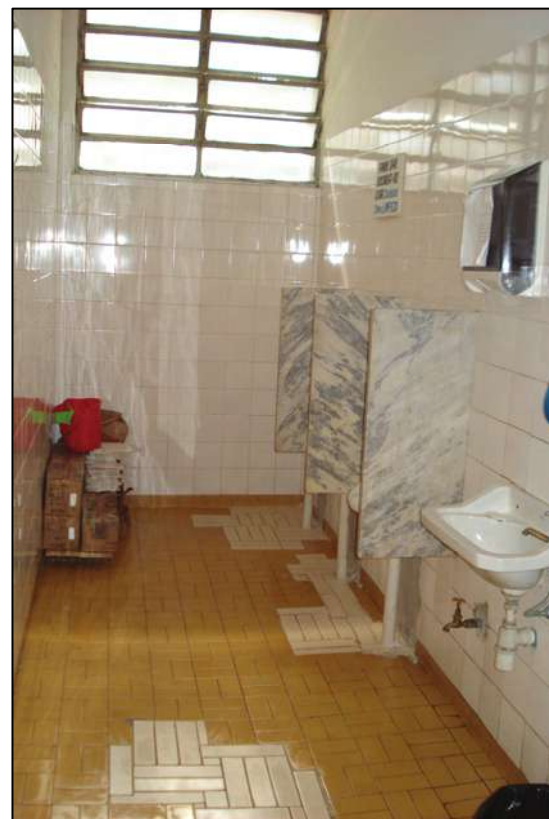
Fig. 4.36. – Reposição de cerâmicas diferentes no piso do banheiro masculino
Fonte – Autor

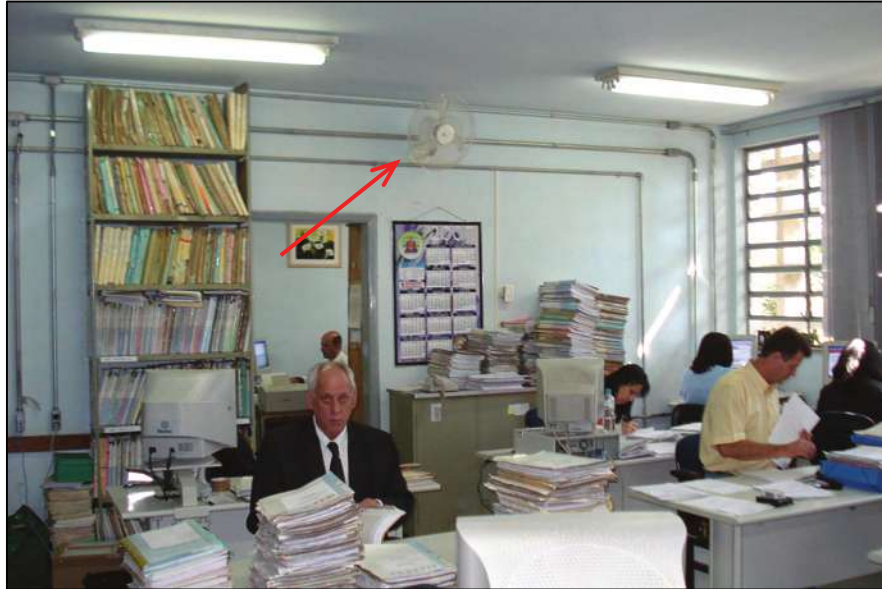
Peeletr2 - sistema de ventilação/exaustão apresentam-se deficientes, cujas origens vinculam-se ao (à):

- **projeto** inadequado pelo fato de não ter sido previsto ou especificado ventiladores (anos 70), que acarretou na instalação de tubulações elétricas aparentes.
- **execução das obras** que foi executada sem um mínimo cuidado estético.
- **materiais** deficientes em virtude do barulho que esses ventiladores fazem e do desempenho técnico que deixa a desejar.
- **manutenção** deficiente – pois o setor encarregado das instalações em questão não está comprometido com a estética – o visual – dessas instalações.

Fig. 4.39. – Ventilador instalado na parede
Fonte – Autor

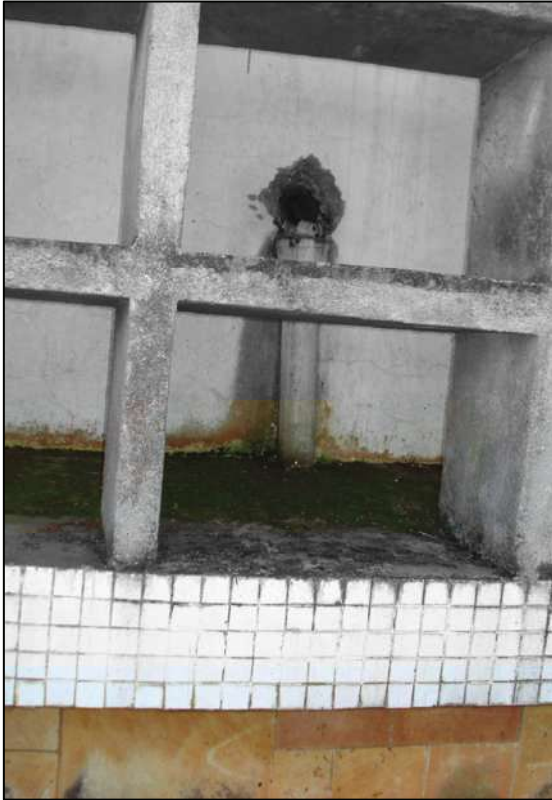
Pchs1 - *corrosão generalizada nas tubulações de ferro galvanizado e fundido, cuja origem vincula-se ao (à):*

- **projeto** deficiente que especificou estes materiais, que se revelaram deficientes ao longo do tempo (oxidaram e se corroeram).

- **materiais** inadequados face à limitação de sua vida útil, considerando-se o fato de ser uma obra pública.
- **manutenção** deficiente pois a substituição de parte das tubulações foi feita parcialmente, permanecendo a patologia, em prejuízo do bom desempenho do sistema em questão.

Fig. 4.42. - Tubulação ferro fundido
Fonte – Autor

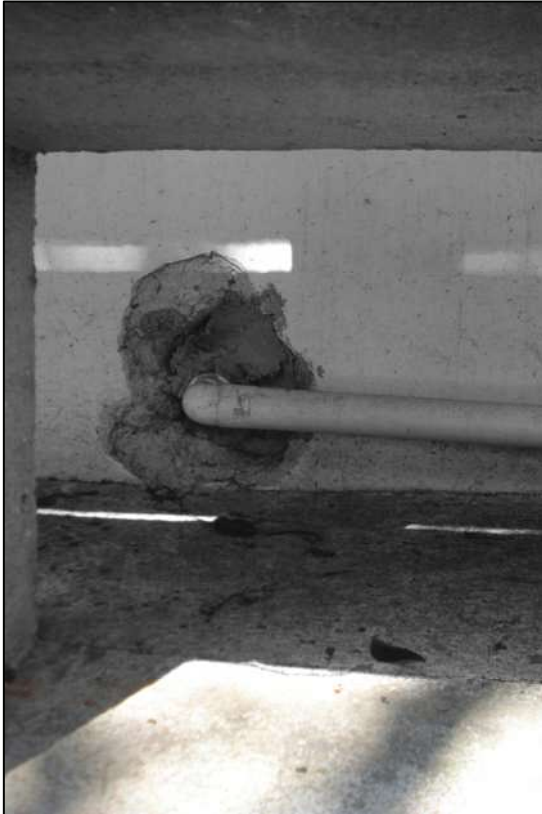
Pchs2 – *visual das instalações hidro-sanitárias que foram substituídas, cuja origem vincula-se ao (à):*

- **materiais** utilizados são esteticamente deficientes quanto ao seu aspecto.
- **manutenção** revelou-se deficiente porque não está comprometida com a estética dessas instalações.

Fig. 4.44. – Substituição da tubulação
Fonte – Autor

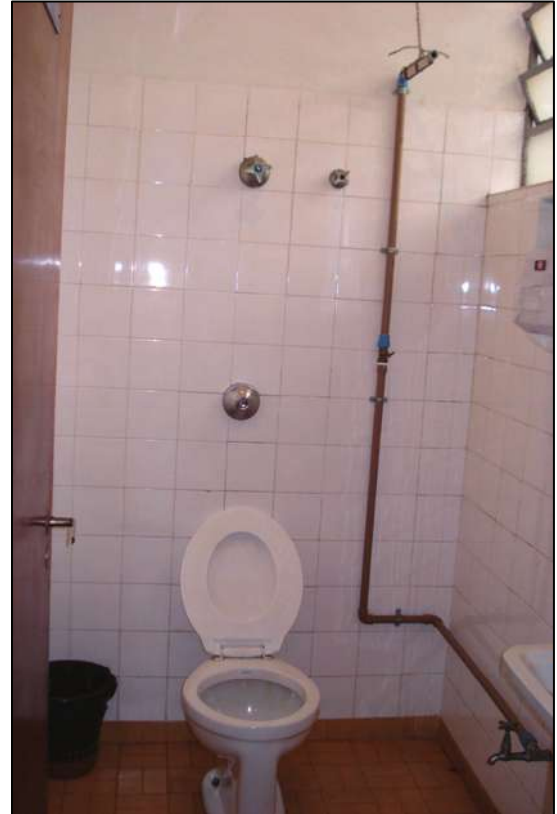
Fig. 4.45. - Detalhe de uma adaptação
Fonte – Autor

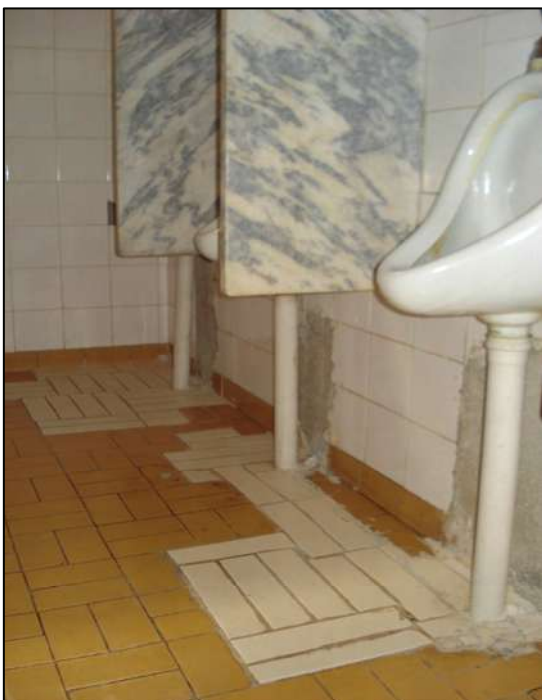
Fig. 4.46. – Adaptação da tubulação de
esgoto dos mictórios
Fonte – Autor

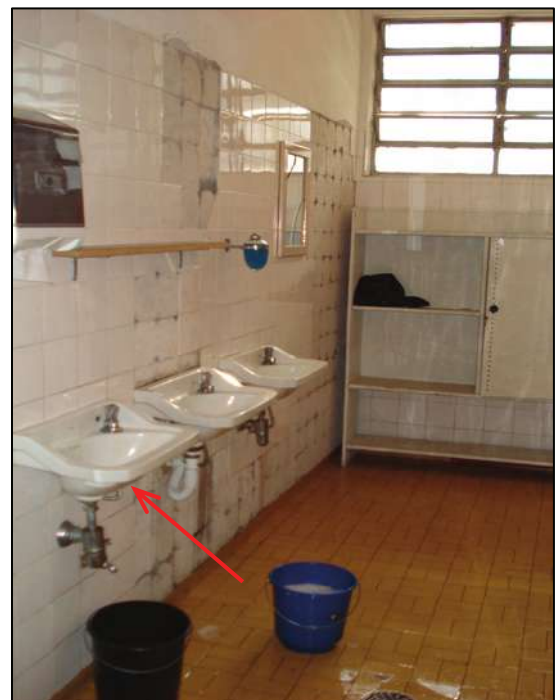
Fig. 4.47.– Substituição do sifão da pia
sem qualquer critério estético
Fonte – Autor

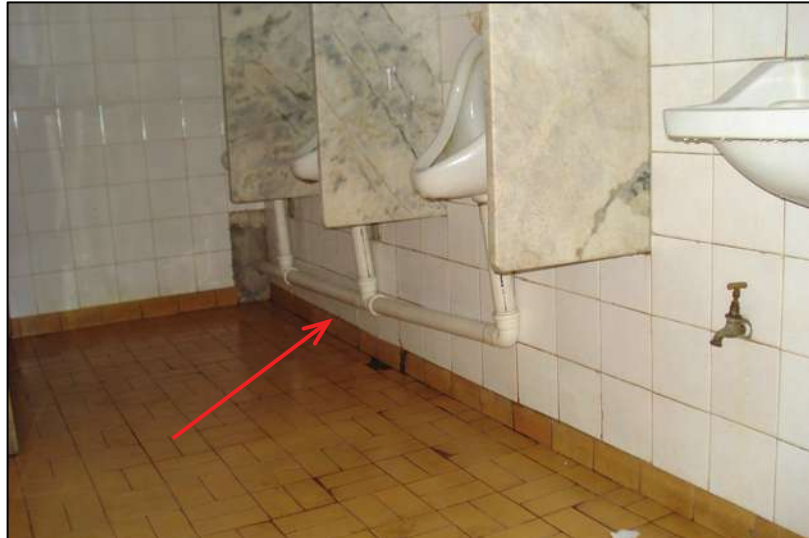
Fig. 4.48. – Adaptação da tubulação de esgoto dos mictórios
Fonte – Autor

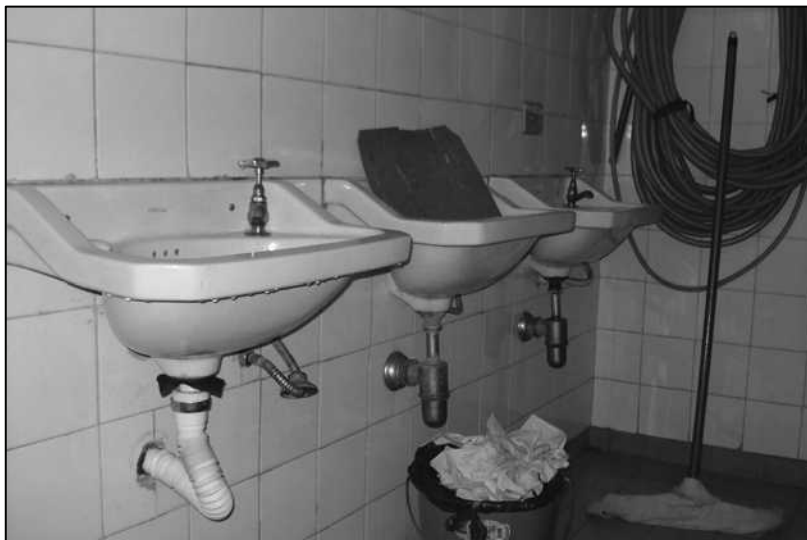
Pchs3 – *degradação das louças sanitárias e metais (válvulas, registros, torneiras)*, cuja origem vincula-se ao (à):

- **projeto** deficiente por especificar metais com qualidades não compatíveis com obra pública (maior durabilidade).
- **materiais** deficientes pois tanto os metais como as louças sanitárias encontram-se comprometidos para o uso.
- **manutenção** precária tendo em vista que as substituições dos metais (sifões, válvulas e torneiras) que foram realizadas por elementos de baixa qualidade.

Fig. 4.49. – Sifão original substituído por outro de baixa qualidade
Fonte – Autor

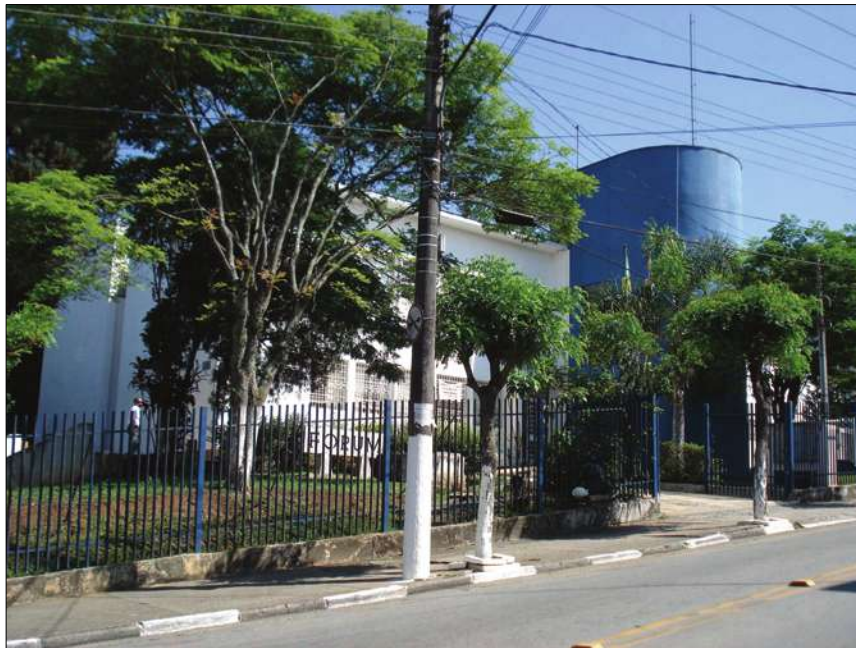
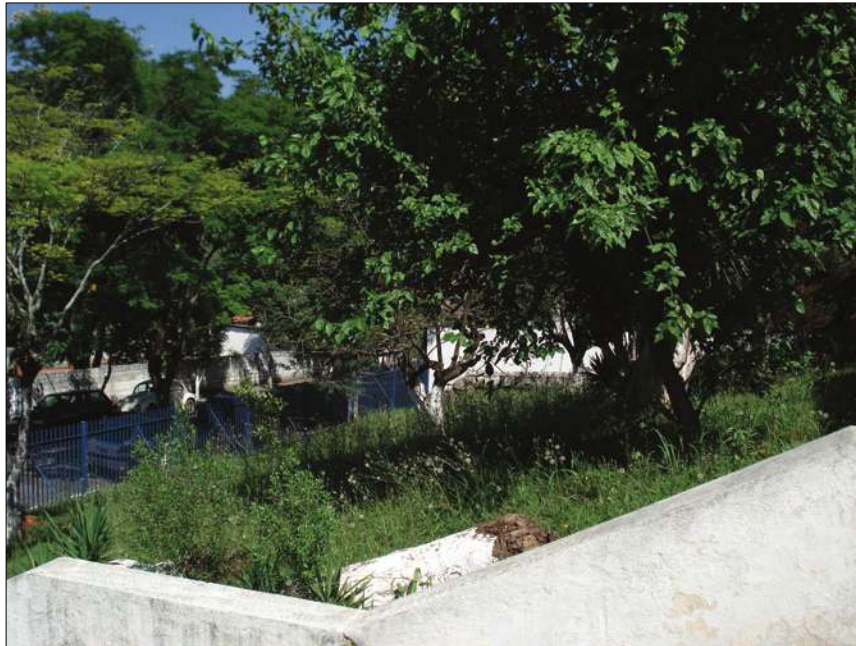
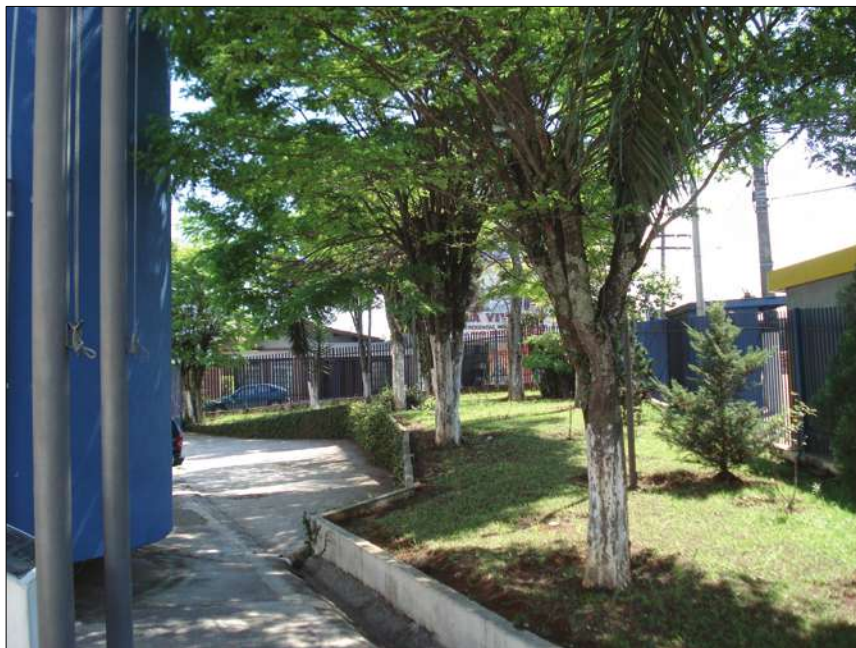
Pct1 - paisagismo inadequado (vide Figuras 5.4. a 5.6.), cuja origem vincula-se ao (a):

- **projeto** que se apresenta inadequado em virtude do projeto arquitetônico original abordar genericamente o paisagismo, portanto não é específico.
- **materiais** as espécies plantadas na sua maioria são inadequadas e escondem o edifício, desvalorizando-o.
- **manutenção** é deficiente face às inadequações das espécies que ainda estão plantadas, insertas sem qualquer critério e harmonia.

Fig. 5.4. – Fachada do edifício para a Rua Dr. José Adriano Marrey Júnior
Fonte - Autor

Fig. 5.5. – Recuo lateral com seu paisagismo inadequado.
Fonte - Autor

Fig. 5.6. – Destaque para a desarmonia na inserção das plantas e árvores.
Fonte - Autor
