**ANÁLISE DO DESEMPENHO TÉCNICO-CONSTRUTIVO:
EDIFÍCIOS FORENSES DO ESTADO DE SÃO PAULO**

**SÃO PAULO
FEVEREIRO/2009**

Dissertação de mestrado apresentada à Faculdade de
Arquitetura e Urbanismo da Universidade de São Paulo
para obtenção do título de Mestre em Arquitetura e
Urbanismo

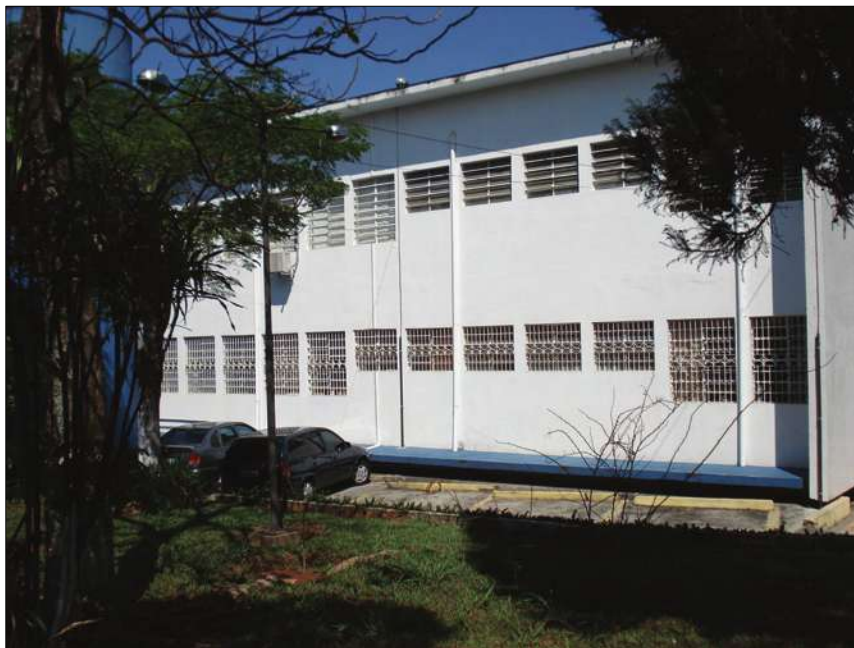
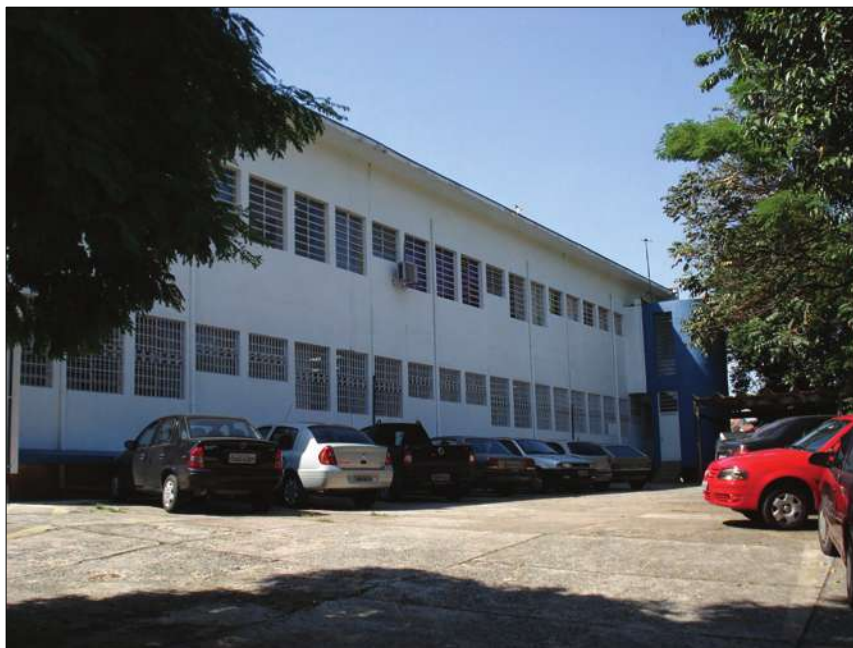
Pct2 - *deficiência na implantação do edifício face à orientação norte/sul (vide Figuras 6.7 e 6.8) a seguir, cuja origem vincula-se ao:*

- o **projeto** de implantação do edifício privilegia o paralelismo à Rua Doutor José Adriano Marrey Júnior, estando as suas fachadas longitudinais (principal e posterior), onde estão localizadas as aberturas (caixilharia), voltadas para as faces noroeste e sudeste, respectivamente, prejudicando a iluminação natural.

Fig. 5.7. – Fachada principal do edifício voltada para o noroeste
Fonte – Autor

Fig. 5.8. – Fachada posterior do edifício voltada para o sudeste
Fonte – Autor

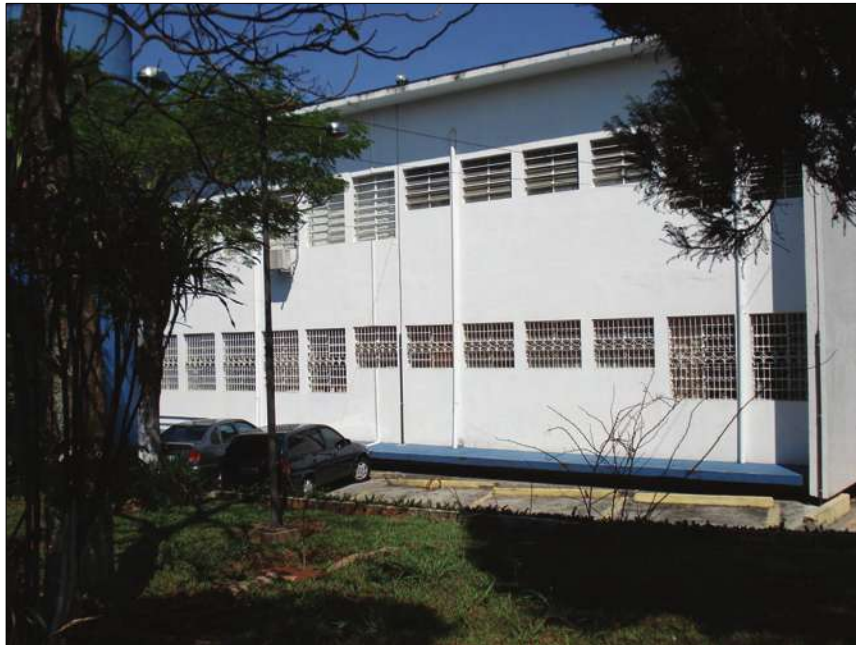
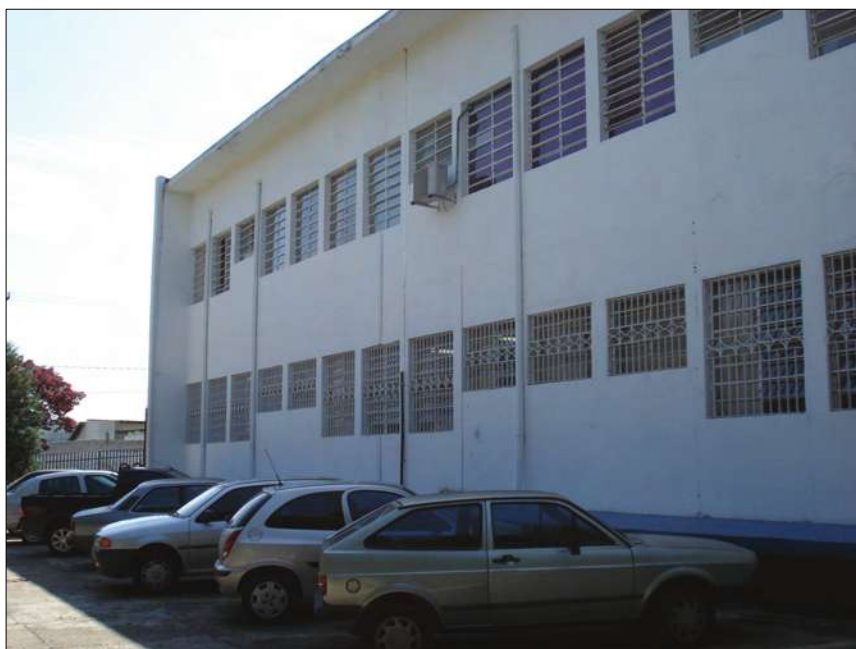
Pcv1 – *ausência de elementos de proteção (brise-soleil) nas fachadas principal (noroeste) e posterior (sudeste) – vide Figuras 5.10. e 5.11, cuja origem vincula-se ao (a):*

- o **projeto** mostrou-se inadequado em virtude da ausência de proteção (brise-soleil) nas fachadas principal e posterior, portanto não há proteção da entrada direta da luz solar no interior do edifício, que causa aquecimento dos ambientes.

Fig. 5.10. – Fachada principal do edifício voltada para o noroeste sem proteção
Fonte – Autor

Fig. 5.11. – Fachada posterior da edificação voltada para o sudeste sem proteção
Fonte – Autor

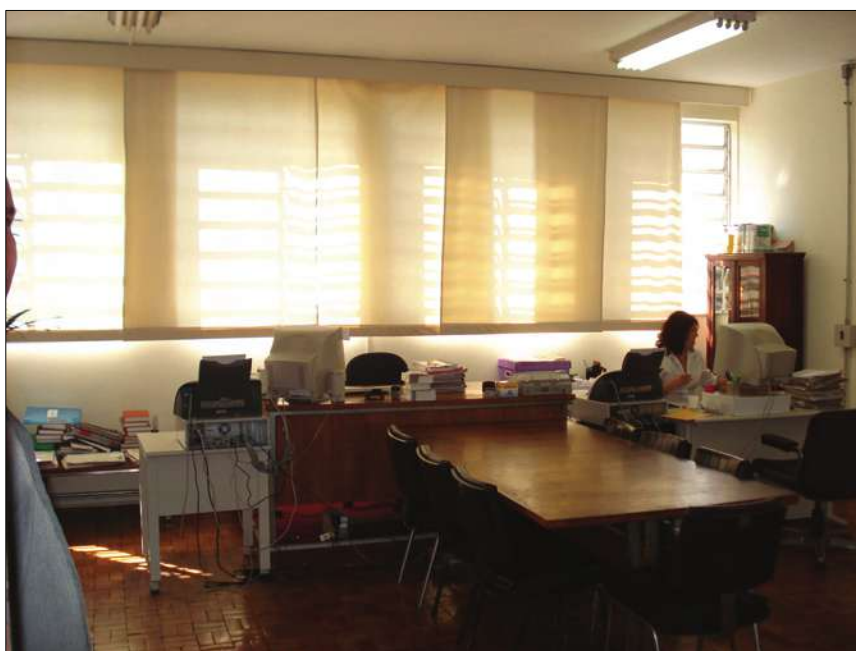
Pcvãos3 - *deficiência na iluminação da caixilharia (Figuras 5.16. e 5.17.), cuja origem vincula-se ao (à):*

- **projeto** deficiente por ter adotado grandes vãos com vidros transparentes, que deixam passar excessiva quantidade de luz e calor no interior dos ambientes do edifício. Para evitar este desconforto, a caixilharia recebe cortinas ou persianas, que prejudicam a iluminação natural.
- a **manutenção** e os usuários têm procurado sanar esta patologia com a colocação de persianas e cortinas, porém esta solução tem sido pontual, permanecendo o problema.

Fig. 5.17. – Excesso de luz e calor nos ambientes
Fonte – Autor

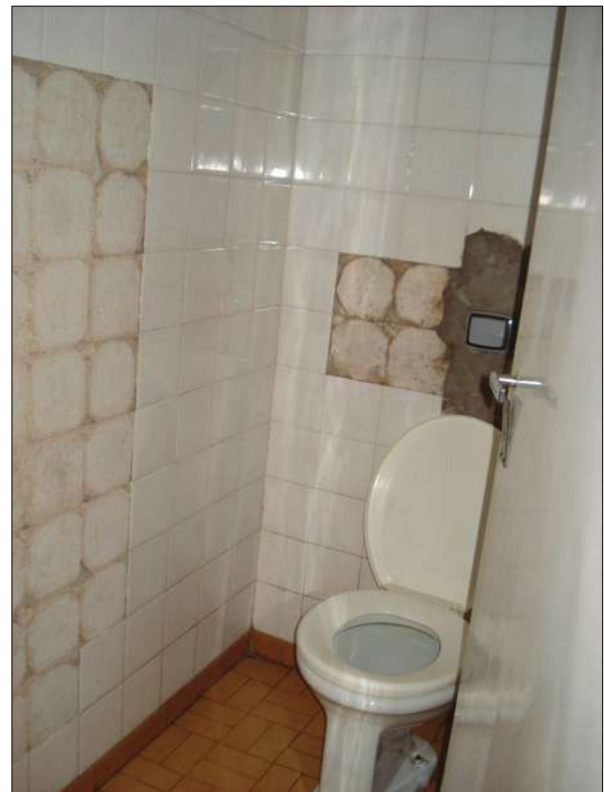
Pcpar2 – *degradação dos revestimentos dos sanitários*, cuja origem vincula-se ao (à):

Fig. 5.20. – Azulejos soltos nos sanitários
Fonte – Autor

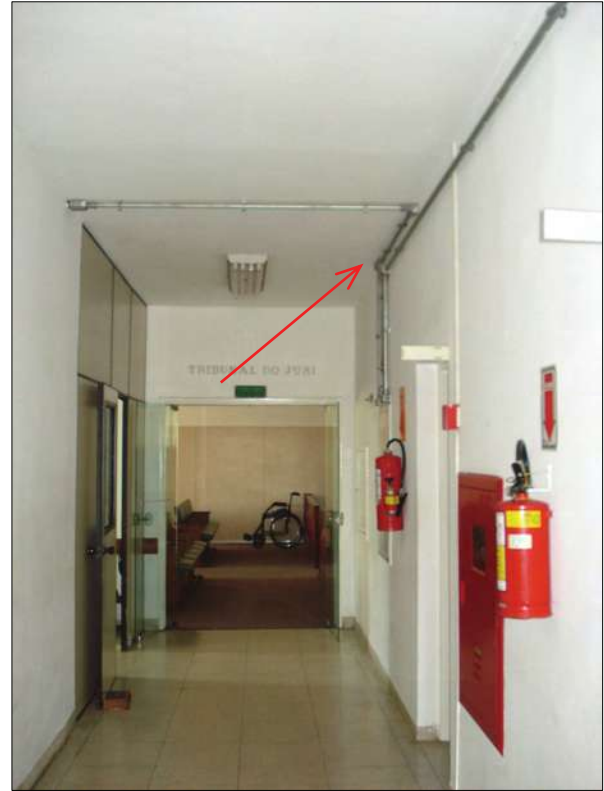
Fig. 5.27. – Tubulações elétricas aparentes
Fonte – Autor

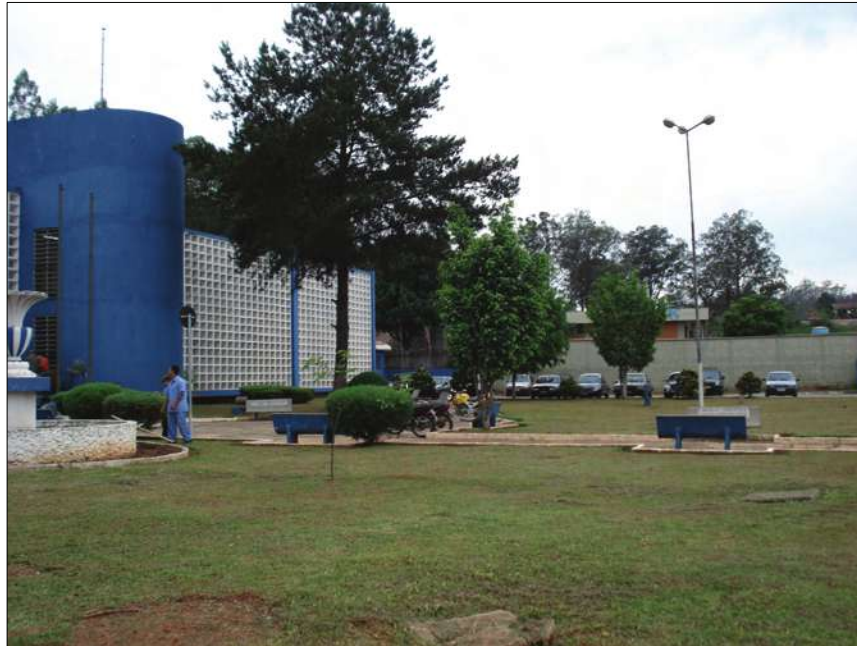
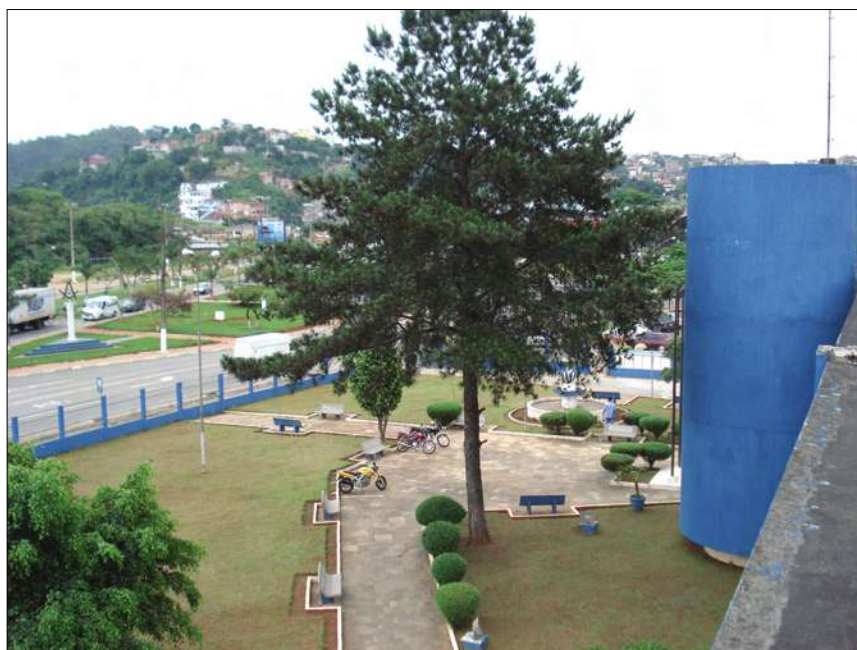
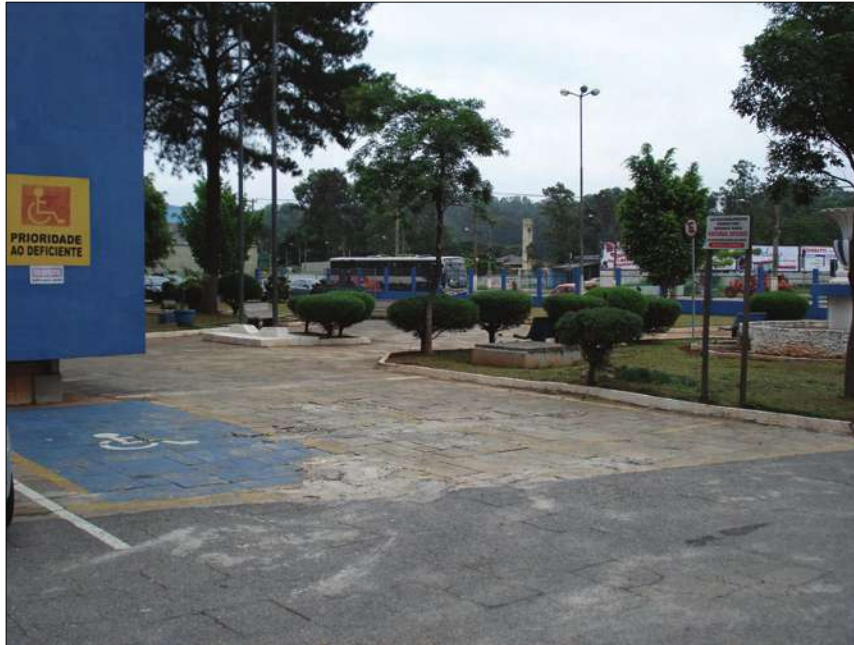
Pct1 - *paisagismo inadequado* (ver Fig. 6.4. a 6.6.), cuja origem vincula-se ao (a):

- **projeto** que se apresenta inadequado em virtude do projeto arquitetônico original abordar genericamente o paisagismo, portanto não é específico.
- **materiais** as espécies plantadas na sua maioria são inadequadas e escondem o edifício, desvalorizando-o.
- **manutenção** é deficiente face às inadequações das espécies que ainda estão plantadas, insertas sem qualquer critério e harmonia.

Fig. 6.4. – Fachada do edifício para a Praça Ministro Nelson Hungria
Fonte - Autor

Fig. 6.5. – Recuo frontal com seu paisagismo inadequado.
Fonte - Autor

Fig. 6.6. – Destaque para a desarmonia na inserção das plantas e árvores.
Fonte - Autor

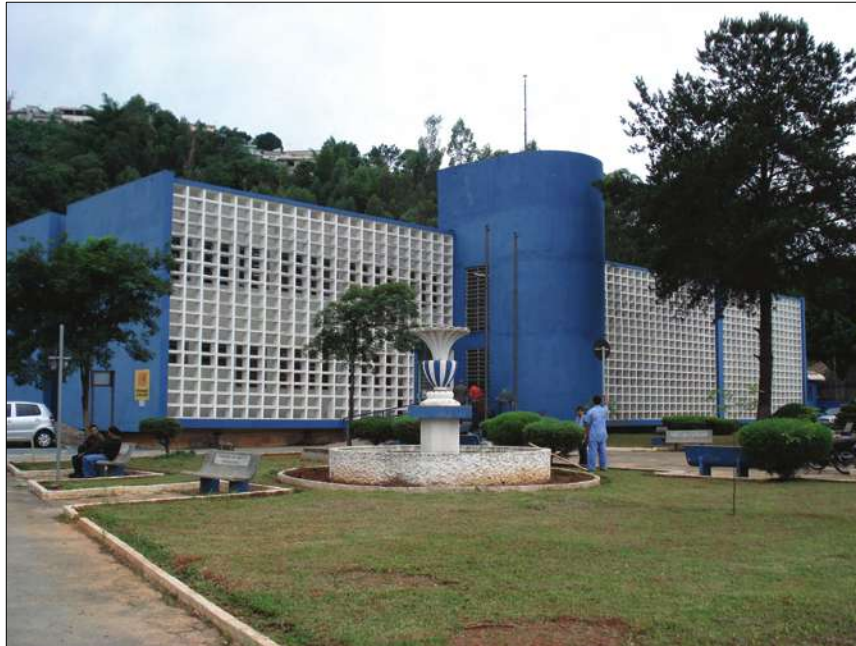
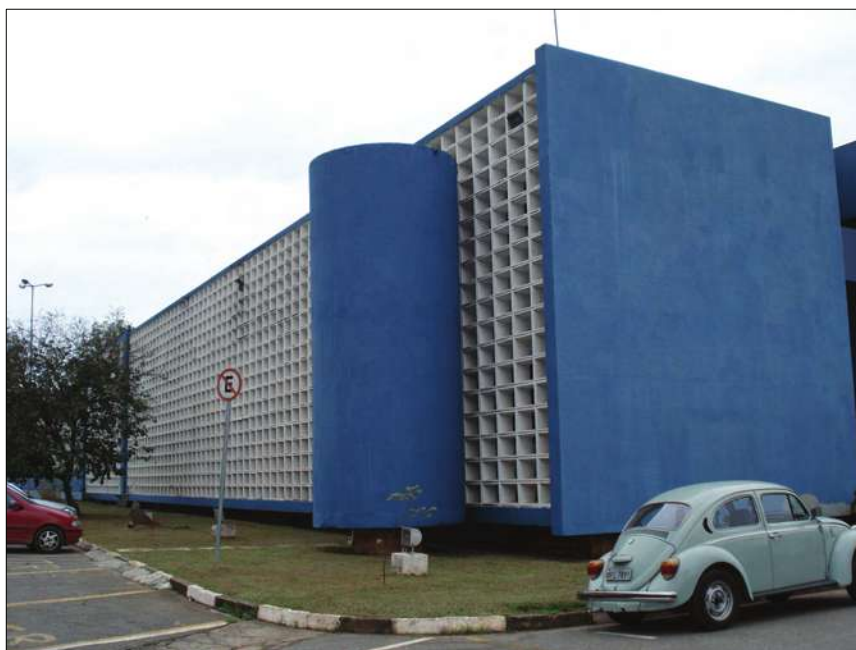
Pct2 - *deficiência na implantação do edifício face à orientação norte/sul (vide Figuras 6.7 e 6.8) a seguir, cuja origem vincula-se ao:*

- o **projeto** de implantação do edifício privilegia o paralelismo à Praça Ministro Nelson Hungria, estando as suas fachadas longitudinais (principal e posterior), onde estão localizadas as aberturas (caixilharia), voltadas para as faces leste e oeste, respectivamente, prejudicando a iluminação natural.

Fig. 6.7. – Fachada principal do edifício voltada para o leste
Fonte – Autor

Fig. 6.8. – Fachada posterior do edifício voltada para o oeste
Fonte – Autor

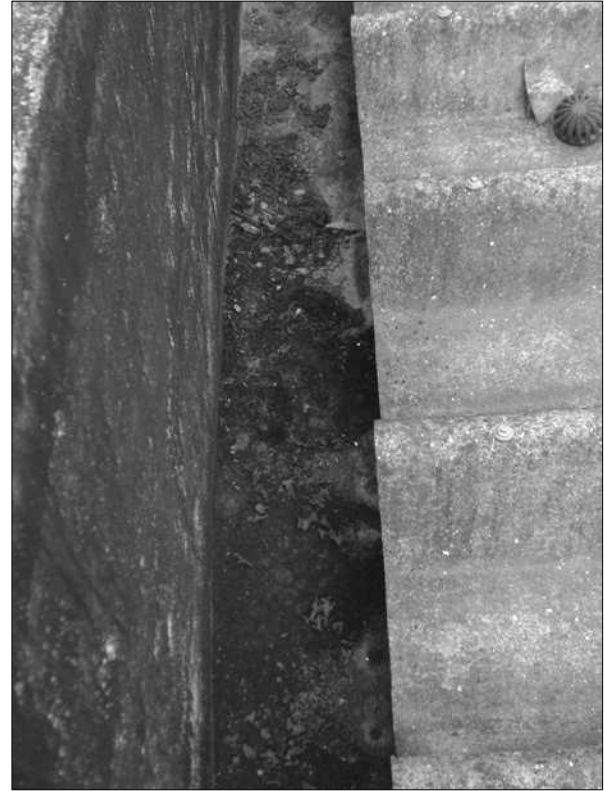
Pcc1 – *degradação da impermeabilização das calhas da cobertura (Fig. 6.9. a 6.10),* cuja origem vincula-se às deficiências e inadequações do (a):

Fig. 6.10. – Outra vista da calha
Fonte - Autor

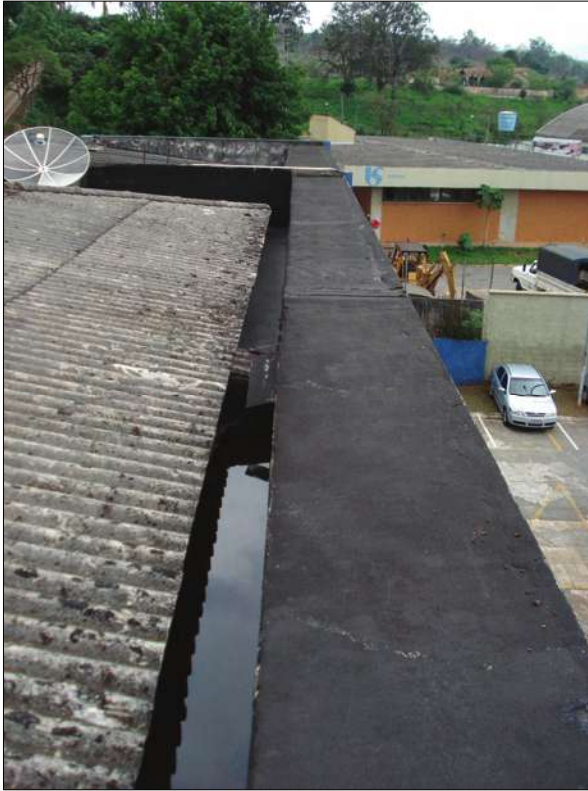
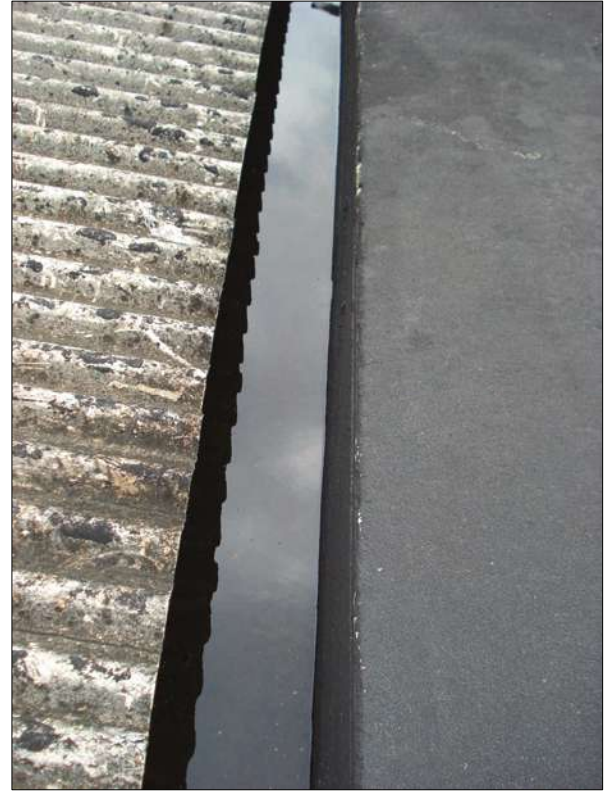
Pcc2 – *empoçamentos pontuais das águas pluviais nas calhas do edifício (Fig. 6.11. a 6.12), cuja origem vincula-se às deficiências e inadequações do (a):*

- a **execução da obra** mostrou-se inadequada face a falta de controle de qualidade das camadas de argamassa de regularização e nivelamento, em virtude dos vestígios de empoçamento de água nas calhas de captação de águas pluviais.
- os **materiais** utilizados nas calhas, por serem porosos, acumulam umidade e propiciam a formação de fungos.
- a **manutenção** é inadequada porque ainda não teve preocupação em sanar esta patologia construtiva.

Fig. 6.11. - Vista da calha de captação de águas
Fonte – Autor

Fig. 6.12. – Outra vista da calha
Fonte - Autor

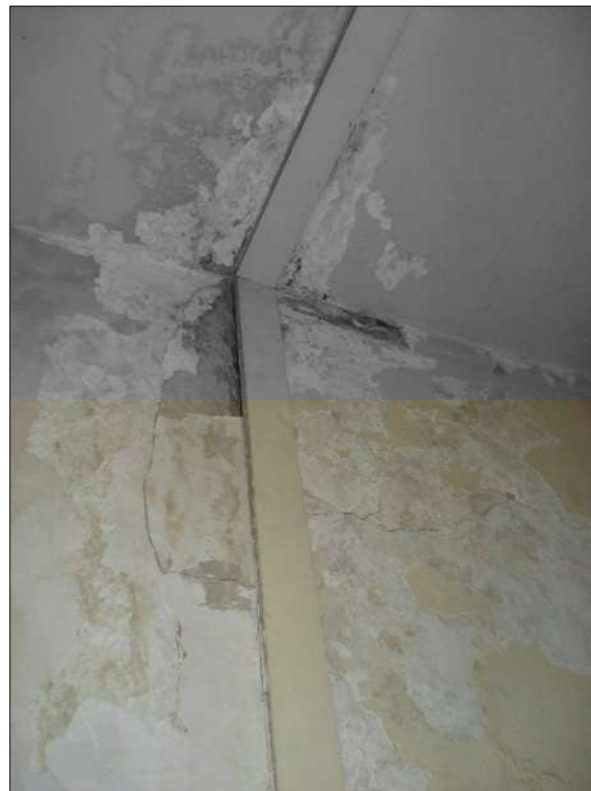
Pcc5 – *infiltração nas lajes das 2 (duas) escadas (principal e dos presidiários) que dão acesso ao pavimento superior da edificação em questão (Fig. 6.15. e 6.16.), cuja origem vincula-se ao (a):*

Fig. 6.16. – Laje da escada dos presidiários
Fonte - Autor

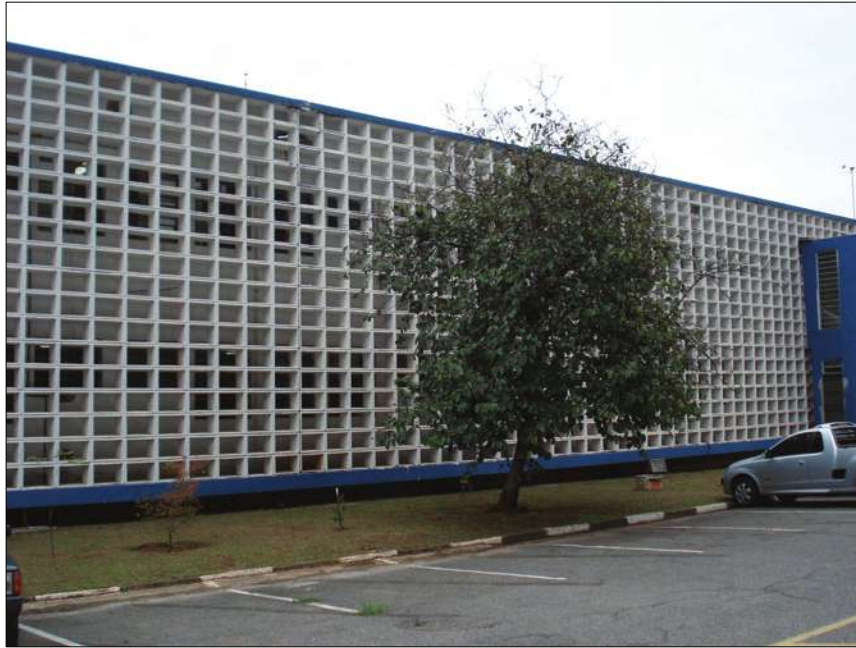
Pcv1 – *ausência de elementos de proteção (brise-soleil) nas fachadas principal (leste) e posterior (oeste)* – vide Figura 6.17., cuja origem vincula-se ao (a):

- o **projeto** mostrou-se inadequado porque não previu que os elementos vazados da fachada não protegeriam o edifício da entrada direta da luz solar, que causa aquecimento dos ambientes internos.

Fig. 6.17. – Fachada posterior da ampliação voltada para o nordeste sem proteção
Fonte – Autor

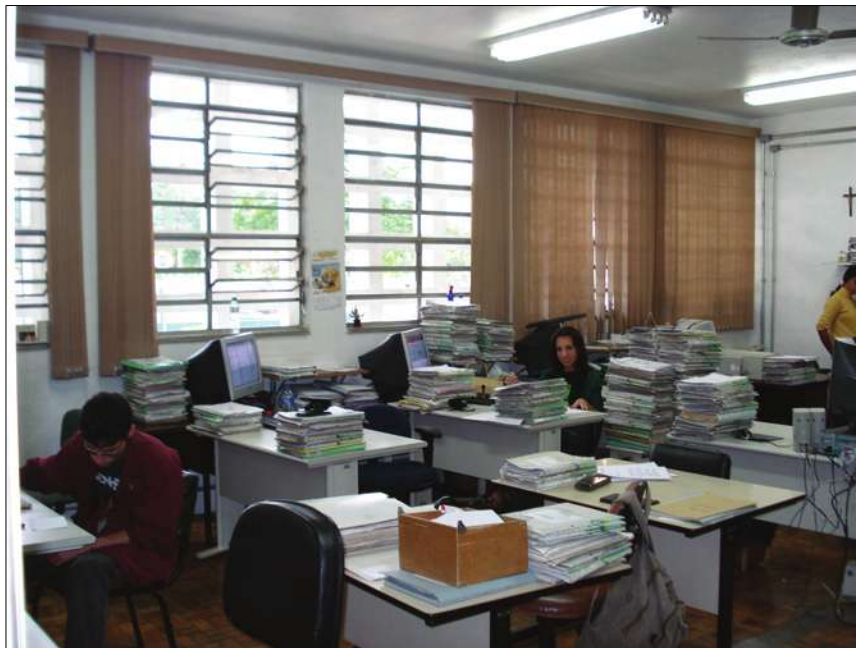
edifício. Para evitar este desconforto, a caixilharia recebe cortinas ou persianas, que prejudicam a iluminação natural.

Fig. 6.22. – Caixilhos com vidros transparentes
Fonte – Autor

- a **manutenção** e os usuários têm procurado sanar esta patologia com a colocação de persianas e cortinas, porém esta solução tem sido pontual, permanecendo o problema.

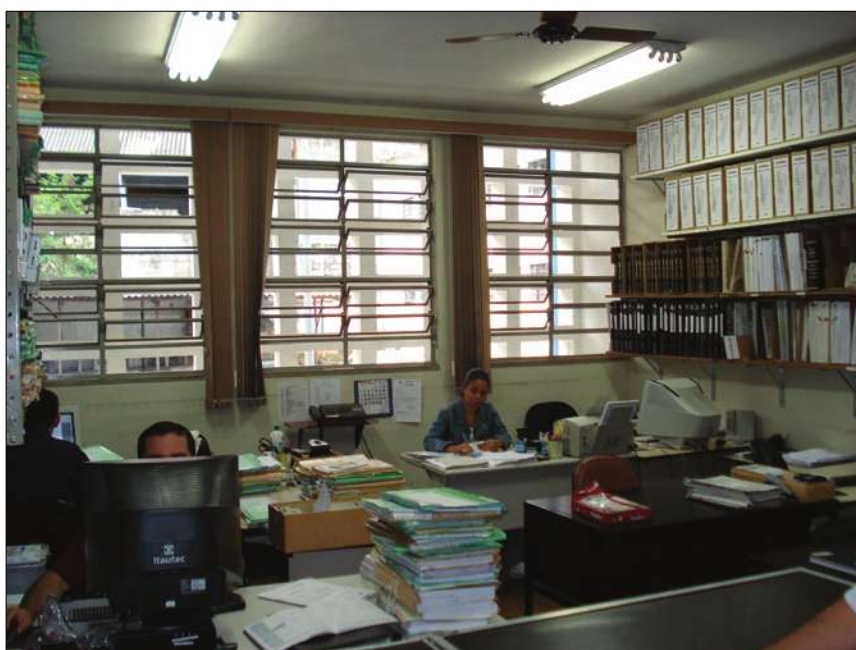
- **projeto** deficiente por ter adotado grandes vãos com vidros transparentes, que deixam passar excessiva quantidade de luz e calor no interior dos ambientes do

Fig. 6.23. – Excesso de luz e calor nos ambientes
Fonte – Autor

A patologia em questão reflete nos itens: (4) estanqueidade, (5) higrotermia, (8) visual, (11) higiene, (12) conveniência de espaços para usos específicos e (14) economia.

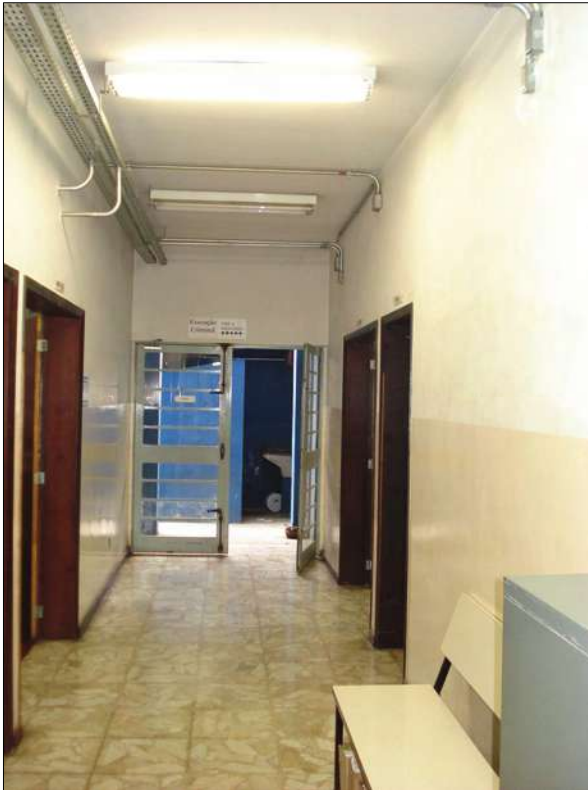
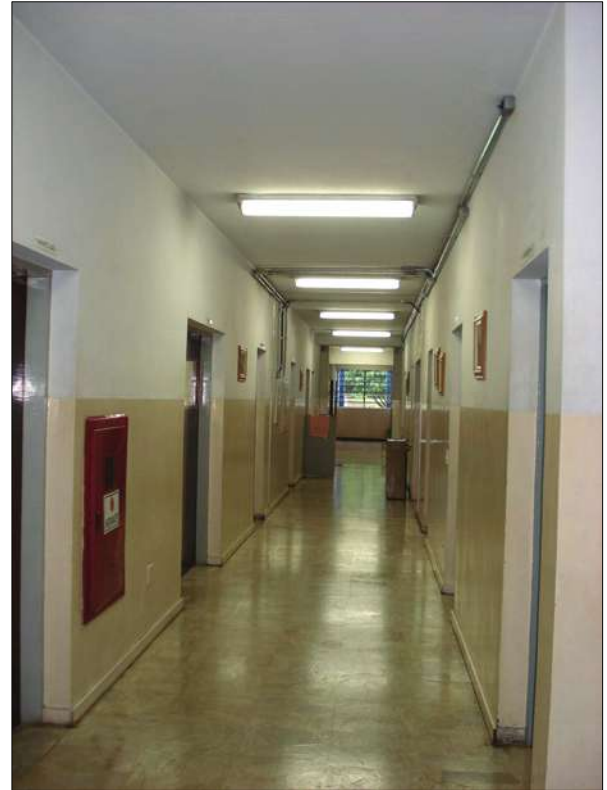
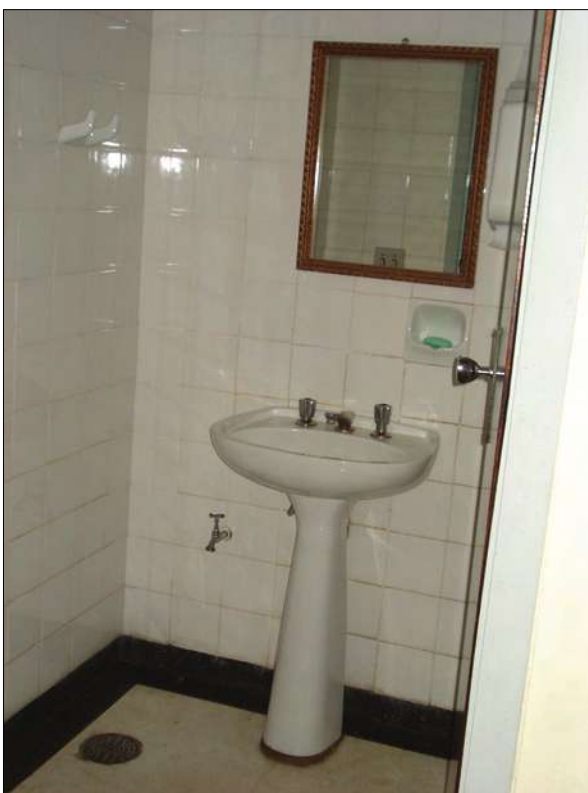
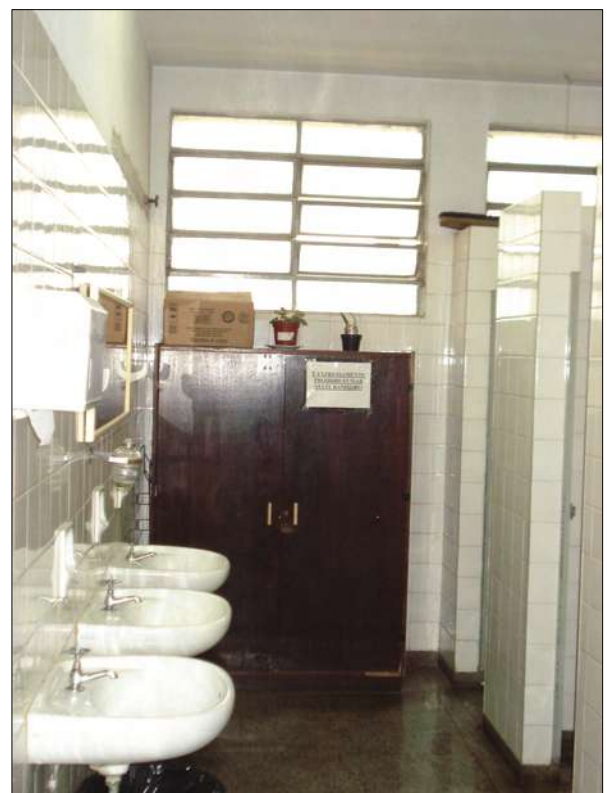
Foi constatado que os paramentos (revestimentos internos e externos) do edifício forense da comarca de Franco da Rocha estão em muito bom estado de conservação, conforme segue:

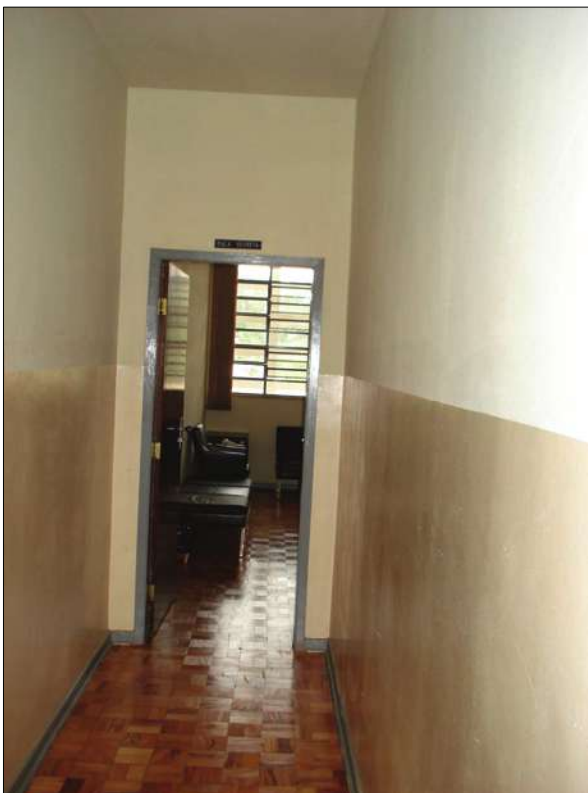
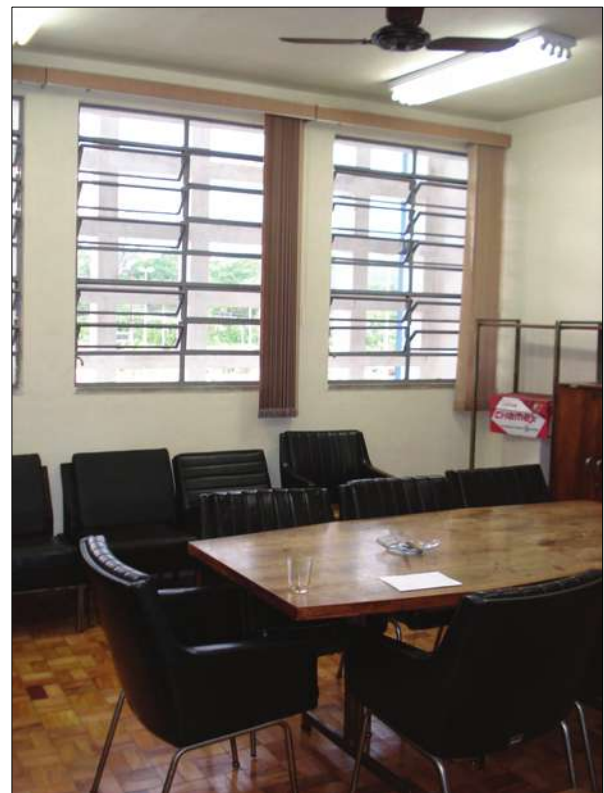
Os pisos internos constituídos por tacos de madeira, cerâmica, granilite e carpete tipo forração, estão em perfeito estado de conservação

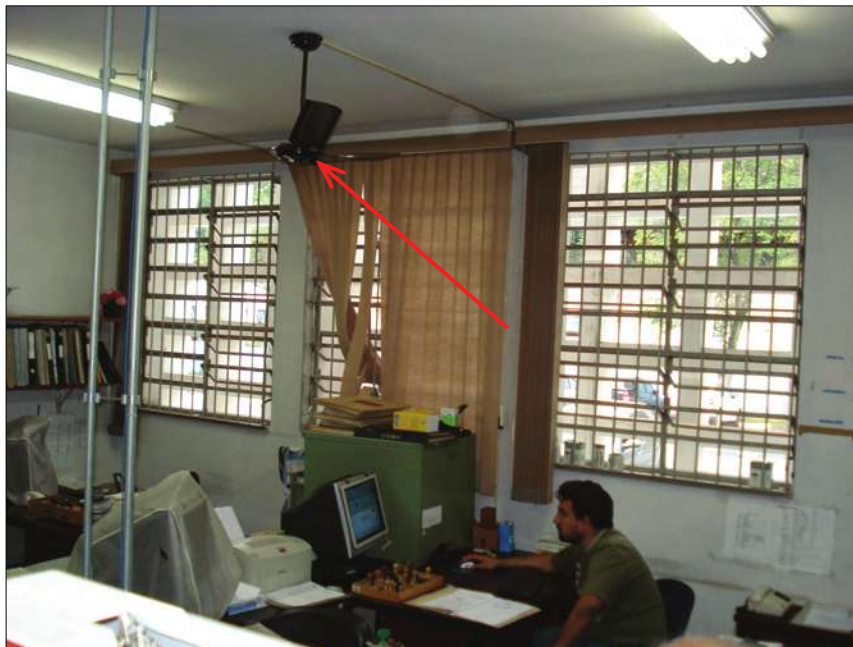
Peeletr2 - sistema de ventilação/exaustão apresentam-se deficientes, cujas origens vinculam-se ao (à):

- **projeto** inadequado pelo fato de não ter sido previsto ou especificado ventiladores (anos 1970), que acarretou na instalação de tubulações elétricas aparentes.
- **execução das obras** que foi executada sem um mínimo cuidado estético.
- **materiais** deficientes em virtude do barulho que esses ventiladores fazem e do desempenho técnico que deixa a desejar.
- **manutenção** deficiente, pois o setor encarregado das instalações em questão não está comprometido com a estética, ou seja o visual dessas instalações.

Fig. 6.32. – Ventiladores instalados no teto
Fonte – Autor

As deficiências citadas refletem nos seguintes itens: (1) estabilidade, (3) segurança em uso, (6) pureza do ar, (7) acústica, (8) visual, (10) dinâmica, (11) higiene, (13) durabilidade e (14) economia.

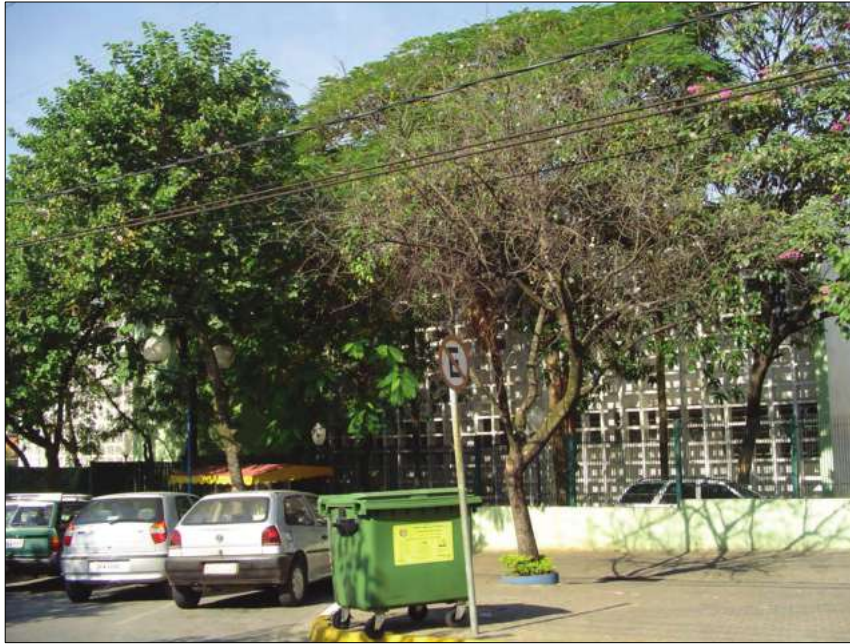
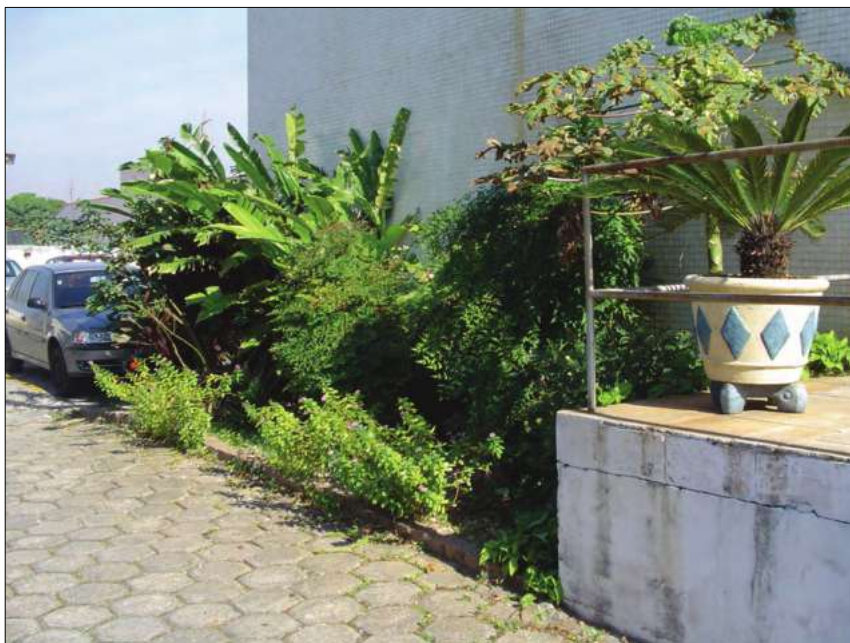
Pct1 - *paisagismo inadequado* (ver Fig. 7.4. a 7.5.), cuja origem vincula-se ao (a):

- **projeto** que se apresenta inadequado em virtude do projeto arquitetônico original abordar genericamente o paisagismo, portanto não é específico.
- **materiais** as espécies plantadas na sua maioria são inadequadas e escondem o edifício, desvalorizando-o.

- **manutenção** é deficiente face às inadequações das espécies que ainda estão plantadas, insertas sem qualquer critério e harmonia.

Cada uma dessas deficiências e inadequação refletem nos itens: (8) visual, (11) higiene, (12) conveniência de espaços para usos específicos, (13) durabilidade e (14) economia.

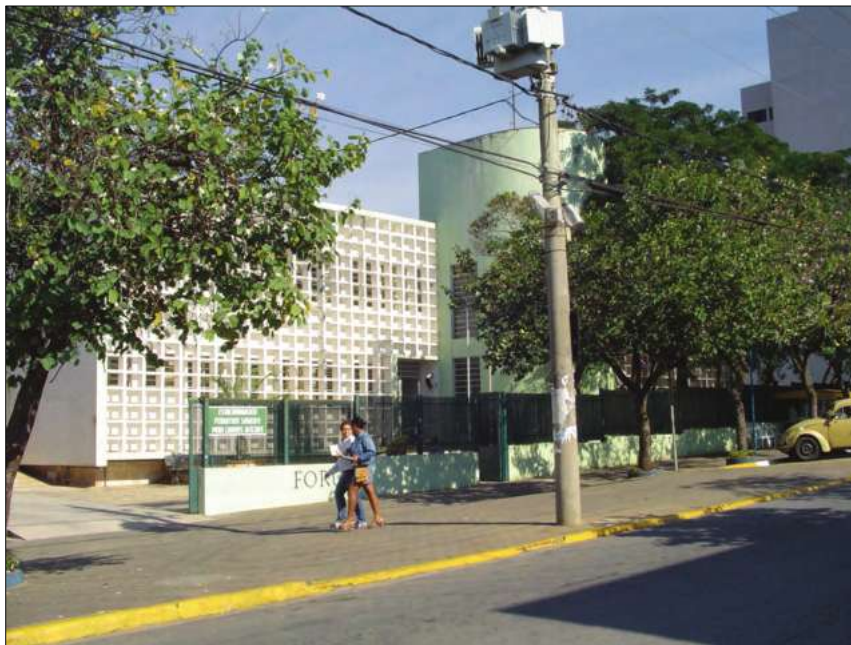
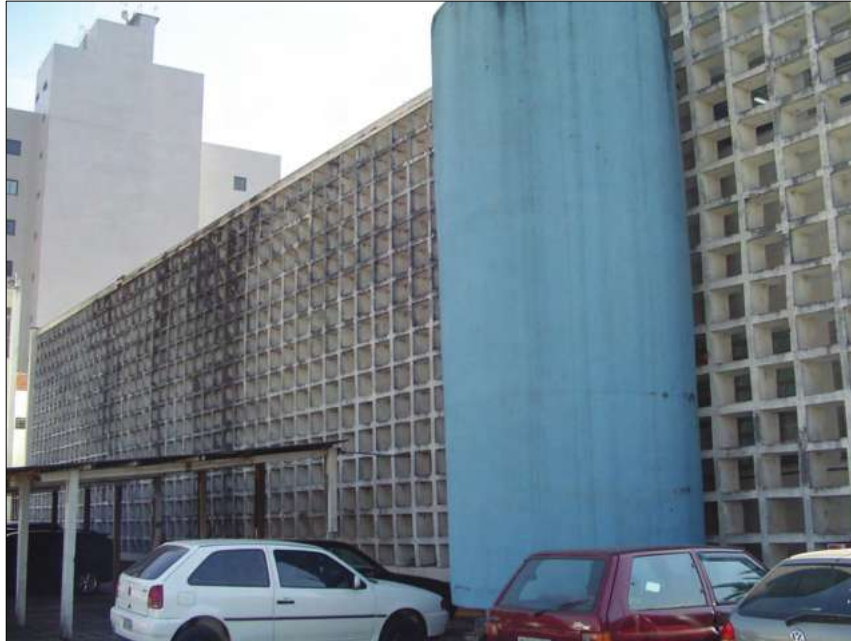
Pct2 - *deficiência na implantação do edifício face à orientação norte/sul (vide Figuras 7.6 e 7.7) a seguir, cuja origem vincula-se à (ao):*

- o **projeto** de implantação do edifício privilegia o paralelismo à Avenida Dom Pedro II, estando as suas fachadas longitudinais (principal e posterior), onde estão localizadas as aberturas (caixilharia), voltadas para as faces nordeste e sudoeste, respectivamente, prejudicando a iluminação natural.

Esta deficiência reflete nos itens: (4) estanqueidade, (5) higrotermia, (6) pureza do ar, (7) acústica, (12) conveniência dos espaços para usos específicos, (13) durabilidade e (14) economia.

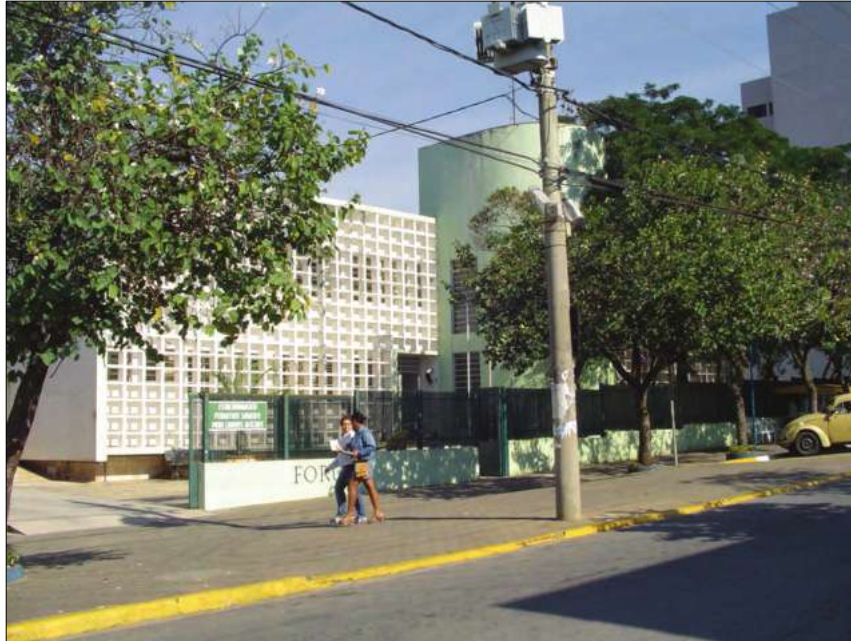
Pcv1 – *ausência de elementos de proteção (brise-soleil) nas fachadas principal (nordeste) e posterior (sudoeste) – vide Figura 7.11., cuja origem vincula-se ao (a):*

- o **projeto** mostrou-se inadequado porque não previu que os elementos vazados da fachada não protegeriam o edifício da entrada direta da luz solar, que causa aquecimento dos ambientes internos.

Fig. 7.11. – Fachada principal voltada para o nordeste sem proteção
Fonte – Autor

Esta deficiência e inadequação refletem nos itens: (5) higrotermia, (6) pureza do ar, (7) conforto acústico, (8) visual, (10) conforto antropodinâmico, (11) higiene, (12) conveniência dos espaços para usos específicos, (13) durabilidade e (14) economia.

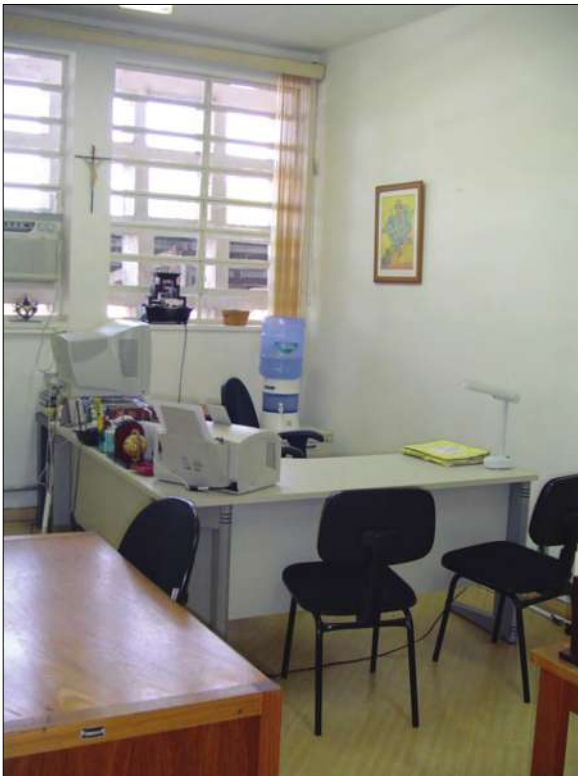
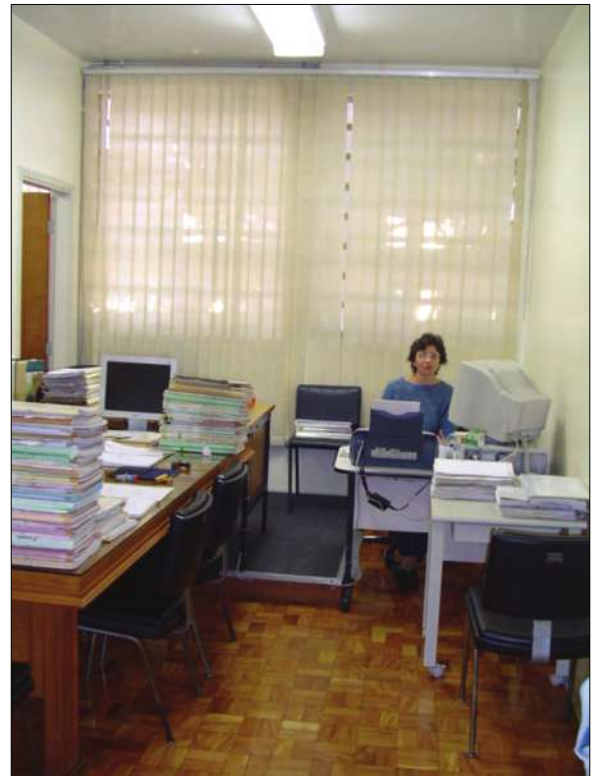
Pcvãos1 - *deficiência na iluminação da caixilharia*, cuja origem vincula-se ao (à):

- **projeto** deficiente por ter adotado grandes vãos com vidros transparentes, que deixam passar excessiva quantidade de luz e calor para o interior do edifício.
- a **manutenção** e os usuários têm procurado sanar esta patologia com a colocação de persianas e cortinas, porém esta solução tem sido pontual, permanecendo o problema.

Fig. 7.12. – Caixilhos com vidros transparentes
Fonte – Autor

Fig. 7.13. – Excesso de luz e calor
Fonte - Autor

A patologia em questão reflete nos itens: (4) estanqueidade, (5) higrotermia, (8) visual, (11) higiene, (12) conveniência de espaços para usos específicos, (13) durabilidade e (14) economia.

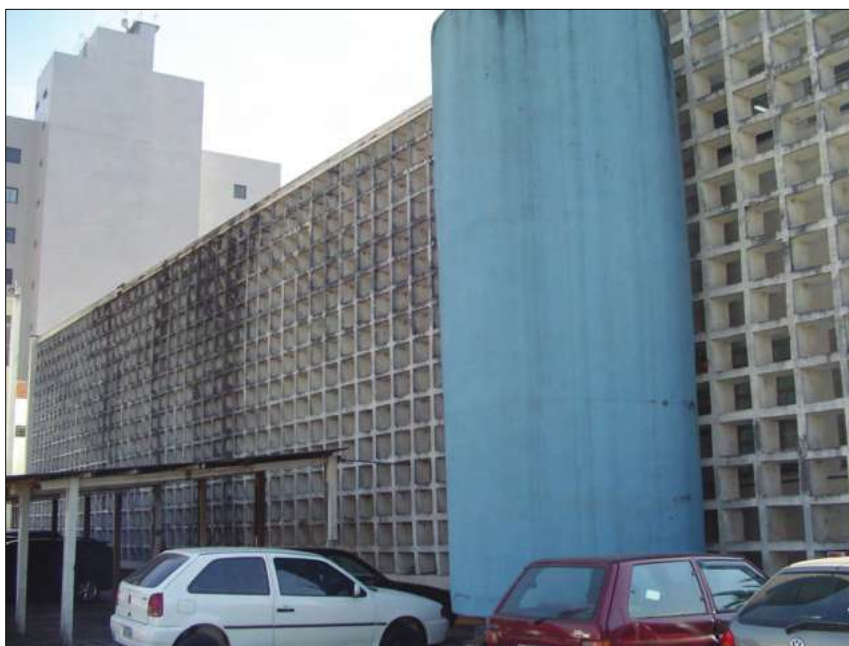
Pcpar1 – *degradação dos revestimentos com p.v.a. (látex) sobre os vãos externos (Fig. 7.15.)* – cuja origem vincula-se ao (à):

- **projeto** deficiente face à especificação técnica do p.v.a., que apresenta durabilidade limitada, principalmente pela cor adotada nas caixas de escadas (verde), que perdeu a textura e coloração.
- **material** deficiente em virtude de apresentar durabilidade não compatível para uso no edifício que é carente de manutenção.

- **manutenção** deficiente pois a pintura com p.v.a. também não recebeu a devida manutenção, dentro da periodicidade necessária.

Fig. 7.14. – Elementos vazados da fachada posterior e caixa de escada
Fonte – Autor

As deficiências oriundas do **projeto**, **material** e da **manutenção** refletem nos seguintes itens de desempenho: (1) estabilidade, (8) visual, (11) higiene, (13) durabilidade e (14) economia (custos com a manutenção).

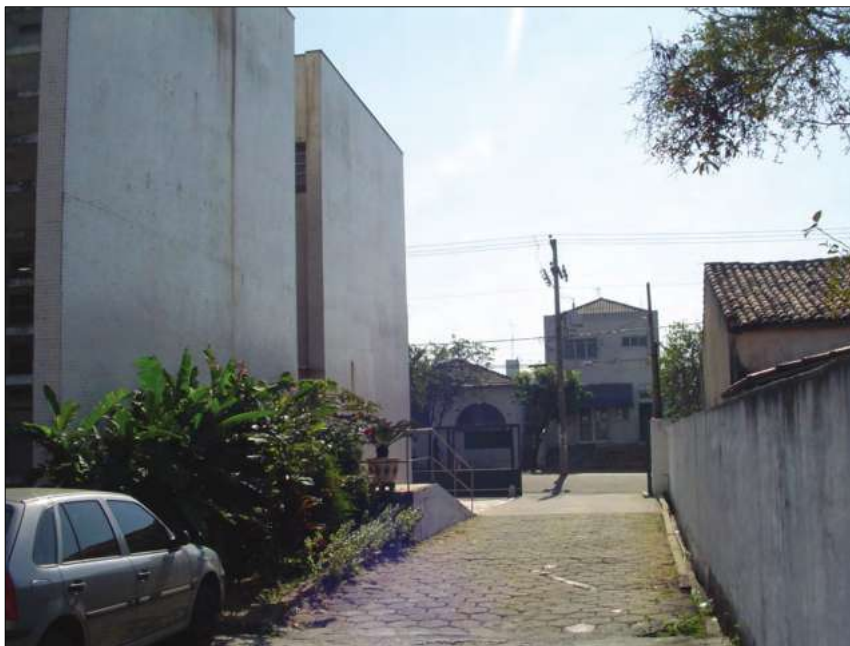
Pcpav1 – *depressões nos pisos externos sextavados de concreto (bloquete)* – vide *Figura 7.15.*, cuja origem vincula-se ao (à):

Fig. 7.15. – Piso sextavado de concreto (bloquete) – área externa
Fonte – Autor

- o **projeto** mostrou-se deficiente, porque não previu em suas especificações técnicas a necessária compactação do solo (expressa em próctons)
- a **execução das obras** mostrou-se deficiente, tendo em vista que a compactação do solo, das áreas externas (estacionamento e circulação de veículos), não foi homogeneizada adequadamente.

- a **manutenção** revelou-se deficiente, haja vista que as depressões no piso externo da edificação ainda existem, revelando a deficiência do setor de manutenção para sanar essa patologia construtiva.

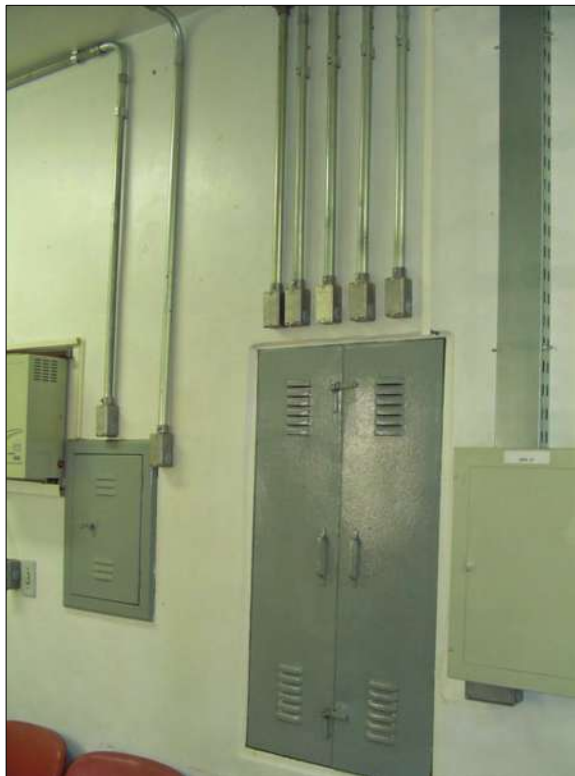
Pceletr1 – *aspecto visual das eletro-calhas e do sistema da tubulação elétrica aparente é deficiente (Fig. 7.20.), cuja origem vincula-se ao (à):*

- **projeto** deficiente por não ter sido elaborado dentro dos padrões de instalações aparentes, comprometendo a estética.

- **execução** das instalações são deficientes porque foram feitas sem os cuidados estéticos mínimos para que as instalações em questão ficassem aparentes.
- **materiais** utilizados que não têm uma boa estética.
- **manutenção** inadequada porque o setor encarregado das instalações em questão não está comprometido com a estética dessas instalações.

Fig. 7.20. – Instalações elétricas aparentes sem preocupação estética
Fonte – Autor

As deficiências apontadas refletem nos itens: (1) estabilidade, (2) segurança contra fogo, (3) segurança em uso, (8) visual, (10) dinâmica, (13) durabilidade e (14) economia.

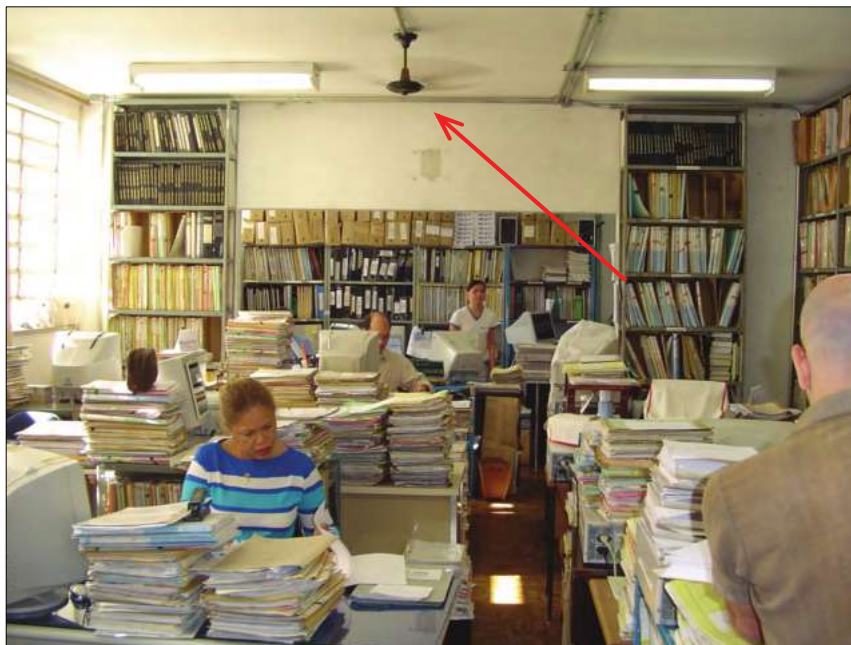
Peeletr2 - sistema de ventilação/exaustão apresentam-se deficientes, (ver Fig. 7.21.) cujas origens vinculam-se ao (à):

- **projeto** inadequado pelo fato de não ter sido previsto ou especificado ventiladores (anos 70), que acarretou na instalação de tubulações elétricas aparentes.
- **execução das obras** que foi executada sem um mínimo cuidado estético.
- **materiais** deficientes em virtude do barulho que esses ventiladores fazem e do desempenho técnico que deixa a desejar.
- **manutenção** deficiente, pois o setor encarregado das instalações em questão não está comprometido com a estética, ou seja o visual dessas instalações.

Fig. 7.21. – Ventilador instalado no teto
Fonte – Autor

As deficiências citadas refletem nos seguintes itens: (1) estabilidade, (3) segurança em uso, (6) pureza do ar, (7) acústica, (8) visual, (10) dinâmica, (11) higiene, (13) durabilidade e (14) economia.
