**ANÁLISE DO DESEMPENHO TÉCNICO-CONSTRUTIVO:
EDIFÍCIOS FORENSES DO ESTADO DE SÃO PAULO**

**SÃO PAULO
FEVEREIRO/2009**

Dissertação de mestrado apresentada à Faculdade de
Arquitetura e Urbanismo da Universidade de São Paulo
para obtenção do título de Mestre em Arquitetura e
Urbanismo

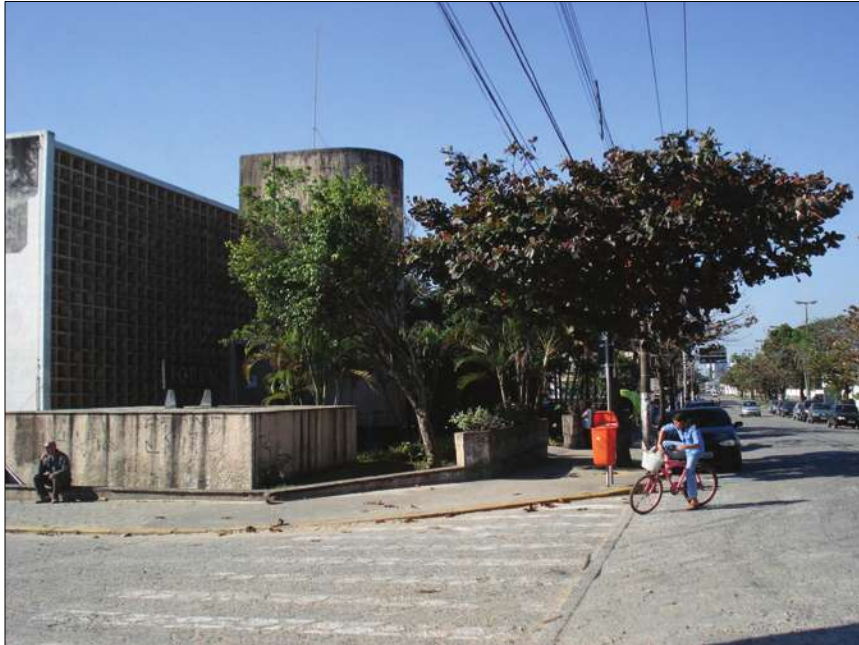
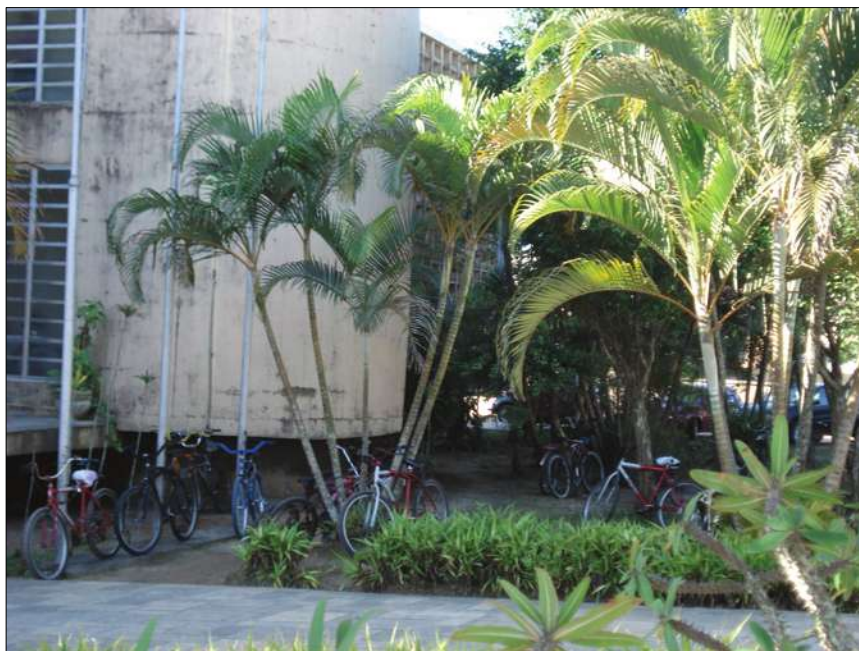
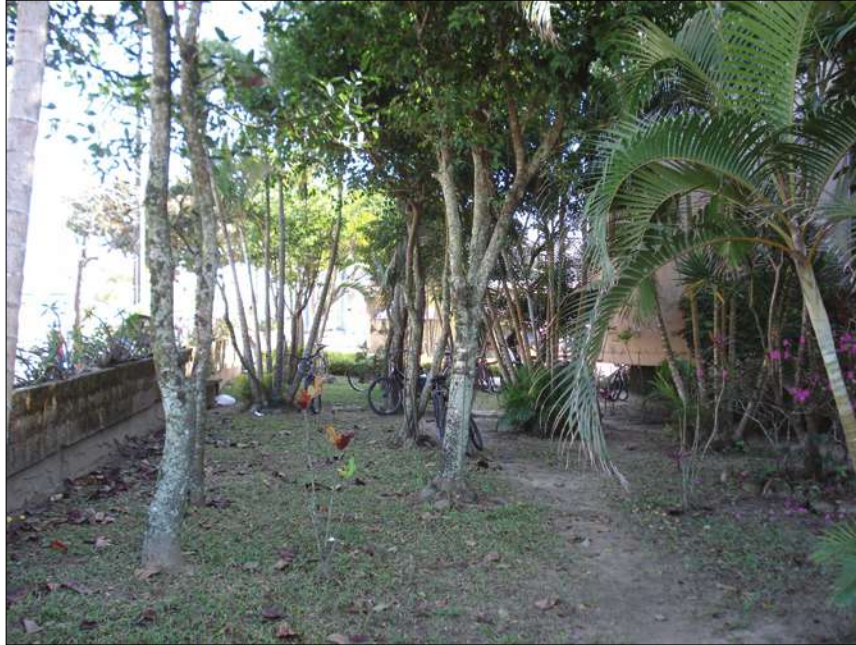
Pct1 - *paisagismo inadequado* (ver Fig. 8.4. a 8.6.), cuja origem vincula-se ao (a):

- **projeto** que se apresenta inadequado em virtude do projeto arquitetônico original abordar genericamente o paisagismo, portanto não é específico.
- **materiais** as espécies plantadas na sua maioria são inadequadas e escondem o edifício, desvalorizando-o.

- **manutenção** é deficiente face às inadequações das espécies que ainda estão plantadas, insertas sem qualquer critério e harmonia.

Fig. 8.5. – Recuo frontal com seu paisagismo inadequado.
Fonte - Autor

Fig. 8.6. – Destaque para a desarmonia na inserção das plantas e árvores.
Fonte - Autor

Cada uma dessas deficiências e inadequação refletem nos itens: (8) visual, (11) higiene, (12) conveniência de espaços para usos específicos, (13) durabilidade e (14) economia.

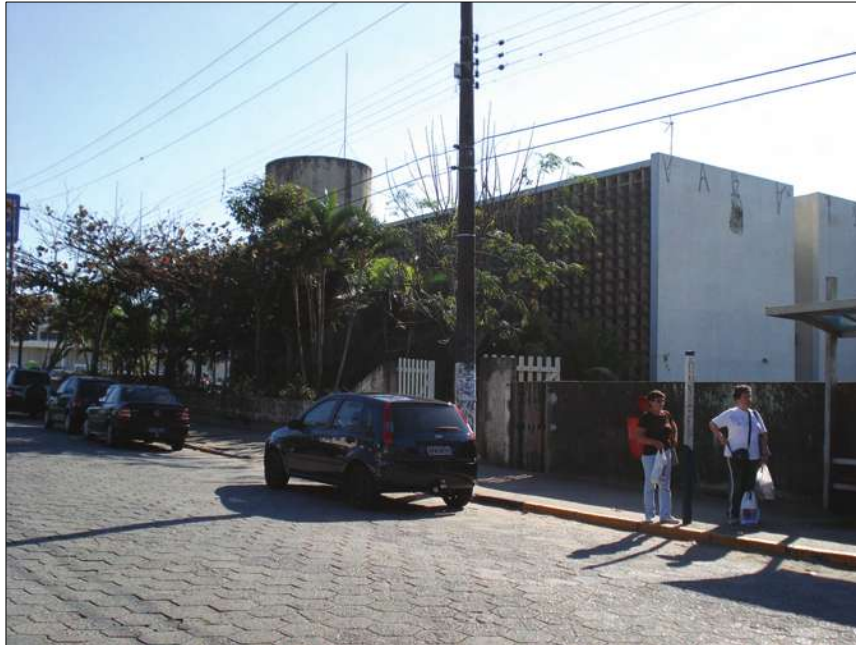
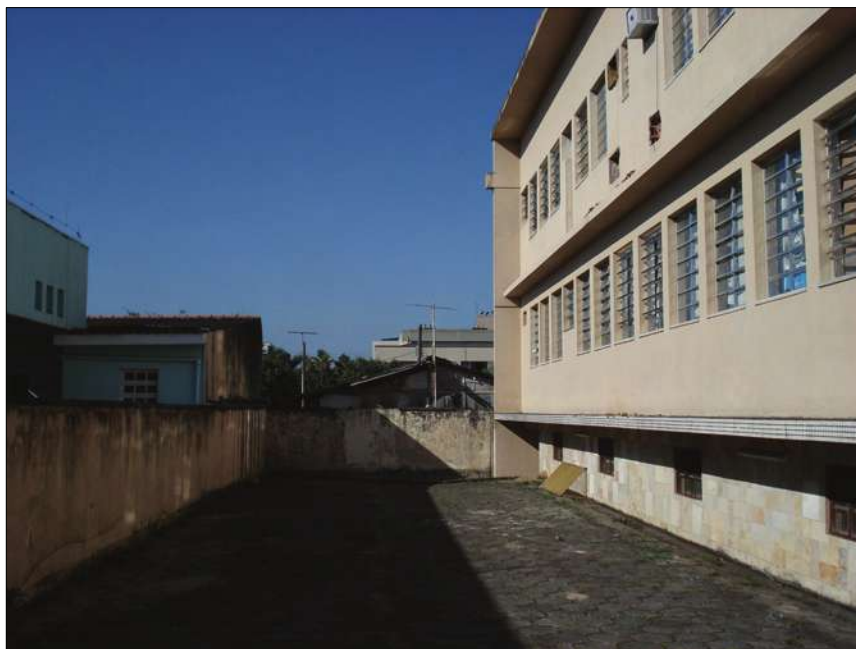
Pct2 - *deficiência na implantação do edifício face à orientação norte/sul (vide Figuras 8.7 e 8.8) a seguir, cuja origem vincula-se ao:*

- o **projeto** de implantação do edifício privilegia o paralelismo à Avenida Rui Barbosa, estando as suas fachadas longitudinais (principal e posterior), onde estão localizadas as aberturas (caixilharia), voltadas para as faces sudoeste e nordeste, respectivamente, prejudicando a iluminação natural.

Esta deficiência reflete nos itens: (4) estanqueidade, (5) higrotermia, (6) pureza do ar, (7) acústica, (12) conveniência dos espaços para usos específicos, (13) durabilidade e (14) economia.

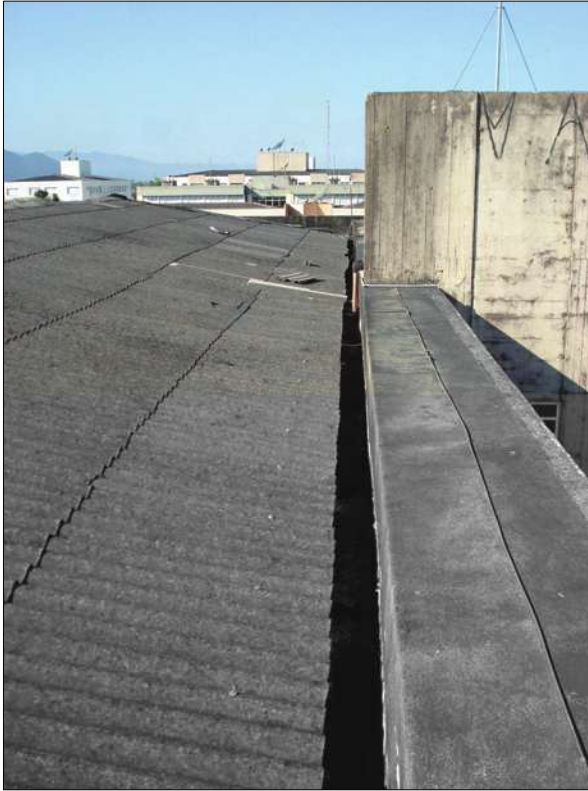
Pcc1 – *degradação da impermeabilização das calhas da cobertura (Fig. 8.10. a 8.11)*, cuja origem vincula-se às deficiências e inadequações do (a):

- o **projeto** por ter especificado neoprene-hypalon, uma vez que a sua vida útil é de cinco anos aproximadamente, portanto com durabilidade deficiente.

Fig. 8.10. - Vista da calha de captação de águas pluviais
Fonte – Autor

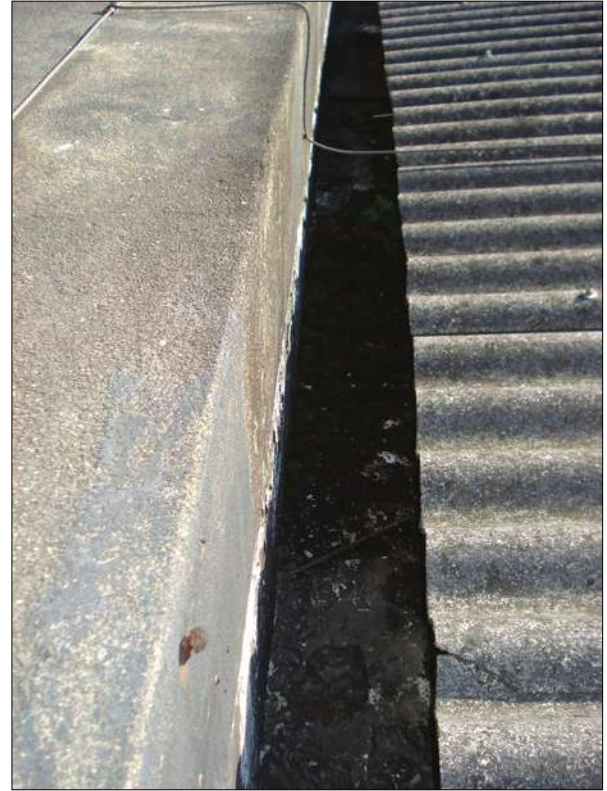
Fig. 8.11. – Outra vista da calha de captação de águas pluviais
Fonte - Autor

Esta deficiência vinculada ao **projeto** reflete nos seguintes itens: (1) estabilidade, (4) estanqueidade das águas pluviais, (8) visual, (10) dinâmica, (11) higiene, (13) durabilidade e (14) economia da cobertura.

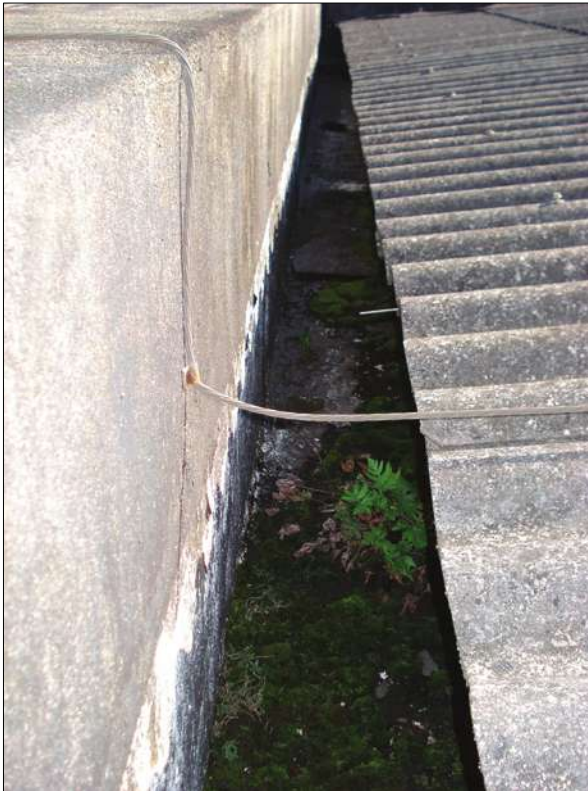
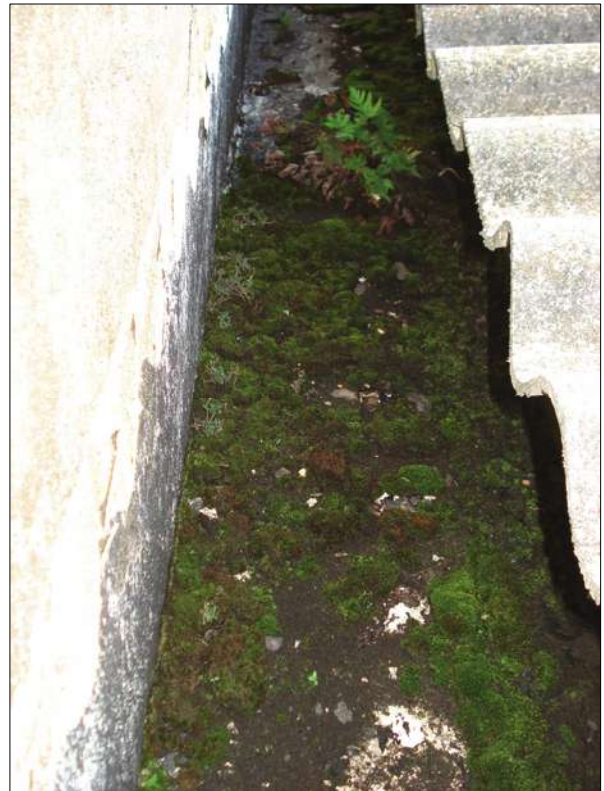
Pcc2 – *empoçamentos pontuais das águas pluviais nas calhas do edifício, além de criação de plantas e fungos (Fig. 8.12. a 8.13), cuja origem vincula-se às deficiências e inadequações do (a):*

- a **execução da obra** mostrou-se inadequada face a falta de controle de qualidade das camadas de argamassa de regularização e nivelamento, em virtude dos vestígios de empoçamento de água nas calhas de captação de águas pluviais.
- os **materiais** utilizados nas calhas, por serem porosos, acumulam umidade e propiciam a formação de fungos.

- a **manutenção** é inadequada porque ainda não teve preocupação em sanar estas patologias construtivas.

Fig. 8.12. - Vista da calha de captação de águas
Fonte – Autor

Fig. 8.13. – Outra vista da calha
Fonte - Autor

Estas deficiências e inadequações refletem nos itens: (1) estabilidade, (4) estanqueidade das águas pluviais, (5) higrotermia, (8) visual, (11) higiene, (12) conveniência de espaços para usos específicos, (13) durabilidade e (14) economia da cobertura.

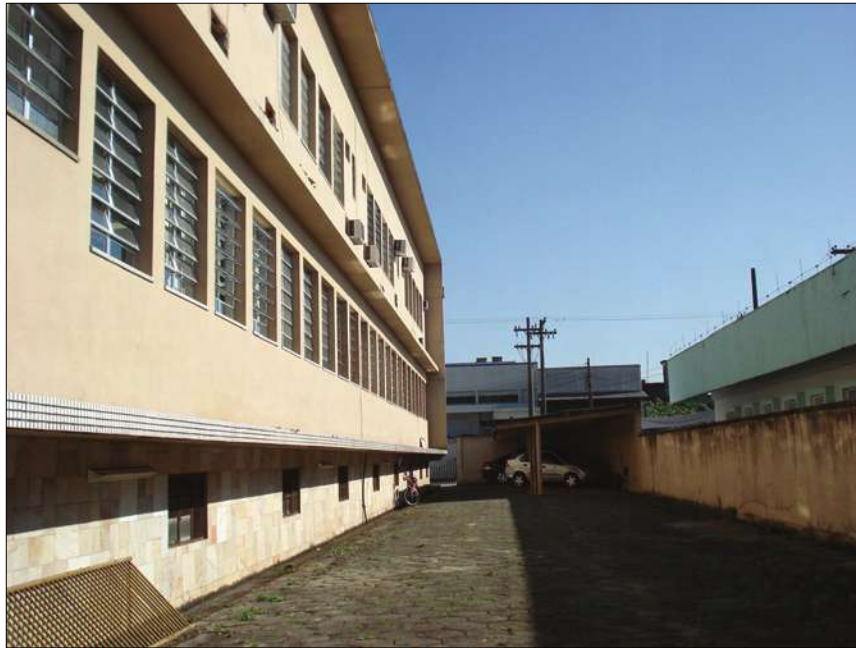
Pcv1 – *ausência de elementos de proteção (brise-soleil) nas fachadas principal (sudoeste) e posterior (nordeste)* – vide Figura 8.16., cuja origem vincula-se ao (a):

- o **projeto** mostrou-se inadequado porque não previu que os elementos vazados da fachada não protegeriam o edifício da entrada direta da luz solar, que causa aquecimento dos ambientes internos.

Fig. 8.16. – Fachada posterior da ampliação voltada para o nordeste sem proteção
Fonte – Autor

Esta deficiência e inadequação refletem nos itens: (5) higrotermia, (6) pureza do ar, (7) conforto acústico, (8) visual, (10) conforto antropodinâmico, (11) higiene, (12) conveniência dos espaços para usos específicos, (13) durabilidade e (14) economia.

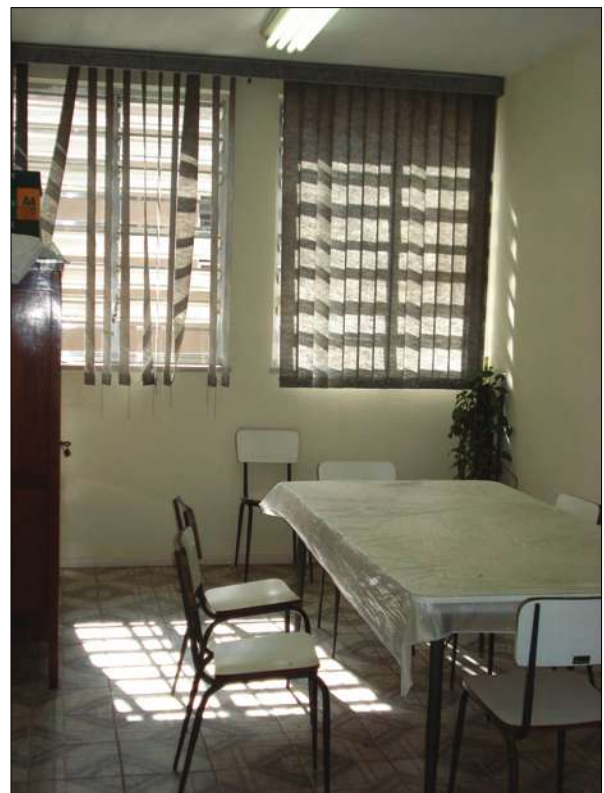
- **projeto** deficiente por ter adotado grandes vãos com vidros transparentes, que deixam passar excessiva quantidade de luz e calor no interior dos ambientes do edifício. Para evitar este desconforto, a caixilharia recebe cortinas ou persianas, que prejudicam a iluminação natural.
- a **manutenção** e os usuários têm procurado sanar esta patologia com a colocação de persianas e cortinas, porém esta solução tem sido pontual, permanecendo o problema.

Fig. 8.21. – Excesso de luz e calor
Fonte - Autor

A patologia em questão reflete nos itens: (4) estanqueidade, (5) higrotermia, (8) visual, (11) higiene, (12) conveniência de espaços para usos específicos e (14) economia.

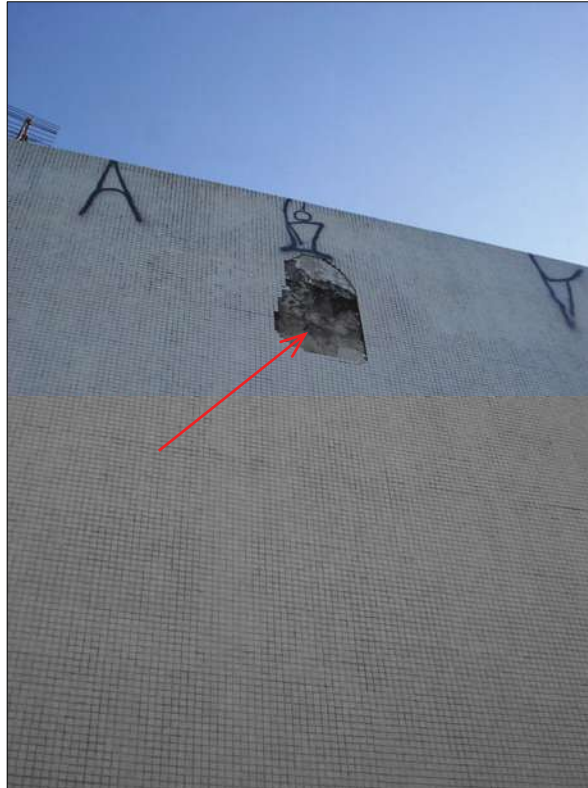
a **execução da obra** mostrou-se inadequada face o assentamento deficiente das pastilhas nas empenas laterais.

A **manutenção** do edifício mostra-se deficiente porque não restaurou as empenas laterais do edifício em questão.

Fig. 8.25. – Pastilhas de revestimento destacadas
Fonte – Autor

As deficiências da **execução da obra**, do **material** e da **manutenção**, refletiram cada uma nos itens: (1) estabilidade, (3) segurança em uso, (4) estanqueidade, (8) visual, (9) conforto tátil, (11) higiene, (13) durabilidade e (14) economia.

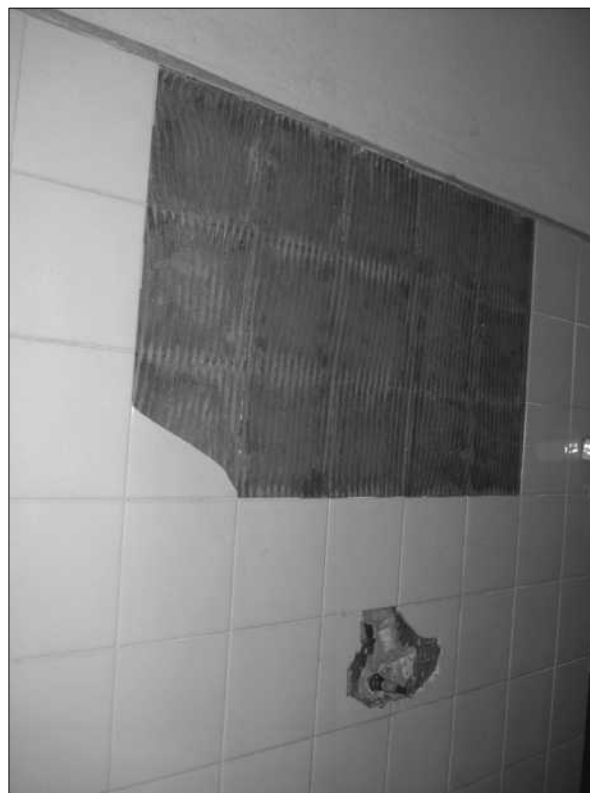
Pcpar3 – *degradação dos revestimentos dos sanitários (ver Fig. 8.26 a 8.27)*, cuja origem vincula-se ao (à):

- **execução das obras** deficiente face o assentamento inadequado dos azulejos (junta de dilatação com espessura insuficiente).
- **material** massa de assentamento ou cola deficiente, pelos motivos acima expostos, considerando seu restrito desempenho técnico ao longo do tempo.
- **manutenção** deficiente tendo em vista que parte dos azulejos que caíram não foram repostos, caracterizando a deficiência da manutenção.

Fig. 8.27. – Azulejos soltos nos sanitários
Fonte - Autor

Estas deficiências oriundas da **execução da obra**, do **material** e da **manutenção** refletem nos seguintes itens de desempenho: (1) estabilidade, (3) segurança em uso, (5) higrotermia, (8) visual, (9) táctil, (11) higiene, (13) durabilidade e (14) economia (custos com a manutenção).

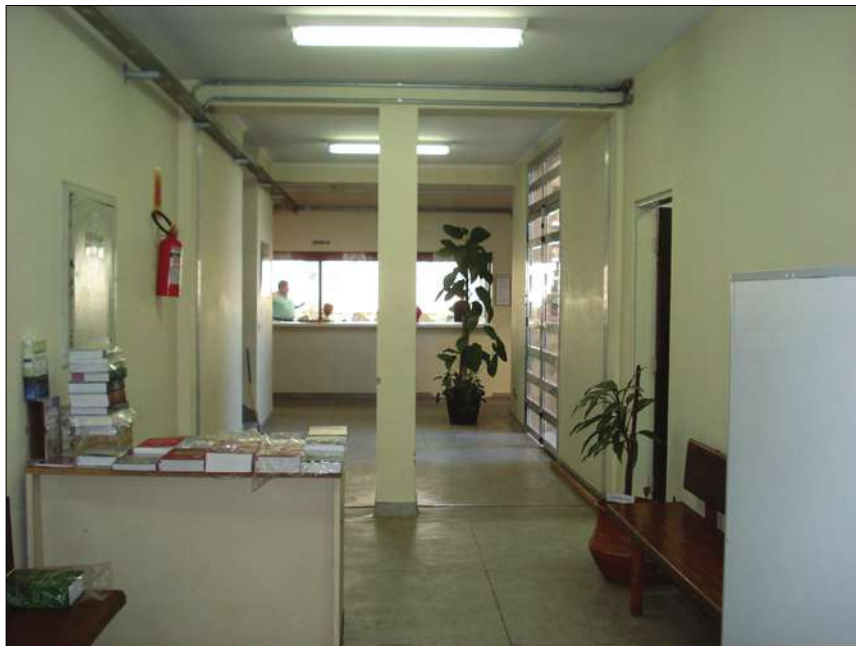
Pc1eletr1 – *aspecto visual das eletro-calhas e do sistema da tubulação elétrica aparente é deficiente (Fig. 8.32.), cuja origem vincula-se ao (à):*

projeto deficiente por não ter sido elaborado dentro dos padrões de instalações aparentes, comprometendo a estética.

execução das instalações são deficientes porque foram feitas sem os cuidados estéticos mínimos para que as instalações em questão ficassem aparentes.

materiais utilizados que não têm uma boa estética.

manutenção inadequada porque o setor encarregado das instalações em questão não está comprometido com a estética dessas instalações.

Fig. 8.32. – Instalações elétricas aparentes sem preocupação estética
Fonte – Autor

As deficiências apontadas refletem nos itens: (1) estabilidade, (2) segurança contra fogo, (3) segurança em uso, (8) visual, (10) dinâmica, (13) durabilidade e (14) economia.

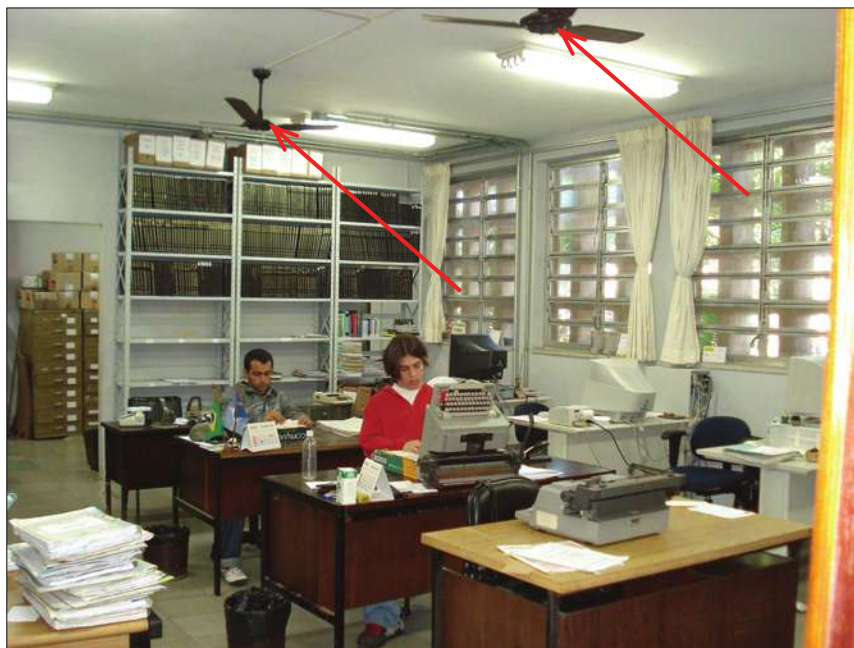
Peeletr2 - *sistema de ventilação/exaustão apresentam-se deficientes*, cujas origens vinculam-se ao (à):

- **projeto** inadequado pelo fato de não ter sido previsto ou especificado ventiladores (anos 70), que acarretou na instalação de tubulações elétricas aparentes.
- **execução das obras** que foi executada sem um mínimo cuidado estético.
- **materiais** deficientes em virtude do barulho que esses ventiladores fazem e do desempenho técnico que deixa a desejar.
- **manutenção** deficiente, pois o setor encarregado das instalações em questão não está comprometido com a estética, ou seja o visual dessas instalações.

Fig. 8.33. – Ventiladores instalados no teto
Fonte – Autor

As deficiências citadas refletem nos seguintes itens: (1) estabilidade, (3) segurança em uso, (6) pureza do ar, (7) acústica, (8) visual, (10) dinâmica, (11) higiene, (13) durabilidade e (14) economia.

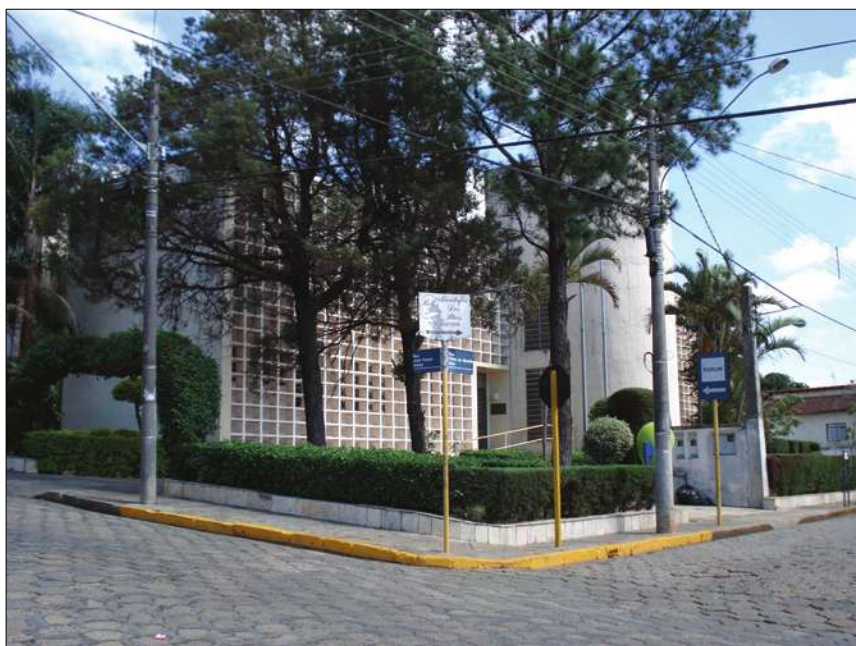
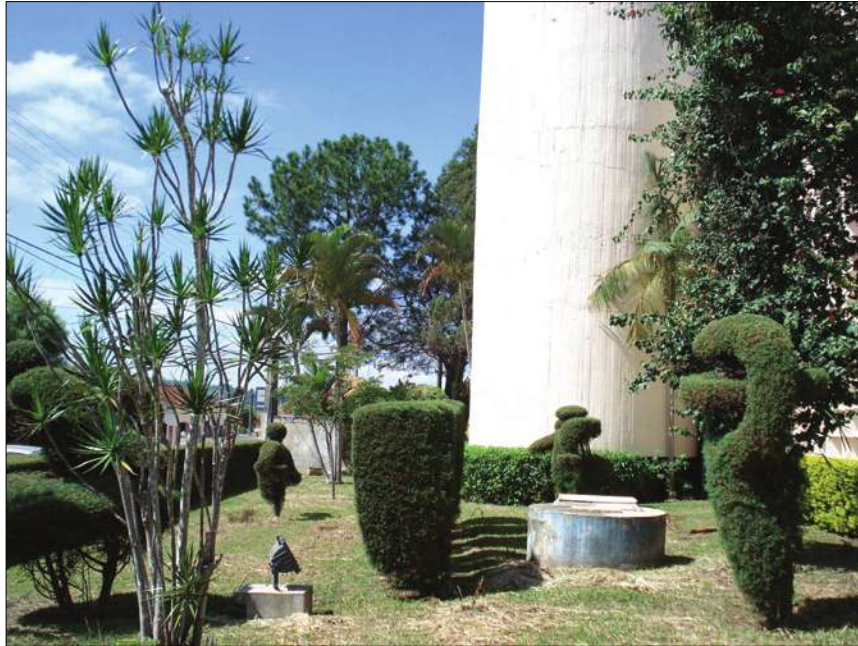
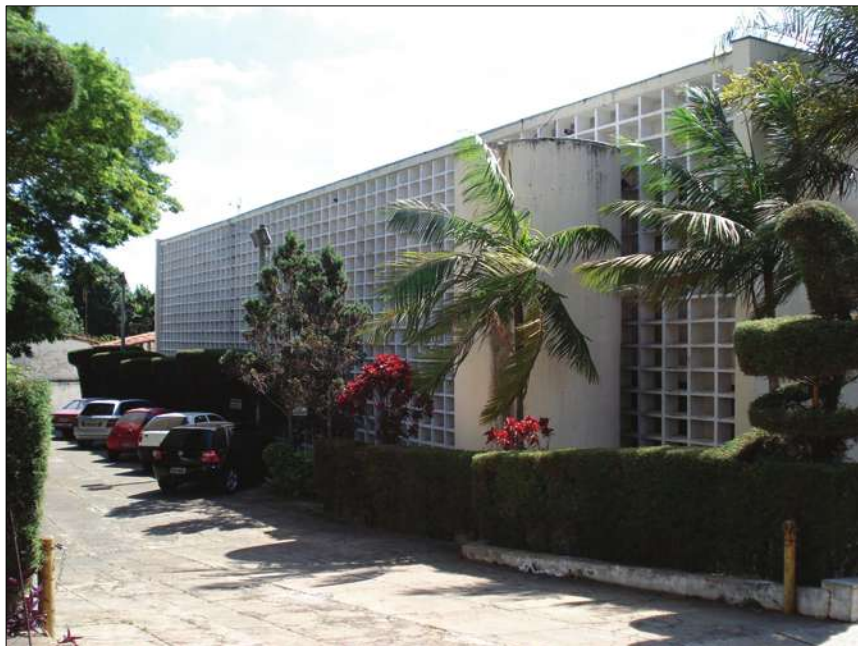
a) Patologias construtivas do Terrapleno (Pct) - estas são em número de 2 (duas) e estão retratadas nas figuras Fig. 9.4. a Fig. 9.8. conforme seguem:

Pct1 - *paisagismo inadequado*, cuja origem vincula-se ao (a):

- **projeto** que se apresenta inadequado em virtude do projeto arquitetônico original abordar genericamente o paisagismo, portanto não é específico.
- **materiais** as espécies plantadas na sua maioria são inadequadas e escondem o edifício, desvalorizando-o.
- **manutenção** é deficiente face às inadequações das espécies que ainda estão plantadas, insertas sem qualquer critério e harmonia.

Fig. 9.4. – Fachada do edifício para a Rua Públio Públio de Almeida Melo
Fonte - Autor

Fig. 9.5. – Recuo frontal, notando-se que não foi feito projeto paisagístico.
Fonte - Autor

Fig. 9.6. – Vista do recuo posterior do edifício. Destaque para a desarmonia na inserção das várias espécies de plantas e árvores.
Fonte - Autor

Cada uma dessas deficiências e inadequação refletem nos itens: (8) visual, (11) higiene, (12) conveniência de espaços para usos específicos, (13) durabilidade e (14) economia.

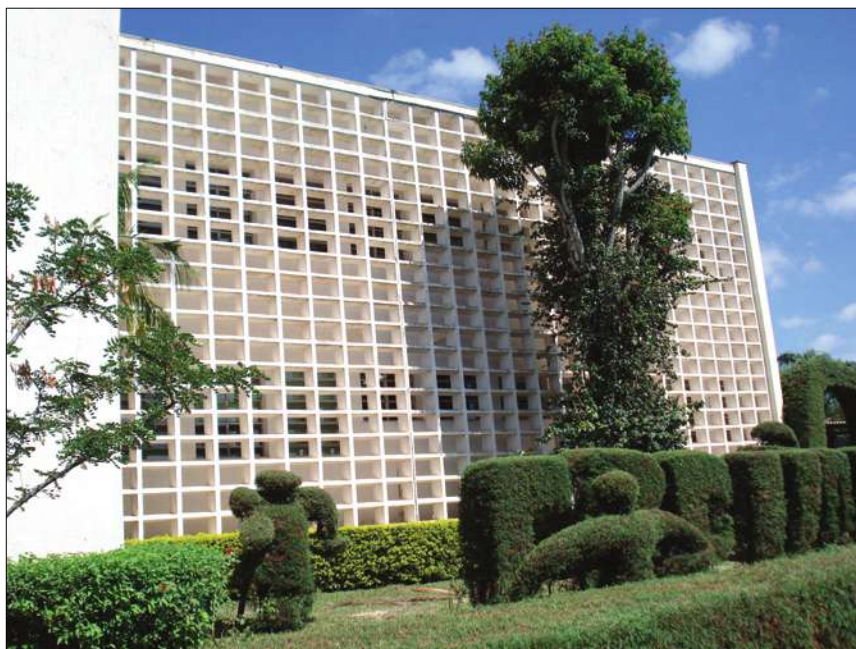
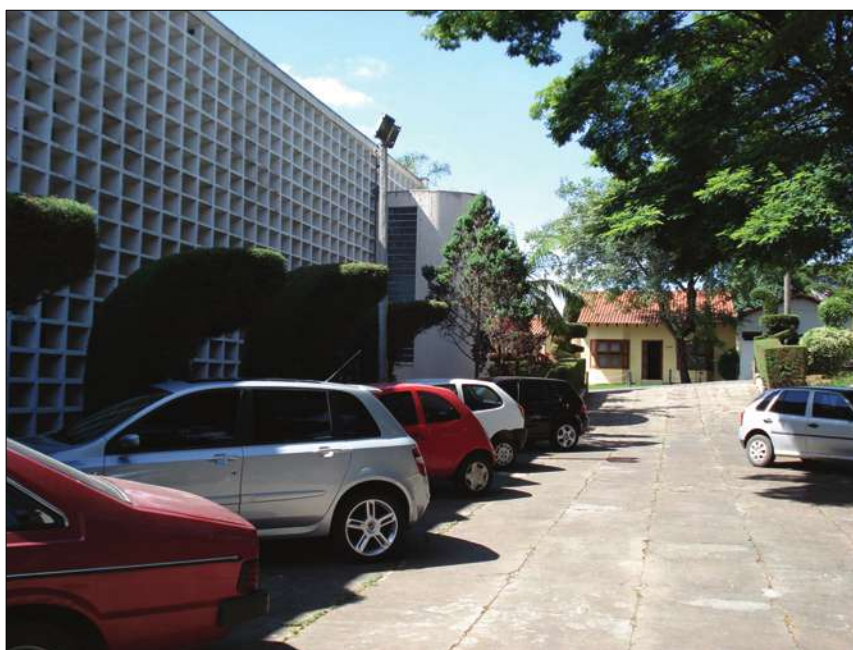
Pct2 - *deficiência na implantação do edifício face à orientação norte/sul (vide Figuras 9.7 e 9.8) a seguir, cuja origem vincula-se ao:*

- o **projeto** de implantação do edifício privilegia o paralelismo à Rua Públio de Almeida Melo, estando as suas fachadas longitudinais (principal e posterior), onde estão localizadas as aberturas (caixilharia), voltadas para as faces sudeste e noroeste, respectivamente, prejudicando a iluminação natural.

Fig. 9.7. – Fachada principal do edifício voltada para o nordeste
Fonte – Autor

Fig. 9.8. – Fachada posterior do edifício voltada para o sudoeste.
Fonte – Autor

Esta deficiência reflete nos itens: (4) estanqueidade, (5) higrotermia, (6) pureza do ar, (7) acústica, (12) conveniência dos espaços para usos específicos, (13) durabilidade e (14) economia.

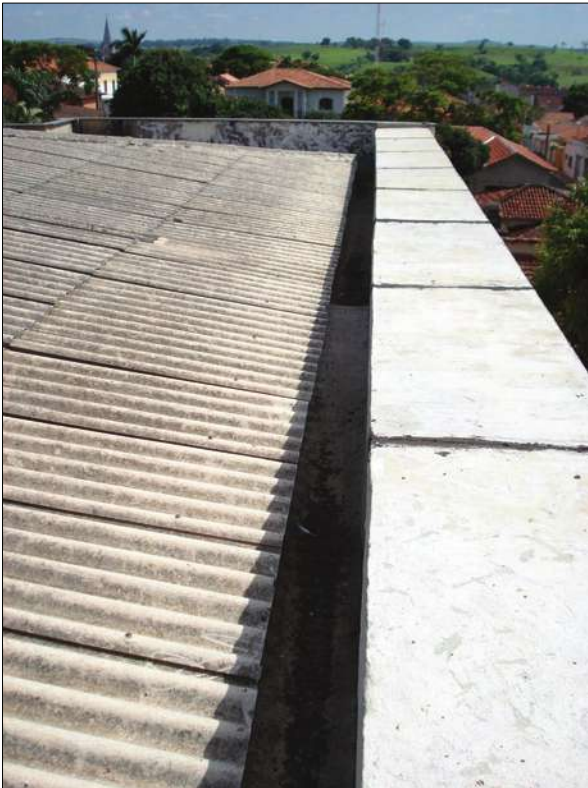
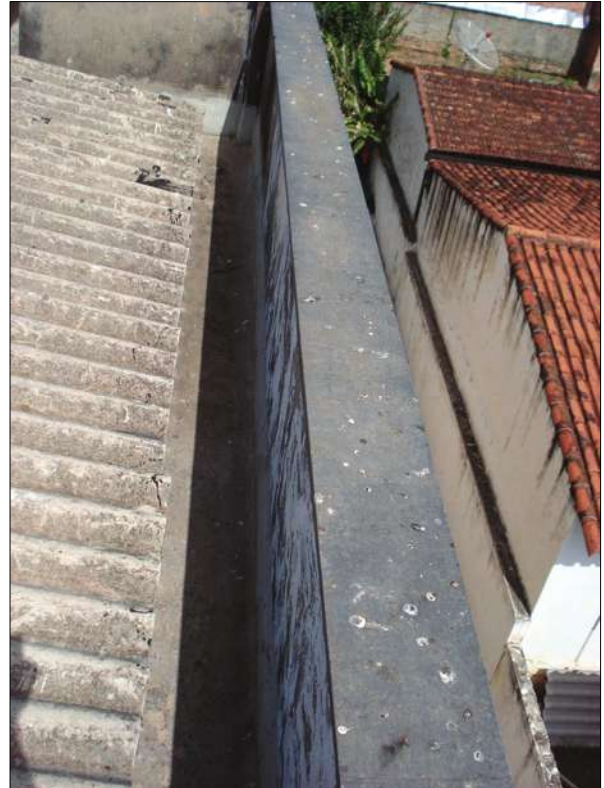
Pcc1 – *degradação da impermeabilização das calhas da cobertura (Fig. 9.9. a 9.10),* cuja origem vincula-se às deficiências e inadequações do (a):

- o **projeto** por ter especificado neoprene-hypalon, uma vez que a sua vida útil é de cinco anos aproximadamente, portanto com durabilidade deficiente.

Fig. 9.9. - Vista da calha de captação de águas
Fonte – Autor

Fig. 9.10. – Outra vista da calha
Fonte - Autor

Esta deficiência vinculada ao **projeto** reflete nos seguintes itens: (1) estabilidade, (4) estanqueidade das águas pluviais, (8) visual, (10) dinâmica, (11) higiene, (13) durabilidade e (14) economia da cobertura.

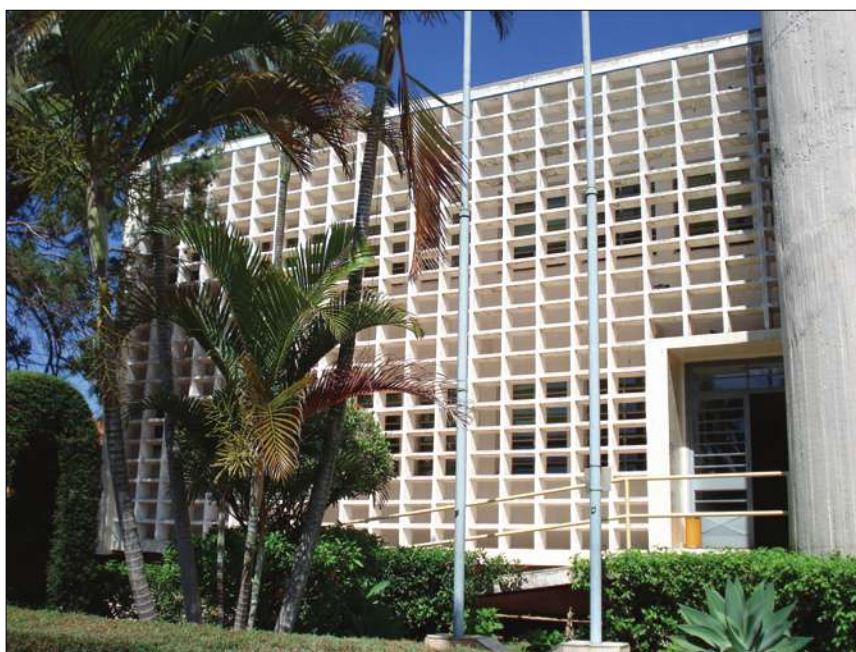
Pcv1 – *ausência de elementos de proteção (brise-soleil) nas fachadas principal (nordeste) e posterior (sudoeste) – vide Figura 9.12., cuja origem vincula-se ao (a):*

- o **projeto** mostrou-se inadequado porque não previu que os elementos vazados da fachada não protegeriam o edifício da entrada direta da luz solar, que causa aquecimento dos ambientes internos.

Fig. 9.13. – Fachada principal voltada para o nordeste sem proteção, com a conseqüente entrada direta de luz solar para dentro da edificação

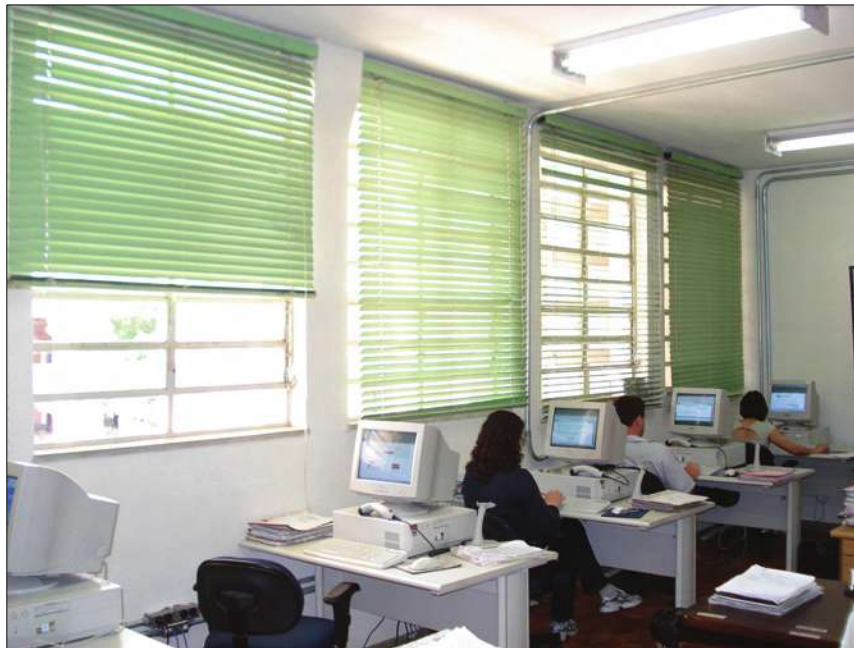
Fig. 9.15. – Excesso de luz e calor nos ambientes de trabalho
Fonte – Autor

A patologia em questão reflete nos itens: (4) estanqueidade, (5) higrotermia, (8) visual, (11) higiene, (12) conveniência de espaços para usos específicos, (13) durabilidade e (14) economia.
