**ESTUDO DA CORROSÃO DO Ni200 NOS TUBOS DO 1º EFEITO DE
EVAPORAÇÃO EM PLANTAS DE CONCENTRAÇÃO DE SODA
CÁUSTICA**

DANIEL COSTA RODAS

Florianópolis, Fevereiro de 2006

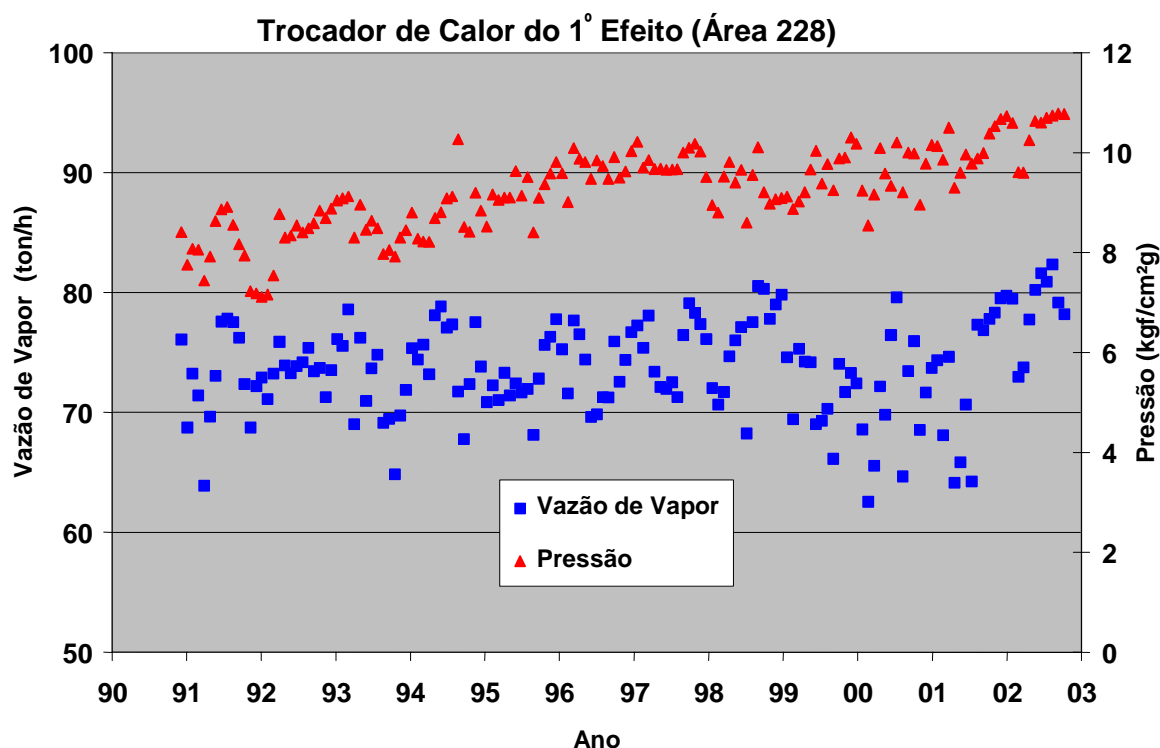
Figura 4.1 – Acompanhamento dos dados de vazão e pressão de vapor de alimentação do trocador de calor do 1º efeito da área A-228 ao longo do tempo.

Observa-se nos gráficos que a vazão e pressão do vapor na A-228 aumentaram ao longo do tempo, enquanto que na A-328 aparentemente essas variáveis mantiveram-se estáveis, apesar do aumento de temperatura verificado no lado dos tubos, que é o lado da soda cáustica.

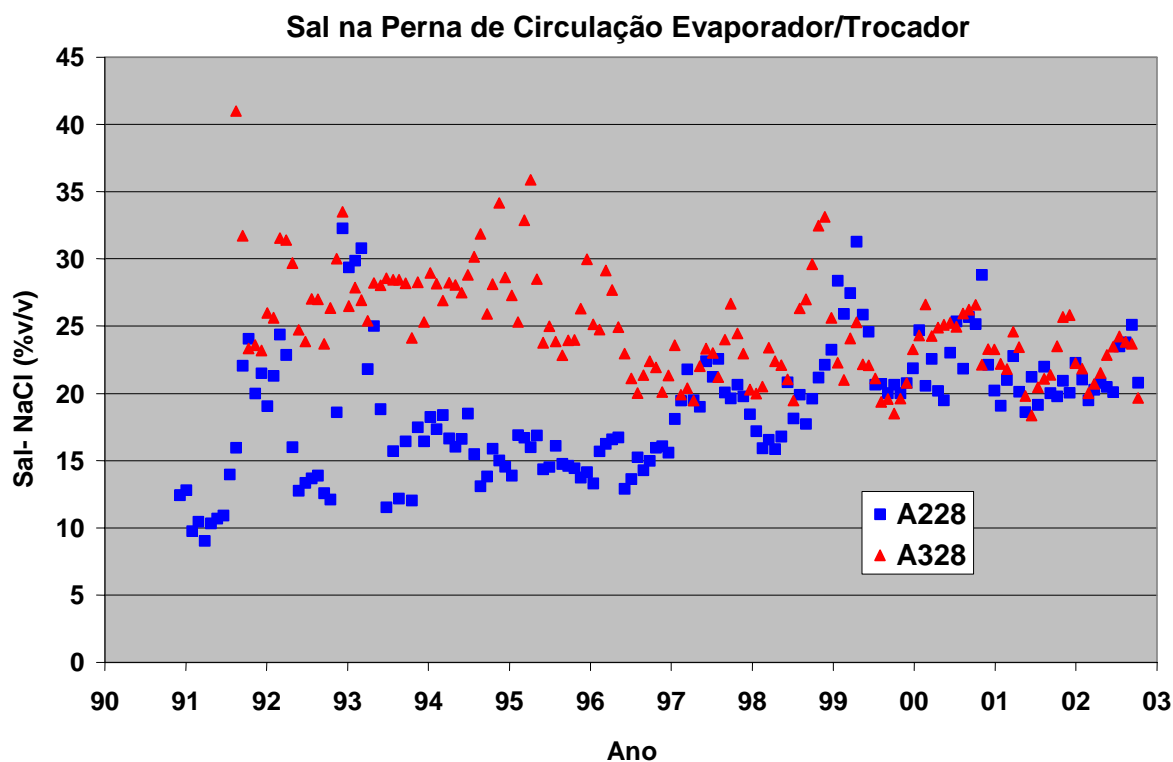
Figura 4.3 – Acompanhamento dos dados de concentração de sal aparente (NaCl) em volume nas duas unidades de evaporação ao longo do tempo.

Observa-se a diferença clara entre as tendências de redução na concentração de sal na área A-328 e aumento na área A-228, porém com estabilização num mesmo patamar.

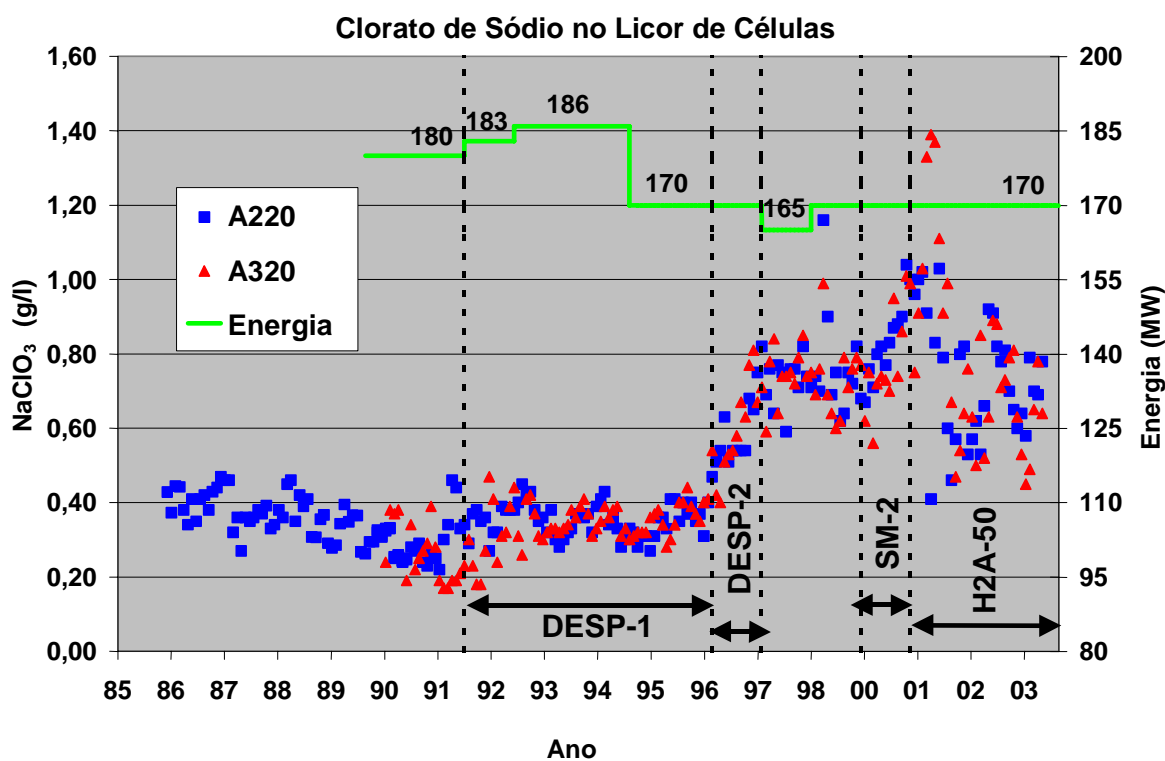
Figura 4.4 – Progressão do teor de clorato no licor de células em relação às melhorias realizadas nas casas de células com objetivo de redução do consumo de energia elétrica.

É claramente visível que os teores de clorato de sódio aumentaram ao longo das modificações nas células eletrolíticas. Um ponto importante de verificação é o comportamento das campanhas dos trocadores antes a após os anos de 96 e 97, onde se observa o maior degrau de variação, correspondente ao DESP-2

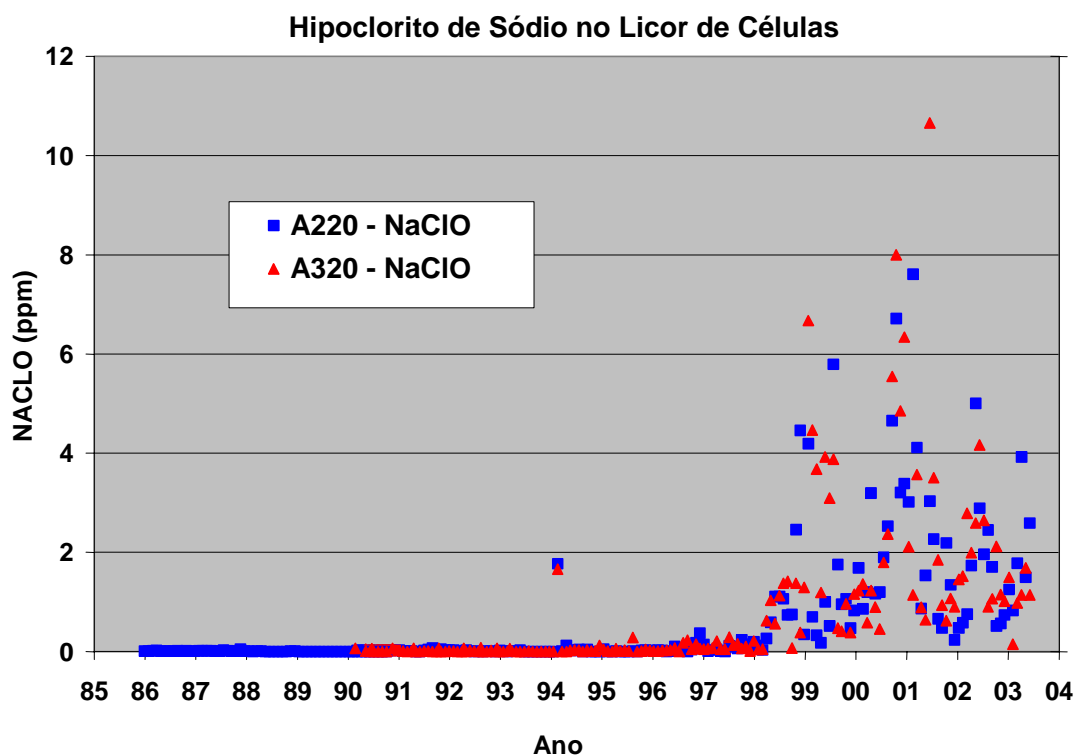
Figura 4.5 – Progressão do teor de hipoclorito de sódio no licor de células.

Percebe-se claramente o aumento dos teores a partir de 98. Tal aumento ocorreu também motivado pelas modificações nas células eletrolíticas.

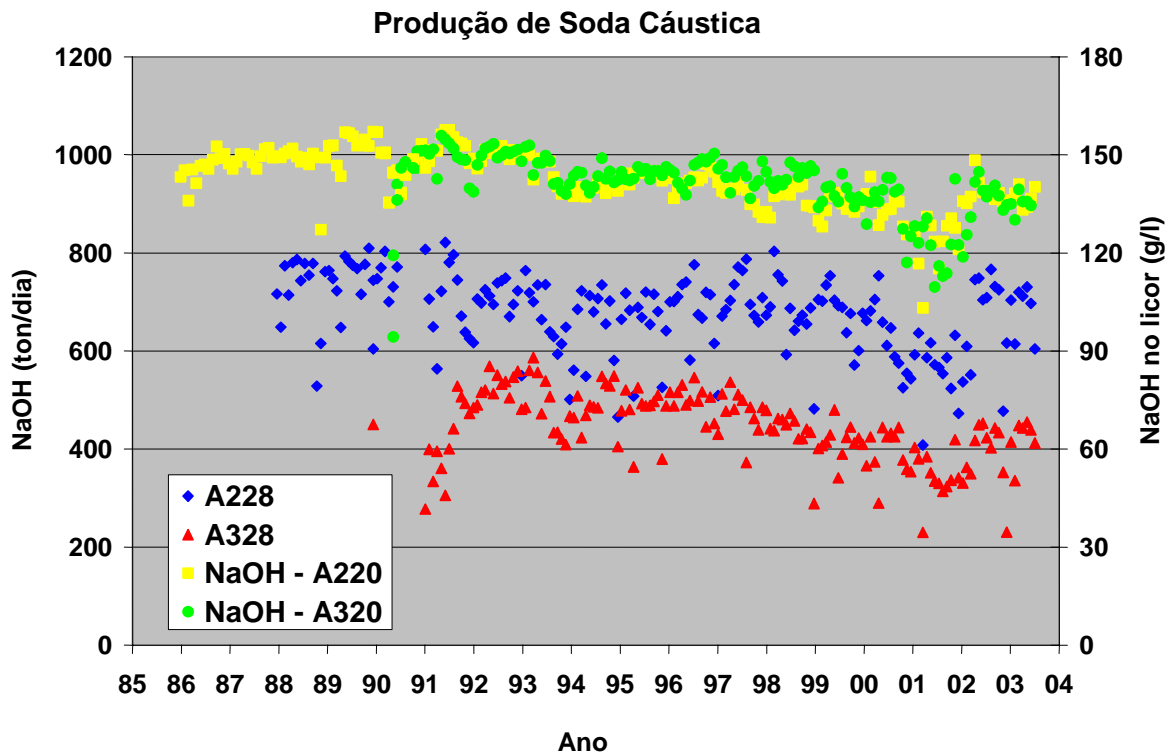
Figura 4.6 – Volume de produção de soda cáustica de cada uma das unidades e concentração de NaOH no licor de células.

Considerando que a velocidade de fluxo nos tubos dos trocadores tem uma proporcionalidade direta com o volume de produção das unidades de evaporação, podemos considerar que esse fator não sofreu alterações ao longo do tempo.

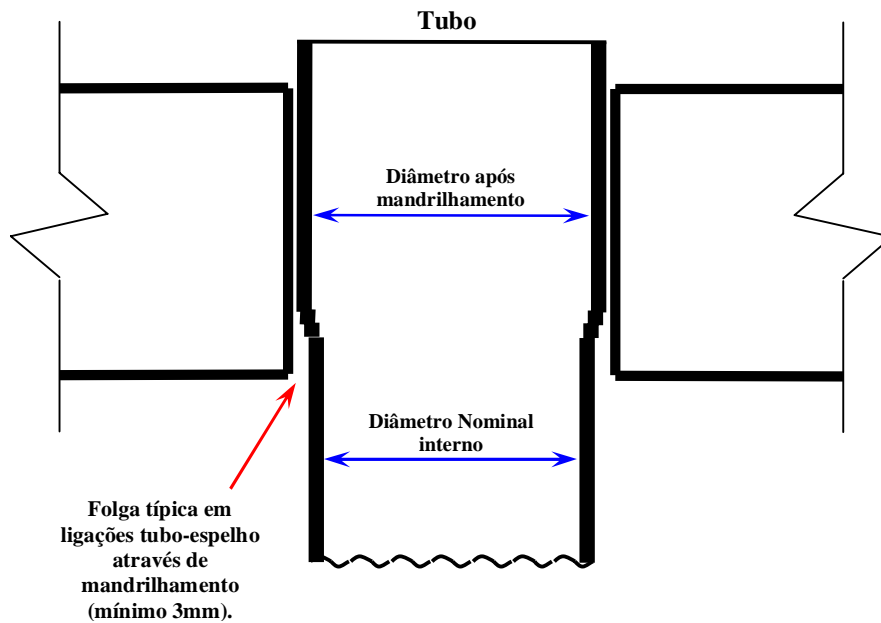
Figura 4.14 – Detalhe da extremidade de um tubo mandrilado a um espelho de trocador de calor.

Um dos cuidados que se deve ter no processo de mandrilamento é o respeito a uma recomendação do TEMA (Thermal Exchanger Manufacturers Association), a qual determina que não se devam expandir os tubos numa profundidade maior do que a profundidade do furo menos três mm. Essa dimensão é um fator de segurança para o processo de mandrilamento, uma vez que pretende evitar a ocorrência de uma expansão excessiva que possa provocar a formação de entalhes na superfície externa dos tubos. A figura 5.14 mostra um detalhe típico da extremidade de um tubo mandrilado no espelho de um trocador de calor.

Após início da operação, inicia-se o processo corrosivo do tubo, o qual tem influencia da temperatura, do teor de clorato, da velocidade de fluxo, da concentração da soda cáustica, e não será uniforme especialmente pelas diferenças de fluxo de calor entre determinados pontos dos tubos.

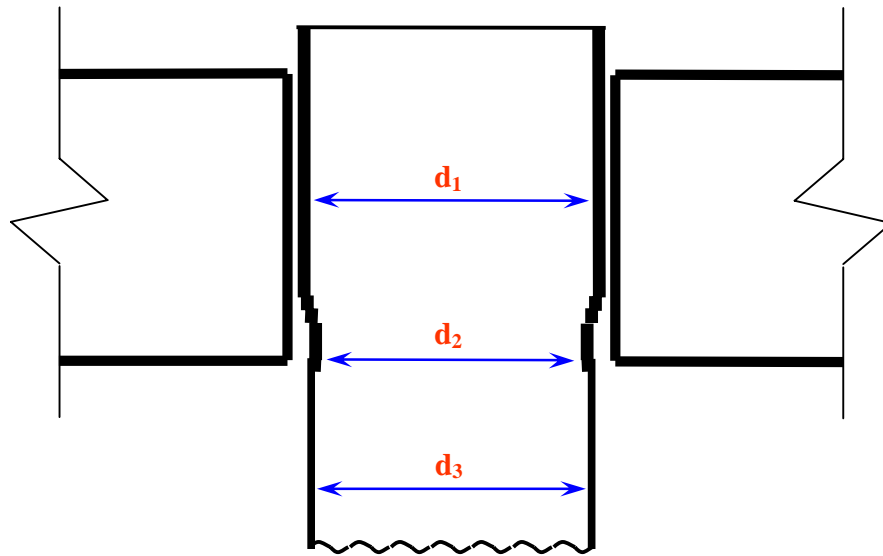
A figura 4.15 mostra uma diferença de intensidade de corrosão na extremidade do tubo em contato com o espelho superior (d_1), na parte do tubo que termina onde existe um espaço entre o tubo e espelho (d_2) e extremidade superior do tubo próxima ao espelho (d_3).

Figura 4.15 – Detalhe da extremidade superior do tubo após início do processo corrosivo. Nesta situação ocorre $d_3 > d_1 > d_2$.

Conclui-se que a parte que teve corrosão mais severa foi a região abaixo do espelho superior (d_3) e a que corroeu menos foi a região localizada próxima à parte não mandrilada (d_2). Tal fato pode ser explicado pela diferença gradiente de temperatura que ocorre entre tais regiões do tubo.

Na parte menos corroída (d_2) há um pequeno espaço entre o tubo e o espelho devido ao mandrilamento. Tal espaço contém vapor a uma temperatura inferior a temperatura de entrada de vapor no trocador (ponto estagnado frio). O vapor possui uma condutividade térmica consideravelmente pequena ($0,016 \text{ W/m}\cdot\text{°C}$, a 125 °C), se comparada à condutividade térmica do Ni200 ($90 \text{ W/m}\cdot\text{°C}$, a 125 °C). Logo, essa folga age como isolante térmico e faz com que a temperatura no tubo seja próxima da temperatura da solução, não havendo fluxo de calor significativo nesta parte do tubo.

Na parte com corrosão intermediária (d_1) há contato do espelho com o tubo, o que faz com que a temperatura do tubo seja próxima à temperatura do espelho. Entretanto, a temperatura do espelho nesta região é próxima à temperatura da solução. Tais fatos ocasionam a existência de um fluxo de calor de pequena magnitude nesta parte do tubo.

Na parte em que há a maior corrosão (d_3), há notoriamente a maior diferença de temperatura entre o tubo e o licor. O fluxo de calor nesta área é o maior das três situações apresentadas e a taxa de corrosão verificada nas amostras é também a maior. A Figura 5.16 procura ilustrar toda essa discussão.

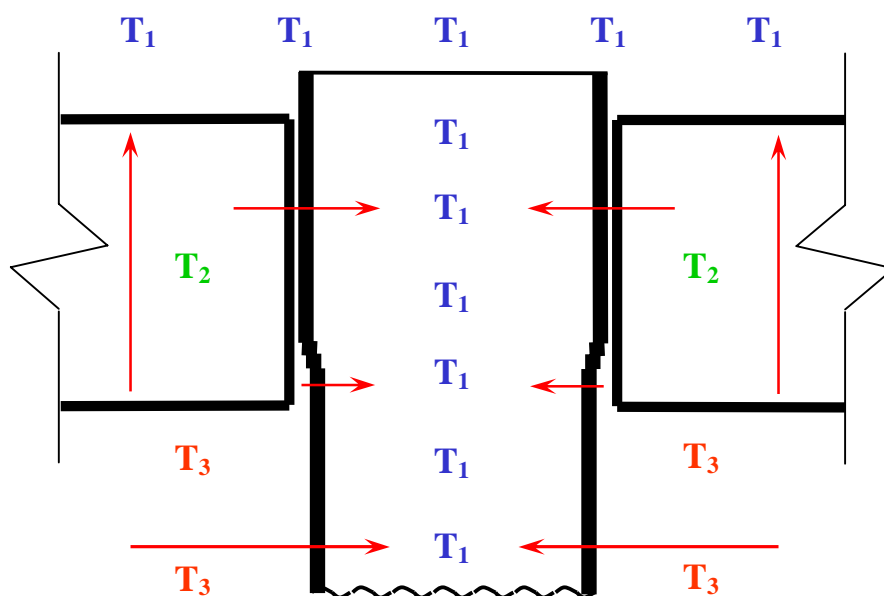
Figura 4.16 – Diferenças de fluxo térmico na extremidade superior do contato tubo espelho. Nesta situação ocorre $T_3 > T_2 > T_1$.

A partir das figuras 4.16 e 4.17, conclui-se que os diferentes gradientes de temperatura causam diferentes taxas de corrosão produzindo uma mudança na geometria interna do tubo: um degrau é formado. Como foi relatada por *Nesic e Postlethwaite (2000)*, a existência de um degrau agrava o problema da corrosão.

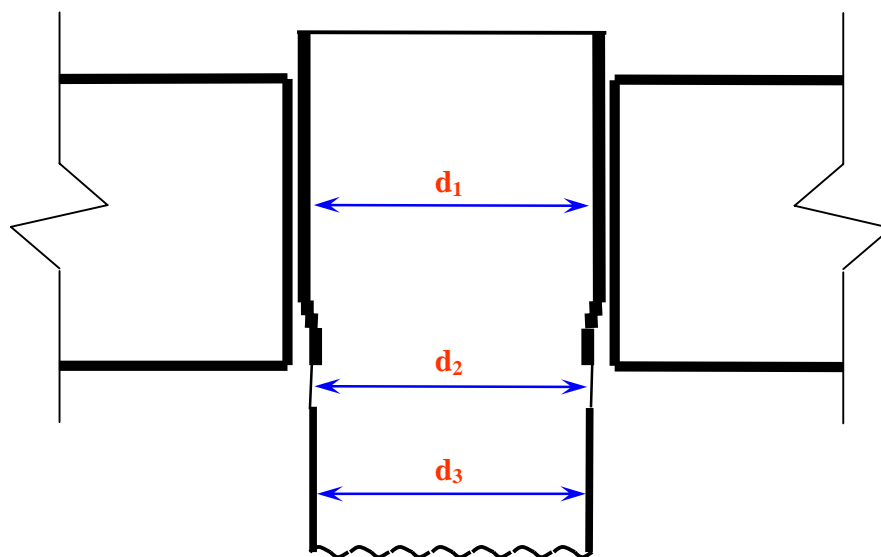
Com a continuidade do processo corrosivo atinge-se o estágio onde um ponto no tubo localizado logo abaixo do espelho passa a ser corroído de maneira mais acelerada, sendo visivelmente evidente na forma de um anel, que acarreta ao final a ocorrência de furo no tubo. A figura 5.17 retrata o formato da extremidade do tubo antes do furo. Este padrão ocorre com maior frequência nos casos em que o tubo não colapsou pela pressão externa em função da perda generalizada abaixo dessa região.

Figura 4.17 – Padrão geométrico típico de um tubo antes do furo abaixo do espelho. Nesta situação ocorre $d_2 > d_3 > d_1$.

Tal agravamento é devido ao prematuro rompimento da camada passivadora do Ni, devido à mudança na geometria e à maior erosão no ponto em questão. O rompimento da camada passivadora é detalhado no estudo realizado por *Efird (2000)*, onde é explicada a corrosão induzida pelo fluxo, corrosão gerada devido ao fluxo turbulento da corrente em contato com a superfície do metal.

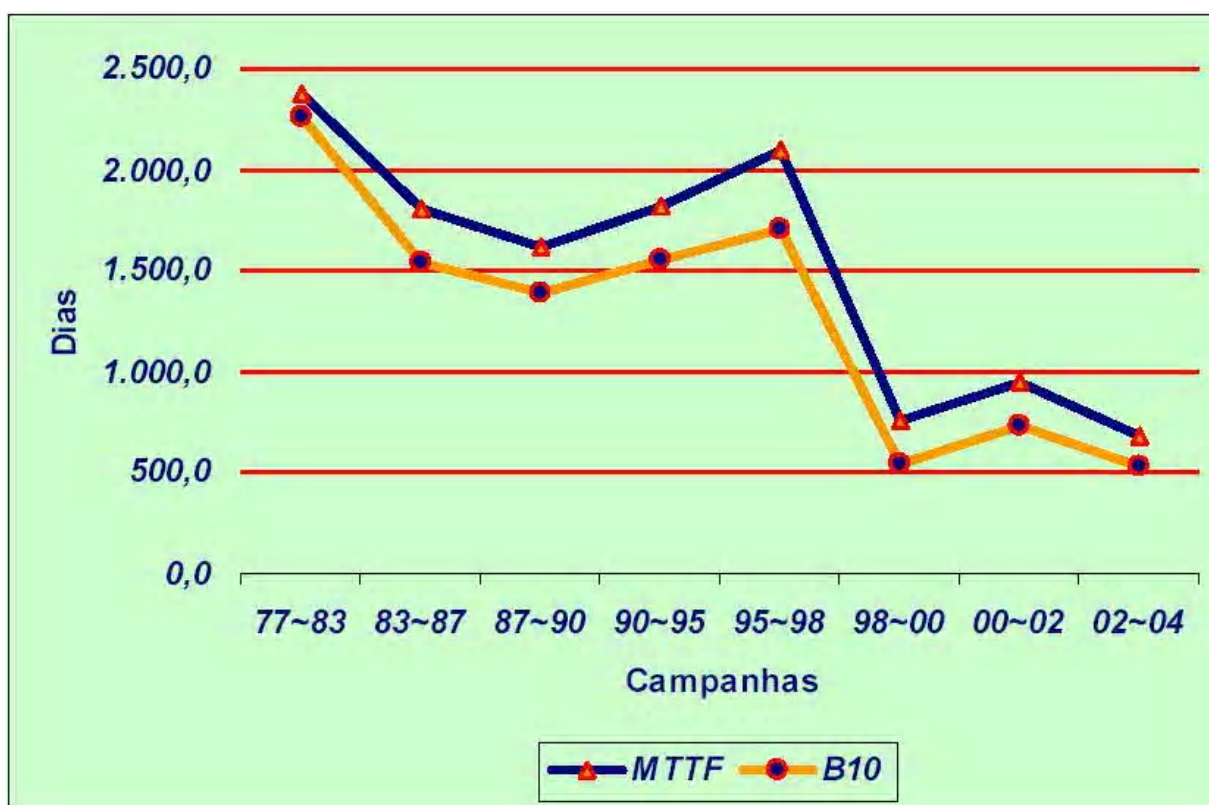
Figura 4.18 – Redução da confiabilidade do trocador de calor do 1º efeito da A-228 ao longo do tempo.

Claramente, se observa na forma de indicadores que as campanhas foram reduzidas ao longo do tempo em função da ocorrência de falhas nos tubos.
