**A UMIDADE COMO FATOR DE DEGRADAÇÃO DAS FACHADAS
DA CIDADE DE OURO PRETO**
- EDIFICAÇÕES DO SÉCULO XVIII -

A UMIDADE COMO FATOR DE DEGRADAÇÃO DAS FACHADAS DA CIDADE DE OURO PRETO – EDIFICAÇÕES DO SÉCULO XIX.

Autor: Maria Elisa Silva Ribeiro

Dissertação de Mestrado submetida ao Programa de Pós-graduação em Arquitetura, Faculdade de Arquitetura e Urbanismo, da Universidade Federal do Rio de Janeiro - UFRJ, como parte dos requisitos necessários à obtenção do título de Mestre em Ciências em Arquitetura, linha de pesquisa Restauração e Gestão do Patrimônio.

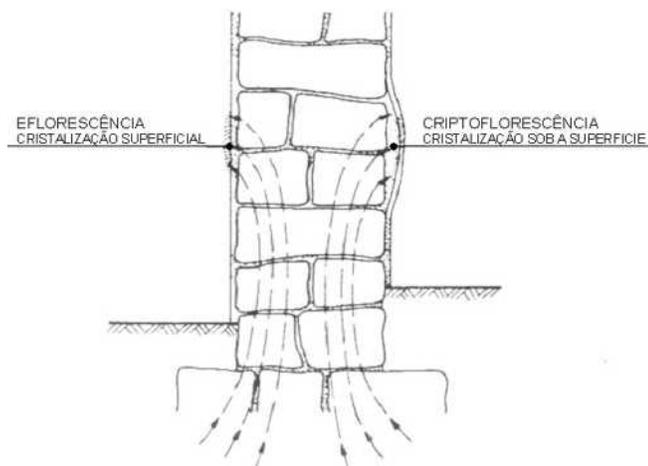
De acordo com Henriques (2007), quando a água se evapora nas superfícies das paredes, os sais presentes tanto no terreno e quanto nos materiais, e dissolvidos pela água, se cristalizam criando uma barreira impermeabilizante entre os poros. Isto faz com que o nível de ascensão capilar aumente, uma vez que a água procura “saída” para a evaporação. Esses sais depositados nas superfícies, acarretarão fenômenos de higroscopicidade que permanecem mesmo após serem sanados os problemas de ascensão da água. Causam as eflorescências⁴ e criptoflorescências⁵ nas alvenarias indicadas por manchas esbranquiçadas no primeiro caso e até por desagregação do revestimento no segundo caso (Figura 32).

Figura 32: formação da florescência (cristalização superficial) e da criptoflorescência (cristalização sob a superfície) na alvenaria. Fonte: HENRIQUES, 2007, p.7.

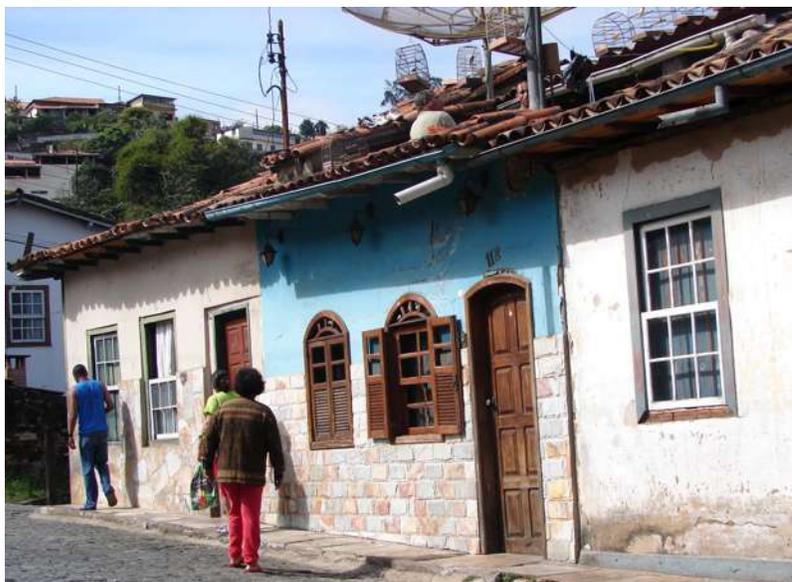
Figura 34: Casas à Rua Santa Efigênia, Bairro Antonio Dias. Pedras no embasamento das fachadas para conter a umidade, abertura nos telhados criando espaços ventilados e antenas de tv descaracterizam as antigas construções do caminho tronco. Fonte: Autora / 2009.

É possível perceber, por exemplo, manchas escuras, bolores e fungos na parte inferior da alvenaria de uma edificação à Rua Santa Efigênia (Figura 34), causadas pela infiltração das águas das chuvas, que atingem a fachada principal (orientada para o sul) e se acumulam no patamar frontal da casa, infiltrando-se pelas juntas da calçada e sendo absorvidas pelos materiais construtivos através da capilaridade. O morador, no intuito de tentar amenizar o dano, prepara a parede para um futuro embasamento em pedra “Ouro Preto” ou chapisco (muito usado na região), camuflando o problema e consequentemente gerando outros.

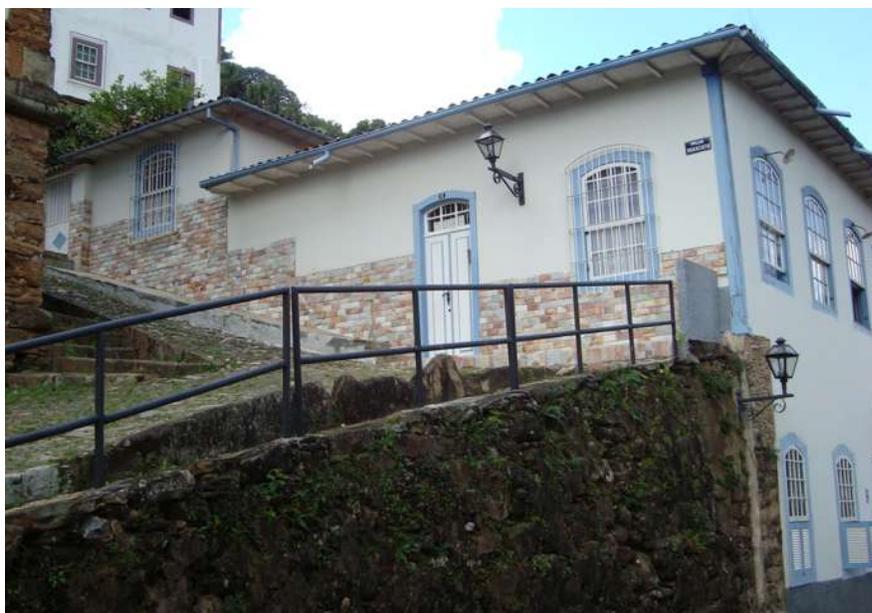
Figura 35: Casa à Rua Paracatu, Centro. Pedras no embasamento da fachada e grades nas janelas descaracterizam a tipologia colonial ao longo da cidade. Fonte: Autora / 2009.

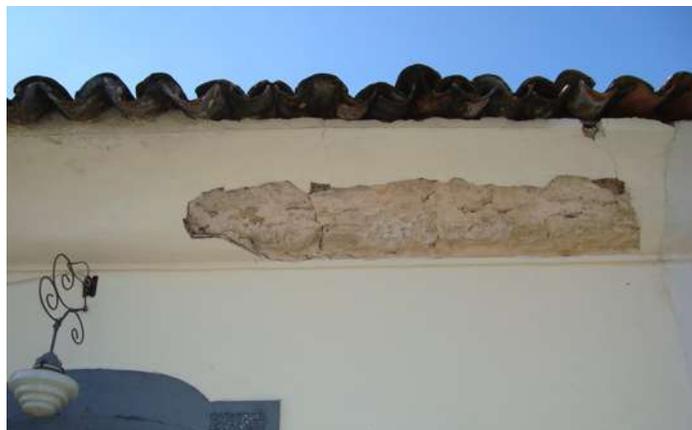
A umidade que se instala na cobertura pela entrada de água também pode ocasionar no desprendimento da argamassa da cimalha – como no exemplo da fachada da casa à Rua Alvarenga - ou no apodrecimento de seu madeiramento – como no casarão à Rua do Pilar – resultado da falta de manutenção em ambas as edificações (Figura 39 e 40).

Figura 39: Casa à Rua Alvarenga. Cimalha danificada pelo desprendimento da argamassa.

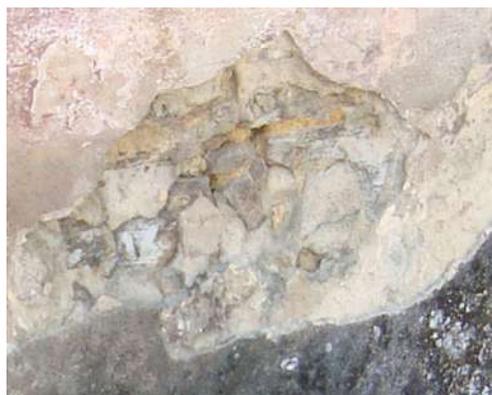
Algumas áreas de sua fachada principal apresentam desprendimento da argamassa de revestimento do reboco, deixando evidente quais as técnicas e materiais construtivos foram usados. É possível notar a estruturação das pedras irregulares aparelhadas e assentadas com barro. Também é possível perceber pela abertura de uma das sacadas a espessura com a qual a fachada frontal foi executada, de

Figura 43: Fachada principal Casarão à Rua Alvarenga. Pelo desprendimento do reboco é possível notar quais técnicas e materiais construtivos foram utilizados. Fonte: Autora / 2009.

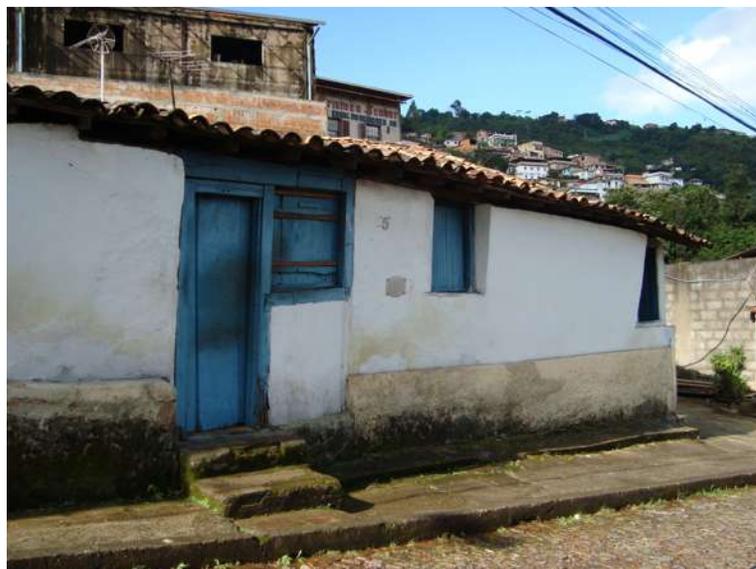
A edificação à Rua Padre Faria nº 5 (Figura 48) configura-se em sua tipologia térrea do final do século XVIII como um dos raros exemplares da cidade. O muro em pedra, provavelmente construído para separar o terreno da rua, foi aproveitado para a construção da edificação.

Figura 48: Casa térrea em alvenaria de pedra, situada à Rua Padre Faria. Fonte: Autora / 2009.

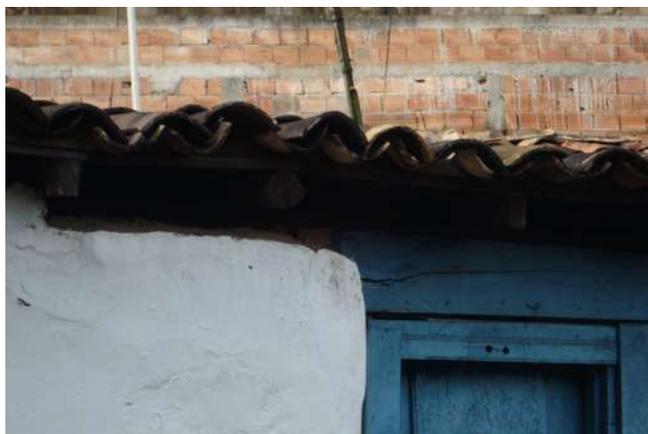
Todo o embasamento da casa apresenta manchas escuras e bolores, provavelmente oriundos da umidade de precipitação e da umidade ascendente do solo. O beiral é extremamente curto (quase rente à alvenaria da fachada) e não possui calhas para o recolhimento das águas pluviais, fazendo com que a parede permaneça constantemente molhada nos longos períodos de chuva (Figura 50).

Figura 50: Beiral extremamente curto. Fonte: Autora / 2009.

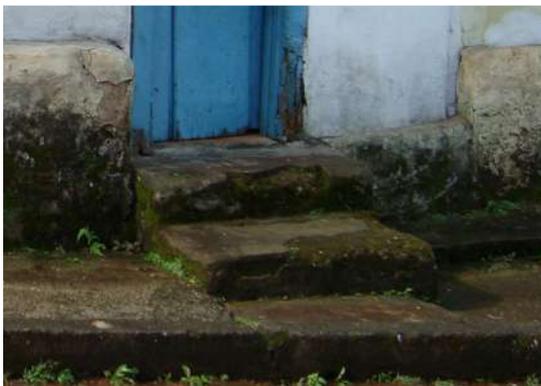
É possível notar a intervenção feita pelo morador na tentativa de “estancar” a umidade na fachada principal, reforçando a base da alvenaria frontal com uma parede de aproximadamente 50 cm de altura e 10 cm de espessura, que também

recebeu uma camada de chapisco para “camuflar” as manchas de umidade, solução inadequada e não muito eficiente como diagnosticado *in locu* (Figura 52).

Figura 52: Embasamento “reforçado” para estancar a umidade. Fonte: Autora / 2009.

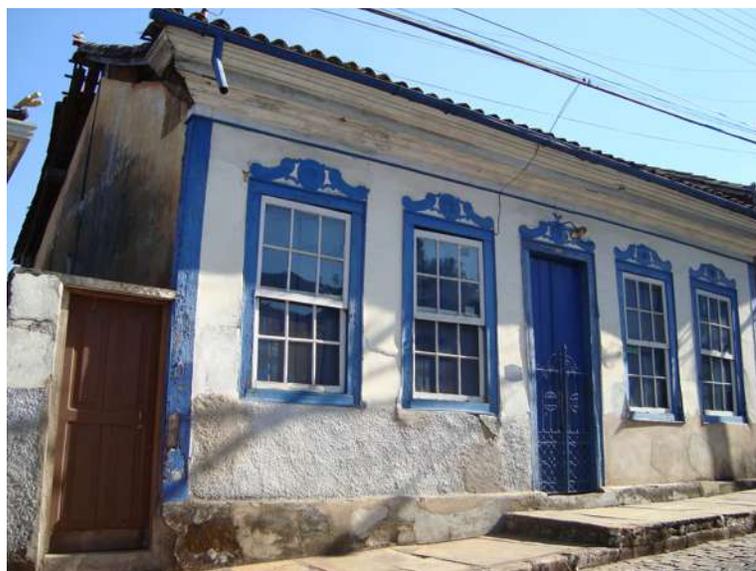
A casa à Rua Alvarenga 689 é um exemplar de construção em pau-a-pique. Localizada no início do caminho tronco da cidade, possui características tipológicas que a encaixam no estilo “colonial simples”, uma vez que sua fachada é alinhada à rua, as vergas e ombreiras são retas e assim como os cunhais são estruturadas em madeira. (Figura 54).

Figura 54: Fachada à Rua Alvarenga. Fonte: Autora / 2009.

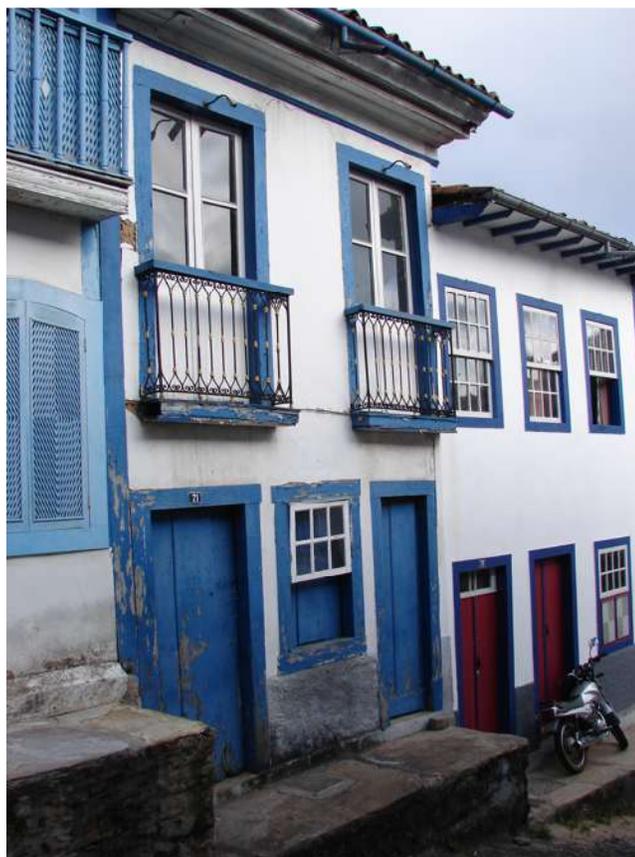
Figura 59: Casarão à Rua do Pilar, nº 71. Fonte: Autora / 2009.

Cunhais em madeira, caracterizando uma estrutura autônoma, vedação em pau-a-pique (perceptível pela exposição de alguns trechos onde houve perda do reboco), vãos das portas e janelas em verga reta, sacadas com janelas rasgadas e guarda-corpos em ferro fundido são algumas características que enquadram esse sobrado de dois pavimentos como um exemplar típico colonial do século XVIII.

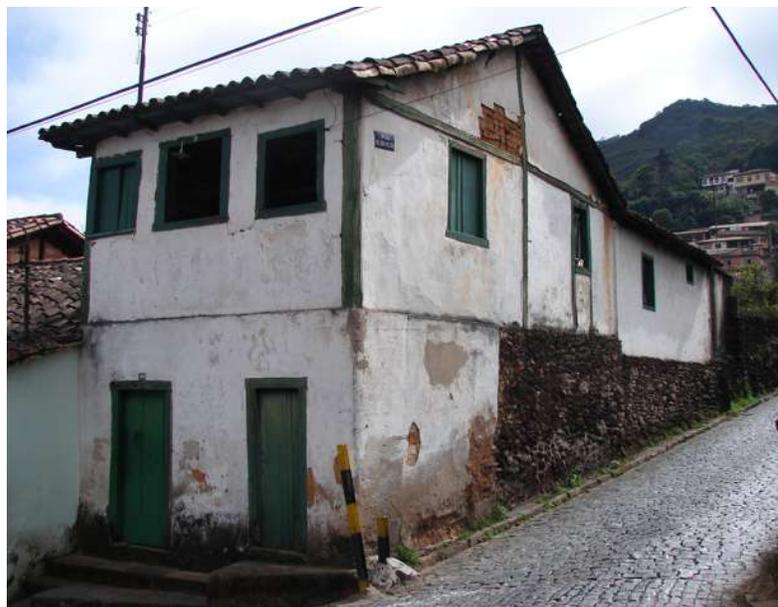
Figura 64: Casarão à Rua Santa Efigênia 199. Bairro Antônio Dias. Fonte: Autora / 2009

Apesar de visivelmente apresentar alguns problemas de umidade, está em razoável estado de conservação e ilustra claramente a mistura de técnicas e materiais construtivos, procedentes de reformas ocorridas em várias épocas.

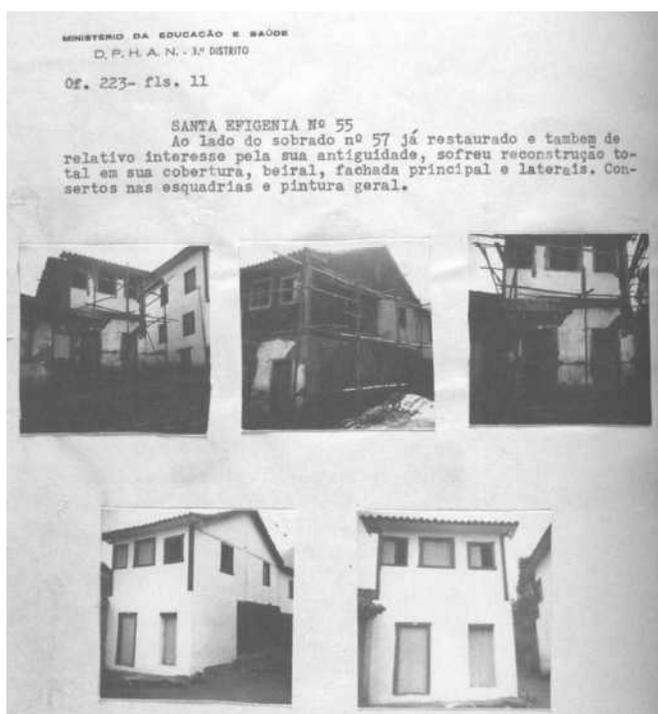
Segundo o relatório de Pesquisa e Documentação do IPHAN, o prédio “sofreu reconstrução total em sua cobertura, beiral, fachada principal e laterais” no ano de 1949. (SORGINE, 2008, p.284) (Figura 66). Porém, o relatório não cita se na reconstrução das partes da edificação, houve a substituição de algum material ou técnica construtiva. De qualquer maneira, é possível observar *in locu* o uso de tijolo e pedra de canga no primeiro pavimento, tijolo e pau-a-pique no segundo pavimento e nas empenas laterais.

Figura 66: Casarão reformado em 1949 pela Campanha em Benefício de Ouro Preto.

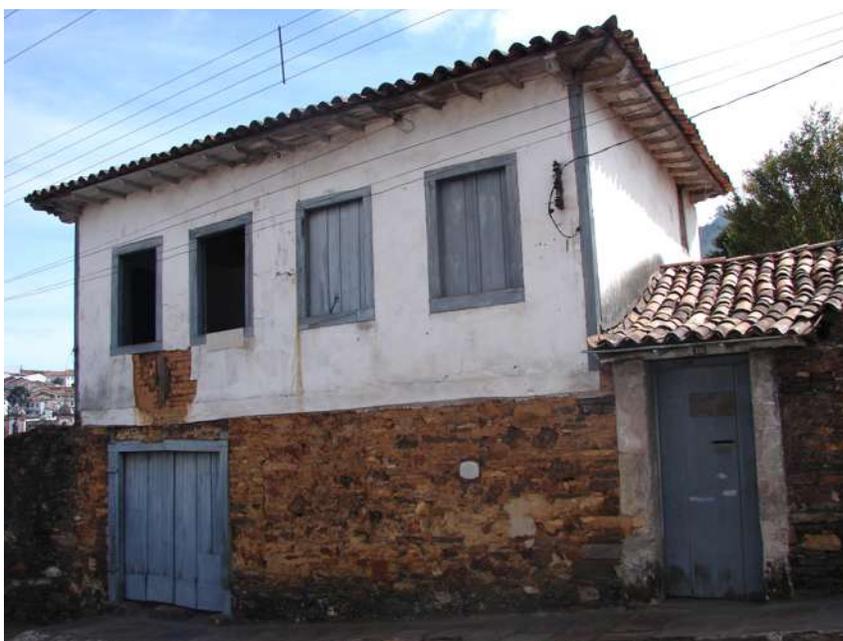
Nesta edificação situada à Rua Santa Efigênia nº 141 (Figura 70), integrante também do Projeto Museu Aberto Cidade Viva (Figura 71), o uso da técnica de pedra e pau-a-pique fica evidente a olho nu. O sobrado de dois pavimentos é um dos raros exemplares setecentistas que ainda conservam suas esquadrias originais (nota-se a integridade do encaixe do parapeito da esquadria na alvenaria em pau-a-pique, sem nenhum indício de intervenção de troca das mesmas).

Figura 70: Casarão situada à Rua Santa Efigênia. Fonte: Autora / 2009.

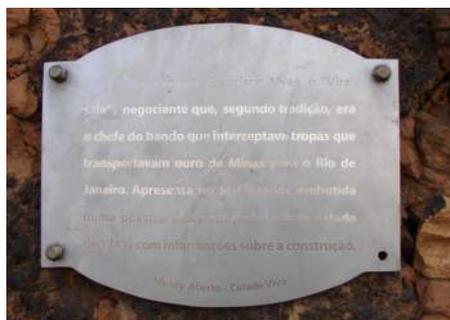
Figura 71: Placa chumbada junto à fachada principal, com os seguintes dizeres: “” Aqui viveu Antonio Francisco Alves, o “Vira-Saia”, negociante que, segundo tradição, era o chefe do bando que interceptava tropas que transportavam ouro de Minas para o Rio de Janeiro. Apresenta no seu interior, embutida numa pilastra, placa em pedra-sabão datada de 1741, com informações sobre a construção”””. Fonte: Autora / 2009.

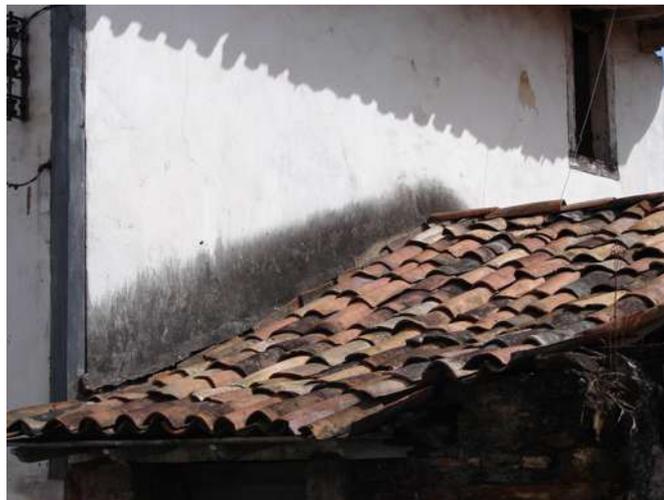
Na junção da cobertura do portão com a parede do segundo pavimento, devido à ineficiência do sistema de isolamento, incapaz de proteger a alvenaria da umidade (telhas mal colocadas fazem a função de rincão), é possível notar manchas escuras de umidade se espalhando por capilaridade pela argamassa do reboco (Figura 74).

Figura 74: Manchas de umidade no encontro da cobertura com a parede. Fonte: Autora / 2009.

Se as manchas e o descolamento da argamassa do reboco se localizarem por toda a extensão da alvenaria, principalmente próximas ao coroamento do beiral, a umidade pode estar vindo da cobertura. É necessário que se verifiquem telhas corridas, calhas entupidas (podem causar o apodrecimento de elementos estruturais da cobertura) e danos nas tubulações que descem da caixa d'água. O beiral danificado também é um agravante para a proteção da fachada, uma vez que em regiões com longos períodos de precipitação, como é o caso de Ouro Preto, as alvenarias permanecem umedecidas por muito tempo, fragilizando e comprometendo a integridade física do reboco e causando os deslocamentos.
