ESTUDO DA CAUSA DE FALHAS DOS AÇOS INOXIDÁVEIS AUSTENÍTICOS
UTILIZADOS EM IMPLANTES ORTOPÉDICOS

São Paulo

2009

Dissertação de Mestrado apresentada ao Programa de Pós-Graduação em Engenharia de Materiais da Universidade Presbiteriana Mackenzie, como requisito parcial à obtenção do título de Mestre Profissional em Engenharia de Materiais.

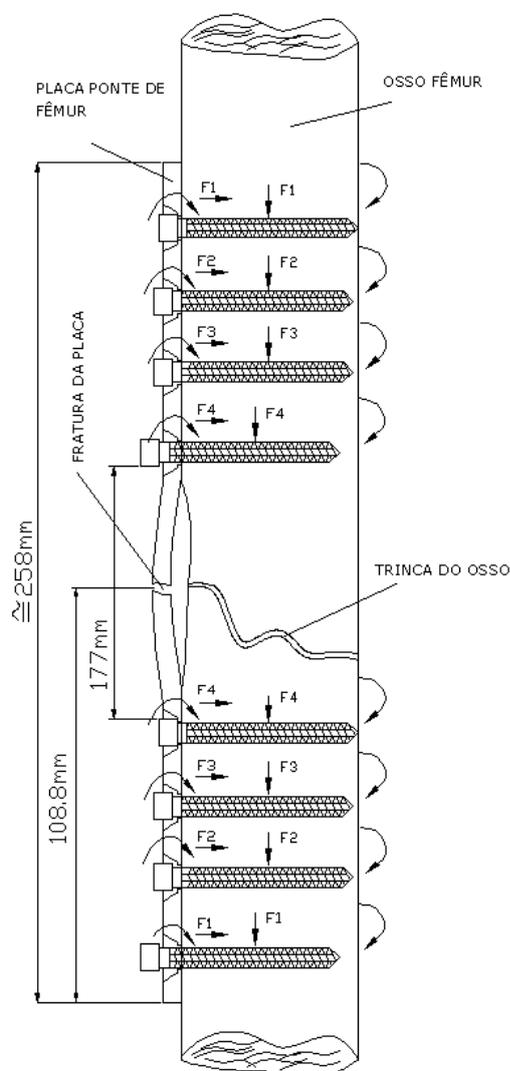
Após os parafusos perderem a tensão de aperto, conforme indicado na figura 21, ou seja, perda do atrito entre osso e fixação, o conjunto osso e a placa reta de ponte de fêmur deixam de ser um corpo simples para ser comprimido, e assim inicia-se a tensão de flexão.

Figura 21: Desenho esquemático das forças atuantes do implante placa reta ponte de fêmur.
