**UNIVERSIDADE DE SÃO PAULO
ESCOLA DE ENGENHARIA DE SÃO CARLOS**

Inspeção de fachadas históricas

Levantamento de materiais e danos de argamassas de revestimento

Tese apresentada ao Programa de Pós-Graduação em Arquitetura da Universidade de São Paulo, Escola de Engenharia de São Paulo, para obtenção do grau de Doutor em Arquitetura.

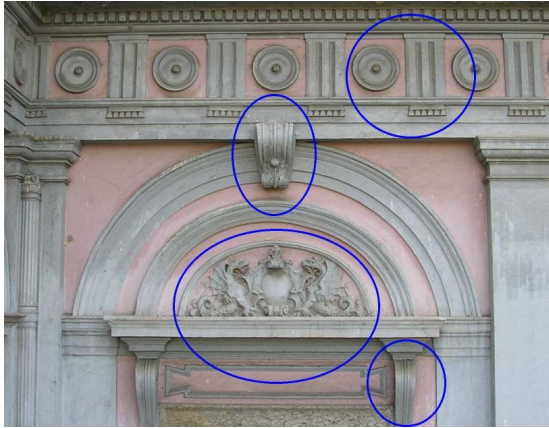
Grande parte da tipologia de adornos é realizada em argamassa cinza e extremamente dura, sendo provavelmente pré-moldados e aplicados no local (Figura 26). A composição de uma

Figura 26: Adornos pré-moldados aplicados sobre a abertura FC-S-21, destacados em azul

Os adornos geométricos, em forma de pratos e de frisos verticais, repetidos sob a cimalha do segundo pavimento (parte superior da Figura 26), apresentam, em quase sua totalidade, som de argamassa coesa e rígida. Cerca de um terço destes apresentam também um som cavo,

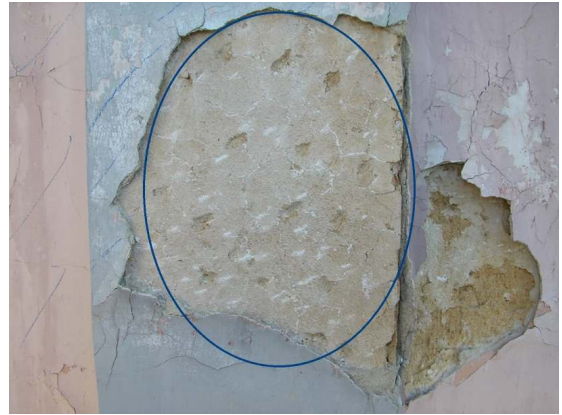
Figura 27: Detalhe de argamassa de emboço exposta, com marcas de apicoado, junto à abertura FC-S-31

Como um edifício é o resultado de suas sucessivas intervenções, é importante relatar quando há indícios de nova aplicação de argamassa, posterior à sua construção. Foram encontradas marcas de apicoamento em argamassas de emboço, em áreas expostas pela perda do reboco (Figura 27). O apicoamento é a criação de

um baixo relevo na argamassa, através de um martelo pontudo, visando dar melhor aderência à nova argamassa que será aplicada. Tipicamente é usado quando se aplica uma argamassa nova sobre uma já endurecida, podendo indicar uma reaplicação do reboco.

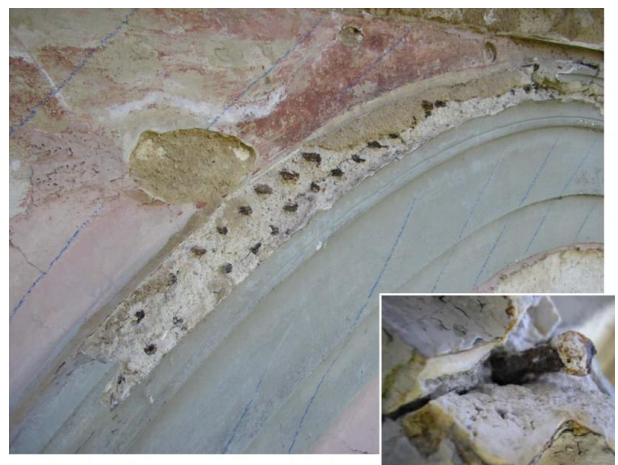
Os frisos são moldados no local, provavelmente com o molde de correr, dito “carrinho”, com argamassa similar a dos panos de parede. Há, no interior dos frisos, cravos fixados à parede subjacente, com o intuito de estruturá-los. O fato de terem sido observados cravos de ferro forjado (Figura 28) é um indicativo de que tenham sido realizados antes da industrialização do país, sendo provavelmente anterior ao século XX.

Figura 28: Detalhe do friso sobre a abertura TS-S23, onde a perda de argamassa deixa à mostra os cravos que servem de estrutura. Em detalhe, um cravo, com seção quadrada, em ferro forjado

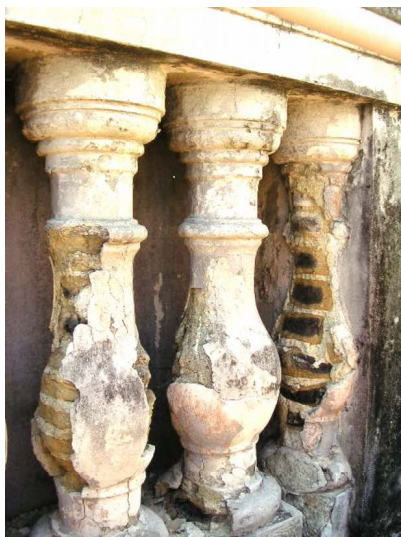
Também de tijolos são feitos os balaústres dos torreões (Figura 29). A ausência de argamassa deixa ver sua “alma” de tijolos. As manchas escuras nos tijolos são relacionadas com uma queima deficiente. Em contraponto, os balaústres da Fachada Central são similares aos encontrados no jardim, em argamassa de cimento (Figura 32).

Figura 29: Balaustradas do Torreão Norte, similares às do Torreão Sul

Os balaústres dos Torreões sofrem de degradação generalizada de sua argamassa de recobrimento (Figura 29). Muito branca e contendo agregado biogênico, é, provavelmente, argamassa original da construção dos balaústres, à base de cal. Sua exposição às intempéries, ao longo do tempo, causou sua degradação. Mesmo em pontos em que o balaústre apresenta bom estado, sua face oculta, comumente, apresentará degradação.

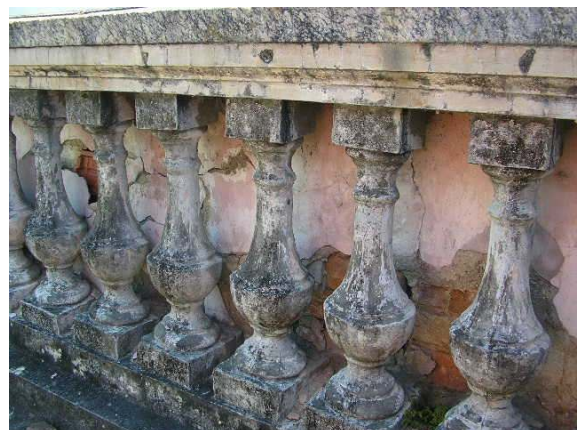
Figura 32: Balaústres da Fachada Central Sul, similares aos encontrados no jardim

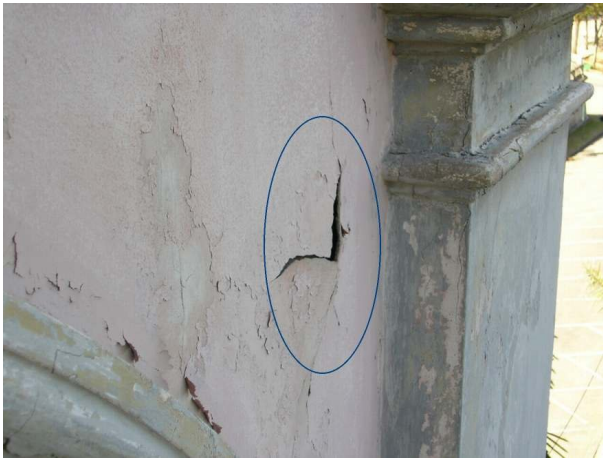
Primeiro, aparecem fissuras superficiais, e o reboco se deforma para o exterior, formando uma bolsa oca (bexiga). Quando a deformação é grande, as fissuras se partem, formando uma erupção, conforme se vê na figura a seguir (Figura 33).

Figura 33: Detalhe de uma erupção do reboco, junto à abertura TS-S-25

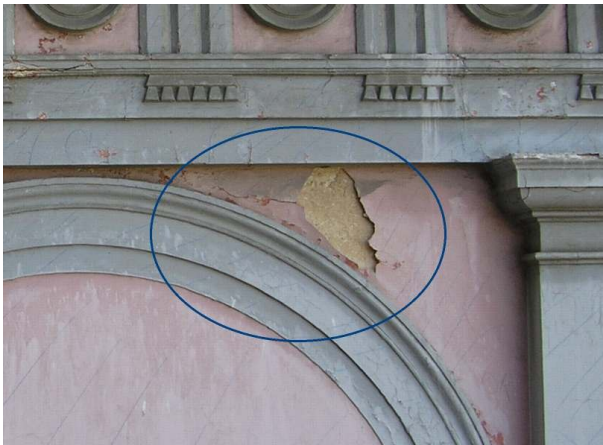
Com a ação das intempéries, o reboco cai, deixando exposto o emboço e expondo-o ainda mais ao tempo, conforme se vê na Figura 34.

Figura 34: Argamassa de emboço exposta pela perda de reboco, junto à abertura TN-S-21

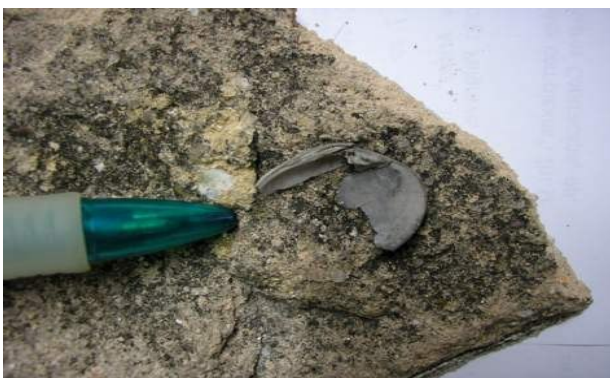
Figura 35: presença de agregado biogênico em argamassa desprendida da Fachada Central, porção central

O descolamento de argamassas permitiu encontrar nelas agregado biogênico nestas, que é um indicativo de que cal de conchas e/ou corais (Figura 35) pode ter sido usado em argamassas, em alguns pontos da fachada.

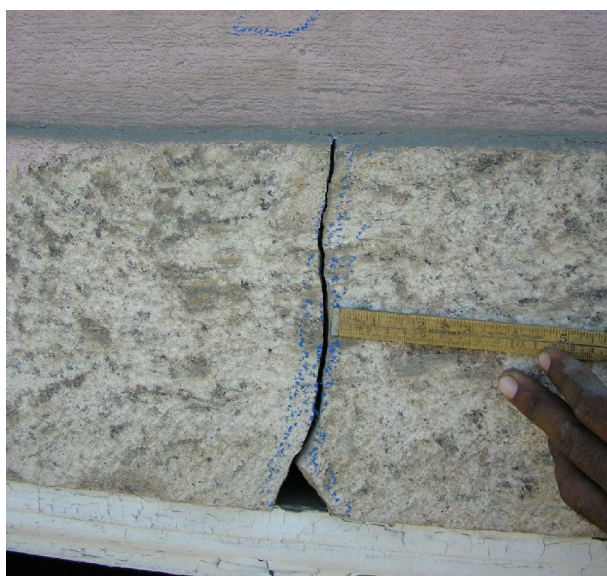
Embora o foco deste trabalho sejam as argamassas de acabamento, foram percebidas trincas em vergas de cantaria nas aberturas TNE22 e TNE23 (Figura 37). Este tipo de trinca pode se repetir em outras aberturas e precisa ser estudado, pois a verga é uma estrutura que suporta a

Figura 37: Fratura na verga em cantaria da abertura TN-E-23

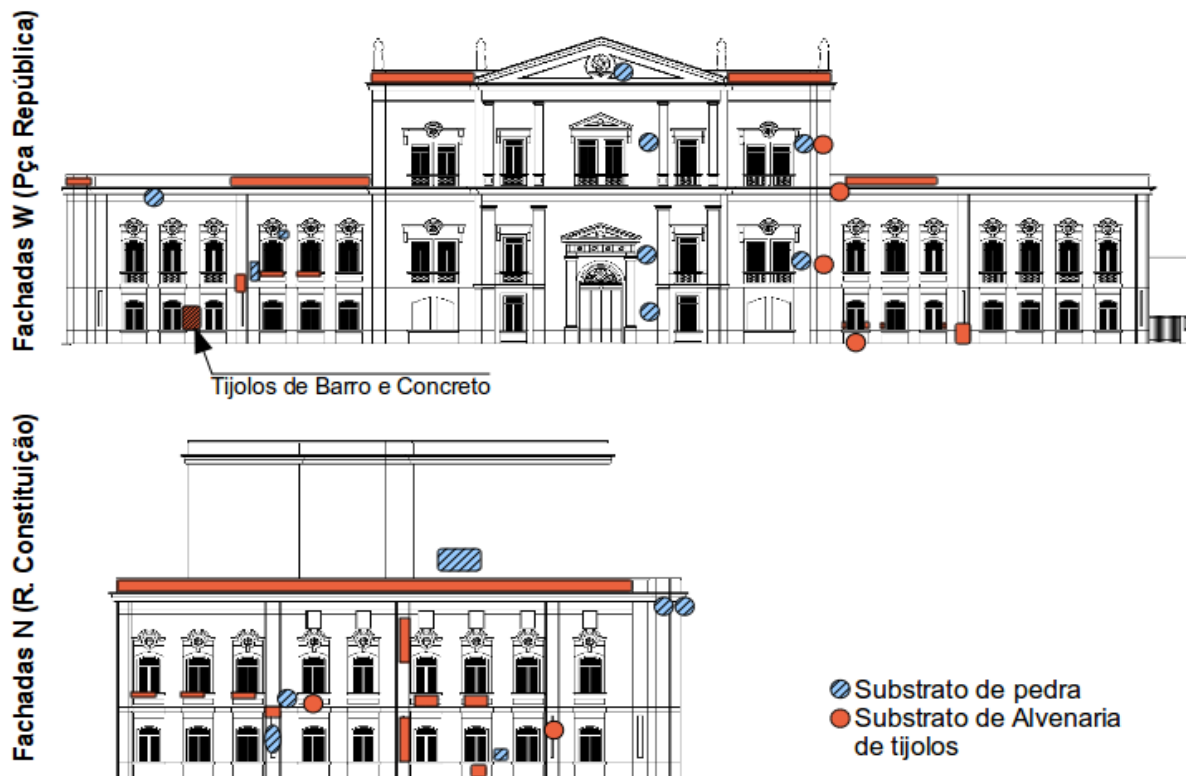
Na Figura 38, vemos os pontos em que o substrato é visível ou ficou visível pela retirada de amostras. Através deste mapeamento metódico, podemos observar que:

Figura 38: Mapeamento esquemático dos diferentes substratos encontrados (sem escala)

- as fachadas são constituídas principalmente de alvenaria de pedra de mão, sendo, possivelmente, esse o método já empregado na construção ainda no séc. XIX;

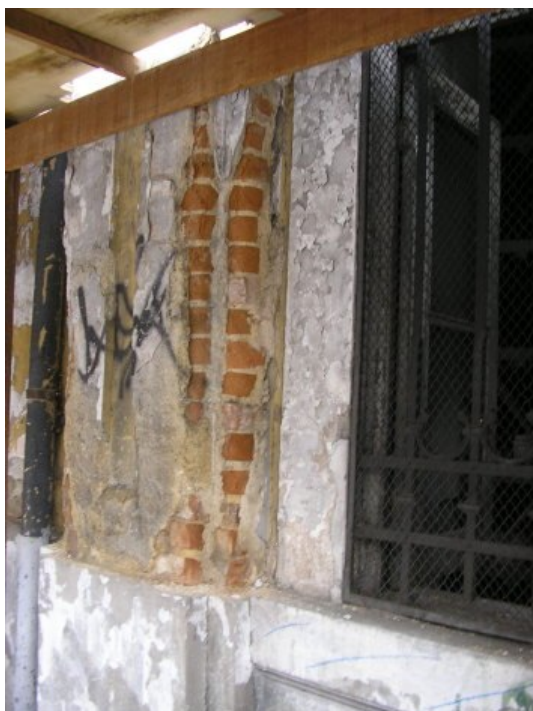
Figura 39: Pilastra com tijolos expostos (N16)

Para se obter os volumes dos adornos, foram empregados tijolos (Figura 39) e cacos de telha. É frequente o emprego de cacos de telhas coloniais (Figuras 40 e 41), provavelmente

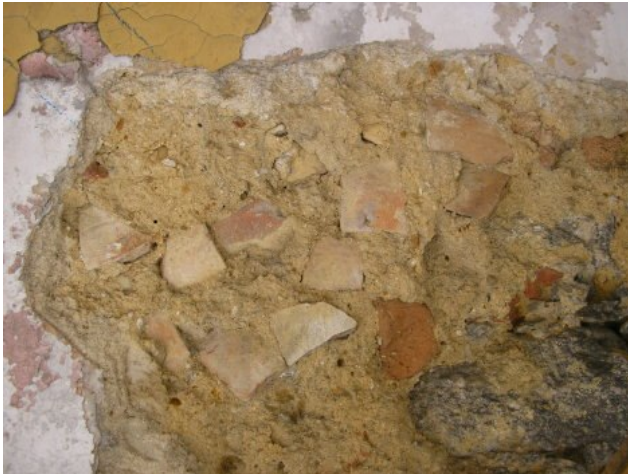
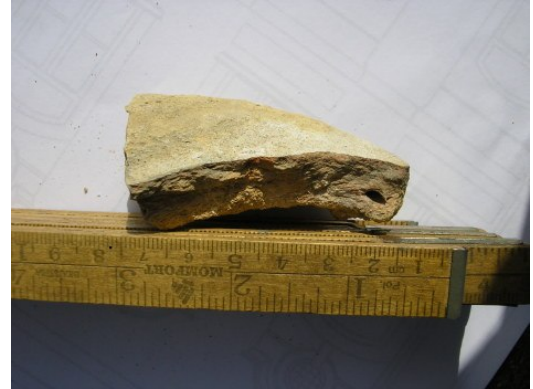
Figura 40: Cacos de telha colonial empregados para preencher volume na argamassa, junto à abertura N14

Figura 41: Detalhe de caco de telha colonial empregado para preencher volume na argamassa

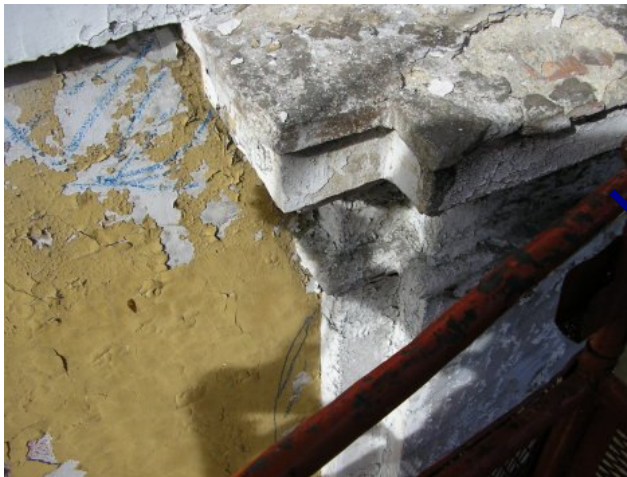
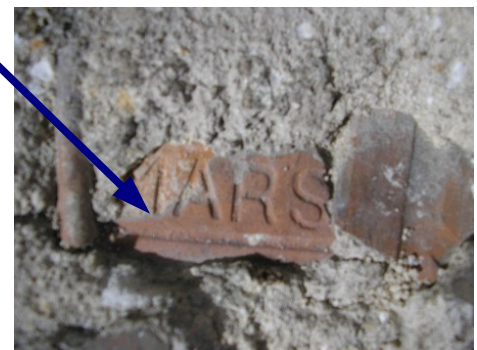
Figura 42: Parte superior da pilastra junto à WN23, onde a argamassa ausente permite ver um caco de telha marselhesa

Figura 43: Detalhe de caco de telha marselhesa, junto à WN23

Em raros locais encontramos cacos de telha marselhesa, indicando que ela existia no momento da execução dos adornos atuais (Figuras 42 e 43).

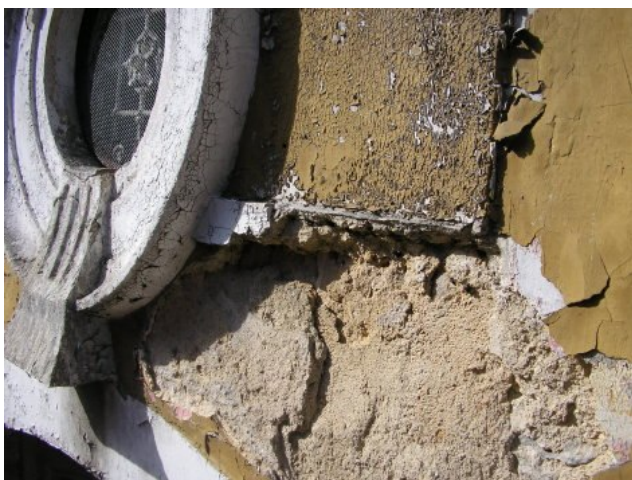
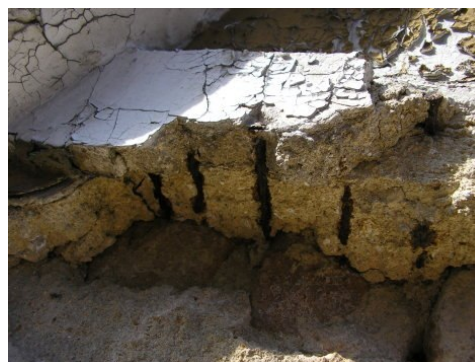
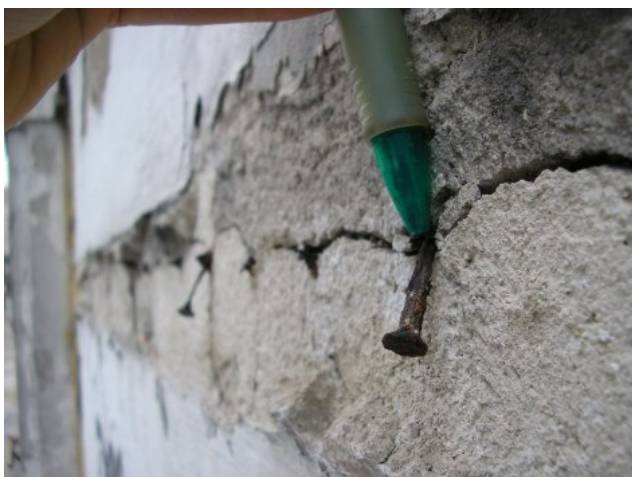
Em adornos corridos (como frisos), tipicamente feitos com “carrinho” (molde de correr), foram encontrados cravos forjados empregados como estrutura. O tipo de cravo indica que sua execução foi realizada no começo do século XX ou antes disso. Exemplos dessa construção podem ser vistos nas Figuras 44, 45, 46 e 47.

Figura 44: Adornos junto ao óculo da janela WN23

Figura 45: A perda de material de um friso de adorno junto ao óculo da janela WN23 deixa à mostra cravos oxidados, empregados na armação de frisos

Figura 46: Friso perdido junto à janela N29, onde restaram à mostra cravos empregados como armação, muito oxidados

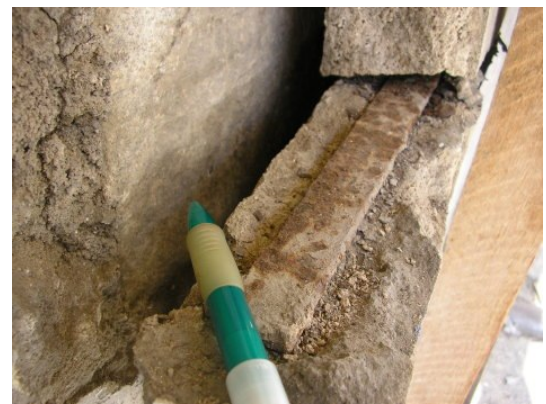
Nos parapeitos das janelas térreas, por serem aplicados sobre pedras, existe um reforço com barra de ferro chata, no interior da argamassa (Figuras 48 e 49). Tais elementos encontram-se geralmente degradados ou com fissuras longitudinais, no sentido da barra, devido à dilatação diferenciada e à oxidação das barras.

Figura 49: Detalhe da barra chata de reforço

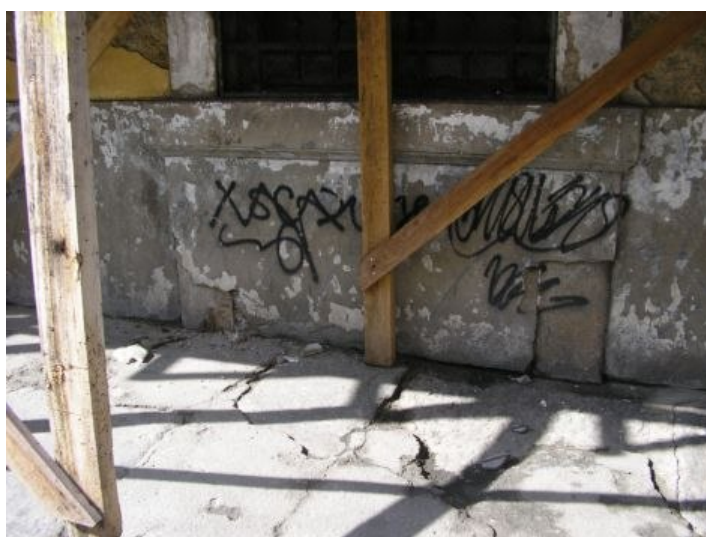
Figura 50: N12 - Pedra de cantaria indo até o chão, resquício de antiga porta

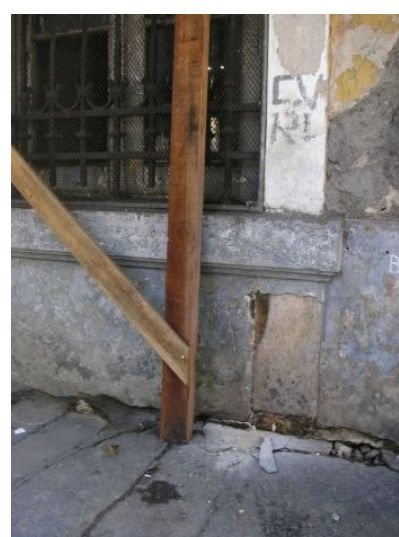
Figura 51: WS17 - Pedra de cantaria indo até o chão, resquício de antiga porta

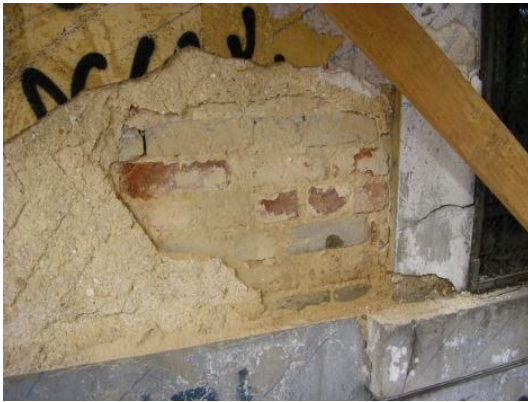
Figura 52: WN13 - Presença de alvenaria ao lado da janela, indicando a redução do vão de uma antiga porta mais larga

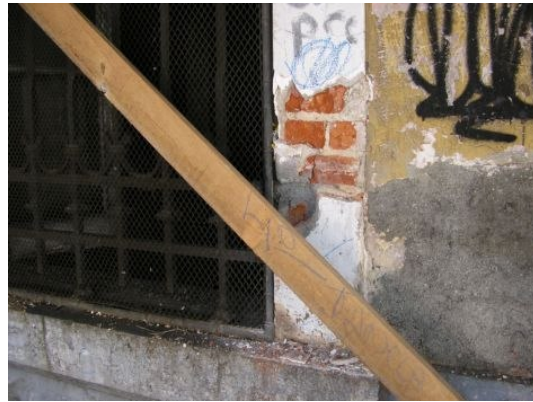
Figura 53: WS14 - Ausência de cantaria, distinguindo do período das demais aberturas

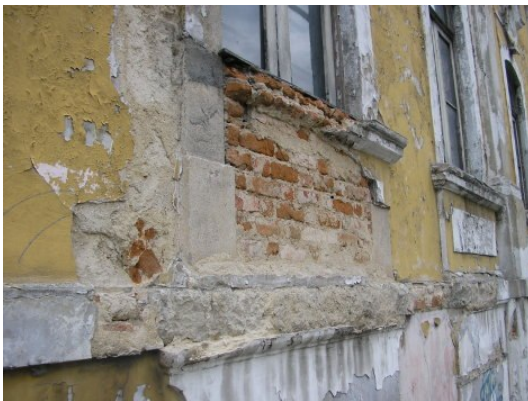
Figura 54: N27 – Alvenaria fechando vão de antiga porta-balcão. À esquerda, cantaria da porta indo até a laje de pedra do balcão, que foi cortada

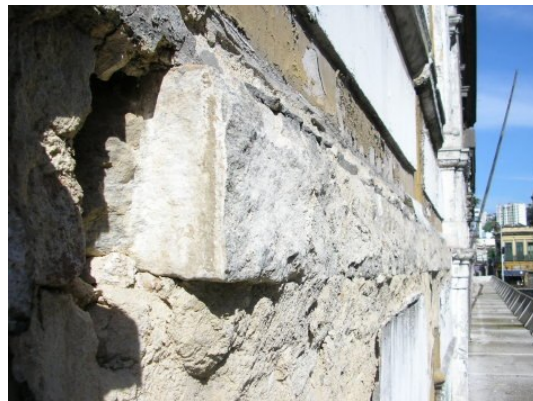
Figura 55: WN25 – Detalhe da laje de pedra do balcão, com marcas de corte bruto

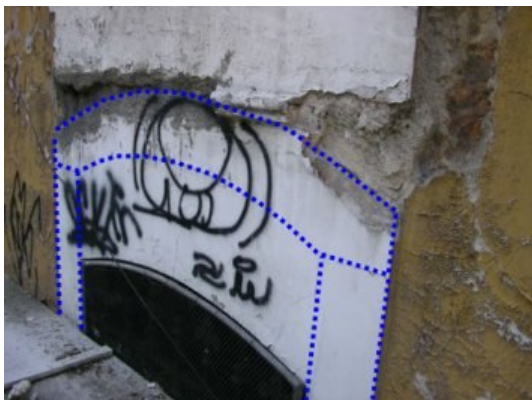
Uma característica intrigante foi encontrada na fachada WS, à direita da fachada central. Nessa região, percebeu-se que as cantarias de verga em arco, que suportam as aberturas do térreo, se encontram a cerca de 28cm acima da janela (Figura 56), quando é comum estarem logo acima da abertura.

Figura 56: WS12 - Arco da cantaria (indicado pelo pontilhado) 28cm mais alto do que a abertura da janela

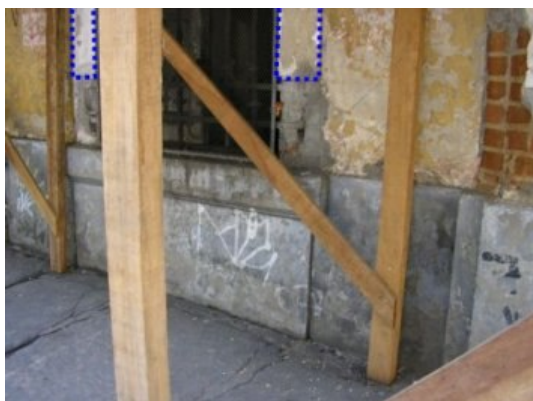
Figura 57: WS13 - Pedra de cantaria (indicada pelo pontilhado) interrompida 42,5cm acima do peitoril

Já na parte de baixo da janela, percebe-se que algumas cantarias de marco lateral se interrompem cerca de 42cm acima do peitoril, fato que se repete nas aberturas WS13, WS14 e WS15 (Figura 66).

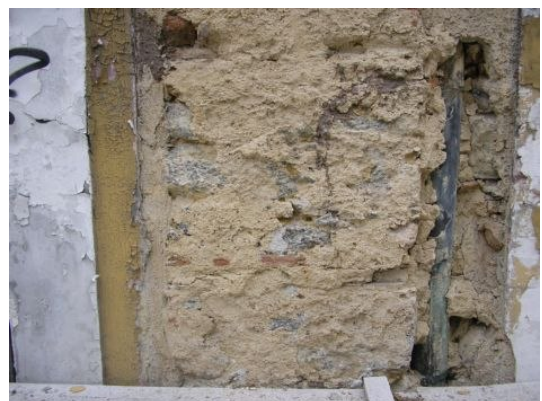
Foram encontrados tubos de água pluvial embutidos junto à N13 (Figura 58) e N21. Esses tubos, em cobre, indicam que os tubos em ferro fundido externos são fruto de uma intervenção mais recente, provavelmente para contornar o entupimento dos tubos originais.

Figura 58: N13 - Tubo de queda em cobre (à direita), exposto pela perda de material da pilastra

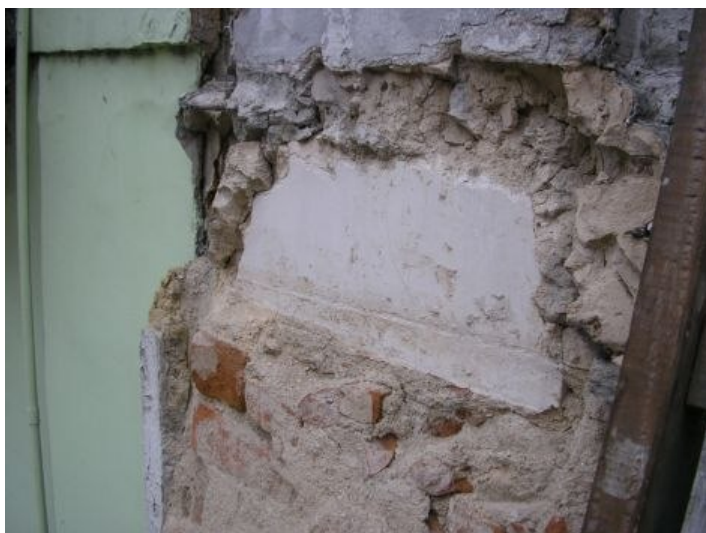
Na última pilastra da Fachada N (rua da Constituição), junto à janela N21 (Figura 59), um pequeno trecho de argamassa de acabamento foi encontrado sob a argamassa atual. A hipótese é que se trata de uma argamassa do séc. XIX, razão por que se providenciou uma amostra. Ao

Figura 59: N21- Argamassa de acabamento encontrada sob a argamassa de acabamento atual

se retirar uma amostra, foram encontrados, sob essa argamassa, um tubo de escoamento de água pluvial, em cobre, e um substrato em tijolos. Não é claro, portanto, se é uma alteração na própria reforma de 1905-1908 ou se seria, realmente, um resquício da fachada que a precedeu.

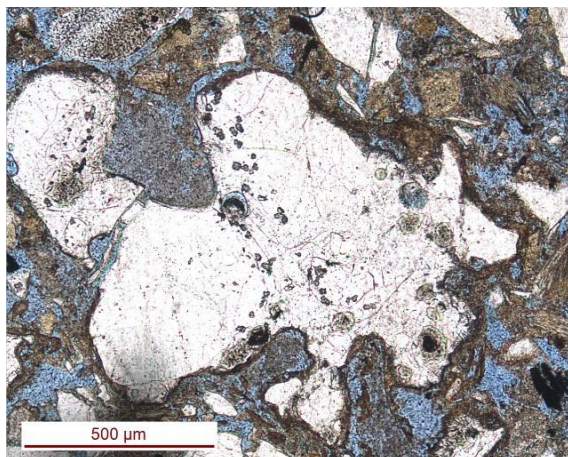
Figura 63: Amostra N24 (Museu CMB). Agregado de vidro (provável escória) aglutinando grãos de quartzo - polarizadores paralelos.

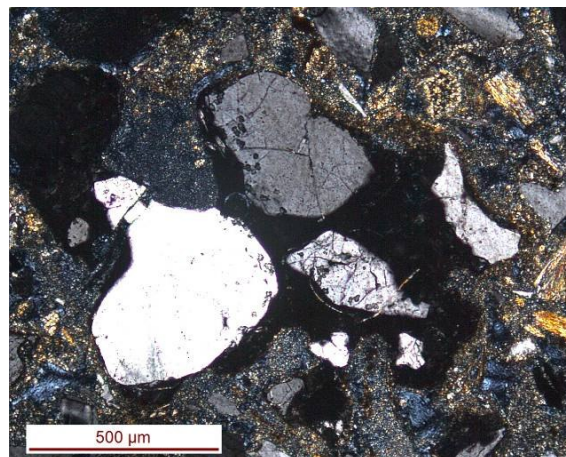
Figura 64: Amostra N24 (Museu CMB). Idem figura 63, polarizadores cruzados. O quartzo cristalino se apresenta em tons de cinza. A porção vítrea em preto.

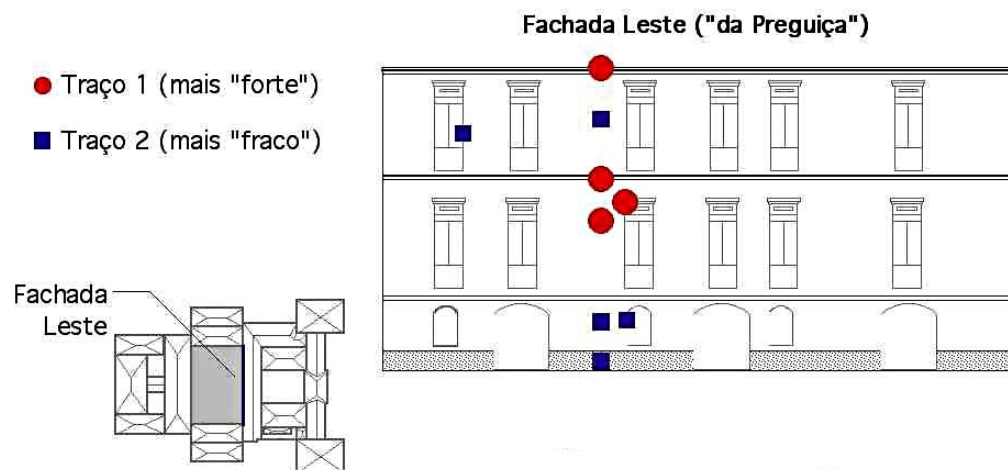
Figura 77: Semelhança entre traços de reboco, segundo análise petrográfica do Relatório IPT n° 901 013.

O emprego de agregados com histórias geológicas similares indica uma grande probabilidade de o revestimento de todos os andares ter sido realizado ou recuperado na mesma época. Por outro lado, a formulação diferenciada do reboco do segundo pavimento e a da sanca superior podem indicar etapas, equipes ou épocas diferenciadas de execução.

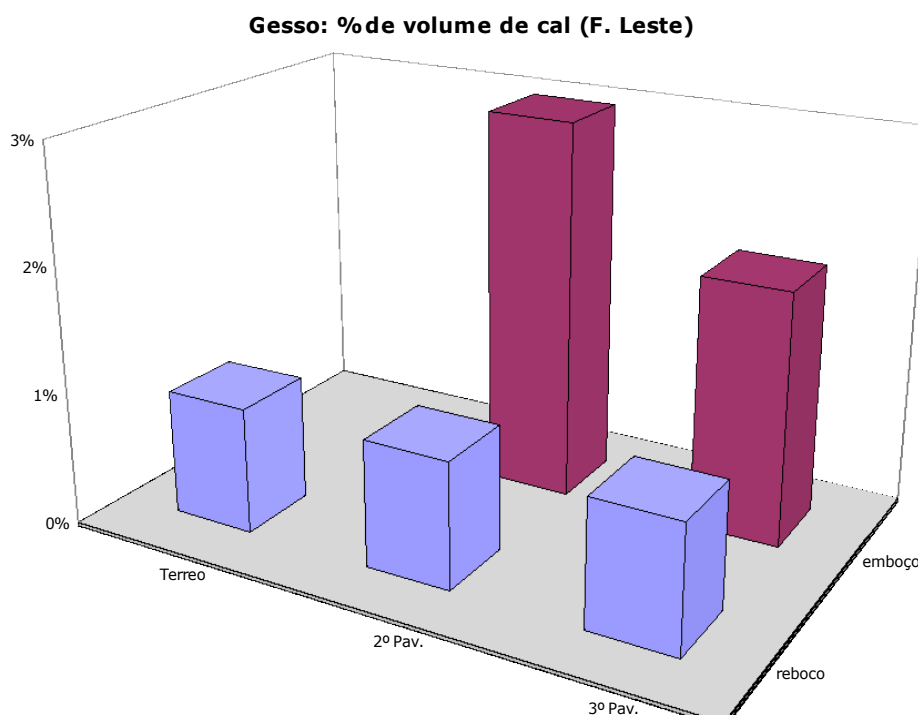
Figura 78: Variação do percentual em volume de gesso, tendo como referência o volume de cal das argamassas das paredes dos diversos andares da Fachada Leste (Pátio Maior). Emboço e reboco.

Na Figura 78, podemos verificar que a quantidade de gesso nas amostras de pano de parede é sempre constante para o reboco, independentemente do andar. Essa quantidade no reboco é inferior à encontrada no emboço, excetuando-se a argamassa da parede do térreo.

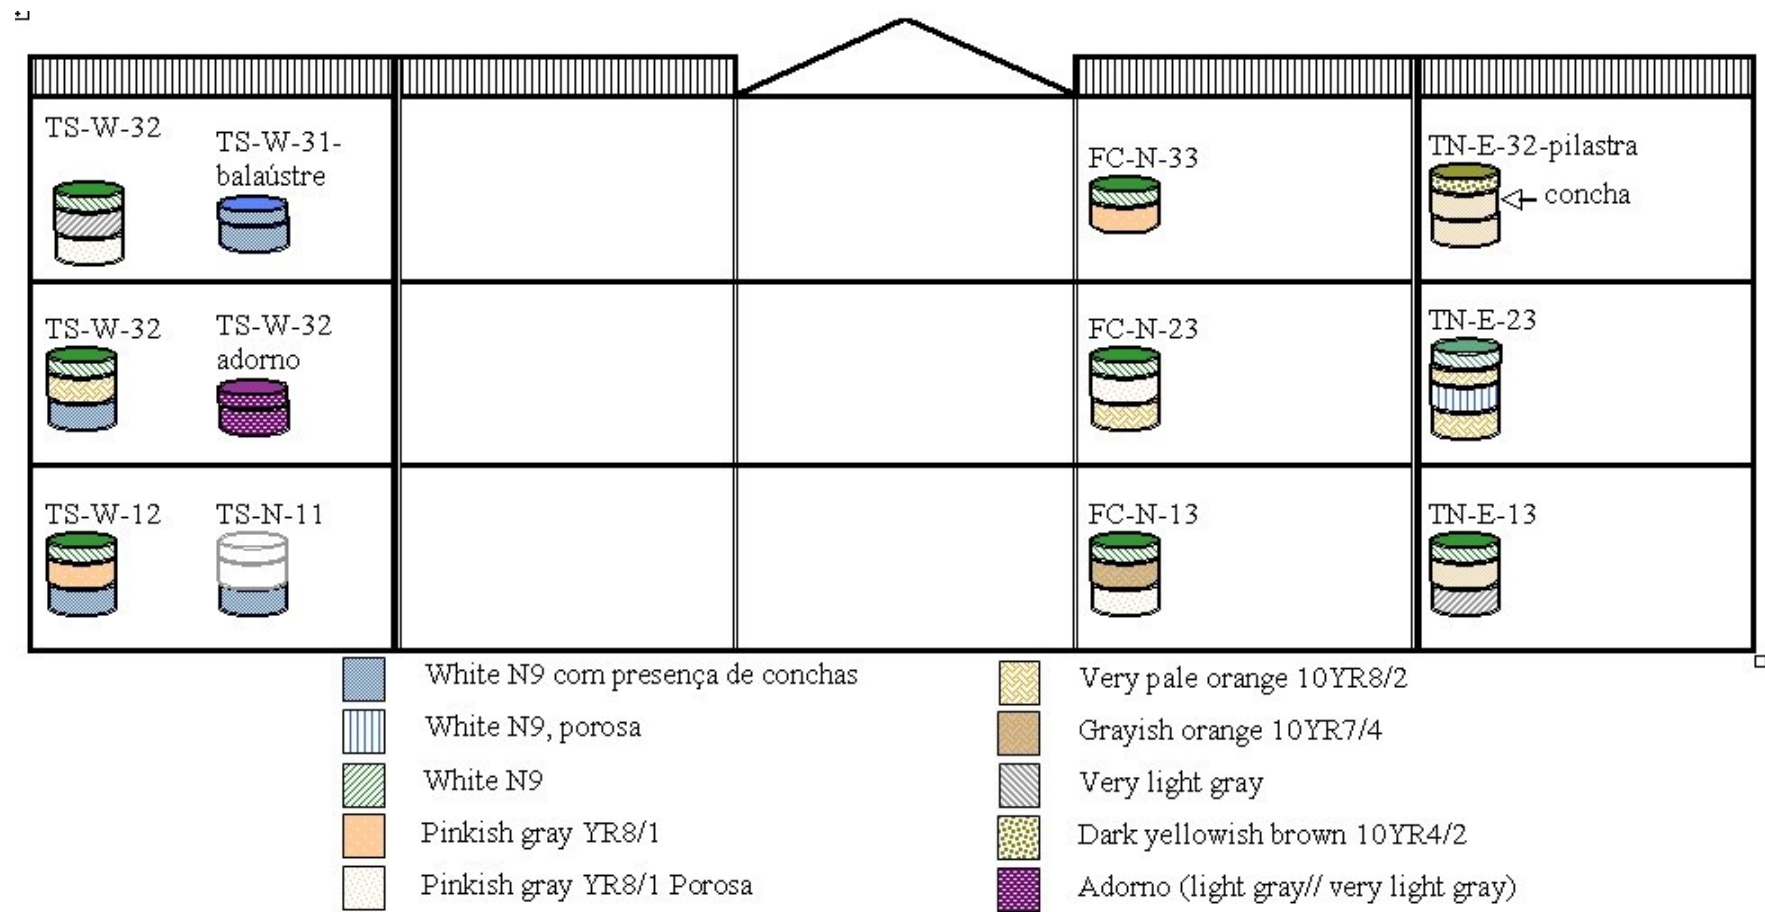
A análise macroscópica foi realizada em todo o conjunto, visando pré-classificar as amostras e orientar as demais análises. Como resultado da análise macroscópica, que se apresenta no subcapítulo 7.5.3 e Figura 79²⁰. É possível confirmar a homogeneidade das argamassas de reboco, de pano de parede, representadas pela parte superior dos cilindros, na Figura 79, sendo a maioria da cor branca Munsell N9. Frente aos vários períodos de reformas pelas quais a fachada passou, essa homogeneidade em si é um indicativo de ter sido alvo de uma grande reforma quando todas as fachadas já possuíam feições neoclássicas.

Figura 79: Representação esquemática da análise visual das amostras, utilizada para pré-triagem.

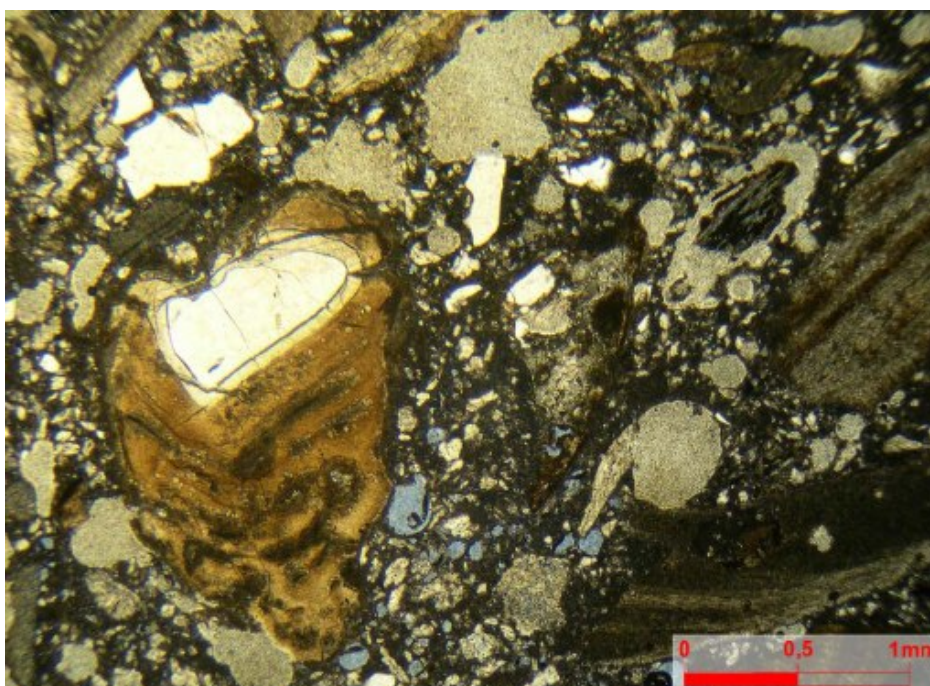
Figura 81: Amostra TS-N-11 (LMCC-P 216/07, lâmina IPT 10.898) fragmento de osso com borda fosfática incluso (esquerda). Polarizadores descruzados.

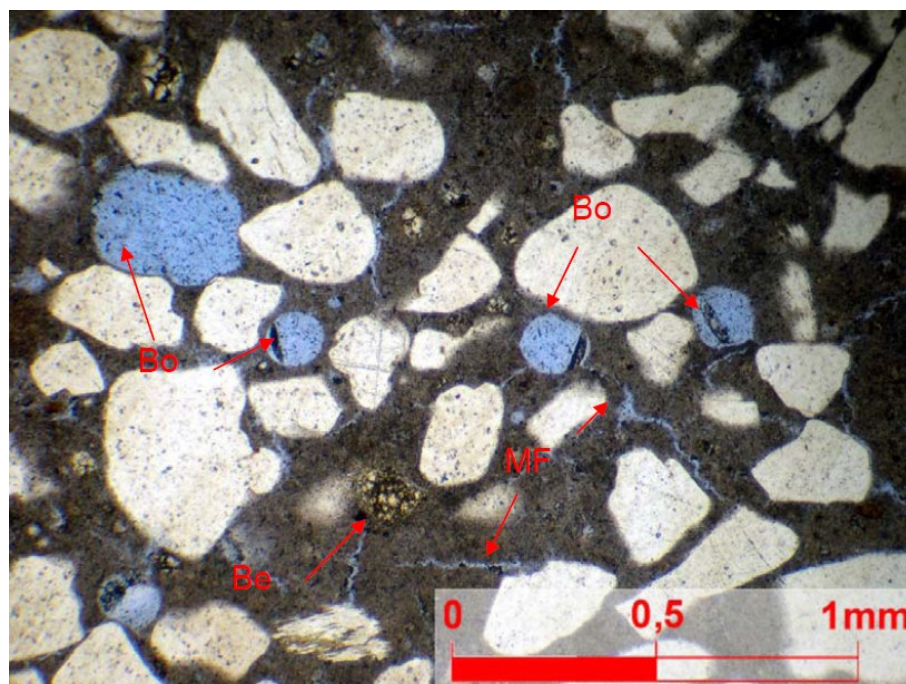
Também vale notar que, na amostra TN-E-13, o reboco apresentou belita na análise petrográfica (Figura 82) e no Emboço 1 “raros cristais de portlandita”. Esses cristais podem ser indicativos da presença de cimento, porém em uma quantidade fraca, imperceptível pela DR-X. Assim, representamos esse reboco como argamassa análoga a cimento, cal e areia, embora a petrografia tenha indicado apenas cal e areia e belita. Já o referido Emboço 1 (ainda de TN-E-13) foi representado como cal e areia. A presença de cimento do Emboço 2 de TN-E-13 e a de cal de calcinação deficiente nas três camadas reforçam a hipótese de que foram realizadas na mesmo época, em algum momento do século XX ou final do XIX.

Figura 82: Amostra TN-E-13 R (LMCC-P 208/07), lâmina IPT nº 10.896. Aspecto dos vazios: bolhas de ar aprisionado (Bo) e microfissuras (MF). Notar agregado de cristais de belita (Be). Polarizadores descruzados.
Fonte: IPT (2007)

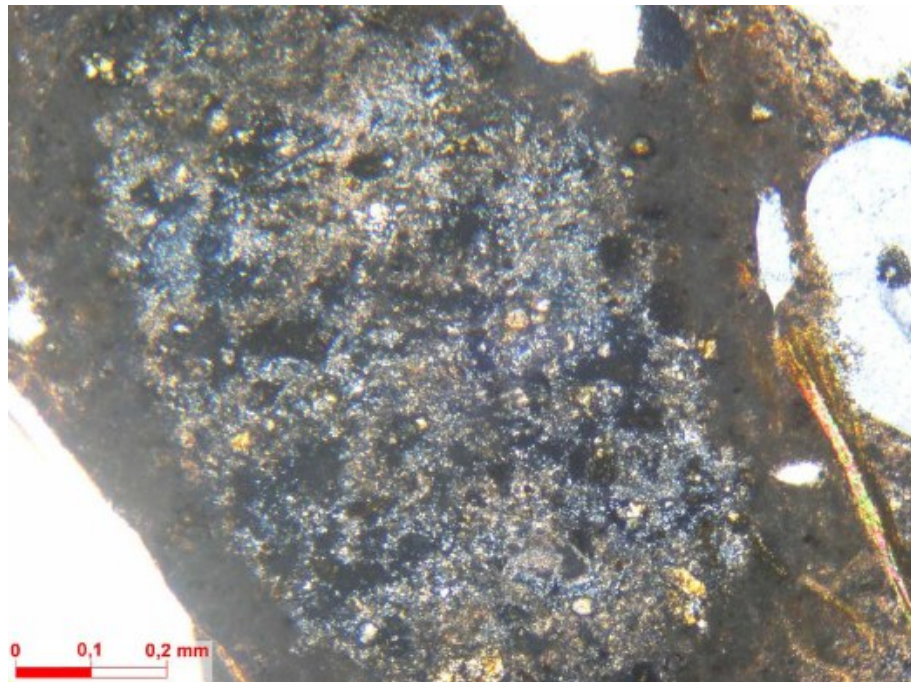
- Na amostra FC-N-13, que acreditávamos ser um emboço subjacente e, portanto, mais antigo, revelou um traço de cimento e areia de 1 : 4,2 (em massa), tendo sua coloração alaranjada provavelmente devido à presença de traços de argilominerais.

Figura 83: Amostra FC-N-13 (Emboço 1, LMCC-P-217/07 e1, lâmina IPT 10.899).
Torrão de cimento. Polarizadores descruzados.

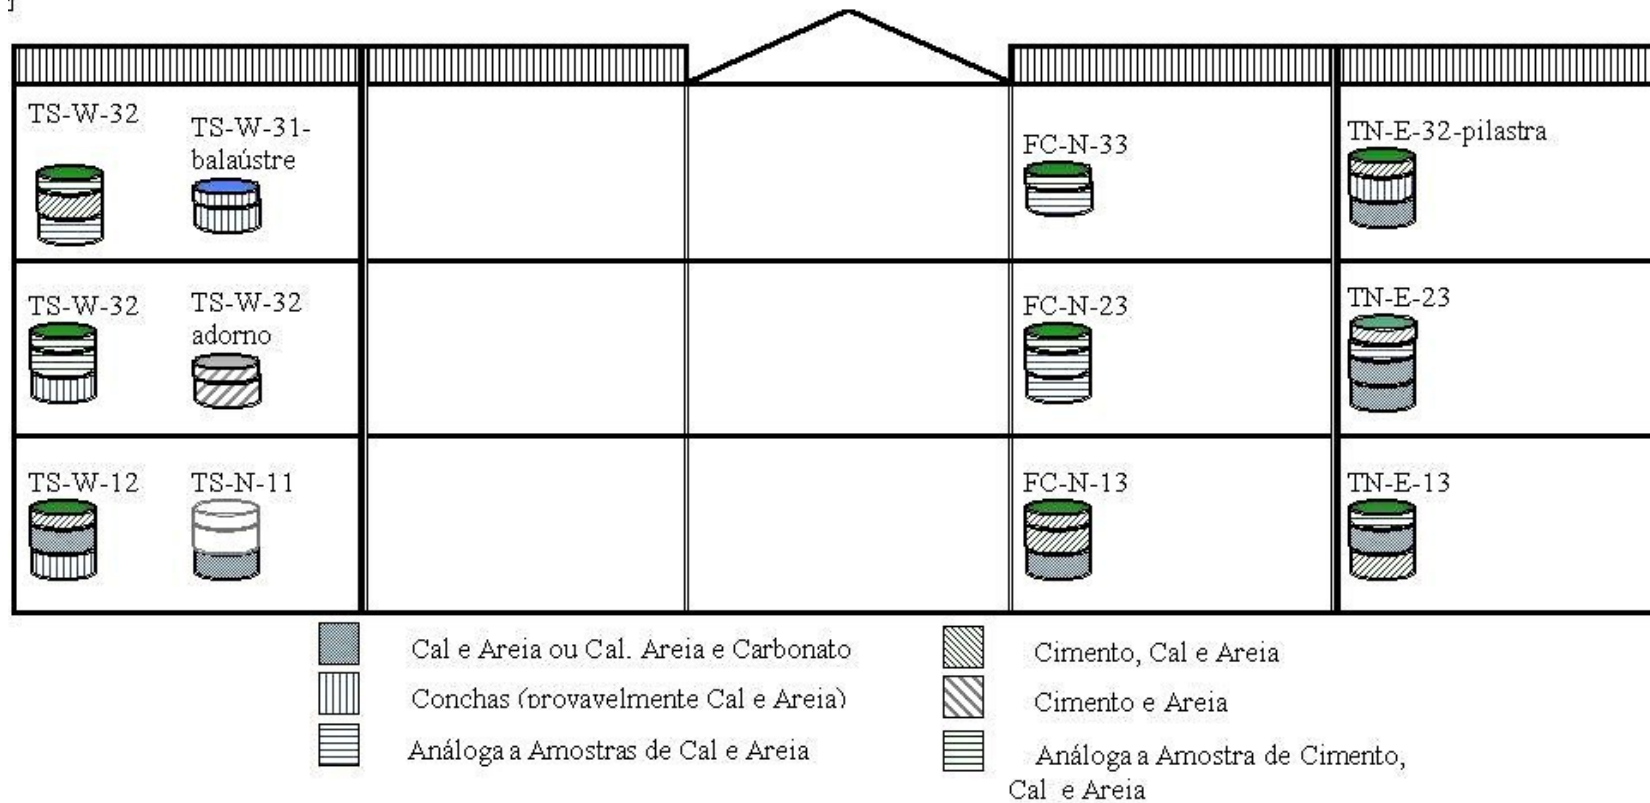
Considerando apenas a composição das argamassas obtida pelas análises e a presença de agregado biogênico, podemos agrupar as composições segundo o esquema apresentado na Figura 84 (p.232). Vale notar que as argamassas com hachura horizontal e vertical têm sua composição inferida por similaridade (agrupamento) da análise visual ou pela presença de agregado biogênico, no lugar de análises laboratoriais diretas. Sua representação, porém, permite uma leitura da composição das argamassas da Fachada com um bom nível de segurança.

Figura 84: Representação esquemática da composição das argamassas da Fachada Frontal e torreões. Notar que as indicações com hachura vertical ou horizontal são inferências, baseadas na análise visual e comparadas às demais amostras, estas últimas avaliadas por DR-X, petrografia e análise química.

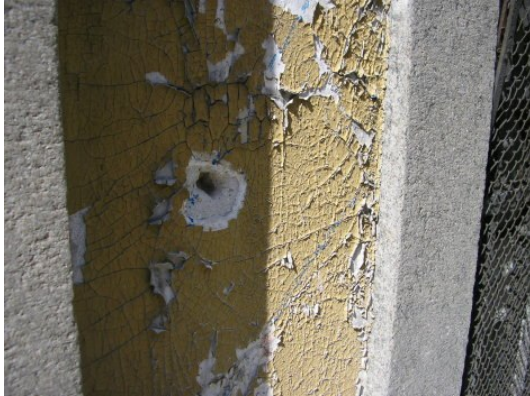
Figura 85: Vista de furo existente na argamassa próximo a WW13 (Fachada Central). Sob a pintura há uma argamassa de emboço muito alva

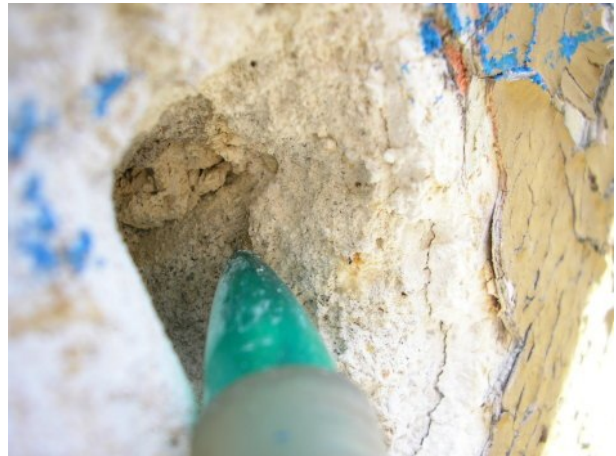
diferenciado que esta região recebeu. Assim, a argamassa nela empregada também foi diferenciada, com menor quantidade de argilominerais, o que resulta na sua cor mais clara (Figura 86, página 234).

Figura 86: Detalhe do furo em profundidade. A caneta indica a separação entre duas camadas de emboço

Na porção central da fachada, região onde se encontra a cantaria aparente, a argamassa difere das demais. Nela se vê um reboco muito alvo, um emboço também alvo e um mais cinza (Figuras 92 e 86). As composições esperadas são:

As espessuras de camadas podem variar, prevalecendo pontos em que a argamassa alaranjada ficava exposta. Nas Figuras 86 e 91, vemos um exemplo onde uma camada de argamassa alaranjada encontra-se subjacente a uma acinzentada, seguida pelo reboco. O

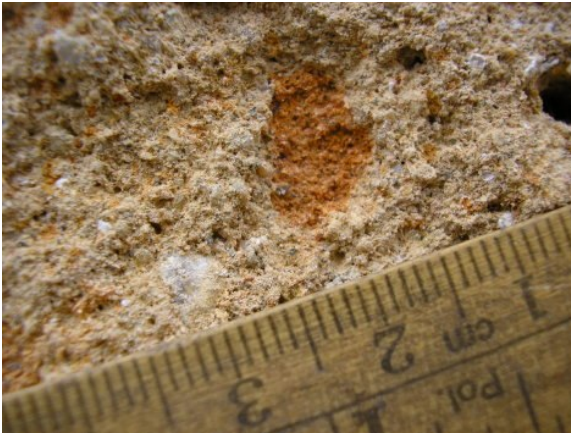
Vale ressaltar que essas duas argamassas de emboço, acinzentada e alaranjada, são de elaboração muito precária, com torrões mal argamassados e frequentes indícios do emprego de cal mal calcinada:

Figura 89: Torrão de argila presente no emboço alaranjado, frequentemente maior que 5mm (N13)

Torrões, agregado biogênico, carvão e madeira são todos indícios de um preparo pouco rigoroso das argamassas. Dentre eles, o mais grave é a presença de torrões de argila ou saibro.

argila tem a propriedade de expandir com a umidade e de retrain com a secura, o que se agrava quando concentrada em torrões. Esse movimento, embora de proporções microscópicas, tende a desagregar a argamassa com o tempo.

A presença de torrões de saibro é uma das causas prováveis da avançada degradação das argamassas da fachada.

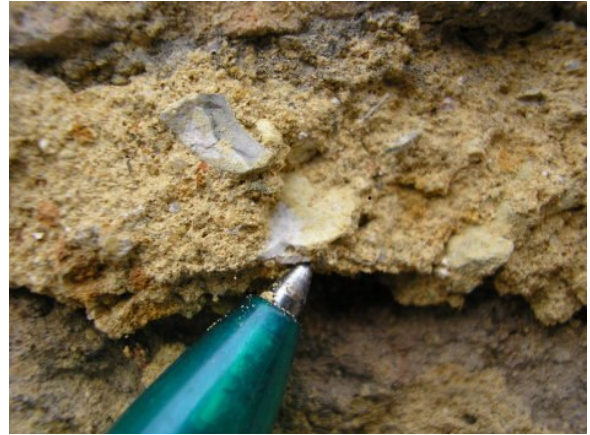
Figura 90: Fragmento de agregado biogênico, frequente nestas argamassas, indicam uma calcinação incompleta da cal (N13)

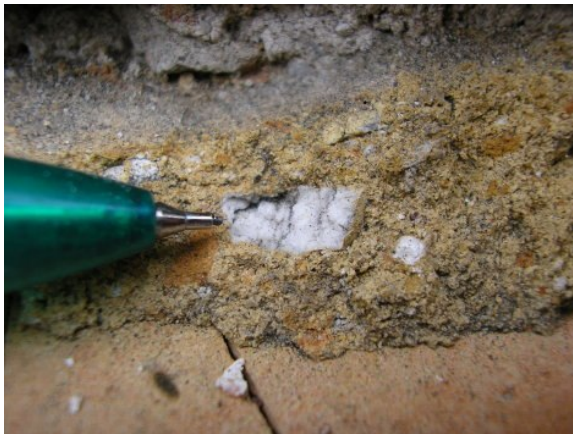
Figura 91: Agregado calcário de origem mineral presente na argamassa de emboço alaranjada (N13)

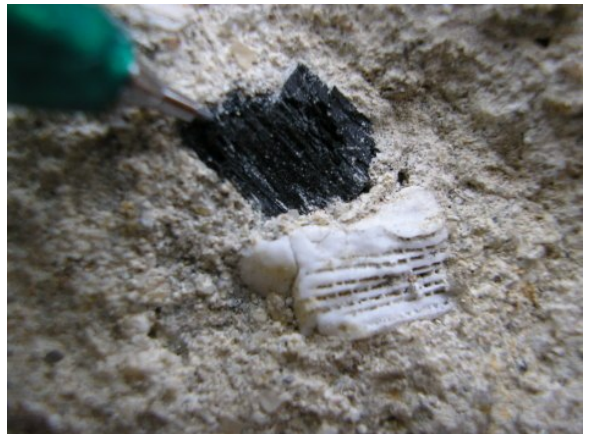
Figura 92: Presença de fragmento de agregado biogênico e de carvão, indicando uma calcinação incompleta (N29)

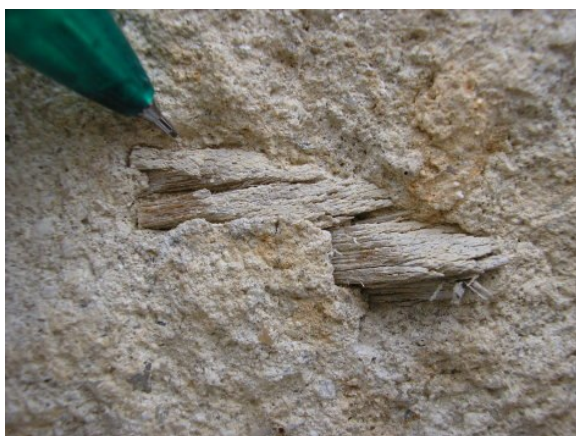
Figura 94: Fragmento de madeira, provavelmente sobre da calcinação (N29)

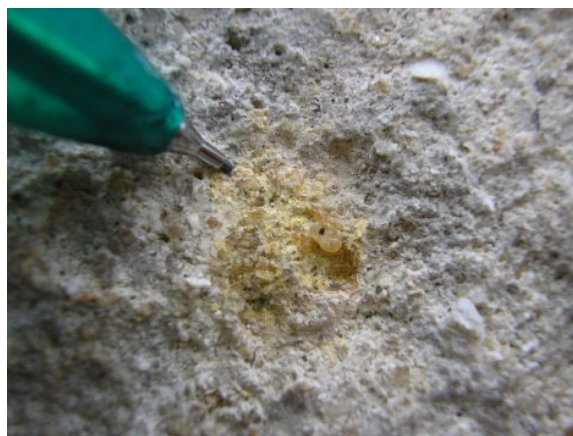
Figura 93: Fragmento de rocha (N29)

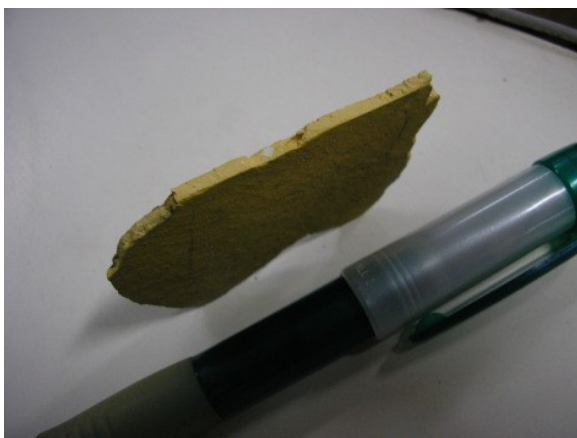
Foram encontradas argamassas pigmentadas em cor amarelo-alaranjada em diversos locais da fachada. Normalmente como uma camada fina, confundida com uma pintura rígida, porém atingia uma espessura razoável em alguns locais, como vemos nas Figuras 90 e 89. Sua posição, sobre várias camadas de pintura, indica ser uma intervenção recente.

Figura 95: Argamassa pigmentada espessa (WW14 - porta principal)

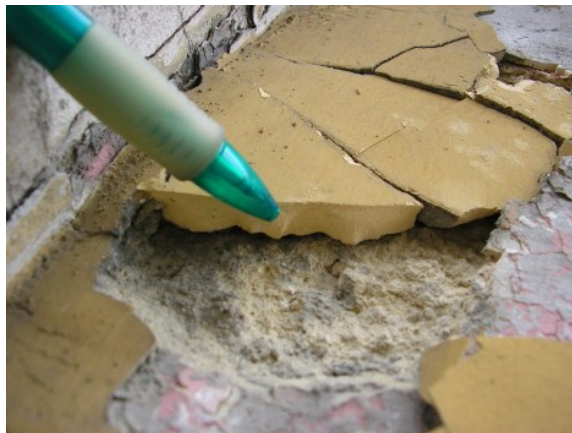
Figura 96: Argamassa pigmentada anormalmente espessa (N21)

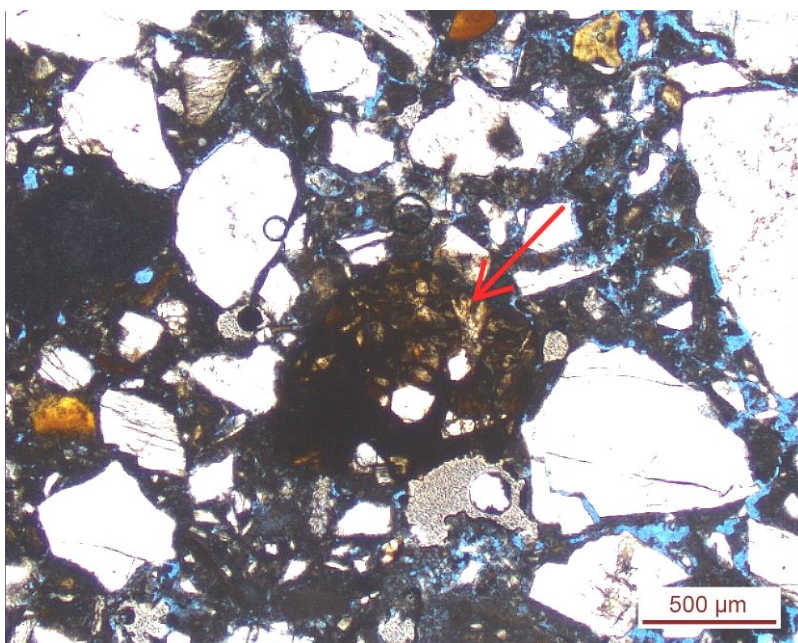
chega a 50% (Esq Pilastra), 35% (S31) e 25% (WW14), mas que também pode ser menor que 5%, como WW22, N24 e WW37. Uma hipótese seria que os fragmentos de rocha teriam a mesma origem que o quartzo e feldspato. Seriam estas decomposições, ou moagem, da mesma rocha. Tais amostras também possuem fragmentos biogênicos, cerâmica ou solo (Figura 98) e mica de até 5% cada, a menos de N24 que chega a 15% de cerâmica ou solo.

Figura 98: Amostra WW37 - Emboço (LMCC-P 478/09). Fragmento de solo (seta vermelha). Polarizadores paralelos.

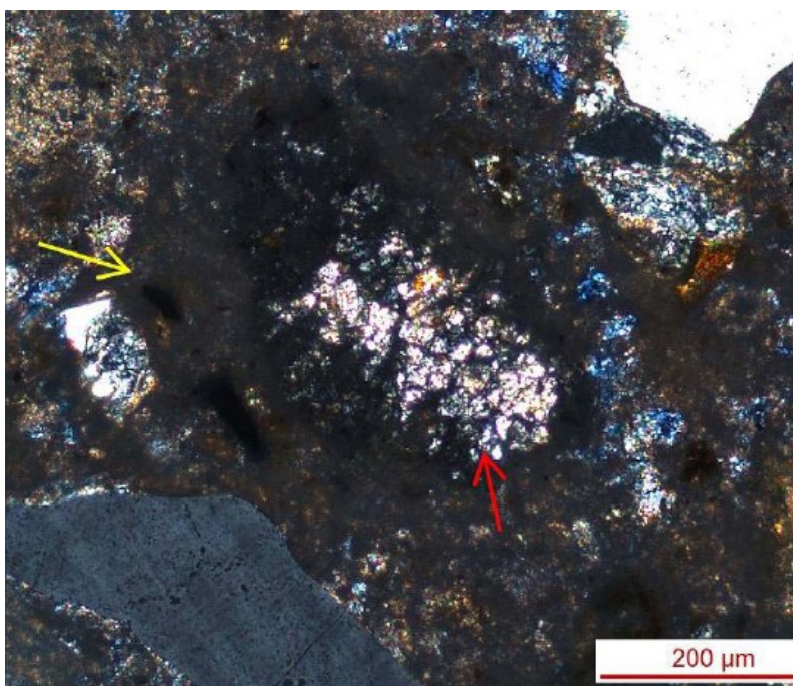
Figura 100: Amostra WW22 -Emboço (LMCC-P 472/09).Grão de provável belita -silicato dicálcico (seta vermelha) com halo de hidratação (seta amarela).Polarizadores cruzados.
