**UNIVERSIDADE DE SÃO PAULO
ESCOLA DE ENGENHARIA DE SÃO CARLOS**

Inspeção de fachadas históricas

Levantamento de materiais e danos de argamassas de revestimento

Tese apresentada ao Programa de Pós-Graduação em Arquitetura da Universidade de São Paulo, Escola de Engenharia de São Paulo, para obtenção do grau de Doutor em Arquitetura.

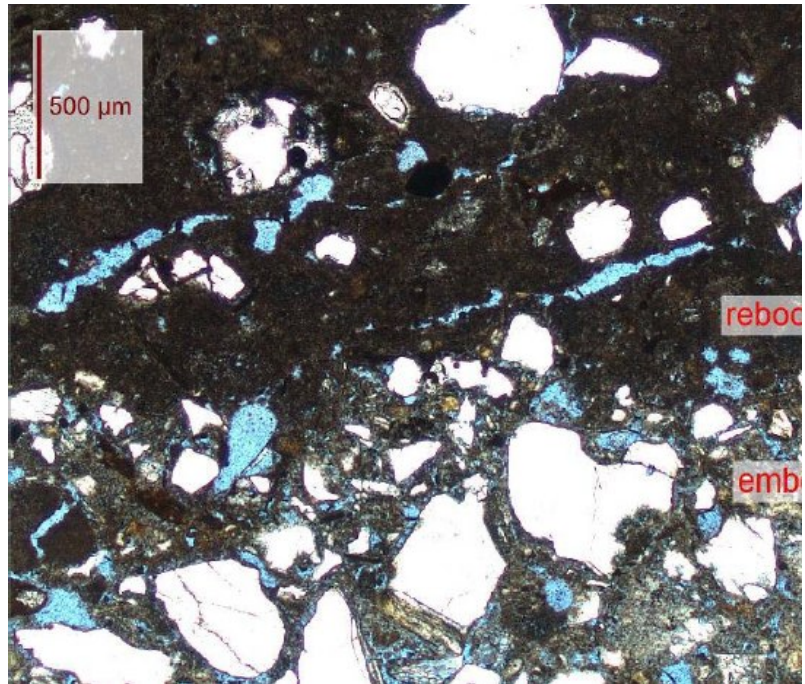
Cabe notar que a argamassa N24 possui 20% da sua área ocupada por poros e 10% pela pasta, enquanto WW14 possui 10% de poros e 10% de pasta. Uma hipótese é que a elevada porosidade de N24 (Figura 101) foi causada pela lixiviação do ligante, sendo sua composição original mais “rica” em cal.

Figura 101: Amostra N24 (LMCC-P467/09). Contato entre as camadas mais internas. Porção mais externa para o topo. Polarizadores paralelos.

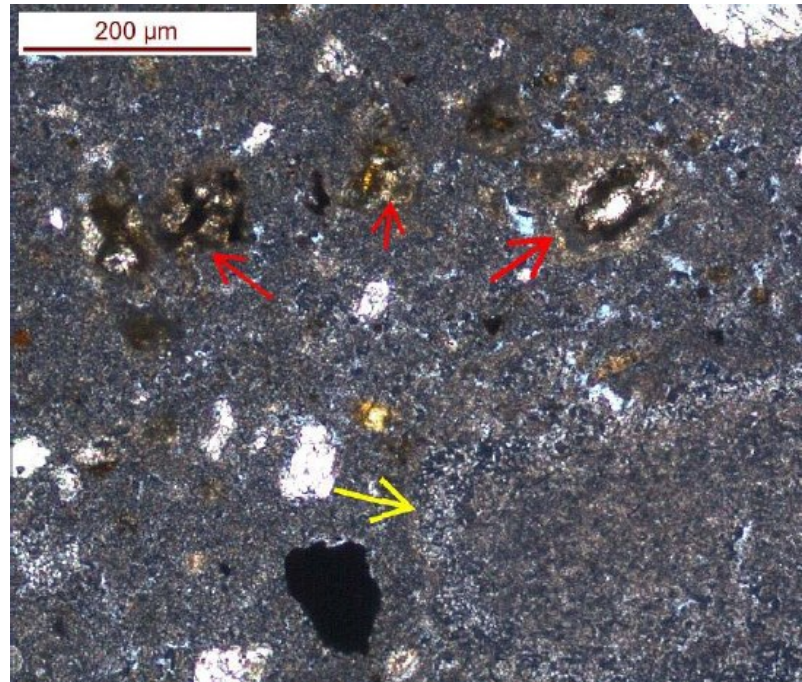
Apenas uma amostra de adorno em estuque foi ensaiada, visando minimizar os danos pela retirada de amostra do adorno da esquina. A petrografia de “Esquina Adorno” revelou indícios de hidraulicidade (Figura 103), reforçados pela ATG/DTG, onde foi percebida a presença de CSH. O agregado dessa argamassa tem base de fragmentos biogênicos ou rochas calcárias (60 a 65% da área) e quartzo fino. Este agregado corresponde a cerca de 20% da área observada; a pasta ocupa 70% e há uma porosidade de 10%.

Figura 103: Amostra "Esquina Adorno" (LMCC-P 487/09). Grãos de provável belita (silicato dicálcico, setas vermelhas) com halo de hidratação. Rocha carbonática mal calcinada (seta amarela). Polarizadores paralelos.

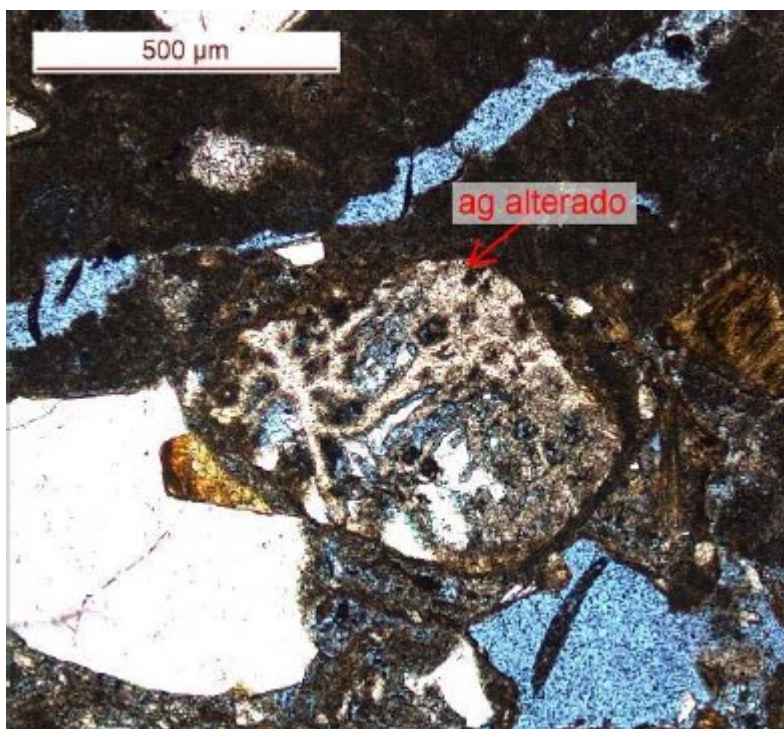
Figura 104: Amostra N24 – Reboco 3 (LMCC-P 467/09). Agregado alterado por consumo em processo de reação com o ligante. O agregado localiza-se na interface reboco 3 e emboço. Polarizadores paralelos.

A presença de fragmentos de cerâmica observada na petrografia, muitos deles reagidos com a pasta (Figura 104), indica o acréscimo de cerâmica como aditivo da argamassa. Essa prática é antiga, tendo sido encontrada nas obras de Vitruvius, Faventino e Paládio Rutílio por Santiago (2007), que cita também a obra de D'Aviler (1699²². apud SANTIAGO, 2007, p. 153):

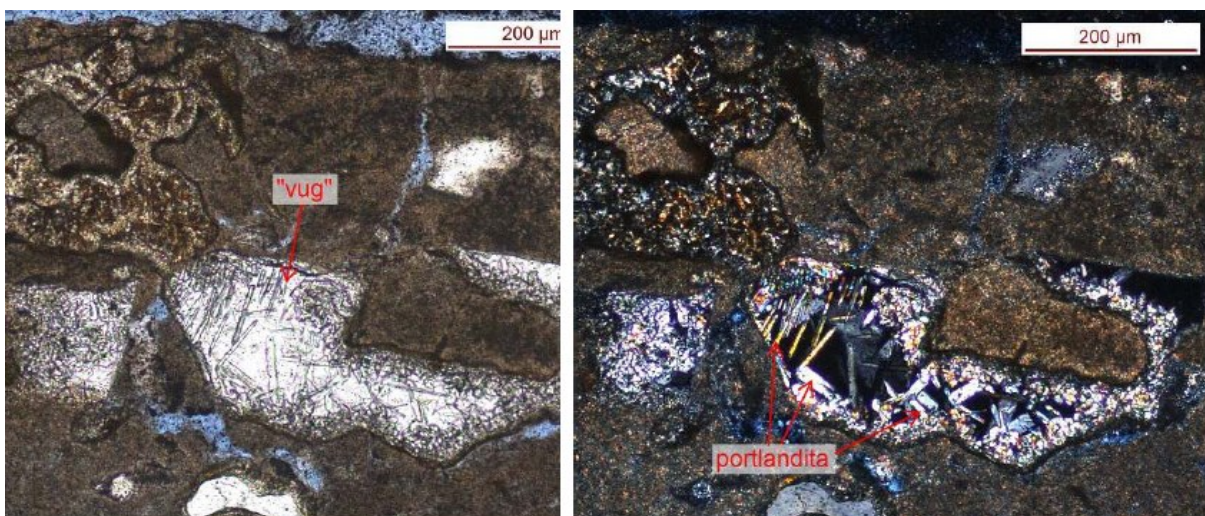
Em várias amostras de argamassa a análise petrográfica revelou núcleos de vidro, normalmente ainda contendo cristais de quartzo em seu interior, com formação de cristais de melita aciculares no sentido radial e bordas com formação de portlandita (Figura 105). Tais características são típicas de vidros de escória de alto forno, embora não se descarte ser um resíduo de indústria vidreira.

Figura 105: Amostra N24 – Reboco 3 (LMCC-P 467/09). Pseudo *vug* preenchido por portlandita. Trata-se de vidro com borda de reação interna e neoformação de portlandita. À esquerda, polarizadores paralelos; à direita, cruzados.

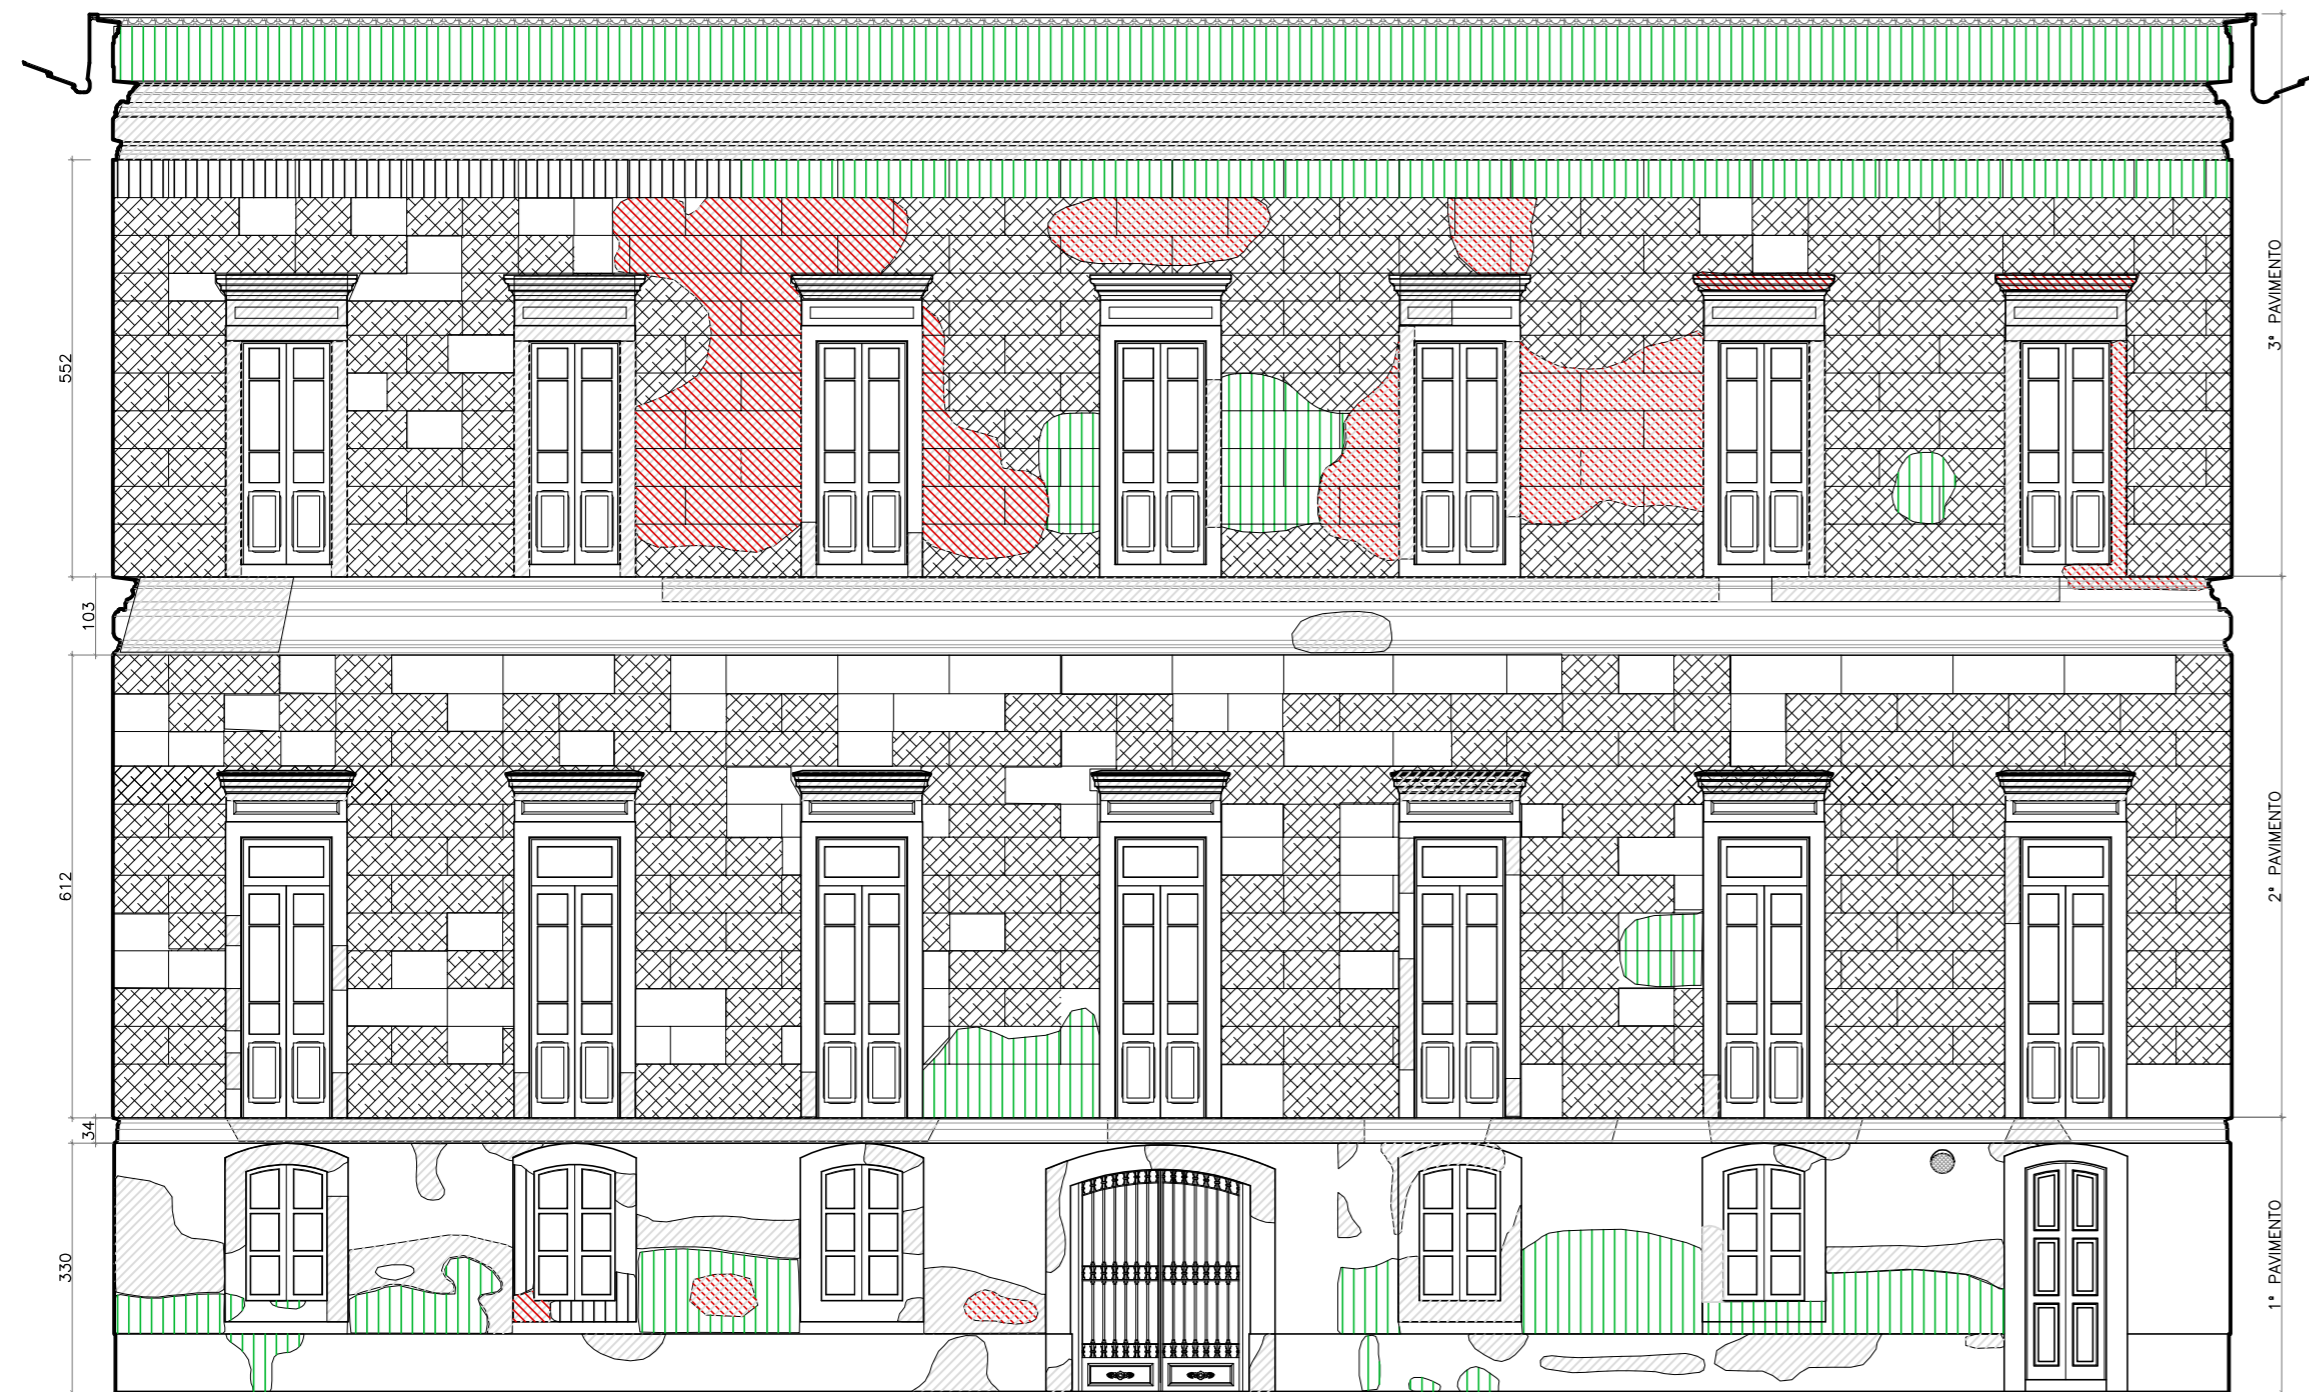
MAPEAMENTO DE ADERÊNCIA DO REVESTIMENTO – VISTA B
ESC.1/100

- DESPRENDIMENTO TOTAL DO EMBOÇO
- REVESTIMENTO SEM ADERÊNCIA
(VERIFICADO POR MÉTODO DIRETO POR PERCUSSÃO)
- ÁREAS INCLUINDO PROBLEMAS DE ADERÊNCIA
(VERIFICADO POR MÉTODO ESTOCÁSTICO POR PERCUSSÃO)
- ARGAMASSA RECOMPOSTA

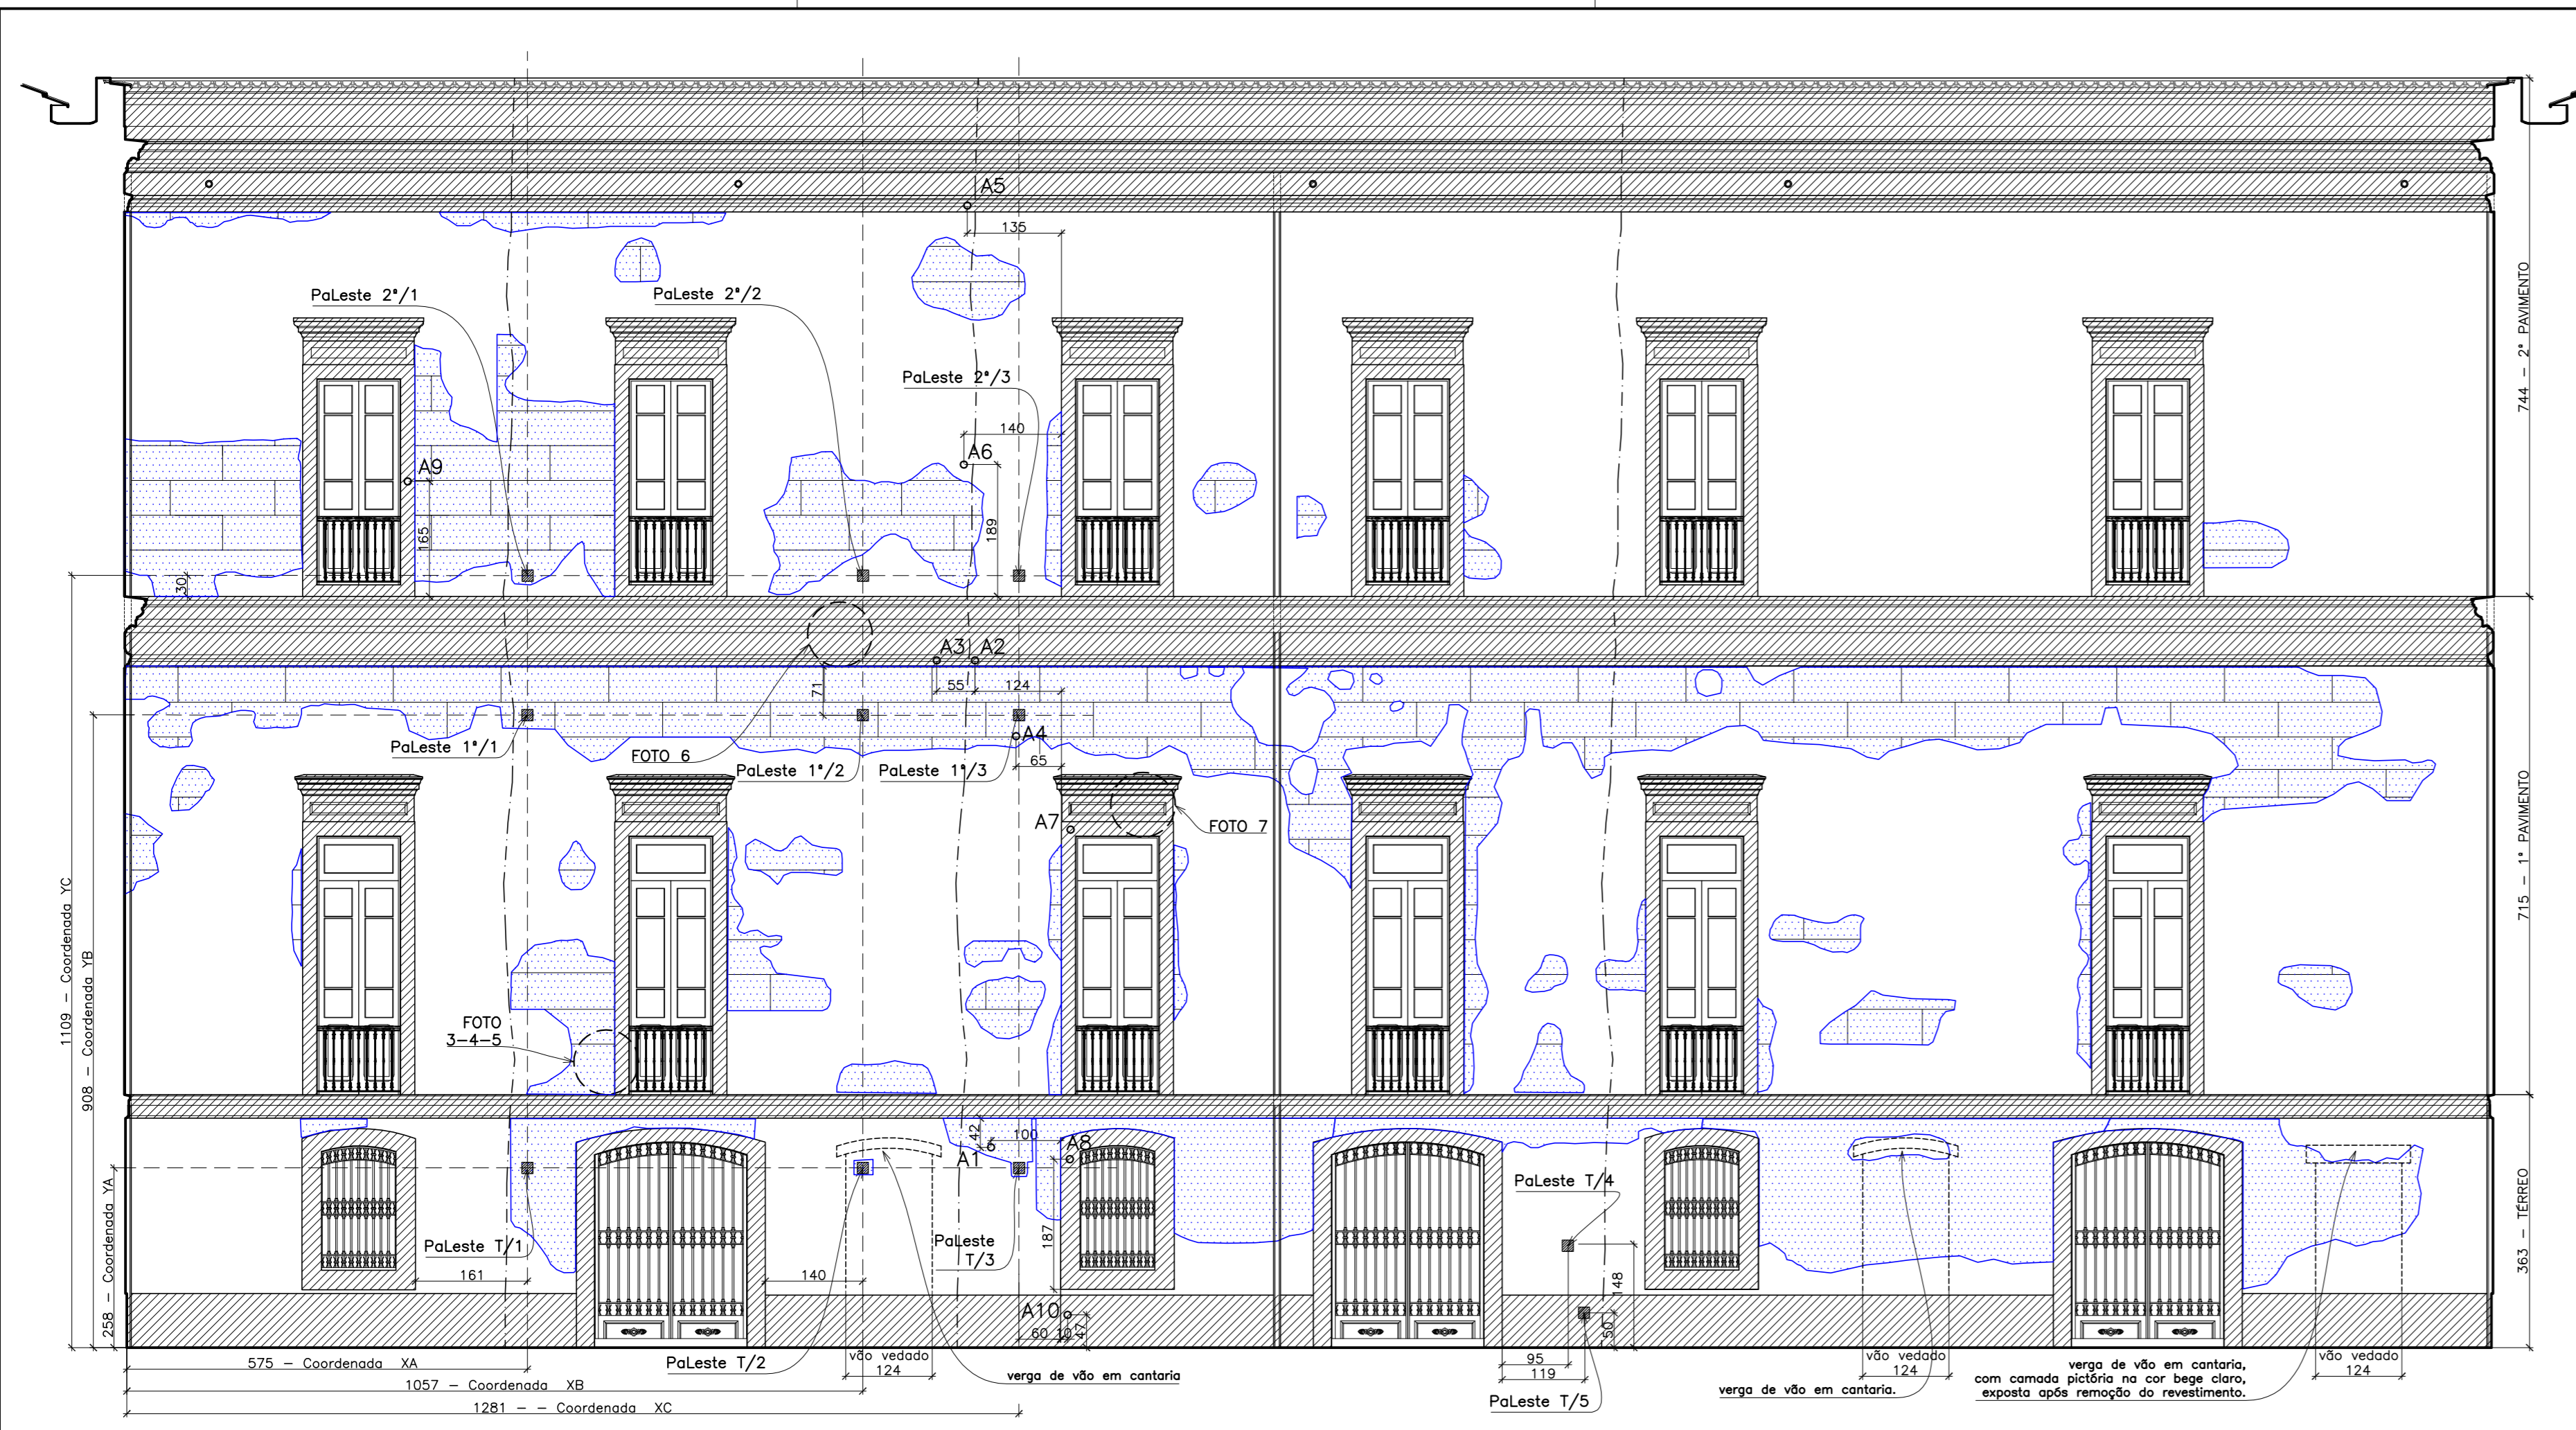
AVERIGUAÇÃO DO MAPEAMENTO DE ADERÊNCIA DO REVESTIMENTO
VISTA C – PAREDE LESTE
 ESC.1/75

- LOCALIZAÇÃO DAS FOTOS
- ▲ A1º CORPOS DE PROVA – TESTES LABORATORIAIS IPT
 - JANELAS DE PROSPECÇÃO ESTRATIGRÁFICA (PAREDE/ORIENTAÇÃO/PAVIMENTO/NÚMERO DA PROSPECÇÃO)
 - REVESTIMENTO REMOVIDO
 - ▨ REVESTIMENTO MANTIDO
 - ▩ ÁREAS PRESERVADAS PARA REFERÊNCIA DE ESPESSURA DO NOVO REVESTIMENTO. (EMBASAMENTO, CORNIJAS, PLATIBANDA E MOLDURAS DOS VÃOS). ESSAS ÁREAS INCLUEM PROBLEMAS DE:
 - 1-PROBLEMAS DE ADERÊNCIA DO REVESTIMENTO
 - 2-RECOMPOSIÇÃO DE ARGAMASSA INADEQUADA
 - 3-DESPRENDIMENTO TOTAL DO REVESTIMENTO

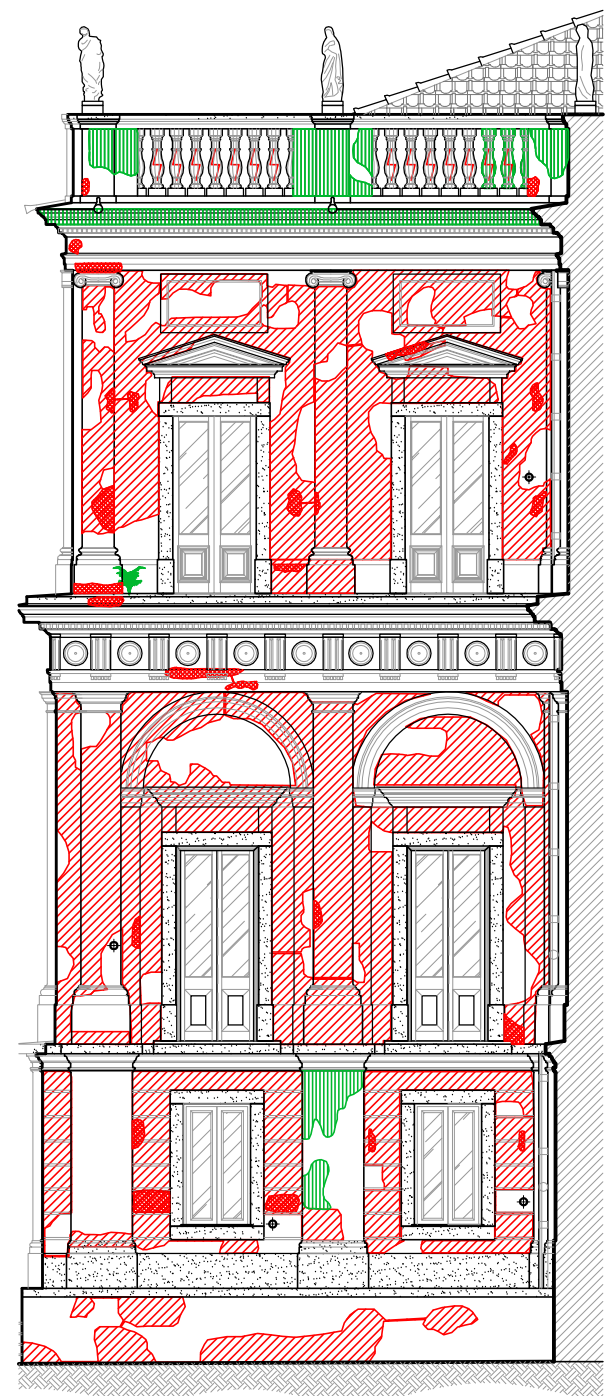
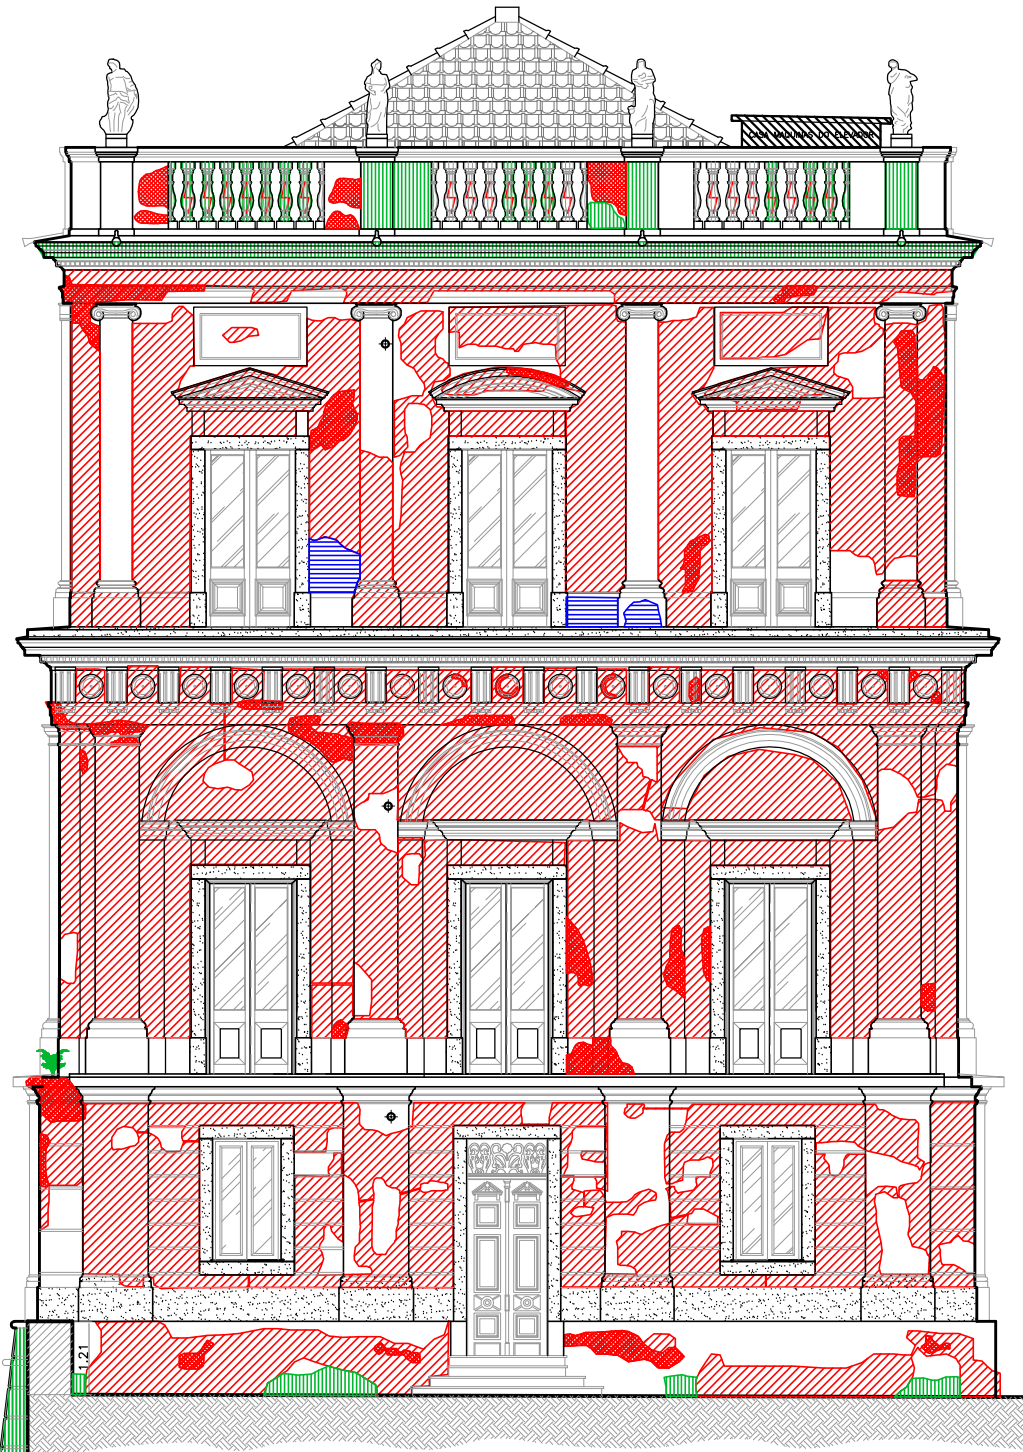
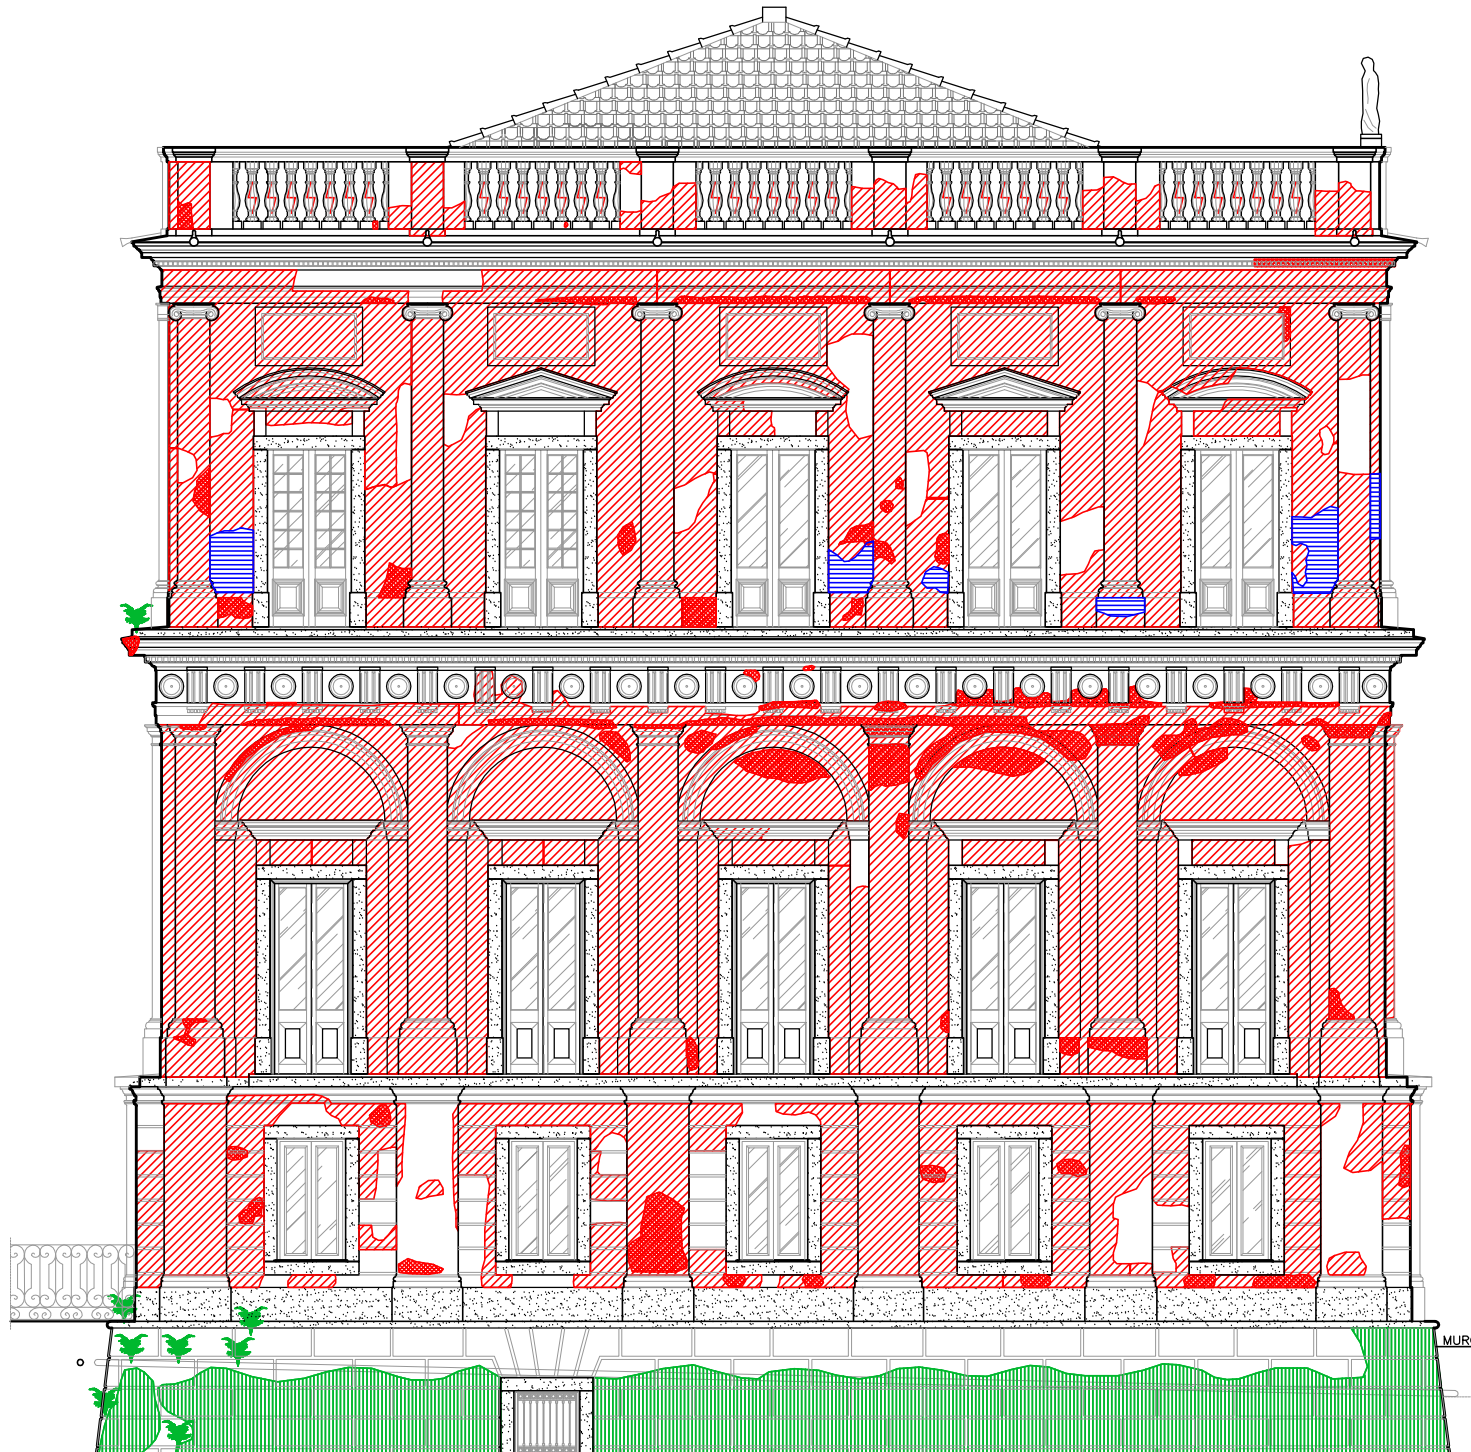
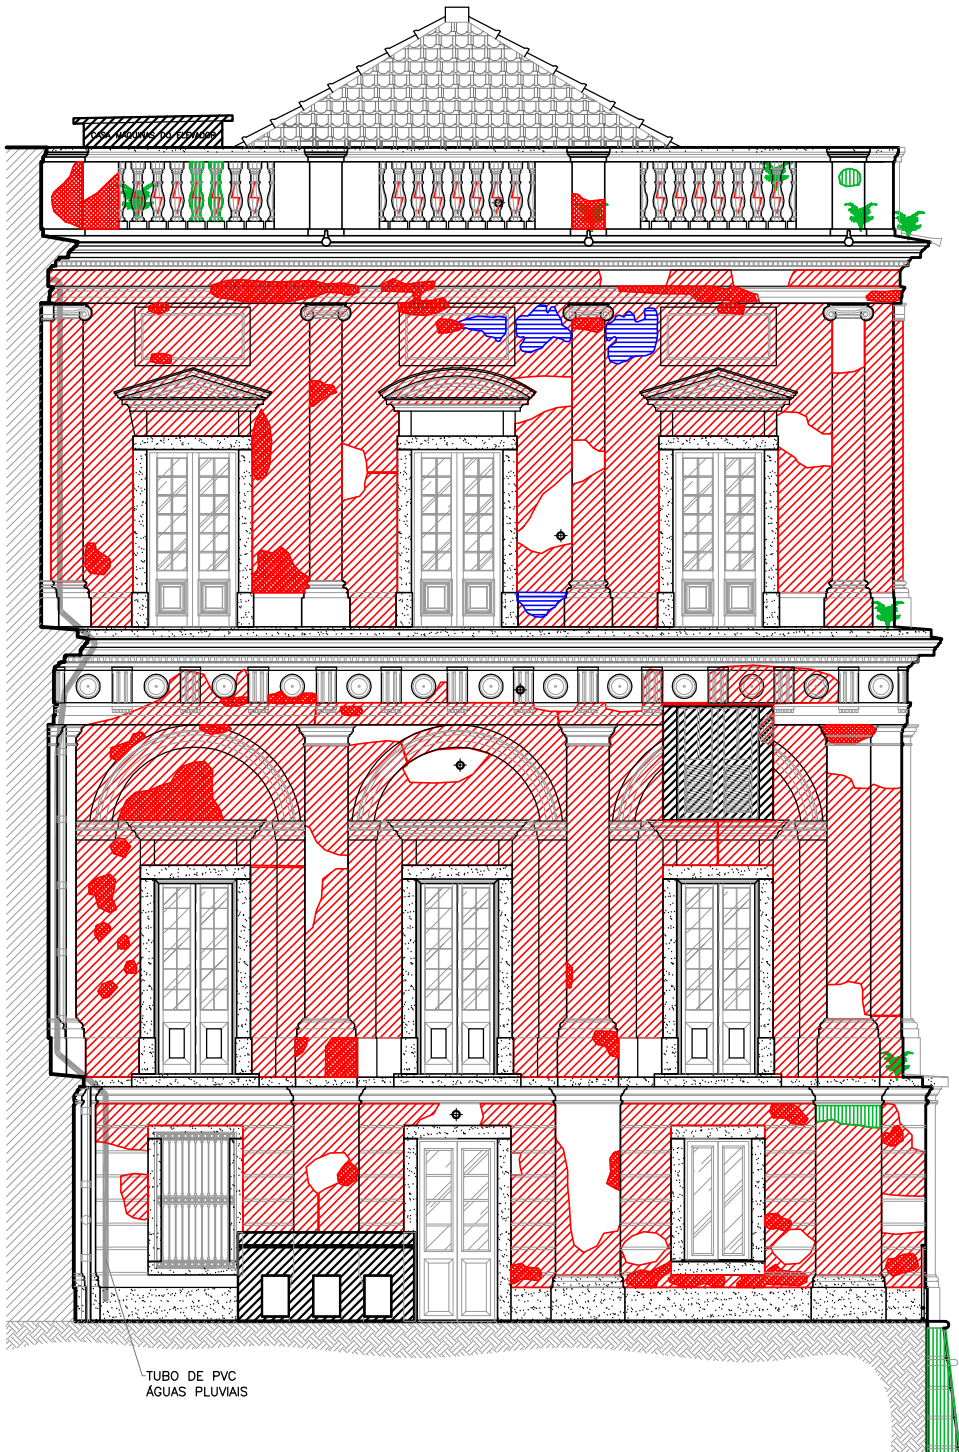
Subtítulo: **TORREÃO SUL – MAPEAMENTO DE DANOS FACHADAS "A", "B", "C" e "D"**

BALAUSTRADA COM TRICAS

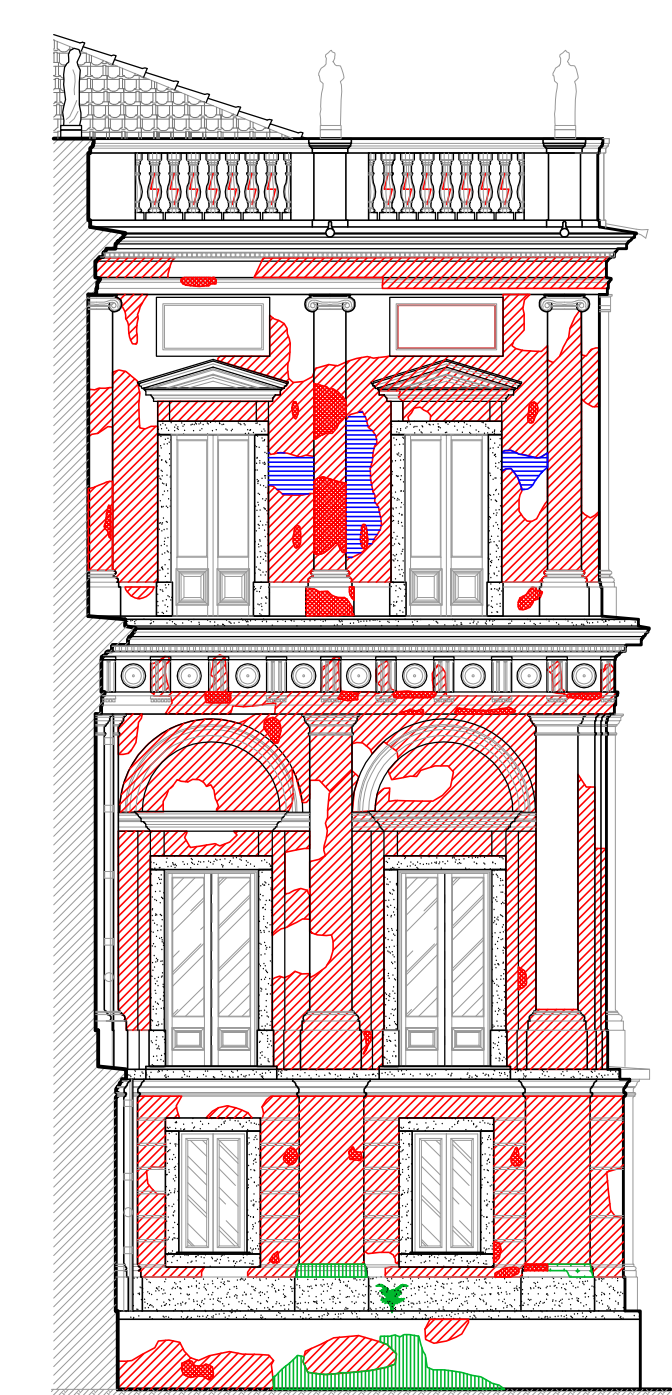
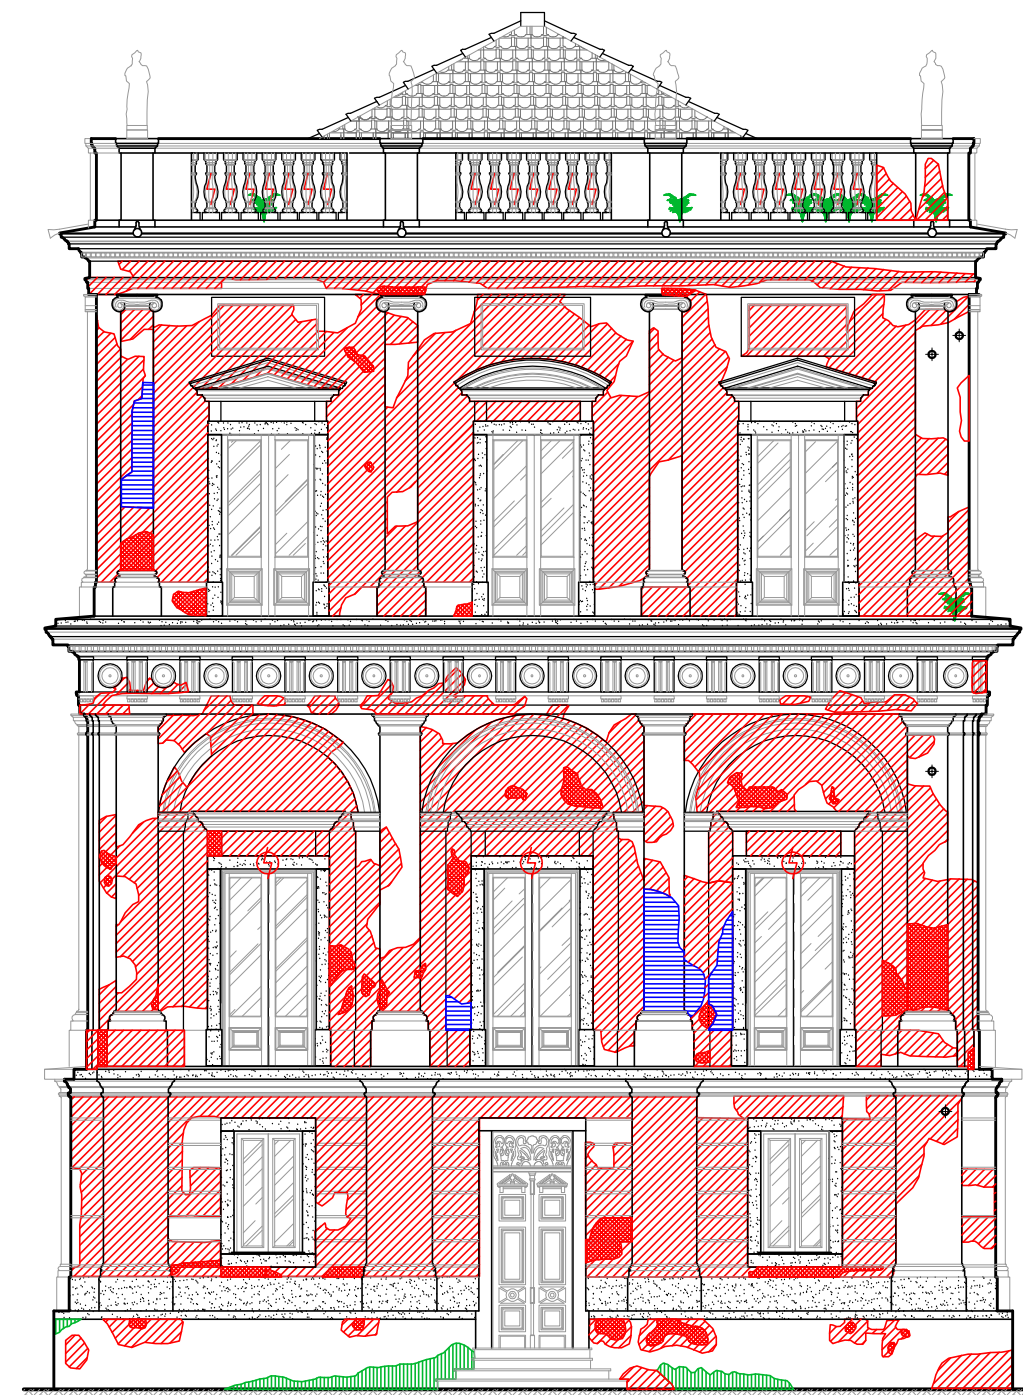
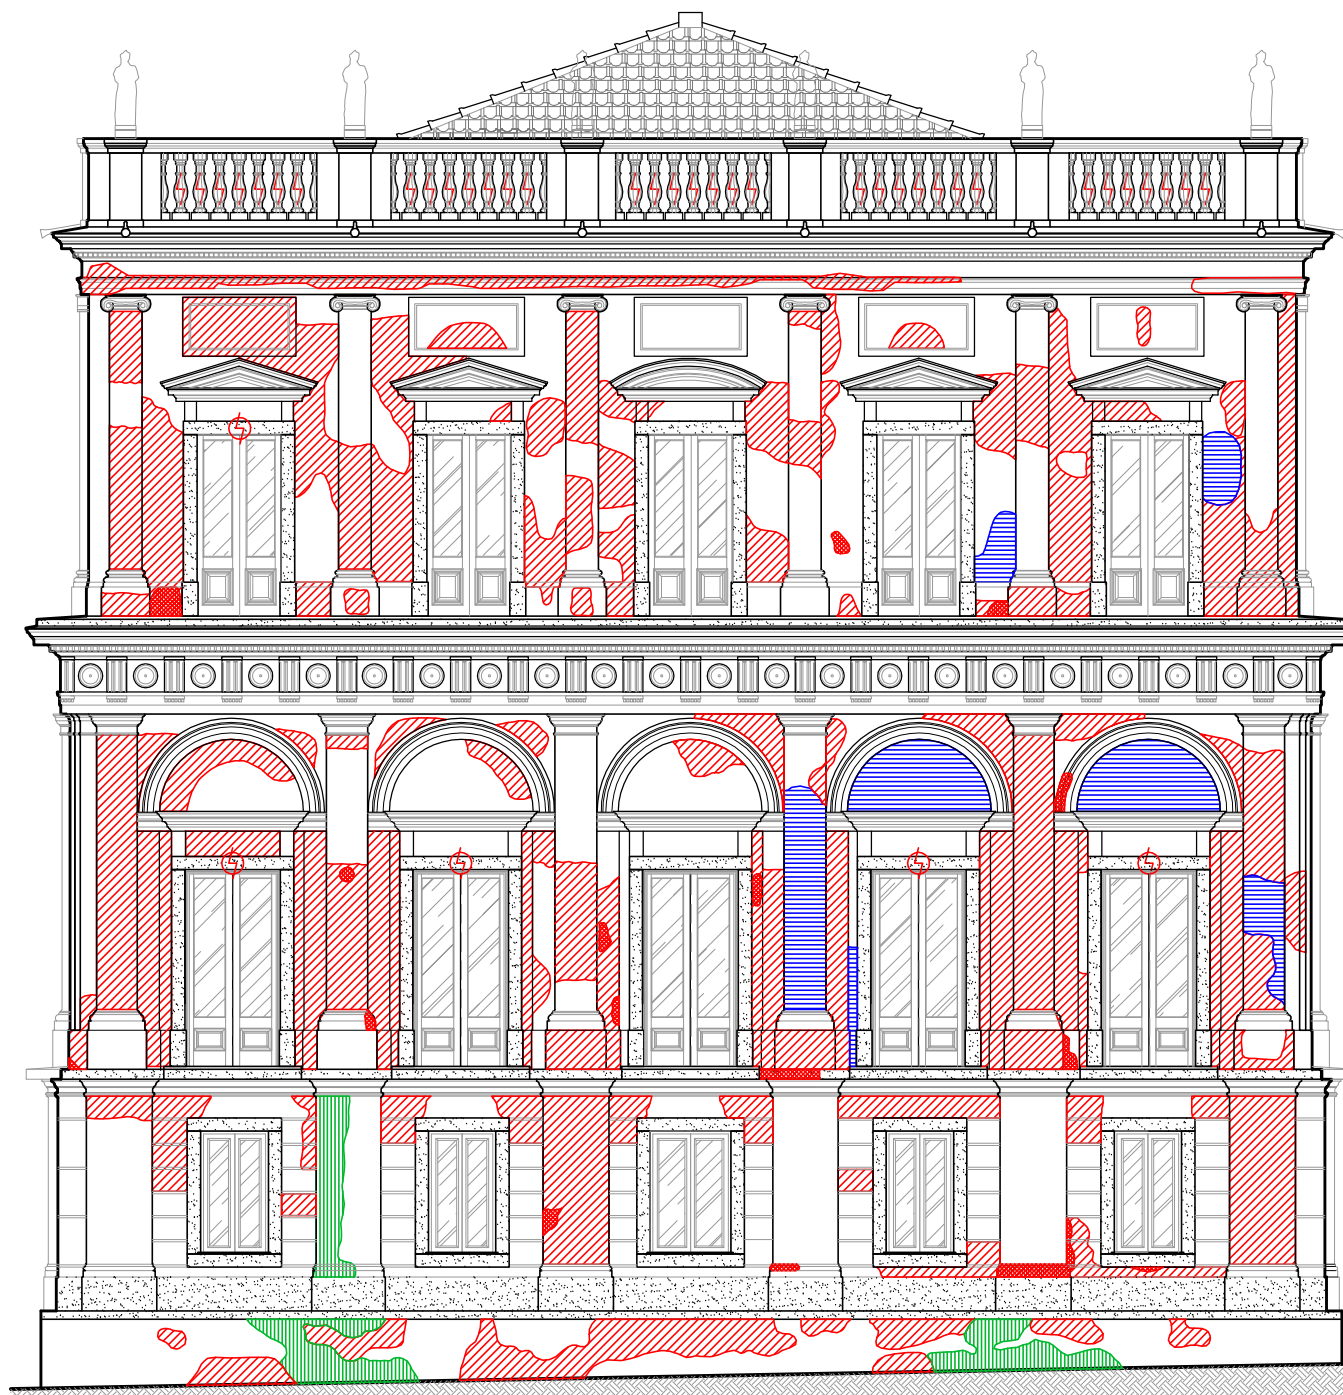
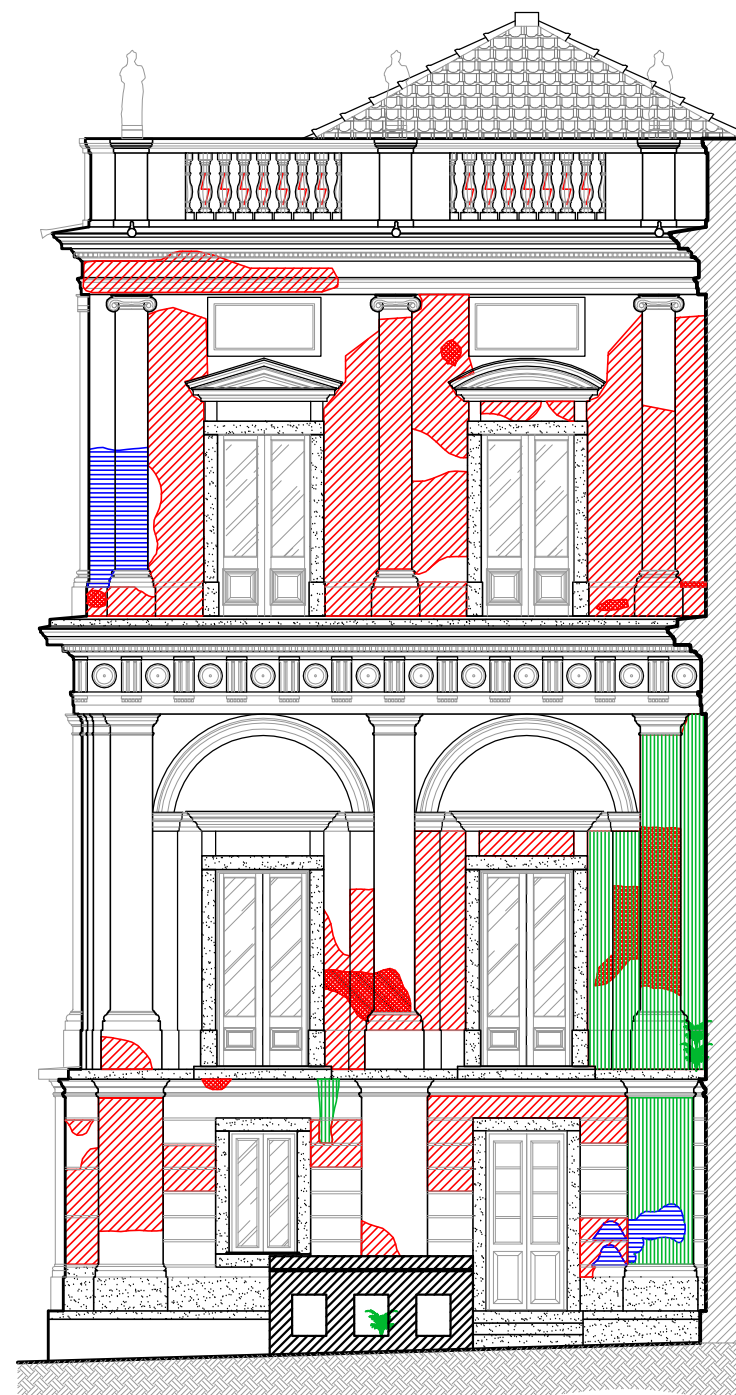
Subtítulo: TORREÃO NORTE – MAPEAMENTO DE DANOS
FACHADAS "A", "B", "C" E "D"

FISSURAS ESTRUTURAIS NAS VERGAS DE GRANITO
