**UNIVERSIDADE DE SÃO PAULO
ESCOLA DE ENGENHARIA DE SÃO CARLOS**

Inspeção de fachadas históricas

Levantamento de materiais e danos de argamassas de revestimento

Tese apresentada ao Programa de Pós-Graduação em Arquitetura da Universidade de São Paulo, Escola de Engenharia de São Paulo, para obtenção do grau de Doutor em Arquitetura.

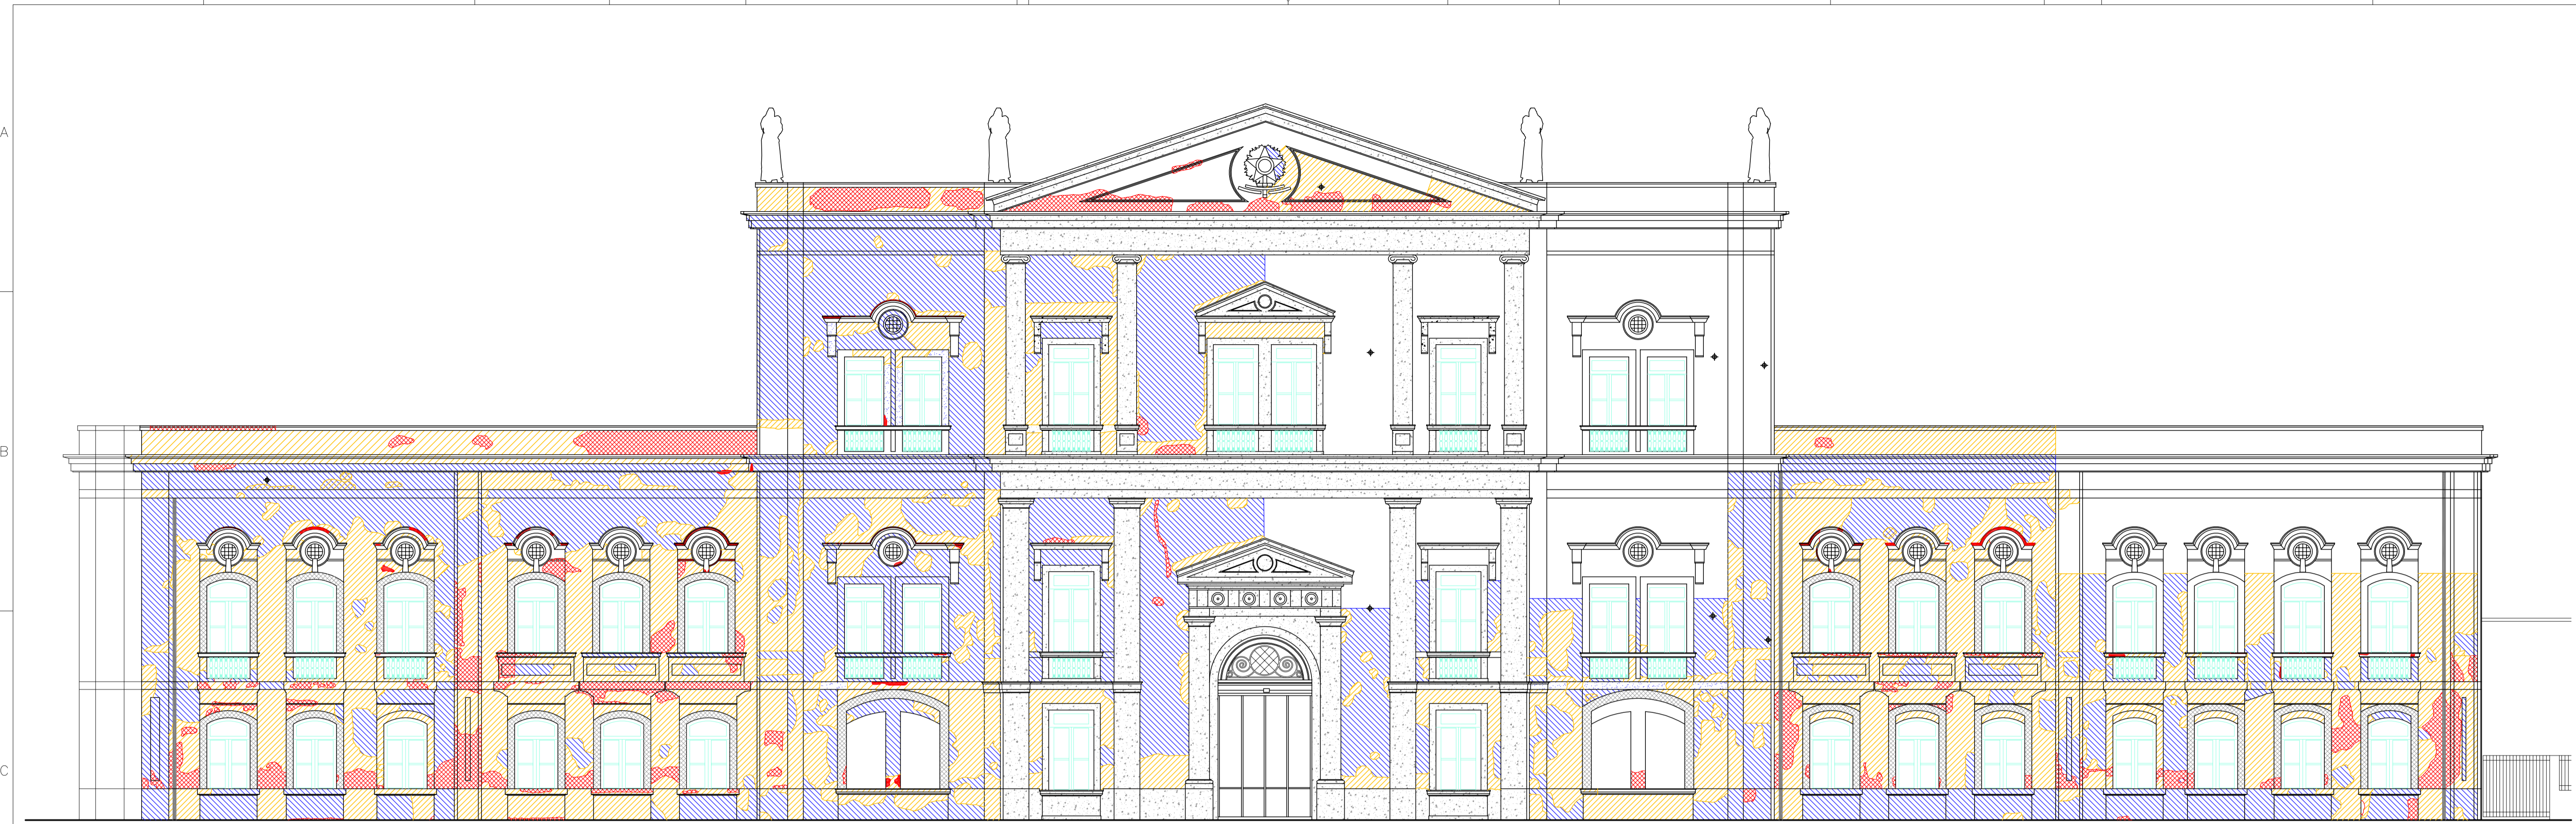
01 Fachada Principal
ESCALA: 1/100

- ARGAMASSA SA
- DESPRENDIMENTO DA ARGAMASSA
- PEDRAS ENCOBERTAS
- ÁREAS COM PROBLEMAS DE ADERÊNCIA DA ARGAMASSA (VERIFICADO POR MÉTODO DE PERCUSSÃO - SOM CAVO)
- PEDRA APARENTE 115,0m²
- CORPOS DE PROVA PARA ANÁLISE
