**CONTRIBUIÇÃO PARA MELHORIA DO DESEMPENHO DOS  
PAVIMENTOS URBANOS ATRAVÉS DO CONTROLE DE  
QUALIDADE DO REATERRO DE VALAS DE SERVIÇOS  
CONCESSIONADOS**

Florianópolis  
Junho 2010

Dissertação submetida à Universidade Federal de Santa Catarina como requisito parcial exigido pelo Programa de Pós-Graduação em Engenharia Civil - PPGEC, para a obtenção do Título de MESTRE em Engenharia Civil.

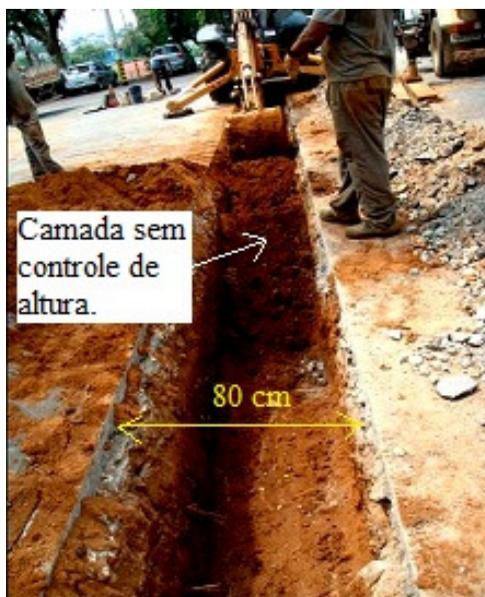
As Figuras de 4.1 a 4.6 ilustram os procedimentos de reaterros de valas para instalação ou concerto de serviços concessionados de água e esgoto, adotados pelas diversas concessionárias atuantes no município de Belo Horizonte. Na prática, pode-se constatar que os procedimentos empregados nem sempre eram executados conforme normas estabelecidas pela SUDECAP e pela COPASA.

FIGURA 4.1 – Espalhamento mecanizado de material na vala.

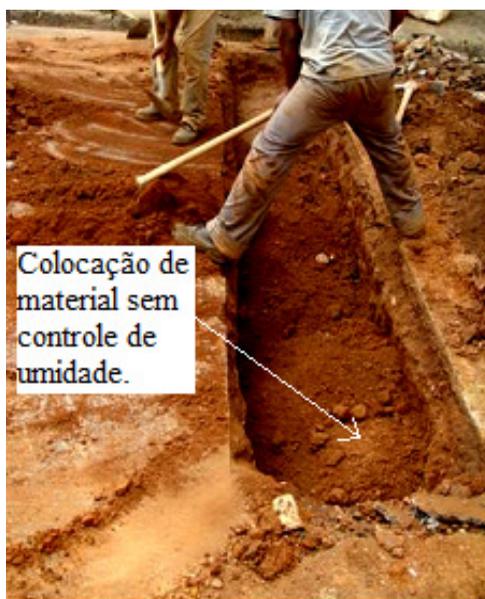
FIGURA 4.2 – Espalhamento manual de material na vala.

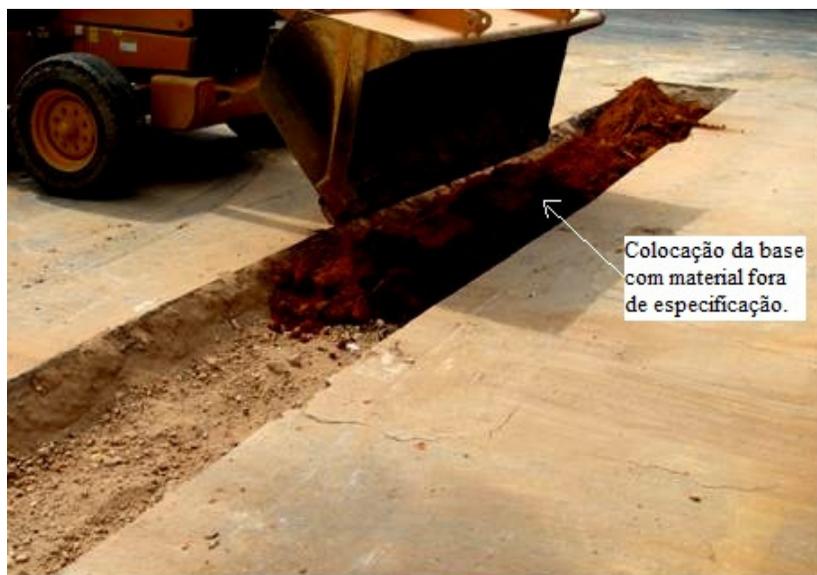
**FIGURA 4.3 – Colocação de material de base.**

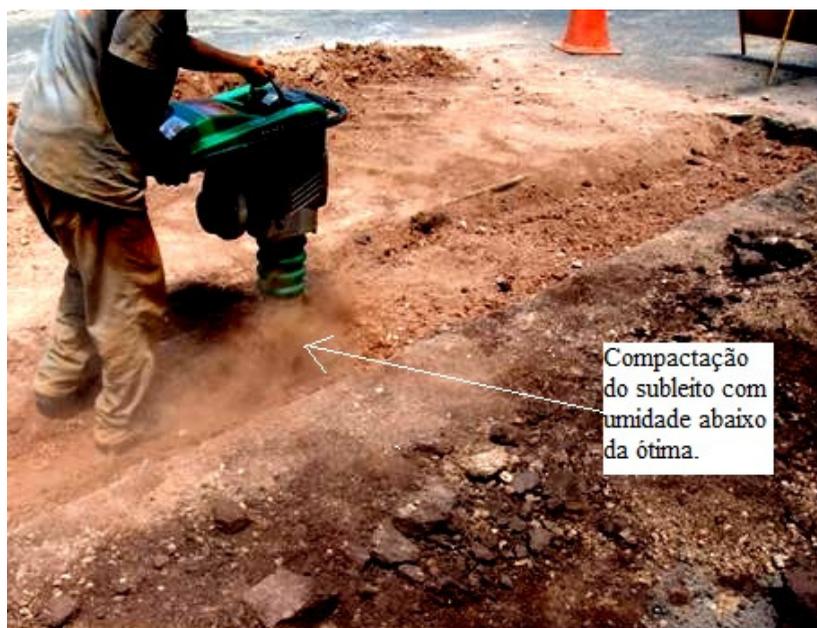
**FIGURA 4.4 – Compactação da camada de subleito.**

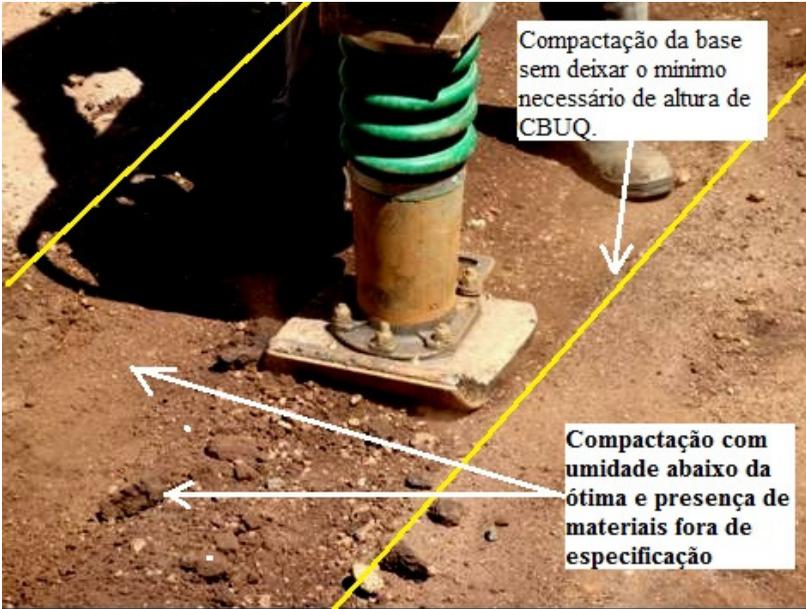
**FIGURA 4.5 – Compactação de camada de base.**

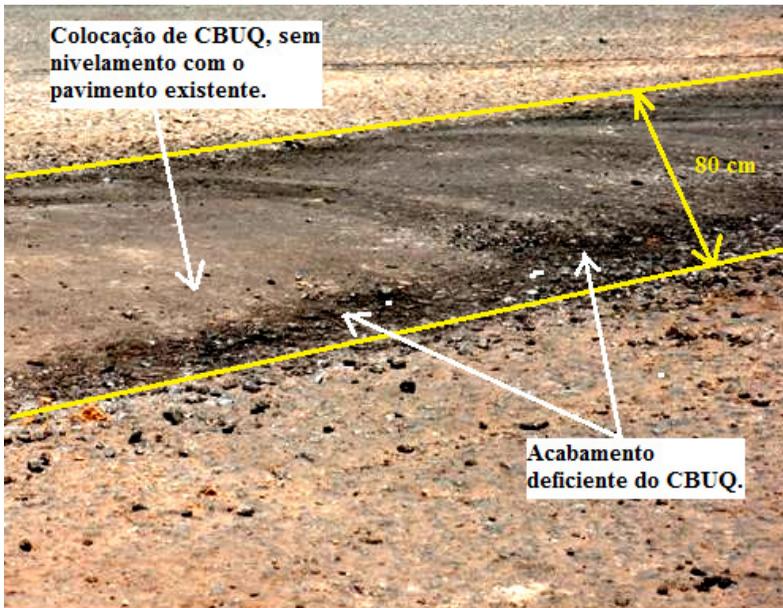
**FIGURA 4.6 – Colocação de camada de revestimento da vala.**

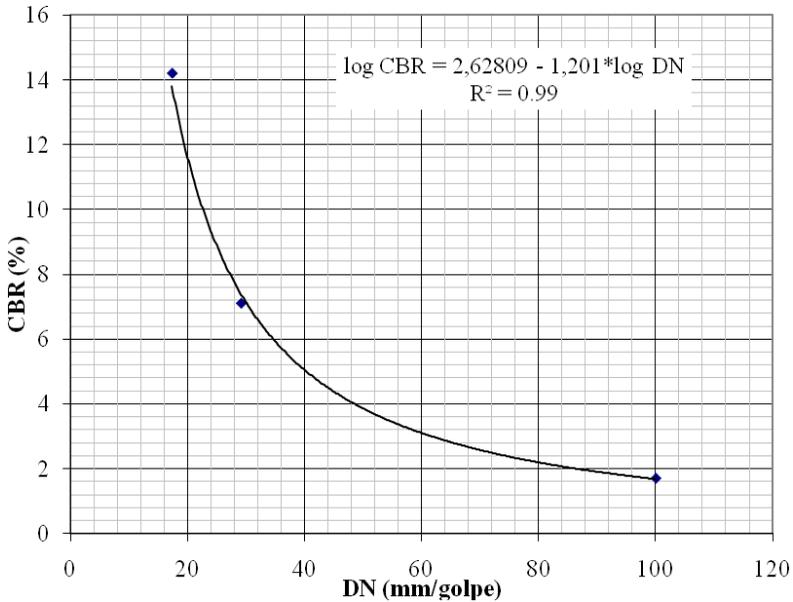
FIGURA 4.10 – Correlação CBR x DN - vala 1.

- De acordo com o Quadro 4.13 o valor do  $DN_{CF}$  é um pouco maior do que  $DN_{95}$  indicando uma deficiência na compactação e que o CBR estimado para esta camada é de apenas 7,0%, ou seja, próximo de 50% ao  $CBR_{100}$ . Por outro lado o  $DN_M$  é inferior ao  $DN_{95}$  e, portanto, o serviço poderia ser aceito, mas que de acordo com a Figura 4.10 se teria um CBR de apenas 9,0%;

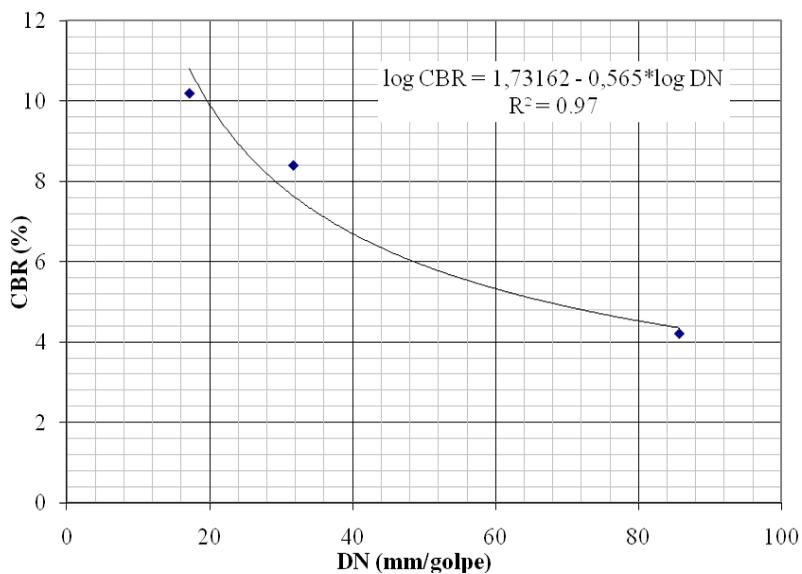
FIGURA 4.12 – Correlação CBR x DN - vala 2.

- De acordo com o Quadro 4.14 o valor do  $DN_{CF}$  é maior do que  $DN_{95}$  indicando uma deficiência na compactação e que o CBR estimado para esta camada é de apenas 5,6 %, ou seja, próximo de 50% ao  $CBR_{100}$ . Por outro lado o  $DN_M$  é superior ao  $DN_{95}$  e, portanto, o serviço não poderia ser aceito, de acordo com a Figura 4.12, apresenta um valor de CBR de apenas 6,2 %;

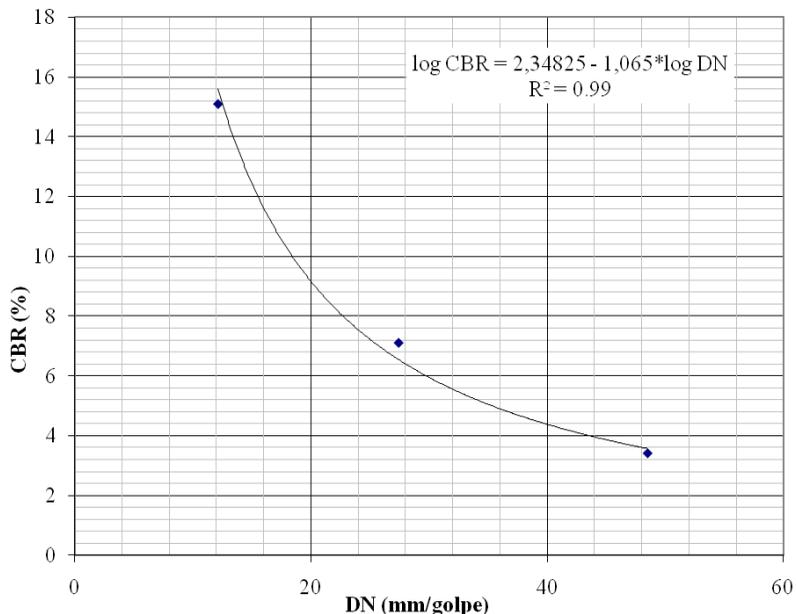
FIGURA 4.14 – Correlação CBR x DN - vala 3.

- De acordo com o Quadro 4.15 o valor do DN<sub>CF</sub> é menor do que DN<sub>95</sub> indicando uma compactação melhor e com um CBR estimado para esta camada de 4,8 %, ou seja, próximo de 30 % ao CBR<sub>100</sub>. Por outro lado o DN<sub>M</sub> é menor ao DN<sub>95</sub> e, portanto, o serviço poderia ser aceito, pois de acordo com a Figura 4.14 apresenta um valor de CBR de apenas 5,0 %;

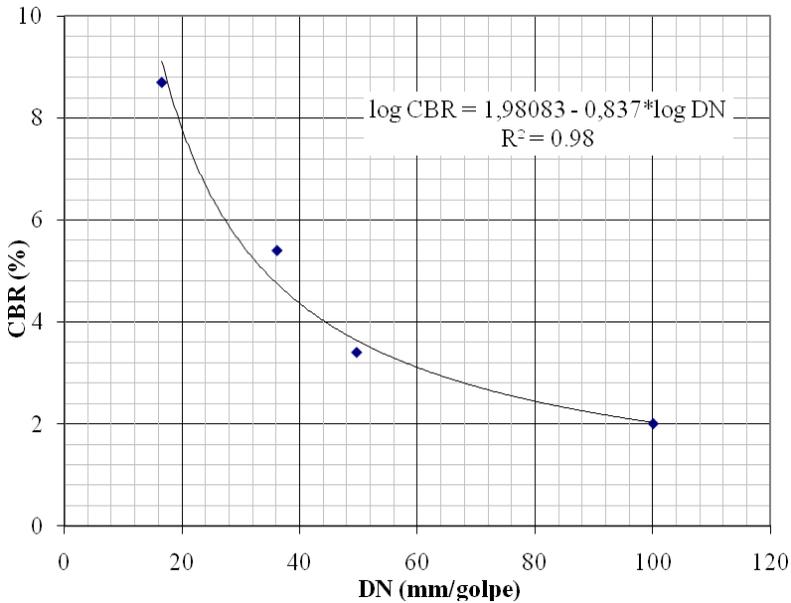
FIGURA 4.16 – Correlação CBR x DN - vala 4.

- De acordo com o Quadro 4.16 o valor do DN<sub>CF</sub> é menor do que DN<sub>95</sub> indicando uma compactação melhor e com um CBR estimado para esta camada de 10,0 %, ou seja, melhor que o CBR<sub>100</sub>. Como o DN<sub>M</sub> é menor que o DN<sub>95</sub> o serviço é aceito, pois de acordo com a Figura 4.16 apresenta um valor de CBR de apenas 8,4 %;

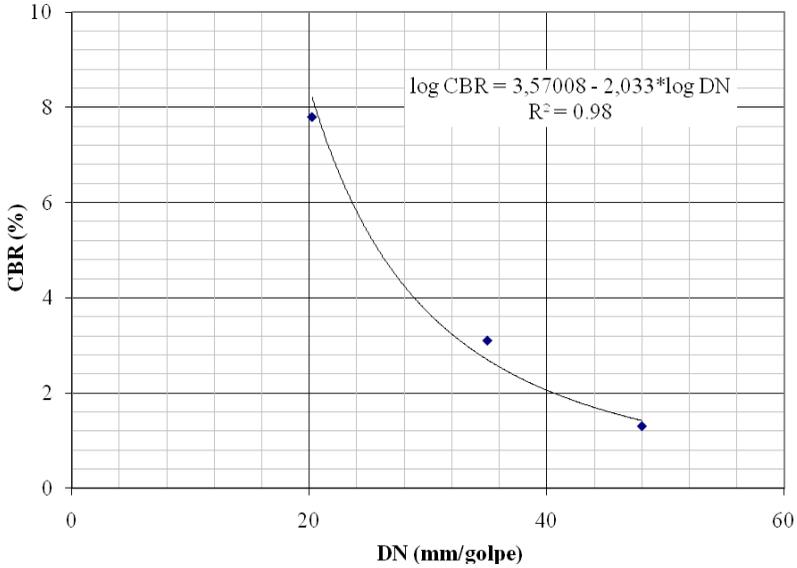
FIGURA 4.18 – Correlação CBR x DN - vala 5.

camada de 8,0 %, ou seja, próximo ao  $CBR_{100}$ . Como o  $DN_M$  é menor que o  $DN_{95}$  o serviço é aceito, pois de acordo com a Figura 4.18 apresenta um valor de CBR de 9,0 %;

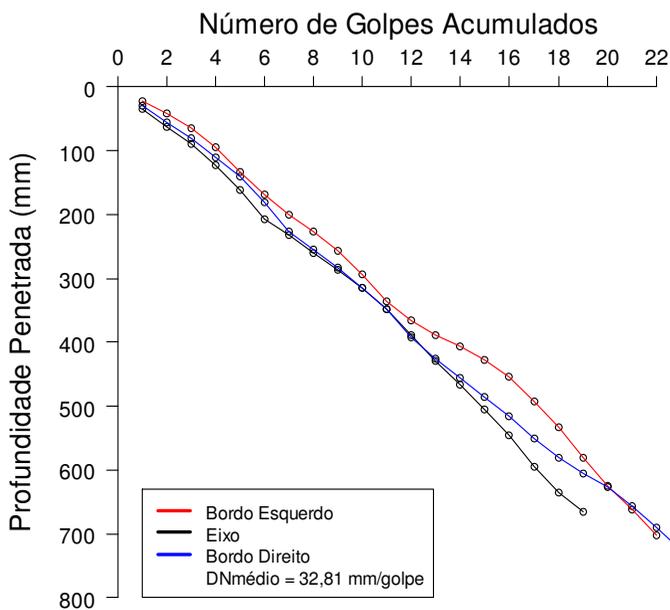
FIGURA 4.70 – Curva DCP do BE, EX E BD – Vala 5

- Observando-se a Figura 4.70, nota-se que tanto os bordos quanto o eixo tiveram uma homogeneidade na compactação. Isso é comprovado pelos valores do DN<sub>BE</sub>, DN<sub>EX</sub> e DN<sub>BD</sub> apresentados no Quadro 4.17;
- Nota-se nas Figuras de 4.71 a 4.73 que houve uma certa regularidade nas espessuras e na compactação das camadas;

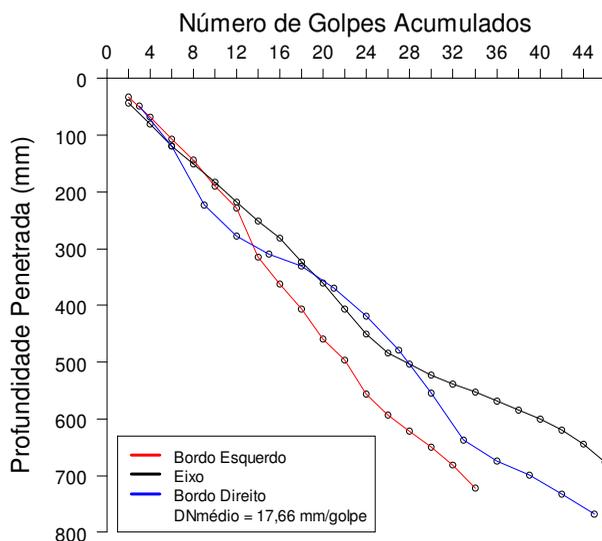
FIGURA 4.79 – Curva DCP do BE, EX e BD – Vala 6

- Observando-se a Figura 4.79 nota-se que o eixo, obteve uma compactação melhor em relação aos bordos. Isso é comprovado pelos valores do DN<sub>BE</sub>, DN<sub>EX</sub> e DN<sub>BD</sub> apresentados no Quadro 4.18;
- Nota-se nas Figuras de 4.80 a 4.82 que houve uma variação nas espessuras e na compactação das camadas;
- De acordo com o Quadro 4.18 o valor do DN<sub>CF</sub> é menor do que o DN<sub>95</sub> indicando uma compactação melhor e com um CBR estimado para esta

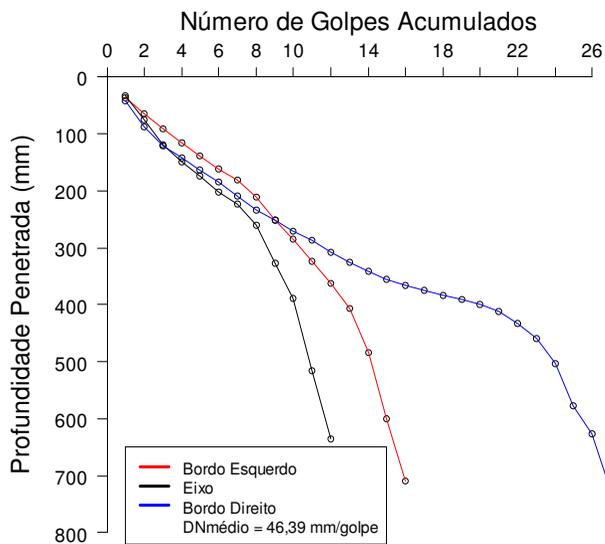
FIGURA 4.88 – Curva DCP do BE, EX E BD – Vala 7.

- Observando-se a Figura 4.88, nota-se que houve uma certa regularidade na compactação da última camada, para as primeiras camadas nota-se uma discrepância de compactação entre eixo e bordos. Isso é comprovado pelos valores do DN<sub>BE</sub>, DN<sub>EX</sub> e DN<sub>BD</sub> apresentados no Quadro 4.19;

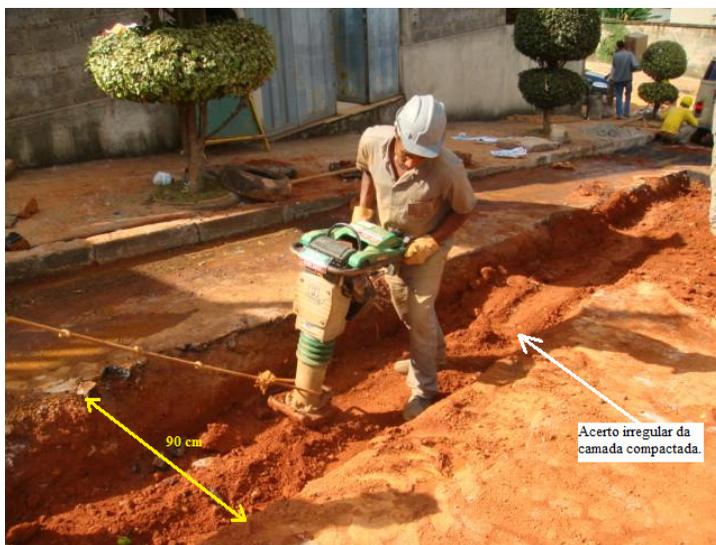
FIGURA 4.92 – Compactação da penúltima camada do subleito sem acerto da camada - Vala 8.

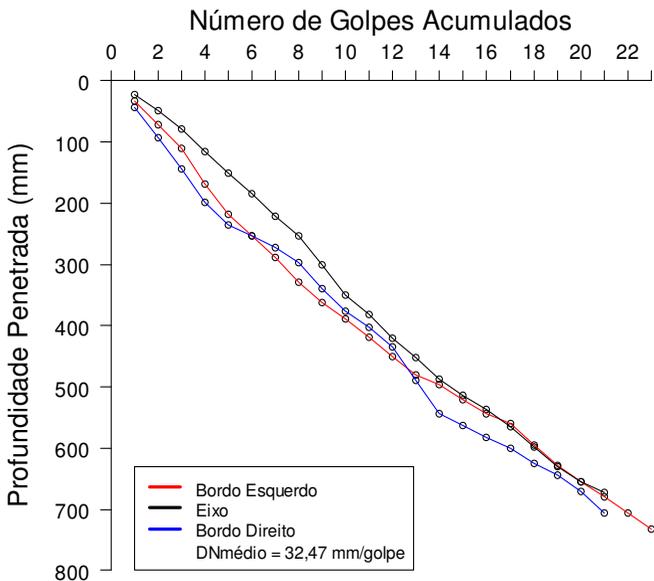
FIGURA 4.96 – Curva DCP do BE, EX e BD – Vala 8

- Observando-se a Figura 4.96, nota-se que tanto os bordos quanto o eixo tiveram uma homogeneidade na compactação. Isso é comprovado pelos valores do DN<sub>BE</sub>, DN<sub>EX</sub> e DN<sub>BD</sub> apresentados no Quadro 4.20;
- Nota-se nas Figuras de 4.97 a 4.99 que houve uma variação na espessura e na compactação das camadas;

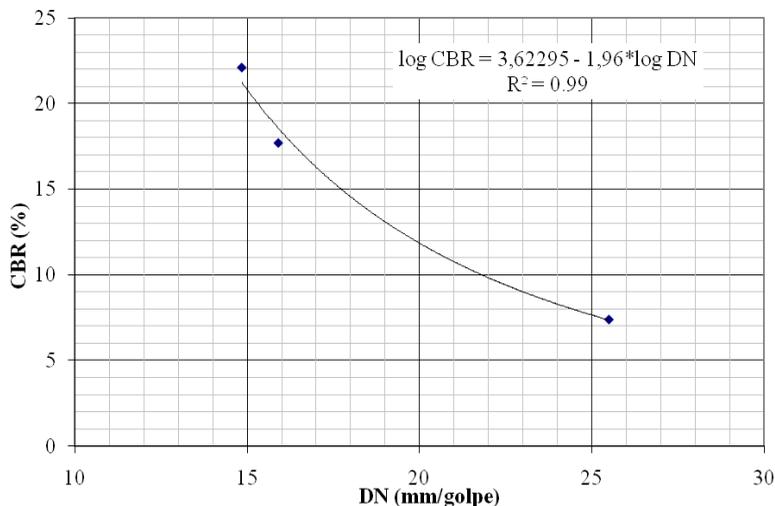
FIGURA 5.3 – Correlação CBR x DN para a vala experimental 1.

- De acordo com o Quadro 5.7 o valor do  $DN_{CF}$  é maior do que  $DN_{95}$  indicando uma provável deficiência na compactação e que o CBR estimado para esta camada é de 18,0 %, ou seja, bem próximo do  $CBR_{100}$ . Por outro lado o  $DN_M$  é inferior ao  $DN_{95}$  e, portanto, o serviço foi aceito e de acordo com a Figura 5.3 se teria um CBR de 24,0 %;
