*UNIVERSIDADE FEDERAL DE SANTA CATARINA*  
PROGRAMA DE PÓS-GRADUAÇÃO EM ARQUITETURA E URBANISMO

**TRAÇANDO O RISCO: ANÁLISE DAS PRÁTICAS URBANAS EM  
ÁREAS DE MORROS, O CASO DA VILA NOVA BURITI- RECIFE**

Dissertação submetida à Universidade  
Federal de Santa Catarina para  
obtenção de Grau de Mestre em  
Arquitetura e Urbanismo.

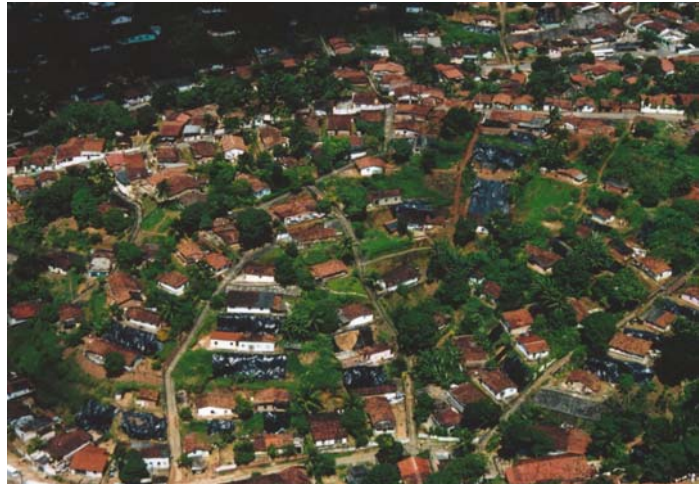
ILUSTRAÇÃO 6- Morro da Favela, zona norte do Recife- ocupação espontânea com remoção da vegetação natural e presença de lonas pretas nos talude de risco. Fonte: FIDEM, 2000.

- Ocupações através de um processo de invasão;
- Remoção da vegetação natural;
- Cortes para assentamento ou ampliação da moradia;
- Casa localizada no bordo do talude;
- Ausência de calhas, biqueiras<sup>6</sup> e calçadas (favorecendo a infiltração);
- Fossa localizada no bordo do talude (com grave risco de desmonte);

- Ausência de drenagem pluvial;
- Drenagem natural dificultada pela existência de lixo;
- Rede viária irregular surge de acordo com a necessidade de acesso à moradia.

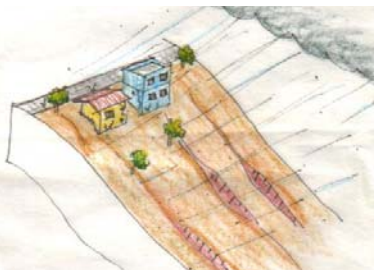
PROCESSOS		DESCRIÇÃO	ILUSTRAÇÃO
Transporte de massa	Erosões	Tratam-se do desprendimento e transporte de partículas do solo sob a ação da água <sup>11</sup>

ILUSTRAÇÃO 16- Principais processos naturais de risco. Fontes FARAH, 2003 e CUNHA, 1991; adaptados pela autora. Desenhos adaptados de CUNHA, 1991.

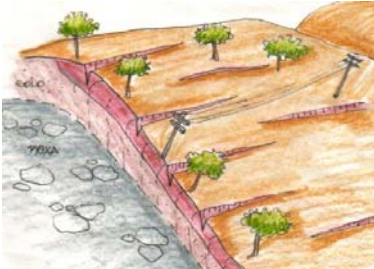
Rastejos	Aracterizam-se por movimentos lentos que afetam grandes áreas, associados a alterações climáticas (umedecimento e secagem)

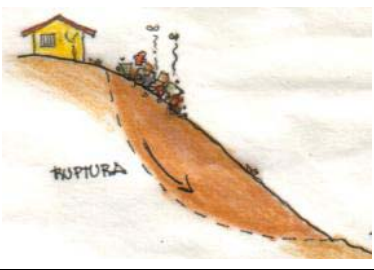
Movimentos gravitacionais de massa	Escorregamentos	São movimentos rápidos de solo ou solo e rocha potencializados pela chuva ou sobrepeso na encosta.

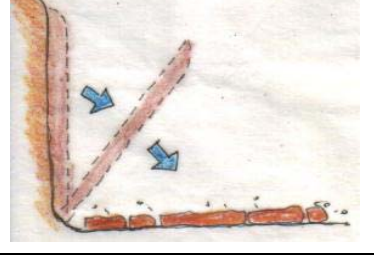
Quedas e Tombamentos	Referem-se ao desprendimento de blocos de solo ou rocha de um maciço, seguido da queda livre ou rotação (tombamento) da parte destacada.

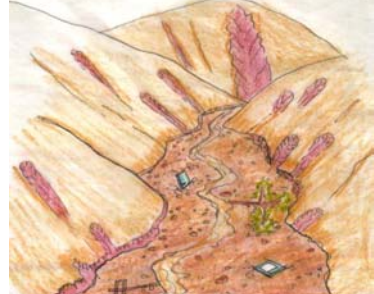
Corridas de massa	Ocorrem em situações de chuvas muito intensas, quando há um grande aporte de materiais para a drenagem. Cria-se um curso de lama de alto poder destrutivo e de longo alcance.

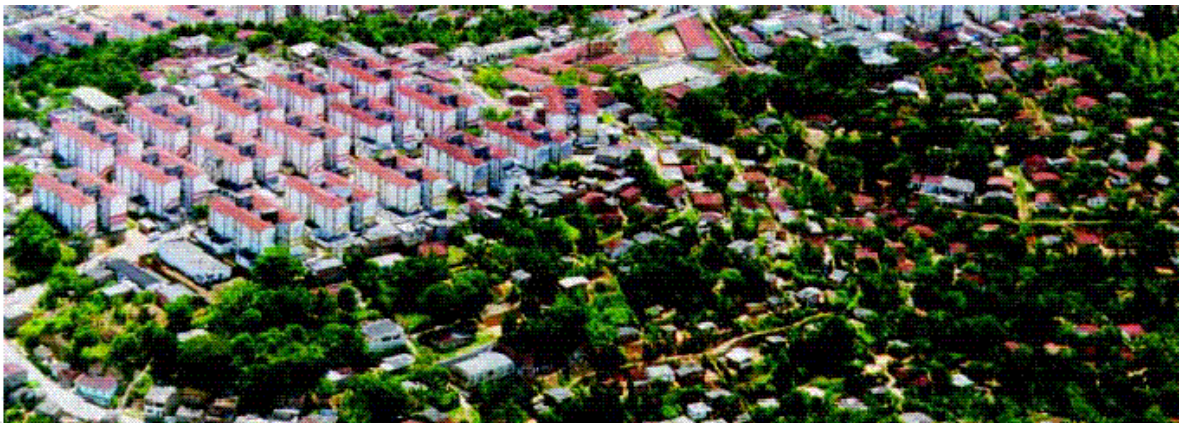
ILUSTRAÇÃO 18- Conjunto Habitacional Curado IV, em Recife, solução típica dos anos 70 ocupando o topo aplainado do morro. Em primeiro plano, ocupação irregular das áreas remanescentes do conjunto. Fonte: ALHEIROS ET AL, 2003.

Uma das paisagens mais marcantes deste período é o coroamento de morros com os tradicionais edifícios “H” padrão da COHAB espalhado por todo o Brasil. Geralmente afastados do centro, os morros ganharam habitações modernas, para isso foram aplainados e ganharam infra-estrutura. Enquanto as encostas do entorno foram ignoradas pelo poder público, a população fora do mercado da COHAB, viu nelas uma possibilidade de acesso ao chão. Ocupou as áreas verdes remanescentes indiscriminadamente aproveitando ainda a infra-estrutura instalada para o conjunto formal (Ilustrações 17 e 18).

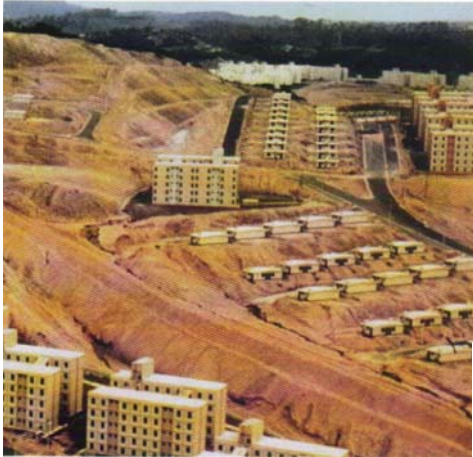
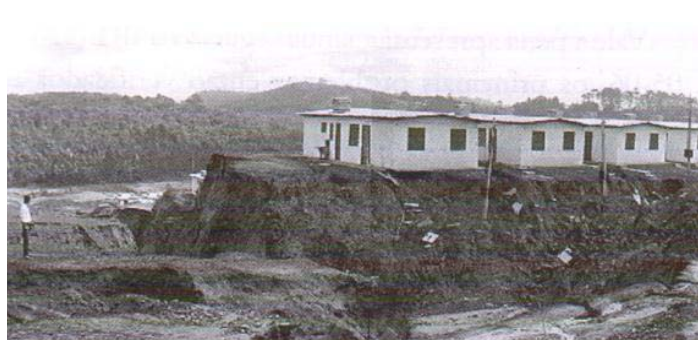
ILUSTRAÇÃO 19 e 20- Conjunto Santa Etelvina da COHAB/SP em fase final de construção e detalhe, do processo erosivo que quase destruiu o conjunto. Fonte: FREITAS ET AL, 2001 e FARAH, 2003 (detalhe).

Um exemplo clássico do desajuste projetual para encostas é o Conjunto Santa Etelvina, construído pela COHAB/SP, em 1982, na zona leste de São Paulo (Ilustrações 19 e 20). A fim de implantar 40.000 unidade habitacionais, no local, foi realizada uma movimentação de terra exorbitante, ultrapassando os 5.000.000m<sup>3</sup>

(FREITAS ET AL, 2001; FARAH, 2003). A desestabilização provocada pela exposição do solo mais frágil às chuvas desfigurou a topografia criada pelo empreendimento.

Entre os principais problemas verificados, segundo Farah (2003), estão: leitos de rua totalmente erodidos; sistema de abastecimento de água, drenagem e acessos destruídos e unidades habitacionais comprometidas. “Na época de sua consolidação, estimou-se que o custo de cada residência, ante as obras de recuperação necessárias, teria alcançado o valor de um apartamento na Avenida Paulista, área nobre de São Paulo” (FREITAS ET AL, 2001). Este caso poderia ser encarado como resultado da inexperiência no tratamento de áreas acidentadas ou uma exceção malograda pelo acaso, mas o que se percebe, na literatura especializada, é o uso abusivo destes paradigmas como uma prática projetual freqüente. Spirn (1995), retrata bem esta situação quando afirma que “o homem ao transformar o ambiente natural pré-existente, apesar de toda técnica disponível, tem-se mostrado incapaz de compreender a lógica da composição e da ordenação dos mesmos”.

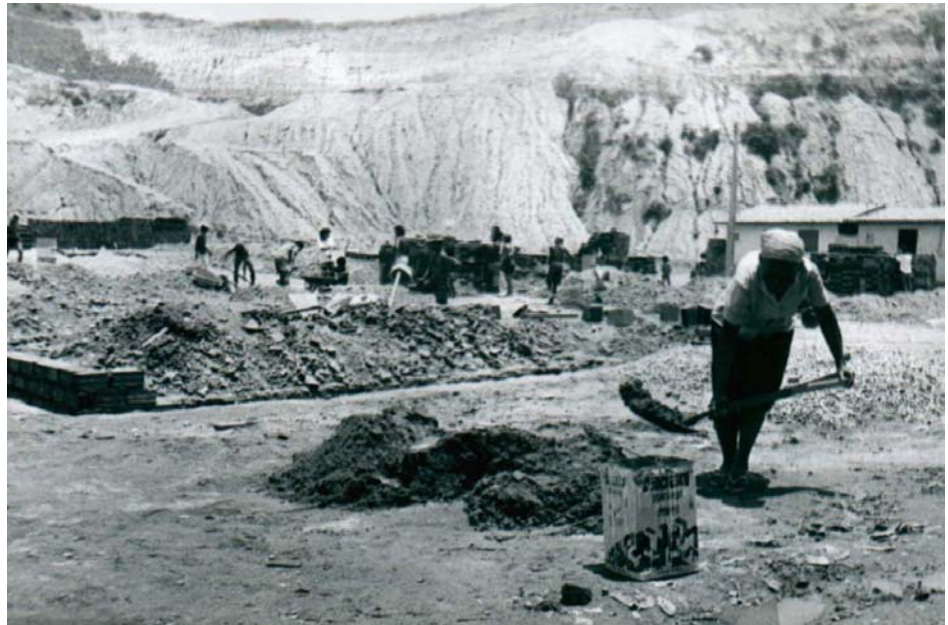
**ILUSTRAÇÃO 34:**  
Início das obras-realizadas nas áreas baixas, ainda de forma precária, antes da contratação de uma construtora privada. Ao fundo, a encosta já desmatada. Fonte: Selma Arteiro, arquivo pessoal [1988?].

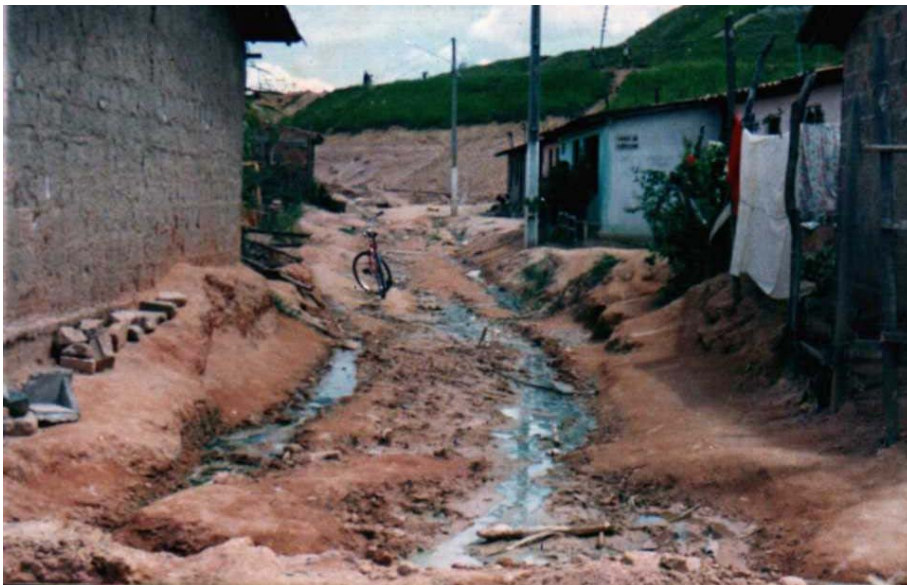
**ILUSTRAÇÃO 35:**  
Com infra-estrutura precária, as primeiras casas não se diferenciavam das ocupações informais do seu entorno. Fonte: foto de Maurício Albert, arquivo pessoal [1990?].

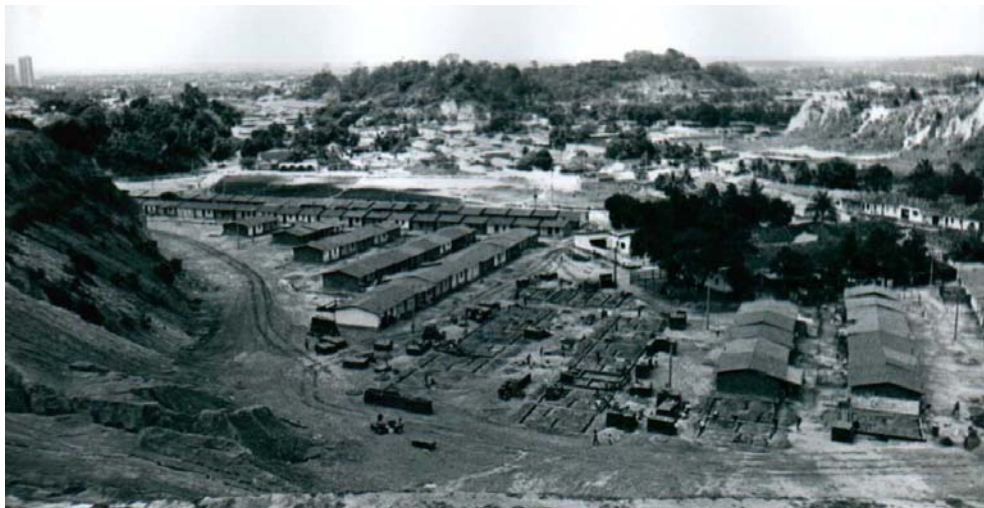
ILUSTRAÇÃO 37: Centenas de casas já construídas nas áreas baixas ladeadas por encosta em risco. Fonte: Selma Arteiro,arquivo pessoal,[1988?].

Com a aquisição de uma área maior pelo Estado (41ha por compra, 11ha através de doação) no próprio Buriti, foram desenvolvidos no final de 1988, os primeiros projetos urbanísticos para a área, pela COHAB-PE, juntamente com uma empresa privada, a PLANOR. O terreno no Buriti onde foi implantado o Conjunto possuía um relevo bastante acidentado com cerca de metade de sua área formada por encostas com mais de 30% de inclinação (Ilustração 36). Visando reduzir o movimento de terra, a proposta da PLANOR, previa ruas com greides adaptados ao perfil natural do terreno e deu início à sua execução nos primeiros meses de 1989. Em julho do mesmo ano, com as chuvas do inverno, surgiram fissuras em vários trechos da encosta alterada, obrigando a remoção das famílias ali assentadas. Além disso, a possibilidade de deslizamento da encosta ameaçava centenas de casas já construídas próximas à base do talude (Ilustrações 37 e 38).

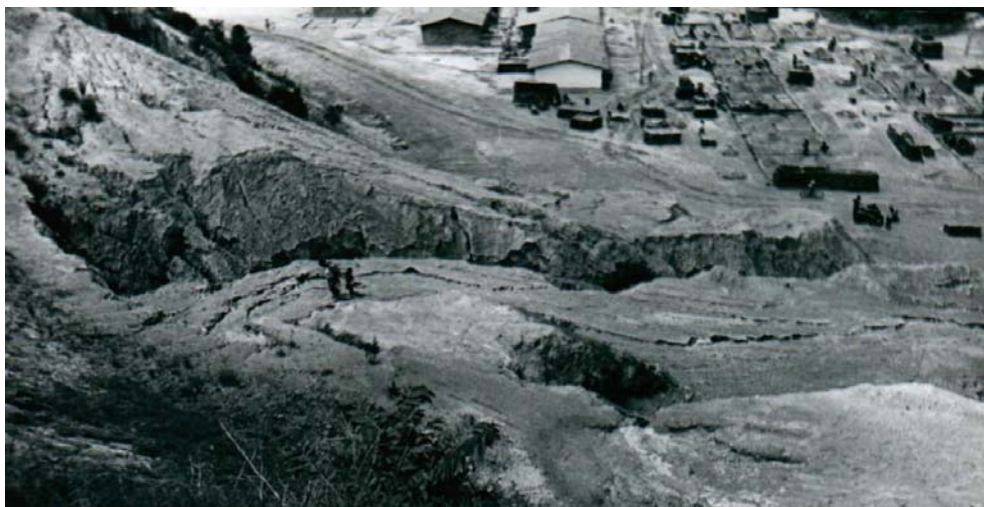
ILUSTRAÇÃO 38: Processos erosivos perigosos durante as obras ameaçam moradores das áreas baixas. Uma mulher e uma criança ignoram o risco e tentam alcançar o topo do morro. Fonte: Selma Arteiro, arquivo pessoal, [1988?].

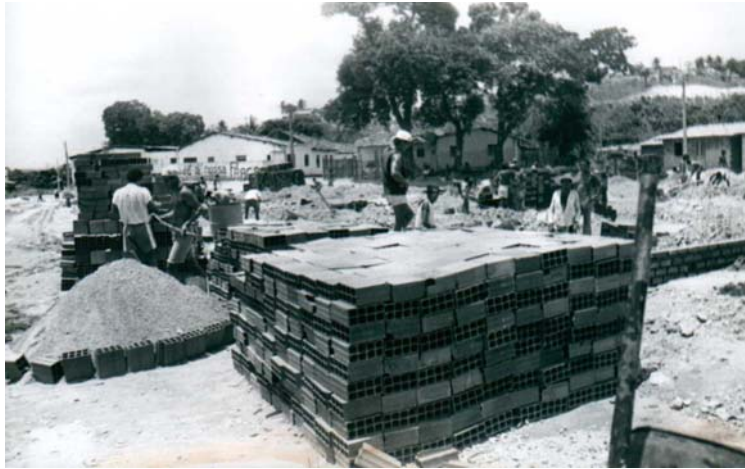
ILUSTRAÇÃO 39: Canteiro organizado para facilitar o controle de material, os técnicos da COHAB acompanhavam todo o processo. Fonte: Selma Arteiro, [1989?].

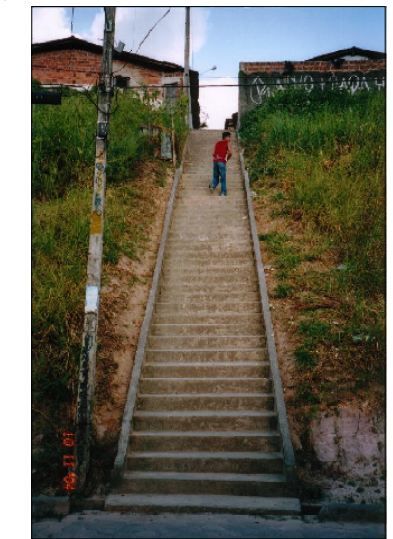
ESCADARIA liga rua Ranúzia à rua Manuel Lisboa de Moura vencendo os 10m de diferença de cota.

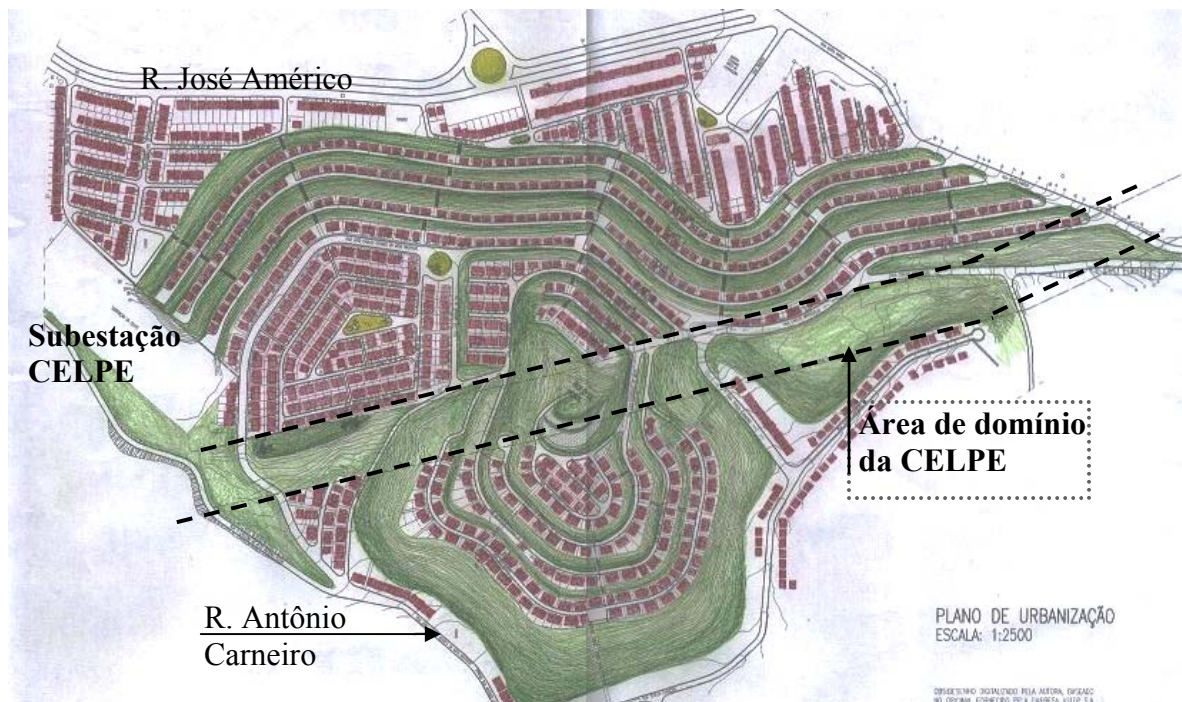
ILUSTRAÇÃO 46: Áreas livres de uso do conjunto (verde), edificações (vermelhas), praças (amarelas). Fonte: desenho da autora, 2005.

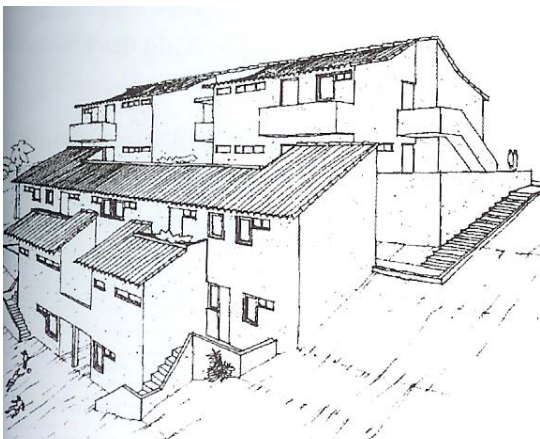
ILUSTRAÇÃO 49: Tipologia habitacional adequada a encostas com declividades superiores a 30%. Fonte: ANDRADE; SOUZA, 1986.

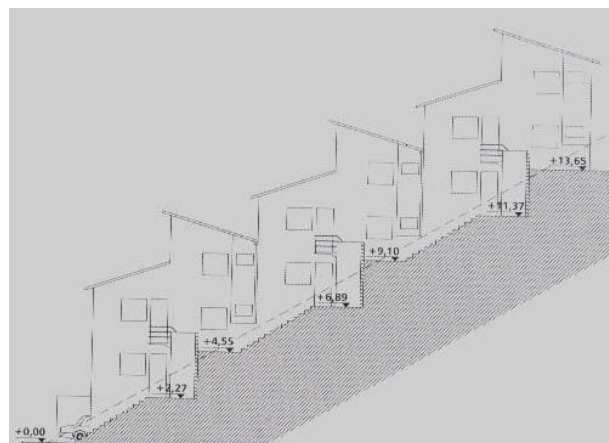
ILUSTRAÇÃO 50: Tipologia habitacional adequada a encostas com declividades superiores a 30%. Fonte: FARAH, 2003.

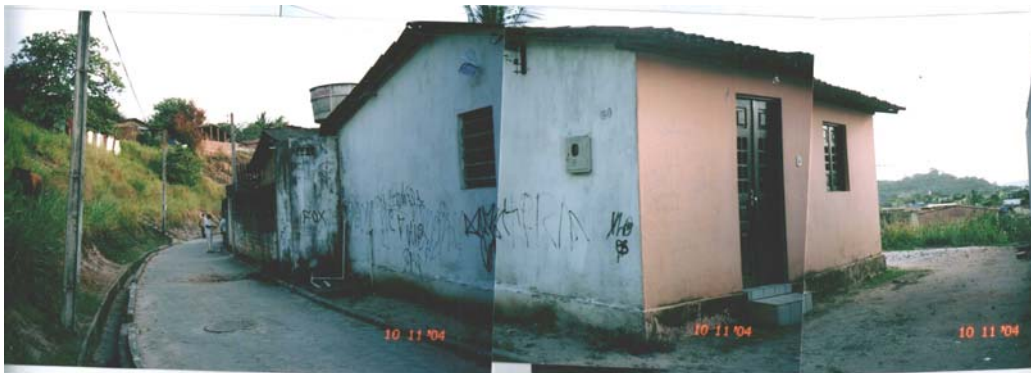
ILUSTRAÇÃO 51: Casa padrão do Conjunto, área de 40m<sup>2</sup>. Fonte: foto da autora, 2004.

Os lotes possuem uma área média de 85m<sup>2</sup> e uma área construída de apenas 40m<sup>2</sup> situada entre os recuos mínimos da rua e da encosta, restando pouco espaço para qualquer ampliação segura (ver ilustração 51). Dimensões um pouco mais generosas para os lotes ou a previsão da ocupação racional da encosta poderiam comportar pelo menos os 56m<sup>2</sup> recomendados para a casa mínima. É interessante salientar que os 16m<sup>2</sup> extras seriam suficientes para incorporar a cozinha e o terraço atendendo às aspirações espaciais da maioria das famílias.

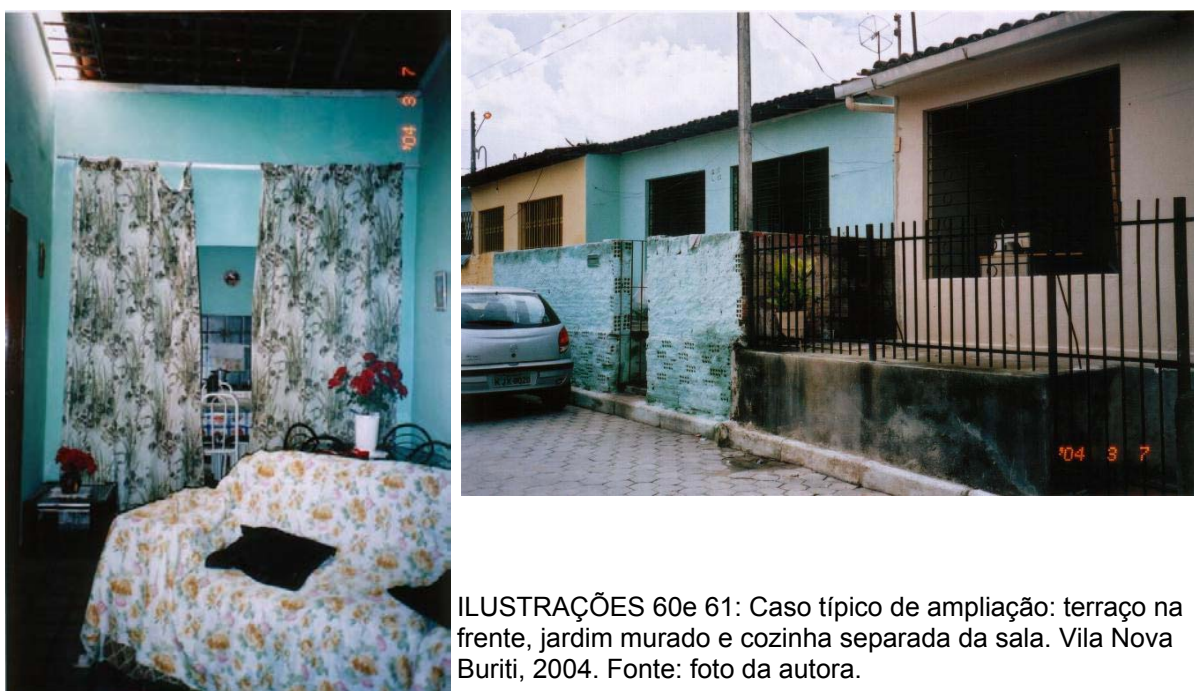
ILUSTRAÇÕES 60e 61: Caso típico de ampliação: terraço na frente, jardim murado e cozinha separada da sala. Vila Nova Buriti, 2004. Fonte: foto da autora.

Estas ações precedem à reforma da tipologia habitacional que, por envolver aspirações pessoais, apresentam certa variedade, no entanto algumas necessidades espaciais se repetem. A tradição do espaço intermediário entre a rua e a casa, abrigado do sol forte e a percepção da cozinha como espaço de trabalho, menos nobre que a sala, se materializam na presença maciça do terraço sombreado<sup>36</sup> e da cozinha separada da sala nas casas ampliadas (Ilustrações 60 e 61).

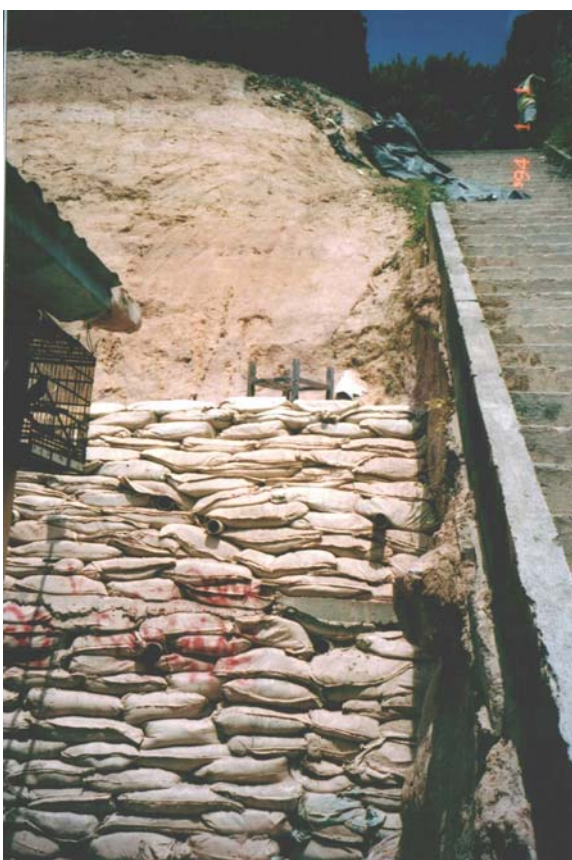
ILUSTRAÇÃO 62: contenção RIP-RAP em execução. Fonte: foto da autora, 2005.

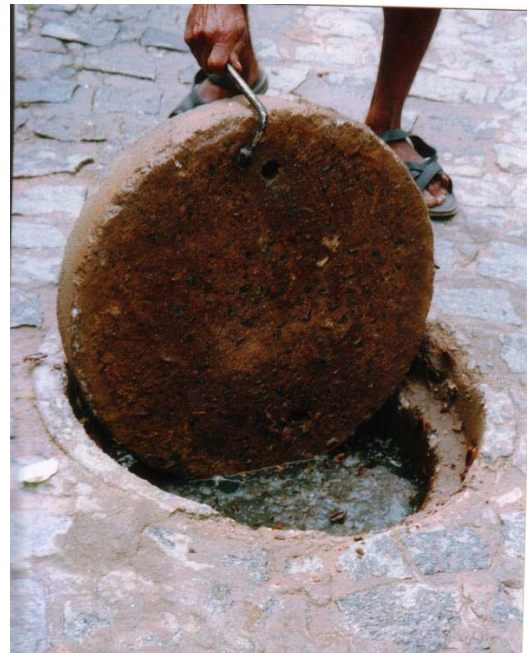
ILUSTRAÇÃO 69: Mesmo no período de estiagem, o esgoto está sempre trabalhando no nível máximo, dez/2004. Fonte: foto da autora.

Estes improvisos adicionados às inúmeras ligações clandestinas provenientes das áreas invadidas promoveram uma sobrecarga no sistema que há anos entrou em colapso. Mesmo na estiagem, as caixas de passagem do esgoto trabalham na capacidade máxima (Ilustração 69) e basta um dia “em que chega a água” para

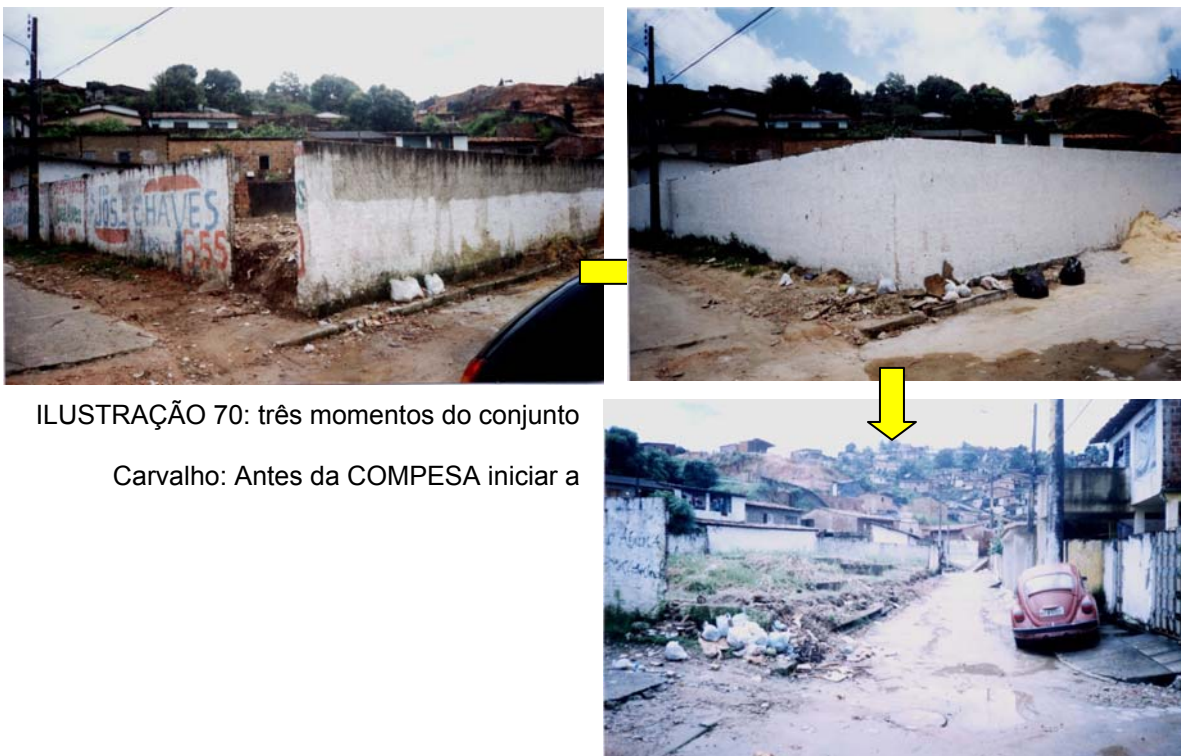
ILUSTRAÇÃO 70: três momentos do conjunto Carvalho: Antes da COMPESA iniciar a

elas transbordarem. Durante o inverno, nas ruas da parte baixa, pode se ver o esgoto minando misturado à lama que desce do morro. A força do fluxo é tamanha que, em 2003, provocou o rompimento do muro que cercava um dos conjuntos de fossas e invadiu a rua (Ilustração 70).

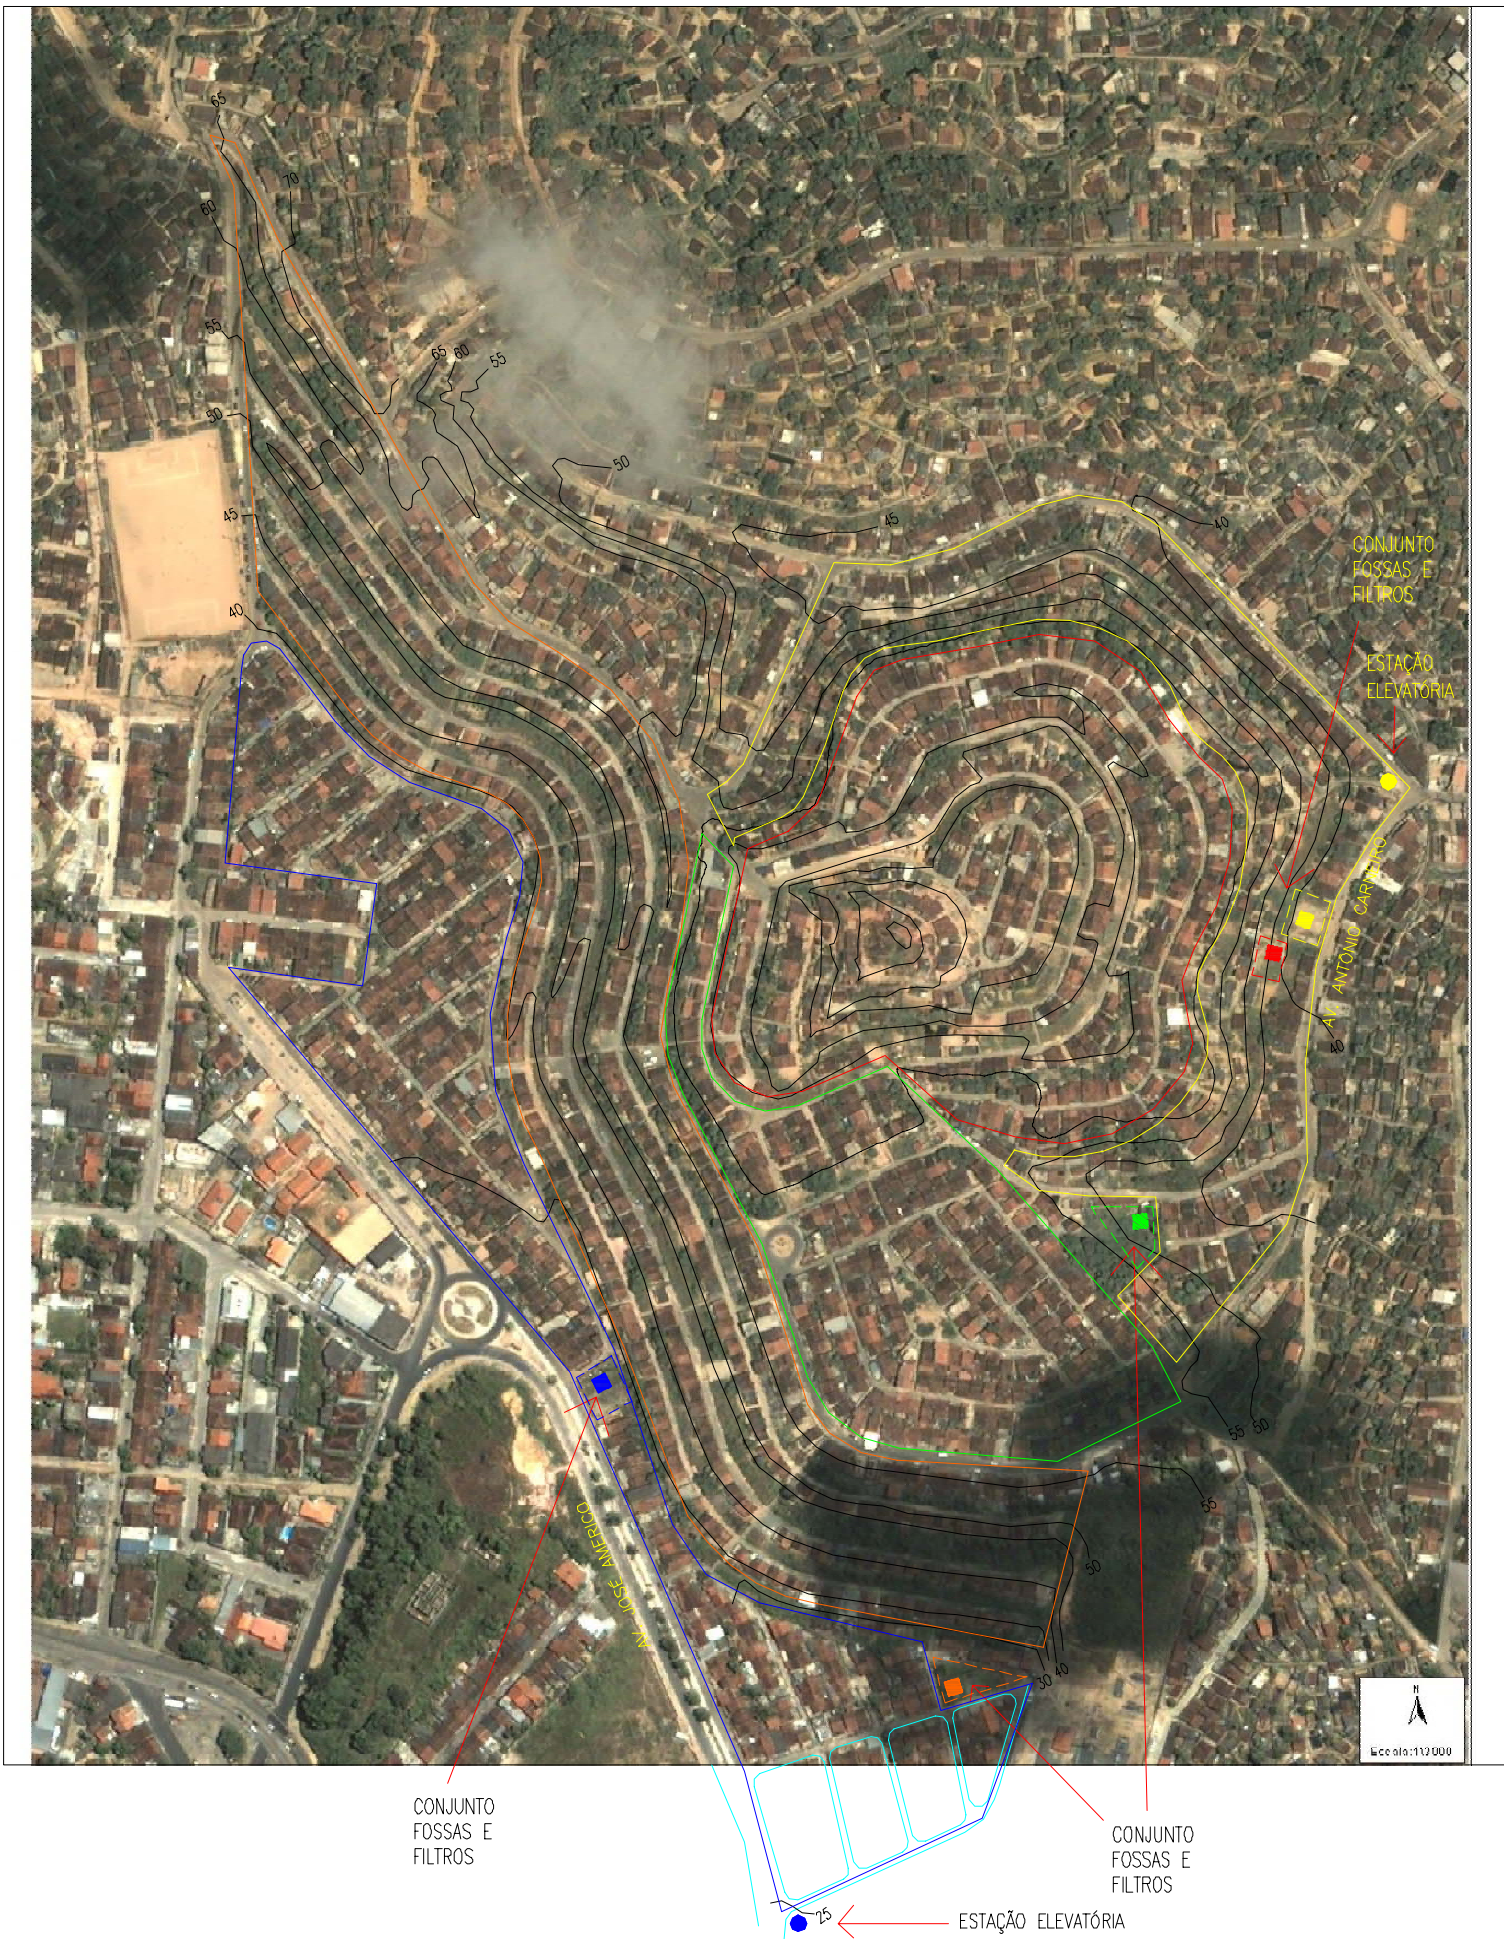
ILUSTRAÇÃO 71 – Foto de satélite indicando conjunto de casas atendidas por rede de esgotamento sanitário dividido por setor. Fonte: PCR, 2002 (imagem). Desenho da autora.

A Companhia Pernambucana de Saneamento (COMPESA) há um ano iniciou o trabalho de recuperação dos cinco conjuntos de fossas e filtros e das três estações elevatórias que atendem o Buriti (Ilustração 71). Até o momento, a empresa concluiu a limpeza da maioria das 15 fossas coletivas, mas apenas 3 filtros de um mesmo setor estão em uso, o que significa que quase todo o esgoto do conjunto passa pelas fossas e atravessa *in natura* as canaletas de drenagem das ruas mais baixas até contribuir com a absurda poluição dos cursos d'água naturais da cidade. As estações elevatórias também estão paradas aguardando manutenção, o que explica o transbordamento de efluentes nas suas proximidades.

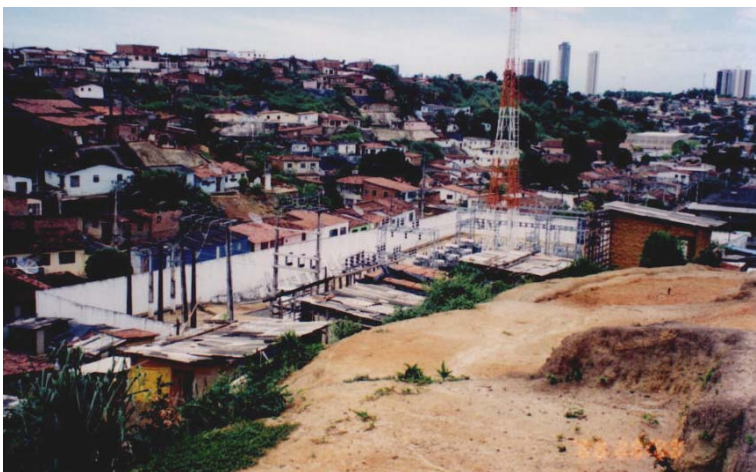
ILUSTRAÇÃO 76: Invasão da subestação da CELPE. Fonte: foto da autora 2003

Uma outra área de domínio da CELPE, no entorno imediato do conjunto, é o terreno da subestação de energia de aproximadamente um hectare (ilustração 76). Murado, o terreno abriga o maquinário e os postes da subestação, além de uma

antena de telefonia e foi invadido no fim de 2003. Dezenas de casas improvisadas ocuparam a área que comporta também uma importante linha de drenagem do Conjunto, arrasando a vegetação original e executando cortes perigosos. A Companhia entrou com um pedido de reintegração de posse, e ganhou. A comunidade, autodenominada Vila Esperança, apelou então para a prefeitura, exigindo providências para o problema. O poder público se prontificou a estudar a solução e propôs que a CELPE cedesse o terreno para construção de um conjunto habitacional. O pedido de cessão foi substituído por uma proposta de venda pela empresa, ao mesmo tempo em que alguns técnicos da prefeitura condenaram a construção na área. Após um ano, o impasse continua e a prefeitura não descartou a proposta para os invasores. Diante do tamanho risco da ocupação, abrir um diálogo a favor da permanência dessas pessoas é no mínimo imprudência e apenas reforça a tese de que o Estado alimenta seus próprios conflitos.

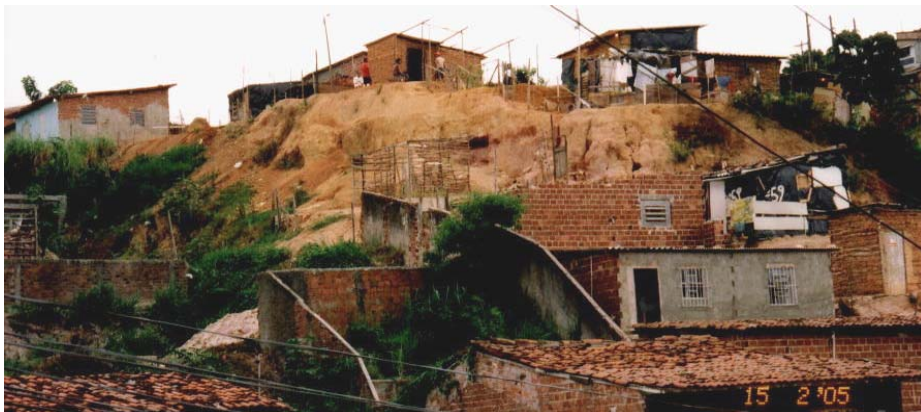
ILUSTRAÇÃO 77: Invasões das áreas remanescentes podem ser vistas diariamente. Fonte: foto da autora, 2005.

A terraplenagem materializou uma inversão na lógica projetual forçando a adaptação do terreno ao plano urbano idealizado. O novo perfil do morro, criado artificialmente, firmou um equilíbrio frágil dependente de uma fiscalização e de uma forte consciência coletiva que não foi trabalhada. Esta situação se mostrou insustentável já nos primeiros anos de uso do conjunto com as sucessivas invasões das áreas verdes e das áreas de domínio da CELPE (Ilustrações 77 e 78).

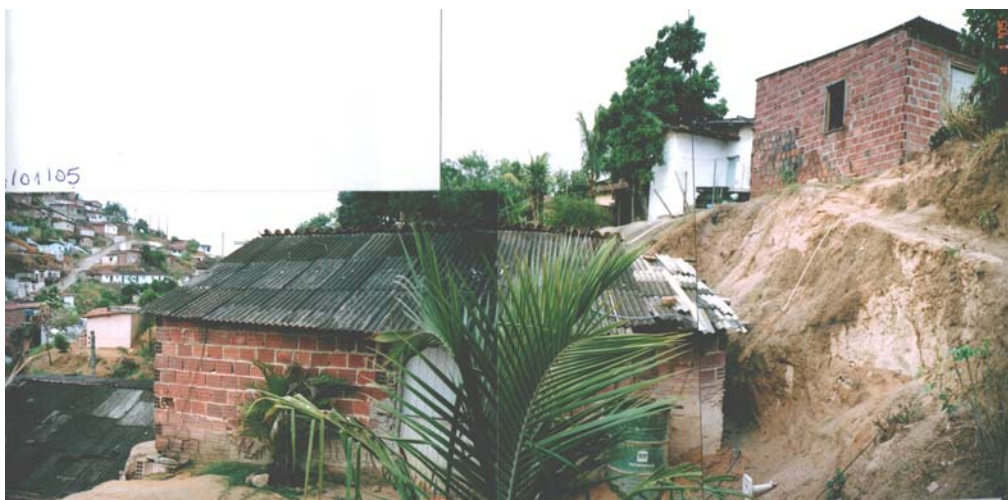
ILUSTRAÇÃO 78: Casa invade fundo de lote formal fazendo cortes perigosos, seus moradores estão no auxílio-moradia. Fonte: foto da autora, 2005.

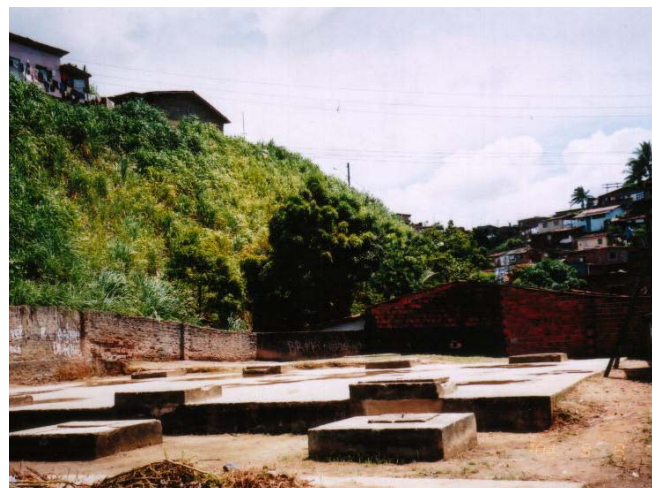
ILUSTRAÇÃO 79: Planialtimetria parcial do conjunto localizando conjunto de fossas da rua Antônio Carneiro. Fonte: desenho da autora, 2005. ILUSTRAÇÃO 80: Conjunto de fossas e filtros próximo à rua Antônio Carneiro. Fonte: foto da autora, 2005.

Diante da precariedade da rede sanitária da cidade, o uso de fossas coletivas foi a alternativa mais adequada ao conjunto (Ilustração 79 e 80). Pensada de forma específica para o projeto, otimizou o uso das declividades do sítio para o escoamento dos efluentes ao mesmo tempo em que utilizou uma tecnologia de fácil disseminação; possui, portanto indicadores de replicabilidade e adequabilidade. No entanto, devemos questionar os efeitos ambientais desta solução em longo prazo, que a priori não corresponde ao ideal para a cidade. O uso de fossas coletivas em sítios acidentados é um paliativo para um mal maior: as fossas individuais, mas está longe de ser uma solução sustentável tanto pela constante manutenção que exige quanto pela ameaça ambiental que representa.

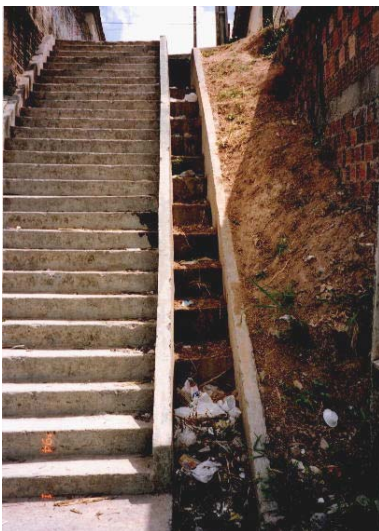
ILUSTRAÇÃO 81: Lixo na canaleta. Fonte: foto da autora, 2005.

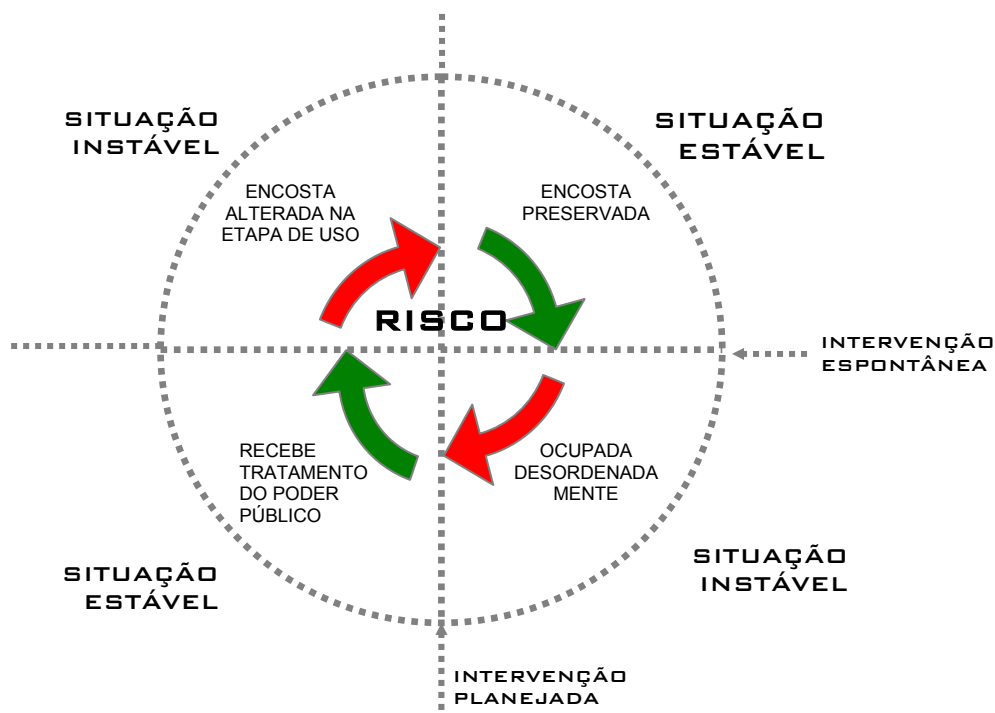
ILUSTRAÇÃO 84: Ciclo de risco associado às intervenções antrópicas em áreas planejadas.

para encostas mostra que se trata de uma deficiência crônica. Por isso, acreditamos que os resultados obtidos apontam para o estabelecimento de um **ciclo de risco** característico e específico destas áreas, onde há uma alternância, em médio prazo, entre a estabilidade e a instabilidade física do lugar (Ilustração 84).

Este ciclo se inicia no momento em que a encosta natural é alterada pela população invasora criando uma situação de instabilidade, em seguida o poder público, visando eliminar o risco, promove uma intervenção física (muitas vezes inadequada à situação) e uma vez concluídas as obras, se retira. O lugar então se submete novamente aos hábitos dos moradores que, diante da omissão do Estado, comprometem mais uma vez o equilíbrio restabelecido.
