**Inspeção Termográfica de Danos por Impacto em  
Laminados Compósitos Sólidos de Matriz Polimérica  
Fortalecida com Fibras de Carbono**

Dissertação apresentada ao Programa de Pós-  
Graduação Interunidades em Ciência e Engenharia  
de Materiais da Universidade de São Paulo para  
obtenção do título de Mestre em Ciência e  
Engenharia de Materiais

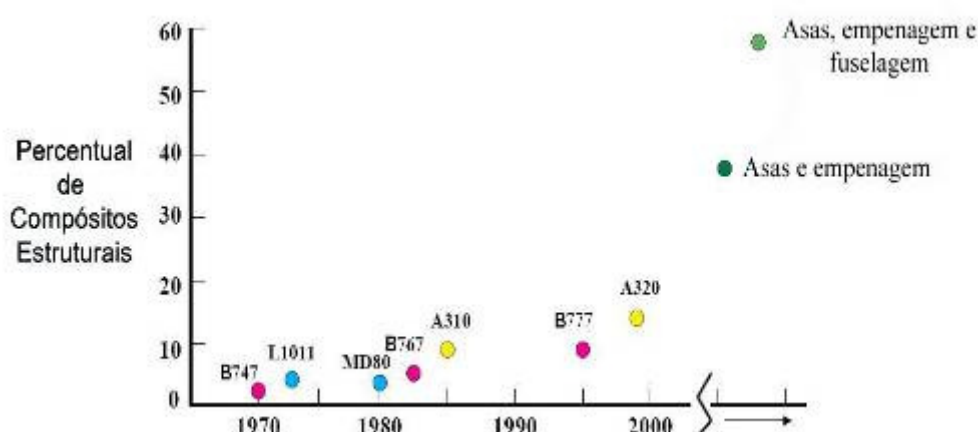
**Figura 2.1 - Evolução do emprego estrutural dos materiais compósitos na indústria de construção aeronáutica civil, para aeronaves de médio e grande portes<sup>19</sup>.**

Nos últimos anos, a utilização de materiais compósitos na indústria aeronáutica comercial tem sido tremendamente ampliada, conforme mostra a Figura 2.1.

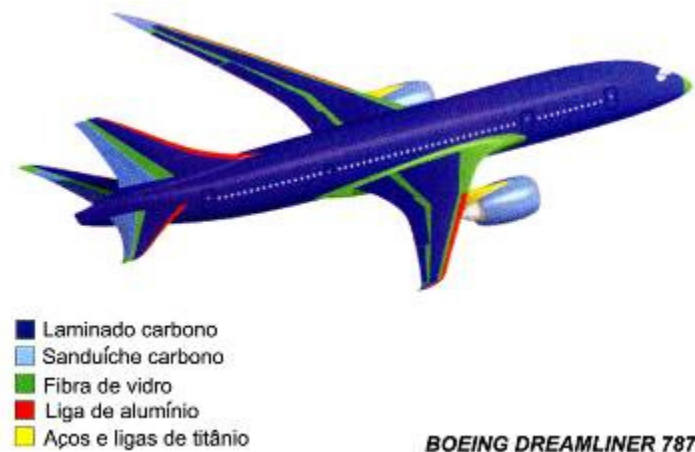
**Figura 2.2 Utilização de materiais de construção na aeronave Boeing Dreamliner 787 <sup>19</sup>.**

Um exemplo típico é a nova aeronave Boeing 787, cujo percentual em massa de compósitos poliméricos nas suas estruturas primárias e secundárias alcançou a cifra sem precedentes de 50% (Figura 2.2).

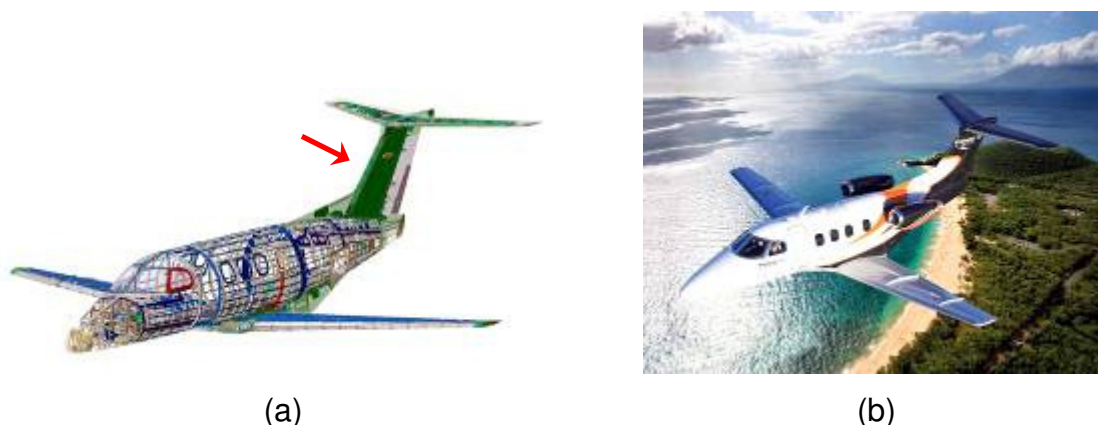
**Figura 2.3 - (a) Projeto estrutural da aeronave VLJ-Phenom 300 (a seta vermelha aponta para a empenagem, estrutura parcialmente confeccionada em laminados compósitos termoplásticos); (b) Modelo em pleno vôo <sup>23</sup>.**

Atualmente, existe uma tendência na indústria aeronáutica em substituir gradativamente os laminados compósitos de matriz polimérica (CMP) termorrígidos (TR) pelos termoplásticos (TP). Também, há evidências de uma priorização no uso dos laminados termoplásticos em determinadas funções estruturais em projetos mais recentes de aeronaves de pequeno porte, tal como o VLJ (*Very Light Jet*), ou jato de pequeno porte, Phenom da Embraer S.A. (Figura 2.3). Em ambas as situações, o motivo é basicamente as atrativas vantagens dos laminados TP sobre os TR.

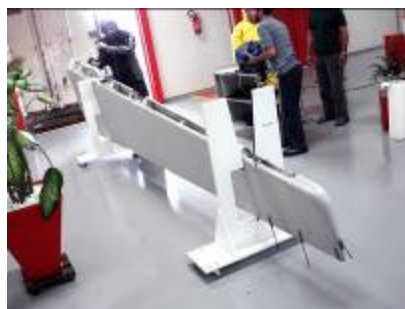
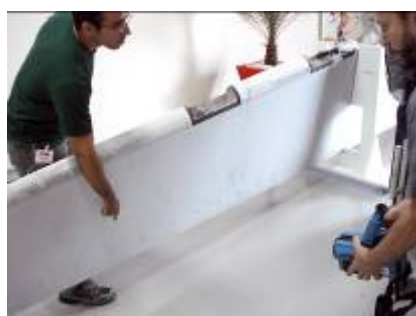
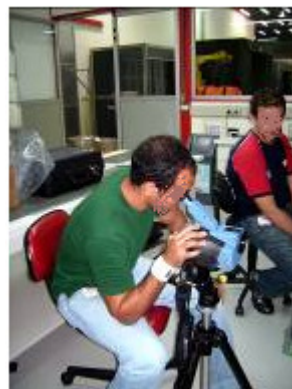
**Figura 2.21 - Inspeção termográfica de profundor de aeronave comercial para detecção de água em estruturas de painel-sanduíche.**

A Figura 2.21 mostra um procedimento deste tipo realizado na TAM Linhas Aéreas com a colaboração de integrantes do Grupo de Materiais Compósitos do SMM-EESC-USP.

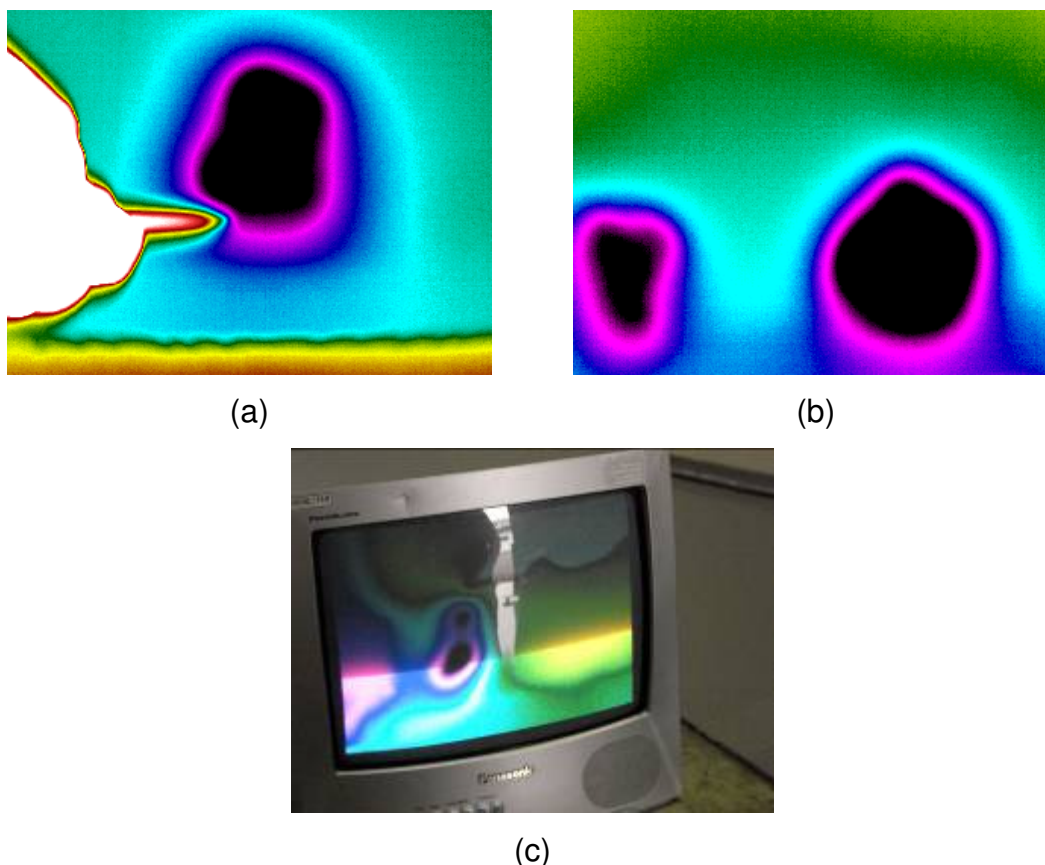
A Figura 2.22 mostra os resultados obtidos. As regiões pretas indicam a presença de gelo no interior do profundor, pois a cor preta é uma cor fria, ao contrario da branca, que é uma cor quente. Colorações intermediárias correspondem a temperaturas também intermediárias àquelas extremas definidas, respectivamente, pela preta e pela branca.

Interessante observar na Fig.2.22a que a região branca (quente) corresponde exatamente ao braço do inspetor apontando, à frente da câmera termográfica, para a região do profundor contendo gelo no núcleo colméia (*honeycomb*) do painel-sanduíche.

Um monitor de televisão foi empregado (Fig.2.22c) de modo a facilitar a visualização e localização das regiões de ingresso de água no componente estrutural.

**Figura 2.22 - (a,b) Imagens termográficas (termogramas ) indicando a presença de gelo em determinadas posições do componente estrutural aeronáutico avaliado; (c) Monitoração via monitor televisivo.**

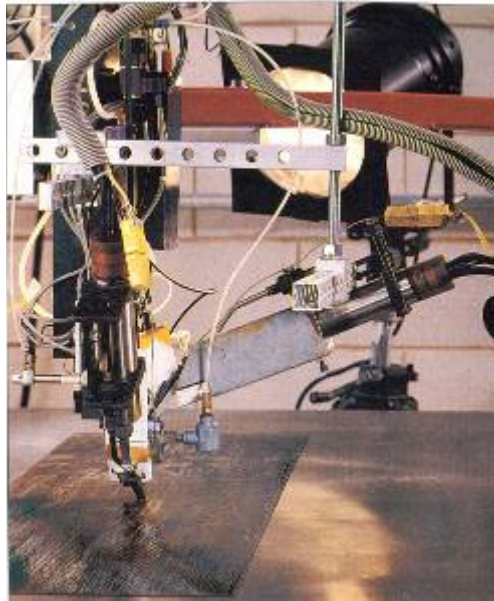
**Figura 2.23 - Exemplo de inspeção por TIV em modo passivo durante a deposição de fitas compósitas fundidas em laminado (processo ATP - Automated Tape Placement) <sup>63</sup>.**

Por outro lado, a termografia na forma passiva é empregada nos casos em que o componente avaliado não requer qualquer estímulo térmico extra para sua inspeção, pois o mesmo já emite radiação infravermelha em quantidade suficiente para que seja possível a detecção de eventuais defeitos ou danos nele contidos. Este efeito é explorado, por exemplo, na inspeção do processo de manufatura de laminados de compósitos de matriz polimérica, conforme ilustra a Figura 2.23 <sup>62</sup>.

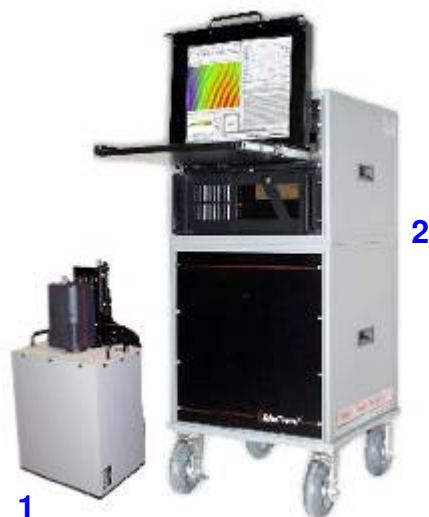
**Figura 2.24 - Equipamento completo para execução de inspeção termográfica pela técnica de pulso instantâneo: (1) Câmera termográfica acoplada a flash de alta potência (1 MW); (2) Unidade processadora de sinais <sup>66</sup>.**

Novos desenvolvimentos estão sendo realizados no campo da inspeção termográfica de componentes e estruturas aeronáuticas e aeroespaciais <sup>64, 65</sup>. O principal deles é a técnica de pulso instantâneo (*flash*), que possibilita a aquisição de imagens praticamente em tempo real pelo método de reflexão, o qual tem a grande vantagem, sobre o de transmissão, de requerer acesso a somente um lado (o externo) do objeto de interesse. Entretanto, esta técnica é ainda relativamente cara, pois utiliza processo sofisticados de reconstrução computadorizada de sinais termográficos. Por exemplo, um equipamento completo, tal como o exibido na Figura 2.24, chega a alcançar a cifra dos U\$250.000.

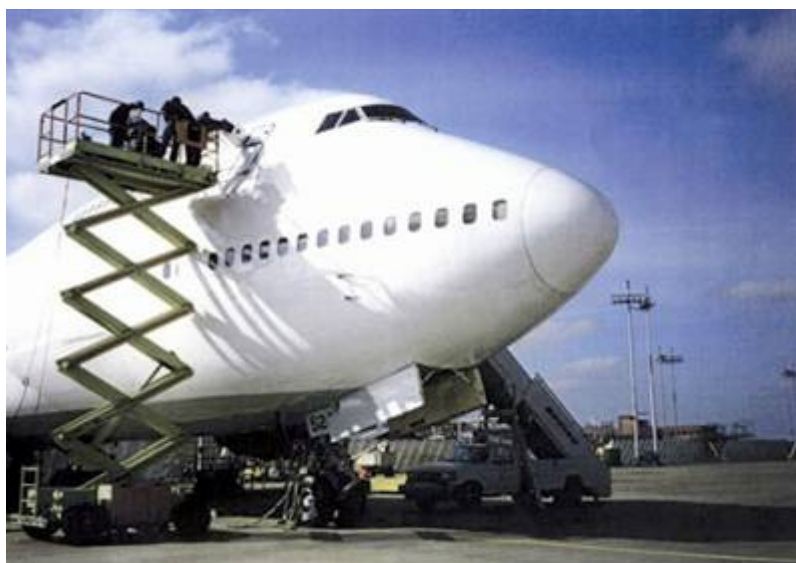
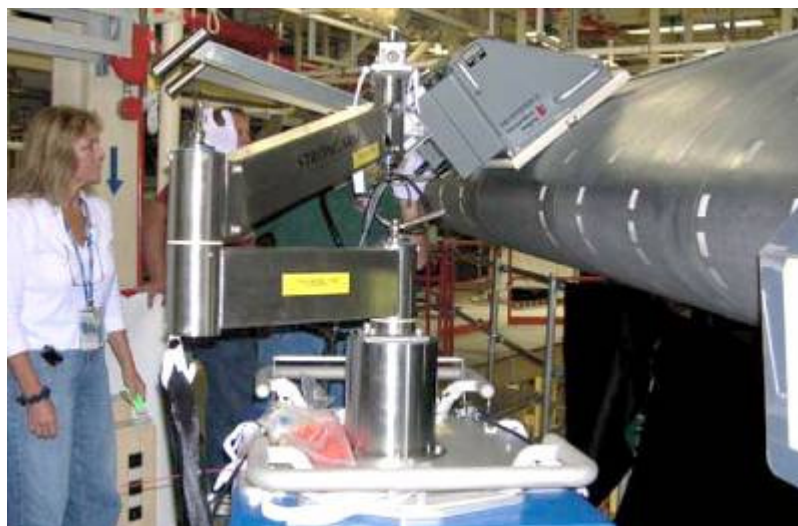
**Figura 2.25 - Emprego da termografia na inspeção da porta de entrada da cabine de uma aeronave de grande porte (a), e do bordo de ataque da asa de um ônibus espacial recém chegado da órbita terrestre <sup>67</sup>.**

A Figura 2.25 ilustra dois exemplos, respectivamente de aplicação da técnica termográfica pulsada em uma aeronave e em um ônibus espacial para a detecção de danos por impacto.

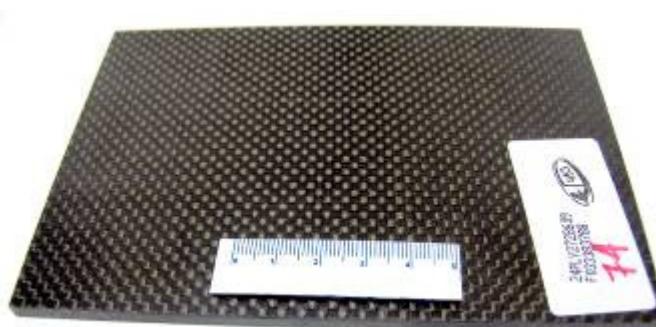
As propriedades mecânicas básicas do laminado C-EPX foram determinadas sob carregamento em flexão a três pontos (F3P) a partir de placas nas dimensões no plano de (150x100) mm<sup>2</sup> [15,16] (Figura 3.4), fornecidas pela Embraer já com o tamanho, tolerâncias e acabamento finais.

Merece ser destacado que espécimes exatamente como este foram submetidos a impacto e inspecionados por termografia.

**Figura 3.4 - Placa de laminado termorrígido C-EPX com arranjo [(0/90),(+45/-45)<sub>2</sub>, (0/90)]<sub>6</sub> ensaiada em flexão.**

Corpos de prova (CDPs) retangulares de C-EPX e C-PPS (Figuras 3.4 e 3.7, respectivamente) foram submetidos a impacto único transversal exatamente no centro de uma de suas faces principais, seguindo-se as diretrizes estabelecidas pela norma ASTM-D7136M<sup>73</sup>.

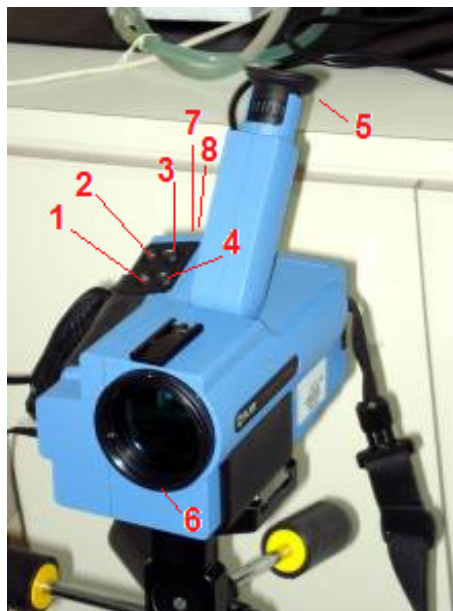
Empregou-se nesta tarefa uma câmera Flir® com escala de temperaturas de -20 a 350 °C e sensibilidade nominal de 0,1 °C a 30 °C (Figura 4.2).

**Figura 4.2 - Câmera termográfica Flir® modelo ThermoCam PM 545 utilizada neste trabalho.**

A ThermaCam PM 545 opera com comprimentos de onda entre  $\sim 7,5$  e  $13\ \mu\text{m}$ , possui dimensões compactas de  $(220 \times 133 \times 140)\ \text{mm}^3$ , pesando sem bateria  $1,9\ \text{kg}$ , e com bateria  $2,3\ \text{kg}$ .

As partes funcionais da câmera (Figura 4.2) são descrita abaixo:

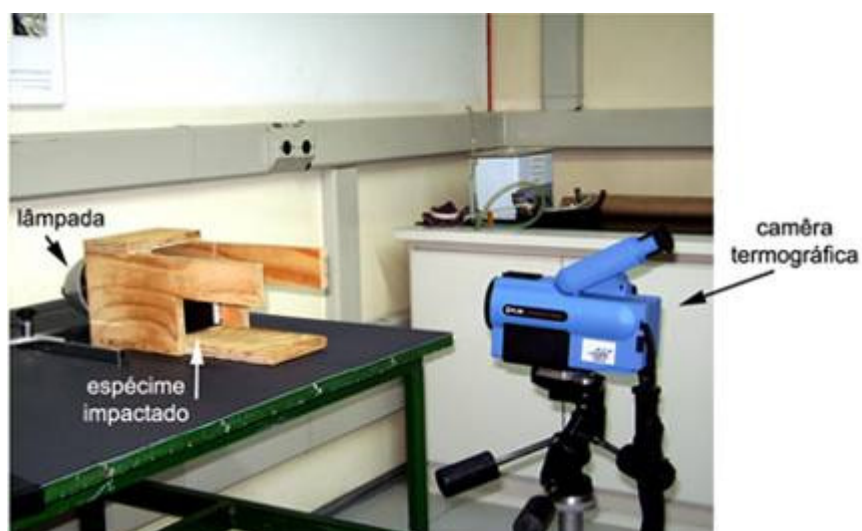
No aquecimento dos espécimes por irradiação com lâmpada incandescente, os experimentos termográficos foram conduzidos empregando-se um aparato bastante simples confeccionado em madeira e contendo grandes aberturas para o ambiente externo, conforme mostra a Figura 4.5.

**Figura 4.5 - Inspeção termográfica com aquecimento dos laminados sólidos por lâmpada filamentar incandescente.**

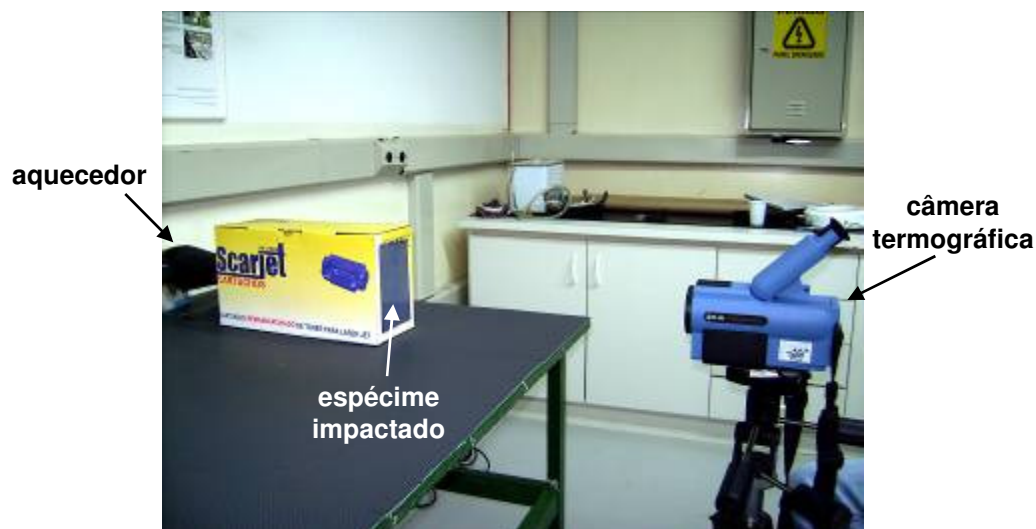
No aquecimento convectivo, o ar aquecido foi soprado no interior de uma caixa de papelão, com formato paralelepípedo e volume aproximado de  $0,05 \text{ m}^3$ , a partir da face traseira da mesma, sendo o espécime compósito perfeitamente ajustado a uma abertura frontal da caixa de modo a minimizar a fuga de calor por entre frestas (Figura 4.6). Pequenas aberturas laterais foram feitas no recipiente de modo a impedir a pressurização do mesmo. O aparato empregado foi construído com base no trabalho de Qin & Bao <sup>2</sup>, conforme apresentado no Capítulo 2, item 2.3.6.

**Figura 4.6 - Inspeção termográfica com aquecimento dos laminados sólidos por fluxo ou jato de ar quente.**

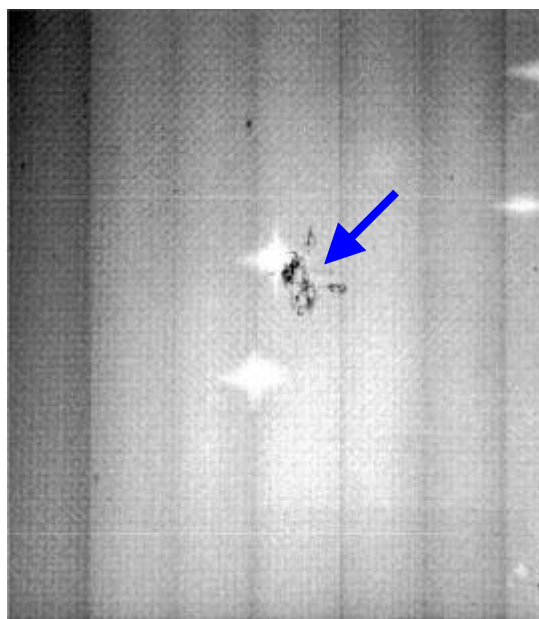
A Figura 5.13 mostra a imagem radiográfica de um laminado PPS-C impactado sob uma energia de 10 Joules. A imagem foi obtida a partir da técnica de radiografia direta, ou em tempo real, realizada no laboratório LACTEC (Instituto de Tecnologia para o Desenvolvimento) da Universidade Federal do Paraná. Empregou-se contraste de sulfato de bário na forma líquida de modo a impregnar o dano e permitir a revelação sob a ação da radiação ionizante. Visto que a difusão do líquido de contraste só é possível a partir das aberturas do laminado para o meio externo, ele é bastante restringido já que a maioria dos danos é do tipo-delaminação (separação entre lâminas ou camadas individuais do laminado), de forma que só uma pequena parcela do dano (indicado por uma seta azul) é passível de ser visualizada.

Além disso, a retirada ou limpeza do contraste após a tomada radiográfica é praticamente impossível, de forma que este tipo de inspeção não pode, a rigor, nem mesmo ser denominada “não-destrutiva”.

Por estas razões acima, conclui-se que a radiografia convencional (não-tomográfica), com o feixe de radiação incidindo ortogonalmente ao plano principal do laminado, não é adequada ao caso em questão.

**Figura 5.13 - Imagem radiográfica de um laminado PPS-C impactado com uma energia de 10 Joules.**
