UNIVERSIDADE FEDERAL DE MINAS GERAIS  
ESCOLA DE ENGENHARIA  
CURSO DE PÓS-GRADUAÇÃO EM ENGENHARIA DE ESTRUTURAS

**METODOLOGIA PARA DETERMINAÇÃO DA INTEGRIDADE DA  
MADEIRA DE EDIFICAÇÕES HISTÓRICAS POR MEIO DE PULSOS  
ULTRA-SÔNICOS**

Amanda Rocha Teixeira

Dissertação apresentada ao Curso de Mestrado da  
Escola de Engenharia da Universidade Federal de  
Minas Gerais, como parte dos requisitos  
necessários à obtenção do título de Mestre em  
Engenharia de Estruturas.

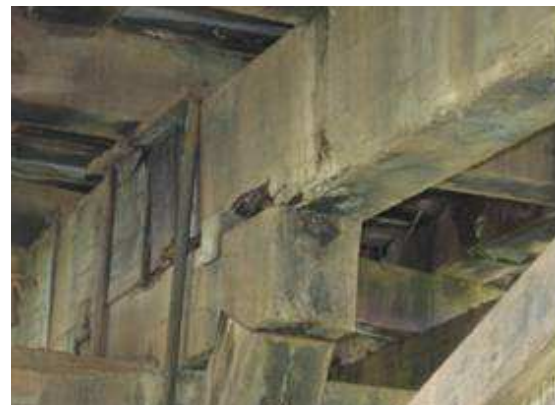
FIGURA 1.2 – Ponte histórica: (a) Vista geral da ponte; (b) Viga potencialmente deteriorada.

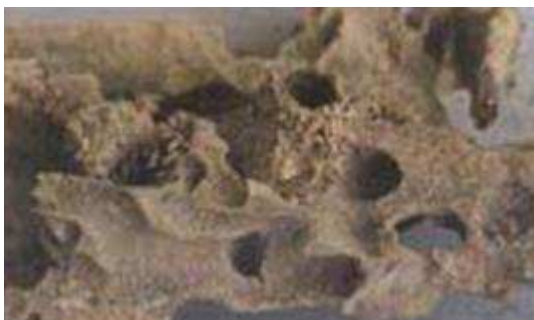
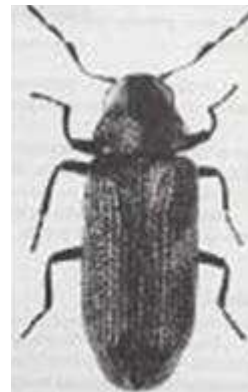
FIGURA 2.3 – (a) Aspecto de uma madeira degradada por um anobídeo e (b) anobídeo.

Segundo SARAIVA (1957), os anobídios segregam enzimas que lhes permitem digerir e absorver amido e celulosas simples, quando não as celulosas complexas, aproveitando tanto os produtos de reserva das células do lenho, como os componentes da parede celular. As galerias abertas pelas larvas, conforme FIG. 2.3, se cruzam em todas as direções e o resíduo que as enche é solto e granuloso ao tato e possui a aparência de farelo mais ou menos grosso.

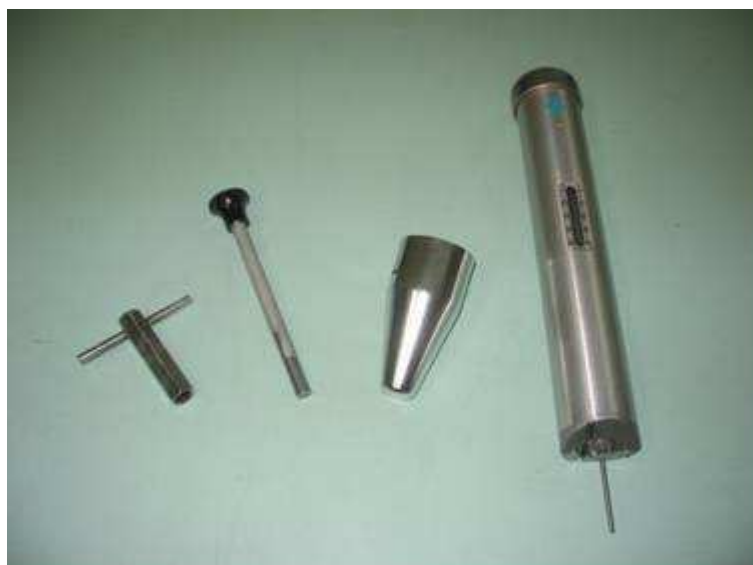
FIGURA 2.5 – Instrumento de medição da resistência ao furo: Pilodyn.

BODIG (2000) classifica o instrumento que mede a resistência ao furo de uma pequena broca de 3 mm de largura na madeira como um método pseudo-destrutivo, já que é necessária a execução de um pequeno furo ao longo da madeira. O alcance de perfuração é de 10 mm. O equipamento de resistência ao furo, apresentado na FIG. 2.5, pode ajudar no estabelecimento da extensão de uma porção degradada. É indicado o auxílio da inspeção visual para a delimitação dos pontos em que se pretende utilizar o aparelho.

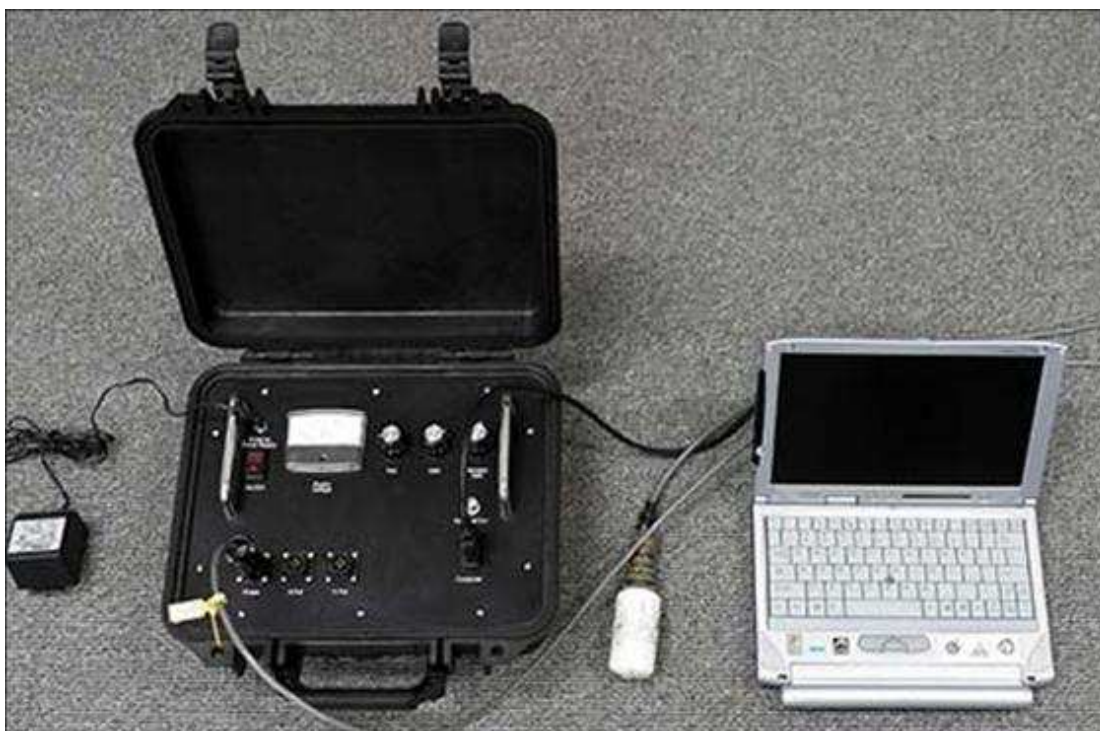
FIGURA 2.8 – Equipamentos utilizados para medir microondas.

Ainda AZEVEDO JÚNIOR (2002) afirma que os ensaios por microondas baseiam-se nos princípios gerais de propagação de ondas eletromagnéticas em materiais dielétricos (isto é, materiais isolantes). Estas ondas são produzidas por sondas (antenas típicas) em frequências que variam de 300 MHz a 300 GHz. A inspeção de madeiras por microondas tem sido utilizada na avaliação da densidade e conteúdo de umidade. Uma

vez que as ondas eletromagnéticas são sensíveis à presença de umidade, a técnica de inspeção por microondas tem se demonstrado promissora na detecção de zonas de deterioração em estruturas de madeira envelhecidas. A FIG. 2.8 apresenta os equipamentos utilizados para medir microondas.

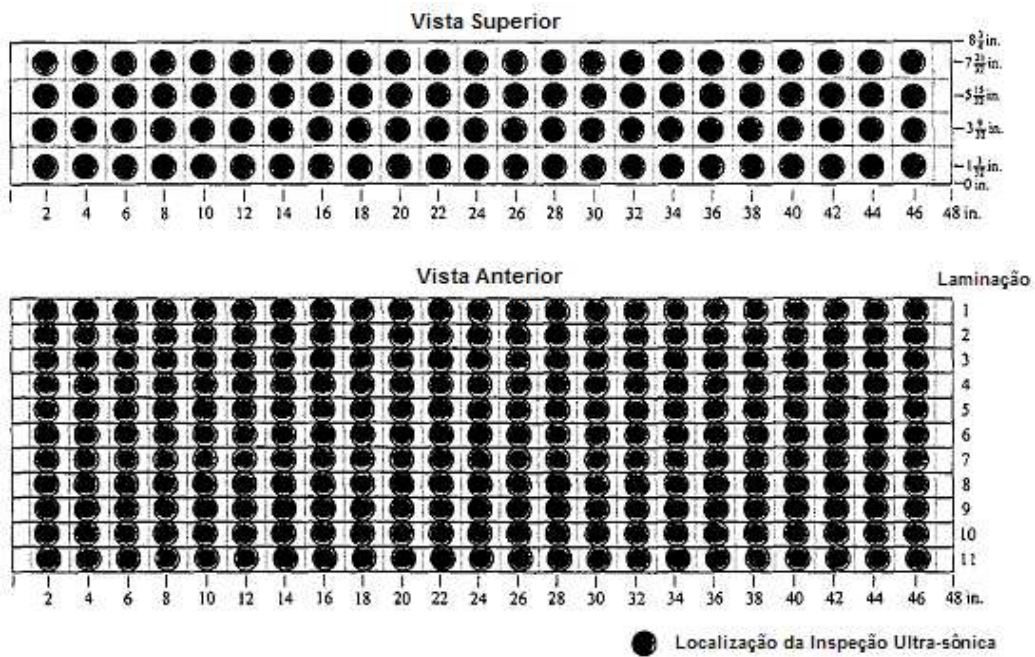
FIGURA 2.9 – Mapeamento da viga de madeira laminada colada na inspeção ultra-sônica.

Um mapeamento da peça também foi realizado por EMERSON *et al.* em 2001 e 2002. O primeiro trabalho, utilizou lâminas perfuradas, simulando defeitos na madeira, para realizar ensaios de ultra-som através de um mapeamento, conforme FIG. 2.9, em uma viga de madeira laminada colada. O resultado consistiu em uma representação dos furos no interior da viga que puderam ser comparados com a realidade da peça. Já o segundo estudo, provou que pulsos ultra-sônicos podem auxiliar na avaliação da integridade de estruturas de pontes de madeira quando atacadas por fungos xilófagos. Pulsos ultra-sônicos foram transmitidos e coletados em cada ponto do mapeamento dos elementos de madeira e, analisando sua velocidade, foram identificadas as localizações das decomposições, categorizando sua dimensão. Em seguida, as peças de madeira foram abertas e a condição interna foi visualmente comparada com os valores de tempo de viagem do pulso obtidos pelo ultra-som, como apresentado na FIG. 2.10.

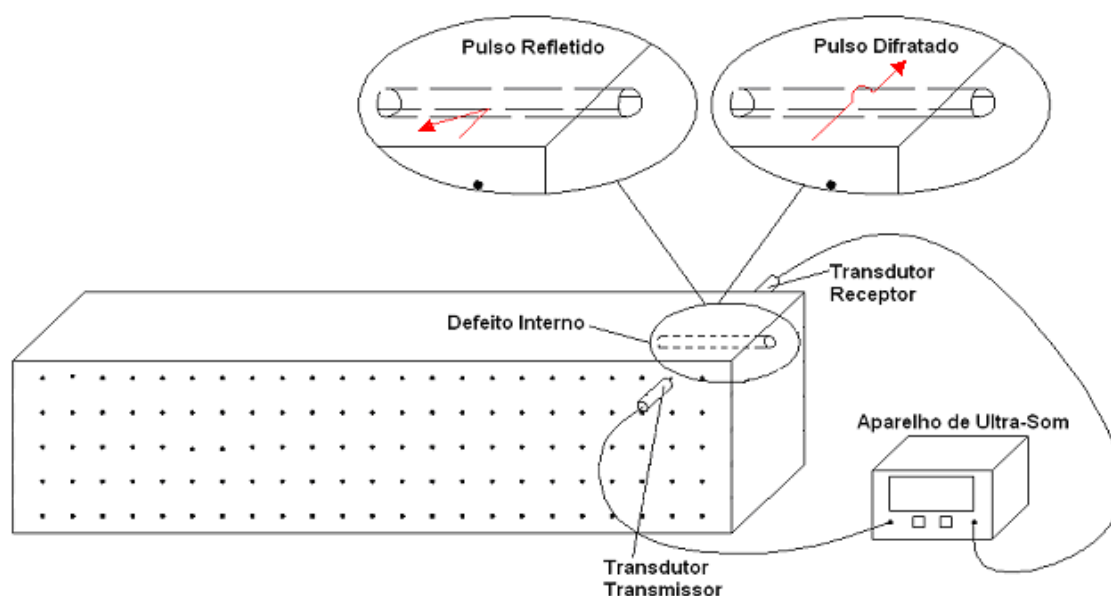
FIGURA 2.12 – Influência dos defeitos na emissão ultra-sônica.

De acordo com ZOMBORI (2001) e FEIO (2005), as baixas frequências (20kHz-500kHz) são usadas frequentemente na madeira por causa da atenuação elevada do pulso, isto é, a velocidade de propagação do pulso ultra-sônico que viaja através de um sólido é dependente de suas propriedades elásticas. Em materiais muito dispersivos como a madeira, a pulso ao viajar dentro do material sofre uma série de reflexões, originando novos pulsos com polarizações diferentes e cada um com uma velocidade característica. A maioria dos equipamentos ultra-sônicos disponíveis considera somente o pulso mais rápido a chegar. Este pulso viaja pelas zonas de qualidade mais elevada contornando as zonas mais fracas (zonas com nós, deterioração, etc.), de acordo com a FIG. 2.12.

A legenda da FIG. 4.9 indica os tempos de propagação, em  $\mu\text{s}$ , necessários para que um pulso se desloque de uma face a outra da viga. O valor de  $0 \mu\text{s}$  no tempo de propagação está relacionado a reflexão do pulso, sendo possível que haja algum obstáculo nesse percurso que esteja impedindo a passagem do mesmo. Dessa forma, levando-se em consideração que um pulso não se propaga em espaços vazios, esses obstáculos podem indicar o ataque por insetos xilófagos. Os valores obtidos acima de  $100 \mu\text{s}$ , de acordo com os tempos de viagem do pulso ultra-sônico de referência, sugerem a ocorrência de difração dos pulsos devido a fissuras, trincas e rachaduras, muitas vezes, decorrentes da própria natureza da madeira. Se o pulso é desviado, o tempo de propagação aumenta. A FIG. 2.12 representa os fenômenos de difração e reflexão de pulsos.

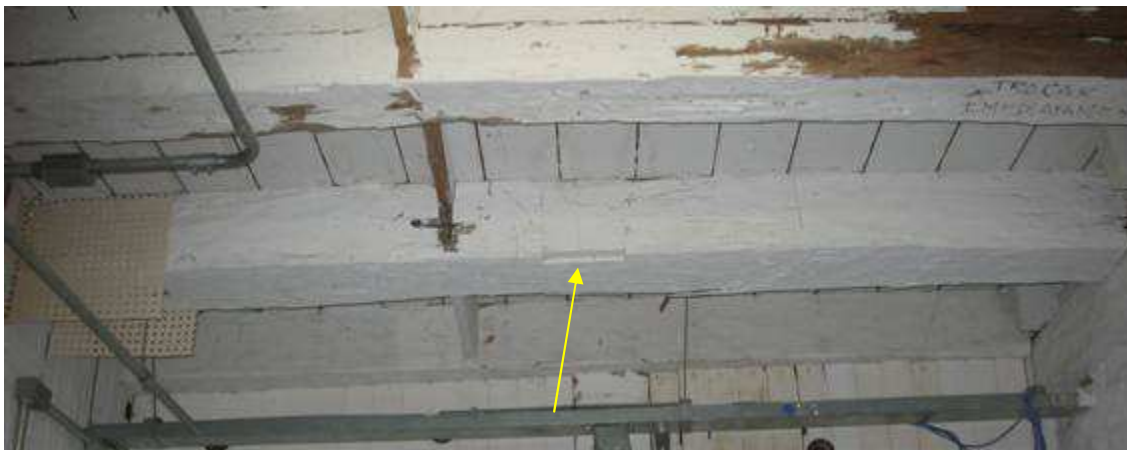
FIGURA 3.2 – Viga de madeira utilizada no Ensaio 2.

- *Ensaio 2*: uma viga de madeira de espécie desconhecida.

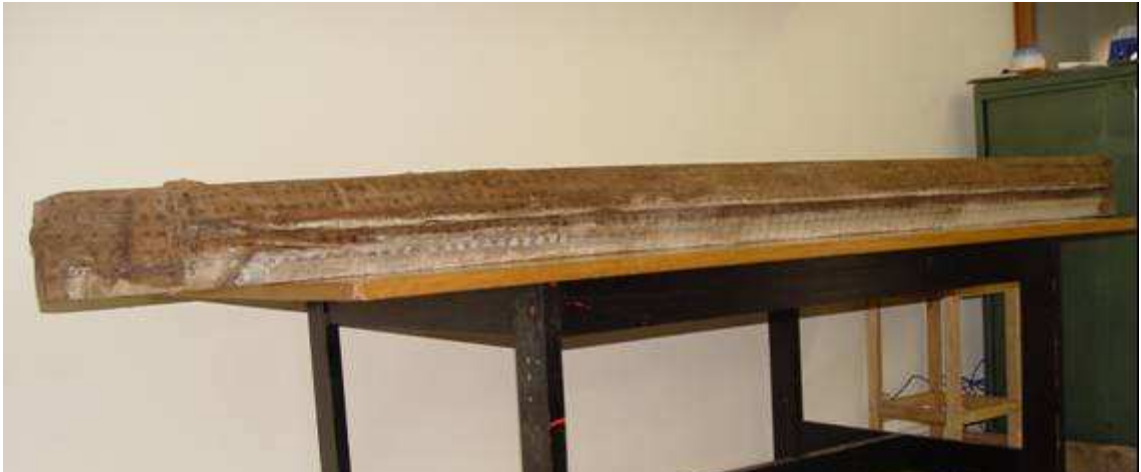
FIGURA 3.3 – Peça de madeira utilizada no Ensaio 3.

- *Ensaio 3*: uma peça de madeira, popularmente conhecida por Braúna, utilizada em cobertura.

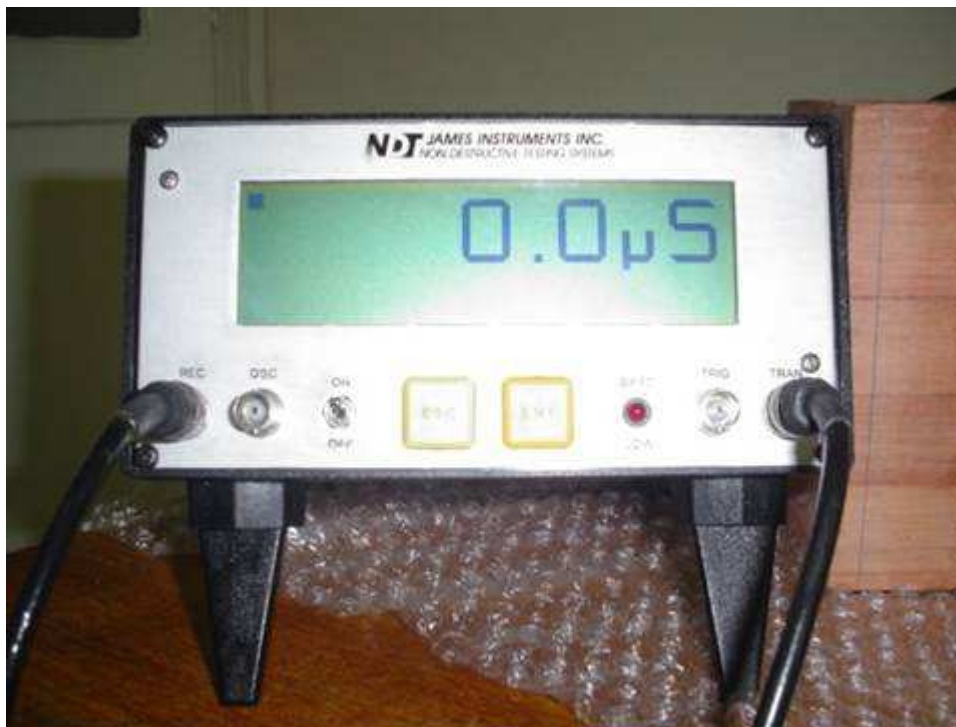
FIGURA 3.4 – Aparelhos de ultra-som.

- Aparelho de ultra-som James Mark II.

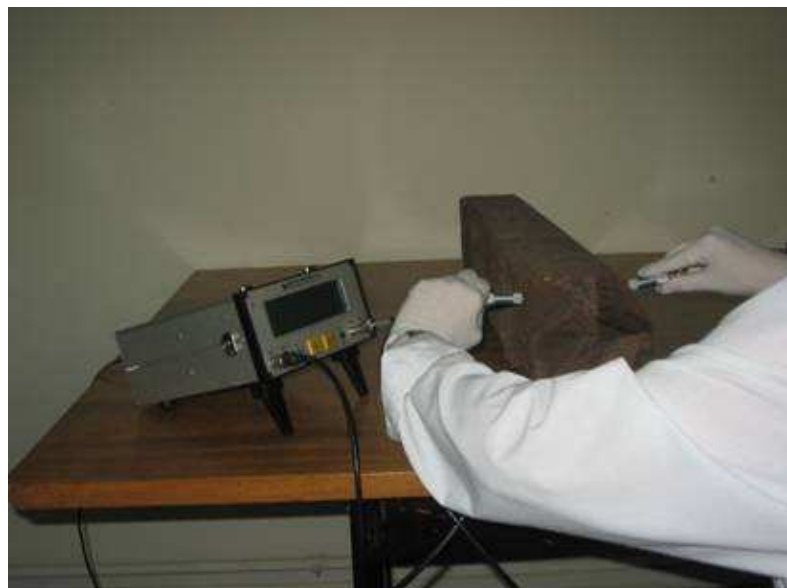
FIGURA 3.6 – Transmissão direta.

*5º Passo - Medição do tempo de viagem do pulso ultra-sônico:* esta medição é realizada de acordo com o mapeamento. Os transdutores são posicionados perpendicularmente às fibras da peça de madeira de forma que eles estejam na mesma direção, porém com sentidos diferentes, conforme FIG. 3.6. Este posicionamento dos transdutores é caracterizado por transmissão direta. Caso o mapeamento anterior não seja satisfatório, faz-se necessário um refinamento da malha.

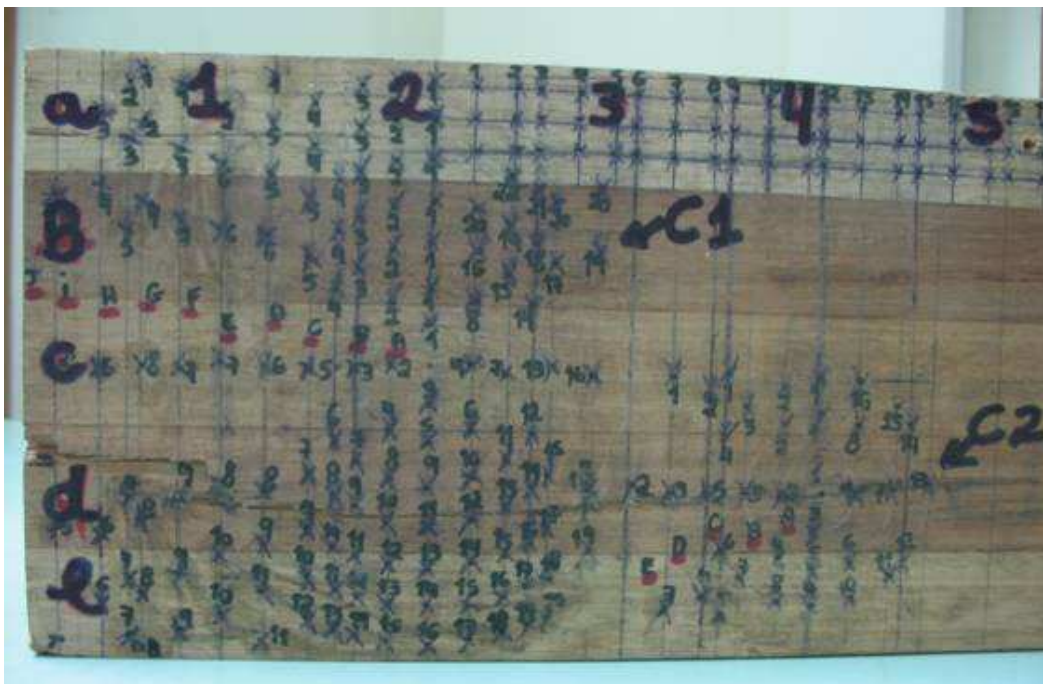
FIGURA 4.3 – Representação real do segundo mapeamento.

O segundo mapeamento foi realizado baseando-se nos resultados do primeiro mapeamento. Os tempos de viagem dos pulsos obtidos no primeiro mapeamento foram comparados com os tempos de referência de cada lâmina, estabelecendo-se, em seguida, os tempos limites. Caso as medições do primeiro mapeamento ultrapassassem estes valores, a região poderia ser indicada como potencialmente degradada. O segundo mapeamento abrangeu apenas as regiões potencialmente atacadas, como pode ser visto nas FIGs. 4.3 e 4.4. Os detalhamentos dessas regiões estão apresentados nas FIGs. 4.5, 4.6 e 4.7.

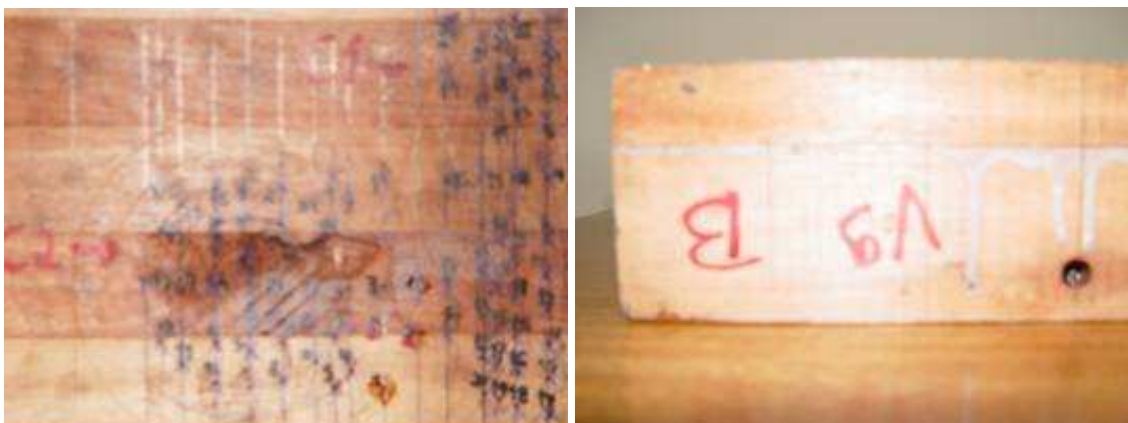
FIGURA 4.10 – Defeitos encontrados na inspeção visual.

A partir da inspeção visual, foi possível verificar que algumas regiões estavam realmente danificadas, com pequenas rachaduras, frestas e furos, conforme FIG. 4.10. As deteriorações internas, observadas na análise dos resultados, podem ser associadas aos defeitos de crescimento da madeira ou até mesmo à biodeterioração causada por insetos xilófagos.

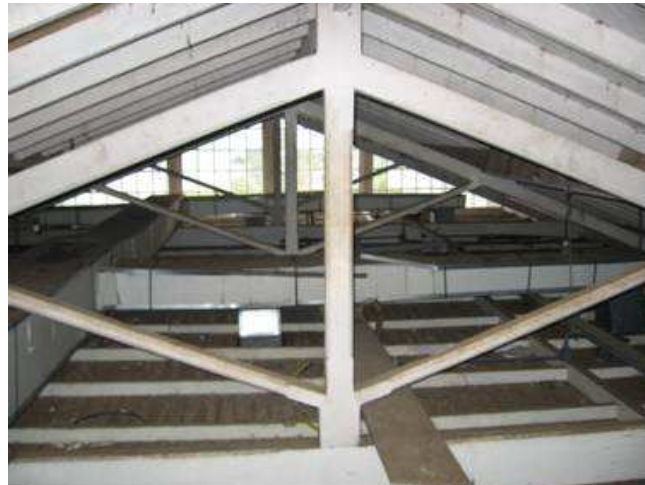
FIGURA 4.12 – Detalhe das tesouras da estrutura da cobertura.

O Ensaio 2 foi realizado na estrutura do edifício Centro Financeiro, de propriedade da empresa AgloGold, o qual reporta ao período áureo do extrativismo mineral em Minas Gerais e, até mesmo, à própria história da cidade de Nova Lima. O edifício preserva, ainda intactos, traços peculiares da arquitetura, engenharia e carpintaria Inglesas do final do Século XIX e início do Século XX, tanto nas fachadas quanto na estrutura das tesouras da cobertura, conforme pode ser visto nas figuras a seguir. Na FIG. 4.11 é apresentada a fachada lateral com o acesso principal ao edifício, caracterizada pelo grande número de vidraças. Já a FIG. 4.12 detalha as tesouras da estrutura da cobertura, indicando o abaulamento das quinas do pendural central e das diagonais. Na FIG. 4.13 pode-se visualizar a fachada lateral com o acesso secundário ao edifício.

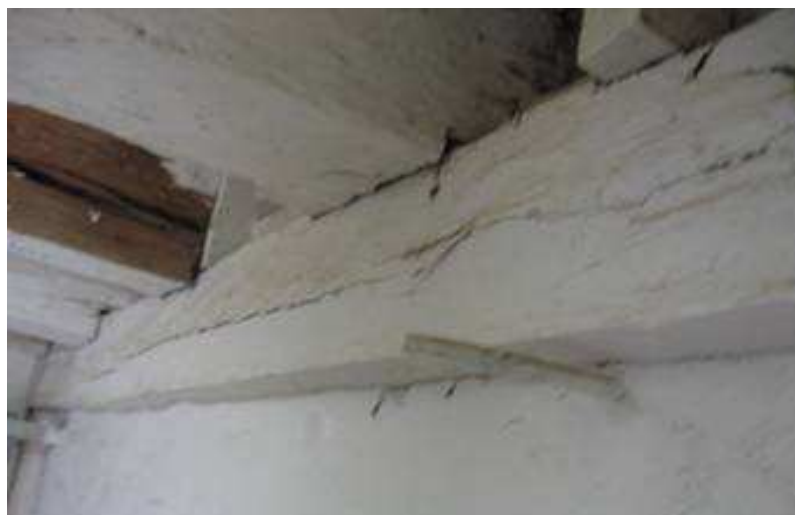
FIGURA 4.14 – Viga principal e vigas secundárias de suporte do segundo piso.

Na estrutura de sustentação do segundo piso, podem ser vistas vigas falquejadas e serradas bastante robustas, remanescentes, ainda, da época de construção do edifício. Na FIG. 4.14 é mostrada a viga principal com suas respectivas vigas secundárias que oferecem suporte ao segundo piso, notando-se as seções robustas de 22 cm x 22 cm destes vigamentos. A FIG. 4.15 apresenta, em primeiro plano, uma perfuração indicando a infestação e o ataque de cupins de madeira seca em uma viga principal de suporte do vigamento secundário (barrotes) do segundo piso. É possível notar que, assim como na FIG 4.15, a viga principal perimetral externa apontada na FIG. 4.16, de dimensões extremamente robustas de 29 cm x 40 cm, sofreu uma infestação de cupins de madeira seca.

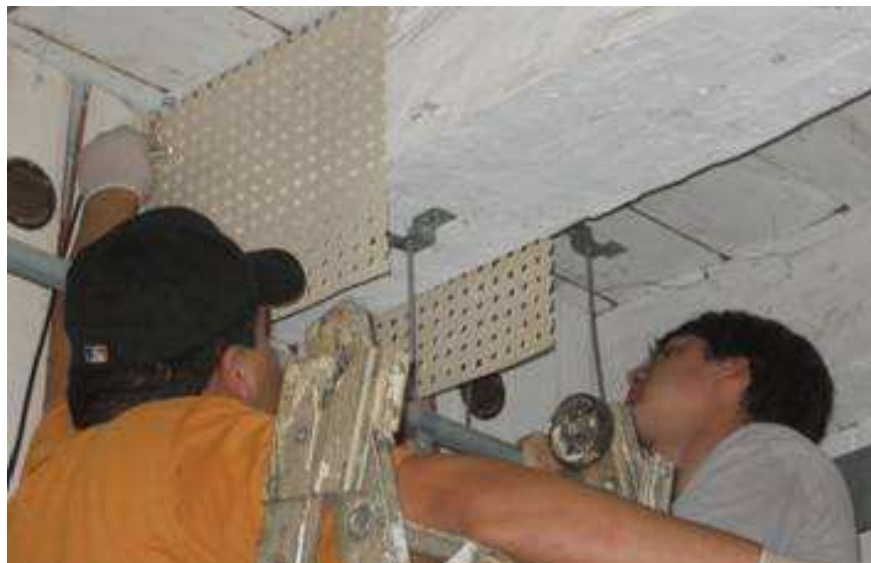
FIGURA 4.19 – Molde utilizado no mapeamento da viga.

Dois moldes foram confeccionados com a finalidade de facilitar a realização do mapeamento na extensa peça de madeira. Consistiram em um papelão de 45 cm x 37 cm, com furos, distanciados de 2,5 cm e diâmetro em torno de 1 cm, como apresentado na FIG. 4.19. O mapeamento uniforme abrangeu toda a extensão da peça e, para isto, houve a necessidade de imobilizar com pregos o molde sete vezes na viga. Os últimos 18 cm da viga não puderam ser mapeados por falta de acessibilidade ao local. A representação de toda a viga mapeada pode ser observada através da FIG. 4.20.

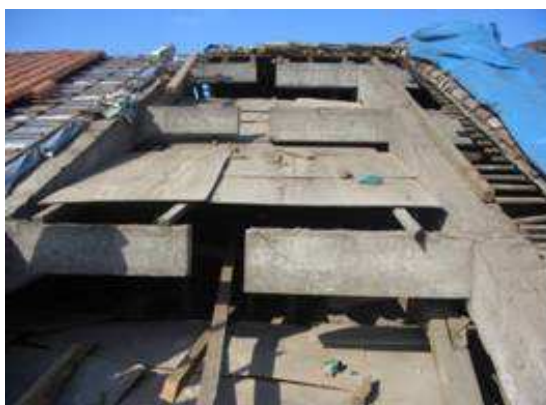
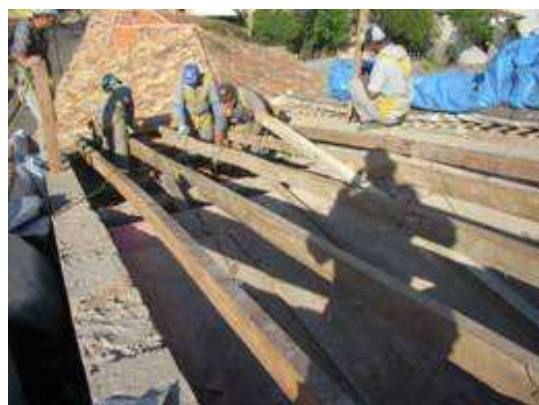
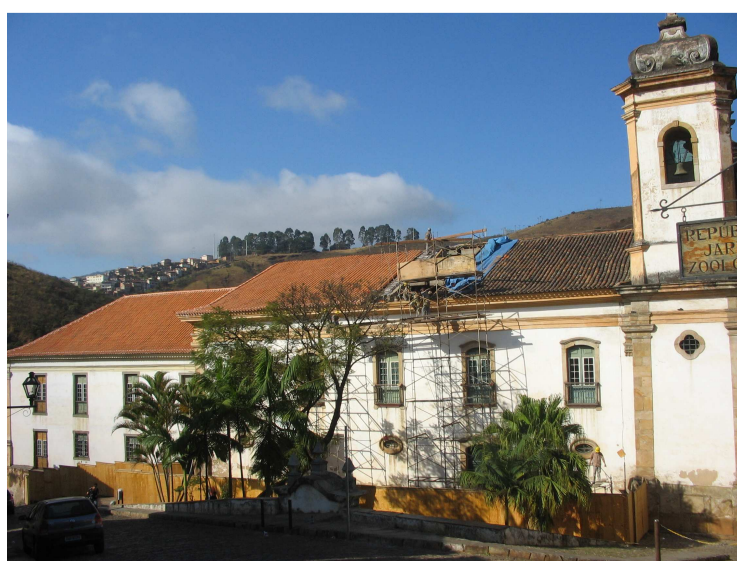
FIGURA 4.24 – Restauração da cobertura da Igreja do Pilar: (a) execução da obra; (b) execução da obra e (c) vista geral da igreja.

Em meados de 2008, a Igreja Matriz Nossa Senhora do Pilar sofreu uma restauração em sua cobertura conduzida pelo Instituto do Patrimônio Histórico e Artístico Nacional (IPHAN), conforme FIG. 4.24. Muitas peças estavam sendo descartadas e o órgão pôde doar algumas para este trabalho, apresentadas na FIG. 4.25.

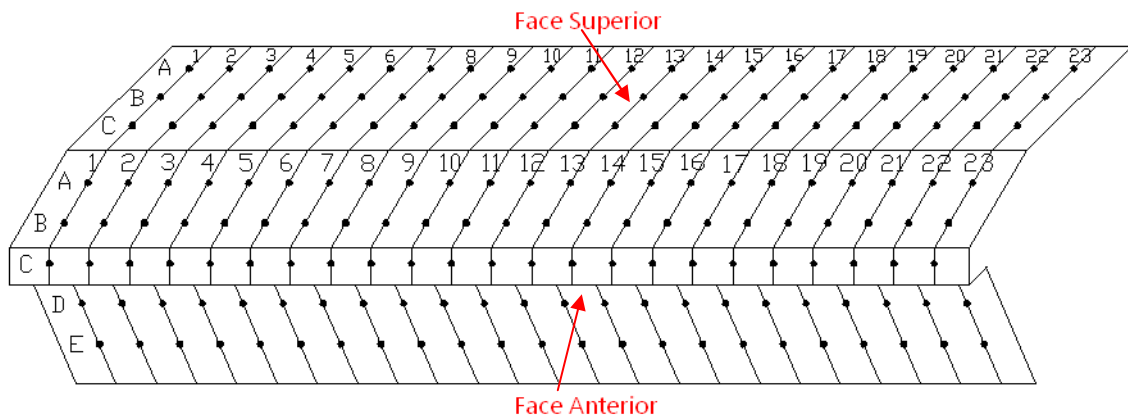
FIGURA 4.30 – Representação esquemática do mapeamento na face anterior e superior.

A face irregular da peça, ou seja, face anterior, estava previamente mapeada em detrimento da realização da primeira parte da metodologia, restando, assim, as faces posterior, superior e inferior. É interessante que todas as faces sejam mapeadas, caso haja acessibilidade a todas elas, aumentando o nível de representação dos defeitos internos na peça. As faces mapeadas estão representadas nas FIGs. 4.30, 4.31, 4.32 e 4.33.

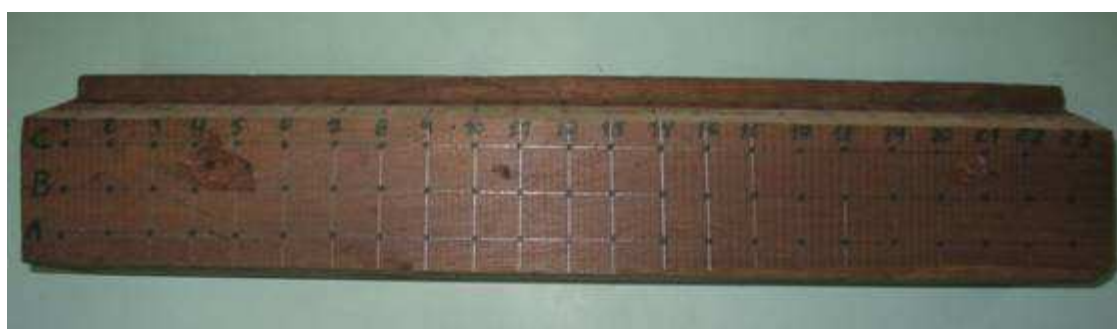
FIGURA 4.33 – Representação real do mapeamento: (a) face posterior e (b) face inferior.

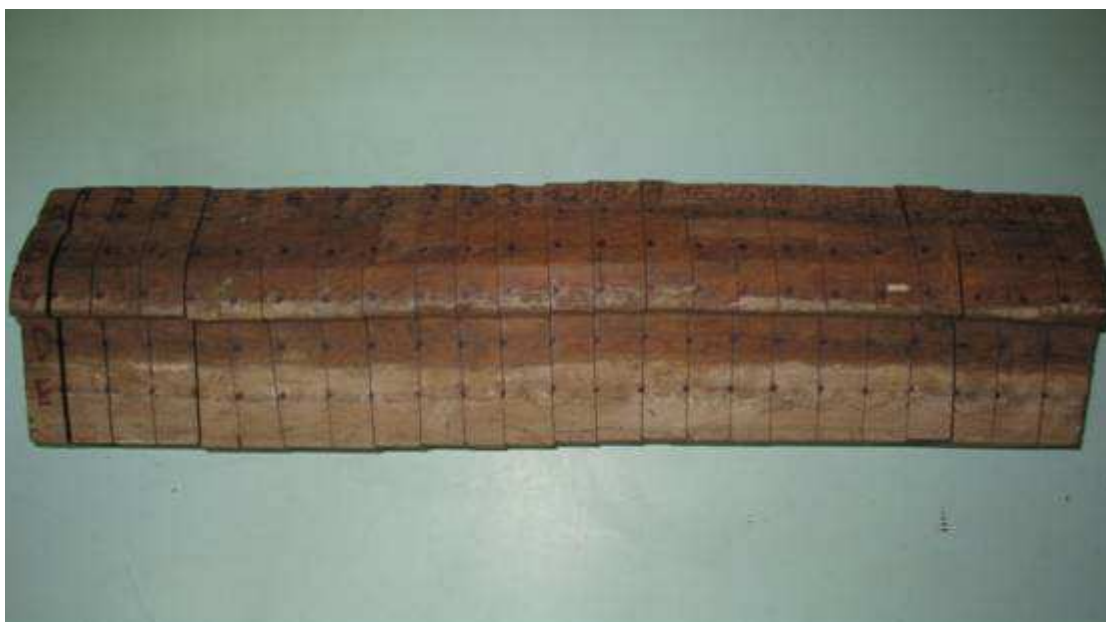
Posteriormente aos cálculos, a peça foi “fatiada”, cortando-se transversalmente sobre cada linha referente aos números no mapeamento, conforme a FIG. 4.34. Mas para garantir a qualidade destes cortes, houve a necessidade da retirada de alguns visíveis cravos na peça.

FIGURA 4.34 – Cortes transversais realizados na peça.

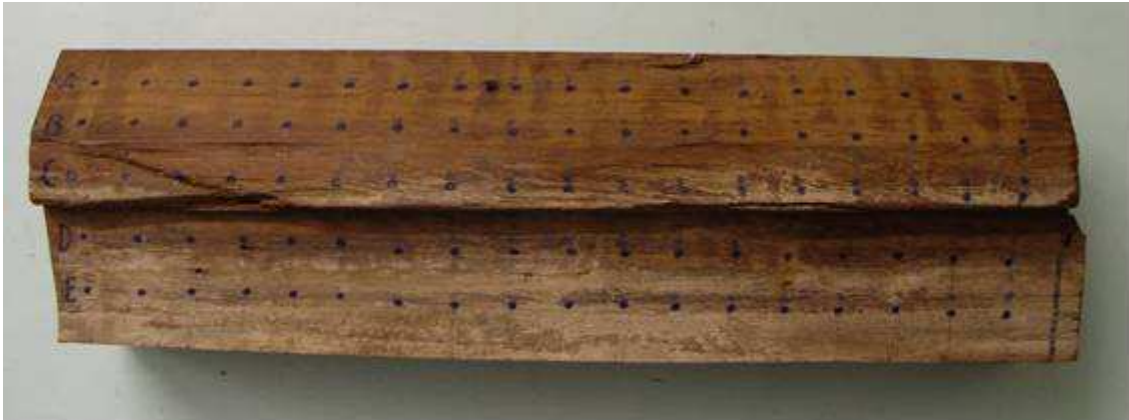
FIGURA 4.38 – Representação real do mapeamento para o ensaio com o transdutor de 150 kHz: (a) face anterior e (b) face superior.

As faces posterior, superior e inferior foram mapeadas com espaçamento entre pontos de 2,5 cm, conforme o mapeamento da face anterior estabelecido na marcação da peça sem cortes. Suas representações estão mostradas nas FIGs. 4.37, 4.38, 4.39 e 4.40.

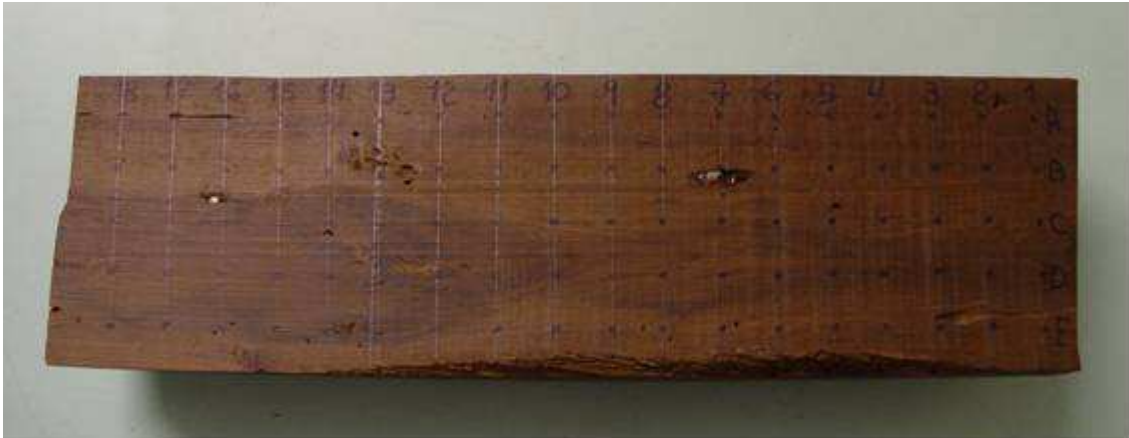
FIGURA 4.40 – Representação real do mapeamento para o ensaio com o transdutor de 150 kHz: (a) face posterior e (b) face inferior.

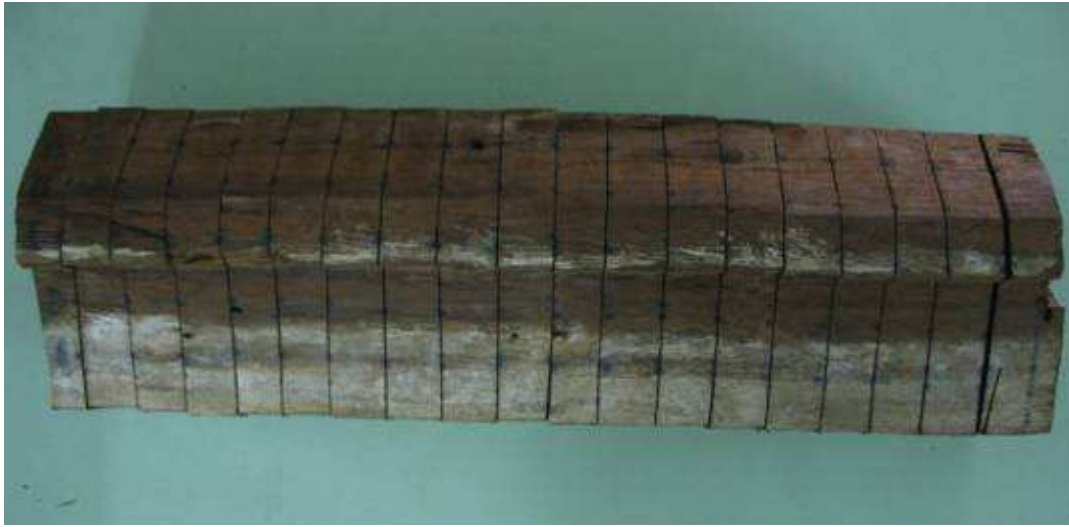
Analogamente ao ensaio anterior, a peça foi submetida a um “fatiamento”, apresentado na FIG. 4.40.

FIGURA 4.41 – Cortes transversais realizados na peça do ensaio com o transdutor de 150 kHz.

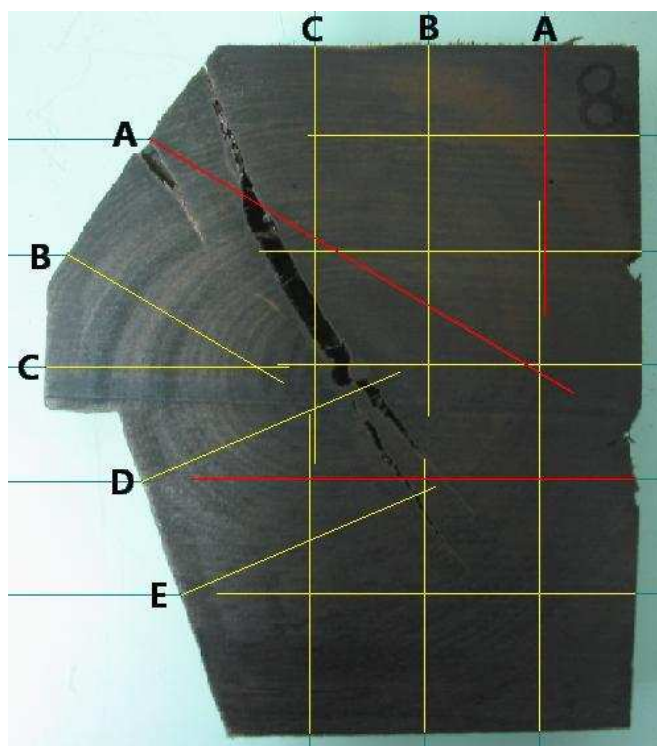
FIGURA B.8 – Resultados obtidos para a fatia 8, referente à posição 8-9 dos transdutores de frequência de 500 kHz.

Os resultados experimentais obtidos no Ensaio 3 foram sobrepostos nas fotografias de cada fatia correspondente, buscando uma correlação com a condição real interna das peças. As FIGs B.1-B.22 e B.23-B.38 representam os ensaios realizados com os transdutores de frequência de 500 kHz e 150 kHz, respectivamente.

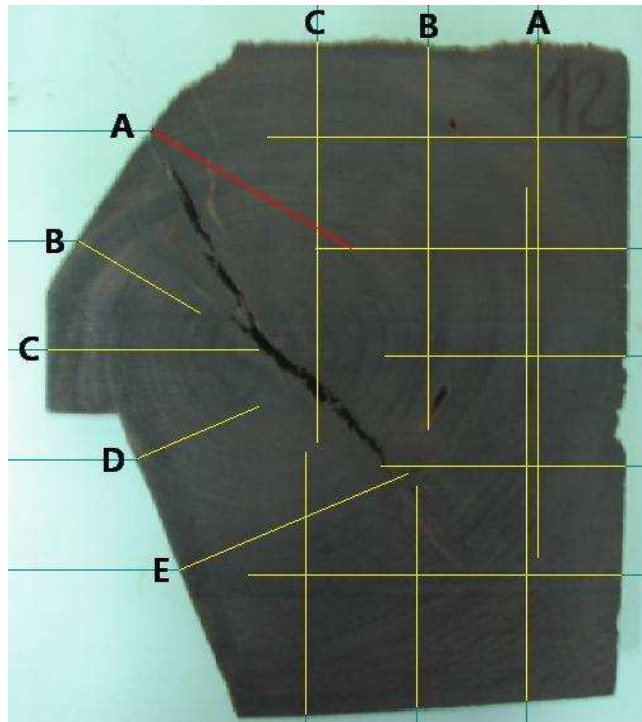
FIGURA B.12 – Resultados obtidos para a fatia 12, referente à posição 12-13 dos transdutores de frequência de 500 kHz.

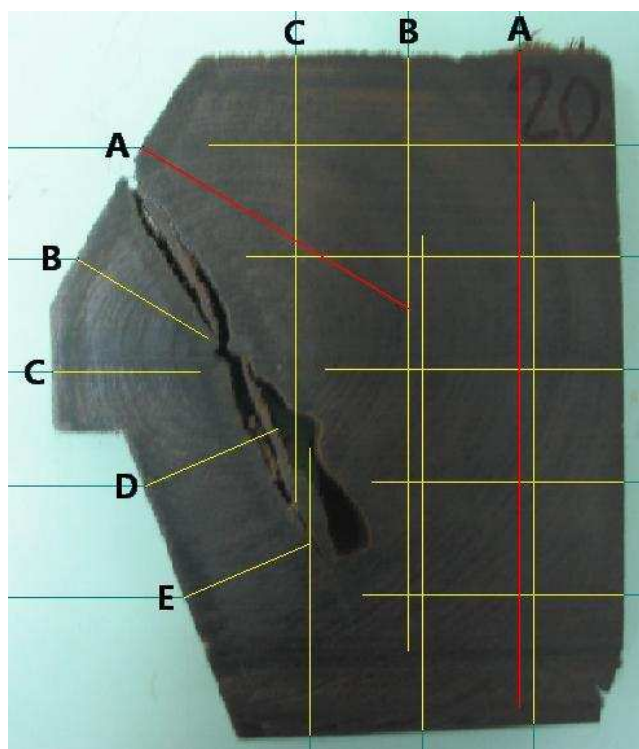
FIGURA B.20 – Resultados obtidos para a fatia 20, referente à posição 20-21 dos transdutores de frequência de 500 kHz.

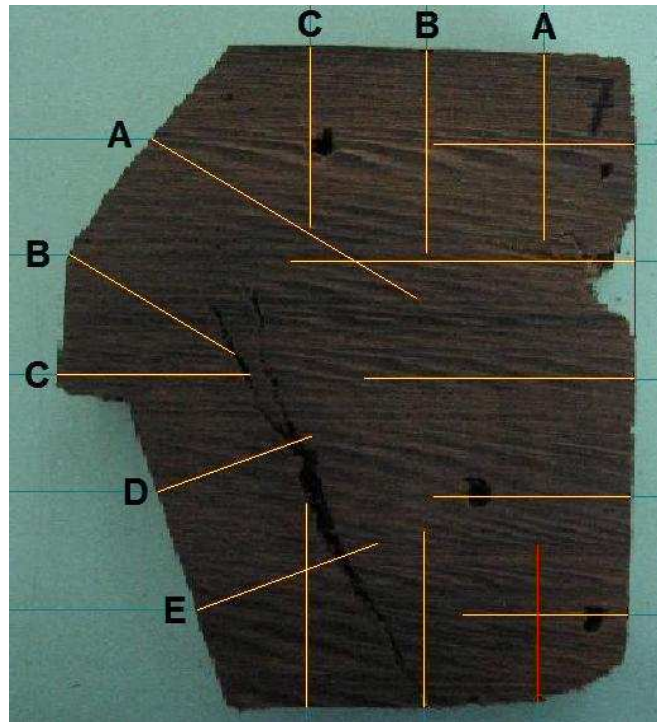
FIGURA B.28 – Resultados obtidos para a fatia 7, referente à posição 6-8 dos transdutores de frequência de 150 kHz.

Em conseqüência de haver a necessidade de realizar aberturas para a retirada de cravos, na transposição dos resultados em algumas fotografias (FIGs B.28, B.36, B.37 e B.38) foi preciso simular uma superfície contínua, ou seja, sem orifícios, através de uma linha ligando um ponto ao outro da face, para que houvesse uma representação aproximada da realidade no momento da medição.
