RESISTÊNCIA À FRATURA DE DENTES
BOVINOS TRATADOS ENDODONTICAMENTE E
PREPARADOS PARA FACETAS DIRETAS: efeitos de
pinos e agentes cimentantes

Dissertação apresentada para obtenção do título de Mestre pelo Programa de Mestrado em Odontologia da Universidade de Taubaté.

Área de concentração: Dentística

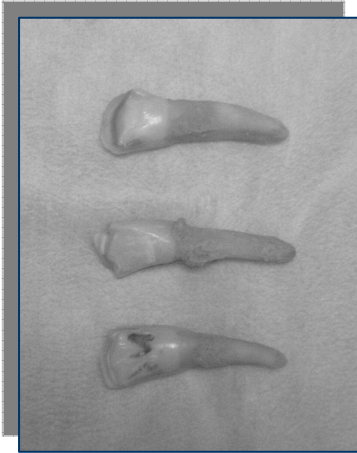
Figura 1 - Dente bovino recém extraído

Para a realização deste trabalho foram selecionados quarenta dentes, incisivos bovinos hígidos padronizados quanto à anatomia e dimensões (Figura 1), de um mesmo lote de animais, com idades semelhantes, criados nas mesmas condições, e que foram abatidos em frigoríficos de Mato Grosso do Sul, no mesmo período, para que houvesse segurança quanto ao tipo de alimentação e ao grau de calcificação dos dentes. Foram desinfetados inicialmente em uma solução aquosa com 30% de hipoclorito de sódio a 1% (Líquido de Milton Biodinâmica Química e Farmacêutica Ltda., Ibioporã - PR). Foram limpos com curetas periodontais (Duflex® SS.White – Rio de Janeiro - RJ) (Figuras 2 e 3) e com aplicação de jatos de bicarbonato de sódio (Profident Dabi Atlante - Ribeirão Preto SP. Brasil) e água. Os dentes foram então armazenados (PIMENTEL et al., 2002) em uma solução de timol a 0,1% (Vetec Química Fina® Ltda. - Rio de Janeiro RJ). Desde o início da fase experimental e durante todo experimento, os dentes foram mantidos em condições úmidas simulando o ambiente bucal, observando critérios de biossegurança. Os dentes tiveram seus ápices cortados com discos diamantados (KG Sorensen® Ind. e Com. Ltda., São Paulo – SP) (Figuras 4, 5 e 6) para padronizar o comprimento das raízes em 15 mm e as coroas remodeladas na porção incisal e proximal para padronizar a altura das mesmas em 10 mm, sendo o comprimento total dos dentes de 25 mm (Figuras 7, 8 e 9). Todo o esmalte vestibular da coroa dos dentes foi removido, simulando assim um preparo para faceta direta (Figura 9).

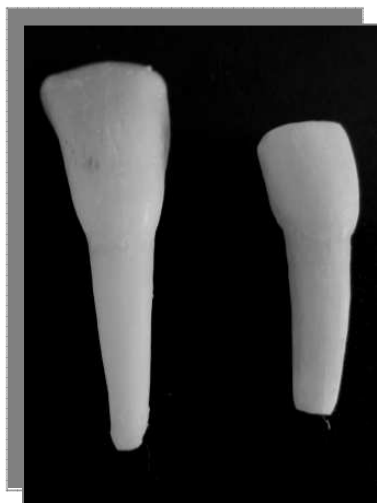
Figura 7 - Vista vestibular do dente bovino hígado e padronizado em 25 mm

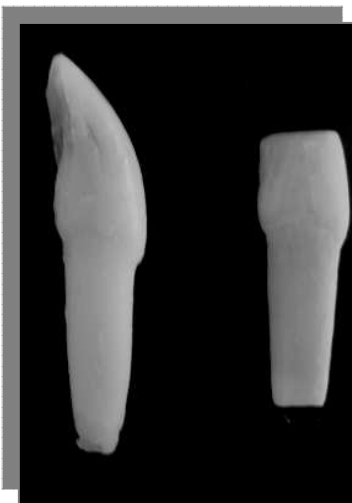
Figura 8 - Vista proximal do dente bovino hígado e padronizado em 25 mm

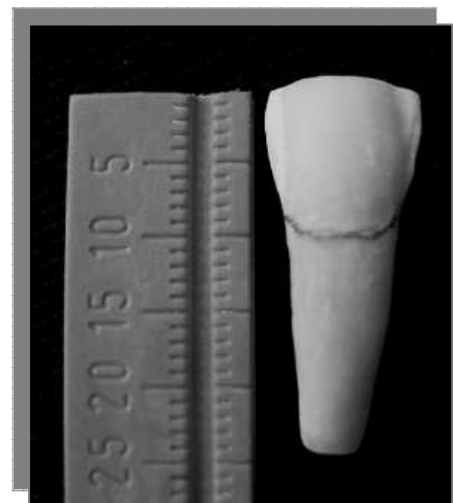
Figura 9 - Dente padronizado em 25 mm

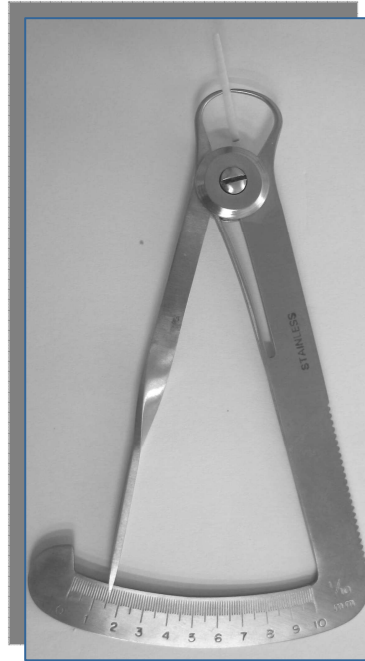
Figura 14 - Espessímetro medindo o diâmetro do pino de fibra

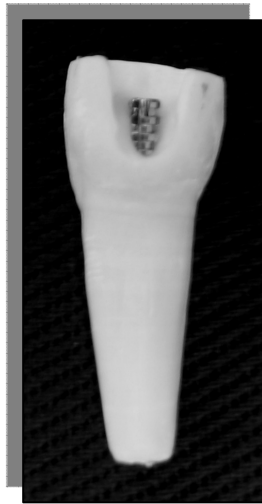
Figura 17 - Pino metálico cimentado no conduto

manipulado de acordo com as instruções do fabricante e levado ao canal com espiral de lentulo (Dentsply/Maillefer®). O pino previamente limpo foi assentado e mantido sob pressão por três minutos (Figura 17). O excesso de cimento foi removido ficando o mesmo restrito ao canal. A restauração coronária foi feita seguindo o protocolo para restaurações com resina composta, da seguinte forma: condicionamento ácido do esmalte e dentina, com ácido fosfórico a 37% em gel (Dentsply®) por 15 s, seguido de lavagem abundante com água e secagem cuidadosa da dentina, com papel absorvente para não desidratá-la, e do esmalte, com jatos de ar. Em seguida, feito aplicação do adesivo dentinário *Prime e Bond 2.1* (Dentsply®) seguido da fotoativação por 30 s. O próximo passo foi a inserção da resina composta Filtek Z 250 (ESPE-3M®), em três incrementos (Figura 18), tendo o cuidado de preencher toda a abertura coronária e finalizar a restauração (Figura 19). Cada incremento foi fotoativado (LED/LASER Clean Line®, Taubaté, SP) durante 30 s, tanto por vestibular como por lingual.

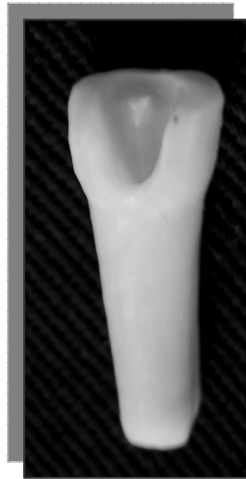
Figura 25 - Pino de fibra de vidro fixado com cimento resinoso

seco recebeu uma camada de adesivo *Prime Bond 2.1* (Dentsply®) e fotoativado. Em seguida, o cimento resinoso de presa dual *Enforce* (Dentsply®) foi manipulado de acordo com as instruções do fabricante e levado ao conduto com espiral de lentulo (Dentsply / Maillefer® Swis). Então o pino foi assentado e fotoativado (Figura 25). Em seguida, foi feita a restauração com resina composta em três incrementos, fotoativando-se por 30 s por vestibular e lingual, cada incremento (Figuras 26 e 27).

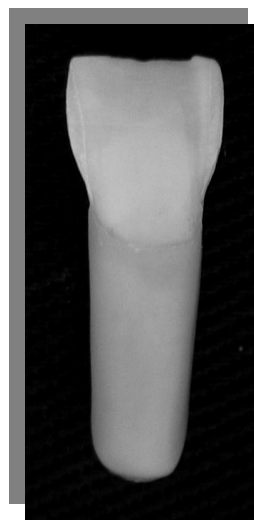
Figura 29 – raiz envolta pela cera que criará o espaço para o ligamento periodontal

Com auxílio de uma plastificadora de godiva, (Mari-Jós® Equipamentos Odontológicos – Ivaiporã-PR) a uma temperatura em torno de 65°C, controlada por termômetro, a cera rosa número sete foi aquecida e as raízes foram imersas, em movimento único, e imediatamente retiradas e resfriadas em água fria. Após o resfriamento, novas medidas foram tomadas com um paquímetro digital para conferir a espessura de cera – 0,2 a 0,3 mm (Figura 29).

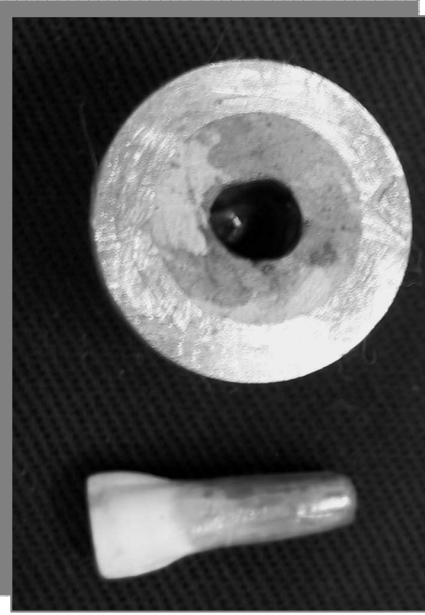
Figura 34 - Alvéolo artificial e raiz dentária com adesivo para poliéter

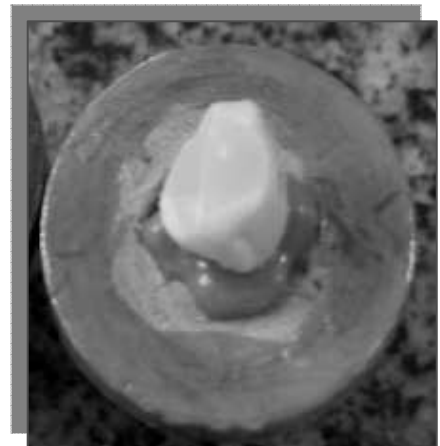
Figura 39 - Dente fixado no alvéolo com poliéter simulando o ligamento periodontal

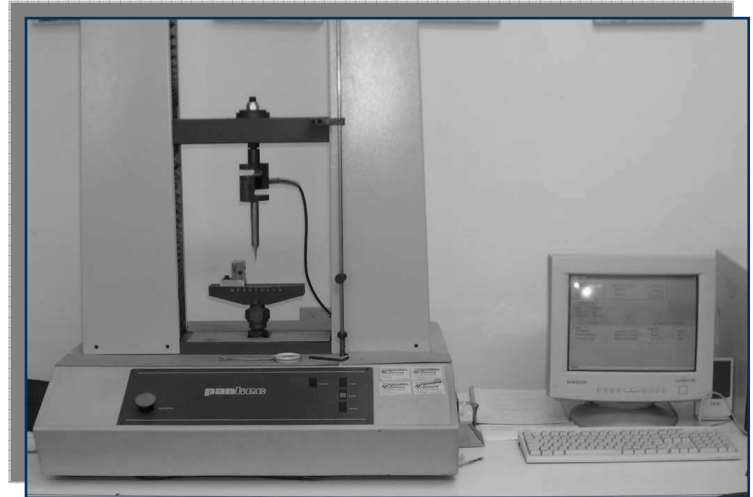
Figura 47 - Máquina Universal de Ensaios Pantec Panambra

A máquina de ensaios foi regulada para funcionar com célula de carga de 500 quilogramas-força (kgf), a uma velocidade de 1,0 mm/min (KAISER, 2003; PEREIRA, 2003), até a fratura do dente (Figuras 49, 50, 51, 52 e 53).

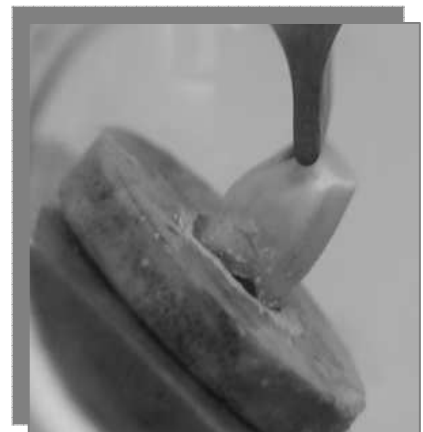
Figura 51 – Corpo-de-prova recebendo a carga, vista lateral

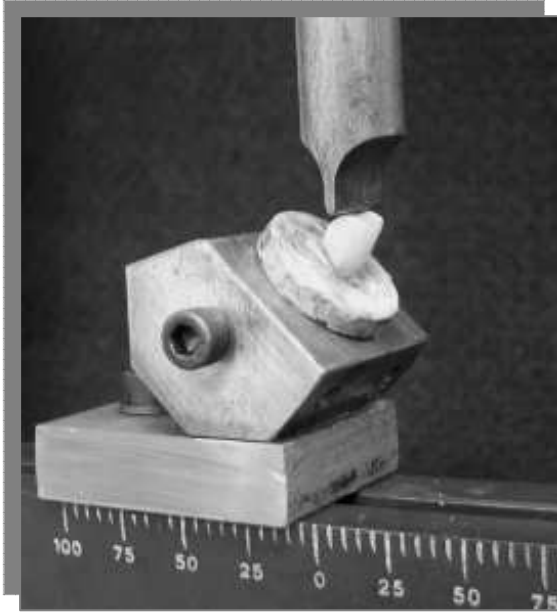
Figura 52 – Corpo-de-prova posicionado na máquina de ensaios recebendo a carga, vista frontal.

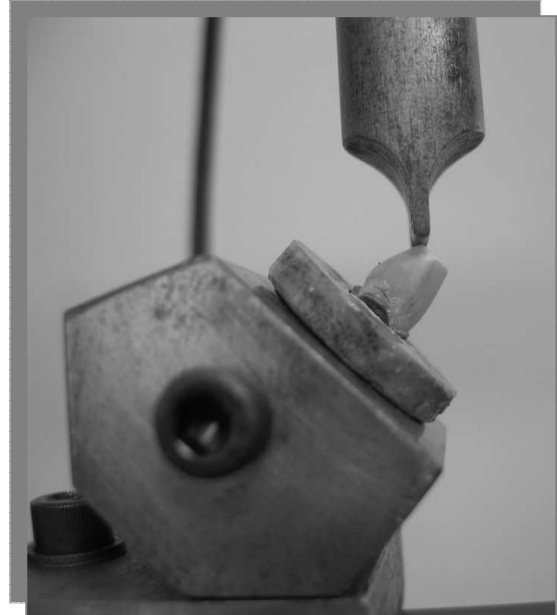
Figura 53 – Corpo-de-prova posicionado na máquina de ensaios, recebendo a carga e prestes a falhar

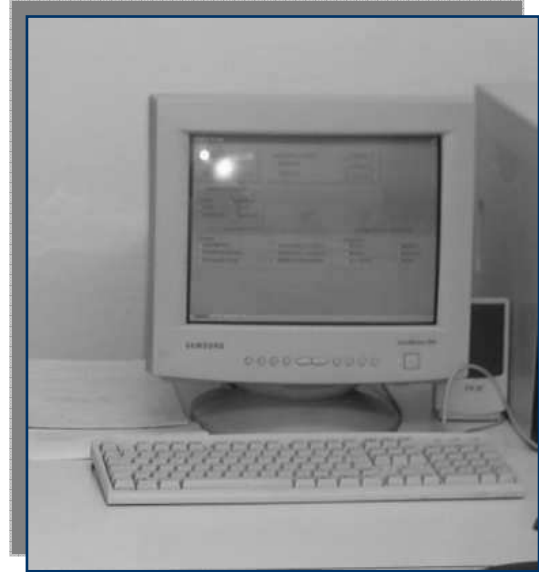
Figura 55 – Computador acoplado à máquina de ensaios para registrar a carga recebida pelo corpo-de-prova no momento da fratura

O limiar de falha e o gráfico de aplicação das forças foram emitidos pelo computador (Figura 55) acoplado à máquina de ensaios e posteriormente impressos.

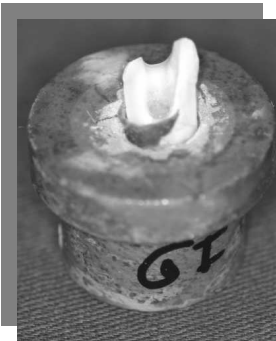
Figura 56 – Corpo-de-prova G 1 logo após a fratura

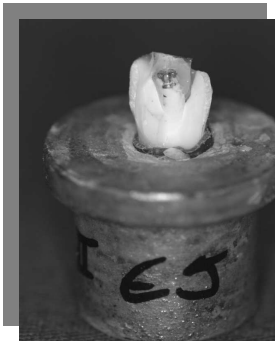
Figura 57 – Corpo-de-prova G 2 logo após a fratura

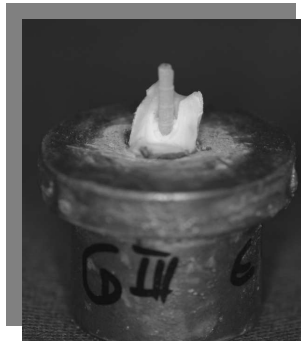
Figura 58 – Corpo-de-prova G 3 logo após a fratura

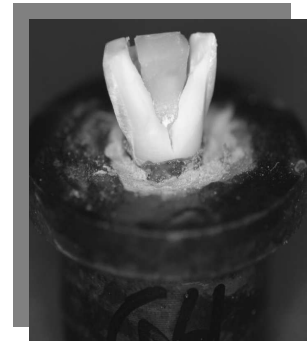
Figura 59 – Corpo-de -prova G 4 logo após a fratura

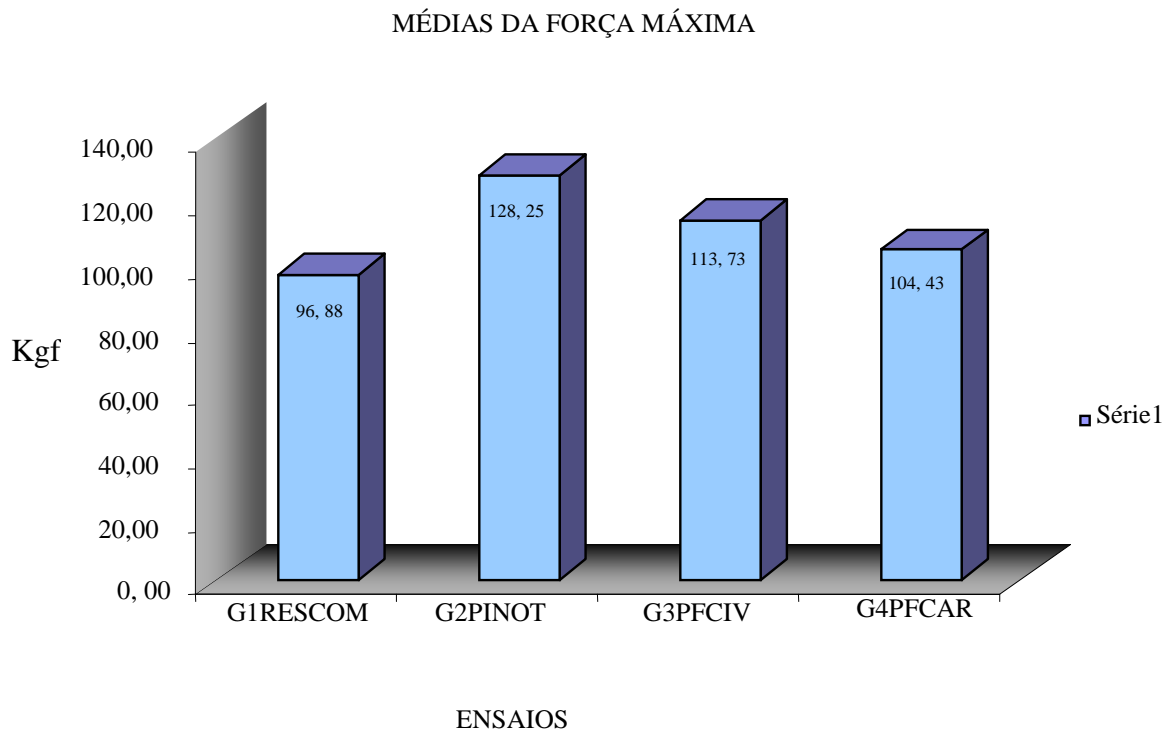
Figura 60 – Gráfico representativo das médias de resistência à fratura dos grupos experimentais

Tabela 2 – Médias de resistência à fratura em (kgf) e respectivos desvios padrão em cada grupo experimental

Grupos	Médias	Desvio padrão
G1 RESCOM	96,88	25,03
G2 PINOT	128,25	26,03
G3 PFCIV	113,73	16,29
G4 PFCR	104,43	32,36

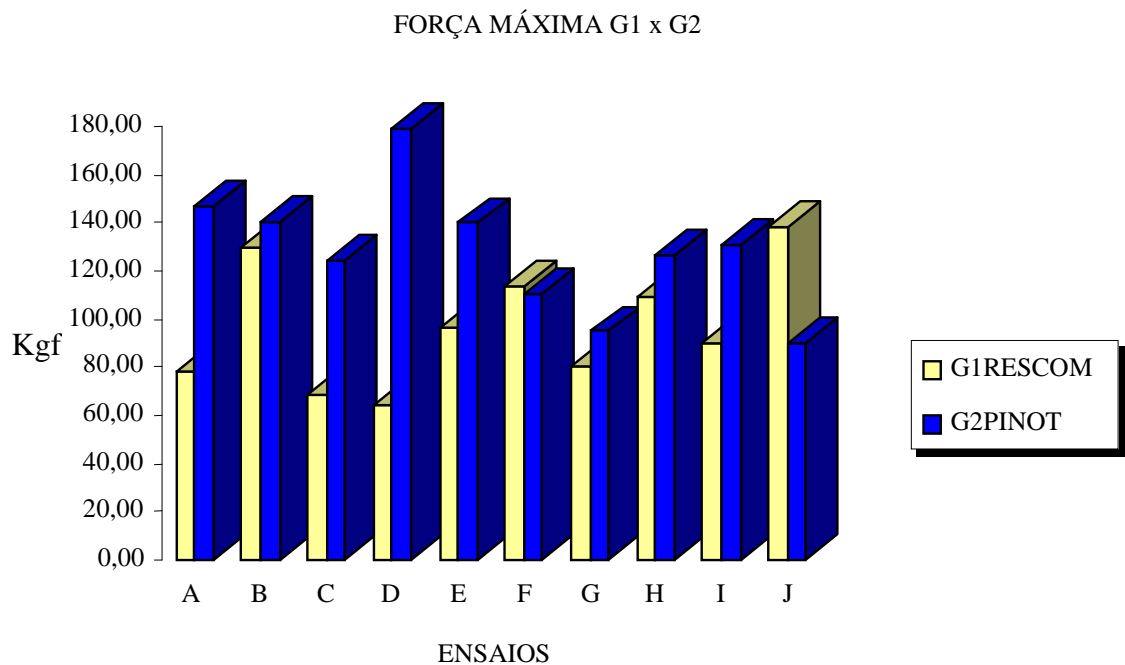
Figura 61 – Gráfico representativo dos valores de resistência à fratura dos grupos G1 e G2

FORÇA MÁXIMA G1 x G2 (Kgf)		
ENSAIOS	G1RESCOM	G2 PINOT
A	78,25	146,75
B	129,25	140,00
C	69,00	124,00
D	64,50	179,00
E	96,25	139,75
F	114,00	110,50
G	80,75	94,75
H	109,00	126,50
I	90,00	131,00
J	137,75	90,25
TOTAL	968,75	1282,50
MÉDIA	96,88	128,25

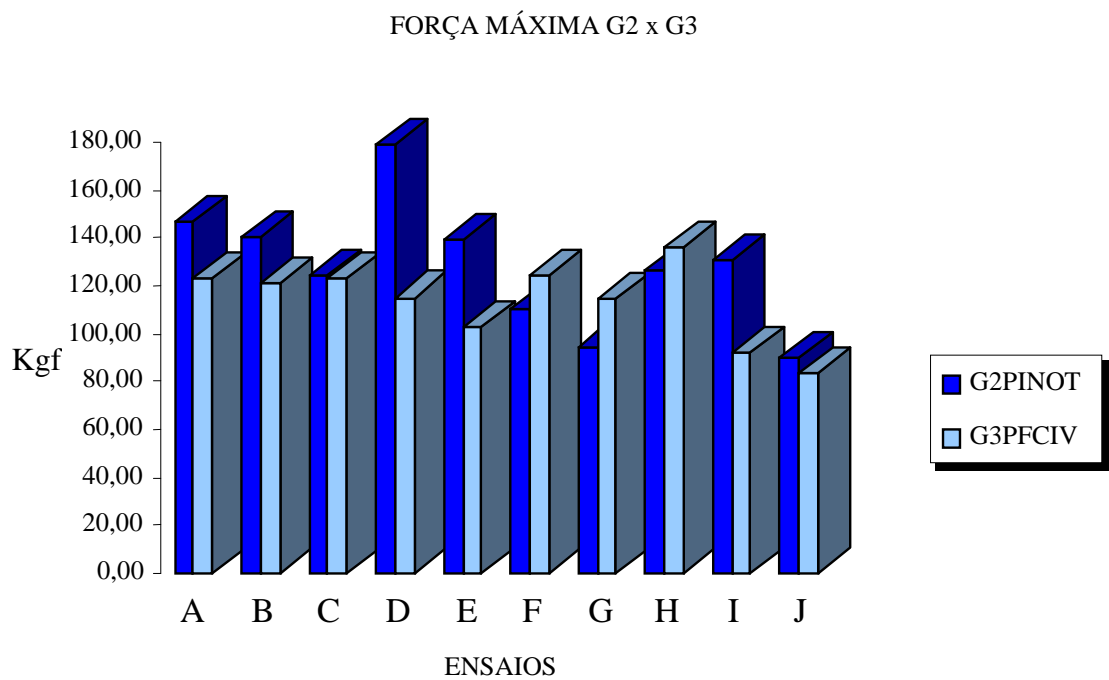
Figura 64 – Gráfico representativo dos valores de resistência à fratura dos grupos G2 e G3

FORÇA MÁXIMA G2 x G3 (Kgf)		
ENSAIOS	G2 PINOT	G3 PFCIV
A	146,75	123,50
B	140,00	121,00
C	124,00	123,50
D	179,00	115,25
E	139,75	102,75
F	110,50	124,75
G	94,75	114,75
H	126,50	136,25
I	131,00	92,25
J	90,25	83,25
TOTAL	1282,50	1137,25
MÉDIA	128,25	113,73

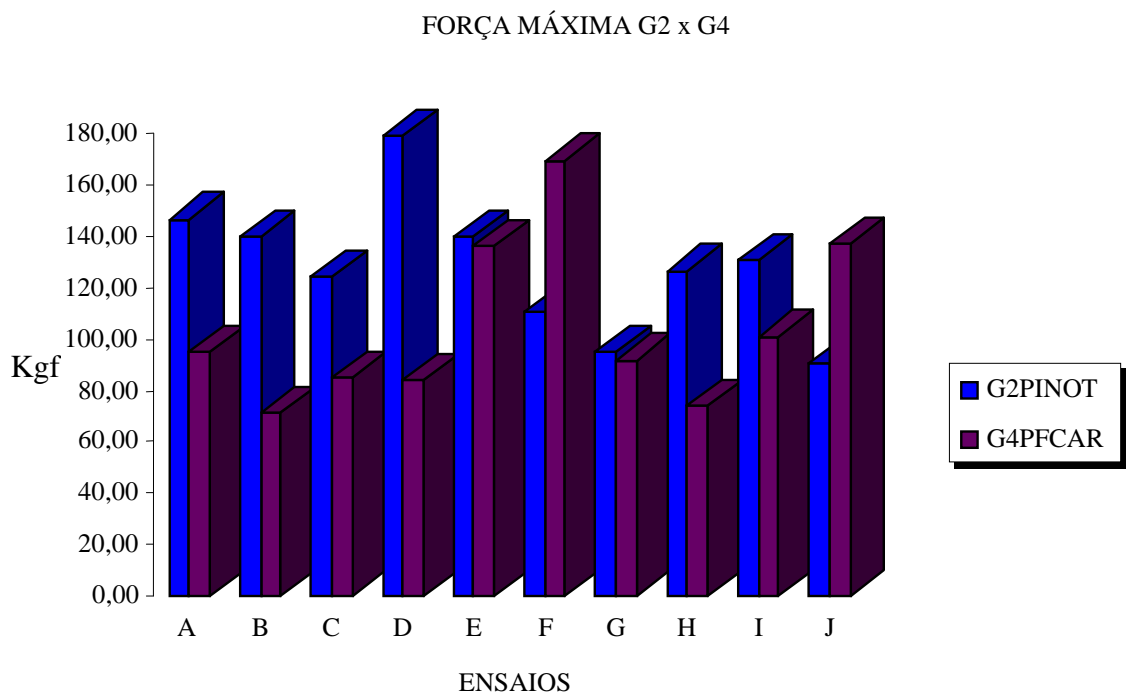
Figura 65 – Gráfico representativo dos valores de resistência à fratura dos grupos G2 e G4

FORÇA MÁXIMA G2 x G4 (Kgf)		
ENSAIOS	G2 PINOT	G4 PFCAR
A	146,75	95,00
B	140,00	71,00
C	124,00	85,25
D	179,00	83,75
E	139,75	136,25
F	110,50	169,50
G	94,75	91,75
H	126,50	73,75
I	131,00	101,00
J	90,25	137,00
TOTAL	1282,50	1044,25
MÉDIA	128,25	104,43
