**MELHORIAS NOS MÉTODOS DE IDENTIFICAÇÃO E CONTROLE DE
POSTES DE MADEIRA POR MEIO DA RÁDIO FREQUÊNCIA E DO
ESTUDO DE SUAS PROPRIEDADES MECÂNICAS**

**DISSERTAÇÃO PARA A OBTENÇÃO DO TÍTULO DE MESTRE EM
ENGENHARIA E TECNOLOGIA DE MATERIAIS.**

Porto Alegre, Julho de 2006

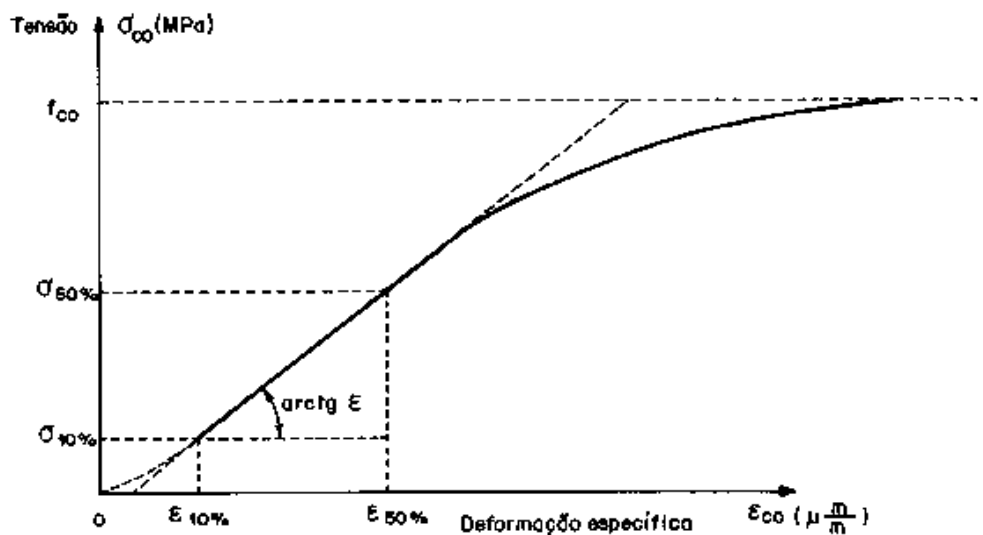
Figura 5 – Diagrama tensão x deformação específica para determinação do módulo de elasticidade à compressão paralela às fibras (NBR7190, 1997)

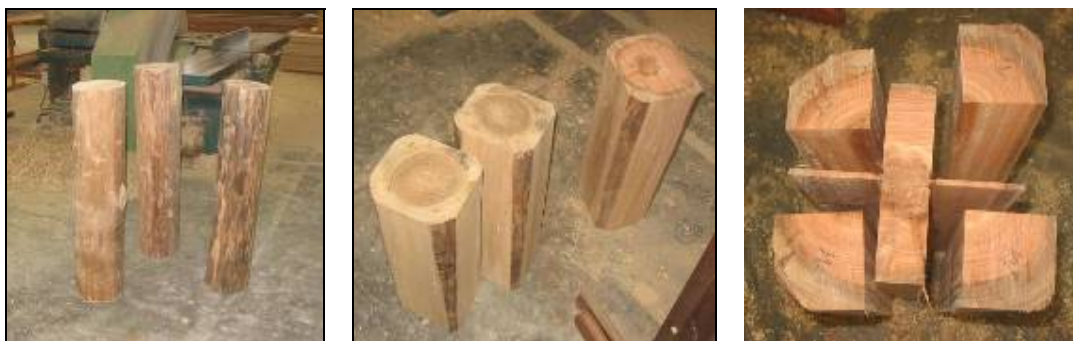
As amostras foram então desbastadas e alinhadas para produzir CPs para os ensaios em laboratório conforme mostra a Figura 13.

Figura 13 – Técnica de obtenção dos corpos de prova para os ensaios de compressão.

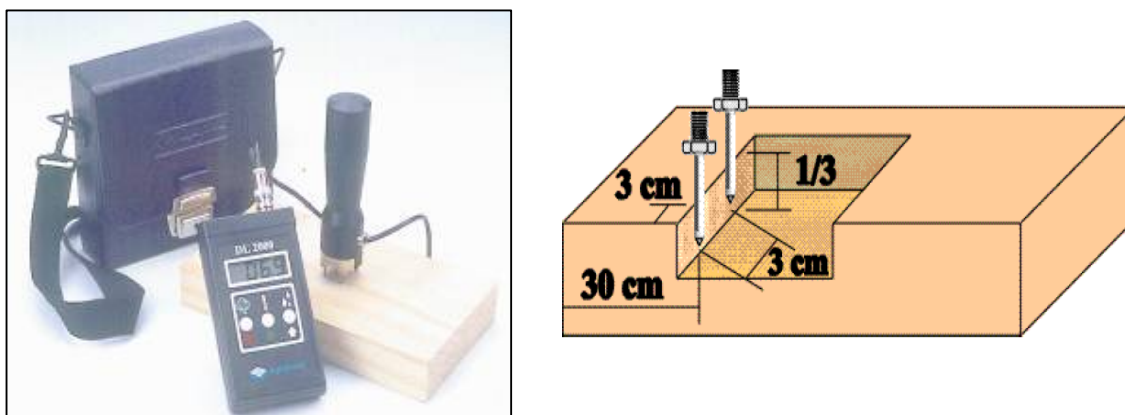
O teor de umidade foi determinado também com o auxílio de um aparelho eletrônico de Umidade modelo DL2000 da marca Digisystem, utilizado nos trabalhos de campo. Este aparelho utiliza ponteiras metálicas para a aquisição do teor de umidade, seguindo o princípio de medição por resistividade conforme mostra a Figura 15.

Figura 15 – Medidor de Umidade DL2000 e princípio de operação (DIGISYSTEM, 2005).

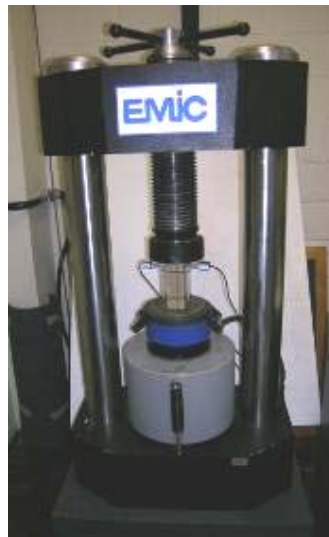
Os ensaios de Compressão foram realizados em uma máquina de ensaio universal EMIC modelo PC 200i (Figura 16) do laboratório de estruturas da engenharia civil (PUCRS), acoplada a uma célula de carga de 30 Toneladas. Para a determinação do módulo de elasticidade foi acoplado mais um acessório; um extensômetro eletrônico com resolução de $0,1\mu\text{m}$. O extensômetro é um dispositivo eletrônico de alta precisão que coleta os dados sobre a deformação dos CPs ao serem comprimidos.

Figura 16 – Máquina utilizada para os ensaios de compressão: EMIC PC200i

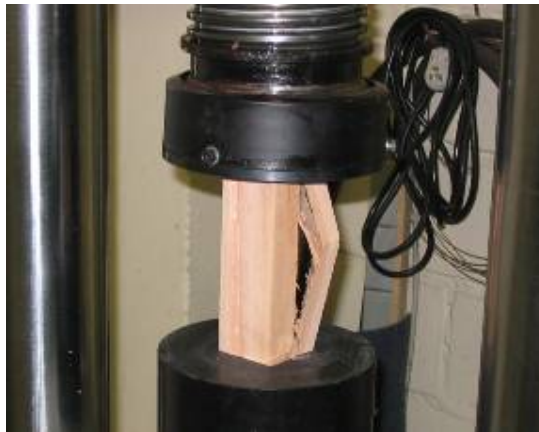
As nove amostras foram submetidos a ensaio na máquina EMIC (equipada com a célula de carga) até a sua ruptura, excluindo as amostras que apresentaram um comportamento anômalo devido à alguma imperfeição (nó, rachadura) no corpo de prova (Figura 17). O software de aquisição de dados gerou a curva de Tensão x Tempo de cada corpo de prova.

Figura 17 – Ensaio de Compressão até a ruptura, peça excluída da análise estatística por apresentar rachaduras e propriedades mecânicas inferiores.

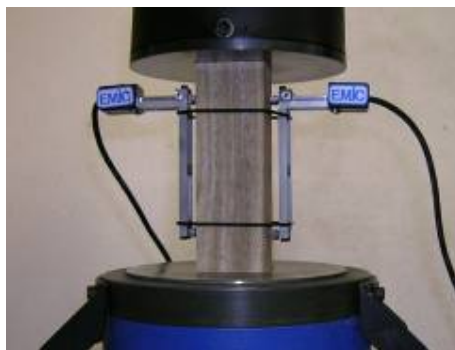
Foi realizado o mesmo procedimento do ensaio de compressão paralela às fibras, com a diferença de que a máquina EMIC estava agora equipada com o extensômetro para medir as deformações da peça enquanto o software montava a curva de Tensão x Deformação (figura 18).

Figura 18 – Detalhe do acessório; extensômetro utilizado para aquisição da deformação da madeira nos ensaios de compressão.

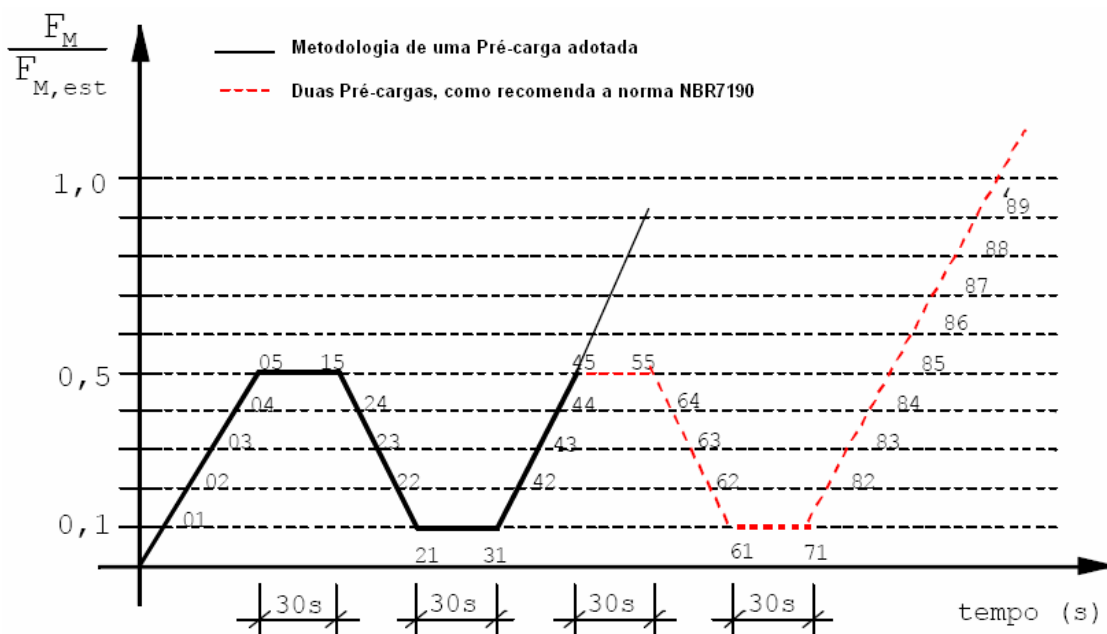
Como determina a norma, antes do começo de cada ensaio foi necessário realizar uma pré-carga no material. Para uma pré-carga de 50% da tensão máxima de resistência à compressão foi aplicado em um ciclo de 30 segundos, como ilustra o gráfico (figura 19).

Figura 19 – Gráfico de pré-cargas seguindo a norma NBR em comparação com a metodologia adotada (Adaptação .NBR 7190, 1997)

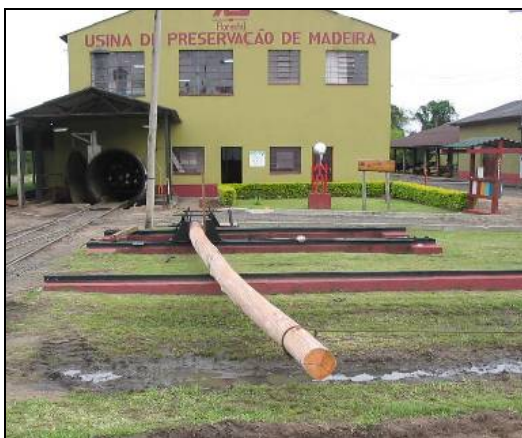
Dois postes de cada espécie estudada foram submetidos a ensaios, num total de 6 postes. Os ensaios foram realizados na antiga usina de tratamento da AES Sul em Barreto – RS, baseados na mesma metodologia empregada pela empresa. A figura 20 ilustra a base de testes na UPM.

Figura 20 – Ensaio de Flexão realizado na Usina de Preservação de Madeira no distrito de Barreto.

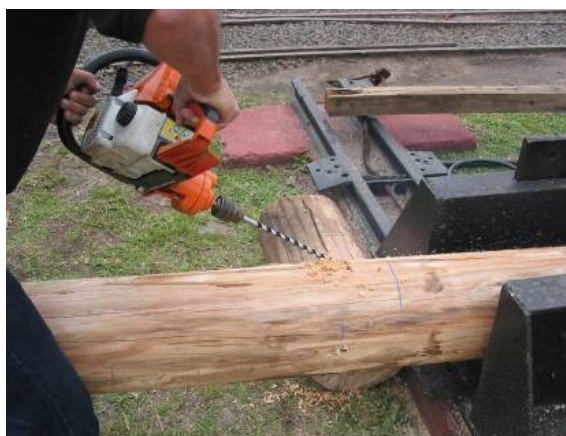
Foram ensaiados dois postes por espécie, sendo que no segundo poste ensaiado, foram feitos 3 furos na base do poste (figura 21) representando o retratamento químico da empresa PRESCHEM (PRESCHEM, 2004). O objetivo era detectar variações na resistência do poste devido ao enfraquecimento causado pelos furos na base.

Figura 21 – Furos representando o retratamento da PRESCHEM (2004).

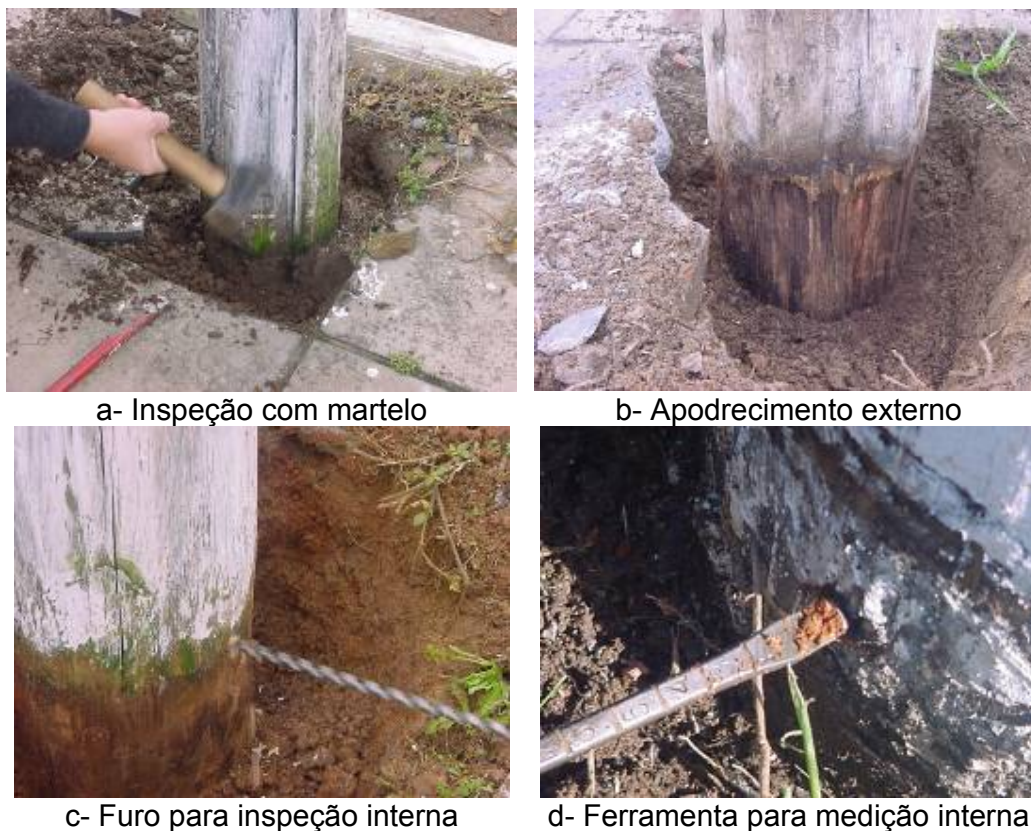
a inspeção, o poste é classificado em categorias relacionadas ao seu estado de conservação.

Figura 22 – Fotos mostrando as diferentes etapas de um procedimento de inspeção dos postes em campo.

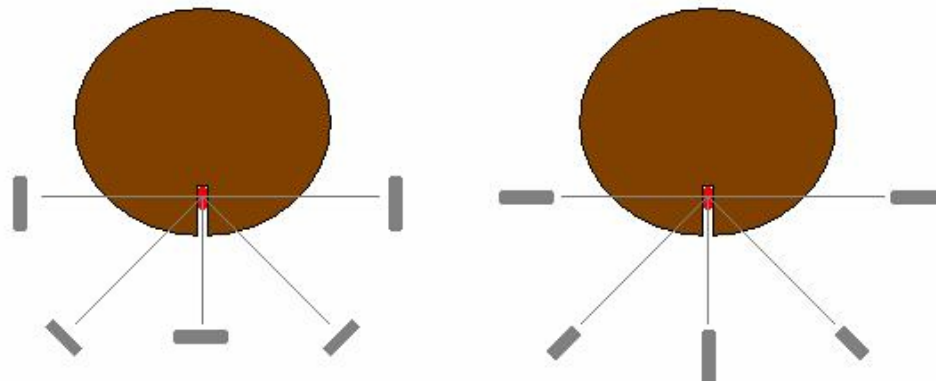
testes de campo. O poste de teste, na verdade é uma tora de um metro retirado de um poste novo da espécie *Eucalyptus grandis* à altura da linha do solo.

Figura 26 – Vista de corte horizontal, indicando o TAG (em vermelho), o poste (marrom), e a antena de leitura (em cinza). Esquema dos testes de leitura.

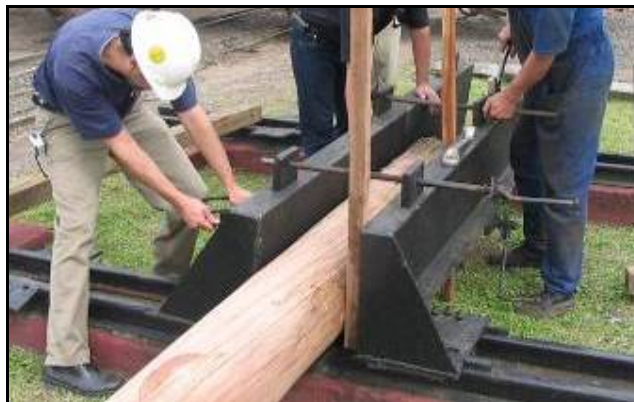
Figura 28 – Berço de engastamento: formato que contraria o recomendado pela norma de ensaios de flexão para postes.

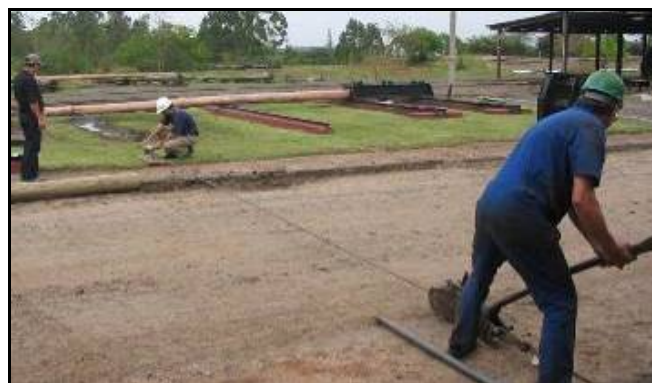
Figura 29 – Aplicação de carga manual, ignorando as recomendações de aplicação de carga constante da norma de ensaio de flexão para postes.

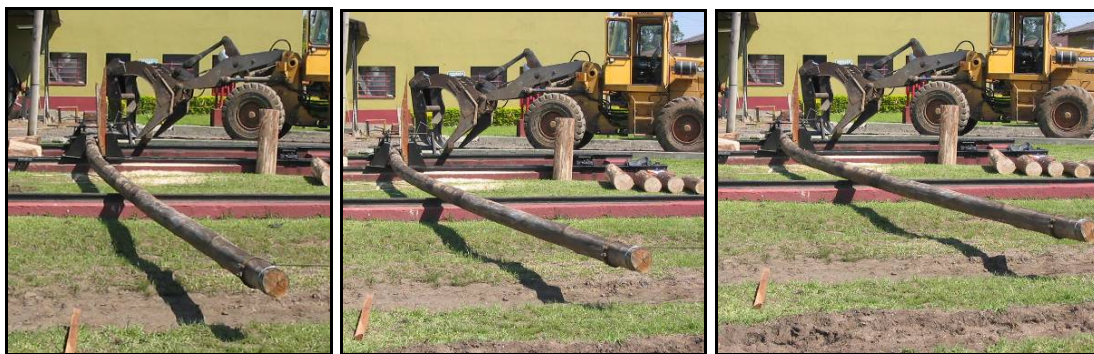
Figura 30 – Deformação do poste de *Eucalyptus citriodora* quando aplicada carga durante o ensaio de flexão.

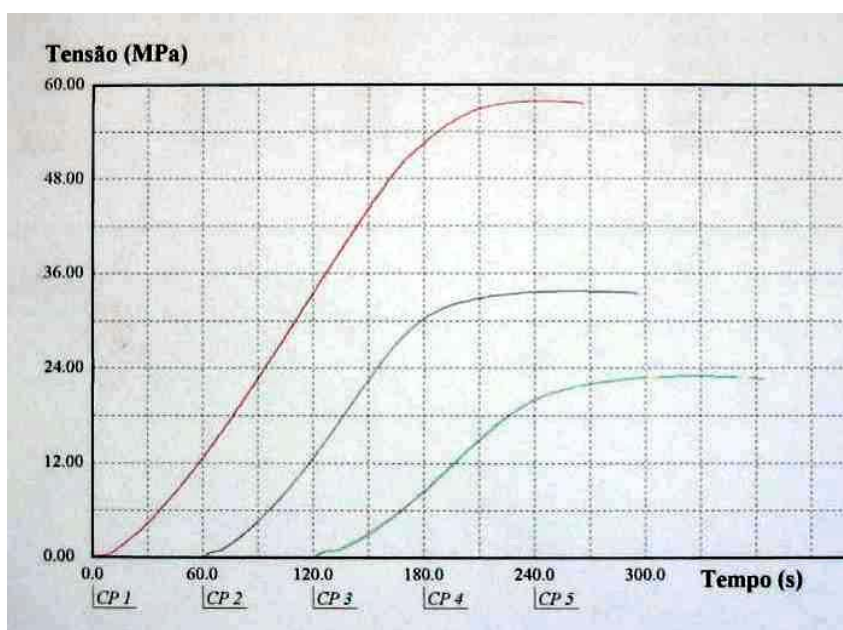
Figura 32 – Gráfico da tensão máxima de compressão para as três espécies de Eucalipto: CP1 – *E.citriodora*, CP2 – *E.saligna*, CP3 – *E.grandis*.

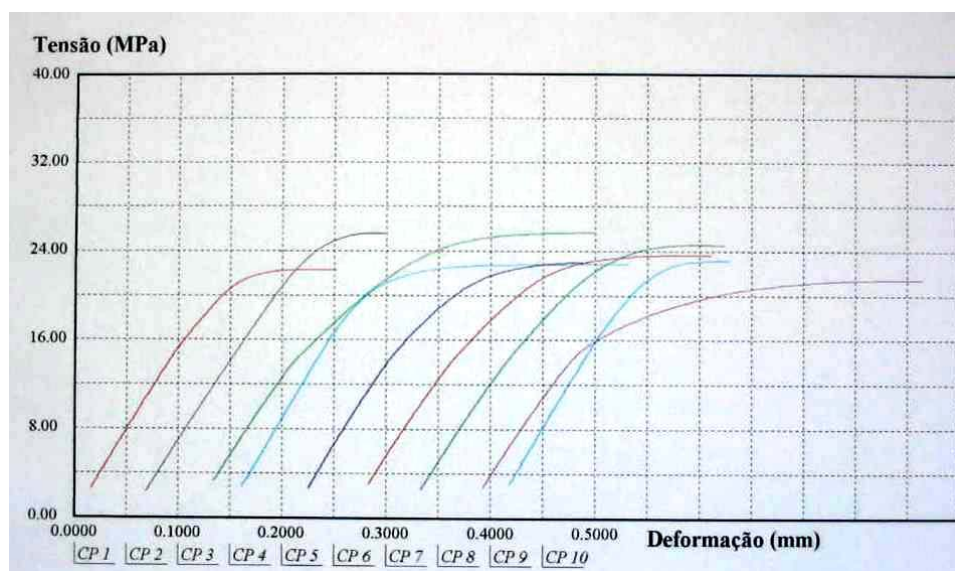
Figura 33 – Gráfico da Tensão x Deformação para corpos de prova de *E.grandis* submetidos ao ensaio de compressão paralela às fibras.

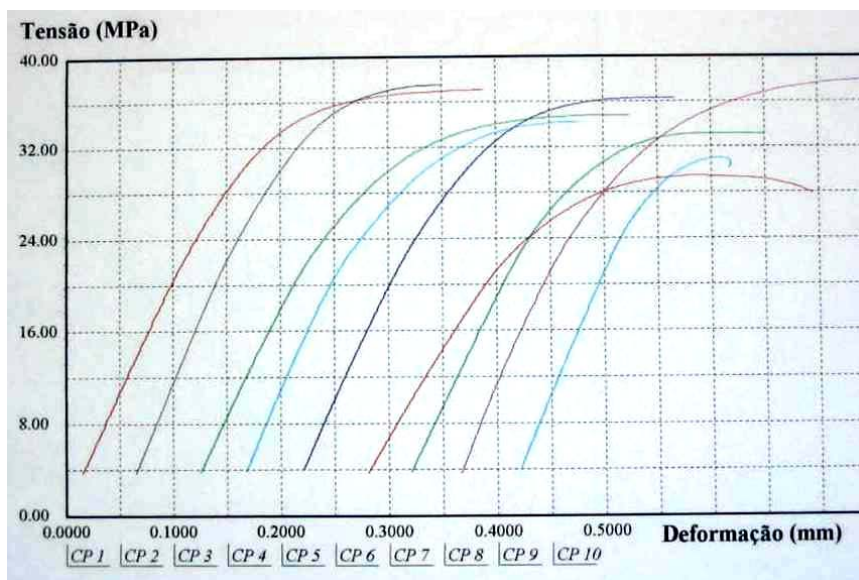
Figura 34 – Gráfico da Tensão x Deformação para corpos de prova de *E. saligna* submetidos ao ensaio de compressão paralela às fibras.

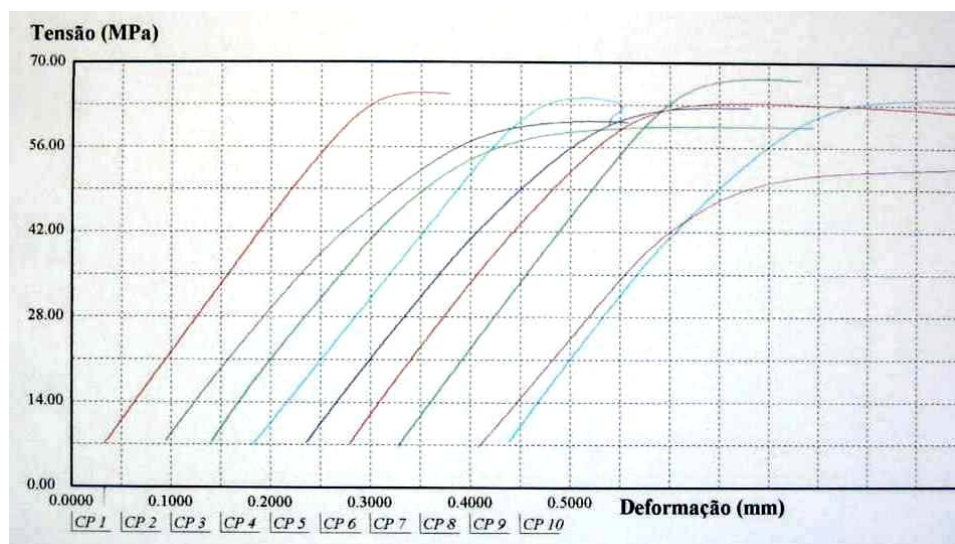
Figura 35 – Gráfico da Tensão x Deformação para corpos de prova de *E.citriodora* submetidos ao ensaio de compressão paralela às fibras.

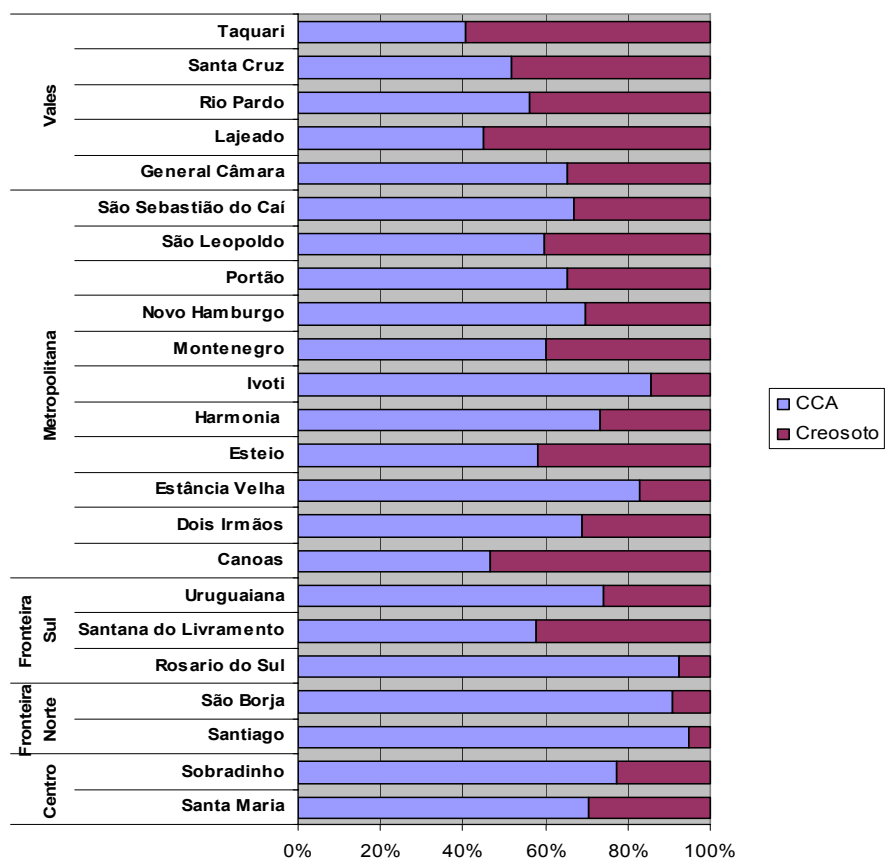
Figura 37 – Principais tipos de preservativos (CCA e Creosoto) utilizados no tratamento dos postes e sua distribuição em cada município.

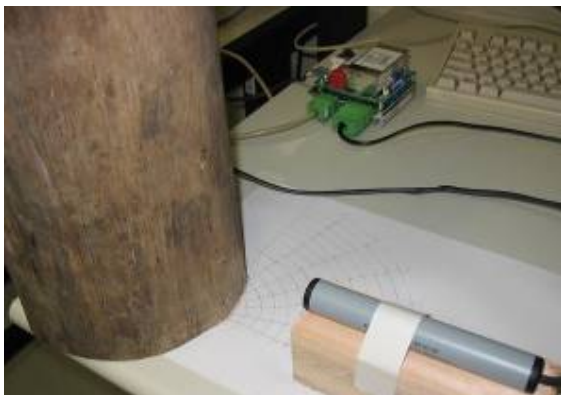
Figura 43 – Volume de leitura de leitura dos TAGs instalados no interior dos postes, determinada através de testes de bancada.

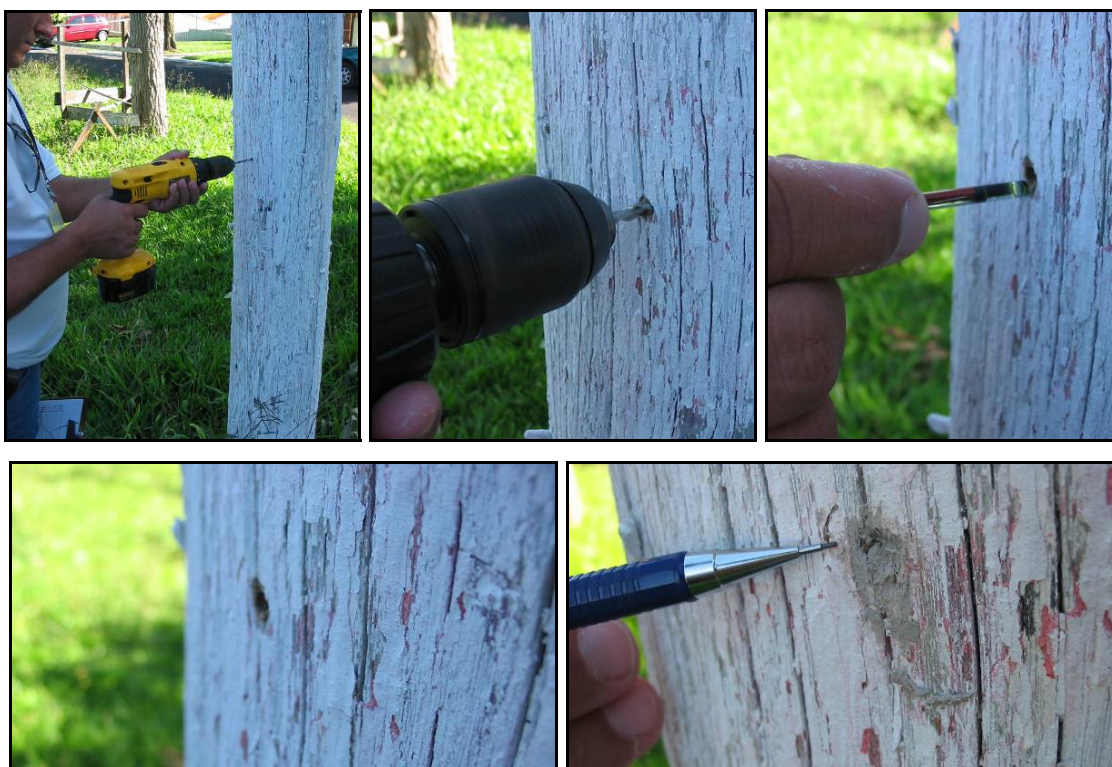
Figura 45 – Protocolo de aplicação dos *TAGs* nos postes de madeira.

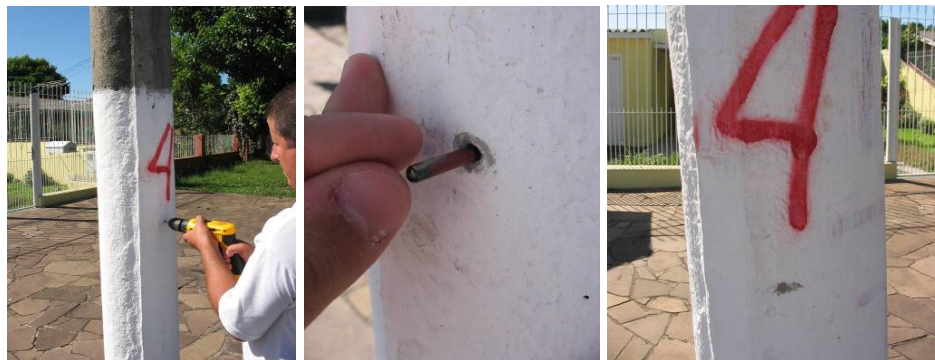
Figura 46 – Aplicação dos TAGs em postes de concreto.

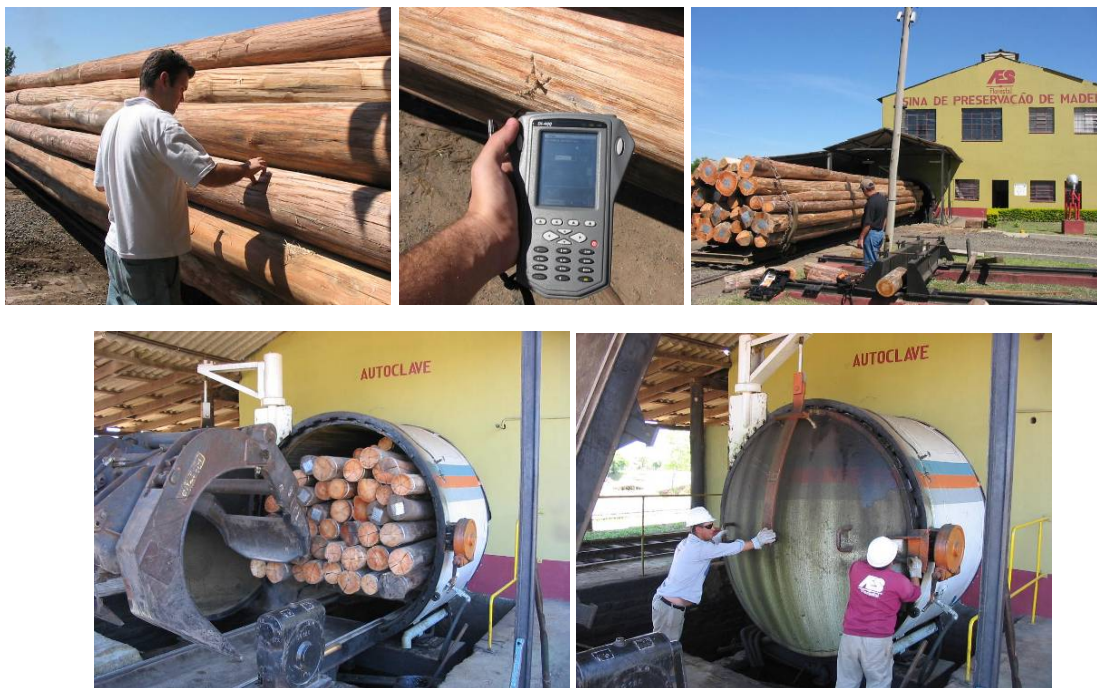
Figura 47 – Teste de resistência dos TAGs ao tratamento sob pressão de postes em autoclave.

Os postes foram encaminhados para serem instalados na rede elétrica, e serão acompanhados futuramente. Os quatro mourões foram abertos com o auxílio de ferramentas, para a recuperação dos TAGs instalados. Após abertos, foi possível examinar a integridade física dos TAGs, o encapsulamento de vidro resistiu ao processo de preservação. Todos estavam em perfeitas condições de funcionamento, sem trincas ou vestígios de agressão química. Apenas um TAG dos oito implantados
