**EFEITO DA CICLAGEM MECÂNICA SOBRE A RESISTÊNCIA DE
UNIÃO DE PINOS INTRA-RADICULARES DE FIBRA CIMENTADOS
COM RESINA À DENTINA**

Tese apresentada à Faculdade de Odontologia de São José dos Campos, Universidade Estadual Paulista, como parte dos requisitos para a obtenção do título de DOUTOR do Programa de Pós-graduação em ODONTOLOGIA RESTAURADORA, especialidade em Prótese.

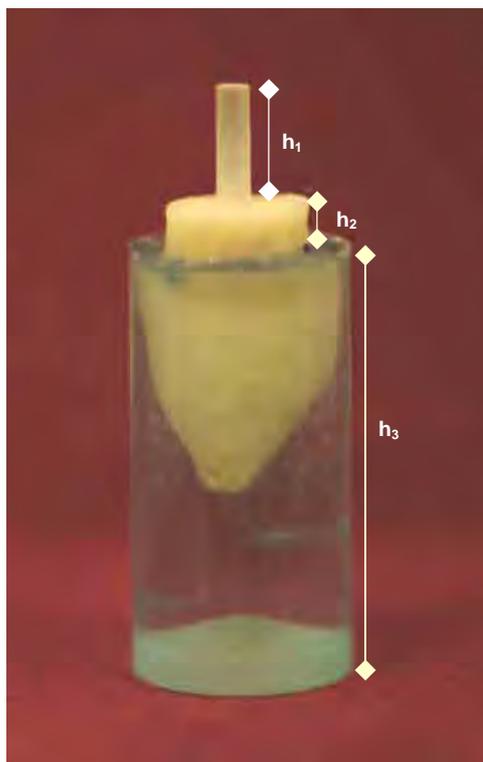
FIGURA 2 – Sp embutido na resina epóxica ($h_1 = 8$ mm; $h_2 = 3$ mm; $h_3 = 30$ mm).

Em seguida, a resina epóxica foi manipulada e vertida dentro da seringa, e sucessivamente o suporte com o Sp acoplado foram posicionados dentro da seringa, de modo que a raiz fosse embutida a partir de 3 mm em direção apical (Figura 2).

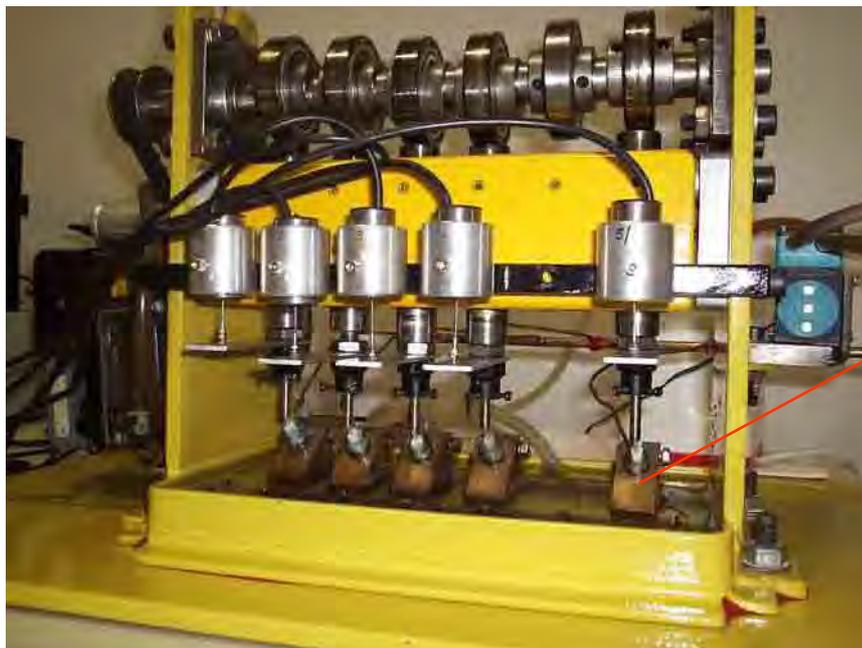
Uma das 5 estações com o Sp posicionado para o teste de fadiga.

FIGURA 3 – Máquina de ciclagem, tendo 5 estações para o teste de fadiga.

O teste de fadiga foi realizado em uma máquina desenvolvida por Baldissara et al.⁶ (2001). Os Sp foram apoiados em uma base metálica com angulação de 45° , em relação ao longo eixo da raiz, para que uma ponta com diâmetro de 1,6 mm, fixada na haste superior na máquina de ciclagem, induzisse os impulsos de carga entre 0 – 50 N, com frequência de 8 Hz (oito ciclos por segundo), diretamente sobre o pino, i.e., sem nenhum efeito férula (proteção) da raiz (Figuras 3 e 4). Durante a ciclagem, os Sp permaneceram irrigados por água, à temperatura de $37^\circ\text{C} \pm 1^\circ\text{C}$, regulada por meio de um termostato (WISKOTT et al.⁹¹, 1995; ISIDOR et al.⁴¹, 1996; BALDISSARA et al.⁶, 2001; ITINOCHE⁴², 2002; BALDISSARA et al.⁴, 2003; DRUMMOND & BAPNA¹⁶, 2003; SCOTTI et al.⁷³, 2003; BALDISSARA et al.⁵, 2004).

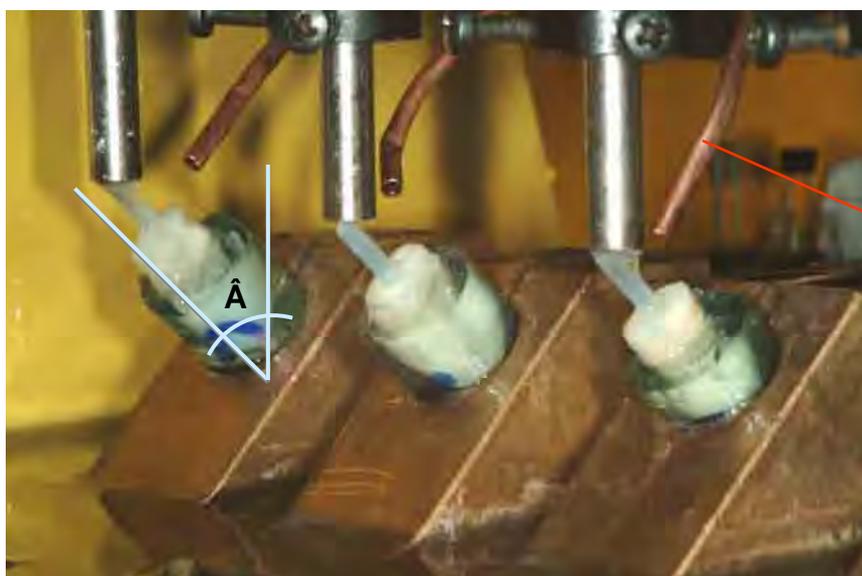
Cânula para constante irrigação do Sp.

FIGURA 4 – Sp posicionados em um ângulo $\hat{A} = 45^\circ$ para o teste de fadiga.

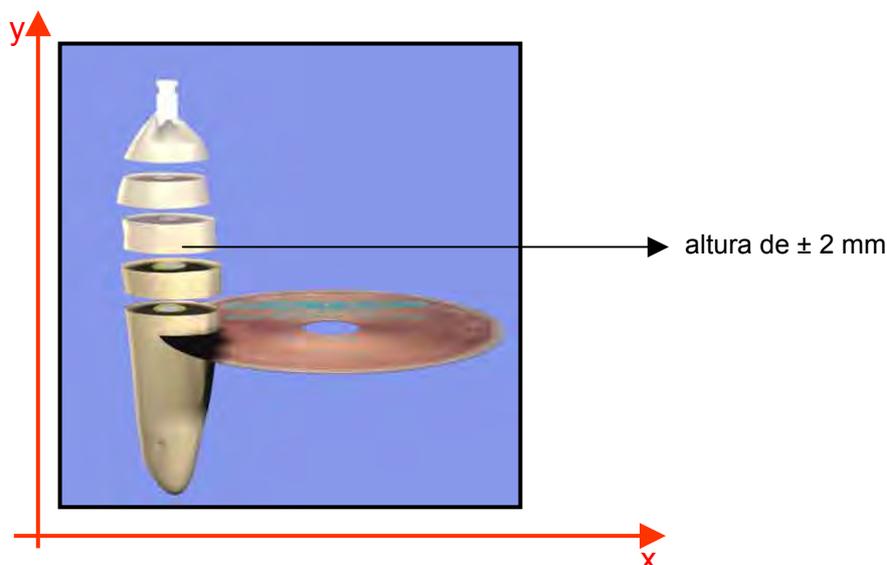
FIGURA 5 – Desenho esquemático da secção dos dentes em fatias de $2 \pm 0,1$ mm, considerando os eixos x e y (modificado de Mallmann⁵², 2003).

Obtenção dos corpos-de-prova (cp): os Sp foram fixados em uma base metálica na máquina de corte (LabCut 1010, Extec Corp., Enfield, CT, USA) e seccionados perpendicularmente ao longo eixo da raiz (perpendicular ao eixo y), com disco diamantado sob refrigeração, em cortes de aproximadamente 2 mm (Figuras 5 e 6). O primeiro corte cervical (aproximadamente 1 mm) foi descartado, pois as inerentes imperfeições na zona adesiva, influenciariam os resultados (VAN NOORT et al.⁸⁸, 1991; KITASAKO et al.⁴³, 1995). Foram então realizadas outras quatro secções, obtendo-se aproximadamente quatro cp por Sp (quarenta cp por grupo).

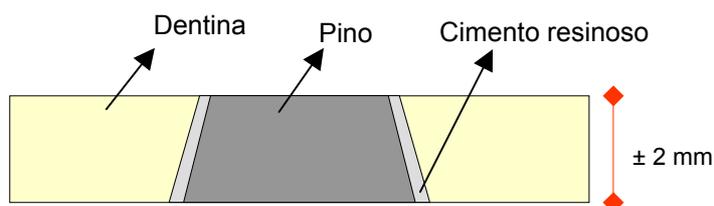
FIGURA 6 - Desenho esquemático do formato do cp.

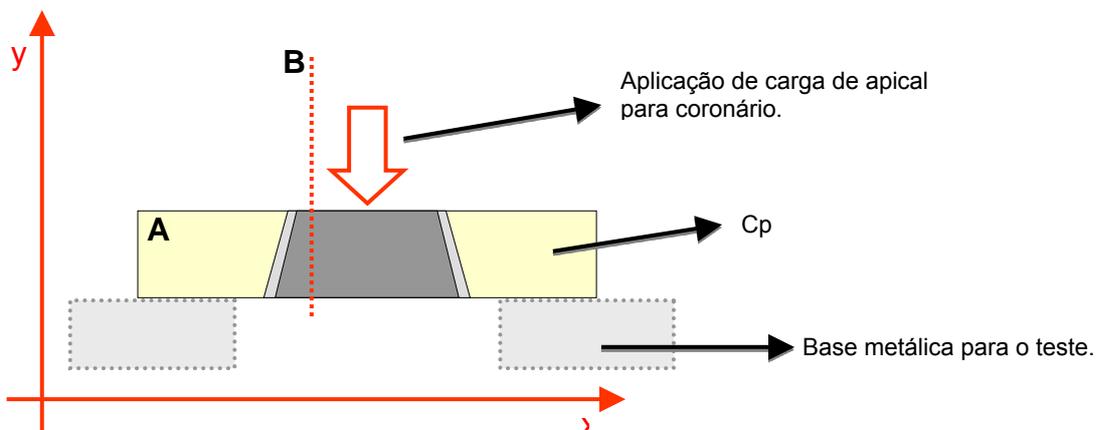
FIGURA 7 – Desenho esquemático do teste de extrusão. (A) Forma adequada de cp, mostrando que a carga foi aplicada mais perpendicular ao pino (B).

Cada cp foi posicionado sobre um dispositivo metálico com abertura central ($\varnothing = 3$ mm) maior que o diâmetro do canal. Sempre a face mais coronária do cp foi colocada para baixo, ou seja, a carga foi aplicada de apical para coronário. Para o ensaio de extrusão (*push-out*), um cilindro metálico ($\varnothing_{\text{extremidade}} = 0,85$ mm) induziu a carga sobre a porção central do pino, sem que a mesma fosse aplicada sobre o cimento e/ou dentina (Figura 7). Considerando a metodologia de embutimento (Figura 1) e corte dos Sp (Figura 5), o pino do cp foi submetido a uma carga mais paralela possível em relação ao longo eixo da raiz (eixo y) (Figura 7B). O teste foi executado em máquina de ensaio universal (Instron 4440, Instron Inc., Canton, EUA) a velocidade de $1 \text{ mm} \cdot \text{min}^{-1}$ (BOSCHIAN PEST et al.⁹, 2002; BALDISSARA et al.⁵, 2004; GALHANO²⁶, 2005).

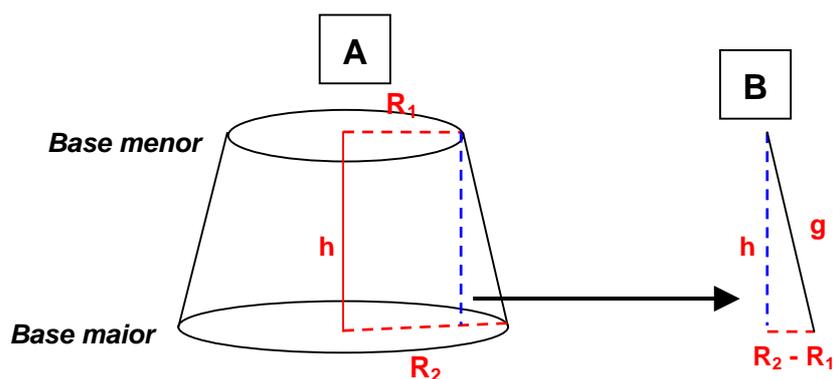
FIGURA 8. **A** – Desenho esquemático correspondente à secção interna do cp (paredes cônicas do pino) – figura geométrica de um tronco de cone circular reto de bases paralelas; **B** – Figura geométrica (triângulo) para cálculo da geratriz **g** do tronco de cone ($g^2 = h^2 + [R_2 - R_1]^2$).

Cálculo da área adesiva (A) dos cp: Para isso, foi empregada a fórmula para cálculo de área lateral da figura de um tronco de cone circular reto de bases paralelas, conforme a Figura 8 (GIOVANNI et al.³⁰, 1988; GALHANO²⁶, 2005).

Então, $A = \pi \cdot g \cdot (R_1 + R_2)$ onde, A = área interfacial, $\pi = 3,14$, g = geratriz do tronco, R_1 = raio da base menor, R_2 = raio da base maior e h = altura da secção

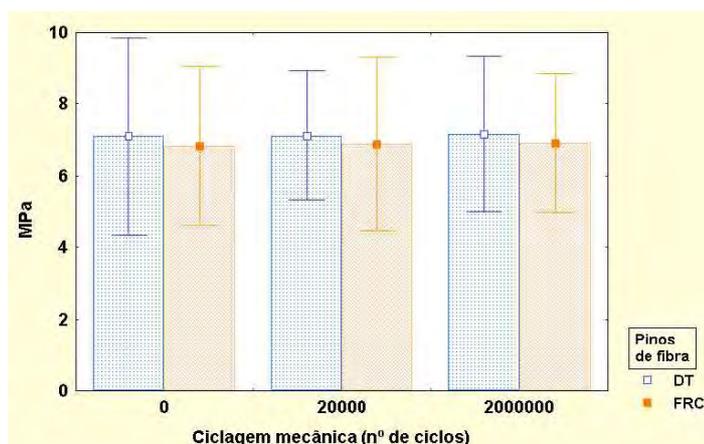
FIGURA 9 – Gráfico de colunas (média \pm desvio padrão) dos dados de resistência adesiva (MPa) para as seis condições experimentais.

Pode-se verificar, com as informações acima, que os valores médios do pino Q-FRC (DT) e do V-FRC (FRC) são muito semelhantes, em todos os níveis de ciclagem, e que as condições experimentais apresentam valores próximos de dispersão (o maior valor de desvio padrão encontrado igual a 2,76 não supera mais que duas vezes o menor valor igual a 1,8).

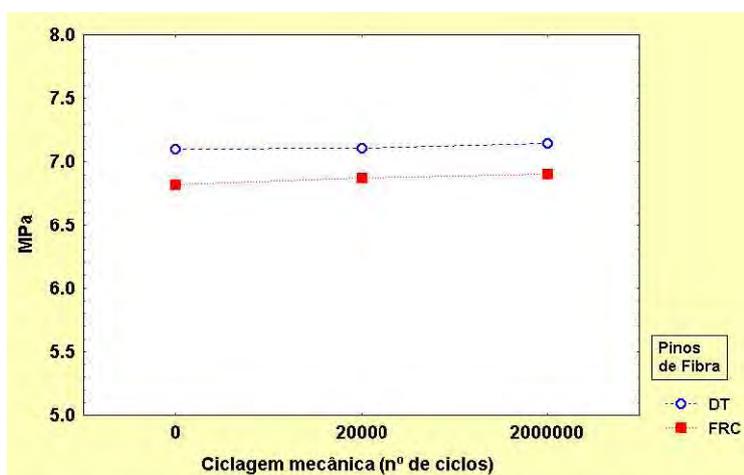
FIGURA 10 – Efeito dos pinos de fibra e da ciclagem mecânica sobre a resistência adesiva. Gráfico de médias de resistência adesiva (MPa), em função dos dois fatores estudados (tipo de pino e ciclagem mecânica).

Com a Figura 10, pode-se observar que, na condição sem ciclagem, o aumento da resistência obtida pelo pino DT frente ao FRC é próximo do aumento de resistência obtido pelo pino DT frente ao FRC nas condições de ciclagem 20.000 e 2.000.000.

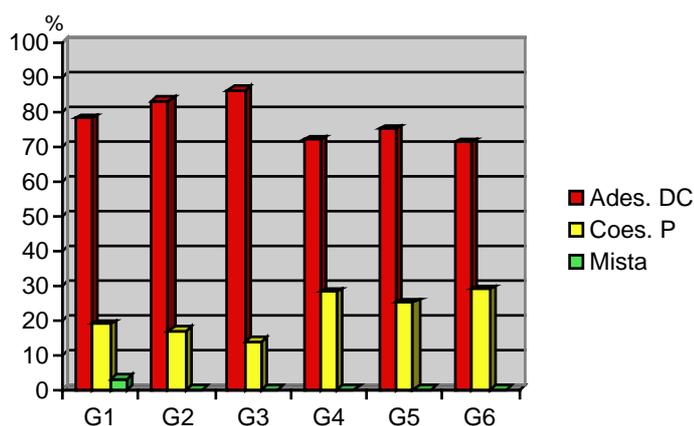
FIGURA 11 – Representação gráfica das percentagens dos tipos de fraturas ocorridas nos cp submetidos ao teste de *push-out* (**Ades. DC** = fratura entre dentina e cimento; **Coes P** = fratura coesiva do pino; **Mista** = fratura adesiva pino-cimento e coesiva do pino).

Os tipos de fraturas observadas nos cp de cada grupo experimental estão descritas na Tabela 3 e graficamente representadas na Figura 11. Foram descritos os números (análise quantitativa) e as percentagens das fraturas.

Observando a Tabela 3 e a Figura 11, nota-se que 78% dos cp submetidos ao teste de *push-out* sofreram uma fratura do tipo adesiva entre dentina e sistema adesivo, enquanto que em 21,6% e 0,4% dos cp ocorreram fraturas coesivas no pino e mista, respectivamente.

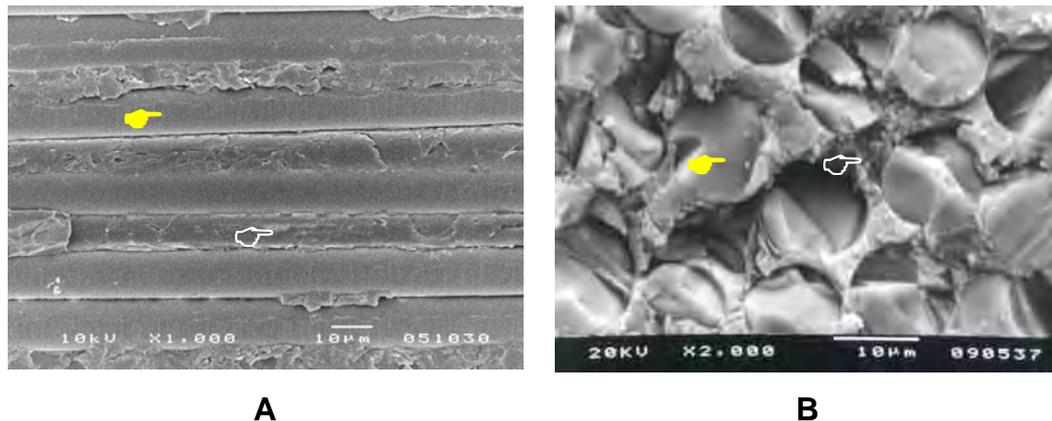
FIGURA 13 – Micrografia representativa de um pino de fibra de quartzo D.T. Light-Post. **A** (1000x, imagem longitudinal) e **B** (2000x, imagem transversal). Podem ser observadas as fibras de quartzo (☛) e a matriz resinosa de preenchimento (☞).

Esta semelhança estatística das resistências adesivas dos dois pinos pode ser explicada se forem consideradas as características micro-estruturais dos dois pinos (Figuras 13 e 14), bem como seus E ($E_{DT} = 18$ GPa; $E_{FRC} = 21$ GPa). O diâmetro e a densidade das fibras parecem ser semelhantes, embora a qualidade destes materiais, assim como a

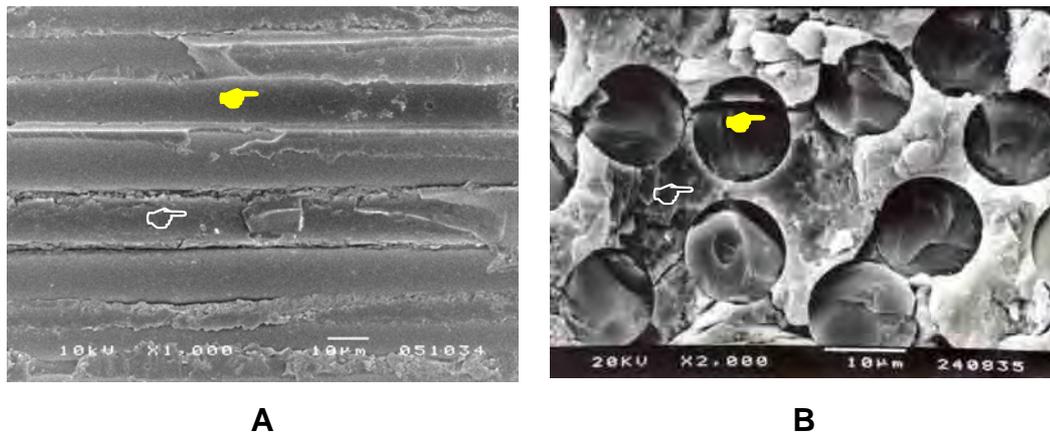
FIGURA 14 – Micrografia representativa de um pino de fibra de vidro FRC Postec Plus. **A** (1000x, imagem longitudinal) e **B** (2000x, imagem transversal). Podem ser observadas as fibras de quartzo (☛) e a matriz resinosa de preenchimento (☞).

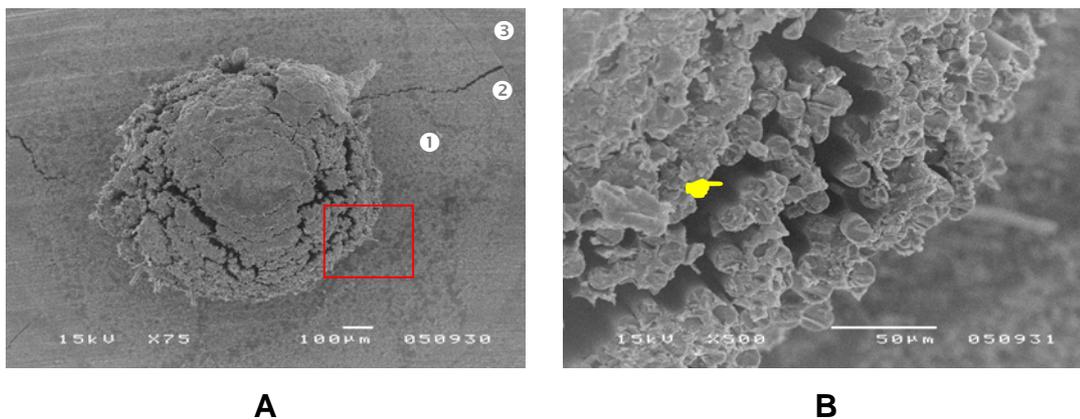
FIGURA 15 – Micrografia representativa de uma fratura do tipo coesiva no pino de fibra de quartzo (D.T. Light-Post). O quadrado em **A** (75x) está aumentado em **B** (500x). Em **A**, ① = pino de fibra, ② = cimento resinoso e ③ = dentina. O sinalizador (↖) em **B** está indicando algumas fibras que se destacaram da resina de preenchimento.

Essas fraturas coesivas nos pinos de fibra (Figuras 15 e 16) podem ser justificadas pela exposição do FRC em água e seu efeito sobre a matriz orgânica do pino, bem como sobre a interface fibra – matriz orgânica. É importante esclarecer que ao terminar o procedimento de

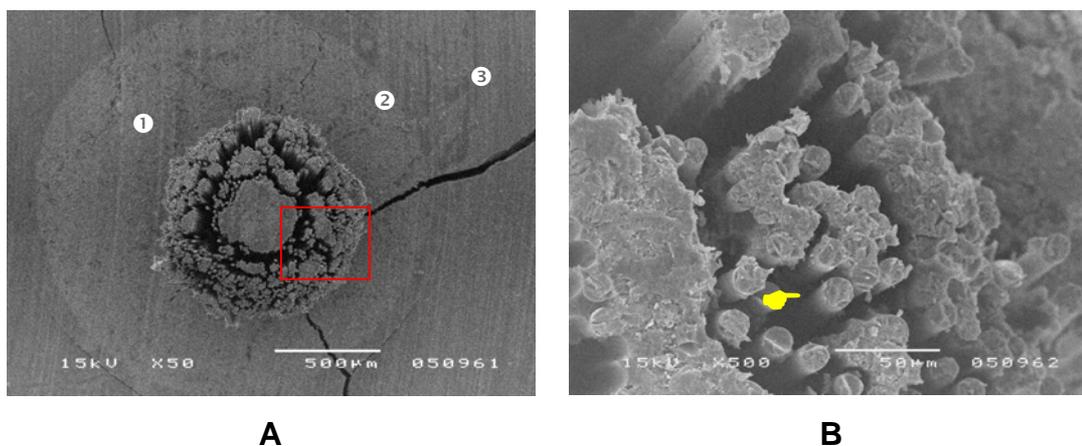
FIGURA 16 – Micrografia representativa de uma fratura do tipo coesiva no pino de fibra de vidro (FRC Postec Plus). O quadrado em **A** (75x) está aumentado em **B** (500x). Em **A**, ① = pino de fibra, ② = cimento resinoso e ③ = dentina. O sinalizador (↖) em **B** está indicando algumas fibras que se destacaram da resina de preenchimento.

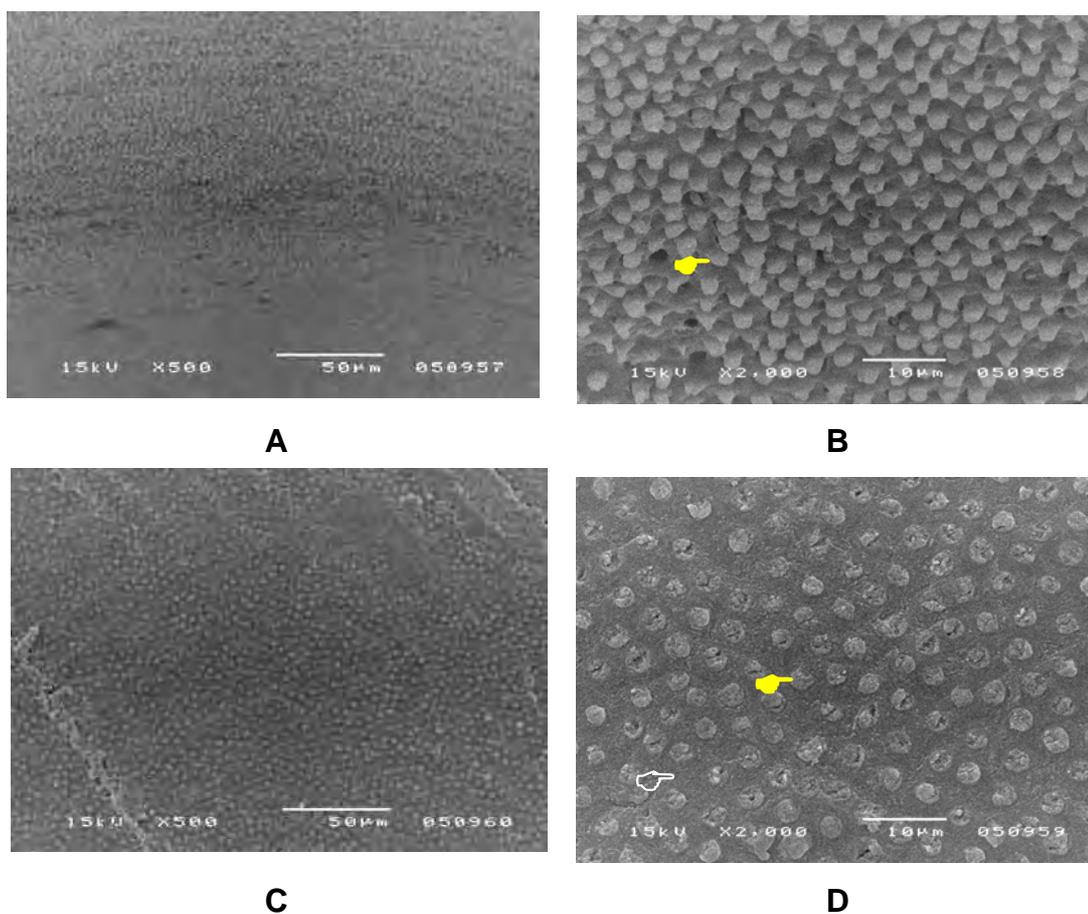
FIGURA 17 – Micrografia representativa de uma fratura adesiva entre dentina e sistema adesivo, com fratura coesiva dos *tags* de resina (pino D.T. Light-Post). **A** (500x) e **B** (2000x) são imagens da superfície da dentina, denotando-se um rompimento adesivo. Em **B** evidenciam-se os *tags* de resina fraturados na sua base e ligeiramente exteriorizados pela tensão de cisalhamento (☛), executada durante o teste de *push-out*. **C** (500x) e **D** (2000x) são imagens da superfície do cimento que ficou aderida ao pino, confirmando-se a fratura adesiva. Em **D** nota-se a fratura dos *tags* em sua base (☛) e que a superfície do pino ficou recoberta pelo cimento e/ou pelo sistema adesivo (☞).

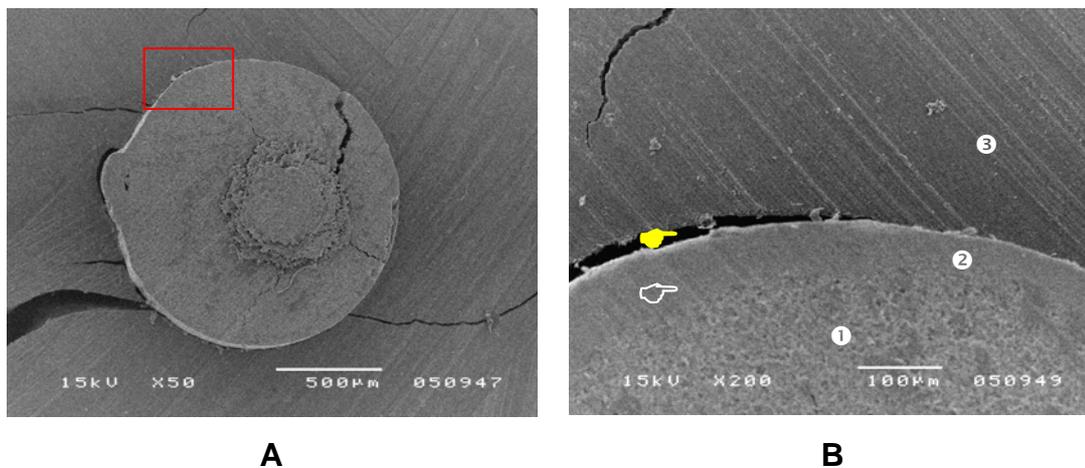
FIGURA 18 – Micrografia representativa de uma fratura do tipo adesiva entre dentina e cimento resinoso (pino D.T. Light-Post). O quadrado em **A** (50x) está aumentado em **B** (200x). Em **B**, ① = pino de fibra, ② = cimento resinoso e ③ = dentina, onde se observa um rompimento na interface dentina – cimento resinoso (☛). Ainda em **B**, a integridade da interface pino – cimento é também evidenciada (☞).

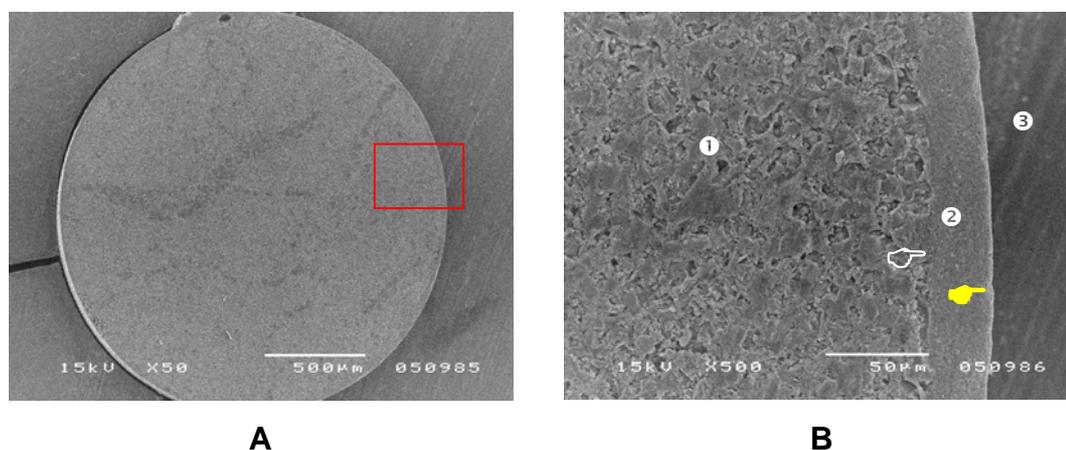
FIGURA 19 – Micrografia representativa de uma fratura do tipo adesiva entre dentina e cimento resinoso (pino FRC Postec Plus). O quadrado em **A** (50x) está aumentado em **B** (500x). Em **B**, ① = pino de fibra, ② = cimento resinoso e ③ = dentina, onde constata-se um rompimento na interface dentina – cimento resinoso (☛), assim como, é possível observar a integridade da interface pino – cimento (☞).

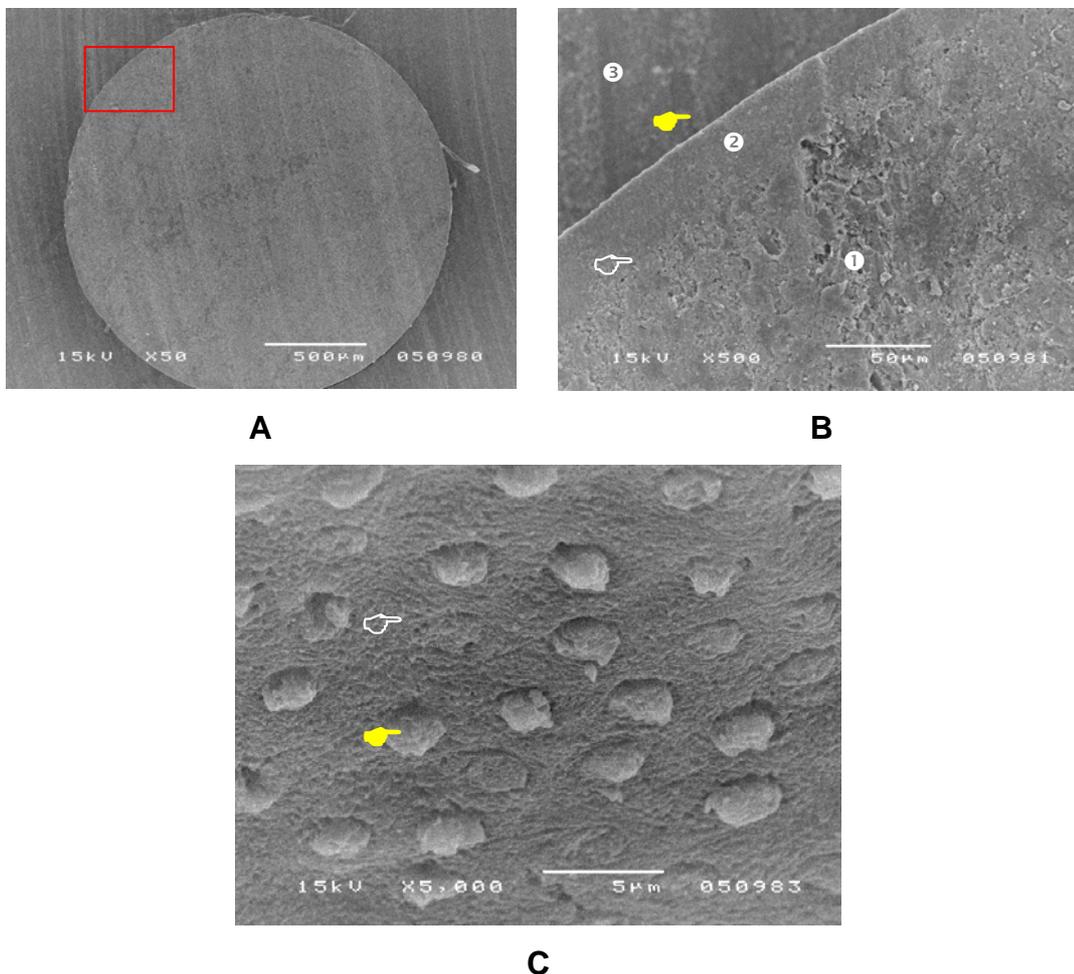
FIGURA 20 – Micrografia representativa de uma fratura do tipo adesiva entre dentina e cimento resinoso, com fratura coesiva dos *tags* de resina (pino FRC Postec Plus). O quadrado em **A** (50x) está aumentado em **B** (500x). Em **B**, ❶ = pino de fibra, ❷ = cimento resinoso e ❸ = dentina, onde constata-se a fratura na interface cimento resinoso – dentina (☛), e também observa-se a integridade da interface pino – cimento (☞). **C** (5000x) corresponde à superfície do cimento resinoso e/ou adesivo que permaneceu aderido ao pino, na região do indicador (☛) em **B**. Observa-se em **C** que ocorreu uma fratura na base dos *tags* de resina (☛) e que a superfície do pino está recoberta pelo cimento resinoso e/ou adesivo (☞).

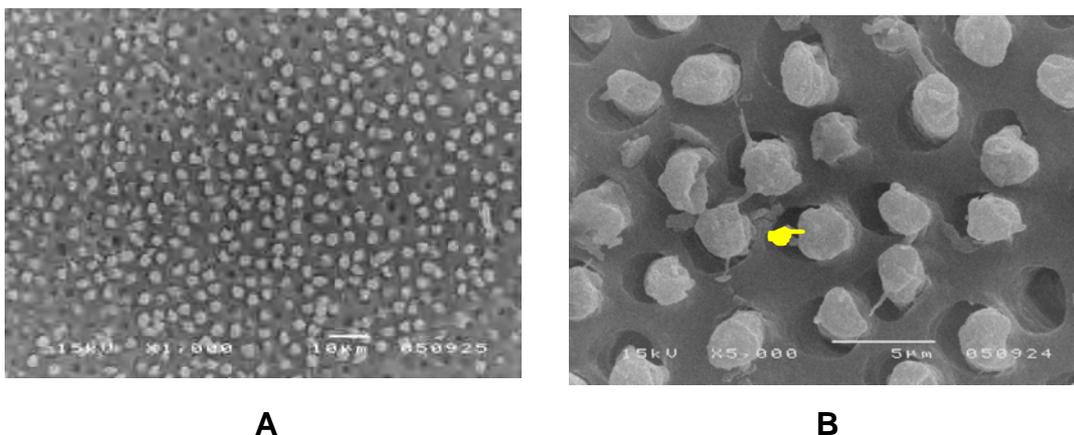
FIGURA 21 – Micrografia representativa de uma fratura do tipo adesiva entre dentina e cimento resinoso, sendo observada a fratura coesiva dos *tags* de resina (pino FRC Postec Plus). **A** (1000x) e **B** (5000x) são imagens da superfície da dentina, constatando-se o rompimento na interface dentina – sistema adesivo. Em **B** evidencia-se que os *tags* de resina fraturaram-se em sua base e estão ligeiramente exteriorizados pela tensão de cisalhamento (↔).

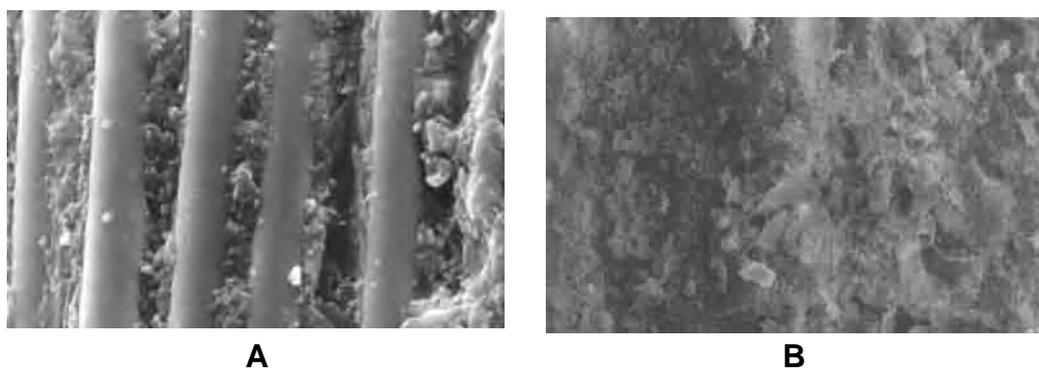
FIGURA 22 – Micrografias representativas (2000x) das superfícies de um pino de fibra: **(A)** sem condicionamento; **(B)** jateamento com partículas de óxido de silício. Nota-se em B que a superfície ficou impregnada pelo óxido.

Com o jateamento da superfície do FRC com partículas de Al_2O_3 30 μm modificadas com SiO_x , cria uma superfície impregnada de óxido de silício quimicamente mais reativa (silicatização) (Figura 22) (PLUEDDEMANN⁶⁸, 1970; OZCAN et al.⁶⁵, 2003, OZCAN et al.⁶⁴, 2004; VALANDRO et al.⁸⁵, 2004; BOTTINO et al.¹⁰, 2005; VALANDRO et al.⁸⁷, 2005).
