FACULDADE DE ODONTOLOGIA
PROGRAMA DE PÓS-GRADUAÇÃO EM ODONTOLOGIA
MESTRADO EM DENTÍSTICA RESTAURADORA

**RESISTÊNCIA À FRATURA DE DENTES
COM PREPAROS CAVITÁRIOS MOD RESTAURADOS
COM RESINA COMPOSTA E FIBRA DE VIDRO**

Dissertação apresentada ao Programa de Pós-Graduação em Dentística Restauradora, Faculdade de Odontologia da Pontifícia Universidade Católica do Rio Grande do Sul, como requisito parcial para a obtenção do grau de Mestre, área de concentração: Dentística Restauradora.

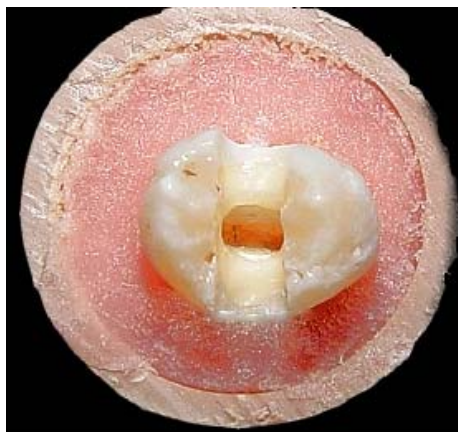
Figura 3 - Preparo cavitário MOD com o esvaziamento da câmara pulpar

1) verificou-se qual lima penetrava alguns milímetros no canal radicular. Por exemplo, lima 40. Após a penetração girava-se $\frac{1}{4}$ de volta no sentido horário e $\frac{1}{4}$ no sentido anti-horário. Em seguida o canal foi irrigado com hipoclorito 2,5%. Após, aplicou-se a lima 35 com os mesmos movimentos e irrigação. Estes procedimentos foram realizados com instrumentação seriada com limas endodônticas (Flexo File, Dentsply Ind. e Com Ltda., Petrópolis, RJ, Brasil) até o número 15 o qual foi introduzido com auxílio de um cursor na profundidade de 10mm. Após, houve a secagem dos canais com cones de papel (Tanari Indústria Ltda., Manacapuru, AM, Brasil). Em seguida, com auxílio da condensação lateral foi inserida a guta-percha (Dentsply Ind. e Com Ltda., Petrópolis, RJ, Brasil) e cimento endodôntico para obturação Fill Canal (Technew, São Paulo, SP) para obturação (Figura 3).

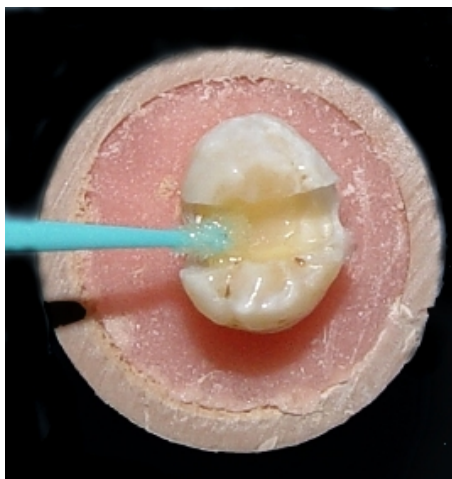
Figura 5 - Aplicação do sistema adesivo

Em seguida, foi realizado o condicionamento com ácido fosfórico (Vococid, Voco, Cuxhaven, Alemanha) a 35% em toda a cavidade, iniciando pelo esmalte e finalizando na dentina pelo tempo de 15 s. Após, a cavidade foi lavada com *spray* de ar e água por 30 segundos para a remoção do ácido e foi seca com bolinhas de algodão. Aplicou-se duas camadas consecutivas do sistema adesivo SingleBond nas áreas condicionadas com um microbrush (Figura 5). Após, foram secas suavemente com um jato de ar durante o tempo de cinco segundos e fotoativado por 20 segundos com luz halógena (XL 3000, 3M-ESPE, St. Paul, EUA) aferido com radiômetro de cura (Demetron, Kerr, Orange, EUA).

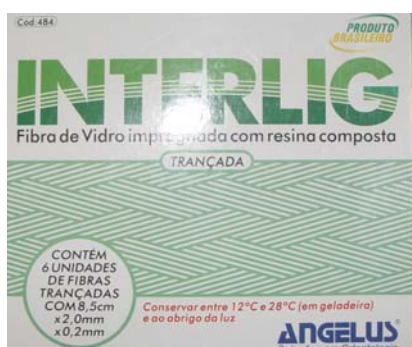
Figura 6 - Fibra trançada

Após seguir todos os passos descritos até a polimerização do sistema adesivo, aplicou-se a fibra. Foram cortados 3 mm de comprimento de cada fibra a qual foi introduzida com uma pinça no preparo cavitário no sentido vestibulo-lingual e polimerizada por 40 segundos seguindo a especificação do fabricante. Após, os espécimes foram restaurados seguindo o critério descrito anteriormente.

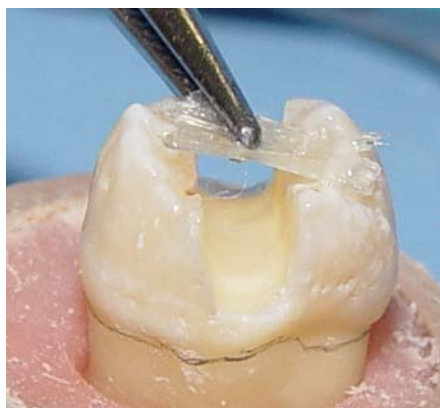
Figura 8 - Colocação da fibra unidirecional na cavidade

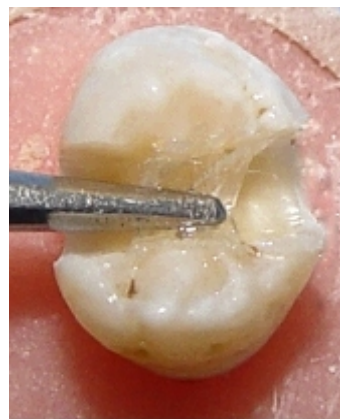
Figura 9 - Adaptação da fibra unidirecional na cavidade

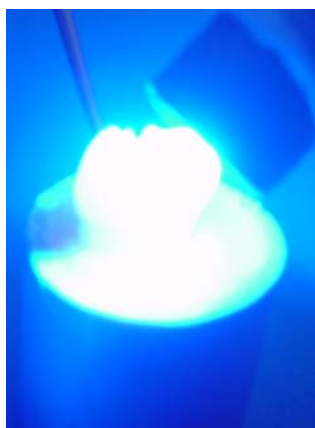
Figura 10 - Polimerização da fibra unidirecional

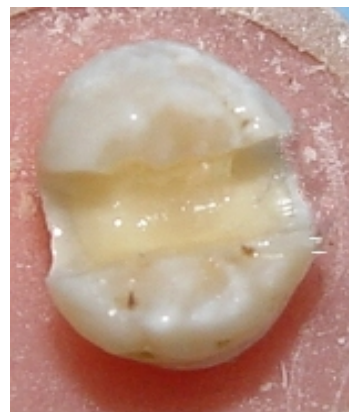
Figura 11 - Fibra unidirecional polimerizada

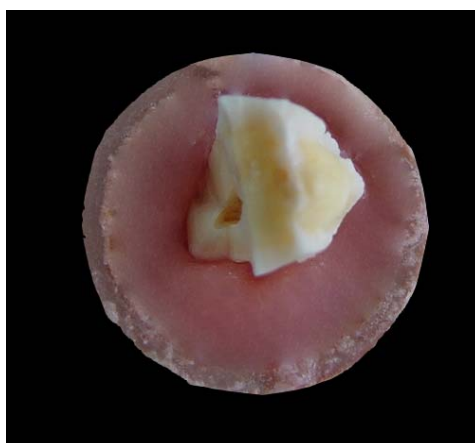
Figura 16 - Fratura de assoalho pulpar e cúspide

Após realizado o ensaio de resistência a fratura, os corpos de prova foram submetidos ao exame visual para a avaliação do padrão de fratura. Foram classificados três tipos de fratura seguindo classificação proposta por UYEHARA, DAVIS e OVERTON (1999) e BELTRÃO (2006): fratura de assoalho pulpar, fratura de cúspide e fratura de assoalho pulpar e cúspide. Foi considerada fratura de assoalho quando a linha de fratura dividiu o dente em duas partes ao nível somente do assoalho pulpar da cavidade, independente do sentido ser vestibular/palatino ou mesial/distal (Figura 14). Foi considerada fratura de cúspide quando a linha de fratura envolveu total ou parcialmente a cúspide, independente da presença ou ausência do seu deslocamento (Figura 15). Foi considerada de fratura de assoalho pulpar e cúspide quando houve a associação das duas fraturas citadas acima (Figura 16).
