**MAPEAMENTO GEOTÉCNICO DA BACIA CÓRREGO DA
BARRA, APLICAÇÃO DO PENETRÔMETRO DE IMPACTO EM
ESTUDOS DE PROCESSOS EROSIVOS SÃO PEDRO – SP –
ESCALA 1:10.000**

Dissertação apresentada à Escola de Engenharia de São Carlos, da Universidade de São Paulo, como parte dos requisitos para a obtenção do título de Mestre em Geotecnia.

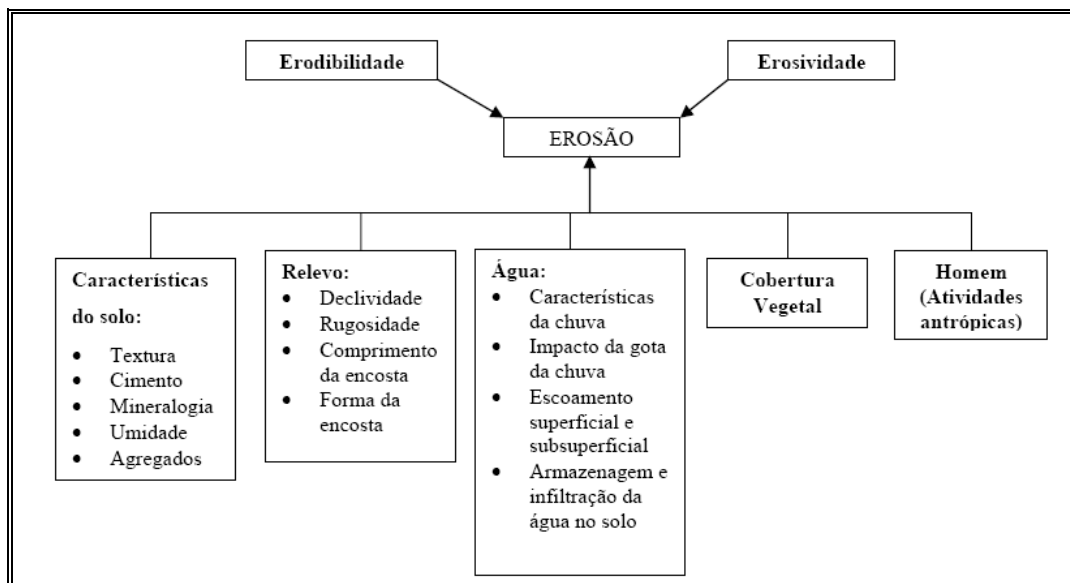
Figura 2.1 - Os fatores que condicionam a formação de erosão (Yamanout, 2003)

Segundo Yamanout (2003) a erosão é resultado da combinação entre os agente deflagrador/transportador e predisponente, com as características do solo, do relevo, da água, da cobertura vegetal, e das atividades antrópicas (Figura 2.1).

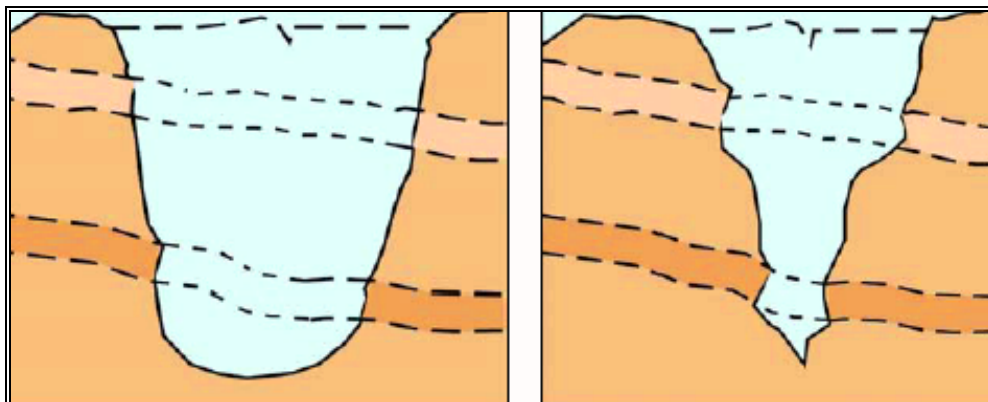
Figura 2.3 - Classificação de boçorocas de acordo com o tipo de seção transversal. Formatos “U” e “V”, respectivamente. Fendrich, (1997)

transversal, elas podem ser diferenciadas em boçorocas com vale em formato “U” e boçorocas com vales em formato “V”, figura 2.3.

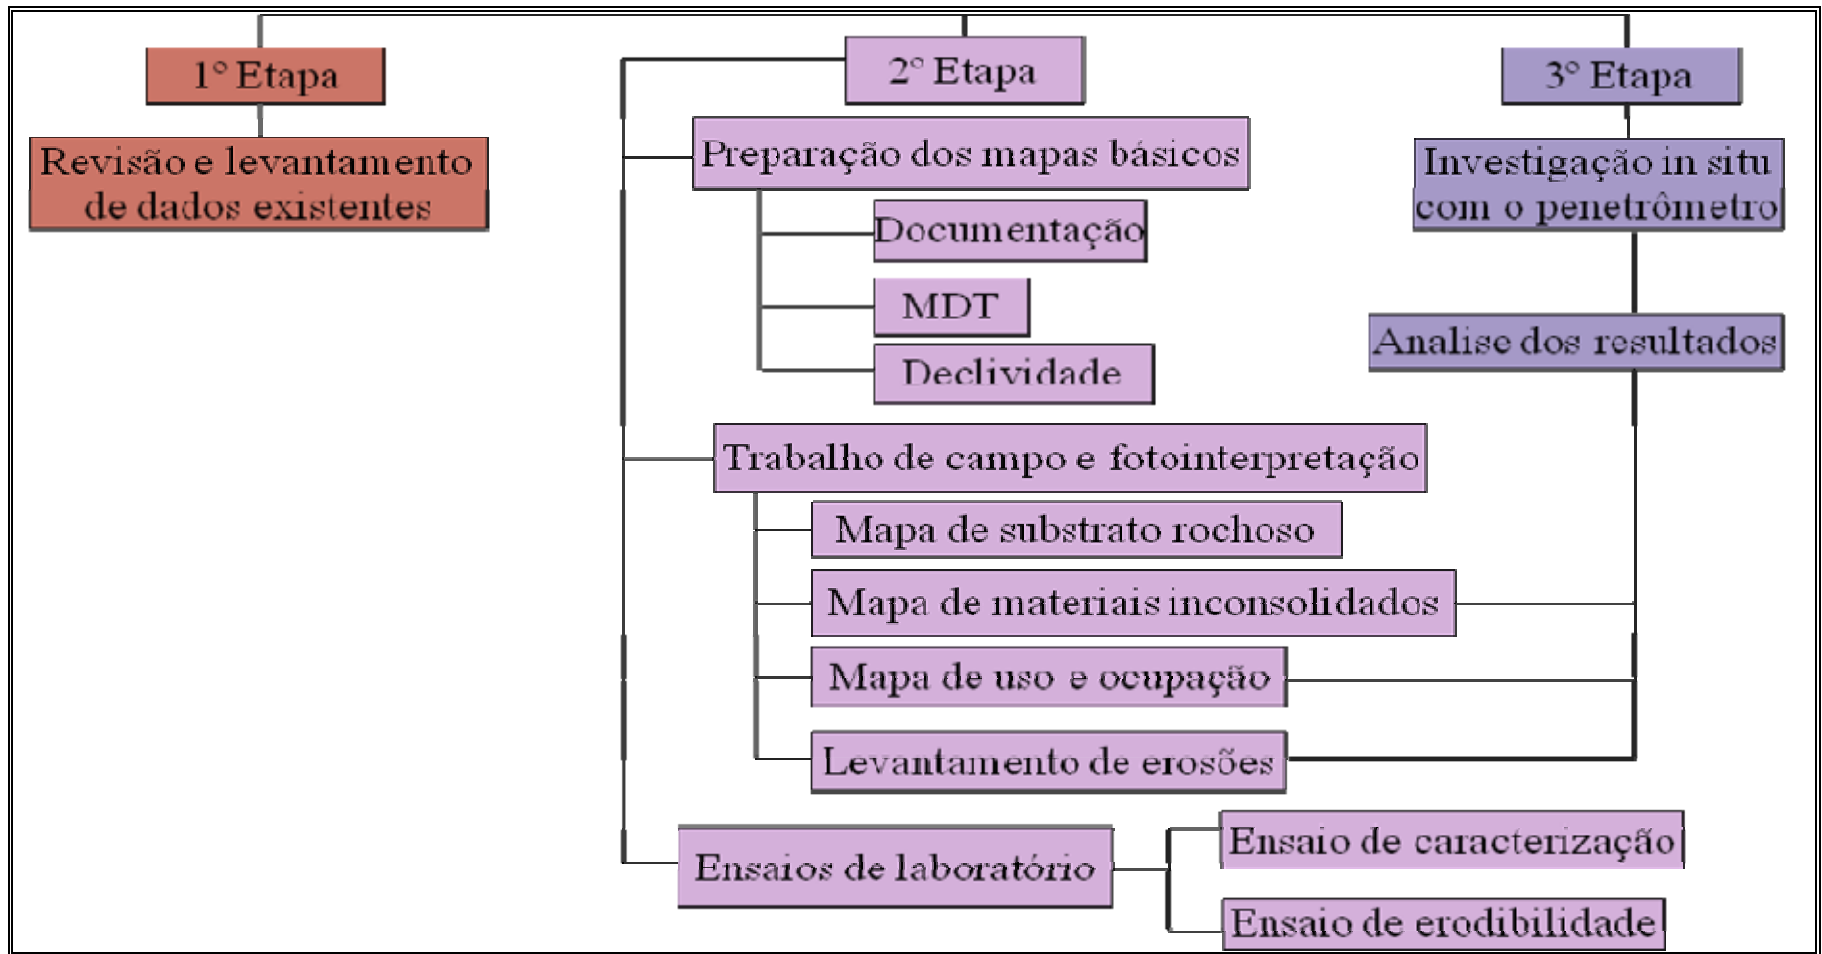
Figura 3.1 - Fluxograma com as etapas de trabalho

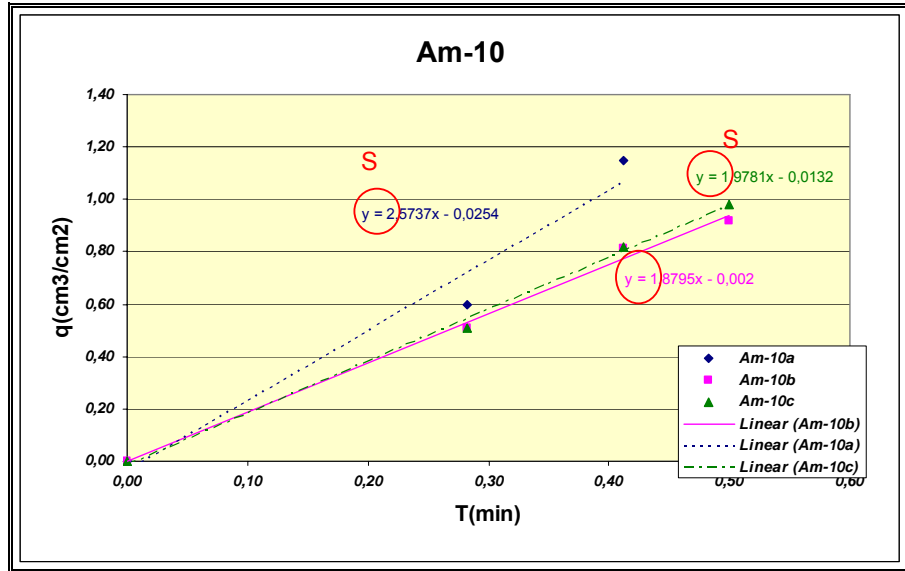
Figura 3.4 - Volume de água absorvido por unidade de área da base do corpo de prova (q) versus raiz quadrada do tempo (\sqrt{t}).

O índice de absorção é obtido através de um gráfico contendo o volume de água absorvido por unidade de área da base do corpo de prova(q) em função da raiz quadrada do tempo em minutos (\sqrt{t}). O índice S é o coeficiente angular da reta, figura 3.4.

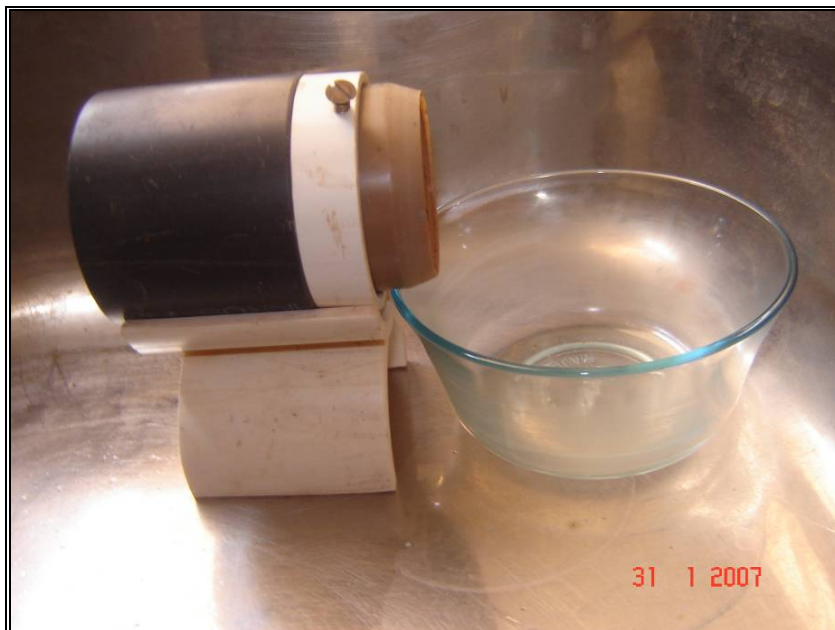
Figura 3.5 - Suporte para colocar a amostra conjunto (anel+amostra+suporte) e pirex.

Para o ensaio perda de massa por imersão é necessário utilizar um tanque com água, suporte para colocar a amostra no tanque e um pirex para coletar a amostra desagregada (Figura 3.5). Após o ensaio de absorção a amostra é adaptada a um suporte, e esse conjunto (anel+amostra+suporte) é imerso no tanque de modo que o topo da amostra fique na horizontal, até sua saturação completa. Em seguida gira-se a amostra de maneira que seu topo fique na vertical e coloca-se sobre o suporte (Figura 3.5). A amostra deve permanecer no tanque por um período de 24h, após esse tempo o pirex deverá ser removido com cuidado para que não ocorra perda de material e levado a estufa para secar. Após a secagem determina-se a massa de solo perdido e, dividindo-se pela massa original da amostra seca, obtém-se a perda de massa por imersão em porcentagem (P).

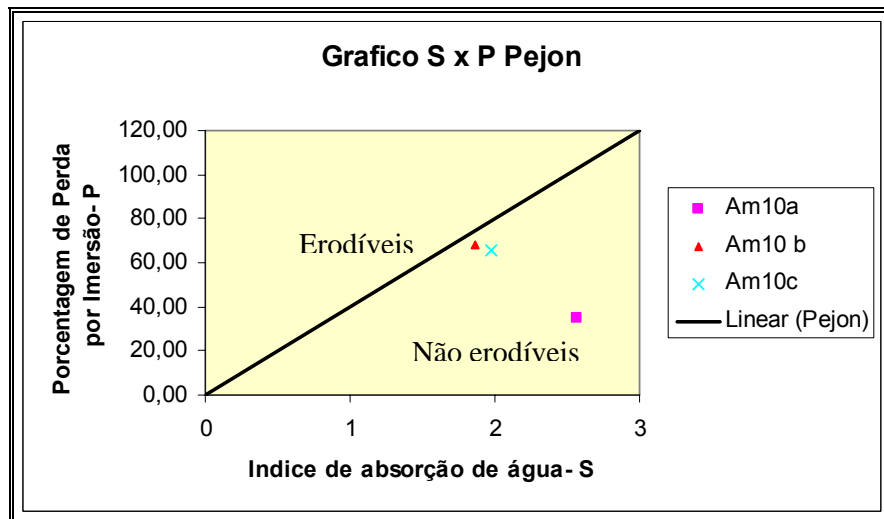
Figura 3.6 – Gráfico de porcentagem de perda versus índice de absorção.

Se o valor $E < 1$ os materiais tem alta erodibilidade, se $E > 1$ os material tem baixa erodibilidade (Figura 3.6).

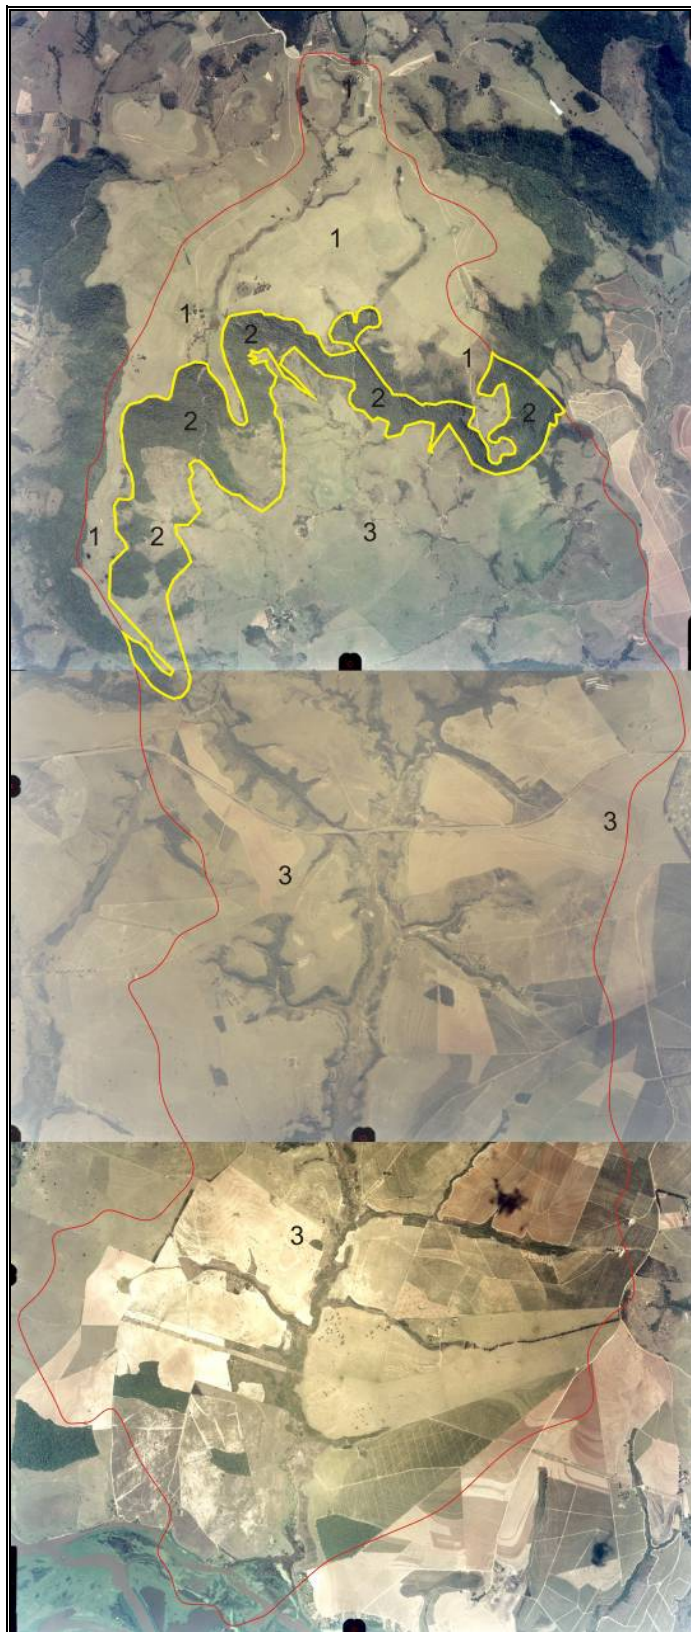
Figura 4.2 Fotografia aérea mostrando a geomorfologia da área (1-Planalto Ocidental; 2-Cuestas basálticas; 3-Depressão Periférica.)

A região está inserida na região denominada de planalto ocidental representado por terrenos com as cotas elevadas, as cuestas basálticas, com declividade muito elevada que separa o planalto ocidental da depressão Periférica (Ponçano et al, 1981), (Figura 4.2).

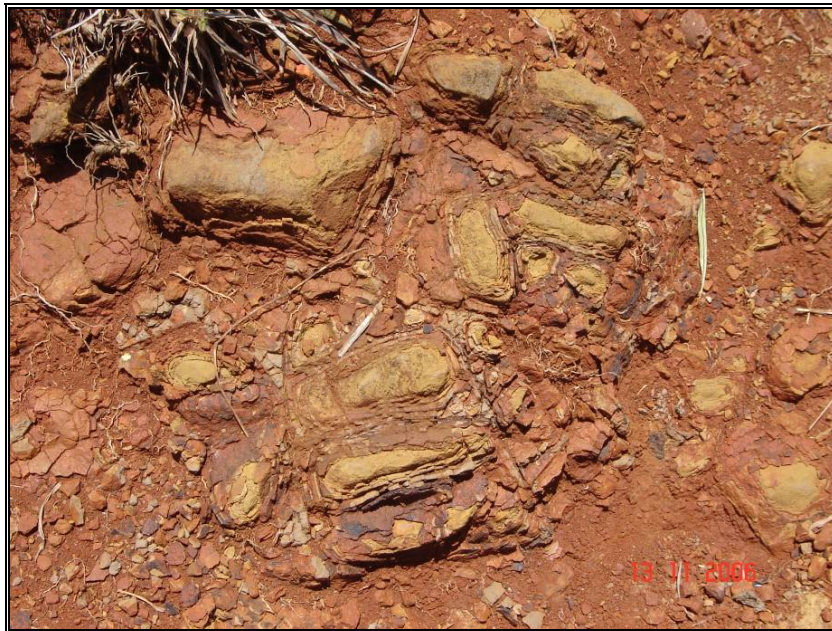
Figura 4.3 - Basalto com esfoliação esférica.

Esta unidade litológica tem como característica sua ocorrência restrita nos altos da Serra, ao longo das escarpas e no sopé do talude. Vários afloramentos são observados na porção noroeste da bacia. Foi observado basalto com esfoliação esférica (Figura 4.3) e basalto vesicular.

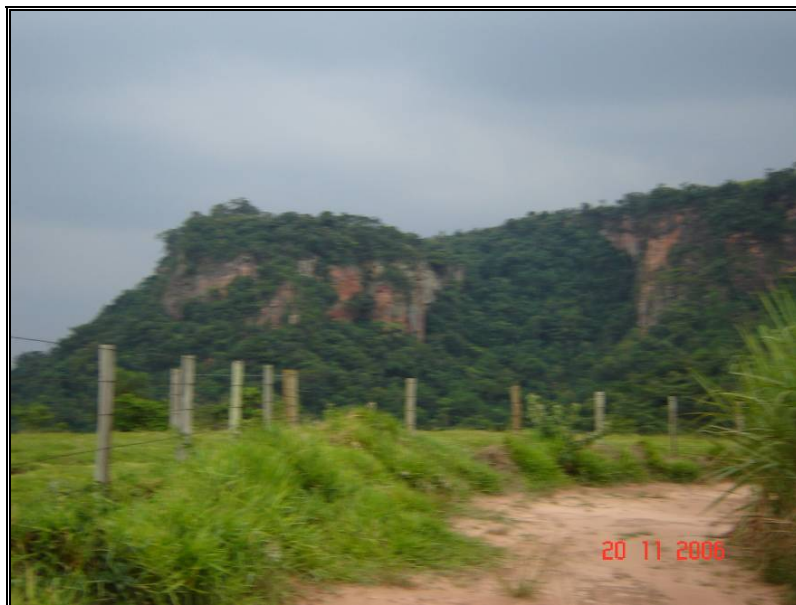
Figura 4.4 - Paredão de arenito da Fm. Botucatu

Os arenitos eólicos da Formação Botucatu são de granulometria fina a média, bem selecionados e silicificados, de coloração amarelada e avermelhada. A sua grande resistência aos processos de intemperismo oferece uma melhor sustentabilidade ao relevo (Figura 4.4). Apresentam estruturas plano-paralelas e estratificações cruzadas de médio à grande porte.

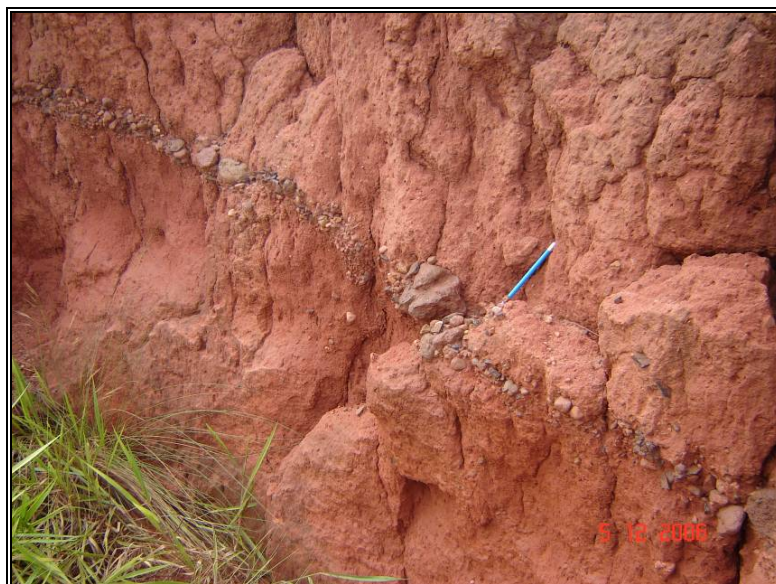
Figura 4.5 - Linha de seixos separando os materiais transportados do residual.

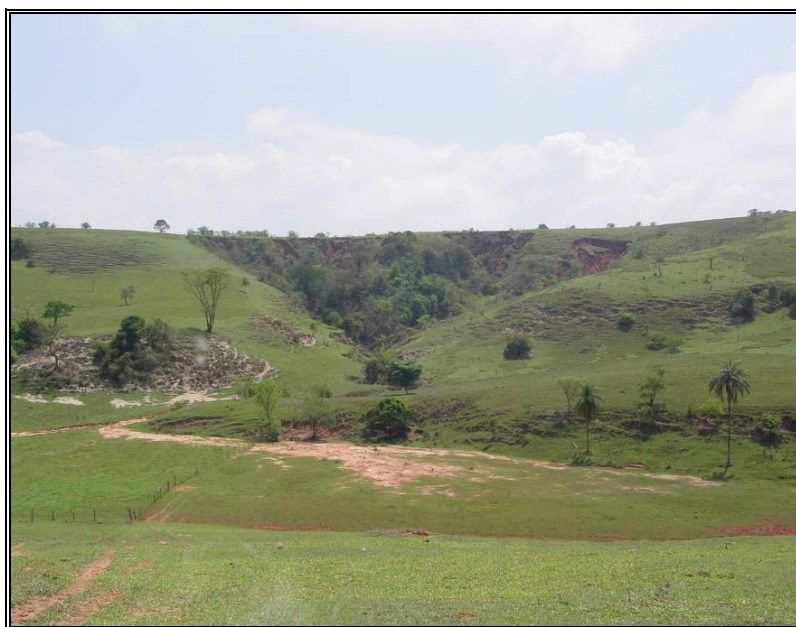
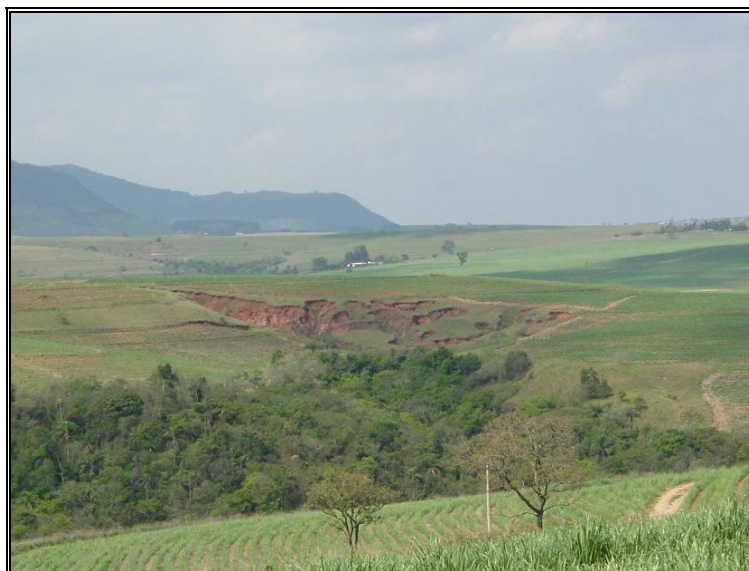
Figura 4.6 - Feição erosiva em processo ativo

Figura 4.7 - Feição erosiva em processo ativo.

Algumas boçorocas encontram-se em estágio ativo, como é o caso mostrado nas Figuras 4.6 e 4.7. Quanto a distribuição das erosões na área, essas encontram-se em sua maioria no centro da bacia do córrego da Barra.

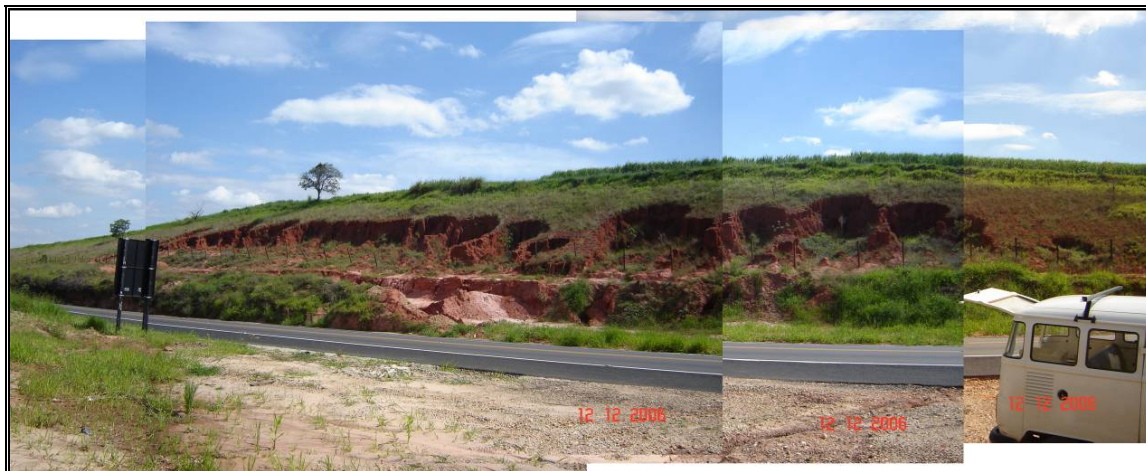
Figura 4.9 - Boçorocas de beira de estrada

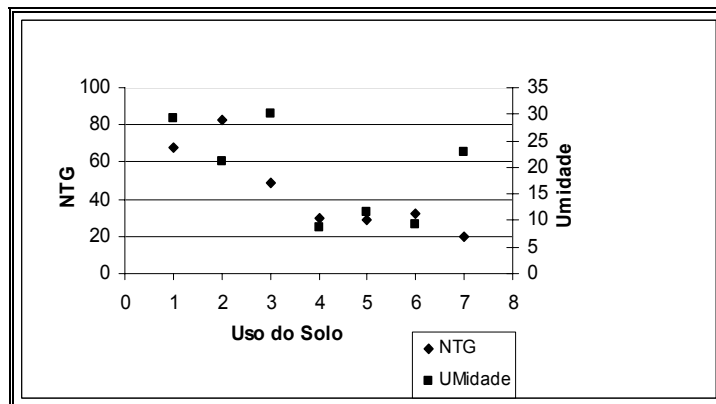
Figura 4.15 - Comportamento do NTG e umidade média no solo Residuais de Itaqueri, com uso: pastagem 1 a 3; Cana de açúcar 4 a 7.

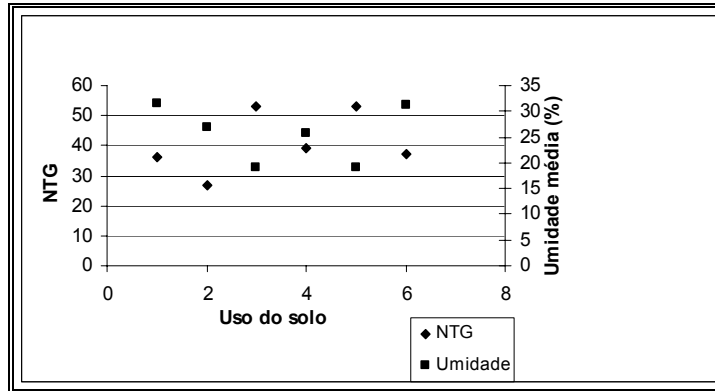
Figura 4.16 - Comportamento do NTG e umidade média no solo Residuais de Serra Geral, com uso: pastagem 1 a 6.

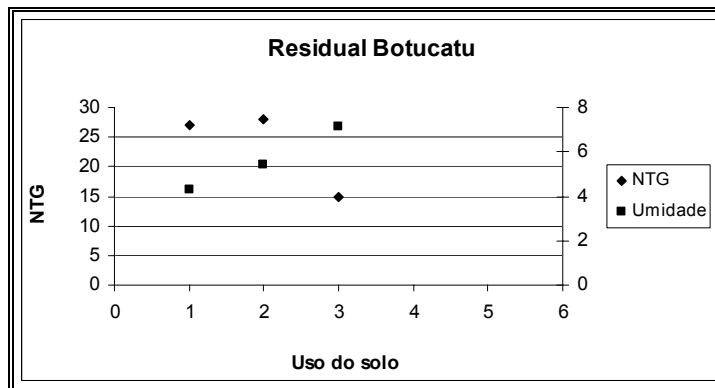
Figura 4.17 - Comportamento do NTG e umidade média no solo Residuais de Botucatu, com uso: pastagem 1 a 4.

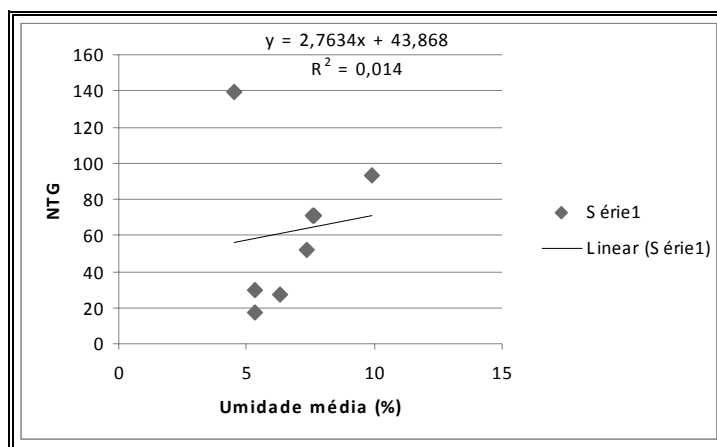
Figura 4.18 – Correlação de NTG x Umidade média para as umidades de material retrabalhados arenosos em topo, considerando uso do solo:cultura de cana de açúcar.

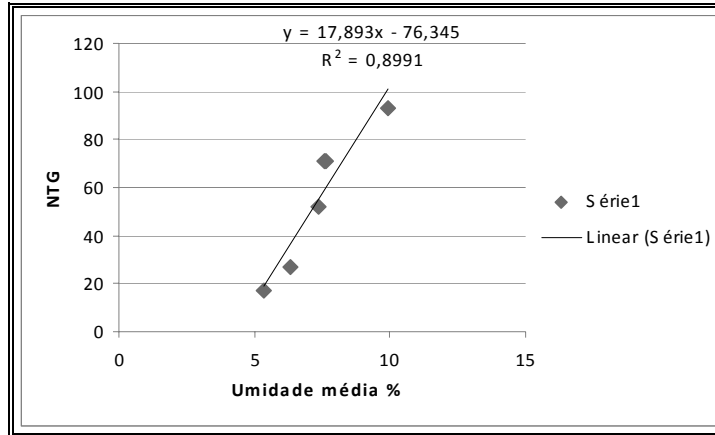
Figura 4.19 – Correlação de NTG x Umidade média para as umidades de material retrabalhados arenosos em topo, sem o ponto 24, considerando o uso do solo: cultura de cana de açúcar.

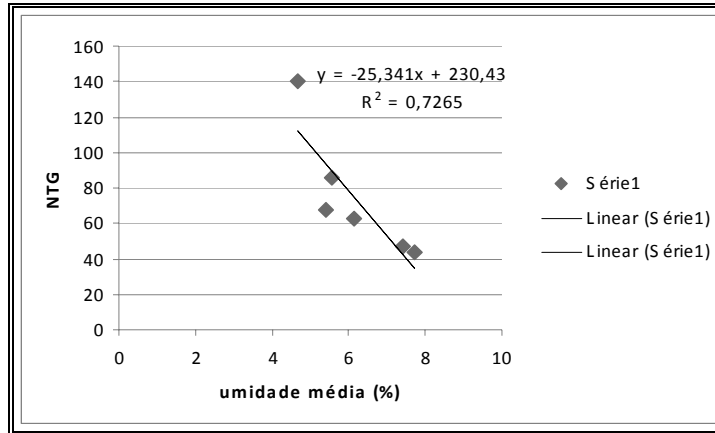
Figura 4.25 – Correlação de NTG x Umidade média para as umidades de material retrabalhados arenoargilosos, considerando o uso do solo: cultura de cana de açúcar.

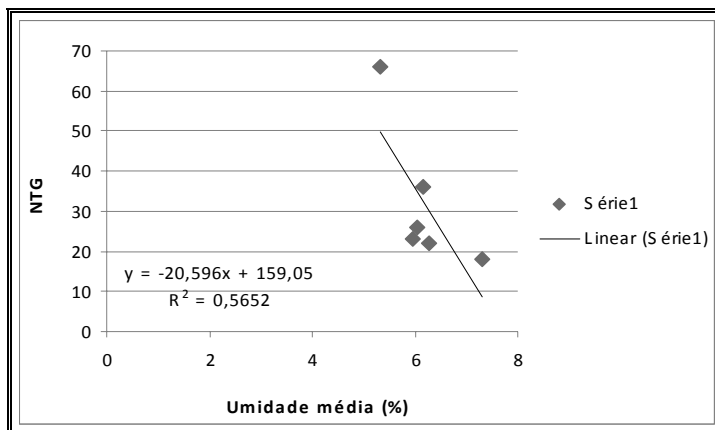
Figura 4.28 – Correlação de NTG x Umidade média para as umidades de material, residuais da Fm. Pirambóia considerando o uso do solo: cultivo de laranja.

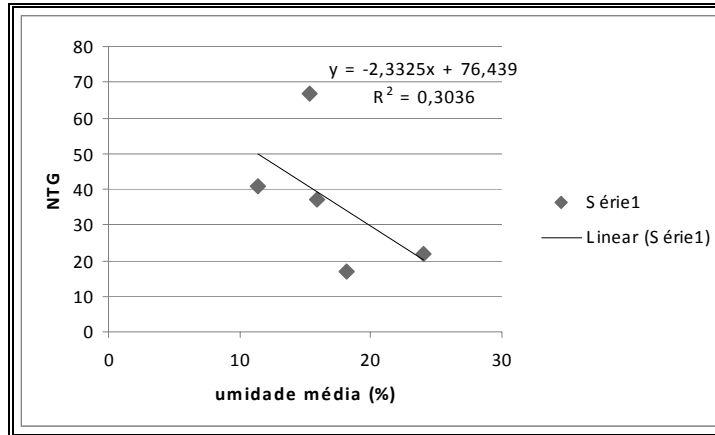
Figura 4.31 – Correlação de NTG x Umidade média para as umidades de material, Retrabalhados arenosos da serra, considerando o uso do solo cultivo de cana de açúcar.

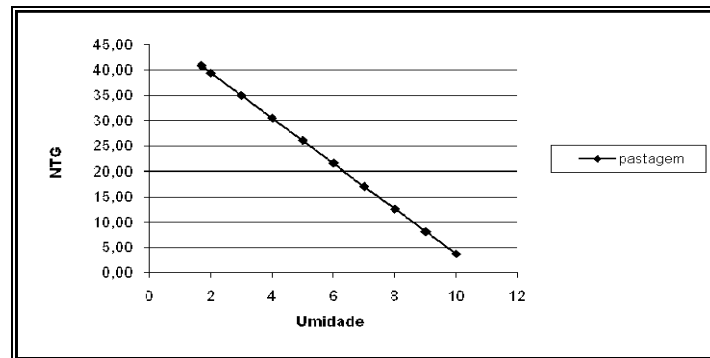
Figura 4.44 - Comportamento da resistência a penetração frente a práticas de pastagem para materiais inconsolidados Residuais da Fm. Botucatu.

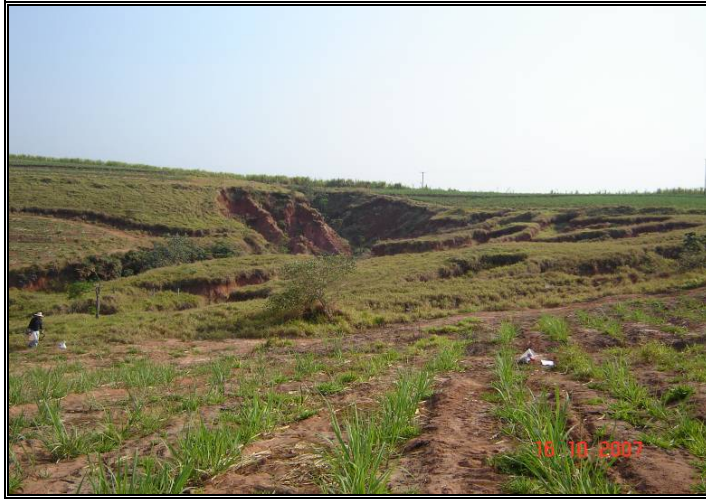
Figura 4.46 – Boçoroca de jusante para montante.

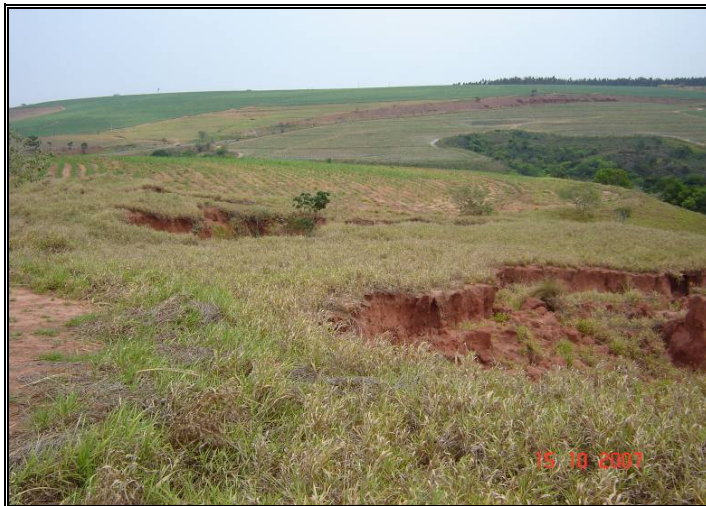
Figura 4.47- Lado esquerdo da boçoroca, processo erosivo está ativo.

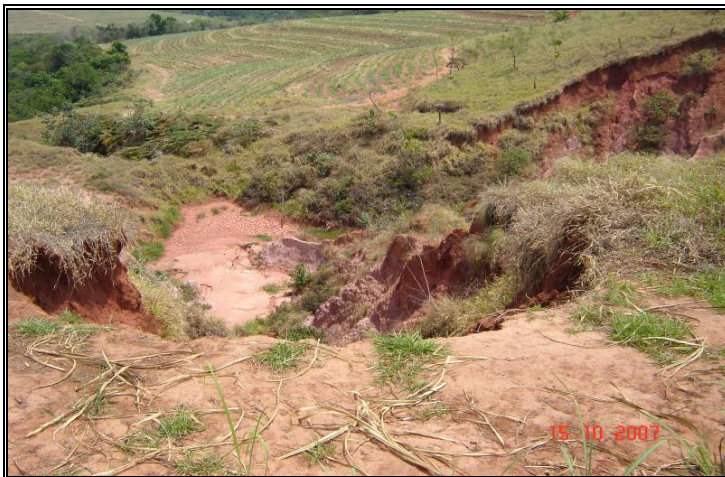
Figura 4.48 – Lado esquerdo da boçoroca, processo erosivo está ativo.

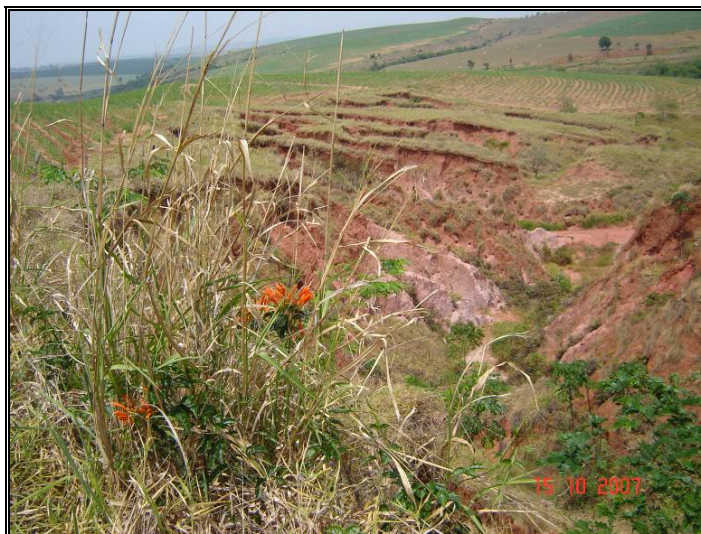
Figura 4.49 – Boçoroca de montante para jusante

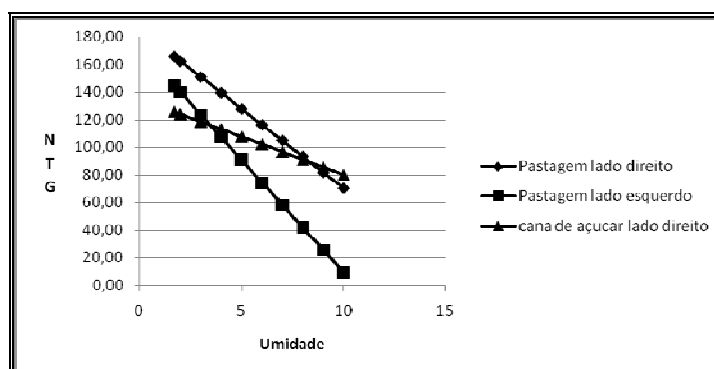
Figura 4.50 - Comportamento da resistência a penetração frente as práticas de cana e pastagem para materiais inconsolidados Retrabalhados em topo, na voçoroca em análise.
