**QUALIDADE DAS ÁGUAS SUPERFICIAIS E
SUBTERRÂNEAS NA ÁREA DE INFLUÊNCIA DO
ATERRO SANITÁRIO DE CUIABÁ – MT.**

Cuiabá, MT.
Junho de 2008

Dissertação apresentada ao Programa de Pós-Graduação em Física e Meio Ambiente da Universidade Federal de Mato Grosso, como parte dos requisitos para a obtenção do título de Mestre em Física e Meio Ambiente. Área de Concentração: Geohidro.

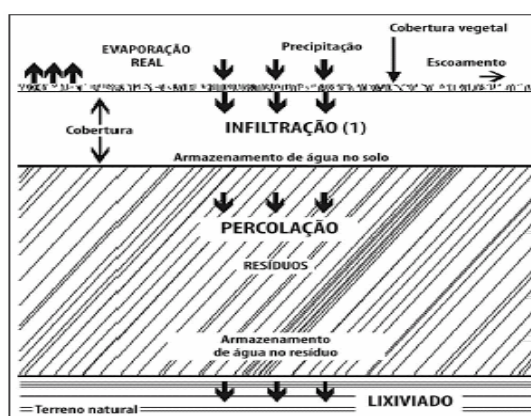
Conforme Soares *et al.* (2005) unidades de disposição de resíduos sólidos, expostas à ação da água, podem constituir-se em fontes de contaminação do solo e dos recursos hídricos superficiais e subterrâneos. É o caso de aterros sanitários, onde há precipitação sobre os resíduos. Ao atingir a superfície do aterro, parte da água esco superficialmente ou acumula-se na superfície e parte infiltra-se, sofrendo posteriormente evaporação ou, caso o aterro não tenha impermeabilização de base realmente efetiva, a água contaminada percola para o subsolo, abaixo dos resíduos, conforme Figura 1.

Figura 1 – Distribuição das águas da chuva sobre a superfície e um resíduo depositado a céu aberto.

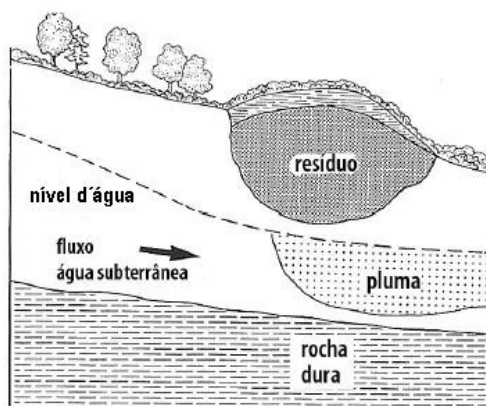
A água percolada através dos resíduos constitui o chorume, que contém muita matéria orgânica e metais em solução. Estes metais interagem com as fases sólida, líquida e gasosa do solo e com a sua micro fauna e flora, afetando o transporte e/ou retenção dos metais. Essa interação juntamente com o fluxo da água subterrânea é o que vai definir o tamanho e a direção da pluma de contaminação como ilustra a Figura 2, segundo Soares *et al.* (2005).

Figura 2 – Formação da pluma de contaminação sob depósito de resíduos.

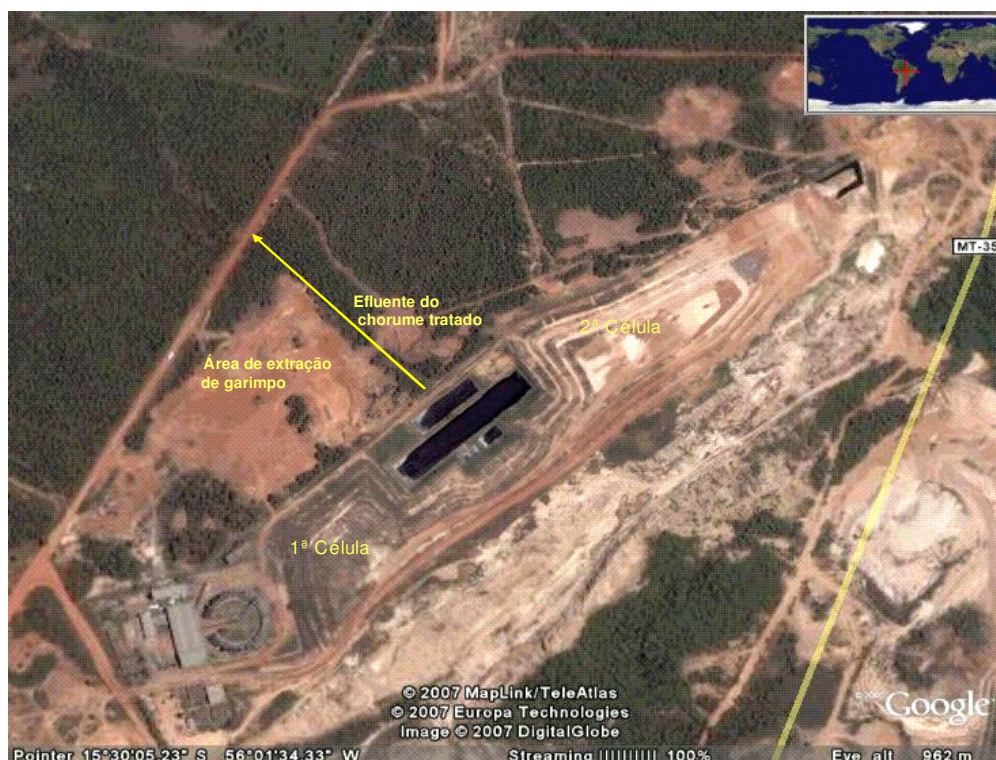
Na Figura 4 pode-se observar a trajetória do chorume tratado ao sair das lagoas de tratamento. O corpo receptor Ribeirão do Lipa é considerado como rio de classe 2, sendo que no período de estiagem (Junho a Setembro) interrompe o seu fluxo natural. Durante esse período permanecendo apenas poças de água em pontos de depressão ao longo do eixo do seu leito principal. A faixa de variação da vazão do corpo receptor é de 0,0 a 11,40 L/s (LATORRACA, 2007).

Figura 4 – Área do aterro sanitário de Cuiabá.

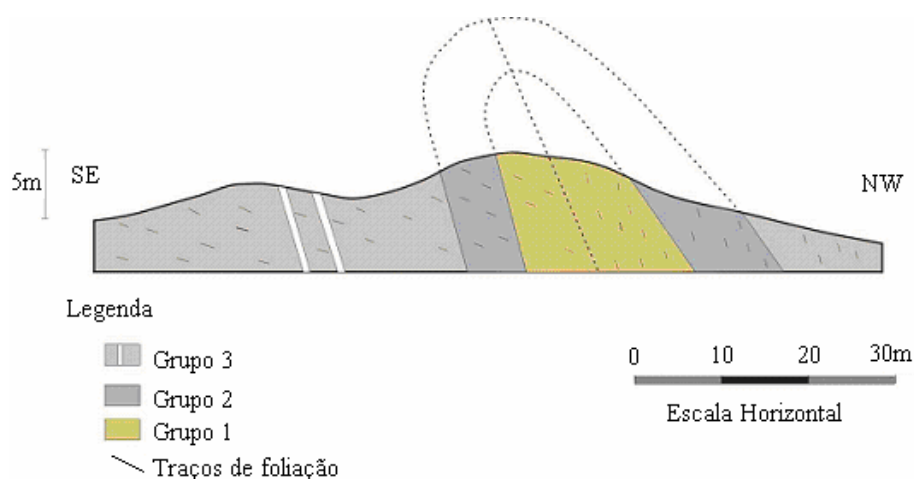
A litologia de parte da Subunidade 5, presente no Garimpo do Mineiro, foi descrita por Silva (1999), conforme Figura 6, sendo dividida em três grupos:

- Grupo 1 – metarenitos e metarenitos conglomeráticos, com intercalações de camadas centimétricas de filitos verdes laminados;
- Grupo 2 – quartzo-filitos, de coloração rósea, finamente laminados. São constituídos por quartzo, micas e opacos;
- Grupo 3 – metadiamicritos, ocorrendo por vezes com intercalações de camadas de metarenito feldspático.

Figura 6 – Perfil geológico do Garimpo do Mineiro.

A presença de fraturas preenchidas por quartzo, onde ocorre maior infiltração de água, a área do aterro situada na Subunidade 5 é mais passível de contaminação por choroze proveniente do aterro (SILVA, 1999).

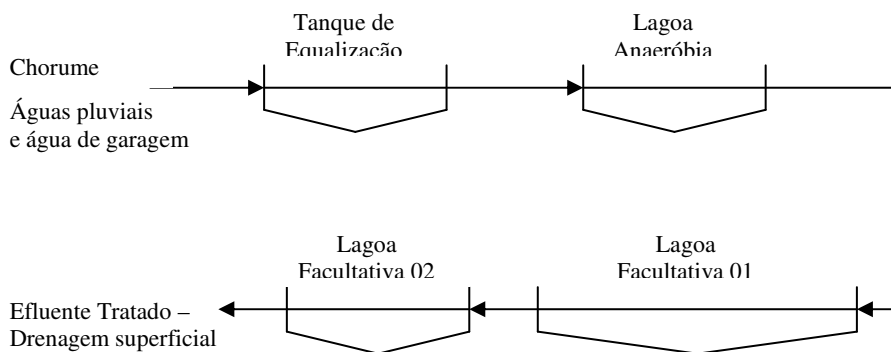
O sistema de tratamento do chorume do aterro sanitário é composto por um tanque de equalização, uma lagoa anaeróbia e duas facultativas, em série. O fluxograma pode ser visualizado na Figura 13.

Figura 13 – Fluxograma do sistema de tratamento de chorume.

Além de chorume bruto, o tanque de equalização também recebe as águas pluviais do pátio da usina, as águas de lavagem dos caminhões e águas de lavagem da unidade de beneficiamento de plástico.

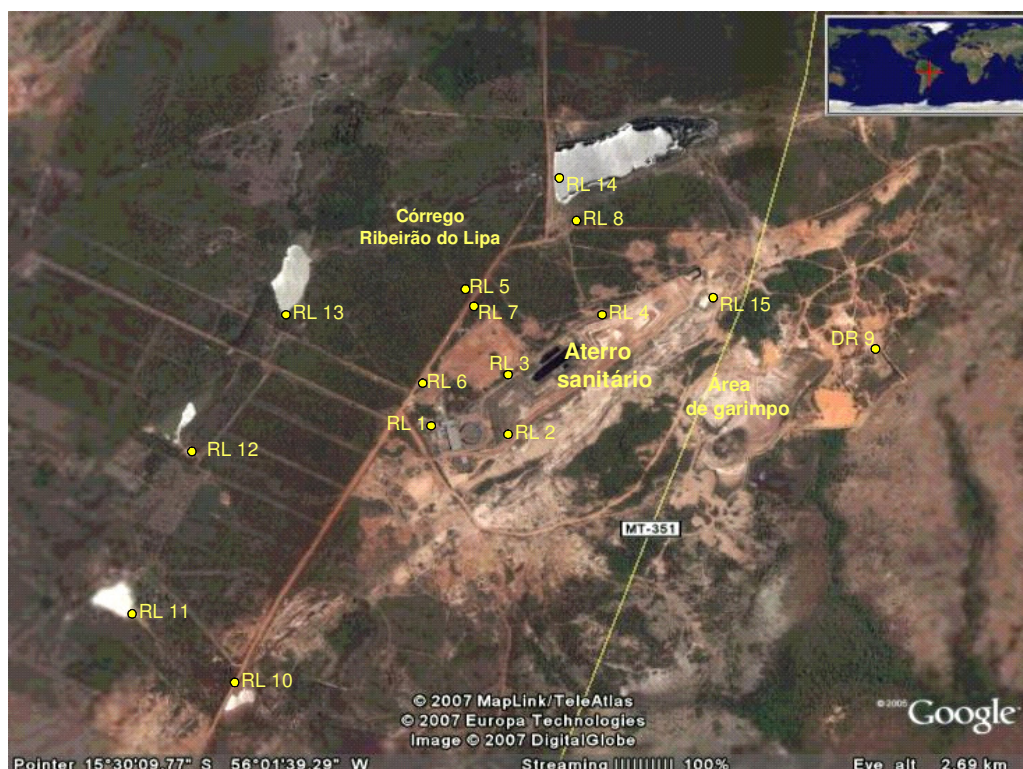
A localização destes poços de monitoramento pode ser observada na Figura 15.

Figura 15 – Localização dos poços de monitoramento e represas na área de influência do aterro sanitário.

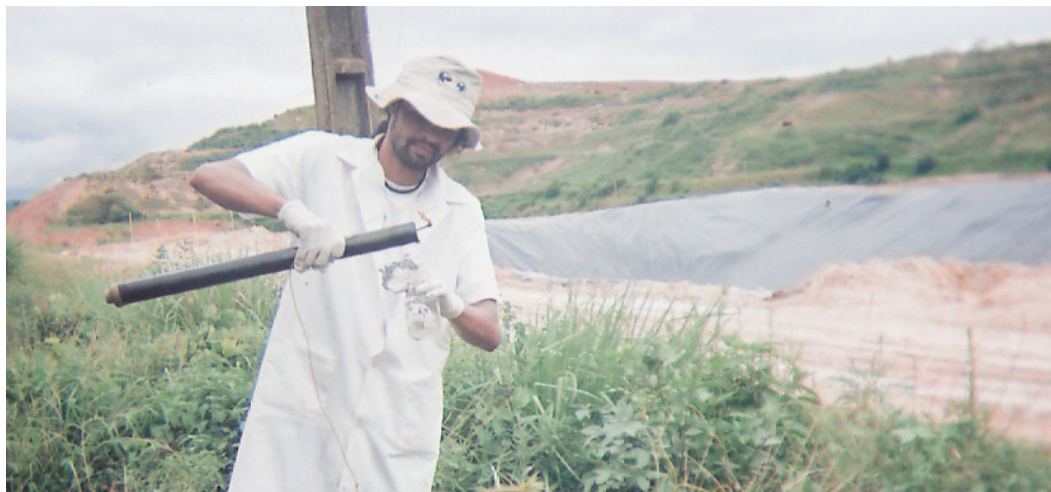
A Figura 16, apresenta a realização de coleta de amostra de água do subsolo no poço de monitoramento RL 3, com auxílio do coletor que constitui-se de um tubo de PVC preto, medindo 0,60 metros de comprimento e 2 polegadas de diâmetro, com uma válvula de retenção vertical instalada em uma das extremidades, na outra extremidade um cordão de nylon com 60 metros de comprimento. Utilizou-se um coletor para cada poço de monitoramento.

Figura 16 – Realização de coleta de água subterrânea no ponto RL3.

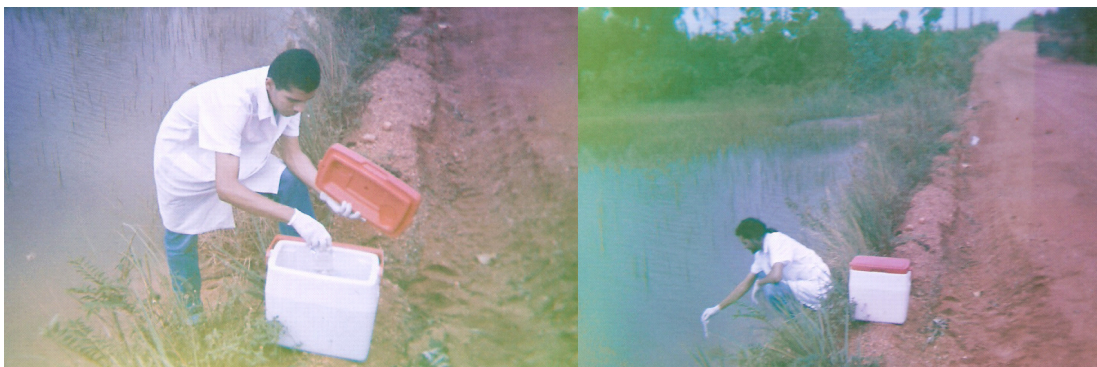
A Figura 17, apresenta a realização de coleta e o monitoramento da temperatura da água superficial do ponto RL 10.

Figura 17 – Realização de coleta e monitoramento da temperatura da água superficial no ponto RL10.

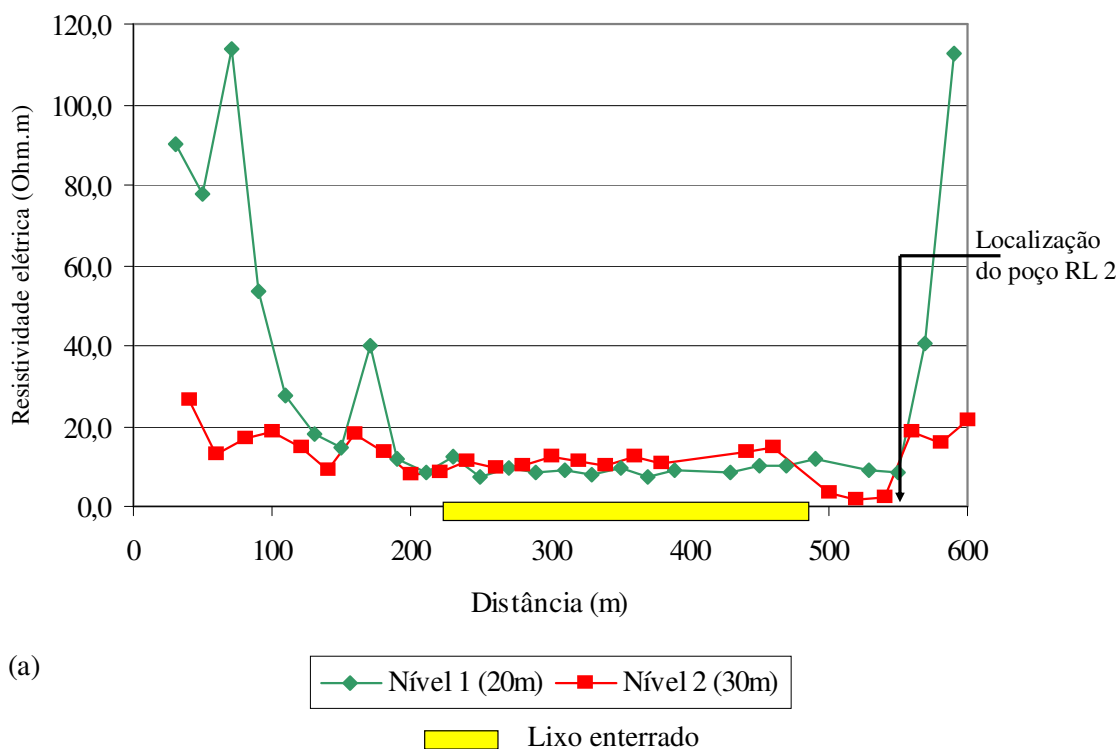
A Figura 26 de Laureano (2007) apresenta o perfil de resistividade da linha 9, que situada no lado sul do aterro.

Figura 26 – Perfil de caminhamento elétrico da linha 9 (14/03/2006). (a) resistividade elétrica em função da distância.

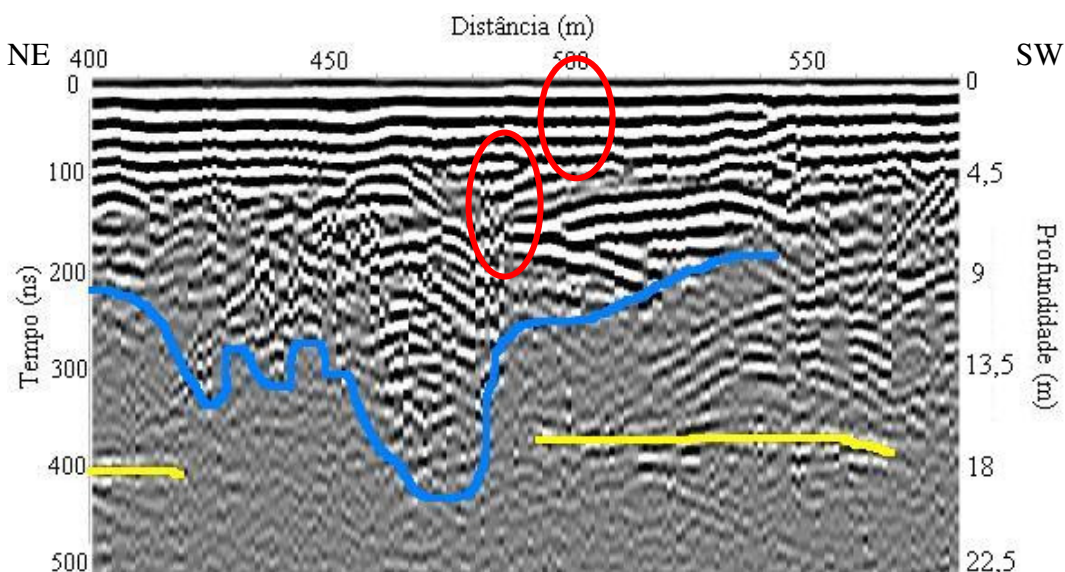
A Figura 29 apresenta os perfis de GPR da linha 9, no trecho de 400 a 570 m que se situa no lado sul do aterro, ao lado do Garimpo do Mineiro.

Figura 29 – Perfil de GPR da linha 9 - antena 50 MHz.
