**UNIVERSIDADE FEDERAL DE UBERLÂNDIA**  
**FACULDADE DE ENGENHARIA ELÉTRICA**  
**PÓS-GRADUAÇÃO EM ENGENHARIA ELÉTRICA**

**TESE DE DOUTORADO**

**UMA CONTRIBUIÇÃO À ESTIMATIVA DE**  
**INDICADORES DE DESEMPENHO DO ESTADO**  
**OPERACIONAL DE CABOS ISOLADOS SOB A AÇÃO**  
**DAS ARBORESCÊNCIAS**

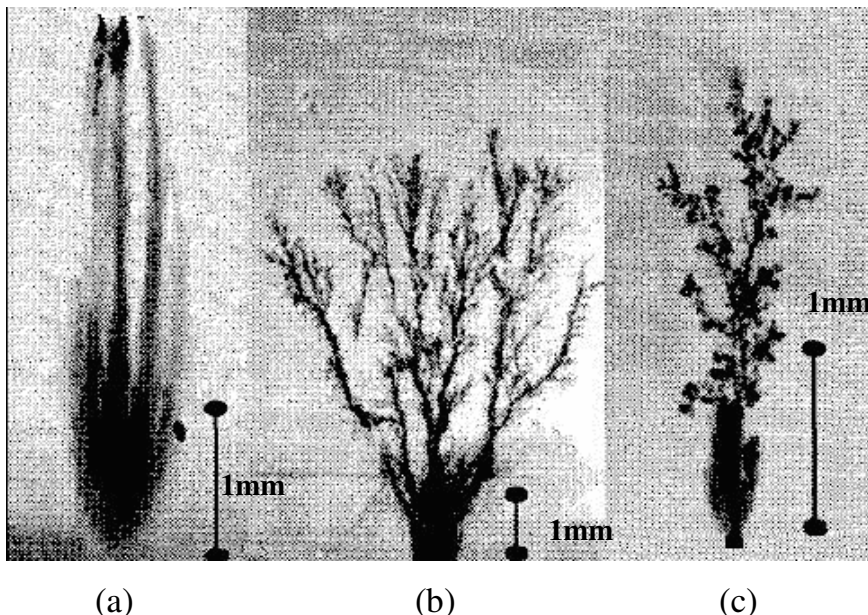
*Figura 2.5 — Fotografias típicas de arborescências cabos XLPE de: a) 12 kV, b) 52 kV e c) 145 kV, que sofreram falhas em serviço devido à degradação [23].*

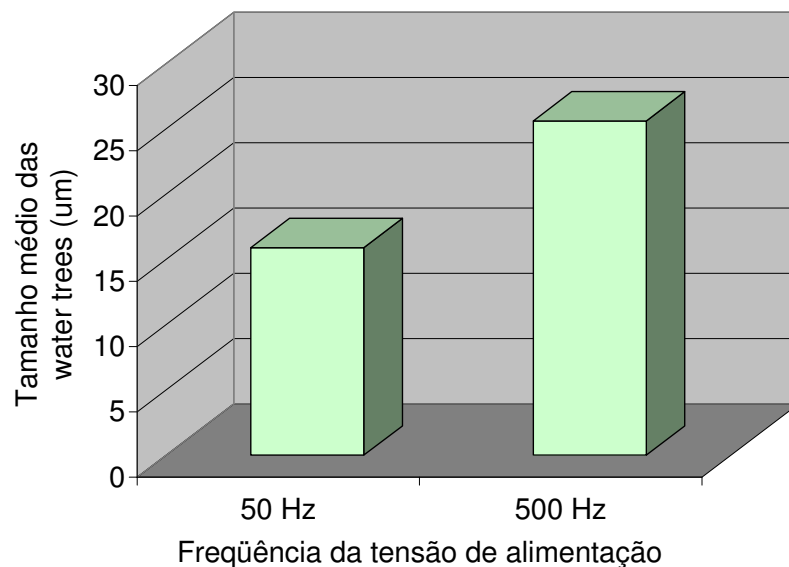
A frequência dos sistemas de potência está na faixa de 50 a 60Hz. Porém muitos desses sistemas estão sujeitos às tensões harmônicas e transitórias cujas frequências podem alcançar alguns kiloHertz. Recentes investigações indicam que a frequência do estresse elétrico aplicado à isolação exerce grande influência no processo de formação de *bow-tie-trees*. Cabos submetidos a tensões com frequência de 500Hz, tiveram um aumento de 61% no tamanho das arborescências em relação àquelas originadas de tensões com 50Hz. Os estudos concluem também que a frequência não contribui para o desenvolvimento de *vented-trees*, sendo que não foram observadas diferenças nas formações analisadas para as duas situações propostas, quais sejam 50 e 500Hz. A figura 2.11 relaciona os dois parâmetros em evidência [36].

Figura 2.11 – Relação entre o tamanho médio das arborescências e a frequência.

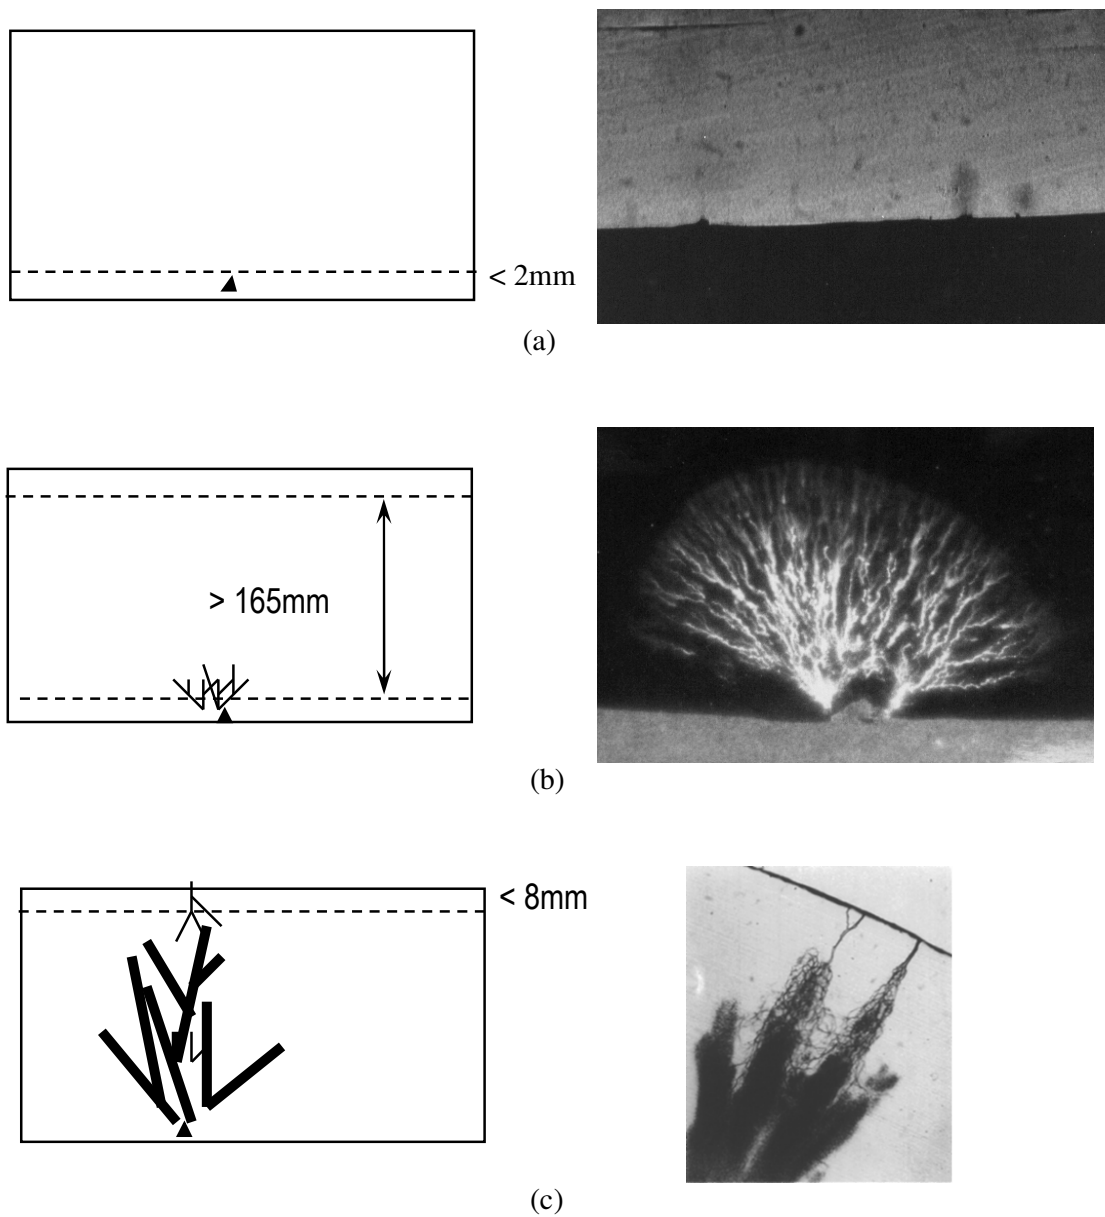
Portanto, o estágio final da avaria começa quando uma arborescência elétrica tem início de uma arborescência em água. Essa arborescência elétrica ocorre geralmente na extremidade da arborescência em água, ou na superfície adjacente enquanto a arborescência em água avança na isolação. Raramente a arborescência elétrica se origina da raiz da arborescência em água e, freqüentemente, mas nem sempre, confina-se ao volume da arborescência em água. A arborescência elétrica se propaga através da isolação, eventualmente atravessando-a, provocando, em decorrência disso, a falha. A figura 2.16 ilustra as etapas referentes ao surgimento e a evolução de uma arborescência em água, assim como o estabelecimento da arborescência elétrica em um cabo de média tensão, classe 15kV.

*Figura 2.16 – Etapas da degradação: a) etapa inicial; b) etapa de crescimento da arborescência em água e c) surgimento da arborescência elétrica.*

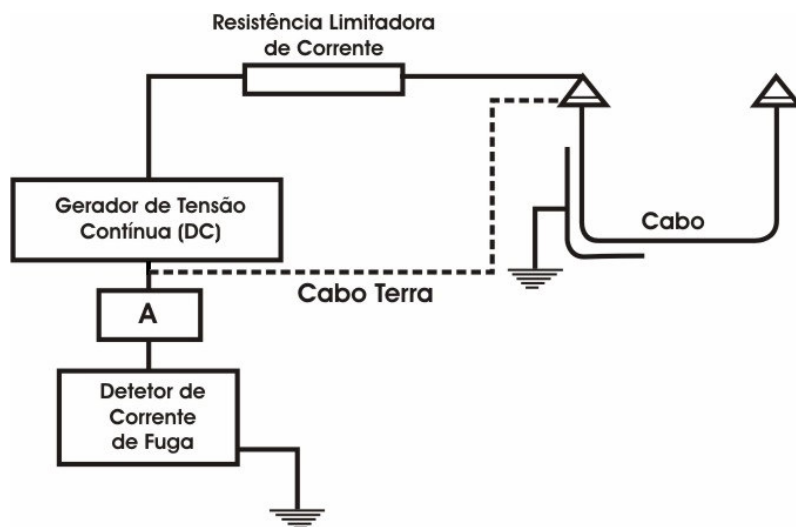
A metodologia empregada neste método associa o índice de degradação do material isolante dos cabos com o nível da componente contínua da corrente de fuga, que flui através da blindagem da isolação. O método consiste na aplicação de uma tensão contínua entre o condutor e a blindagem da isolação do cabo, medindo-se a correspondente corrente contínua gerada pela aplicação dessa tensão. A título de exemplo, para um cabo de classe 6,6kV, a tensão contínua de teste é aumentada gradativamente, em degraus de 2, 4, 6 e 8kV, com duração de 30 segundos. Na sequência, a tensão é aumentada para 10kV por um intervalo de tempo de aproximadamente 10 minutos. A correspondente corrente contínua de fuga é medida para todos os valores de tensão aplicados e também, durante os subseqüentes 10 minutos de aplicação da máxima tensão contínua de teste [41]. A figura 3.1 apresenta o circuito para medição da corrente contínua de fuga.

*Figura 3.1 – Circuito para medição da corrente contínua de fuga [40].*

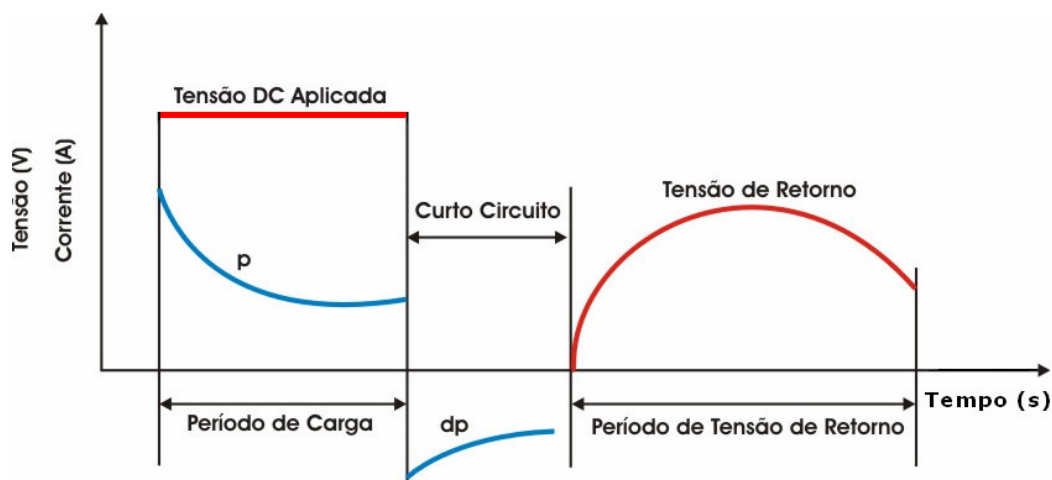
O diagnóstico da isolação do cabo por este método se baseia no fato de que cabos com sinais de degradação apresentam tensões residuais maiores do que aquelas observadas em cabos não degradados [42]. O procedimento utilizado pode ser dividido em três partes, conforme indicado na figura 3.2. Durante um determinado tempo o cabo é submetido a uma tensão contínua. Em seguida, o cabo é desconectado da tensão de alimentação e aterrado por um determinado tempo. Por fim, a tensão residual é medida em condição de circuito aberto. As duas primeiras etapas também são conhecidas como método da polarização e método da depolarização, respectivamente [40], [43].

Figura 3.2 – Polarização, despolarização e método da tensão residual [40].

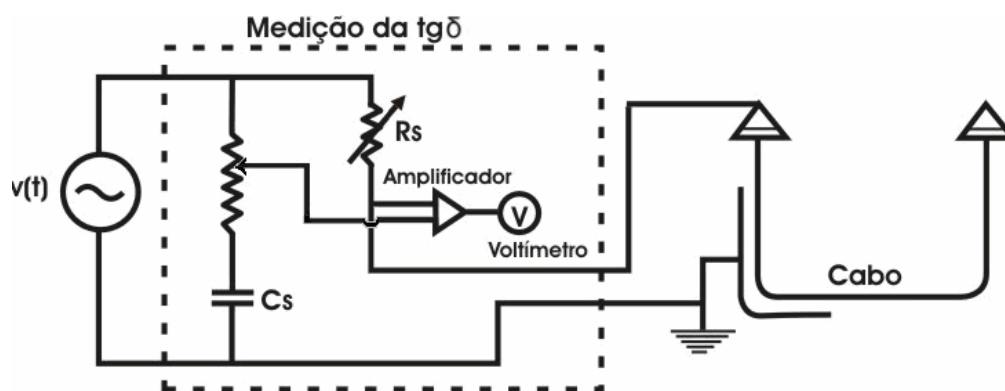
Figura 3.4 – Circuito para medição da  $tg\delta$  [41].

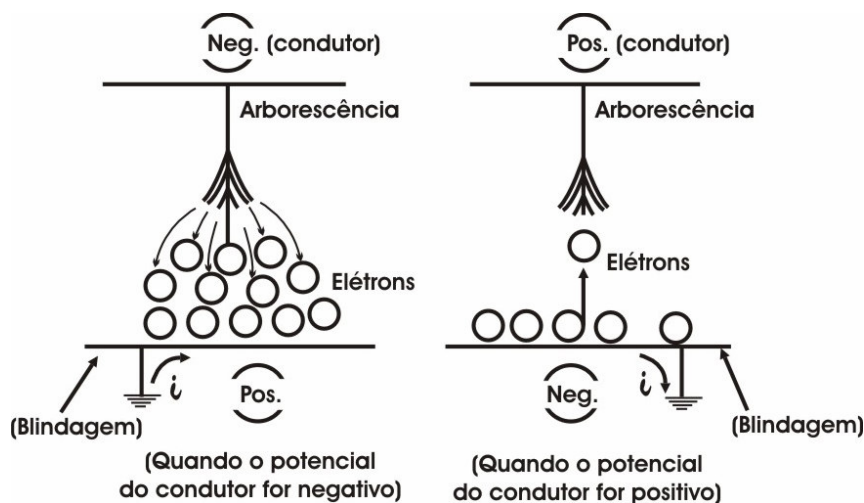
A figura 3.8 apresenta uma representação elucidativa da formação dessa componente contínua para o caso de uma arborescência do tipo *vented-tree* iniciando-se no condutor em direção à blindagem [48]. Normalmente é nessa direção que se dá esse tipo de deterioração, podendo, no entanto, ocorrer, com menor incidência, no sentido inverso [16].

Figura 3.8 – Princípio da formação da componente contínua da corrente de fuga [48].

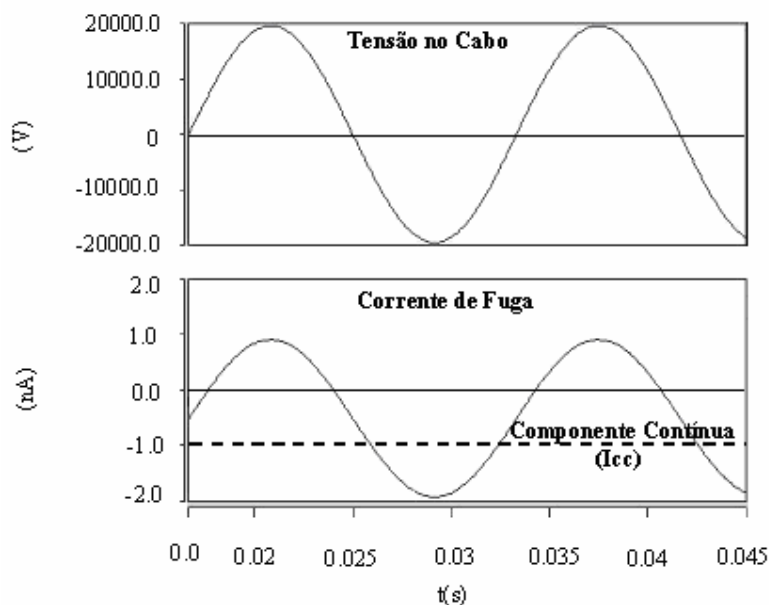
Existem inúmeras teorias e contradições a respeito do surgimento da componente contínua devido à presença de arborescências. No entanto, grande parte dos especialistas defende que a manifestação desse fenômeno se assemelha ao efeito de polaridade que se manifesta em eletrodos não uniformes, ou seja, assimétricos. Assim, a quantidade de cargas injetadas do condutor para a blindagem através da arborescência é maior do que aquelas atraídas pela arborescência quando o semiciclo positivo passa pelo condutor. Espera-se que a injeção e a atração das cargas negativas ocorram devido ao potencial formado pelas cargas no isolante e a tensão aplicada ao condutor [16]. Dessa forma, o movimento das cargas negativas pode ser medido como uma componente contínua superposta à corrente alternada de fuga, conforme ilustrado na figura 3.9, onde a escala para a componente de corrente contínua foi estabelecida arbitrariamente com vistas a maximizar, visualmente, a influência dessa componente na forma de onda da corrente de fuga alternada.

*Figura 3.9 – Tensão aplicada ao cabo e correspondente corrente de fuga na presença de arborescências.*

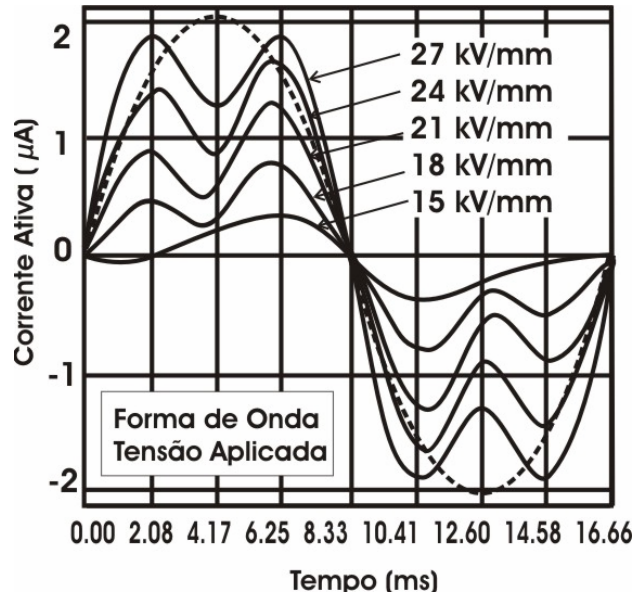
A figura 3.11 apresenta a forma de onda da corrente de fuga, parcela ativa, para diferentes níveis de tensão. Observa-se que quanto mais elevado for o nível de tensão a que a amostra está submetida tanto maior será a distorção harmônica presente na corrente de fuga e, portanto, mais degradada se encontra a amostra.

Figura 3.11 – Corrente de fuga ativa para diferentes níveis de tensão [61].

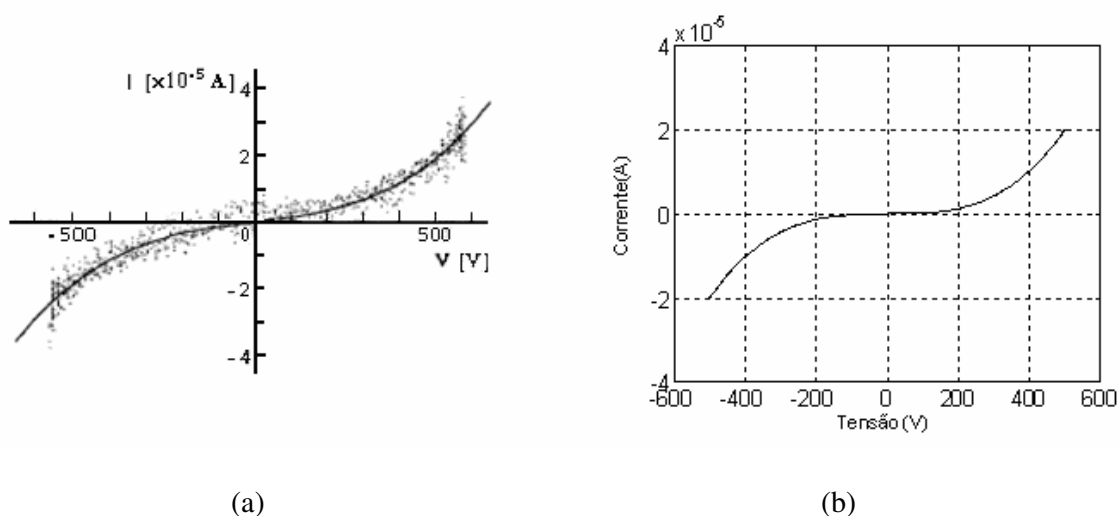
capacitância residual referente à camada isolante não atingida pela degradação, tendo em vista que a curva de referência está relacionada com uma amostra de cabo muito degradada. Quanto à tensão de alimentação esta foi considerada como um sinal senoidal puro com valor de pico igual a 500 V. Como produto da simulação do modelo proposto, e impondo as mesmas condições operativas adotadas no estudo tomado como referência, obteve-se a curva V-I característica ilustrada na figura 4.9 b. Para a simulação deste caso, o valor do parâmetro R foi determinado pela relação entre a tensão e corrente, para  $V=500$ , ou seja:  $R=25$  Mega ohms. Para essa condição adotou-se  $k_{arb}=10$ .

Figura 4.9 – Característica V-I das arborescências: a) referência b) modelo proposto.

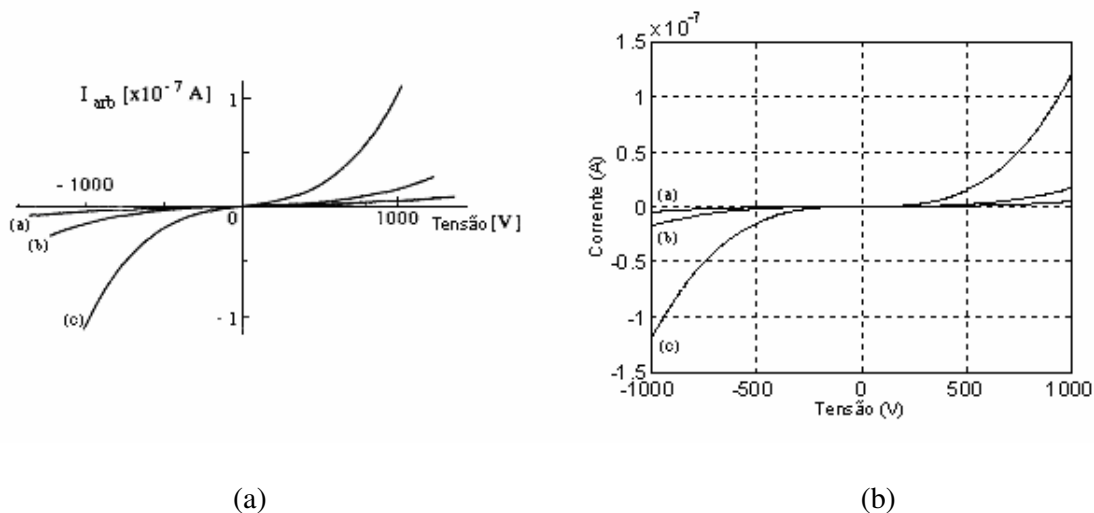
corrente, para a curva mais degradada e para um valor de tensão igual a 1000V, ou seja:  $R=8300$  Mega ohms. Nesta simulação os valores para a constante  $k_{arb}$  foram de: 90,9 para a curva (c), 34,2 para a curva (b) e 18,6 para a curva (a), respectivamente. Para este caso, de igual maneira, o modelo proposto apresentou um bom resultado, aferido pelo desempenho das curvas traçadas, que apresentam uma semelhança muito próxima às da referência em pauta, conforme pode ser constatado na figura 4.12.

Figura 4.12 – Curvas característica V-I das arborescências: a) referência b) modelo proposto.

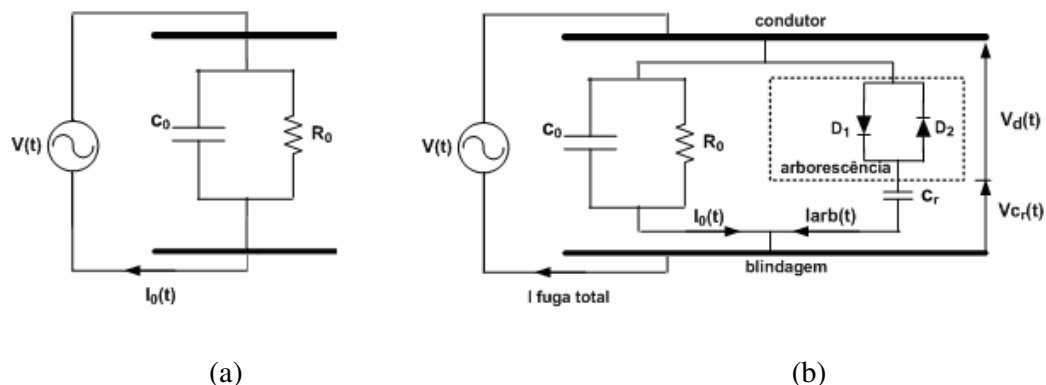
Este circuito possibilita, pelo ajuste adequado de parâmetros internos, a determinação da diferença dessas duas correntes, mais precisamente, permite a identificação da parcela da corrente de fuga que está em fase com a tensão e é responsável pelas perdas por efeito Joule. Para efeitos de simulação computacional, essas duas correntes foram representadas pelos circuitos indicados na figura 4.14, desconsiderando a resistência nominal da isolação.

Figura 4.14 – Circuito equivalente da corrente de fuga: a) amostra sem degradação b) amostra com degradação.

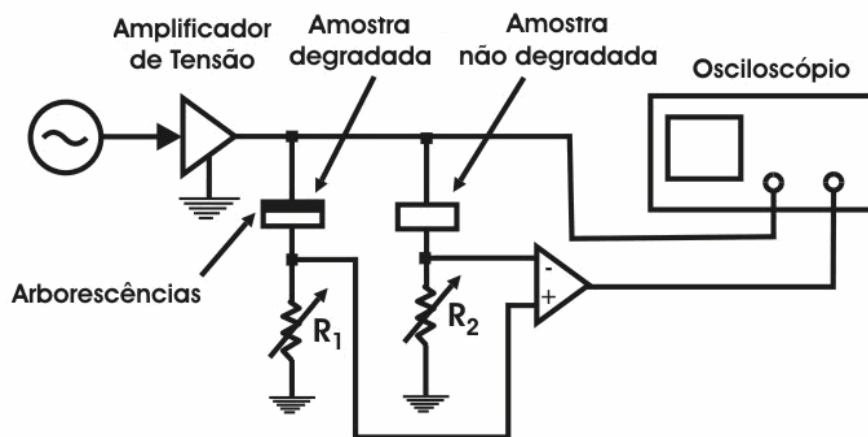
Com esse intuito, inicialmente, é apresentado na figura 5.1, o esquema de um circuito, dos mais simples, utilizado para a medição da componente ativa da corrente de fuga. [65-66].

Figura 5.1 - Circuito utilizado para a medição da componente ativa da corrente de fuga [65-66].

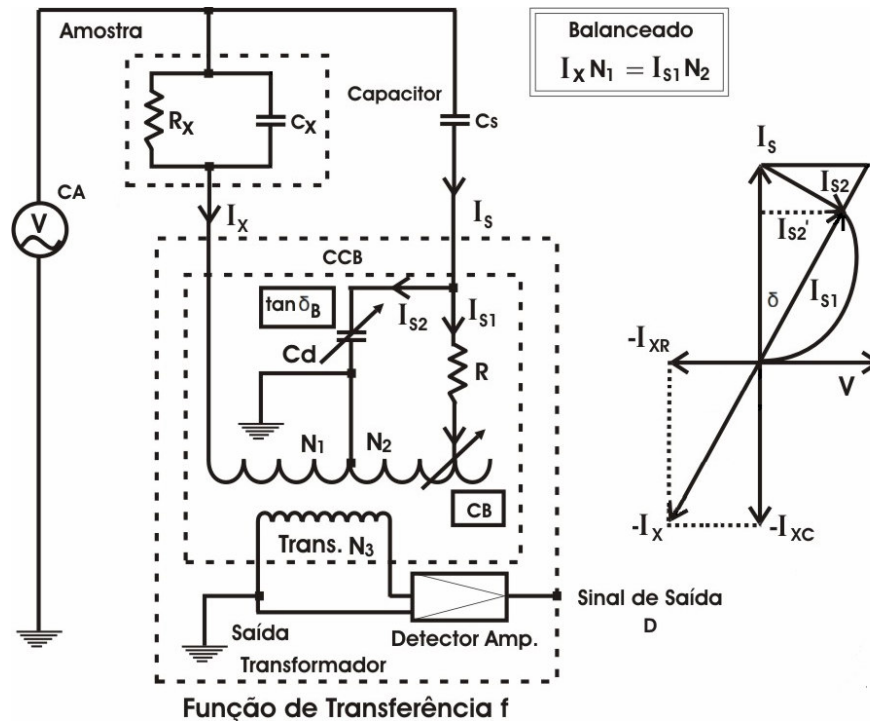
Na figura 5.3 está apresentado um circuito mais elaborado para determinação da parcela ativa da corrente de fuga em uma amostra de cabo degradada [69].

Figura 5.3 - Circuito utilizado para medição da corrente de fuga ativa [69].

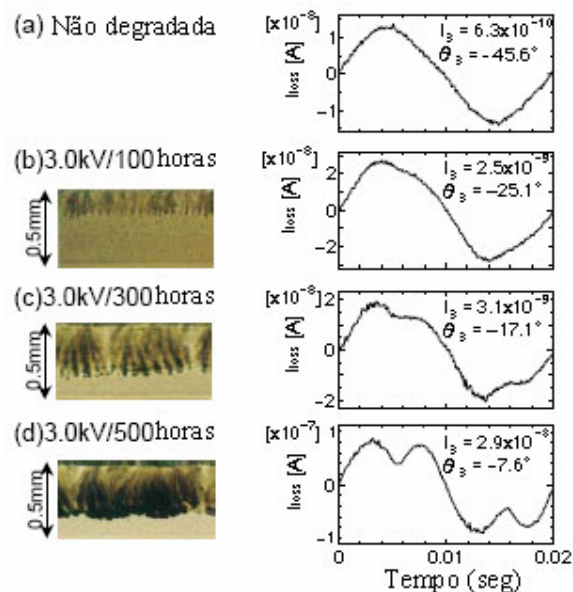
A metodologia computacional em tela, desenvolvida para realizar a aferição do grau de degradação de um cabo acometido por arborescências, tem como ponto inicial, o registro da componente ativa da corrente de fuga de um dispositivo físico, em campo. Todavia, salienta-se que nesta tese, busca-se a reprodução computacional das correntes de fuga, parcela ativa, ilustradas na figura 5.4, obtidas da referência [54], com vistas à avaliação de desempenho dos modelos matemáticos desenvolvidos e respectivos programas implementados. A estratégia proposta, contudo, tem validade para qualquer situação real em que seja disponibilizado o sinal da corrente de fuga ativa e a tensão de alimentação.

Figura 5.4 – Correntes em amostras de cabos com diferentes níveis degradação [54].

Tomando-se por referência a forma de onda ilustrada na figura 5.4 (d), correspondente à amostra que apresenta o maior grau de degradação, observa-se que a forma de onda calculada, segundo a metodologia aqui proposta, apresenta resultados animadores em relação à forma de onda medida em laboratório, conforme pode ser constatado na figura 5.6 (a). Não obstante a semelhança entre as formas de onda constata-se que o  $DHT_I$  calculado, apresenta um valor da ordem de 20% superior ao valor esperado, conforme mostra a tabela 5.1. Esse percentual pode variar para mais ou para menos, alterando-se o valor da capacitância correspondente à degradação e por conseqüência o espectrograma da figura 5.6 (b). É importante esclarecer que nesta simulação foi adotado o valor de 0,3pF para a capacitância devida à degradação e que os valores indicados na Tabela 5.1 foram calculados via decomposição de séries de Fourier.

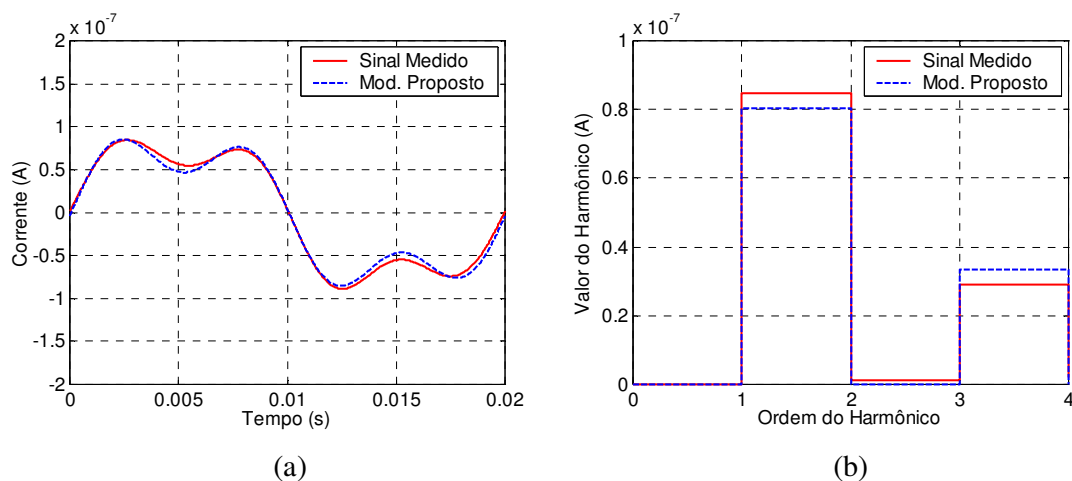
*Figura 5.6 – Correntes de fuga medida e calculada considerando o harmônico de ordem 3: a) Formas de onda b) Espectrograma.*

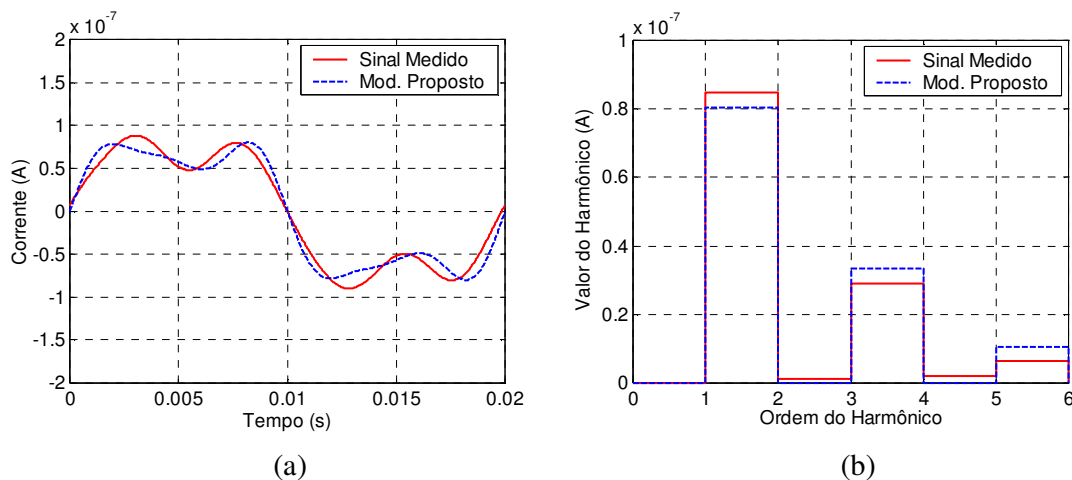
Em uma segunda simulação, desta feita levando-se em conta os harmônicos de terceira e quinta ordens, constatou-se que a forma de onda da corrente de fuga, obtida computacionalmente, apresentou significativa distorção em relação à forma de onda medida em laboratório, evidenciando um resultado insatisfatório, conforme ilustrado na figura 5.7 (a). Neste caso, o  $DHT_1$  calculado, tabela 5.2, apresentou uma diferença da ordem de 23%, quando comparado com o valor esperado.

Figura 5.7 – Correntes de fuga medida e calculada considerando os harmônicos de ordens 3 e 5: a) Formas de onda b) Espectrograma.

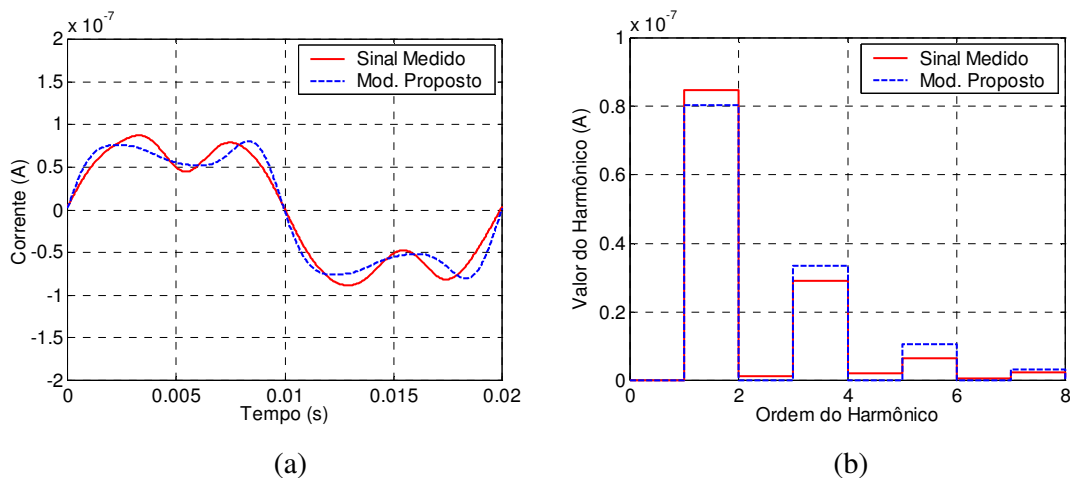
Essa constatação de que a inclusão de harmônicos adicionais conduz a resultados insatisfatórios é confirmada pela forma de onda obtida na terceira simulação que inclui a influência dos harmônicos de ordens: 3, 5 e 7, figura 5.8, situação em que o a discrepância do DHT<sub>I</sub> calculado, tabela 5.3, foi, também, da ordem de 23%, comparativamente ao DHT<sub>I</sub> esperado.

Figura 5.8 – Corrente de fuga medida e calculada considerando os harmônicos de ordens 3, 5 e 7: a) Forma de onda b) Espectrograma.

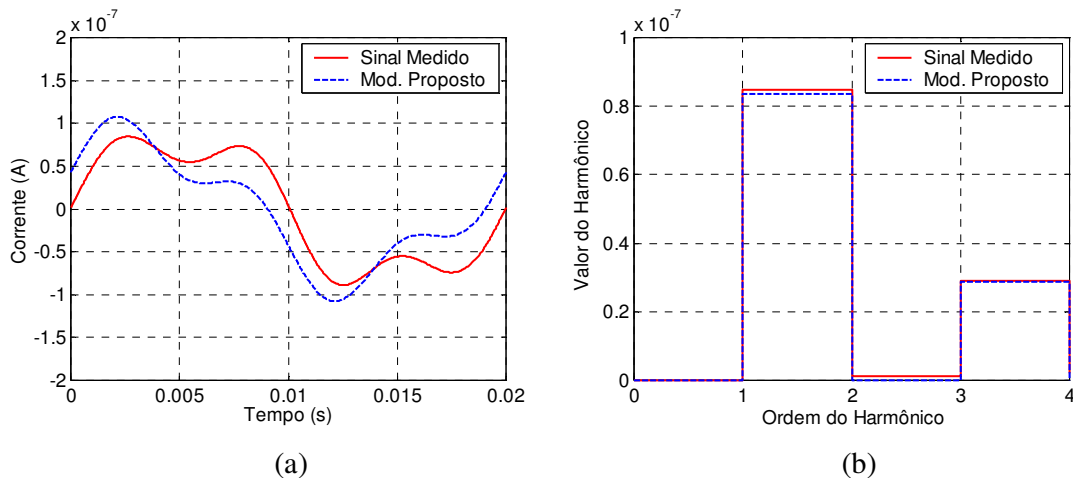
Figura 5.9 – Correntes de fuga medida e calculada considerando o harmônico de ordem 3:  
a) Formas de onda b) Espectrograma.

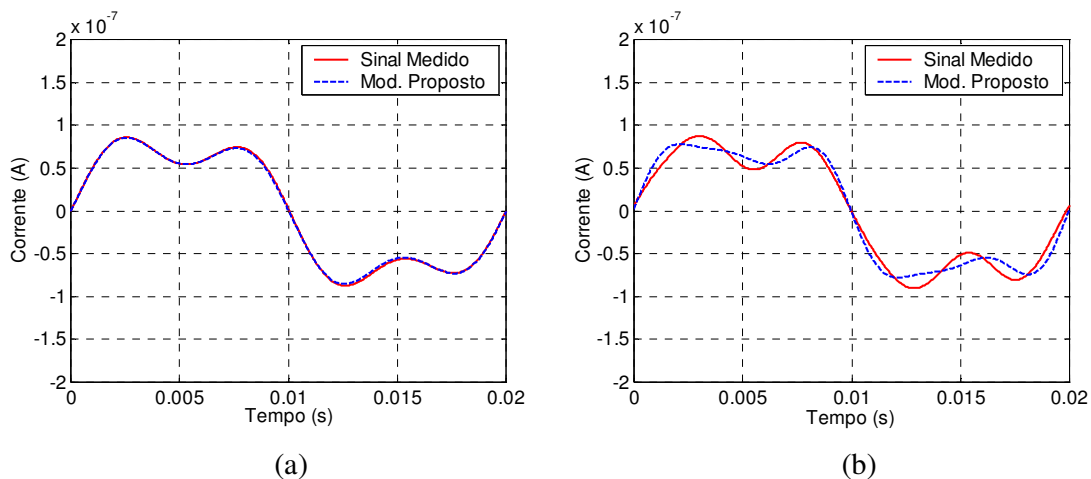
*Figura 5.10 – Correntes de fuga medida e calculada considerando: a) harmônico de ordem 3  
b) harmônicos de ordens 3 e 5.*

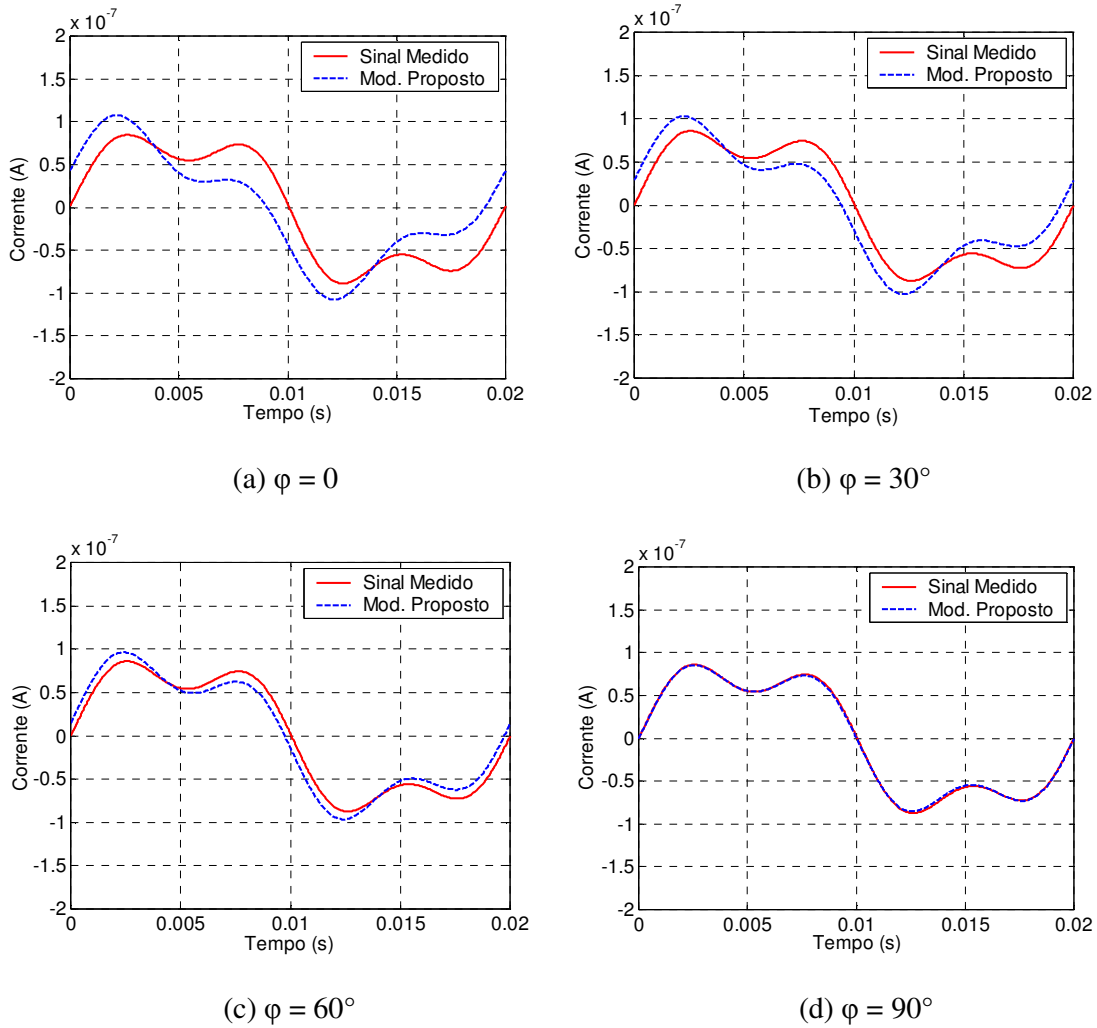
Figura 5.11 – Corrente de fuga medida e calculada: a)  $\varphi = 0^\circ$  b)  $\varphi = 30^\circ$  c)  $\varphi = 60^\circ$  e  $\varphi = 90^\circ$ .

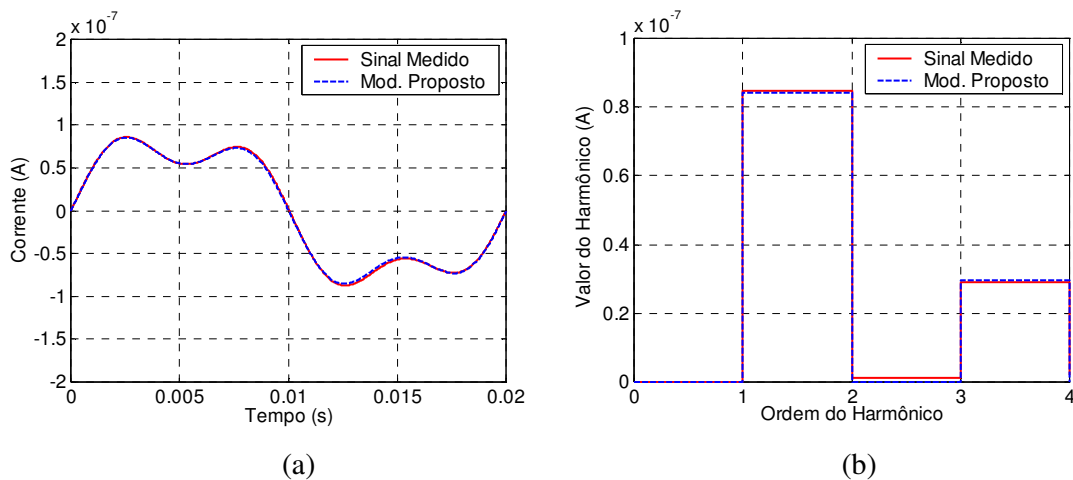
*Figura 5.13 – Corrente de fuga ativa medida e calculada considerando o harmônico de ordem 3: a) Forma de onda b) Espectrograma.*

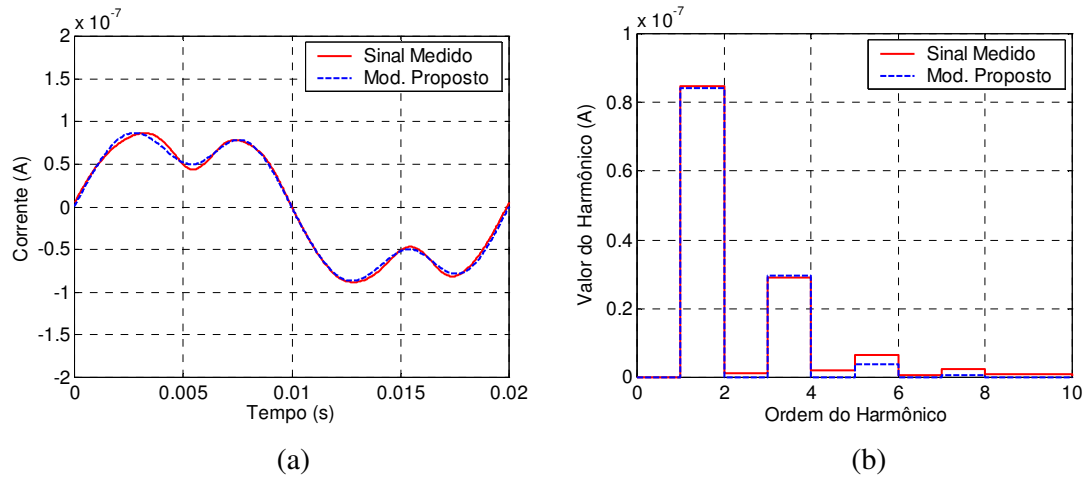
*Figura 5.14 – Corrente de fuga ativa medida e calculada considerando os harmônicos de ordens 3, 5, 7 e 9: a) Forma de onda b) Espectrograma.*

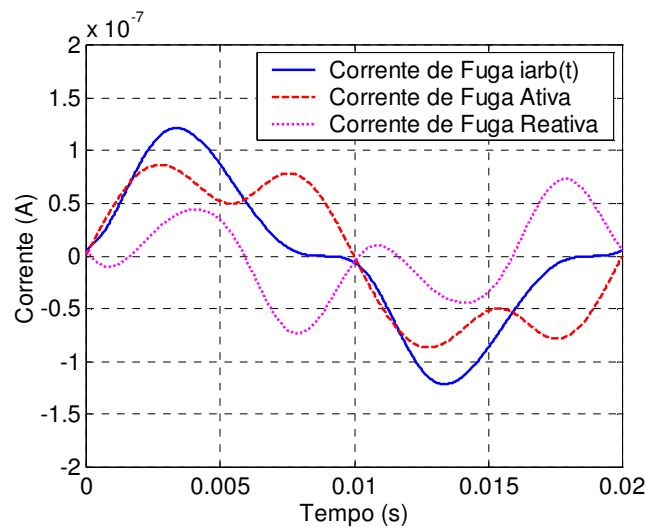
*Figura 5.15 – Correntes de fuga e componentes na camada isolante considerando os harmônicos de ordens 3, 5, 7 e 9).*

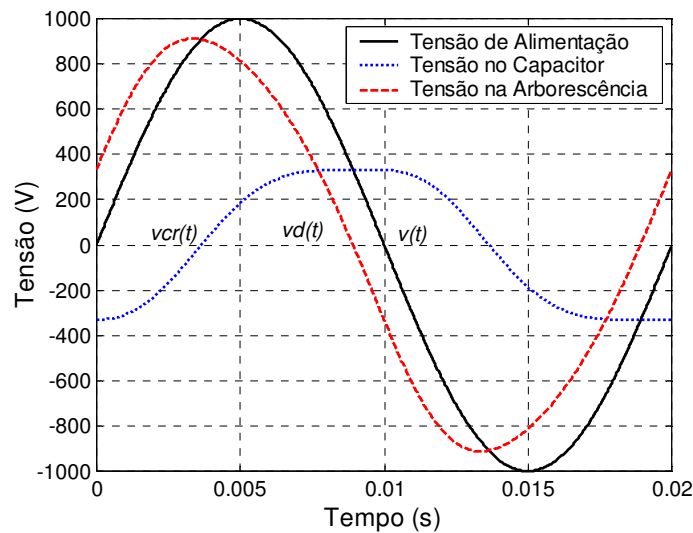
*Figura 5.16 - Formas de onda das tensões no ramo representativo do processo da degradação.*

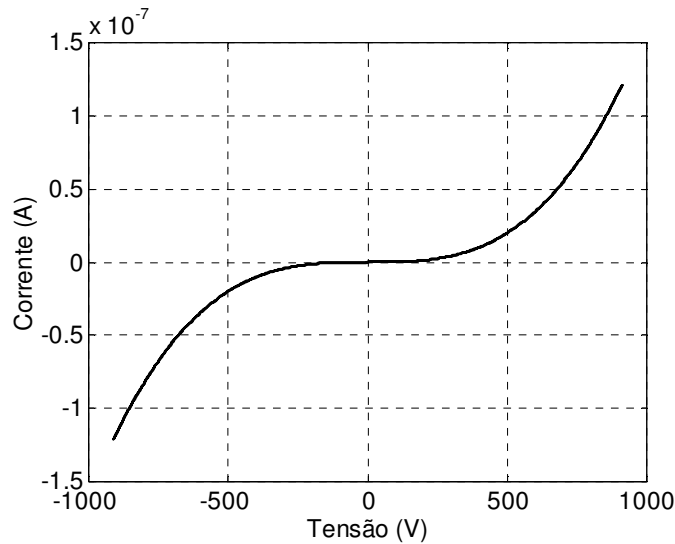
*Figura 5.17 - Característica V-I das arborescências – computacional.*

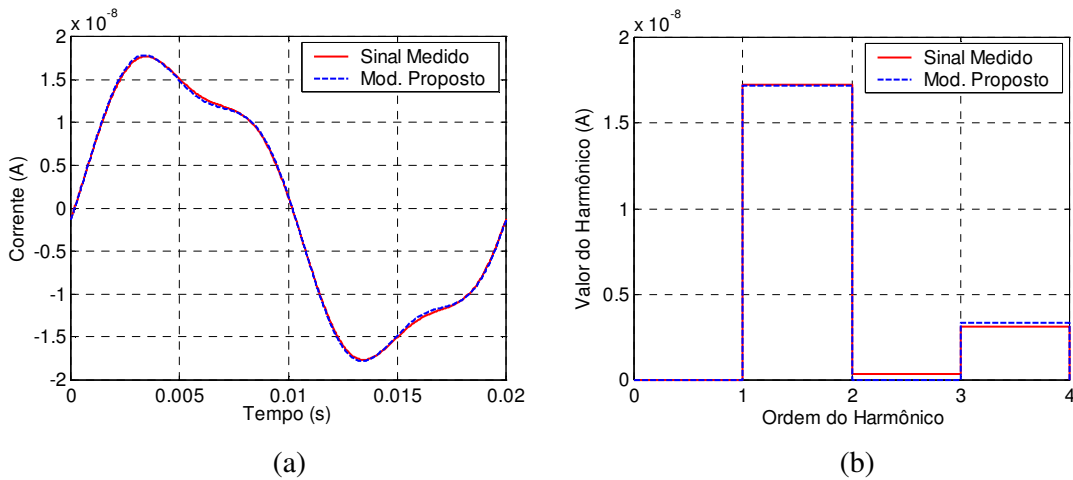
Figura 5.18 – Correntes de fuga medida e calculada: a) Forma de onda b) Espectrograma.

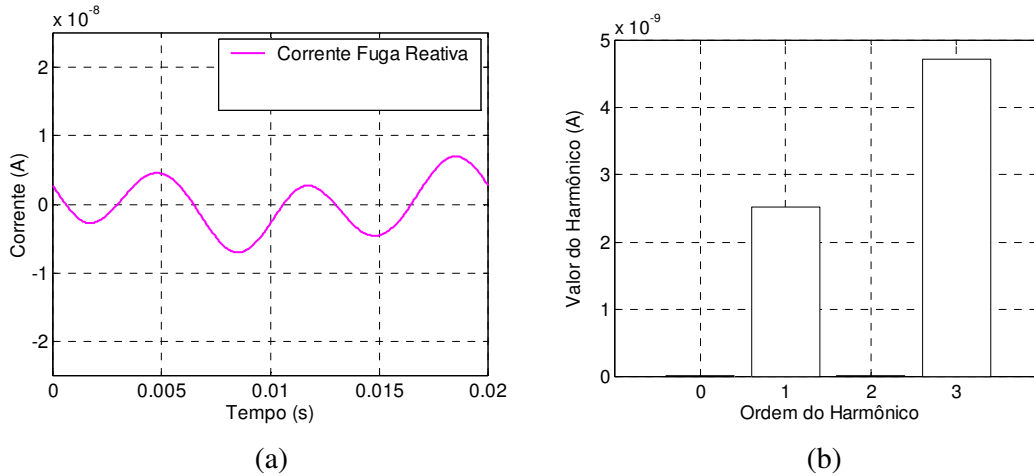
*Figura 5.19 – Corrente de fuga reativa: a) Forma de onda b) Espectrograma.*

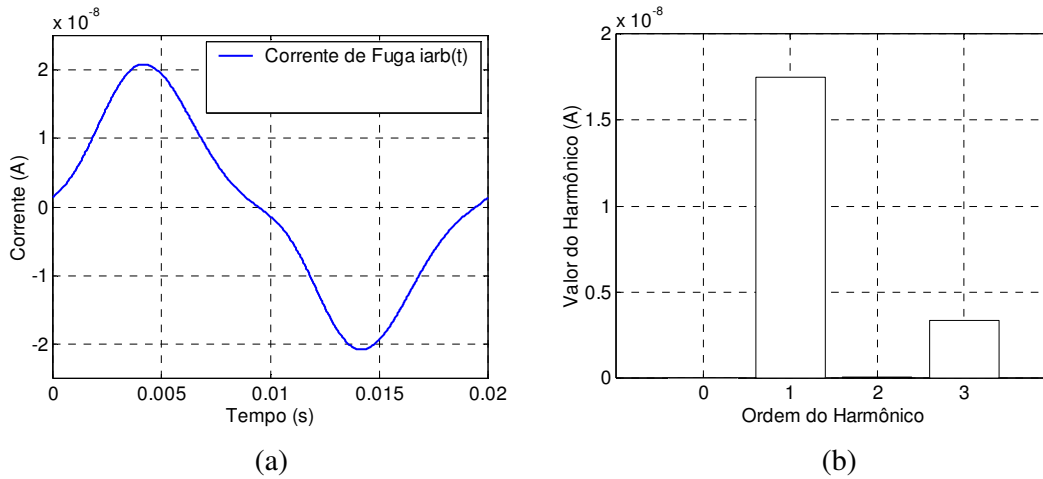
Figura 5.20 - Correntes de fuga total: a) Forma de onda b) Espectrograma.

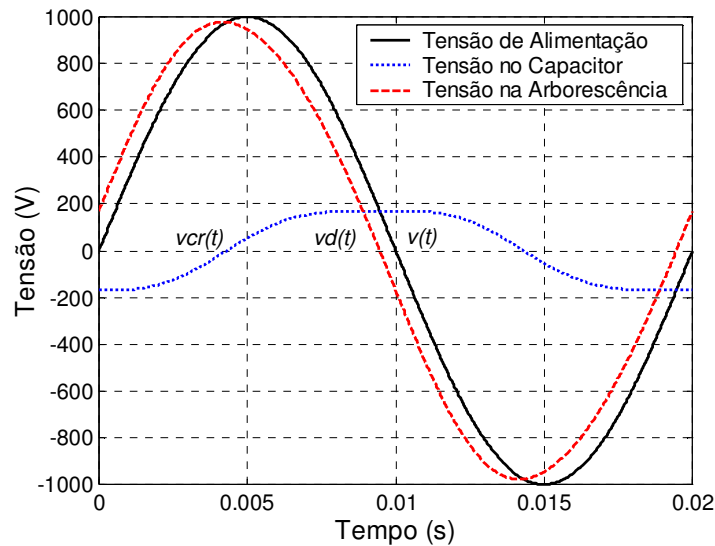
Figura 5.21 - Formas de onda das tensões no ramo representativo do processo da degradação.

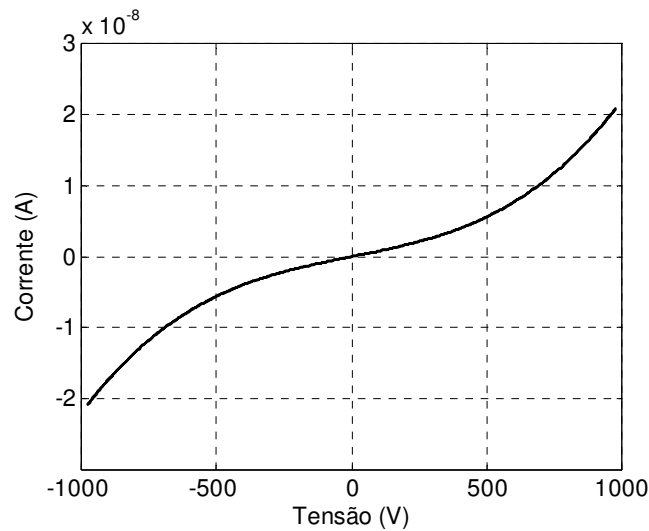
*Figura 5.22 - Característica V-I das arborescências – computacional.*

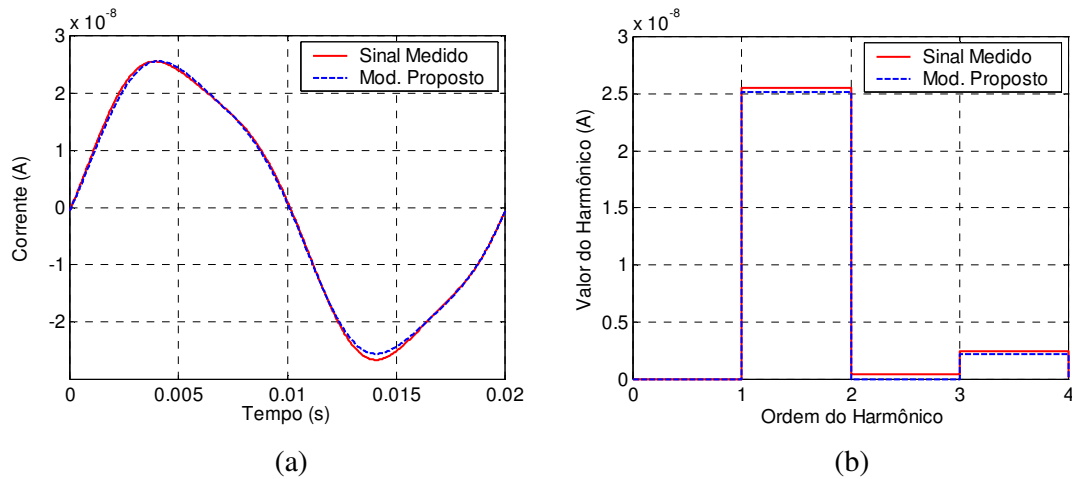
Figura 5.23 – Correntes de fuga ativa medida e calculada: a) Forma de onda b) Espectrograma.

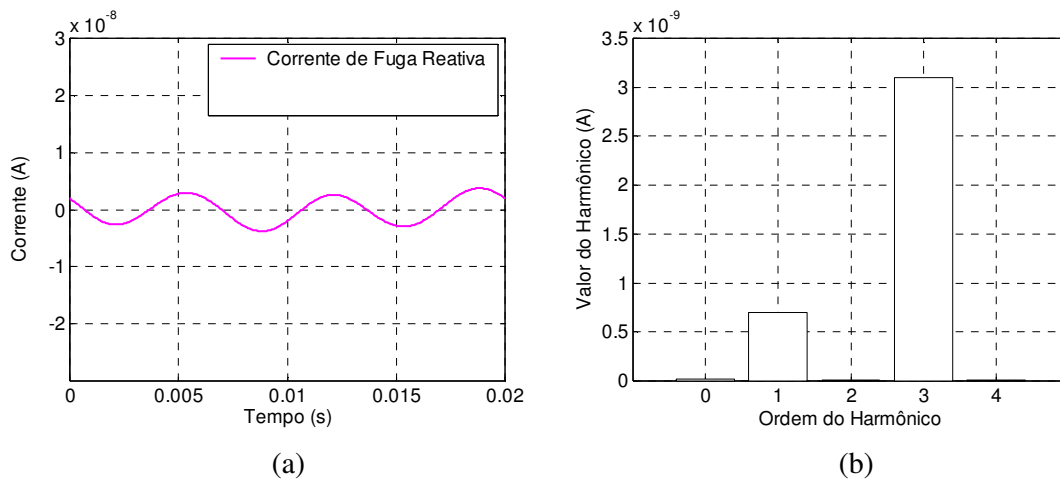
Figura 5.24 – Corrente de fuga reativa: a) Forma de onda b) Espectrograma.

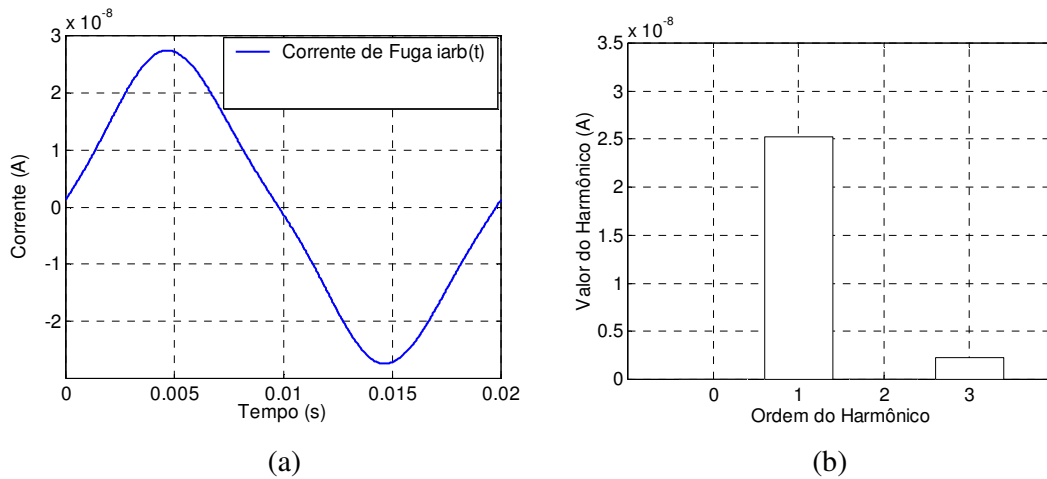
Figura 5.25 – Corrente de fuga total: a) Forma de onda b) Espectrograma.

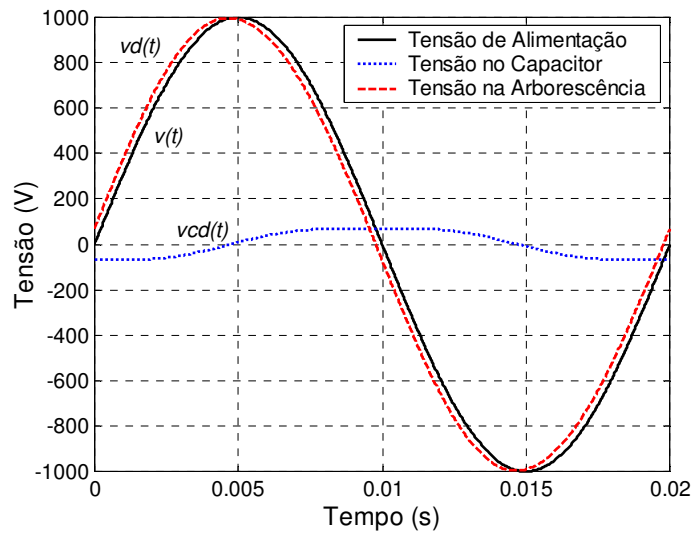
Figura 5.26 - Formas de onda das tensões no ramo representativo do processo da degradação.

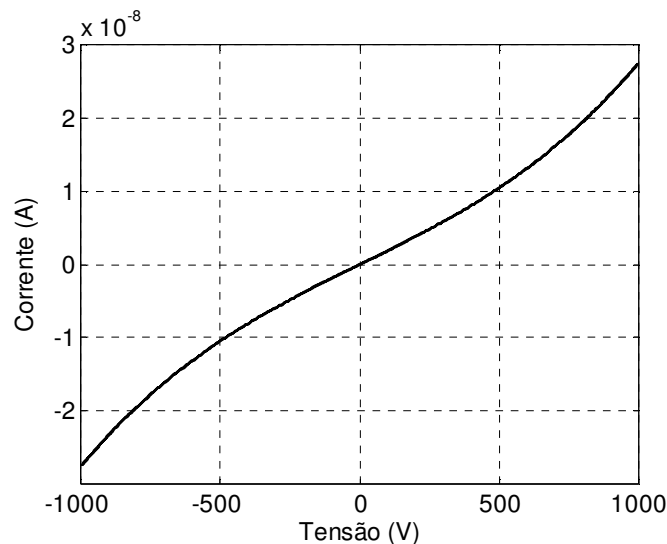
*Figura 5.27 - Característica V-I das arborescências – computacional.*

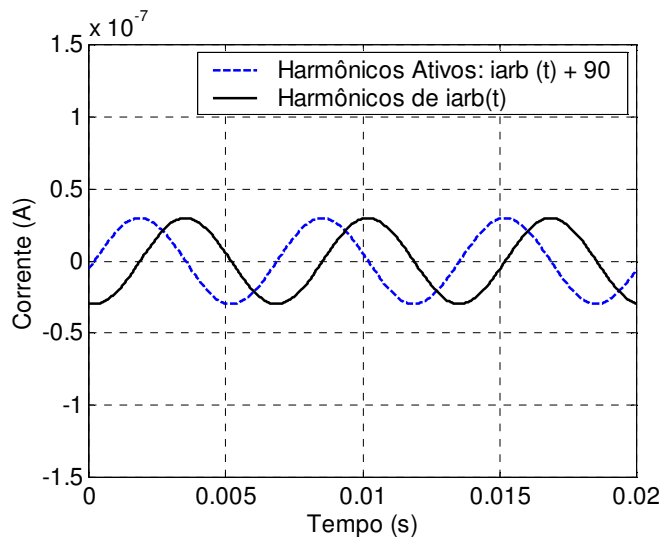
*Figura 6.1 – Formas de onda do terceiro harmônico da corrente de fuga: total e da componente em fase com a tensão.*

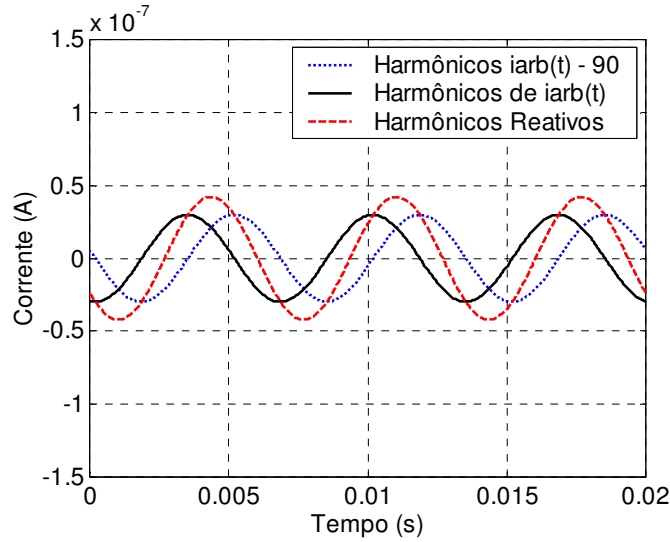
*Figura 6.2 – Formas de onda do terceiro harmônico da corrente de fuga: total, componente reativa e a diferença entre estas.*

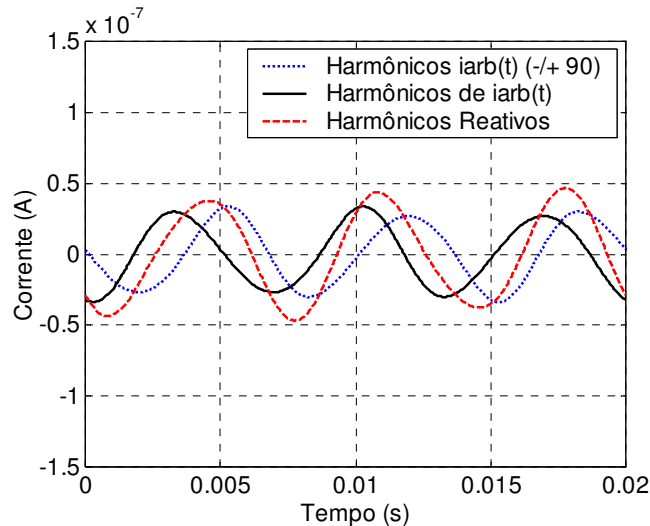
Figura 6.3 – Composição da contribuição harmônica reativa.
