**UNIVERSIDADE FEDERAL DE UBERLÂNDIA**  
**FACULDADE DE ENGENHARIA ELÉTRICA**  
**PÓS-GRADUAÇÃO EM ENGENHARIA ELÉTRICA**

**TESE DE DOUTORADO**

**UMA CONTRIBUIÇÃO À ESTIMATIVA DE**  
**INDICADORES DE DESEMPENHO DO ESTADO**  
**OPERACIONAL DE CABOS ISOLADOS SOB A AÇÃO**  
**DAS ARBORESCÊNCIAS**

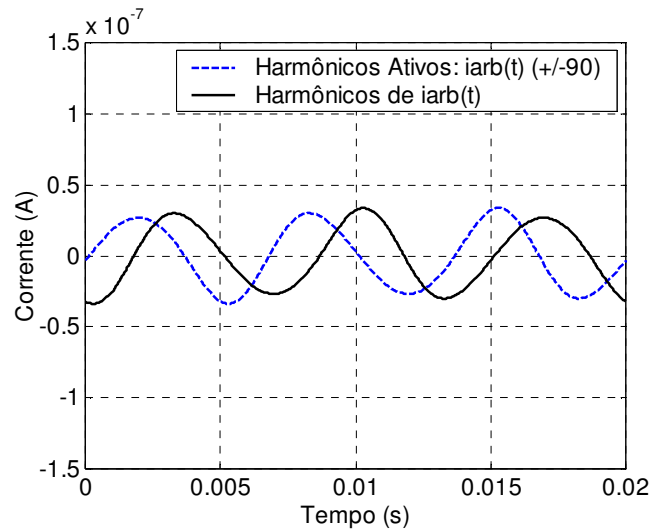
*Figura 6.4 – Composição da contribuição harmônica ativa.*

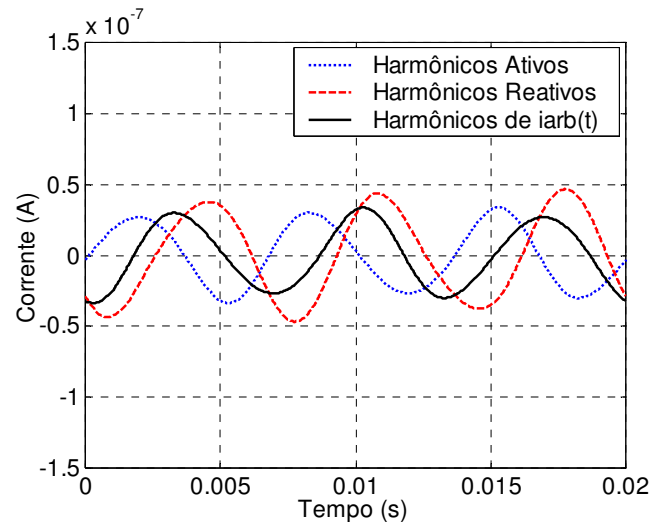
*Figura 6.5 – Correntes harmônicas que estão presentes na isolação sob estudo.*

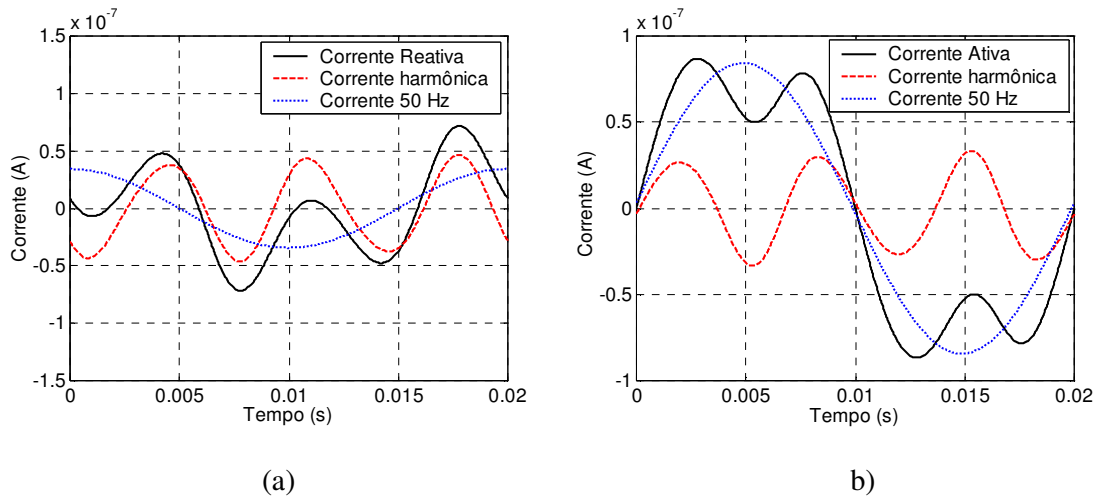
*Figura 6.7 – Decomposição das correntes de fuga ativa e reativa.*

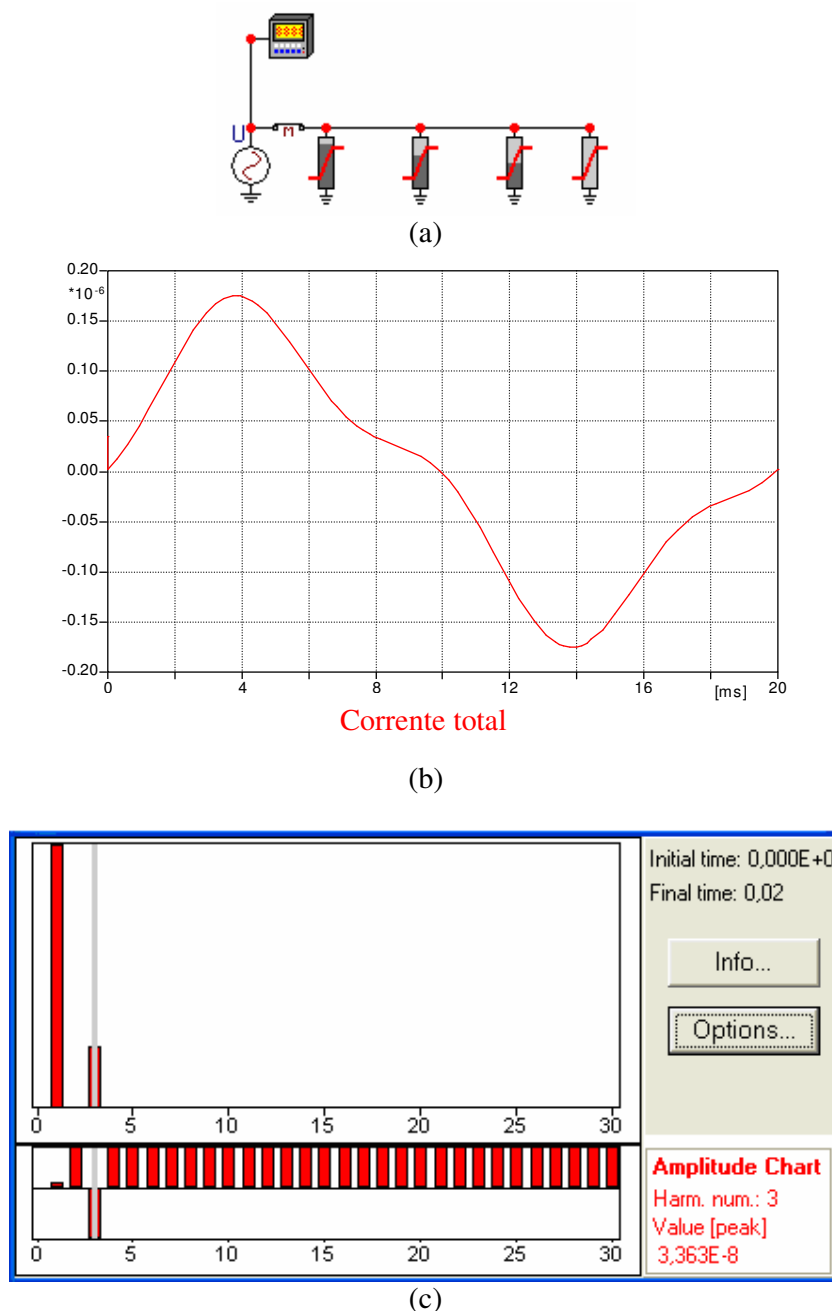
Figura 6.13 – Degradação não uniforme: a) Circuito utilizado; b) Corrente de fuga e c) Espectrograma da corrente de fuga.

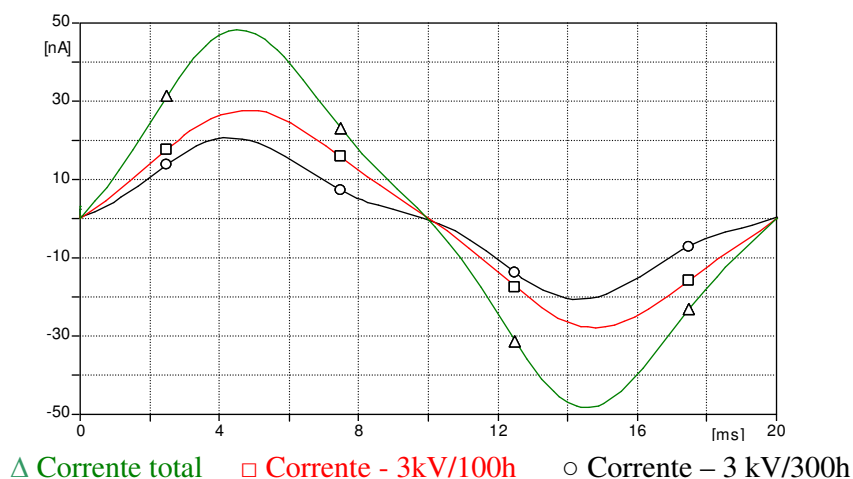
*Figura 6.15 – Formas de onda das correntes de fuga – Caso A.*

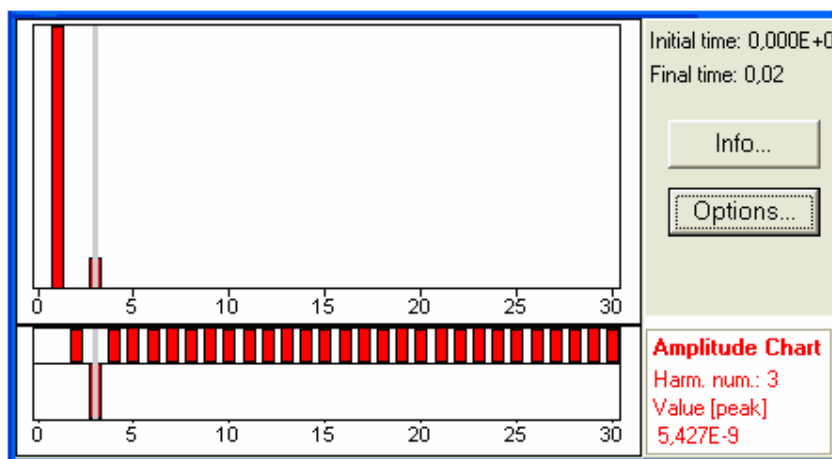
informações relativas aos valores dos respectivos módulos e ângulos estão apresentadas na tabela 6.1.

Figura 6.16 – Espectrograma relacionado com a corrente de fuga total da figura 6.15.

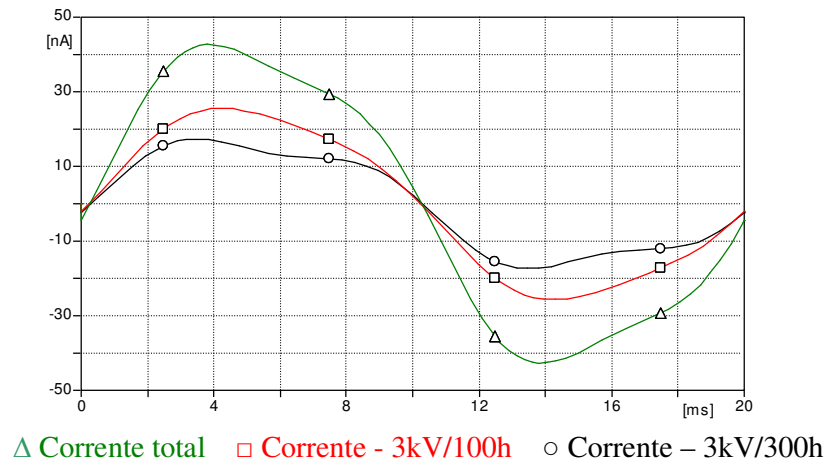
*Figura 6.17 – Formas de ondas das correntes ativas – Caso A.*

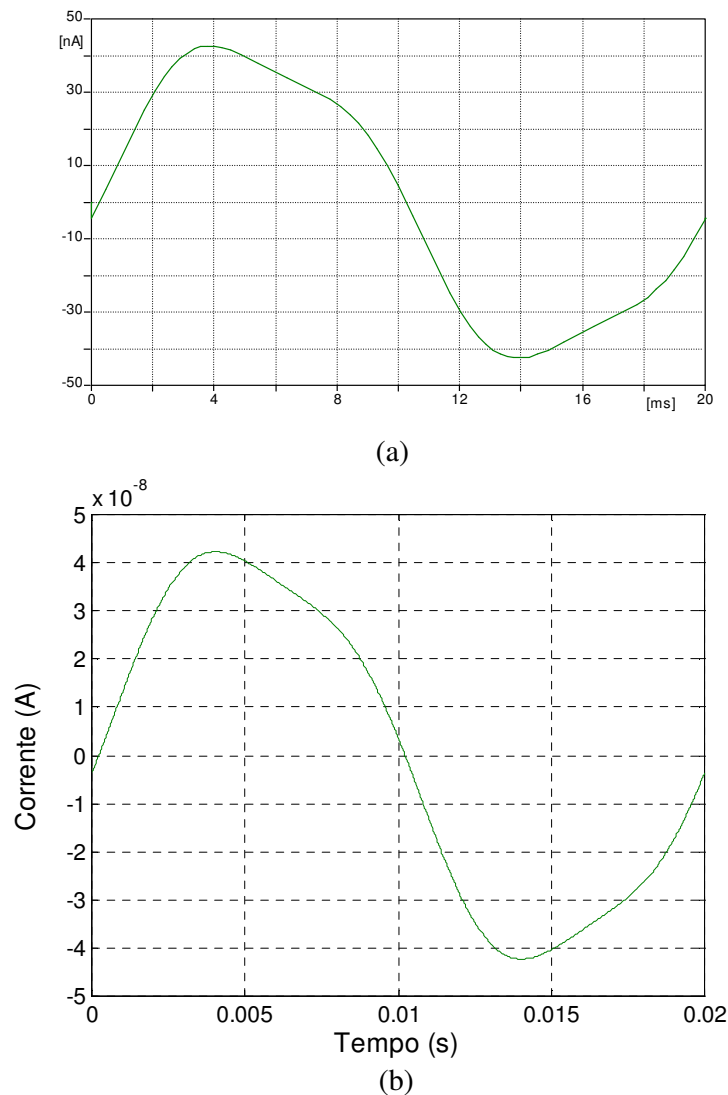
Figura 6.18 – Formas de ondas da corrente de fuga em fase com a tensão – Caso A: a) Referência; b) Calculado.

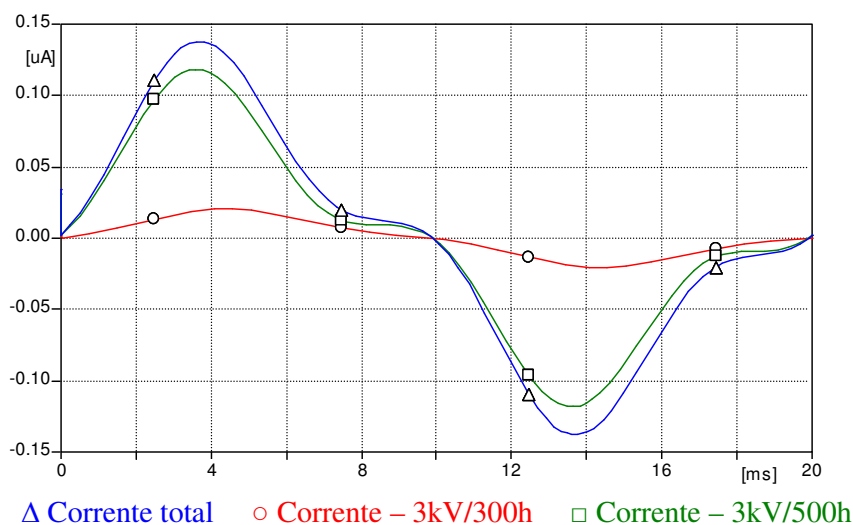
*Figura 6.20 – Formas de ondas das correntes de fuga – Caso B.*

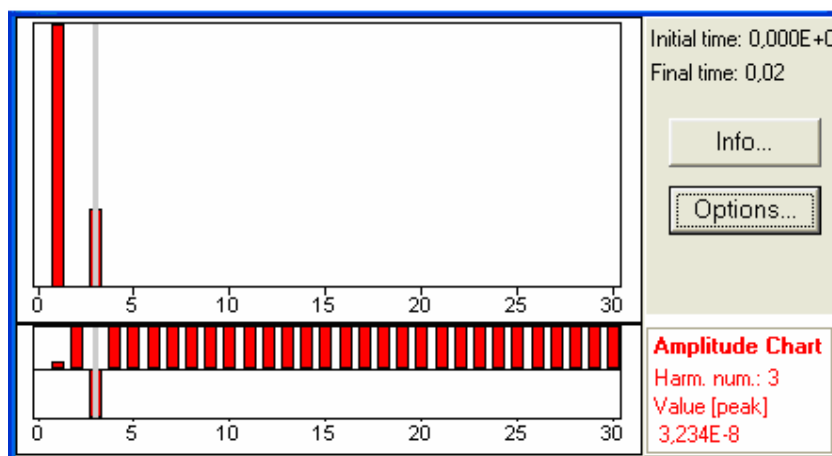
Figura 6.21 – Espectrograma relacionado com a corrente de fuga total da figura 6.20.

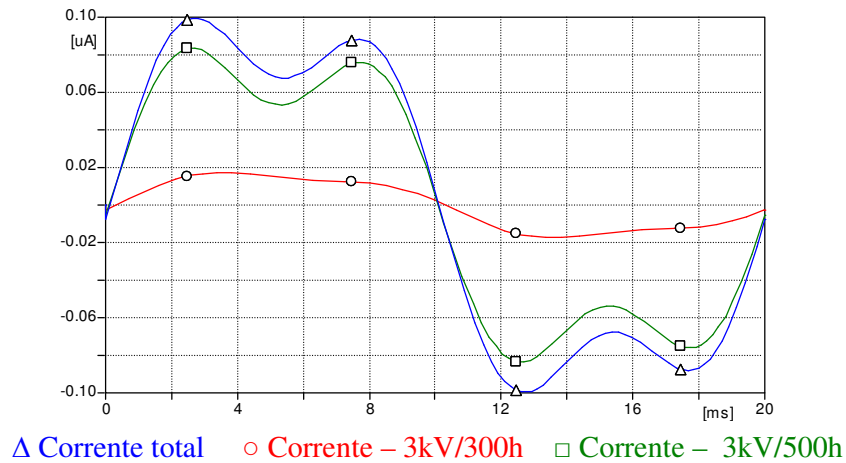
*Figura 6.22 – Formas de ondas das correntes ativas – Caso B.*

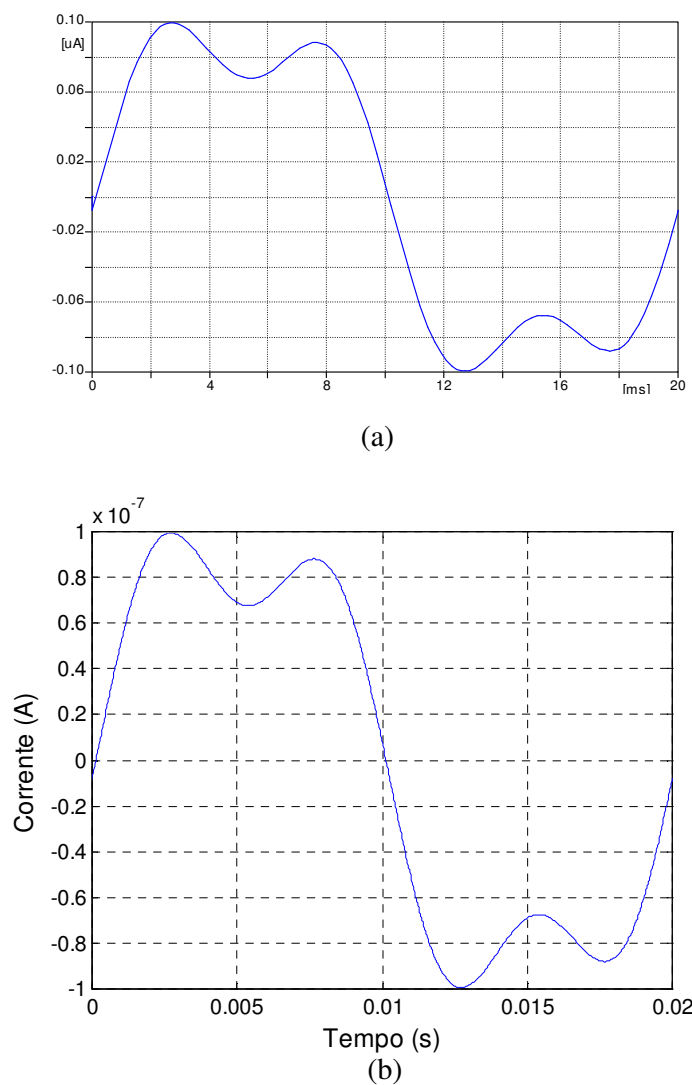
Figura 6.23 – Formas de ondas da corrente de fuga em fase com a tensão – Caso B: a) Referência; b) Calculado.

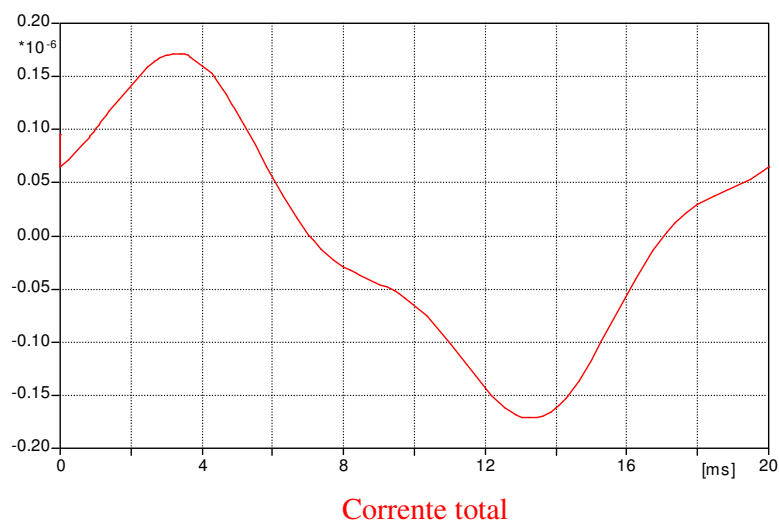
*Figura 6.25 – Forma de onda da corrente de fuga total – Caso C.*

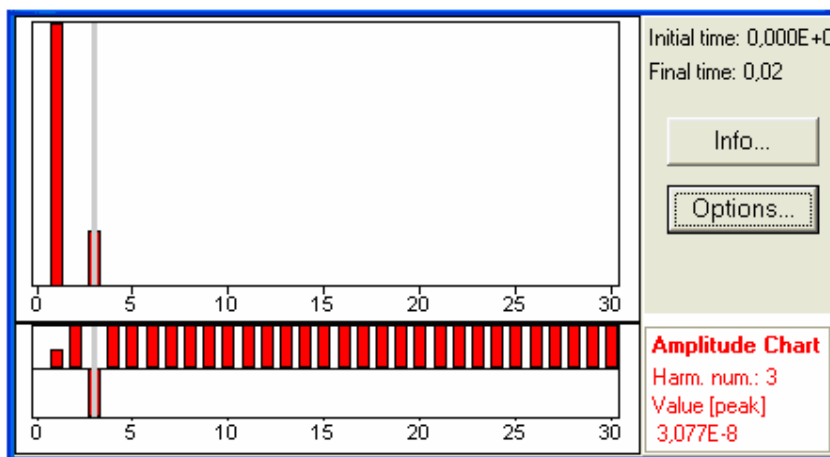
*Figura 6.26 – Espectrograma da corrente de fuga total – Caso C.*

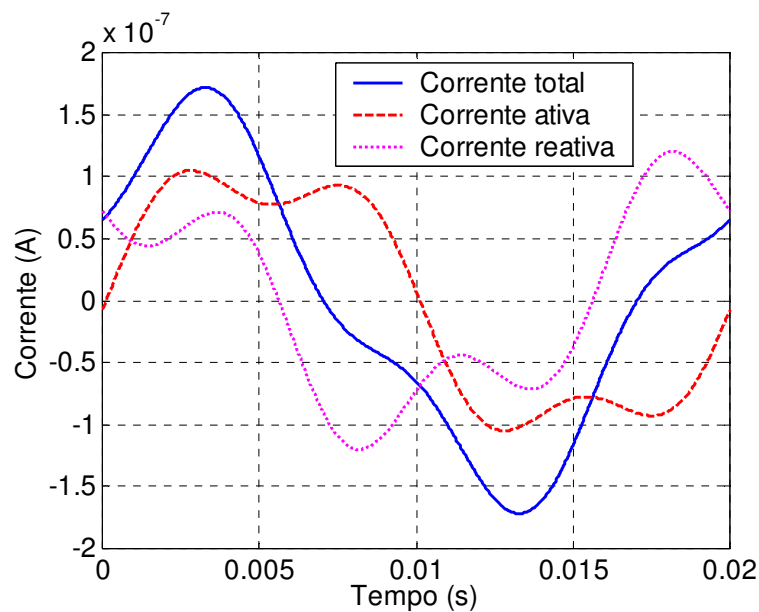
*Figura 6.27 – Formas de onda das correntes de fuga – Caso C.*

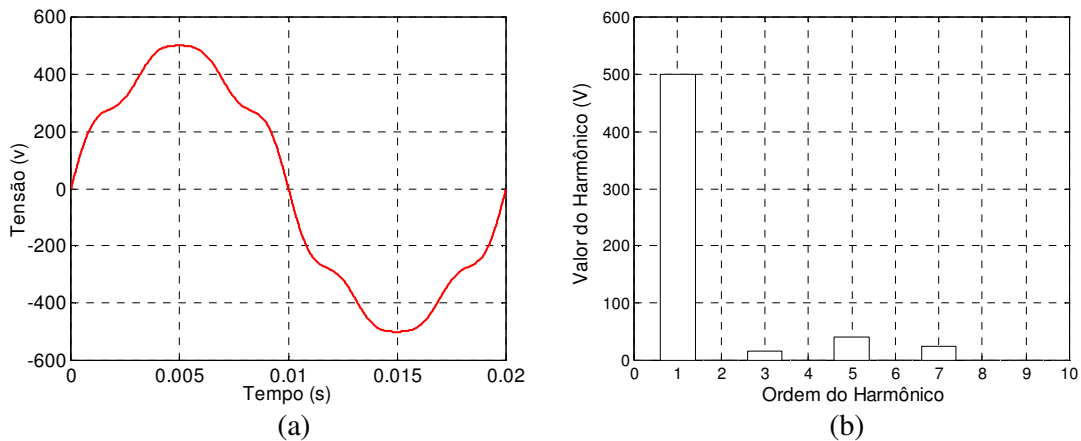
Figura 6.28 – Tensão de Alimentação: a) Forma de onda; b) Espectro de frequência.

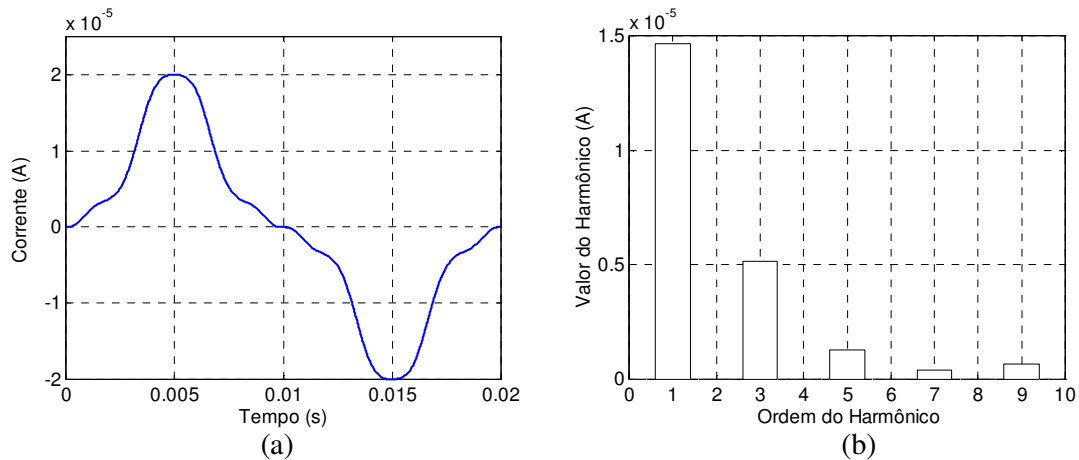
Figura 6.29 – Corrente de fuga: a) Forma de onda; b) Espectro de frequência considerando a contribuição harmônica da tensão de alimentação e das arborescências.

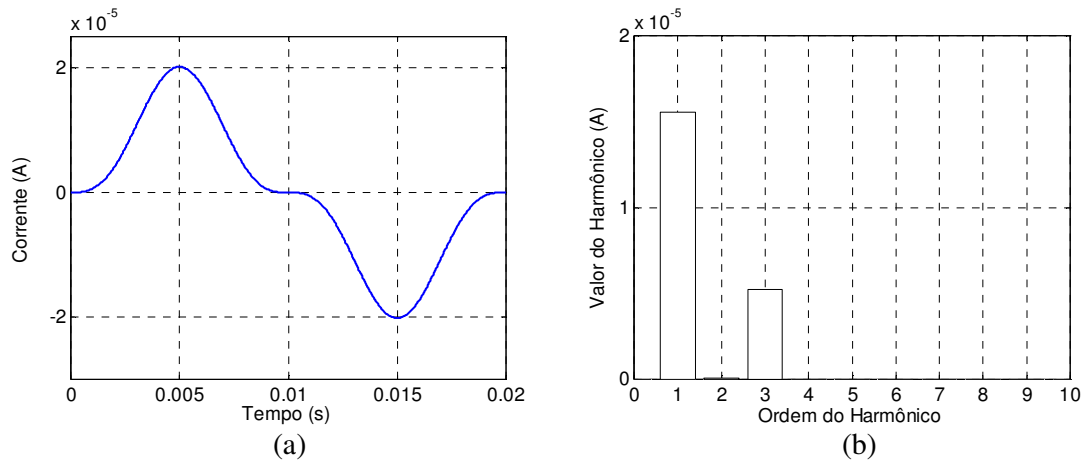
Figura 6.30 – Corrente de fuga: a) Forma de onda; b) Espectro de frequência considerando exclusivamente a contribuição harmônica devido às arborescências.

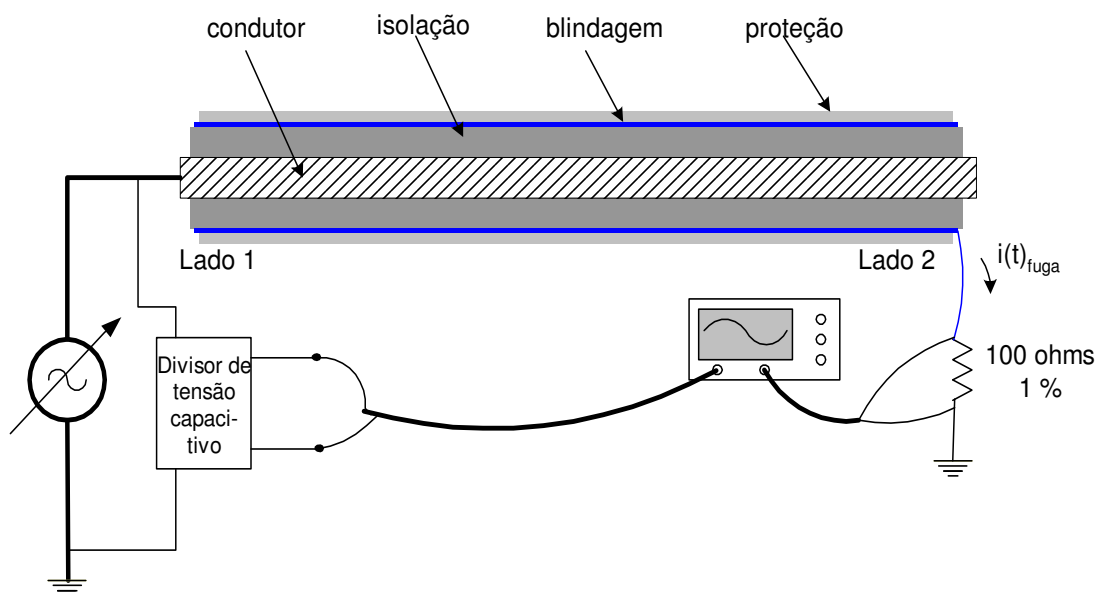
*Figura 6.31 – Arranjo experimental utilizado para as medições das correntes de fuga.*

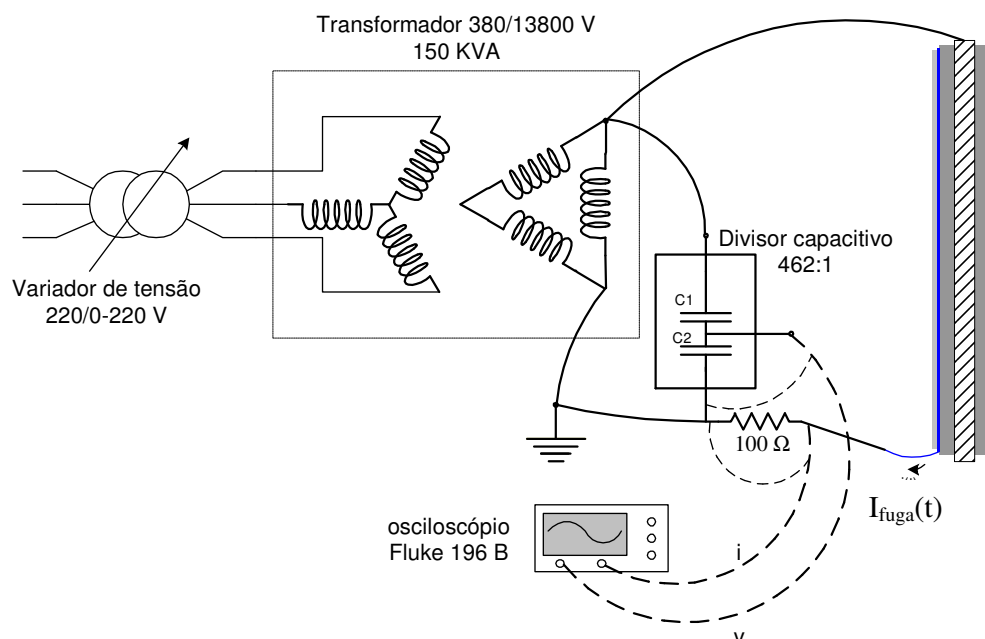
*Figura 6.32 – Esquema utilizado para aplicação de tensão nas amostras de cabo para amostragem da corrente de fuga.*

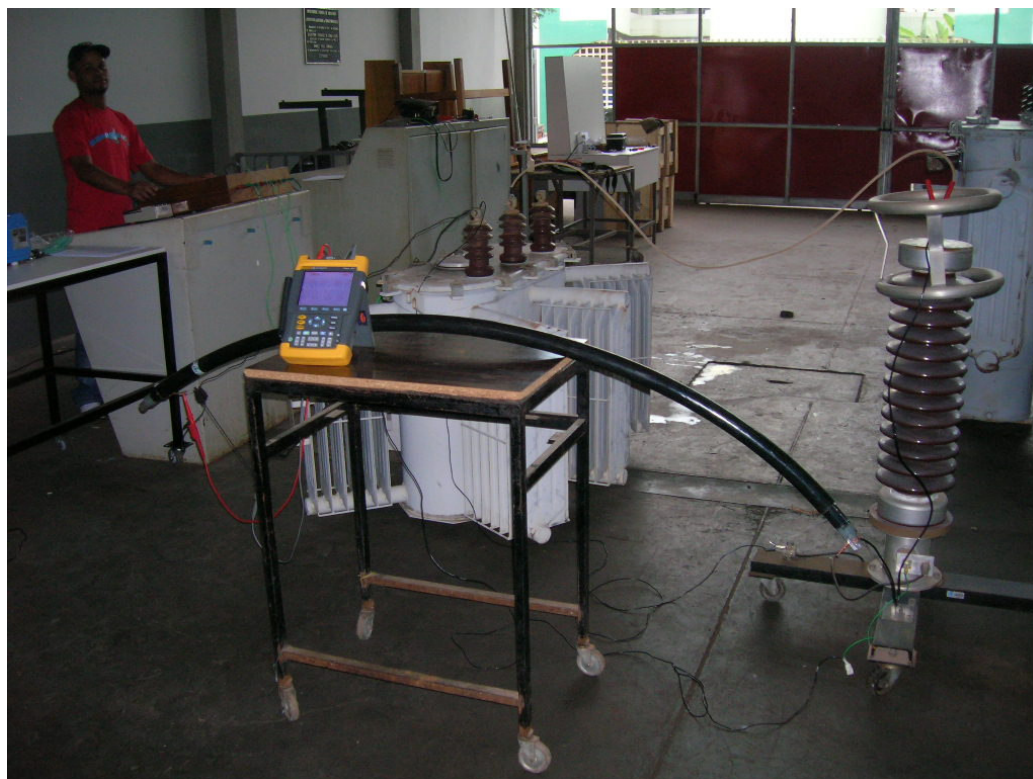
*Figura 6.33 – Fotografia do arranjo laboratorial utilizado para as medições.*

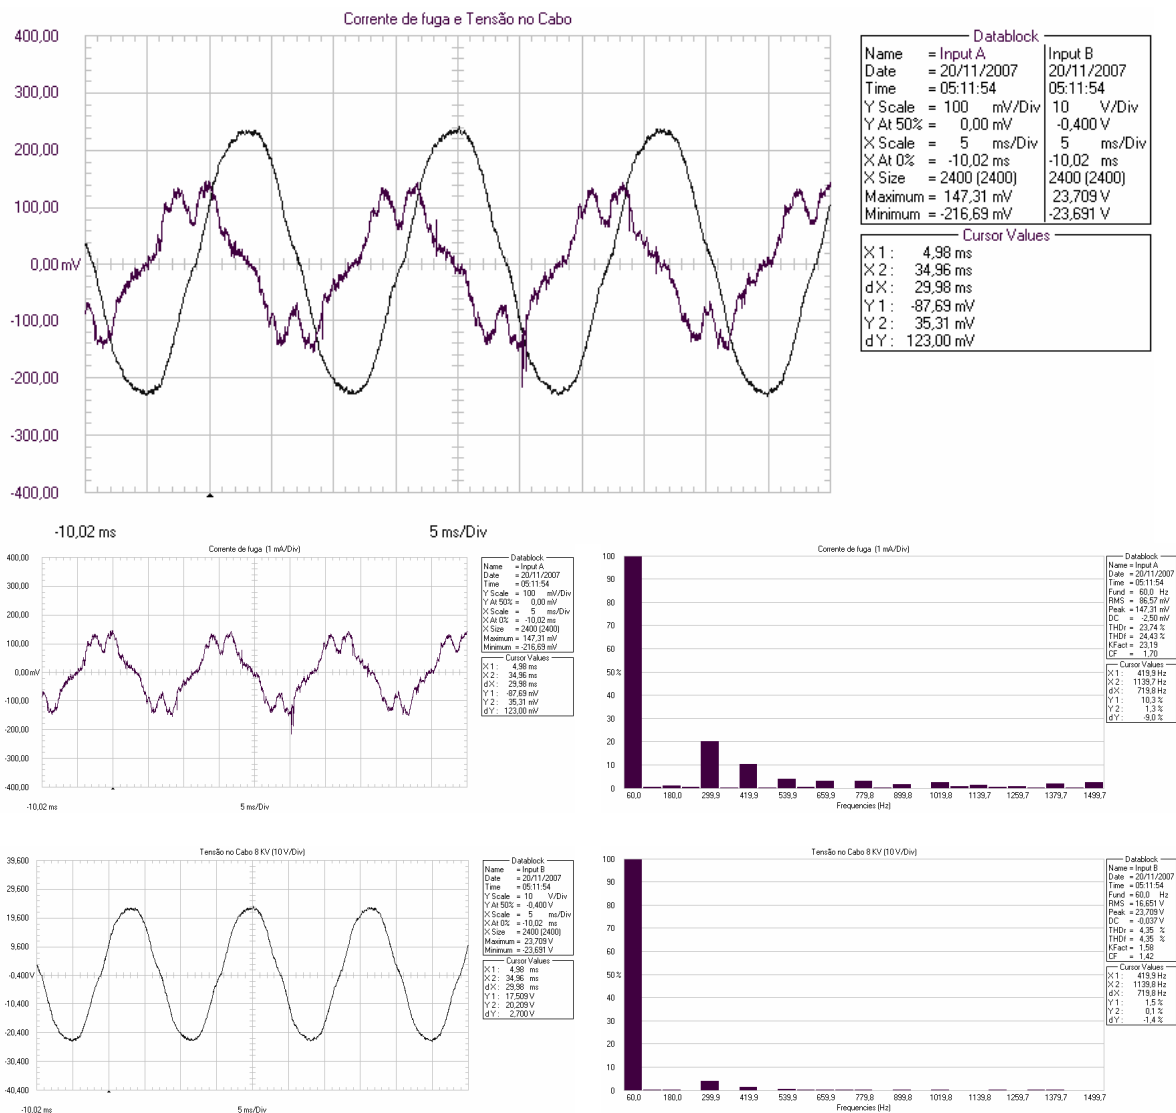
Figura 6.36 – Corrente de fuga e respectivo conteúdo harmônico - Amostra A – Tensão aplicada de 8kV.

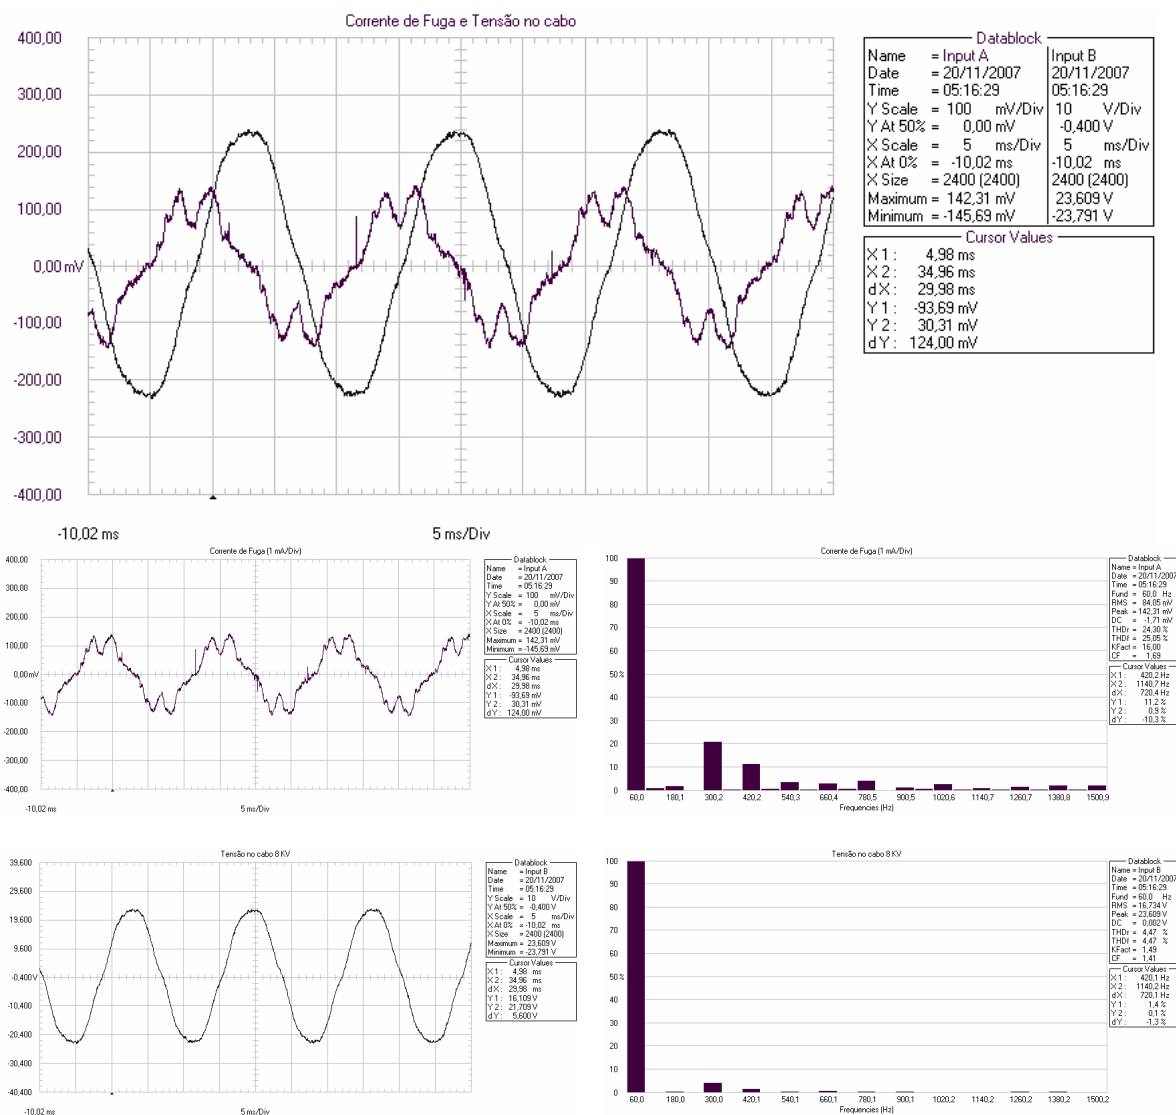
Figura 6.37 – Corrente de fuga e respectivo conteúdo harmônico - Amostra B – Tensão aplicada de 8kV.

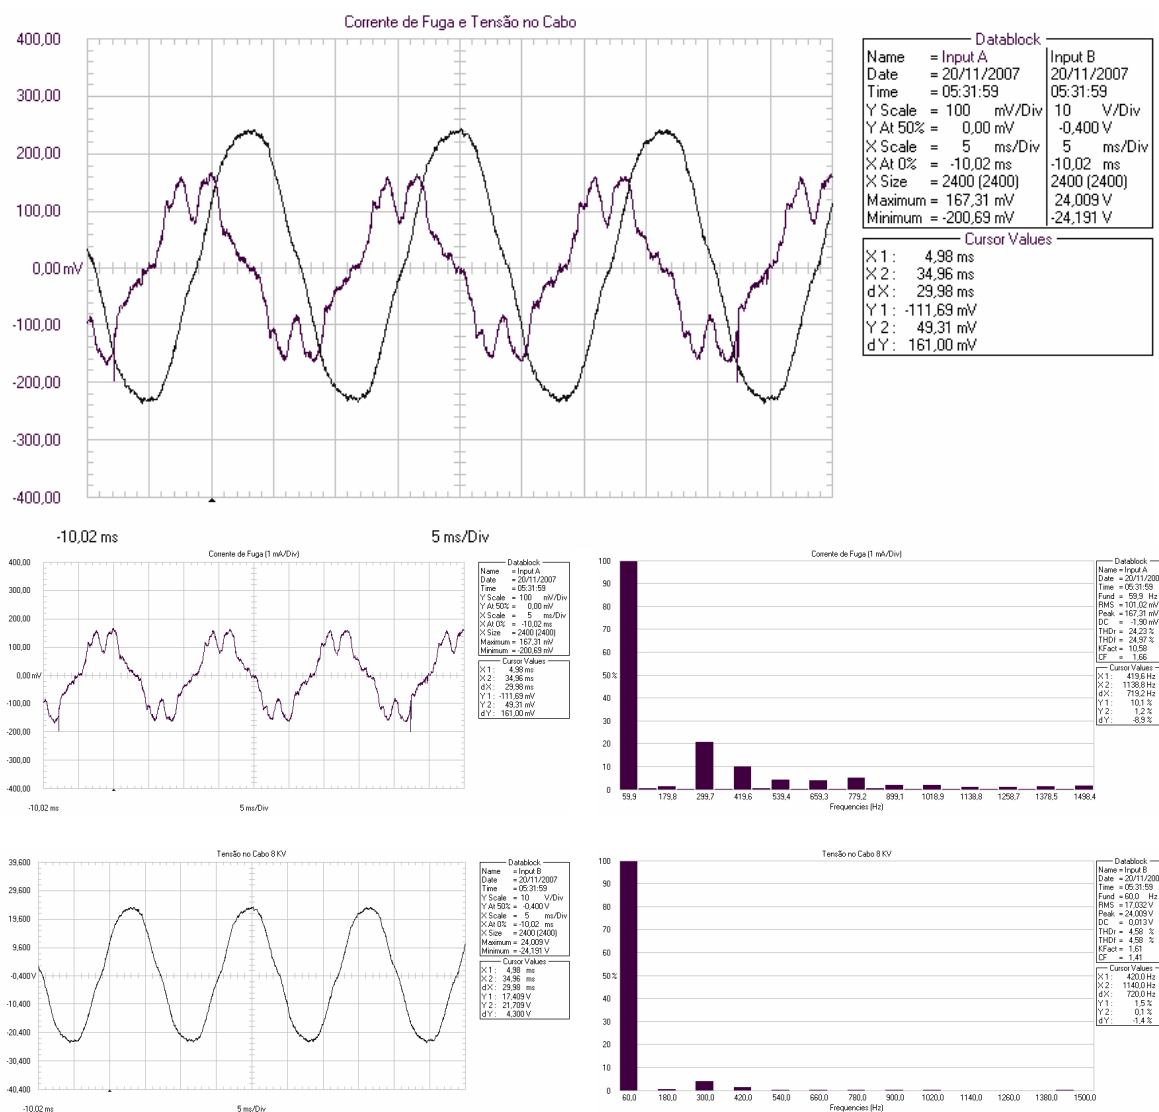
Figura 6.38 – Corrente de fuga e respectivo conteúdo harmônico - Amostra C – Tensão aplicada de 8kV.

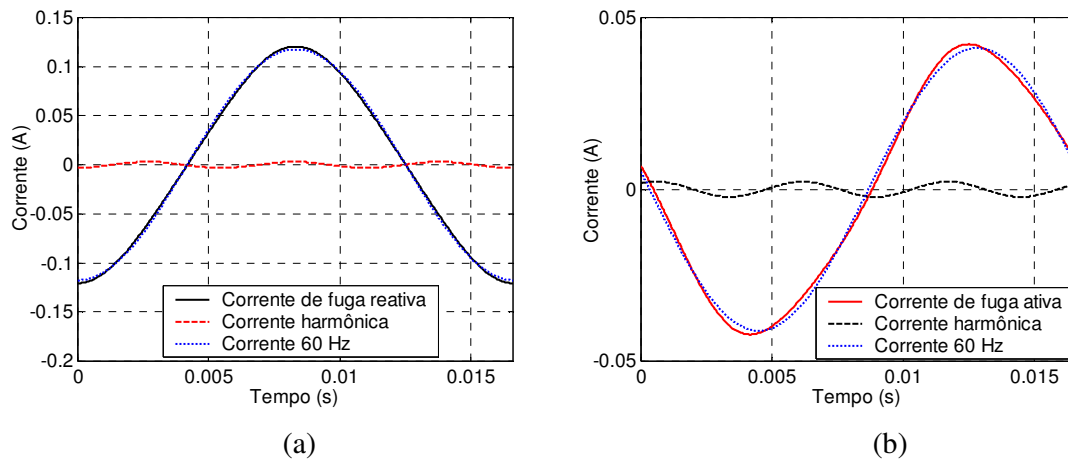
Figura 6.40 – Forma de onda da corrente de fuga e: a) componente reativa; b) componente ativa.

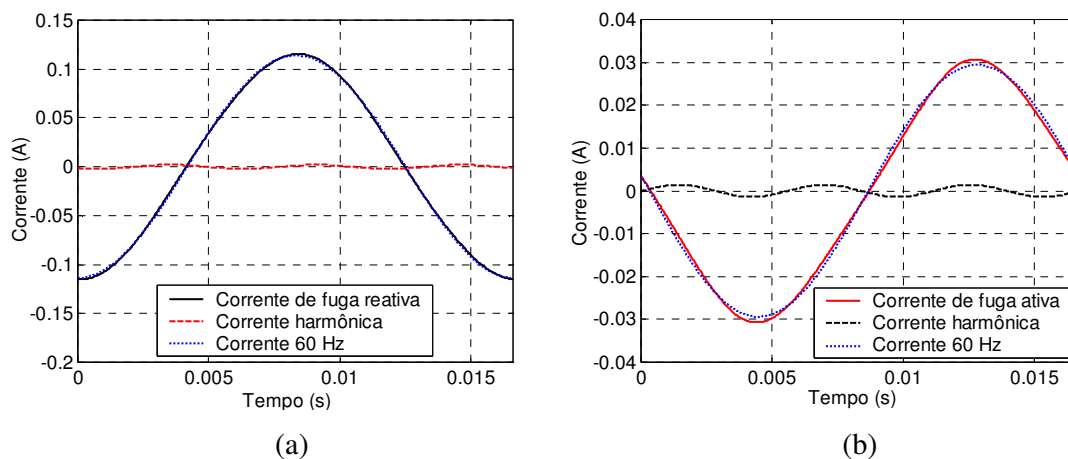
*Figura 6.42 – Forma de onda da corrente de fuga e: a) componente reativa; b) componente ativa.*

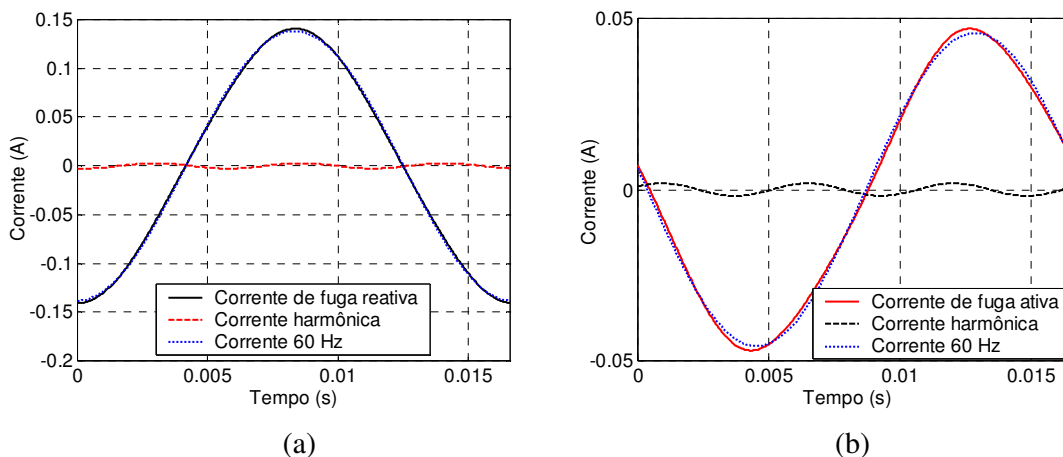
Figura 6.44 – Forma de onda da corrente de fuga e: a) componente reativa; b) componente ativa.

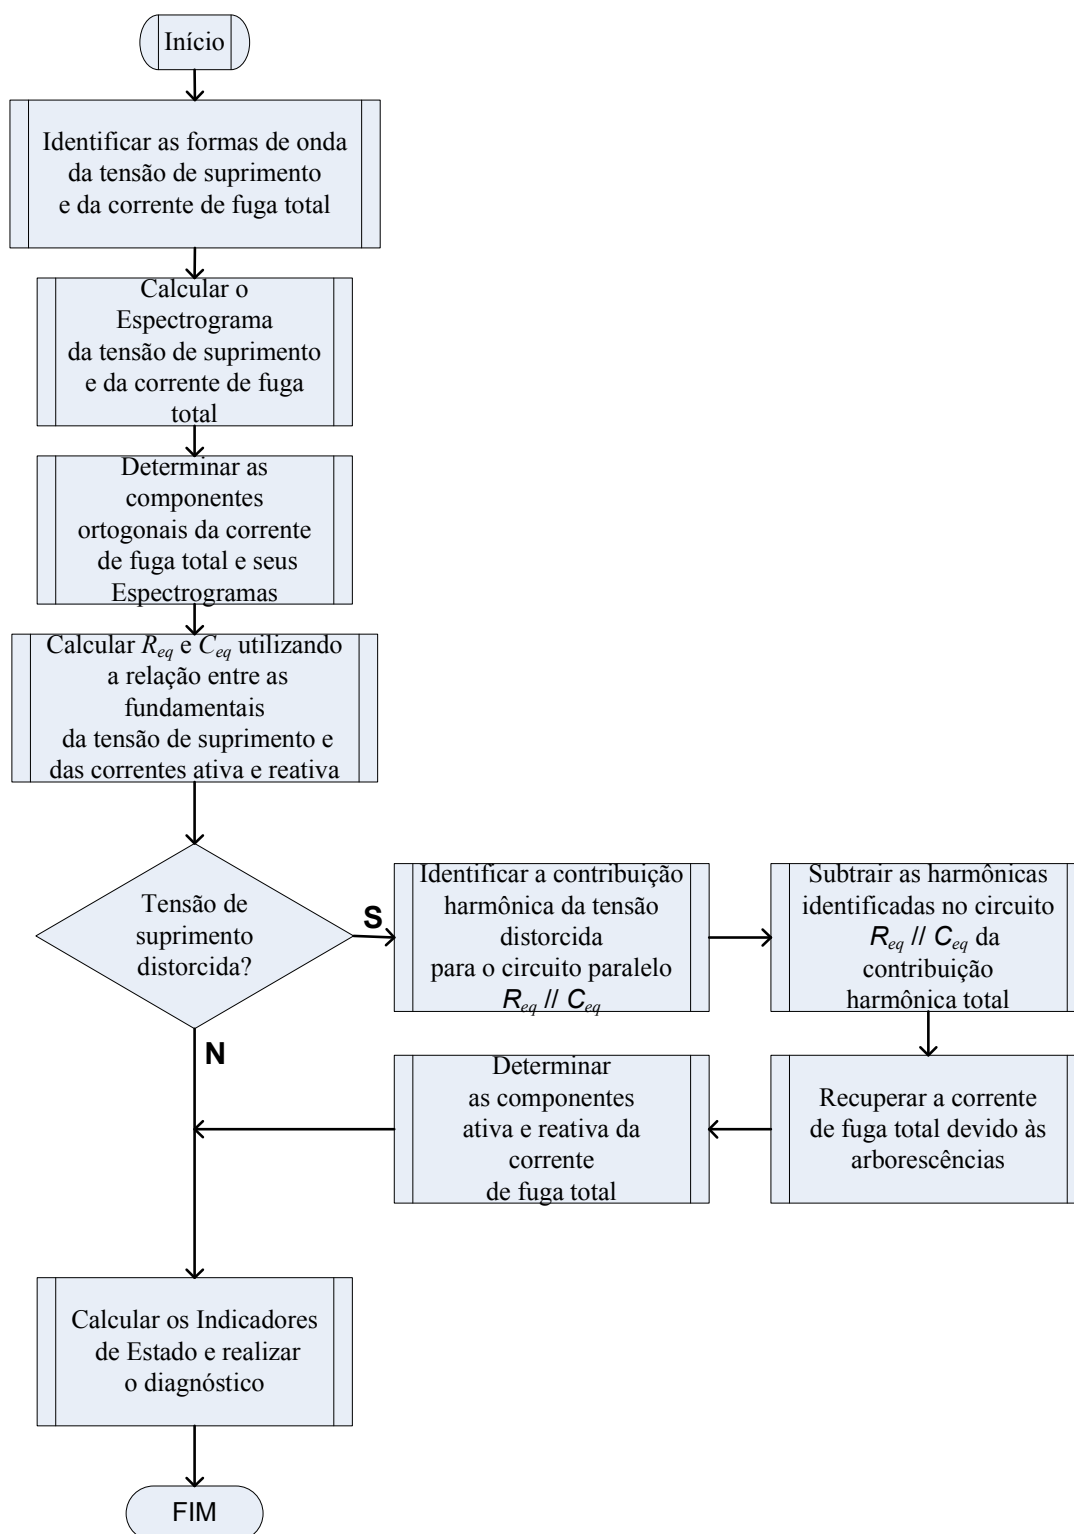
Figura 6.46 – Metodologia para determinação dos indicadores de estado.
