**ATENUAÇÃO DE RUÍDO DE IMPACTO EM PISOS DE
EDIFICAÇÕES DE PAVIMENTOS MÚLTIPLOS**

UNIVERSIDADE FEDERAL DE MINAS GERAIS
ESCOLA DE ENGENHARIA
PROGRAMA DE PÓS-GRADUAÇÃO EM ENGENHARIA DE ESTRUTURAS

Dissertação apresentada ao Programa de Pós-Graduação em Engenharia de Estruturas da Escola de Engenharia da Universidade Federal de Minas Gerais, como parte dos requisitos necessários à obtenção do título de "Mestre em Engenharia de Estruturas".

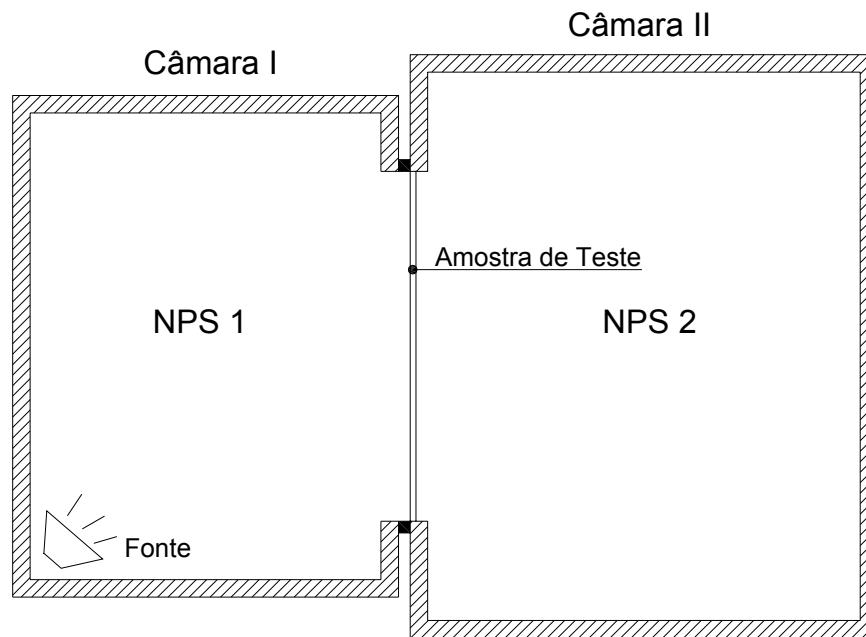
A transmissão do ruído aéreo de um espaço para outro através de divisórias está sujeita a algumas complexidades. No caso mais simples, existem dois ambientes separados por uma divisória (por exemplo, parede de alvenaria), com um campo difuso no ambiente da fonte, que produz uma pressão sonora e uma correspondente intensidade, a qual está incidindo na superfície onde haverá a transmissão (FIG 6). Uma fração da potência incidente é transmitida para o ambiente receptor através da divisória, onde é gerado o Nível de Pressão Sonora (NPS) neste ambiente.

FIGURA 6 – Transmissão de ruído aéreo entre dois ambientes adjacentes (LONG, 2006).

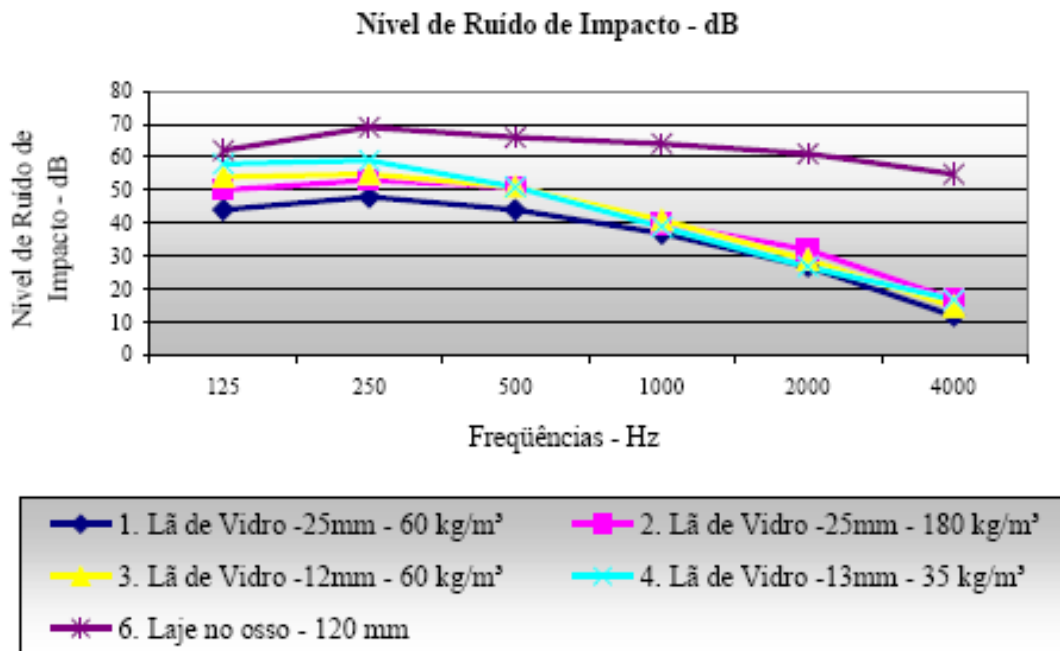
Mediante ensaios realizados no IPT/SP (Instituto de Pesquisas Tecnológicas do Estado de São Paulo), AKKERMAN (1996) estudou sistema de piso flutuante utilizando lã de vidro como material resiliente. Os ensaios, realizados *in situ*, foram efetuados sobre uma laje de 120mm de espessura. As placas de lã de vidro, de diferentes densidades e espessuras, foram assentadas sob dois tipos de piso: piso acabado em madeira ipê e piso acabado em argamassa de cimento e areia. A FIG 14 mostra os resultados destes ensaios. Constatou-se que a lã de vidro mais espessa e com menor densidade (comparando com a lã de vidro de mesma espessura) obteve melhor resultado.

FIGURA 14 – Resultado dos ensaios com lã de vidro como material resiliente (AKKERMAN, 1996).

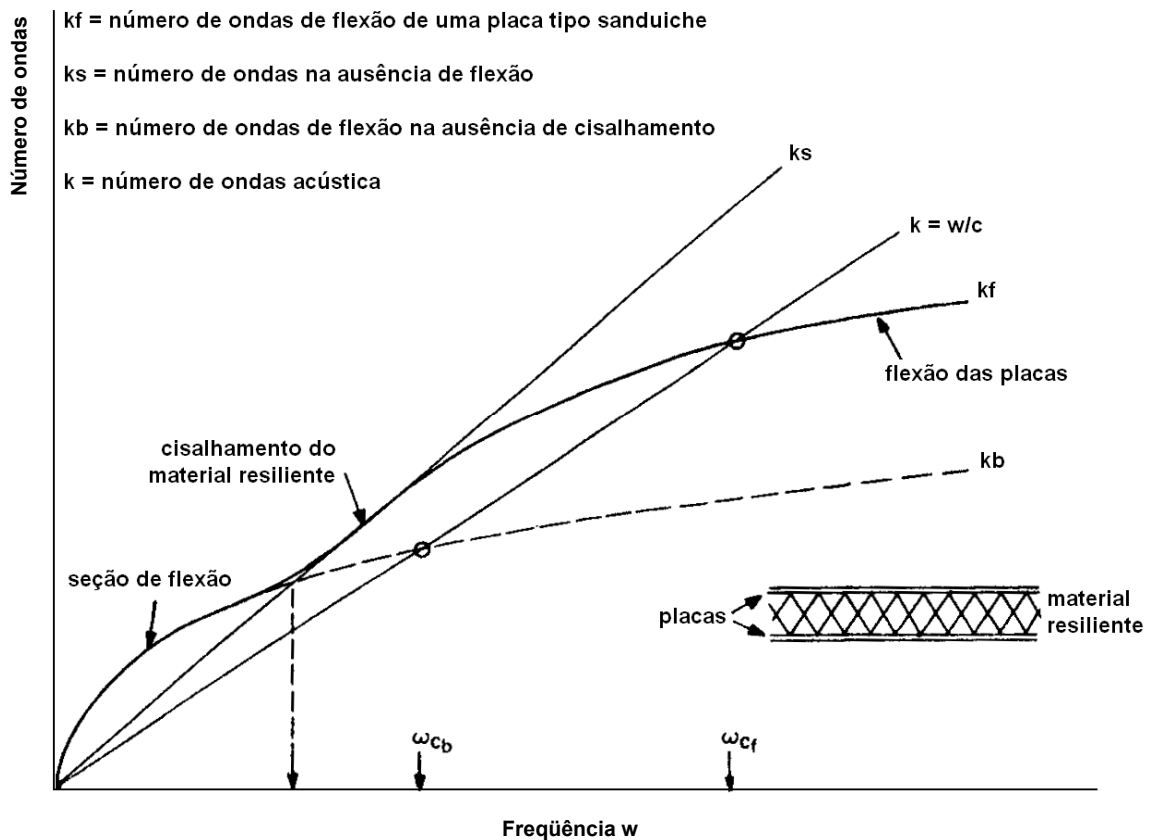
propriedades elásticas e espessura dessas camadas. A rigidez de cisalhamento da camada central é normalmente muito baixa, e nesse caso a propagação das ondas transversais é controlada pela rigidez de flexão de todo o sistema em baixas frequências, pela rigidez de cisalhamento da camada central em frequências intermediárias, e pela rigidez de flexão de cada camada individualmente nas altas frequências. Uma curva típica de dissipação está ilustrada na FIG 19, a qual mostra que a frequência crítica é maior em placas tipo sanduíche que em placas uniformes. Além disso, a eficiência da radiação pode ser reduzida em toda a faixa de frequência. Camadas elásticas podem produzir aumento da ressonância placa – camada – placa, que se não for controlada por um amortecimento apropriado, pode aumentar muito a radiação.

FIGURA 19 – Curva de dissipação para uma placa tipo sanduíche (FAHY, 1987)

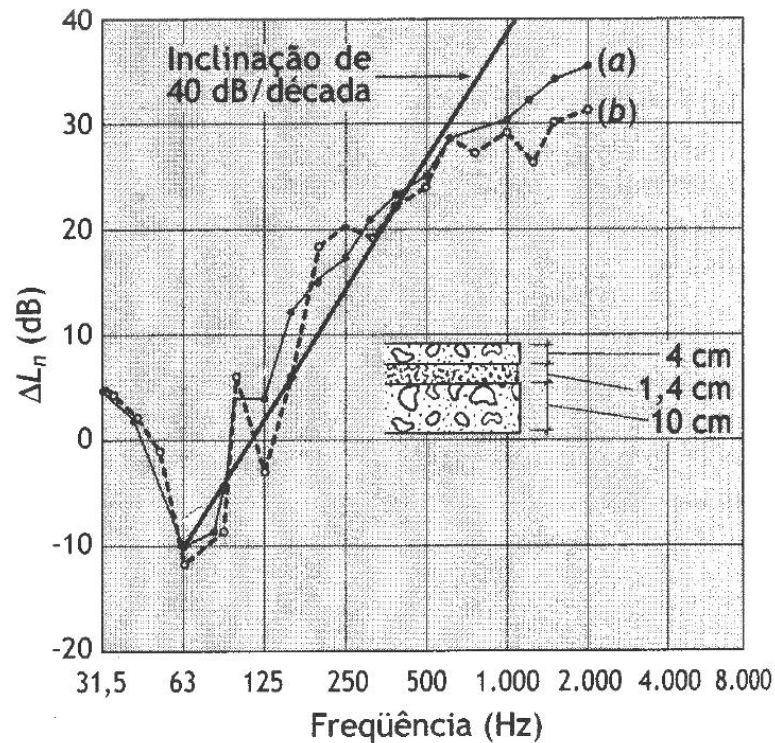
A FIG 22 apresenta uma comparação entre resultados analíticos, segundo Eq (2.13), e experimentais, com a máquina de ruído de impacto padronizada e com sapatos de salto alto, de um piso flutuante composto por laje de 10cm, material resiliente de 1,4cm e contrapiso de 4cm. Como uma laje de concreto maciça de 10cm de espessura tem frequência crítica em torno de 190Hz, então, segundo a Eq. (2.13), o nível sonoro normalizado de impacto (L_n), independente da frequência é de 77,5dB (BISTAFA, 2006).

FIGURA 22 – Redução do nível sonoro normalizado de impacto (ΔL_n) para piso flutuante excitado com (a) máquina de ruído de impacto padronizada e (b) sapatos de salto alto (BISTAFA, 2006).

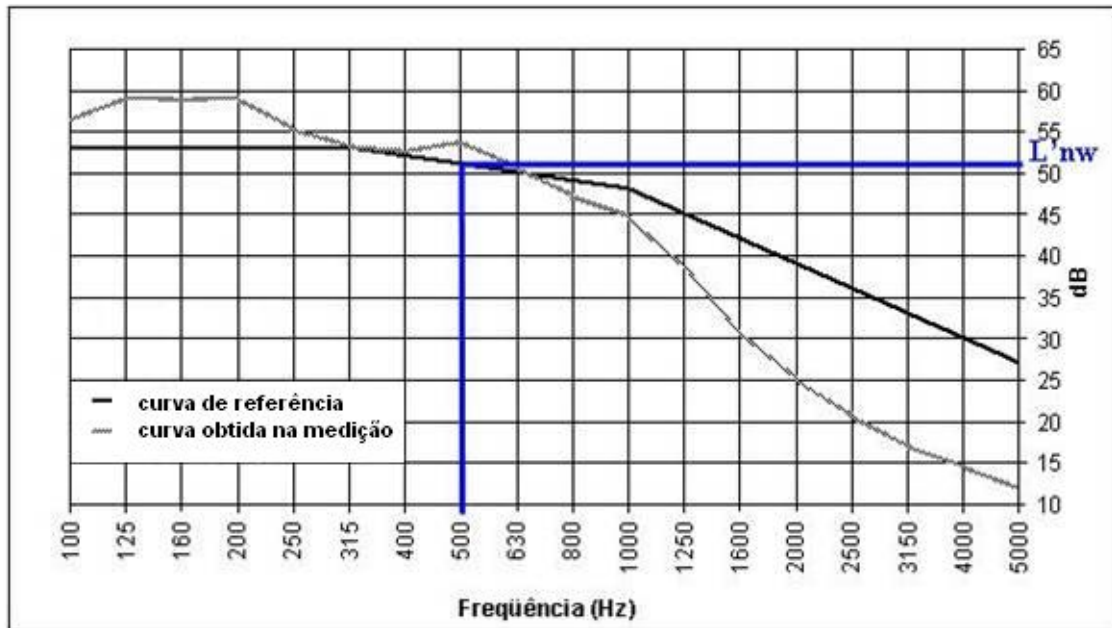
FIGURA 25 – Exemplo de como encontrar L'_{nw} .

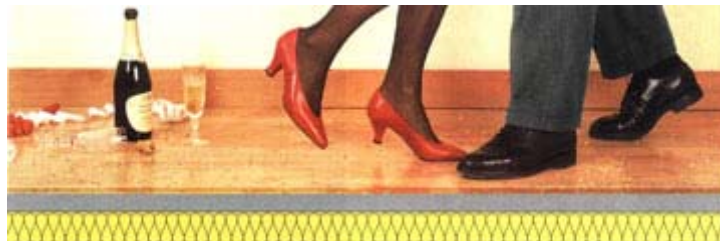
Este material apresenta também um baixo coeficiente de condutividade térmica resultando em um alto desempenho no isolamento térmico. Além disso, a lã de vidro apresenta diversas propriedades: incombustível; alta durabilidade; resistência a microorganismos e intempéries; dimensionalmente estável, resistência a altas temperaturas; fácil aplicabilidade; inquebrável, reduzindo as perdas nas obras; não deteriora as superfícies com as quais está em contato.

FIGURA 32 – Lã de vidro (em amarelo) sob contrapiso (em cinza) e assoalho (em madeira) –
(www.isover.com.br)

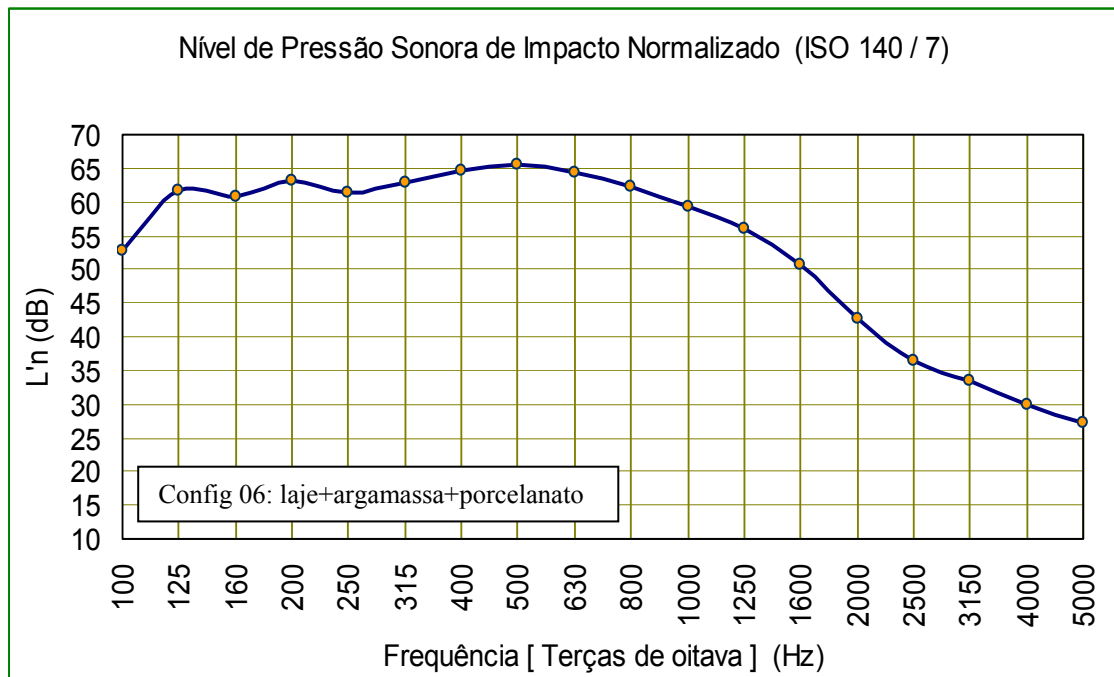
A Configuração 6, constituída pela laje de 100mm, argamassa de 40mm e porcelanato de 9mm, alcançou $L'_{nw} = 60$, $C1 = -2$ e $CII = 50$, enquadrando-se na graduação III da FHA. Cabe ressaltar que esta configuração atende o limite recomendado pela norma brasileira NBR 15575-3:2008 ($L'_{nw} < 80$), estando 19dB abaixo do limite nela estabelecido. A FIG 42 mostra o Nível Sonoro de Impacto Normalizado, L'_n desta configuração.

F [Hz]	100	125	160	200	250	315	400	500	630	800	1k	1,25k	1,6k	2k	2,5k	3,15k	4k	5k
L'n	53	62	61	63	61	63	65	65	64	62	59	56	51	43	36	33	30	27

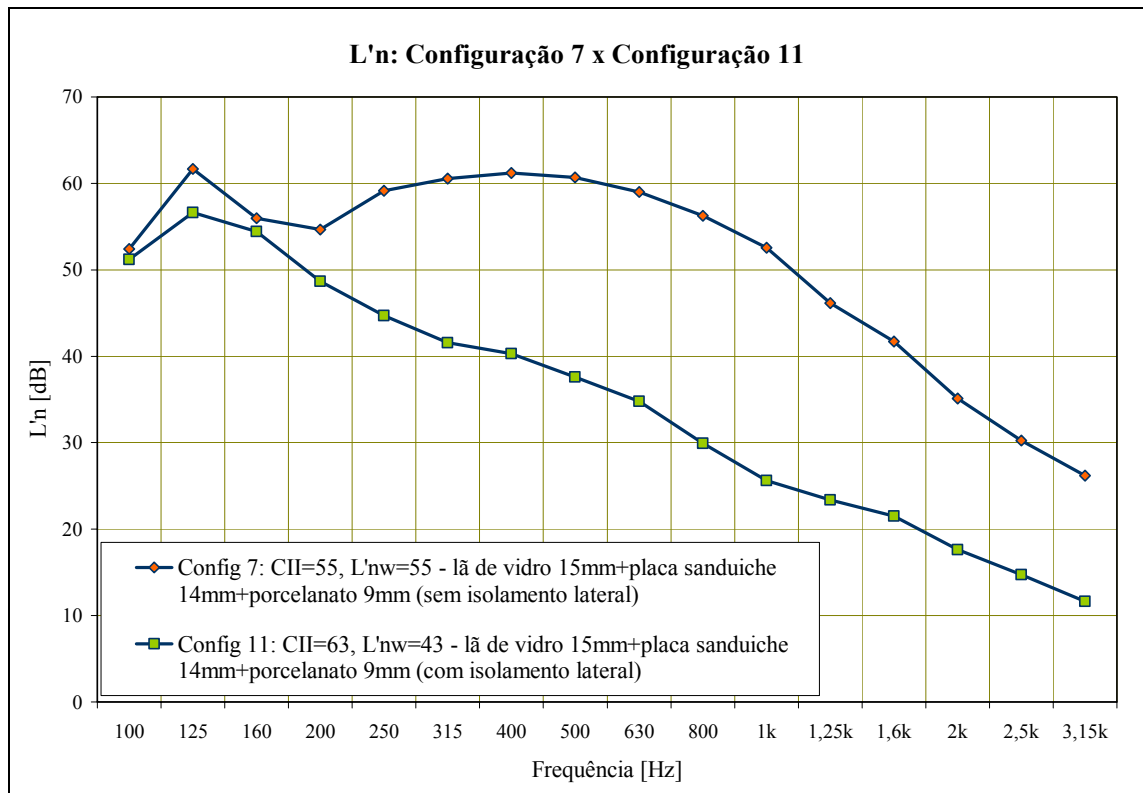
FIGURA 58 – Comparação entre as Configurações 7 e 11.
