**METODOLOGIA DE ENSAIO PARA ANÁLISE DE DESGASTE EM  
PRÓTESES DE ARTICULAÇÃO TEMPOROMANDIBULAR**

Dissertação apresentada à  
coordenação do Programa de Pós  
Graduação do Mestrado em  
Tecnologia em Saúde da Pontifícia  
Universidade Católica do Paraná, para  
obtenção do título de Mestre em  
Tecnologia em Saúde.

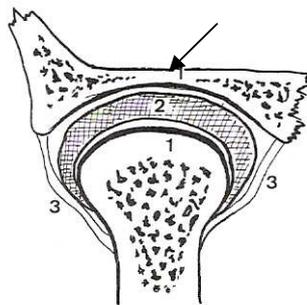
Figura 1: Articulação Temporomandibular: 1) representa o côndilo mandibular. 2) o disco articular. 3) os ligamentos articulares e a flecha indica a fossa temporal. (MADEIRA, 1998)

A ATM, ilustrada na Figura 1, envolve o ramo da mandíbula, precisamente sua porção chamada de cabeça da mandíbula (ou côndilo) com um osso fixo, o temporal, em sua porção chamada fossa mandibular.

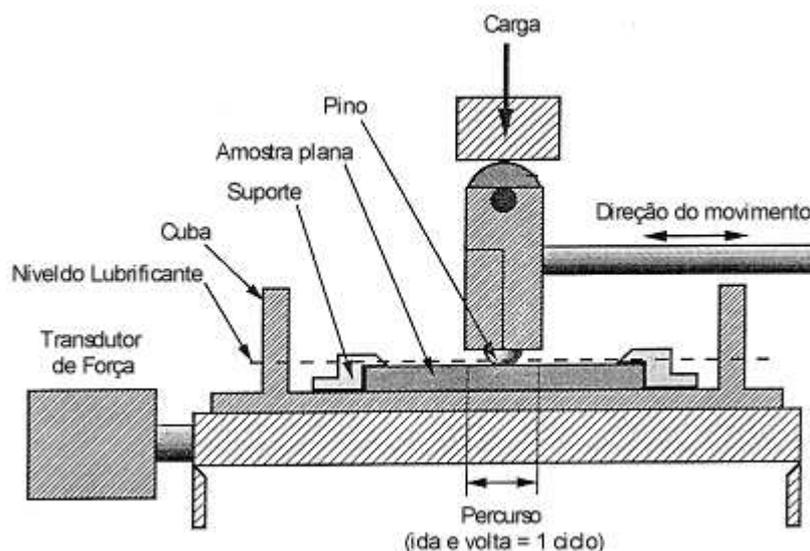
Figura 6: Equipamento proposto pela ASTM. Promove o deslizamento de uma superfície esférica contra uma outra plana. (adaptado de ASTM G133-95, 1997)

O mecanismo proposto pela ASTM G133-95 (Standard Test Method for Linearly Reciprocating Ball-on-Flat Sliding Wear) promove um arrastamento da superfície esférica na superfície plana. Desta forma, não representa os movimentos encontrados na ATM, ou seja, a superfície de contato não obedece à encontrada *in vivo*, onde a fossa contém todo o diâmetro da esfera em contato e o movimento realizado no ensaio é de deslizamento, enquanto na ATM é rotacional. A Figura 6 ilustra o ensaio.

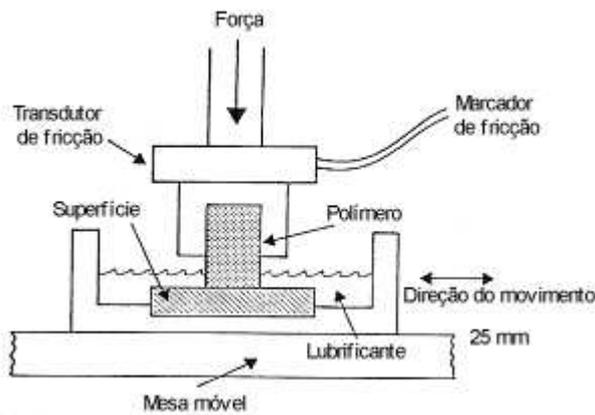
Figura 7 ASTM 732-82. Promove deslizamento entre duas superfícies planas. (adaptado de ASTM F732-82, 1997)

A norma ASTM 732-82 (Standard Practice for Reciprocating Pin-on-Flat Evaluation of Friction and Wear Properties of Polymeric Materials for Use in Total Joint Prostheses), promove o deslizamento entre duas superfícies planas. Este movimento não consegue representar o movimento da fossa protética, que não é uma superfície plana e que contém a superfície esférica do pino não representando, portanto, os movimentos articulares das próteses de ATM.

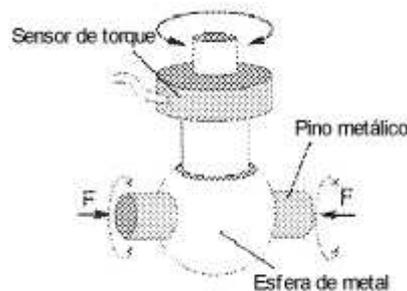
Figura 8: Equipamento proposto por Wimmer em 2001. Pino metálico envolvido por esfera metálica em toda sua superfície, promovendo um contato de 360° na realização do movimento rotacional. (adaptado de WIMMER, 2001)

Para análise de desgaste em próteses de quadril Wimmer e colaboradores, em 2001, propuseram um dispositivo que proporcionou o contato entre um pino e uma esfera metálica, como mostra na Figura 8.

Este equipamento fornece a rotação de um pino que está envolvido por uma esfera metálica. A inadequação deste ensaio para uma prótese de ATM está no giro do pino, fazendo com que toda a superfície do mesmo entre em contato com a esfera, em movimento de 360°, aumentando a superfície de contato e excedendo o movimento articular da ATM, que é de apenas 28°.

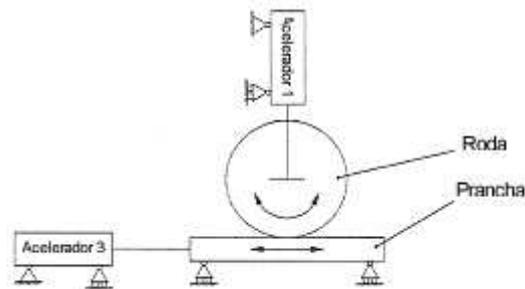
Figura 9: Simulador disco sobre plano proposto por Schwenke e colaboradores em 2005

Este equipamento tem, como objetivo, a representação da articulação de joelho. Para tanto, propõe-se o giro de uma esfera juntamente com o deslocamento horizontal de uma superfície plana, como ilustra na Figura 9.

Neste dispositivo, a superfície plana não envolve a área de contato da superfície esférica como ocorre nas próteses de ATM. Ao promover a rotação da esfera, excede-se a rotação máxima realizada por uma prótese temporomandibular.

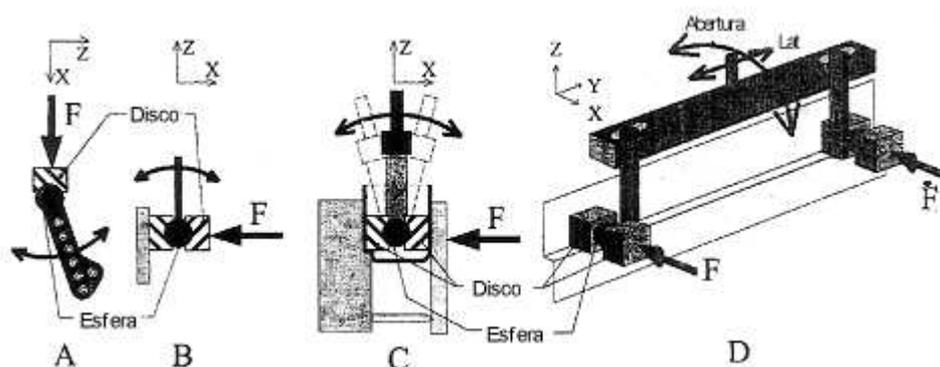
Figura 10: Dispositivo utilizado em 2000 para análise de desgaste em ATM. F representa a força aplicada, as esferas representam o cêndilo protético e os discos o componente da fossa protética. (adaptado de VAN LOON 2000)

No equipamento mostrado na Figura 10, a aplicação da força,  $F$  está aplicada no sentido do disco (fossa protética) para o pino (esfera). Na condição *in vivo*, a direção da força ocorre da mandíbula para a fossa articular, proveniente da mastigação e dos exercícios mandibulares, ou seja, é a mandíbula que se movimenta e não a fossa mandibular, que é um componente ósseo fixa ao crânio.

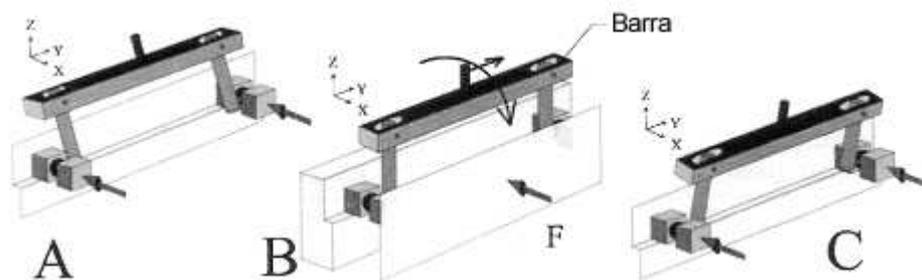
Figura 11: Equipamento proposto em 1999. A,B e C mostram a direção dos movimentos realizados pelo equipamento nos eixos X,Y e Z, respectivamente. F mostra a direção da força aplicada.(adaptado de VAN LOON, 1999)

Este ensaio já havia sido proposto por Van Loon em 1999 com outros colaboradores, como pode ser visto pela ilustração das Figuras 10, 11 e 12.

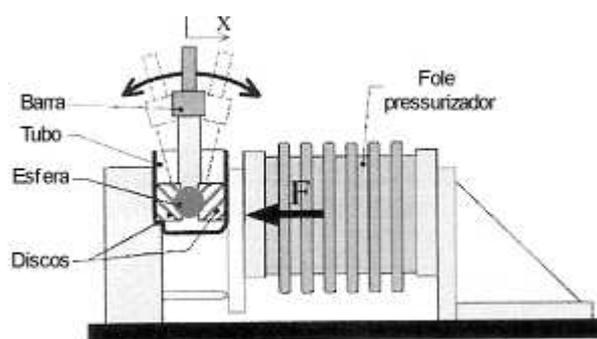
Figura 12: Dispositivo de pressão para aplicação da força nos discos para compressão da esfera, no equipamento proposto em 1999 Van Loon. (adaptado de VAN LOON, 1999)

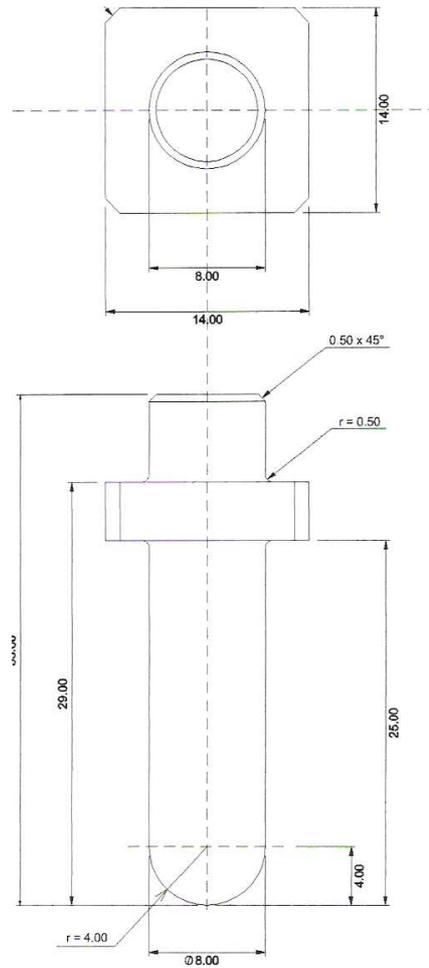
Figura 13: Projeto do pino com as dimensões para fabricação.

As dimensões do pino estão mostradas na Figura 13 e uma foto do mesmo encontra-se na Figura 14.

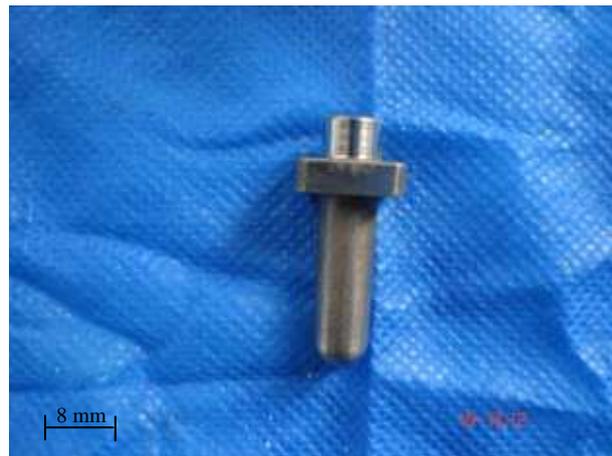
Figura 14: Pino microfundido em Cr-Co-Mo, fabricado para o ensaio.

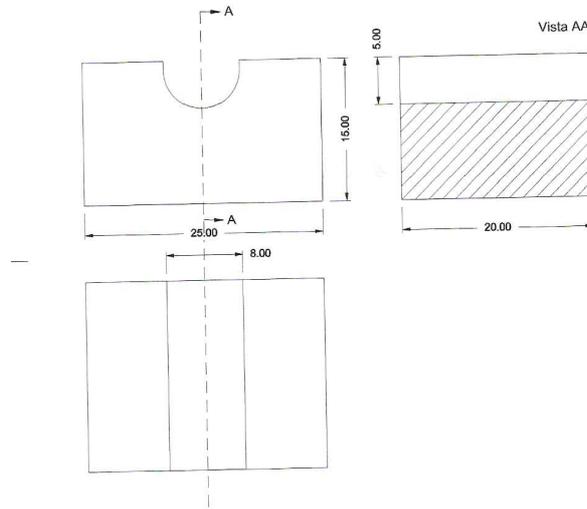
Figura 15: Desenho da fossa protética em UHMWPE com dimensões utilizadas no ensaio.

As peças de polietileno (UHMWPE) foram usinadas de acordo com as dimensões necessárias para o ensaio, mostradas na Figura 15. A Figura 16 mostra a foto da fossa protética usinada para o ensaio.

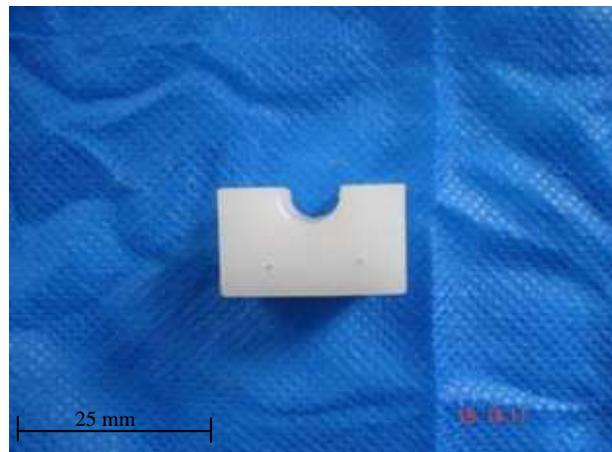
Figura 16: Foto da fossa de UHMWPE usinada.

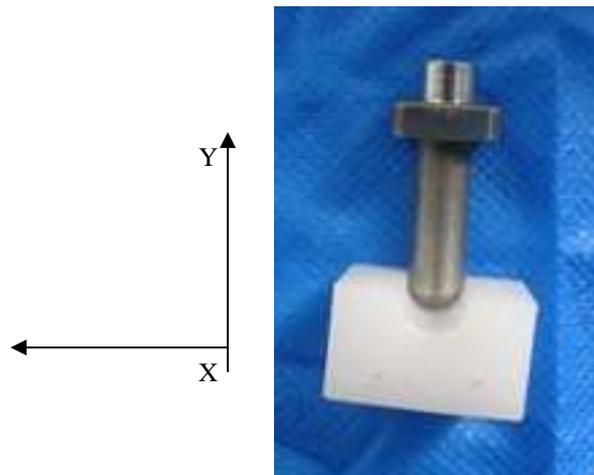
Figura 17: Inserção do pino na fossa protética de UHMWPE.

A Figura 17, mostra a inserção do pino na fossa protética de UHMWPE.

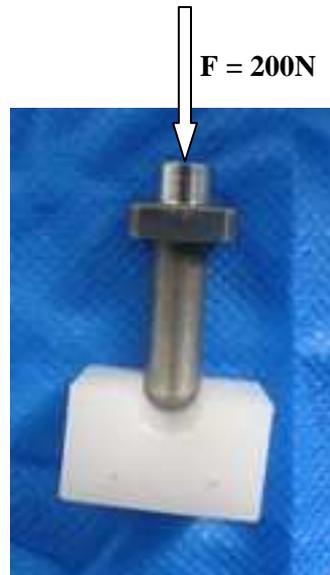
Figura 18: Ilustração da direção da força aplicada sobre os componentes protéticos durante o ensaio. A flecha corresponde ao sentido da força.

A força encontrada *in vivo*, em pacientes portadores de prótese articular, é de 100N, portanto, o valor utilizado foi de 200N. Este valor é o recomendado pela ASTM G133-95. (KOMISTEK et al., 1998 e VAN LOON et al., 2002)

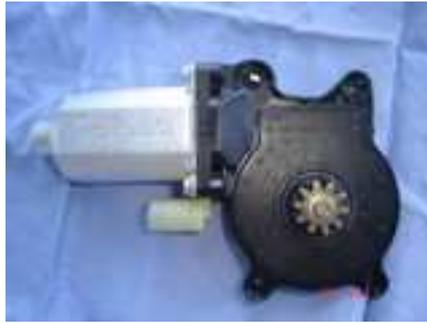
Figura 19: Motor com as características originais.

Um contador de ciclos foi acoplado no protótipo do simulador para registrar o número de ciclos do ensaio, seguindo as recomendações da norma ASTM F1714. (ASTM, 1997). O motor elétrico utilizado, modelo FPG 0 130 821 968 Bosch, possui as seguintes características: 85 rpm, 6 A, 12 Nm de torque e redução 73:1. A Figura 19 mostra o motor utilizado.

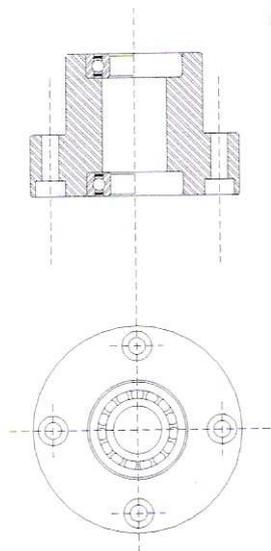
Figura 20: Projeto da engrenagem fabricada para substituição da original.

Para que o funcionamento do motor obedecesse aos parâmetros do ensaio, realizando os movimentos adequados para a análise de desgaste, foi necessária a usinagem de uma nova engrenagem acoplada ao eixo do motor. As alterações estão mostradas nas Figuras 20 e 21.

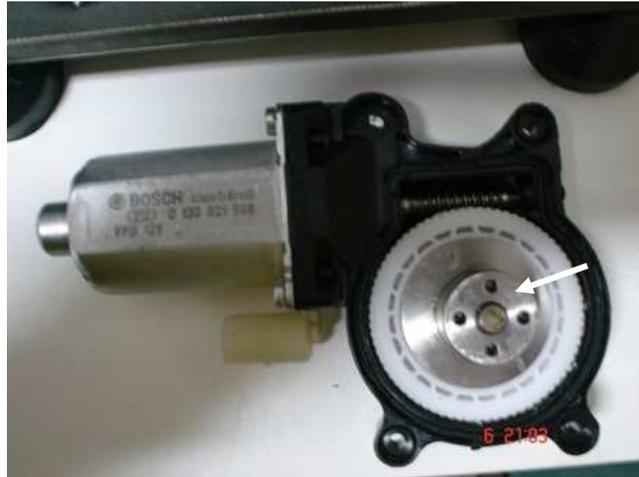
Figura 21: Motor mostrando a engrenagem usinada, indicada pela flecha.

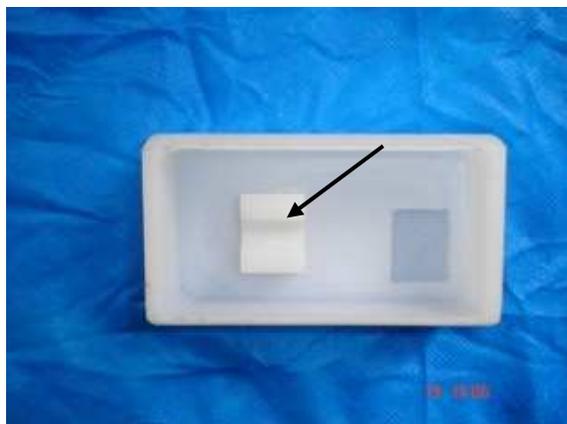
Figura 22: Cuba usinada em UHMWPE para comportar serum bovino, o termômetro, o aquecedor e para encaixe da fossa, mostrada através da flecha.

Um recipiente foi confeccionado para manter os componentes ensaiados submersos no lubrificante, onde estiveram imersos um termômetro e um aquecedor. Este recipiente foi usinado em UHMWPE, para evitar corrosão e contaminação por partículas de material estranho aos materiais utilizados no ensaio. A Figura 22 e a Figura 23 mostram a cuba com a fossa encaixada e o aquecedor utilizado, respectivamente.

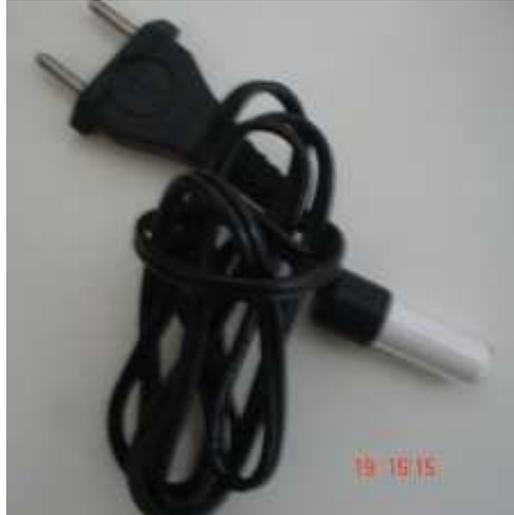
Figura 23: Aquecedor utilizado durante o ensaio.

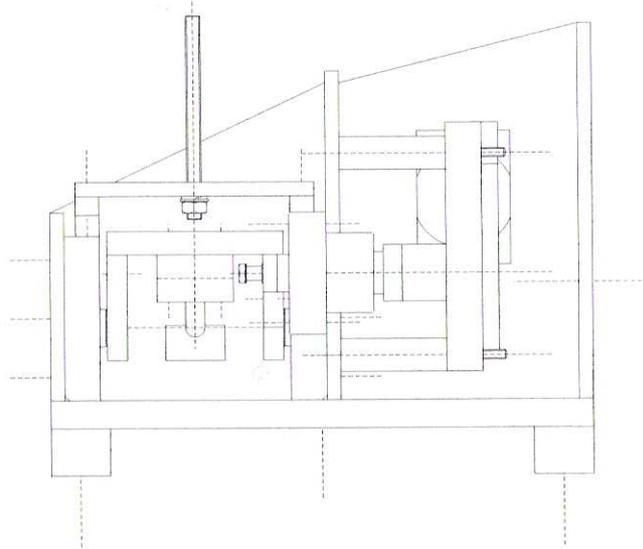
Figura 24: Projeto do equipamento. Vista lateral.

O equipamento mostrado nas Figuras 24, 25 e 26 foi construído para representar os movimentos de uma ATM protética implantada.

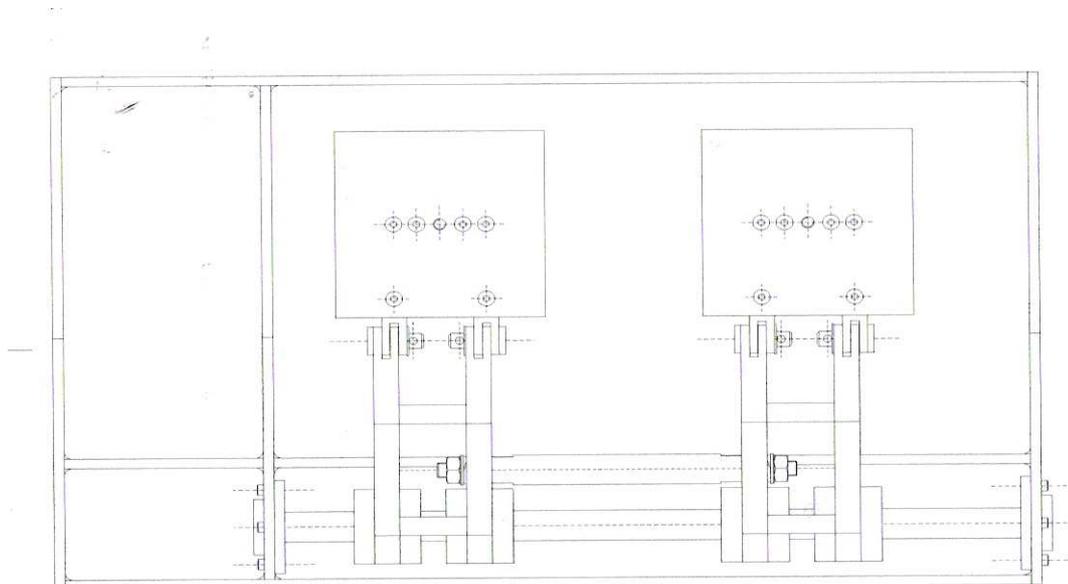
Figura 25: Projeto do equipamento. Vista superior, mostrando os dois estágios para ensaio simultâneo.

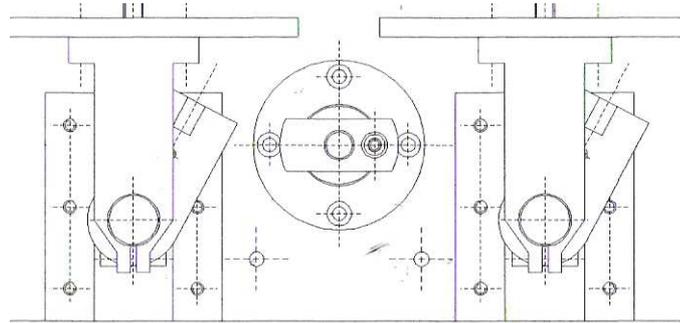
Figura 26: Projeto do equipamento. Vista frontal mostrando os basculantes representando o deslocamento de  $28^\circ$ .

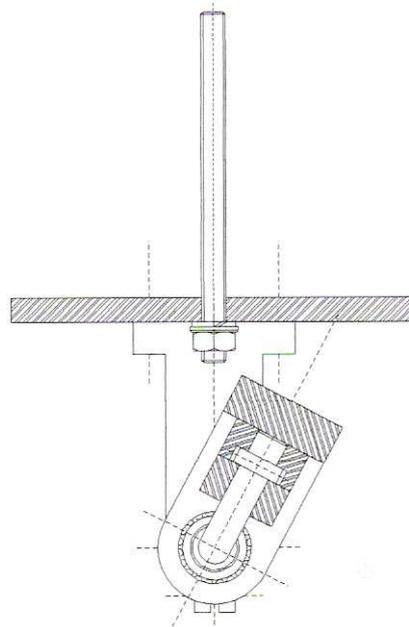
Figura 27: Projeto do basculante, mostrando o movimento do pino durante o ensaio.

A Figura 27 mostra em detalhe o projeto do basculante e a Figura 28 mostra a vista superior do equipamento montado.

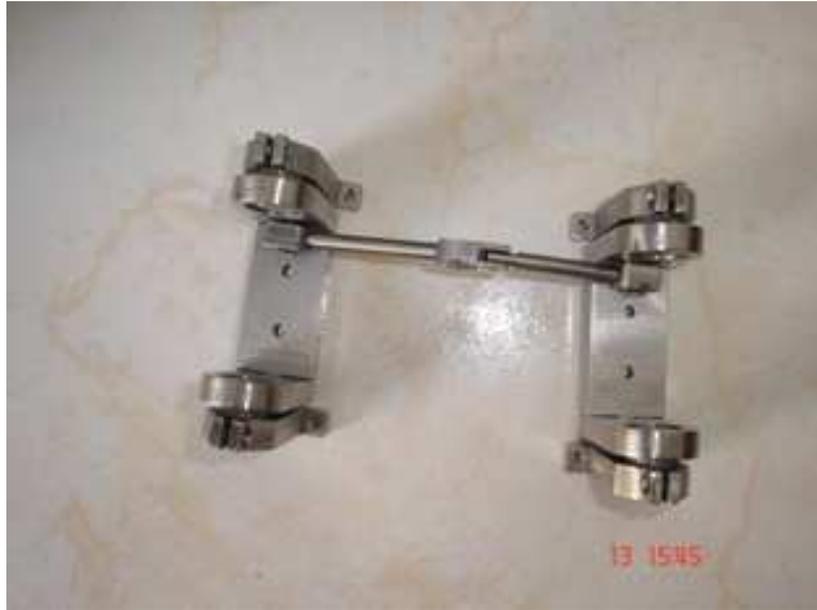
Figura 28: Sistema basculante.

A Figura 28 mostra o basculante e a Figura 29 mostra a montagem do sistema para o ensaio de desgaste.

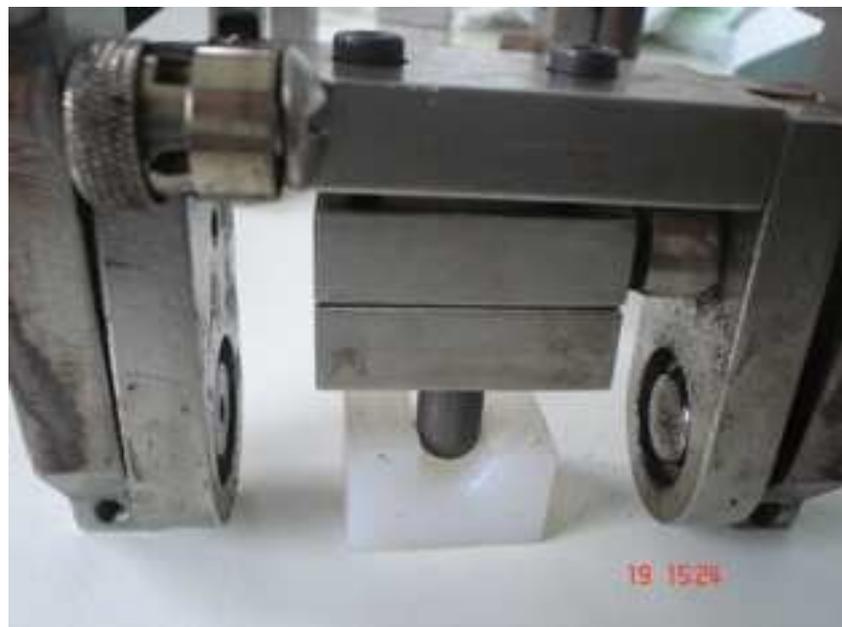
Figura 29: Basculante mostrando o acoplamento do pino e posicionamento da fossa.

A fossa protética usinada e o pino microfundido ficaram acoplados de forma que 5 mm dos 8 mm da cabeça do pino em Cr-Co-Mo ficaram contidos e em contato íntimo com a superfície da fossa protética em UHMWPE.

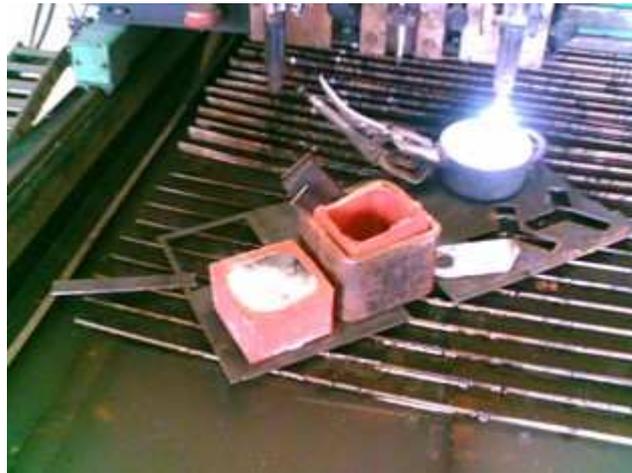
Figura 30: Confeção da peça de chumbo

A carga aplicada sobre o sistema foi conseguida através de blocos de chumbo, especialmente confeccionados para o ensaio, como mostra a Figura 30. A Figura 31 mostra o bloco e a Figura 32 o posicionamento sobre o sistema basculante.

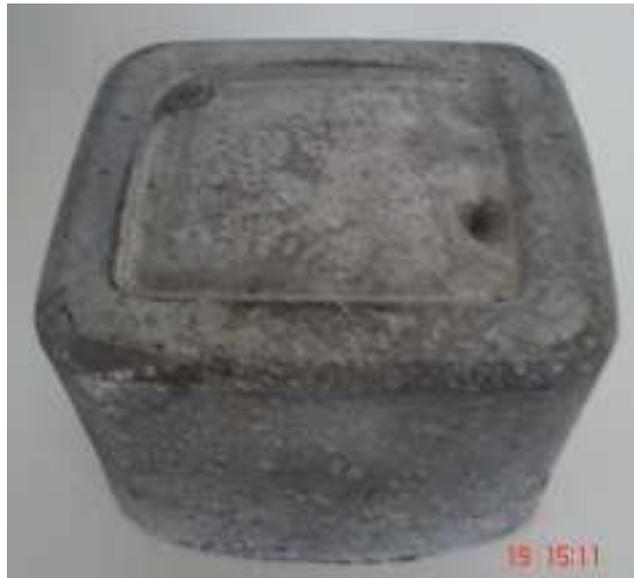
Figura 31: Peça de chumbo utilizada como carga

O bloco de chumbo, fabricado por vazamento em molde de silicone de alta temperatura, proporcionou uma aplicação de 200 N de força sobre o pino em direção à superfície de UHMWPE. Isso permitiu a simulação da direção da força atuante na ATM implantada.

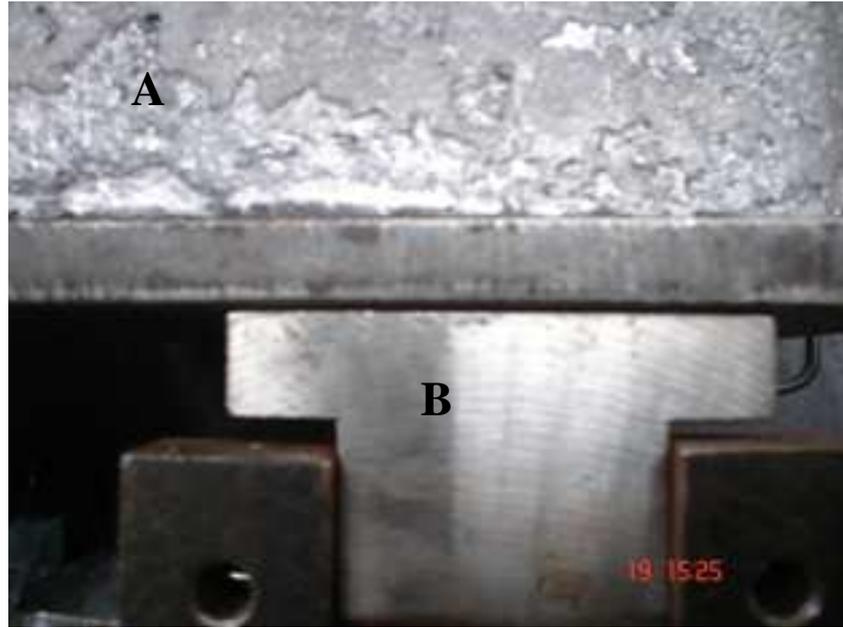
Figura 32: Posicionamento da peça de chumbo. O indicador **A** representa a peça de chumbo e o **B** o basculante.

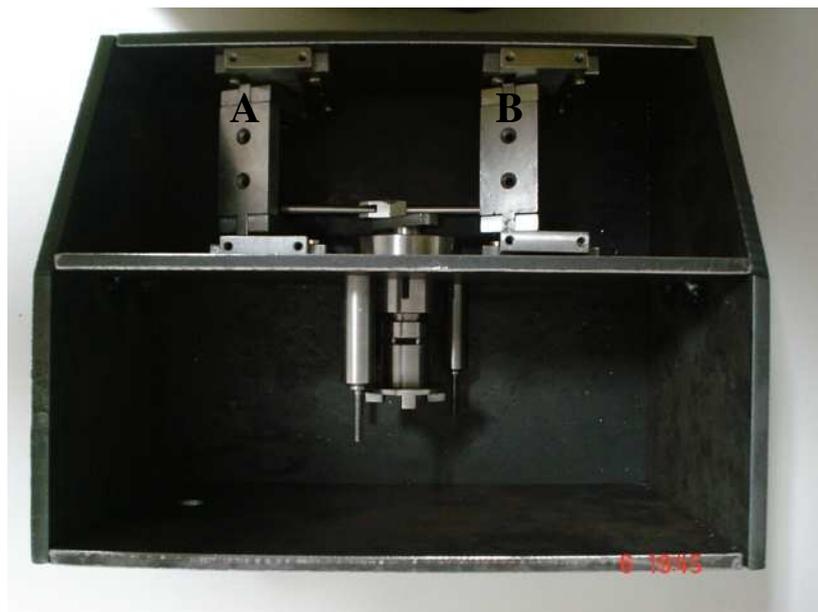
Figura 33: Equipamento em vista superior, mostrando o posicionamento dos basculantes (A e B) e do eixo para o motor.

As Figuras 33 e 34 mostram o equipamento montado.

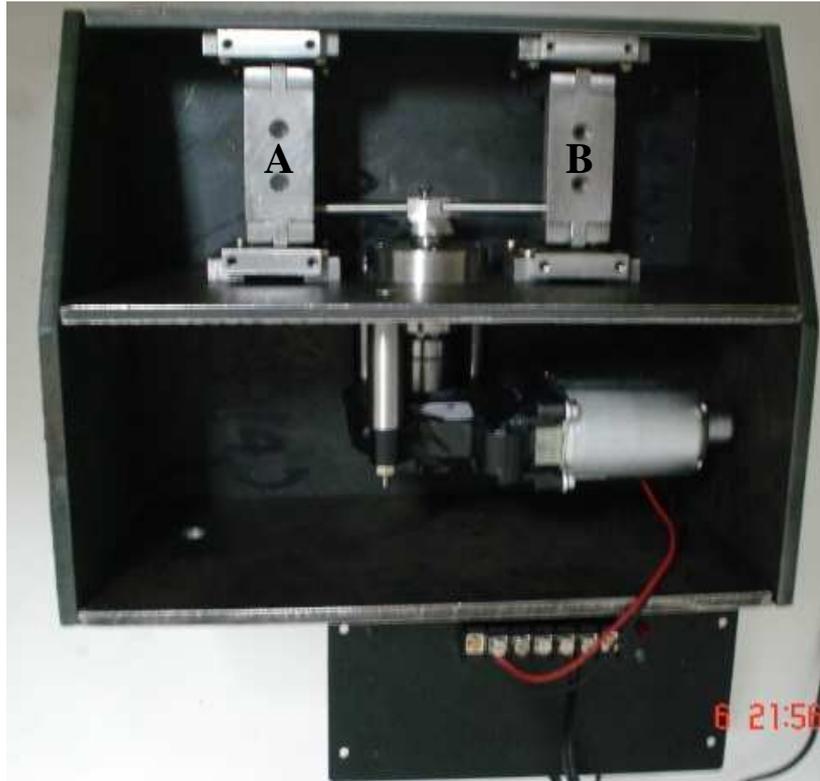
Figura 34: Equipamento montado em vista superior, mostrando o posicionamento do motor e a instalação do transformador.

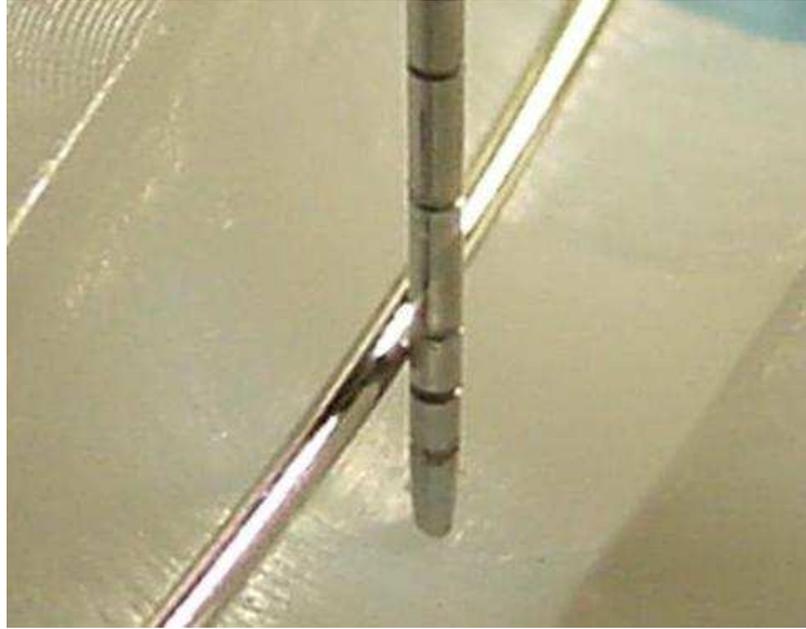
Figura 35: Afundamento de 2mm na superfície do UHMWPE, provocado pelo ensaio.

Com o desgaste das superfícies de UHMWPE e do pino, como mostra a Figura 35, houve um abaixamento do sistema basculante como um todo, o que provocou o acionamento do sistema de segurança instalado no transformador, decorrente da perda de paralelismo do sistema e do contato entre a alavanca e os basculantes. A correção desta perda de altura foi realizada com o levantamento do sistema. Para prevenir futuros problemas deste tipo o equipamento foi reprojetoado, compensando estes desgastes.

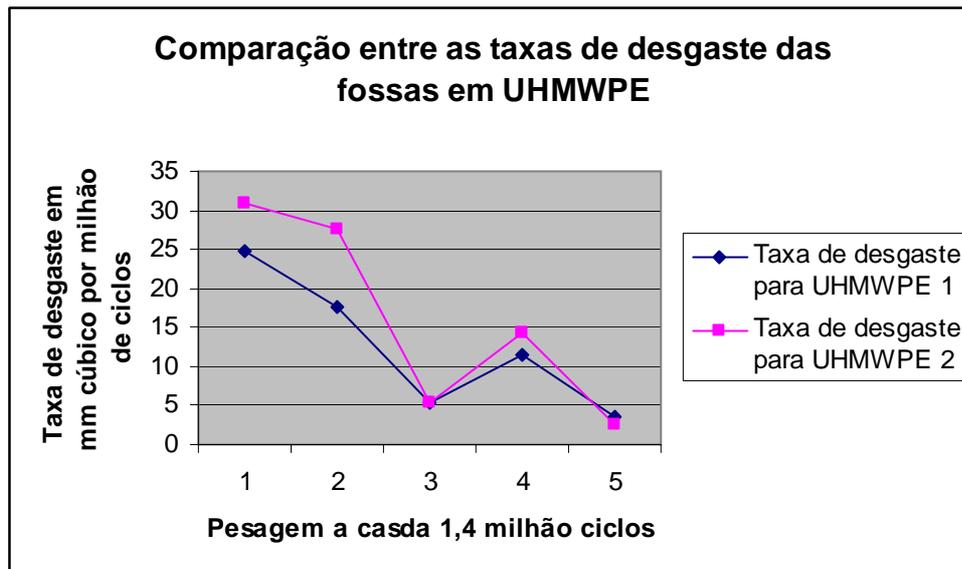
Figura 36: Valores das taxas de desgaste, registrados nas 5 pesagem realizadas a cada 1,4 milhão de ciclos, para as fossas protéticas em UHMWPE.

Os valores das taxas de desgaste registrados em cada pesagem estão mostrados nas Figuras 36 e 37.

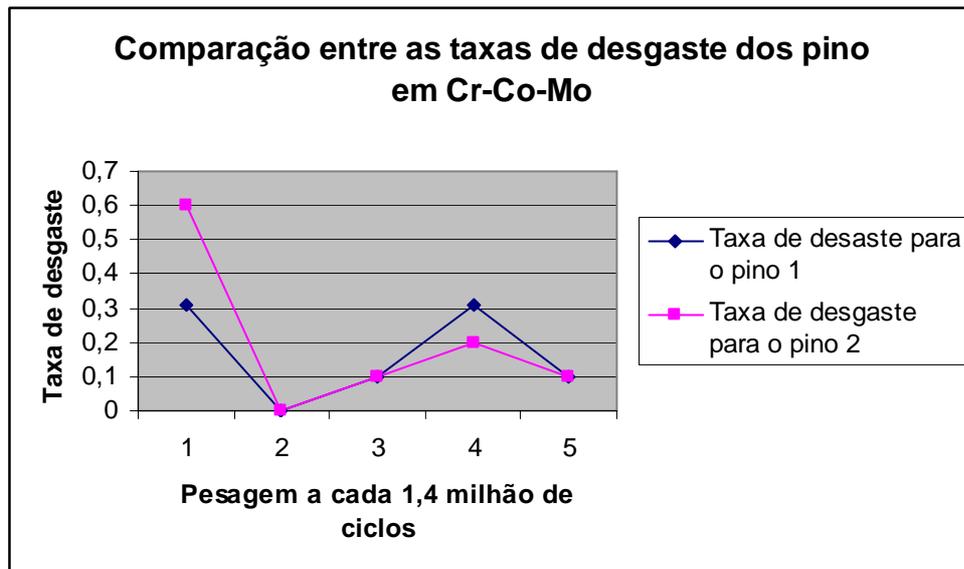
Figura 37: Valores das taxas de desgaste, em  $\text{mm}^3/\text{milhão de ciclos}$ , registrados nas 5 pesagem realizadas a cada 1,4 milhão de ciclos, para os pinos em Cr-Co-Mo

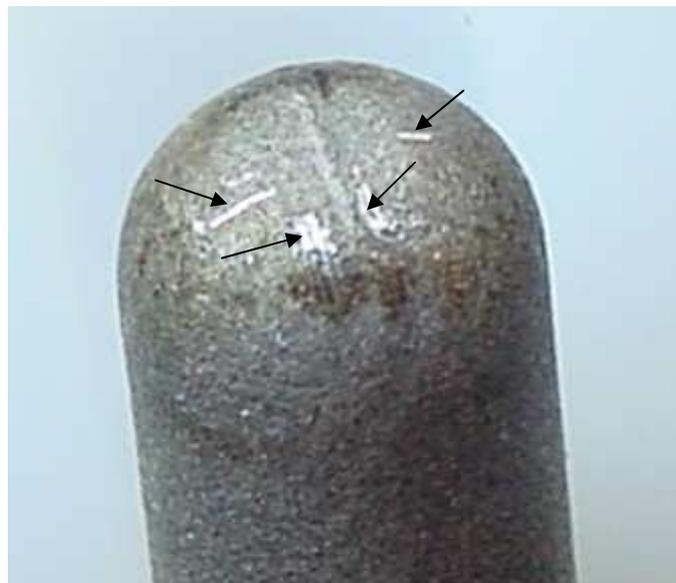
Figura 38: Superfície do pino em Cr-Co-Mo após o término do ensaio e limpeza da peça, mostrando riscos na superfície que manteve contato com o polietileno (setas).

As Figuras 38 e 39 mostram as superfícies do pino e da fossa, respectivamente, após o término do ensaio.

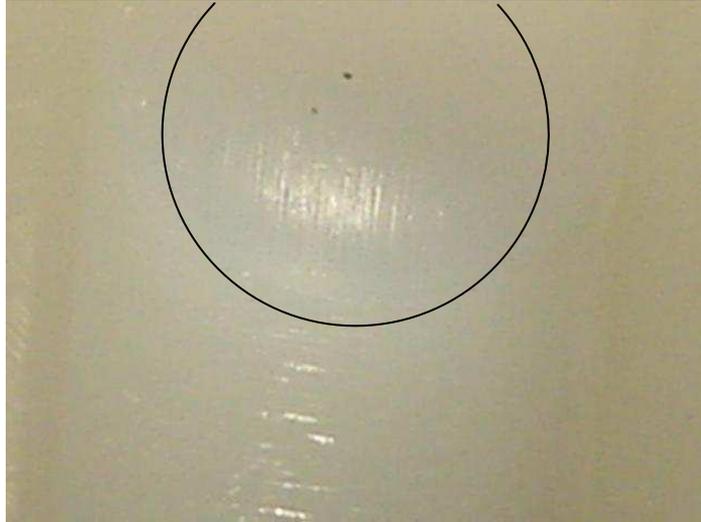
Figura 39: Superfície da fossa UHMWPE após o término do ensaio, mostrando riscos na superfície em sentido único (região interna ao círculo).

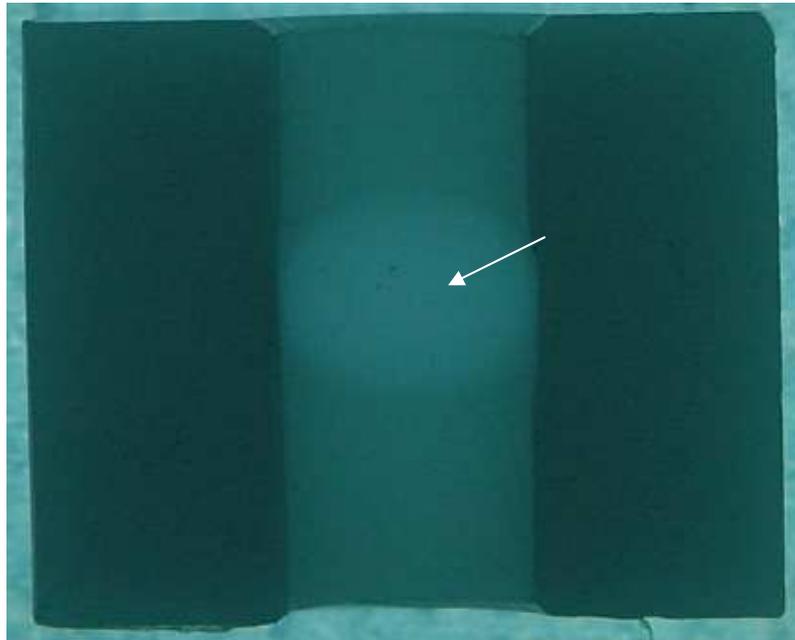
Figura 40: Dano na superfície da fossa em UHMWPE, em fotografia com contraste de iluminação. A flecha indica o dano na superfície.

Houve um desgaste em forma circular com afundamento na superfície de UHMWPE, medindo pouco mais de 2 mm de profundidade e com o mesmo da cabeça do pino, ou seja, 8 mm, como mostram as Figuras 40 e 41.

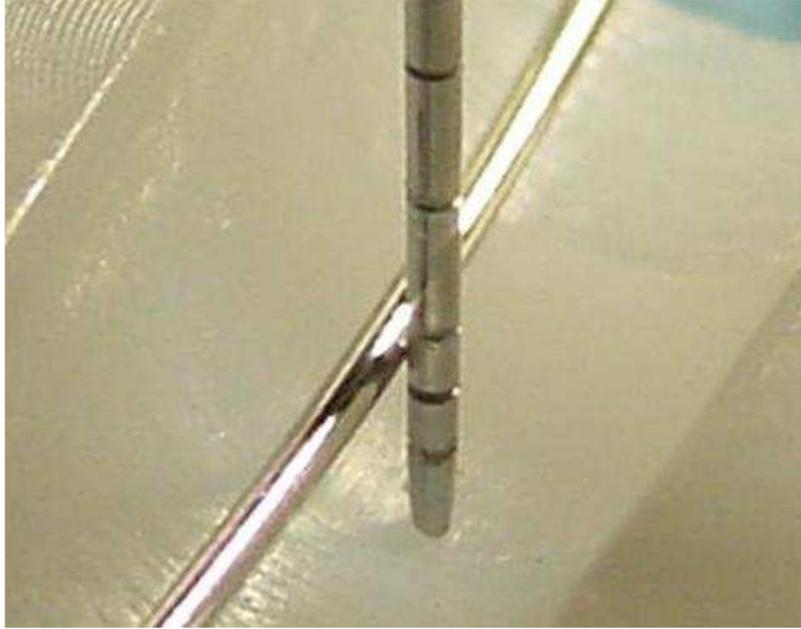
Figura 41: Profundidade (cerca de 2 mm) do dano causado pelo pino durante o ensaio. A haste horizontal mostra a superfície da canaleta original.

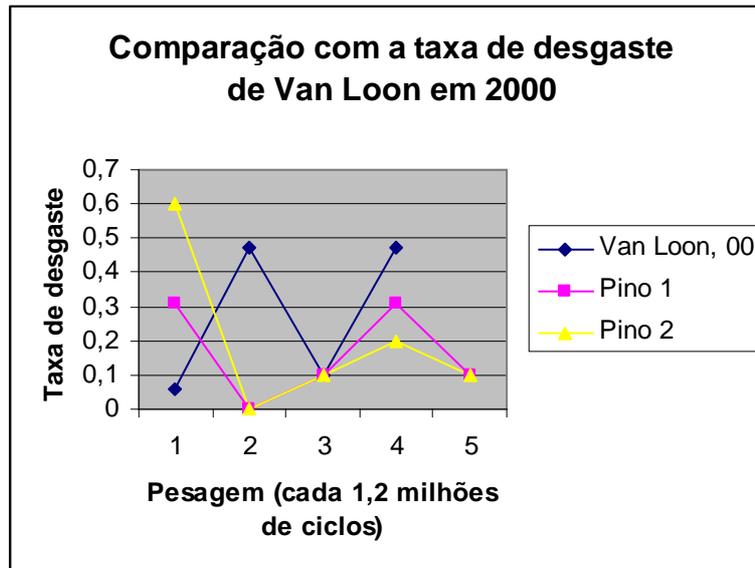
Figura 42: Comparação das taxas de desgaste obtidas por Van Loon em 2000, no teste proposto para análise de desgaste em próteses de ATM e o ensaio realizado. Os valores estão em  $\text{mm}^3/\text{milhão de ciclos}$

Continuando o movimento de deslizamento entre as peças, o UHMWPE aderido ao pino é arrancado e as partículas, posicionadas entre as superfícies, provocam o desgaste por três corpos, aumentando novamente a taxa de desgaste. Estas partículas são trituradas até atingirem tamanhos menores e serem retiradas do local pelo lubrificante. Com a continuação do ensaio os processos de desgaste se repetem. Pode-se observar este comportamento no diagrama comparativo da Figura 42.

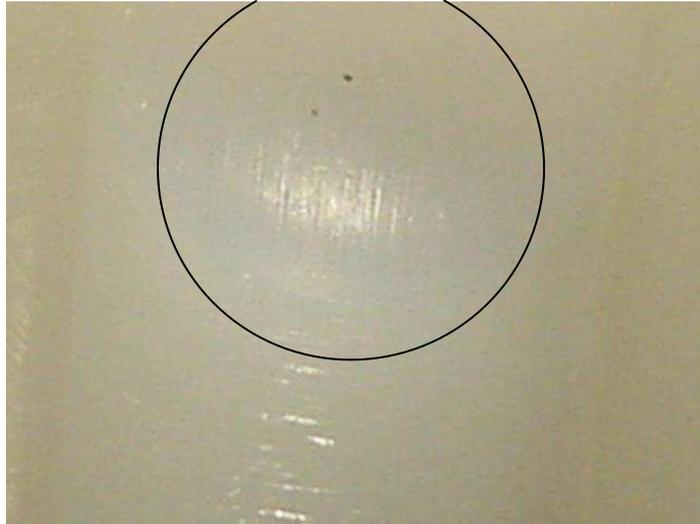
Figura 43: Círculo mostrando, em detalhe, os arranhões na superfície do UHMWPE

Ainda de acordo com Van Loon, em 2000, após os primeiros 2,2 milhões de ciclos, as marcas na superfície do UHMWPE não foram muito expressivas e a superfície tinha uma aparência lisa. Após 4,6 milhões de ciclos todos os discos (UHMWPE) apresentaram delaminação, aproximadamente no centro da superfície articular. No presente trabalho, no entanto, a superfície das fossas em UHMWPE apresentou riscos em sentido único, no mesmo sentido no qual foi realizado o ensaio. As Figuras 43 e 44 mostram os riscos das superfícies da fossa e do pino, respectivamente.

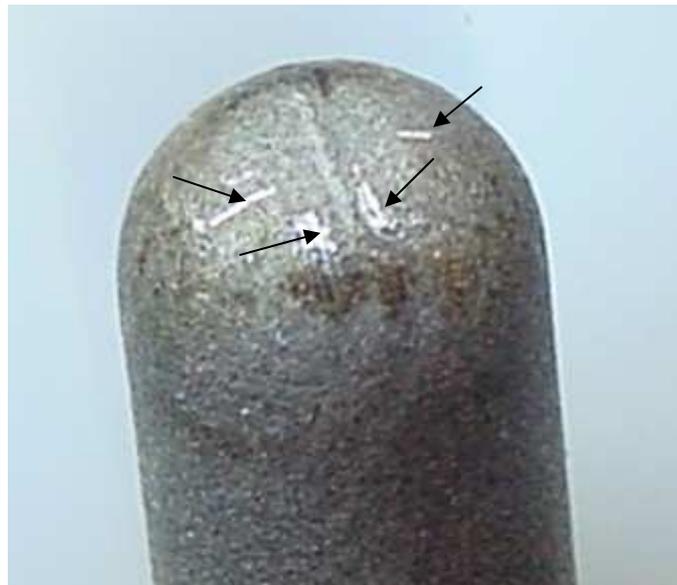
Figura 44: Arranhões presentes na superfície do pino após o ensaio, mostrados pelas setas

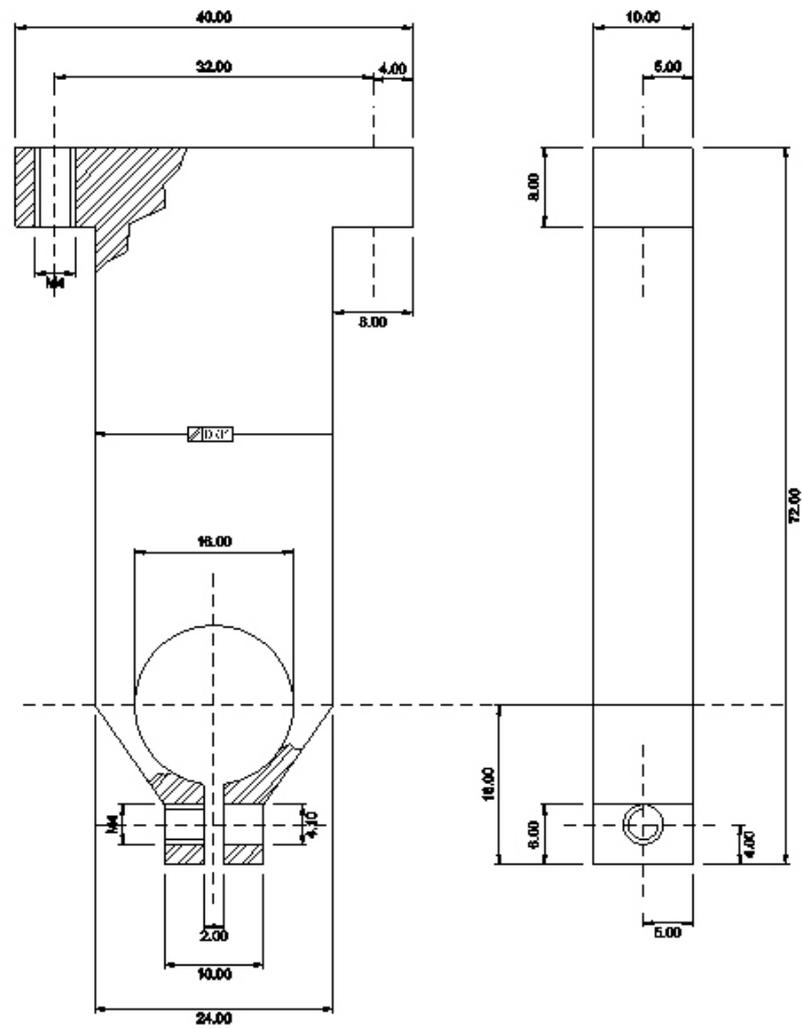
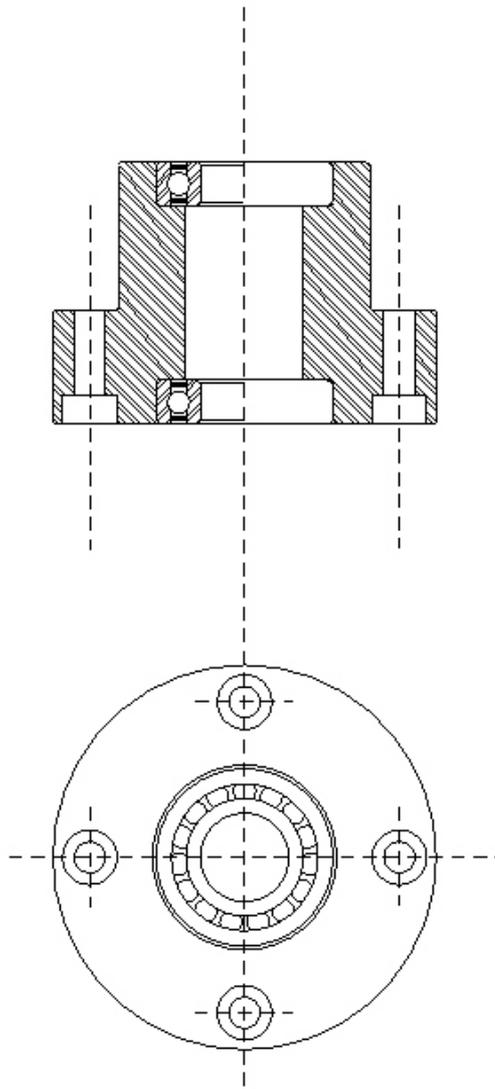
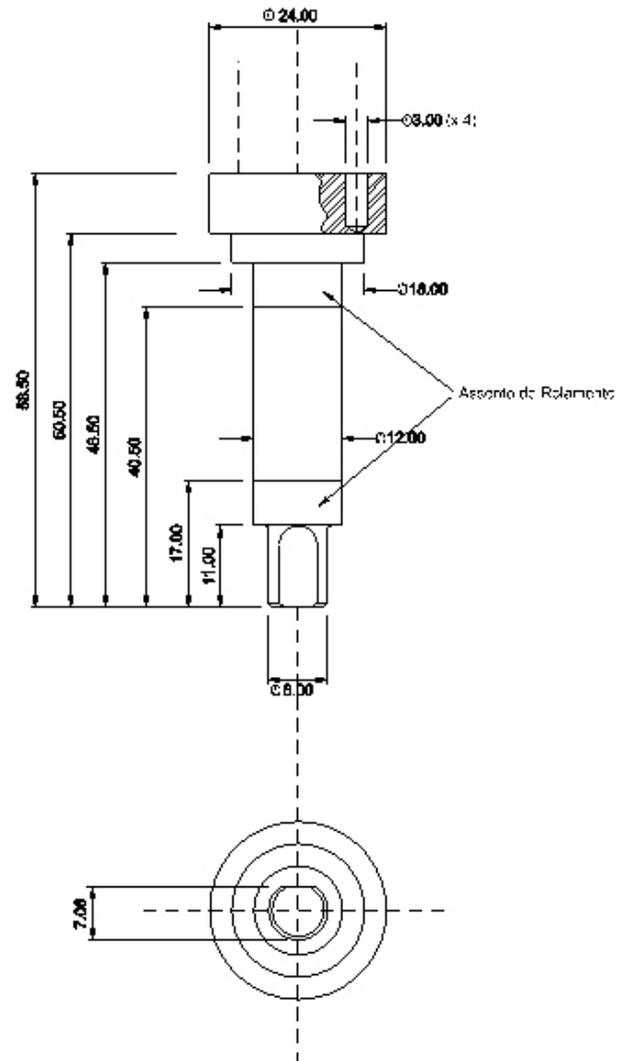
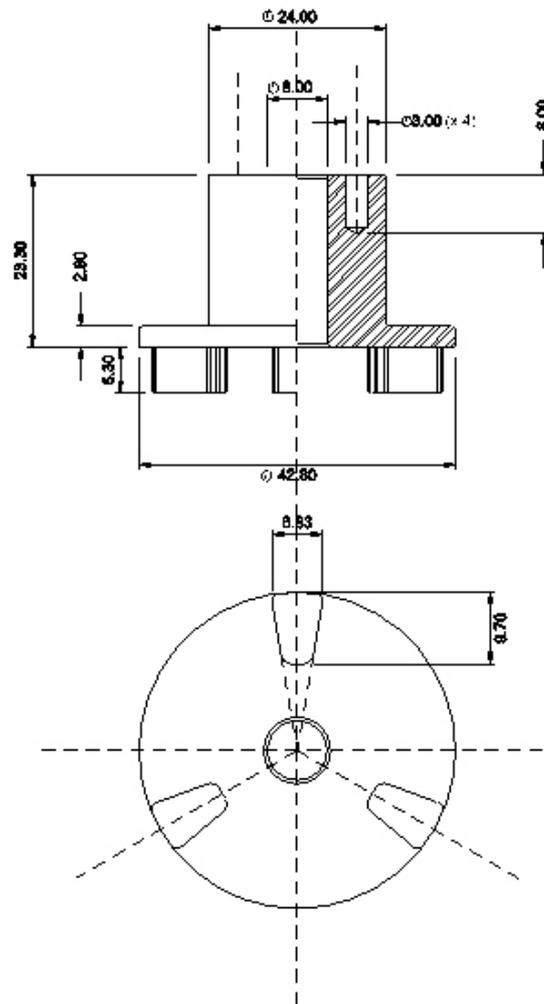
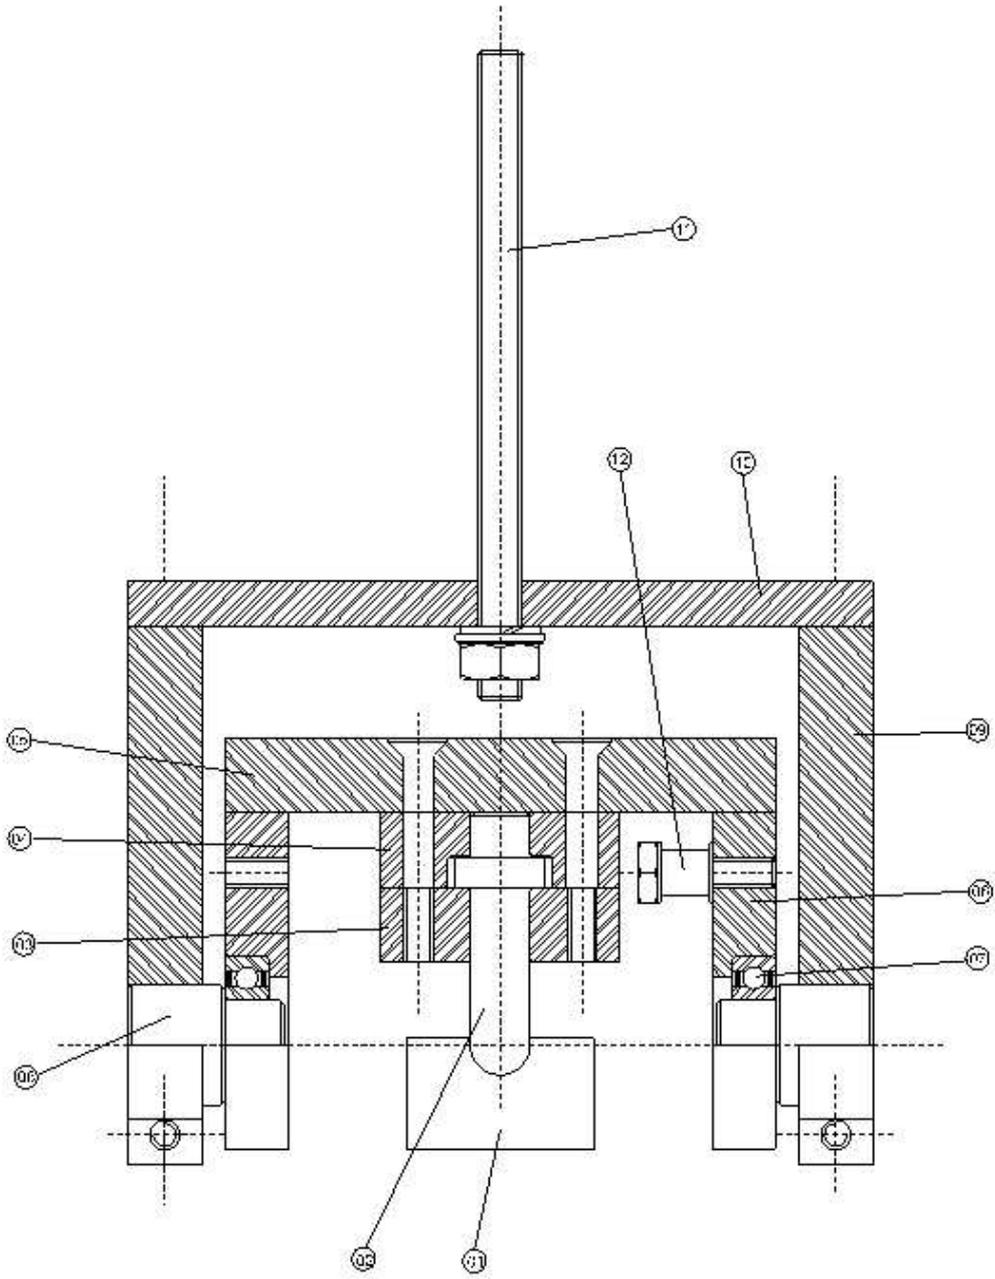
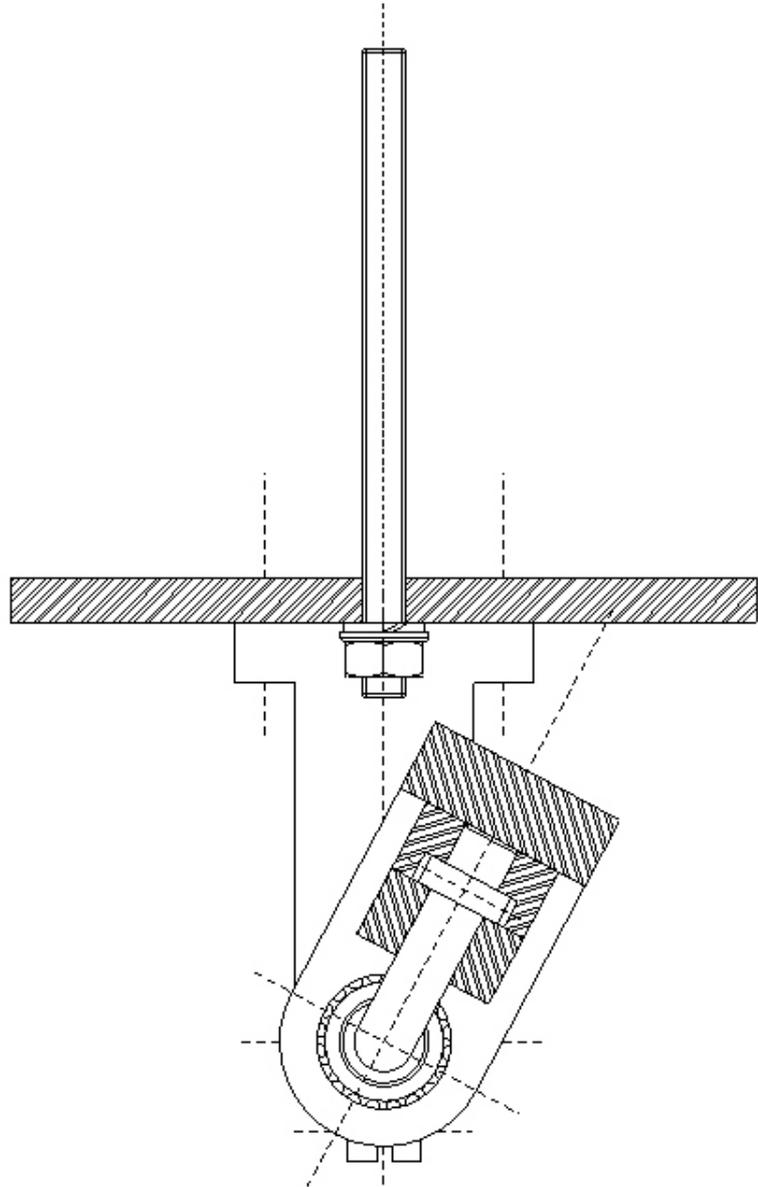
**ANEXO A – Projeto para a fabricação do equipamento**

Arredondamento Geral R – 0.5 mm
