ESTUDO COMPARATIVO DO DESGASTE DE NAVALHAS  
DE AÇO AISI S1 E SAE 4340 DURANTE O CORTE DE SUCATA

**Dissertação para obtenção do Título de Mestre em Engenharia**

Trabalho realizado no Departamento de Metalurgia da Escola de Engenharia da UFRGS, dentro do Programa de Pós-Graduação em Engenharia de Minas, Metalúrgica e de Materiais – PPGEM, como parte dos requisitos para obtenção do título de Mestre em Engenharia.

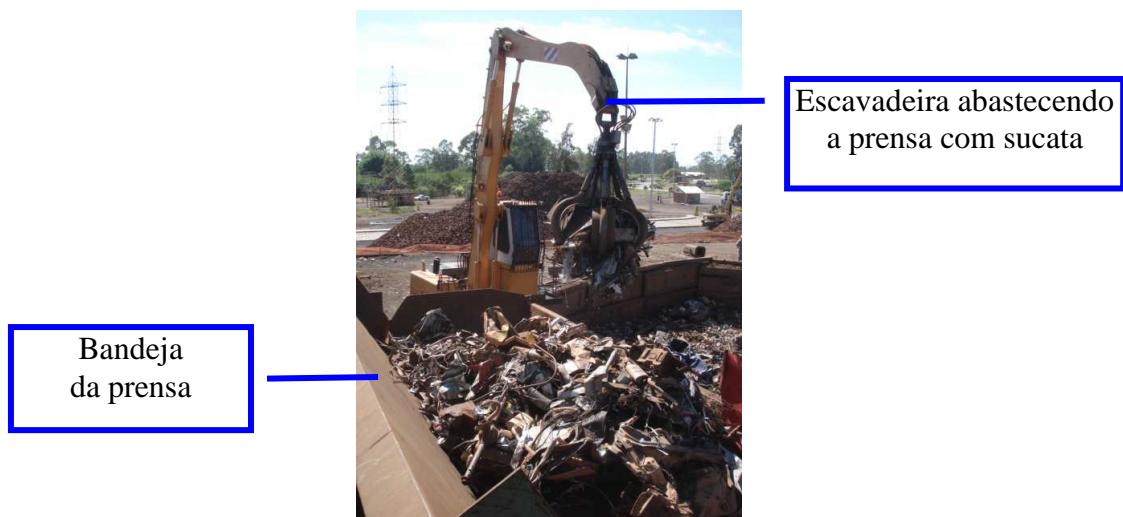
A prensa é alimentada através do uso de um guindaste ou escavadeira conforme a Figura 1.2. A sucata é depositada em uma bandeja que após acionada, inclina-se e envia o material para a área de compactação.

Figura 1.2: Abastecimento da bandeja da prensa.

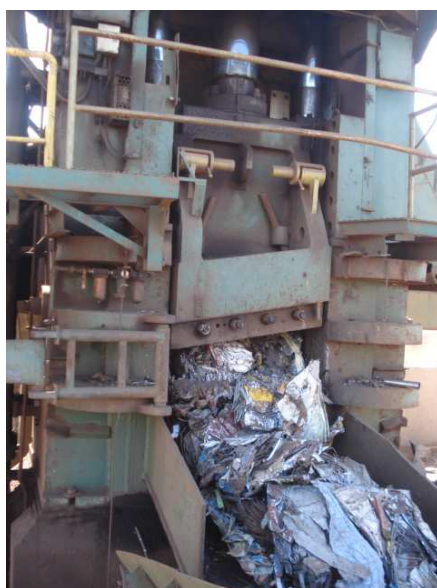
A sucata é comprimida nas direções horizontal e vertical havendo a formação de um pacote, sendo que o mesmo é empurrado por um grande cilindro até a área de corte – Figura 1.3.

Figura 1.3: Compactação da sucata previamente ao seu corte.

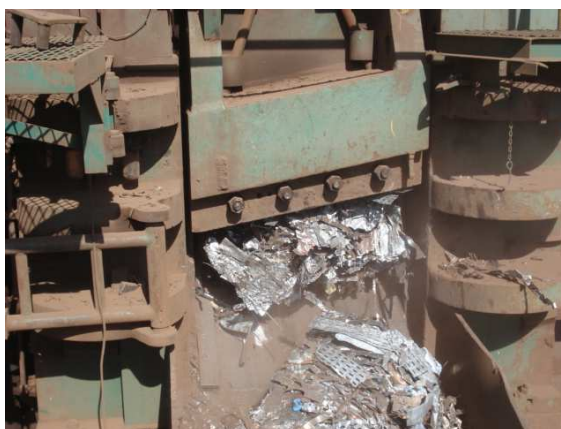
Uma atividade crítica nesta etapa é a troca de navalhas, isto porque a inadequada resistência ao desgaste do SAE 4340 promove deformações nas ferramentas de corte, o que resulta em interferências entre elas e a estrutura da prensa. Isto associado ao seu peso elevado, traz a necessidade de utilização de ferramentas como alavancas e marretas, as quais aumentam em muito o risco de acidentes na atividade.

Figura 1.4: Corte da sucata pelas navalhas da prensa tesoura.

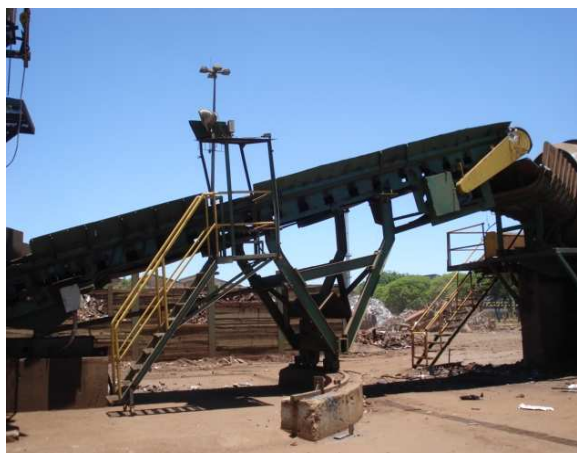
A sucata já cortada é deslocada para o interior de um tambor rotativo através de esteiras – Figura 1.5.

Figura 1.5: Transporte da sucata já cortada até o tambor rotativo.

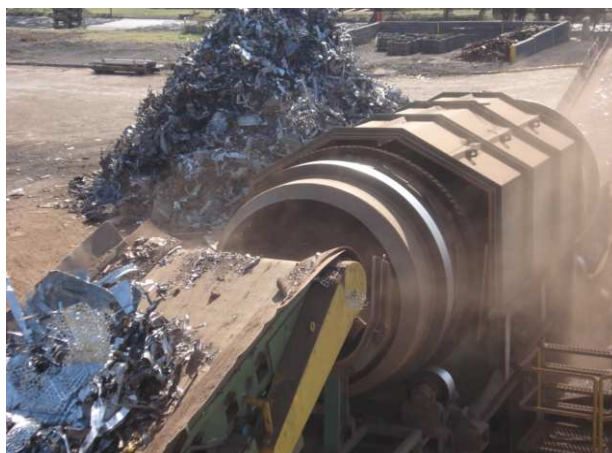
O tambor rotativo – Figura 1.6, em movimentos giratórios permanentes, provoca a queda das impurezas e das sucatas de menor dimensão através de sua estrutura perfurada. Dentre as impurezas mais comuns estão a terra, areia e pedras.

Figura 1.6: Remoção das impurezas da sucata no tambor rotativo.

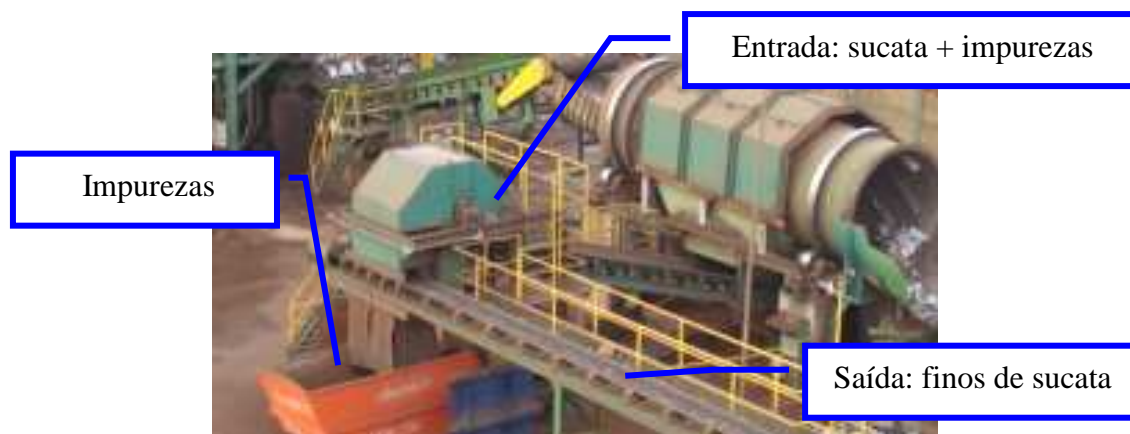
De forma a se obter a máxima recuperação possível de material ferroso no processo, aqueles finos de sucata misturados com impurezas provenientes da limpeza mecânica no tambor rotativo (Etapa 5) são direcionados para um sistema de separação magnética – Figura 1.7. Seu objetivo é separar o que ainda resta de material ferroso junto às impurezas.

Figura 1.7: Separação magnética dos finos de sucata remanescentes do tamboramento.

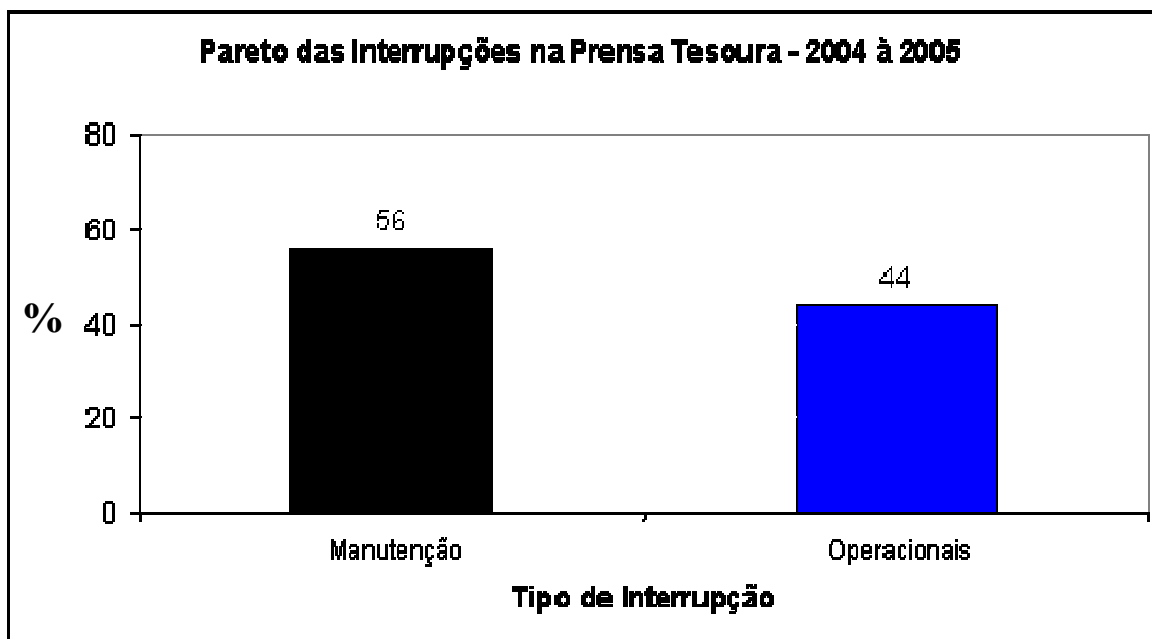
No pátio de sucata da Aços Especiais Charqueadas as interrupções nos equipamentos são classificadas inicialmente em 2 tipos: interrupções de manutenção e operacionais. No primeiro caso estão englobadas todas aquelas falhas que ocorrem no equipamento devido à falta de execução ou execução inadequada de algum procedimento de manutenção. O restante das falhas é classificado como interrupções operacionais conforme a figura 1.8.

Figura 1.8: Pareto das interrupções na prensa tesoura no período de 2004 a 2005.

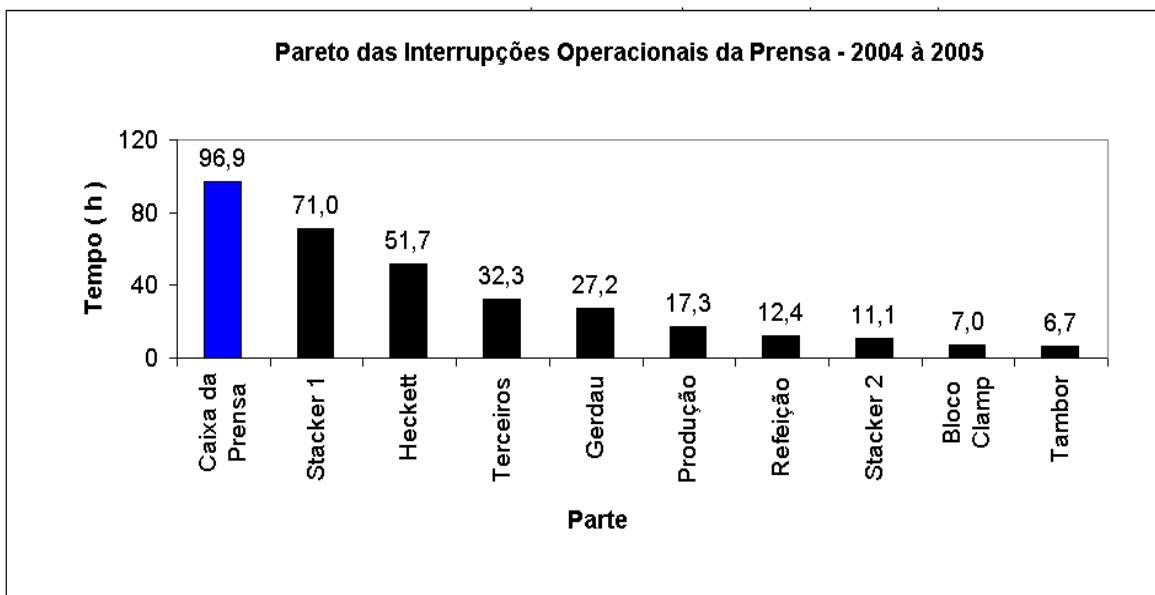
Ao se analisar em detalhe - Figuras 1.9 e 1.10 se verifica que a caixa da prensa é a parte do equipamento com maior ocorrência de interrupções e que as navalhas são o componente maior causador destas falhas.

Figura 1.9: Pareto apresentando a caixa da prensa como a parte do equipamento com maior índice de interrupções operacionais no período de 2004 a 2005.

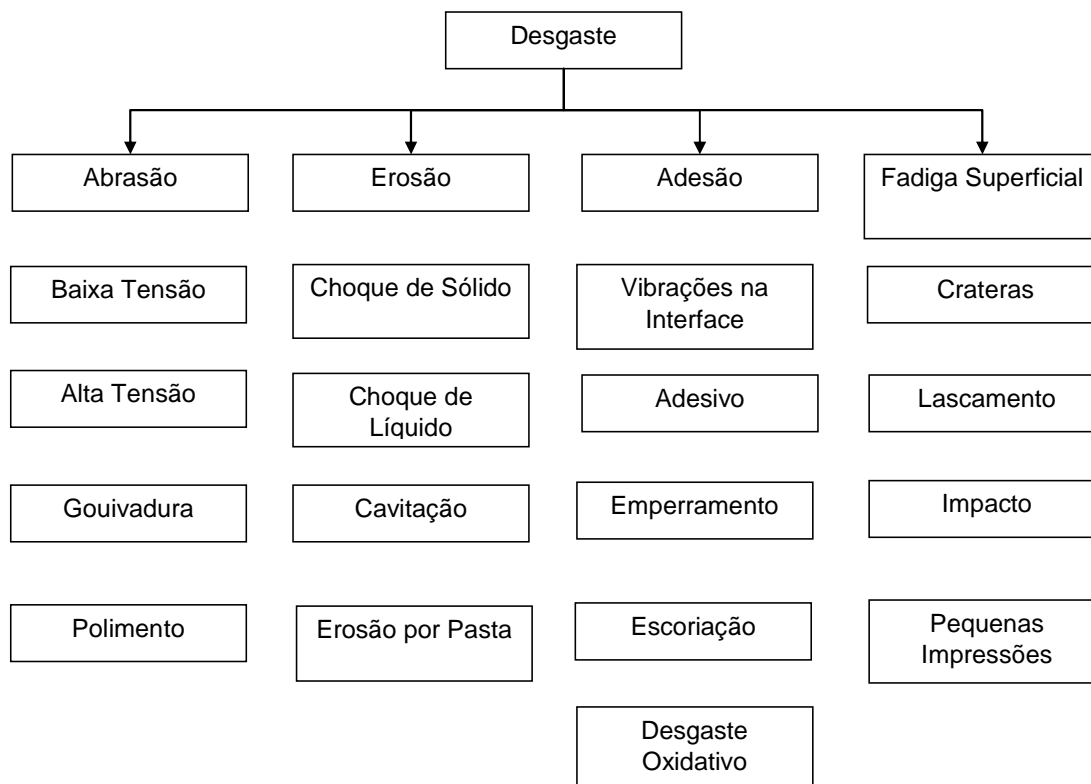
A Figura 2.1 apresenta os principais processos de desgaste divididos por categorias baseadas em mecanismos comuns.

Figura 2.1: categorias de desgaste e seus mecanismos.

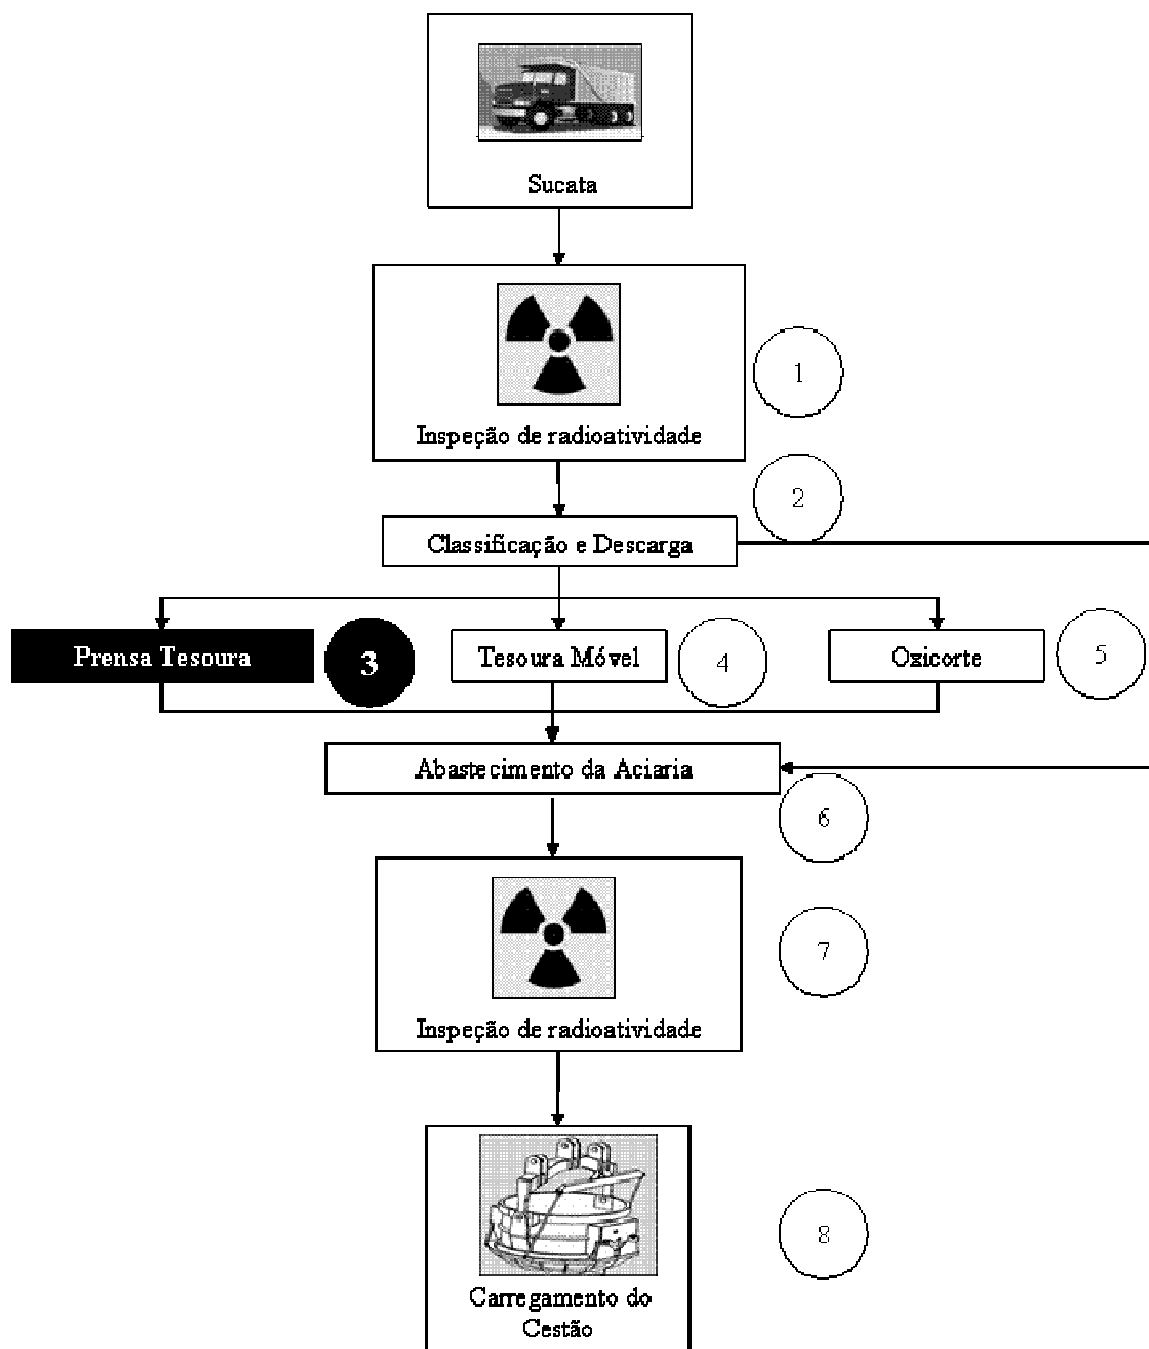
A Figura 2.2 apresenta o fluxo deste processo e a visão de cada uma de suas etapas.

Figura 2.2: Etapas do processamento e logística de matérias-primas no pátio de sucata

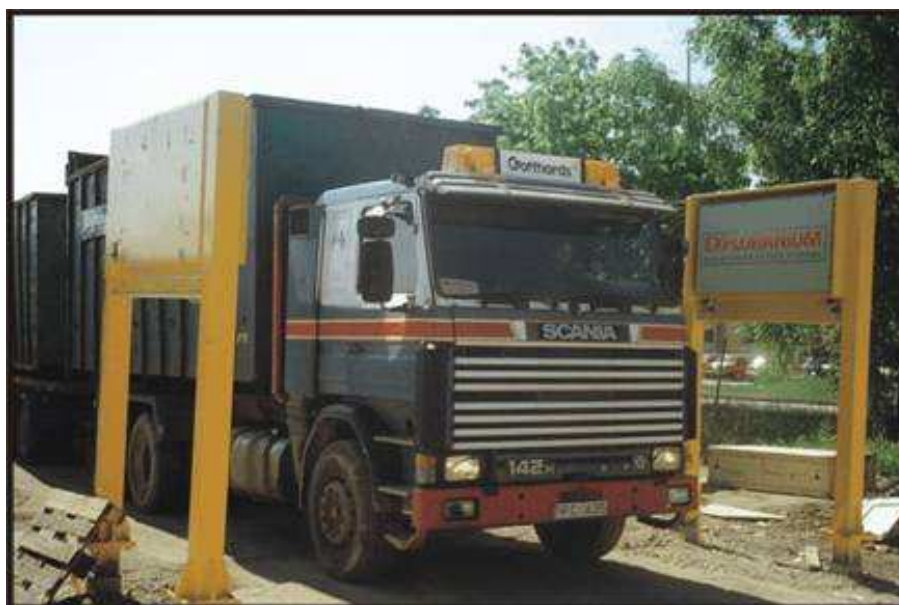
A Figura 2.3 mostra o momento da inspeção em um caminhão de sucata. Ele passa entre as 2 placas do sistema de detecção para leitura do nível de radioatividade .

Figura 2.3: Monitoramento de fontes radioativas na sucata.

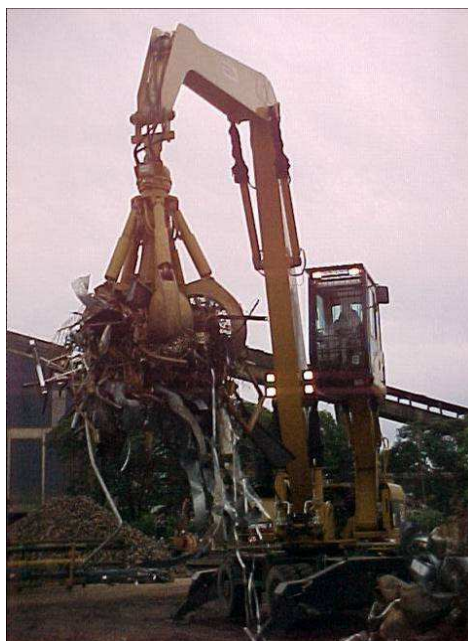
Após a avaliação inicial da carga, o caminhão é encaminhado para descarregamento. Para esta operação, utilizam-se escavadeiras dotadas de implementos capazes de retirar a sucata do interior das carrocerias mecanicamente (garras) ou magneticamente (eletroímãs). As figuras 2.5 e 2.6 ilustram este processo.

Figura 2.5: Descarga de sucata com a utilização de implemento do tipo garra.

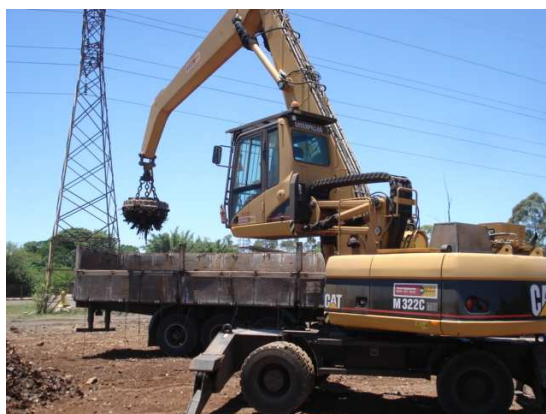
Figura 2.6: Descarga de sucata com a utilização de implemento do tipo eletroímã.

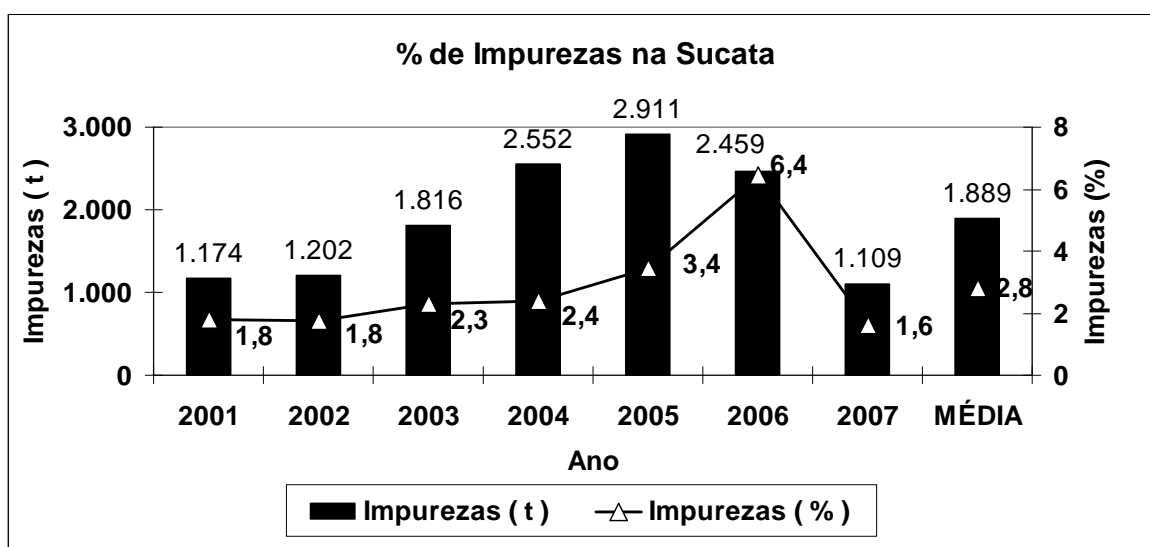
A Figura 2.7 apresenta o percentual médio de impurezas avaliadas na sucata num período de 7 anos, as quais se não fossem descontadas, representariam grandes diferenças de estoque que trariam fortes impactos financeiros.

Figura 2.7: Percentual médio de impurezas recebidas na sucata nos últimos 7 anos.

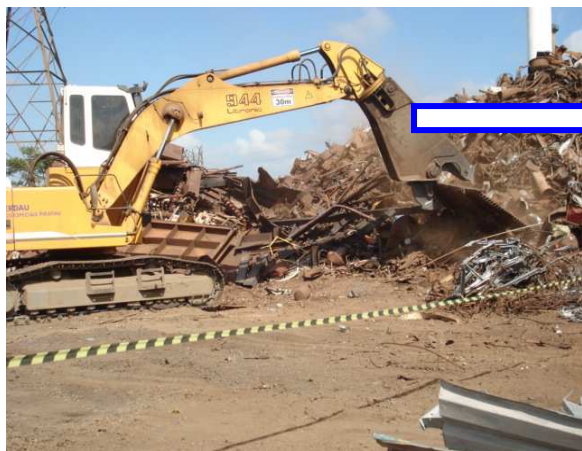
As Figuras 2.8 e 2.9 apresentam uma tesoura modelo Genesis GXP 500 R em operação.

Figura 2.8: Tesoura GXP 500 R em operação.

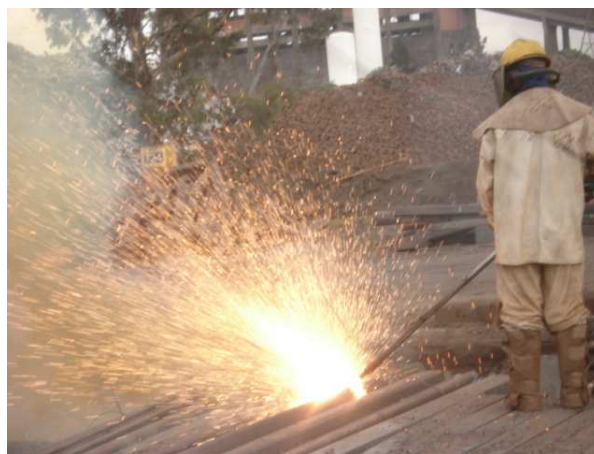
Figura 2.10: Oxicorte de sucata.

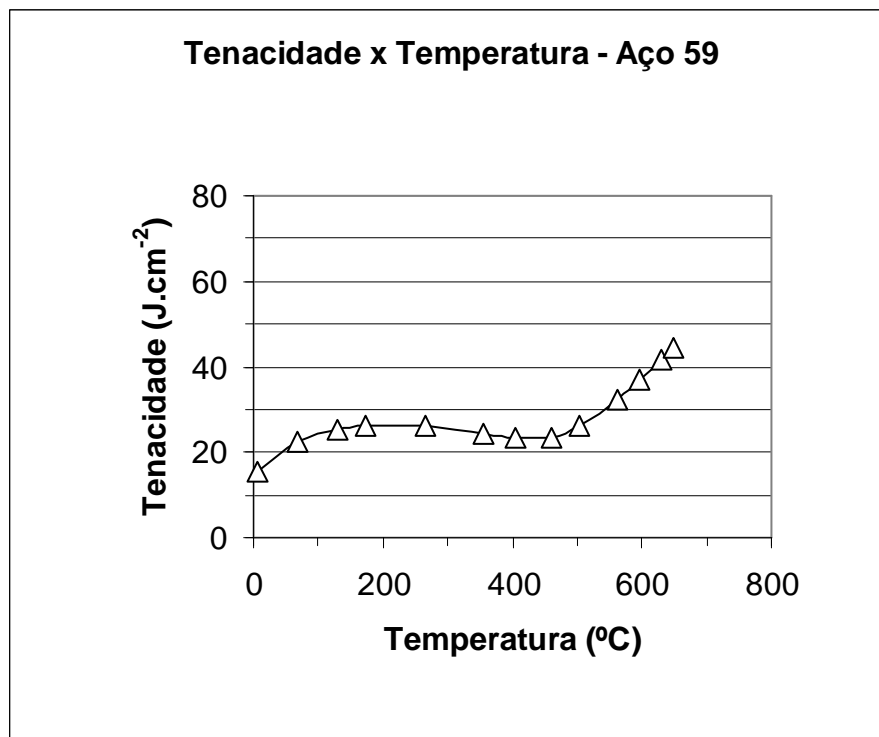
Figura 2.14: Variação da tenacidade em função da temperatura de revenido para o aço 59. Adaptado de ( KOUTSKY 1978 ).

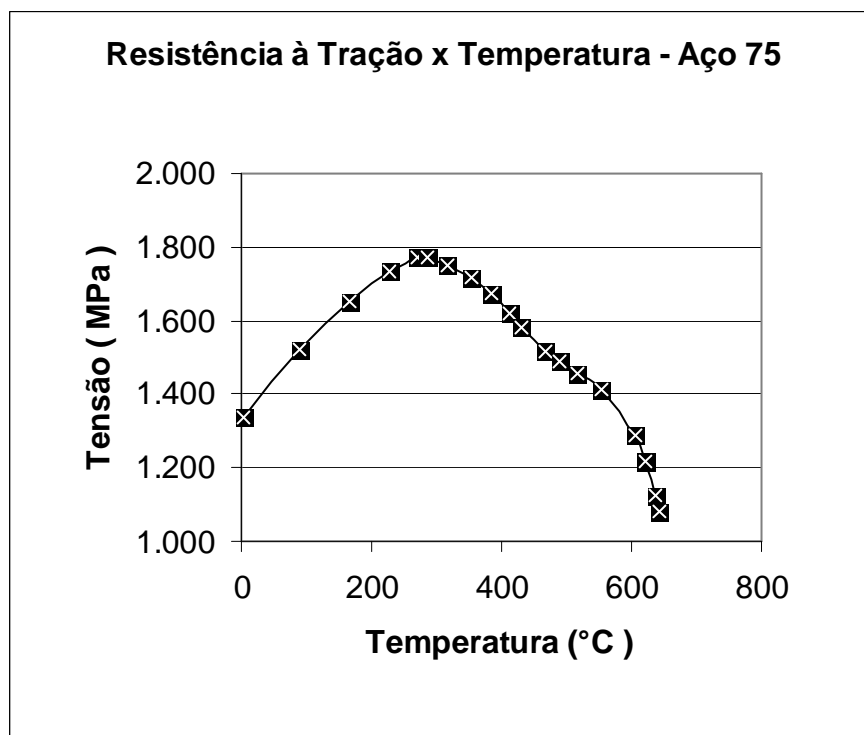
Figura 2.15: Variação da resistência à tração em função da temperatura de revenido para o aço 75. Adaptado de ( KOUTSKY 1978 ).

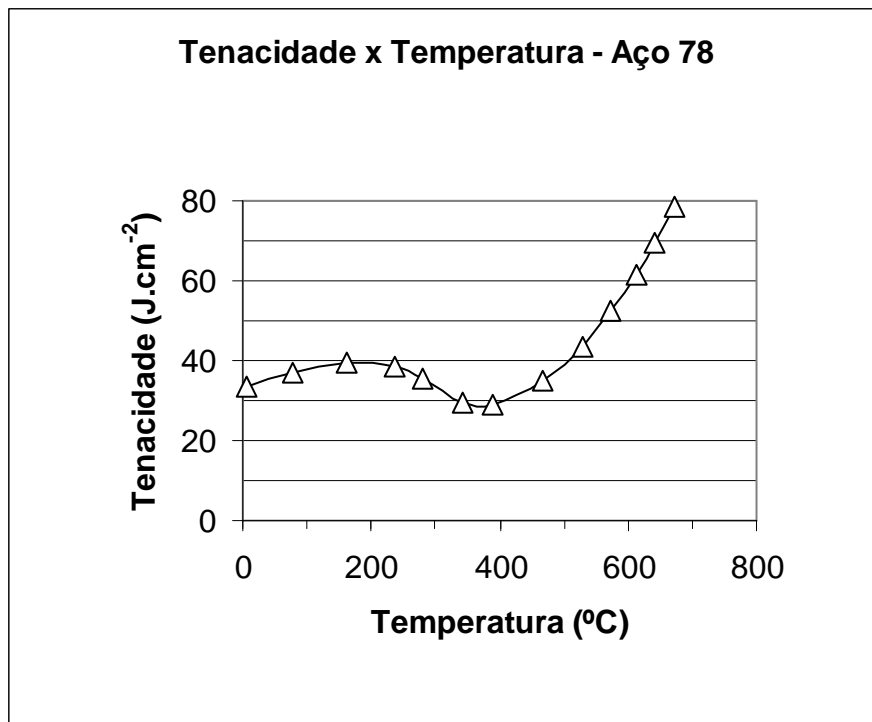
Figura 2.18: Variação da tenacidade em função da temperatura de revenido para o aço 78. Adaptado de ( KOUTSKY 1978 ).

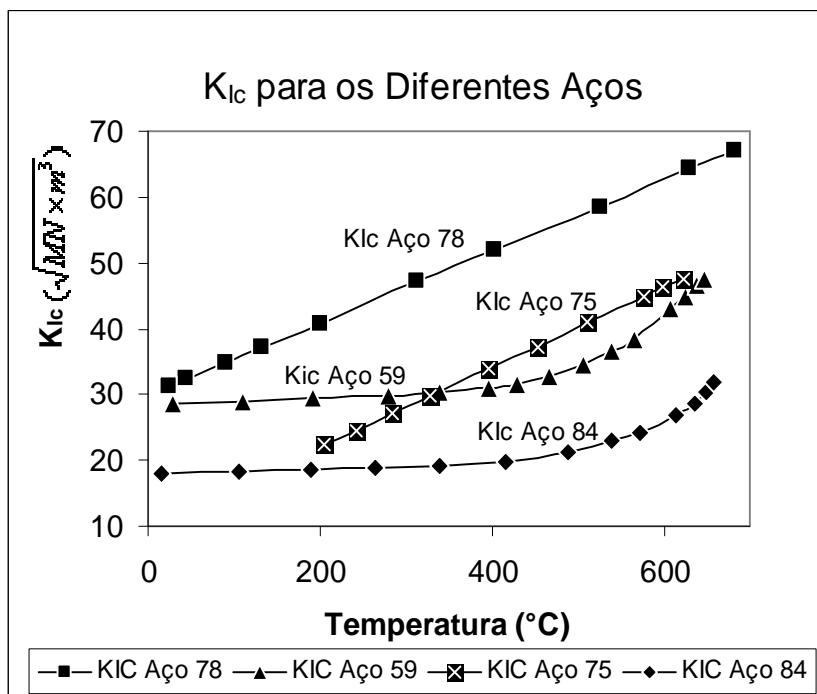
Figura 2.21: Variação da tenacidade à fratura,  $K_{IC}$  para os aços 59,75, 78 e 84. Adaptado de ( KOUTSKY 1978 ).

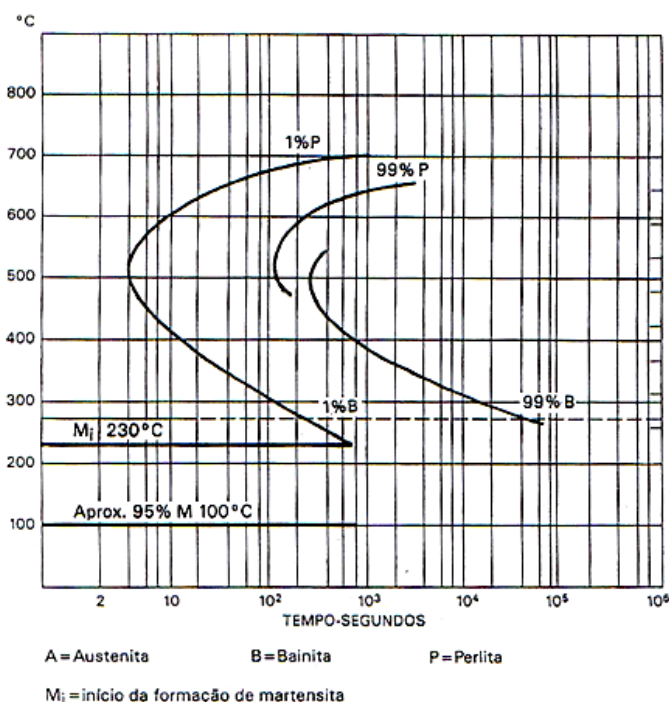
De acordo com o diagrama de transformação isotérmica, Figura 3.1, a martêmpera à 180°C está adequada para propiciar a formação de martensita ao longo da espessura da ferramenta sem o risco de fragilização e surgimento de trincas que poderiam ocorrer na têmpera convencional.

Figura 3.1: Diagrama TTT do aço AISI S1 (KRAUSS et al. 1997).

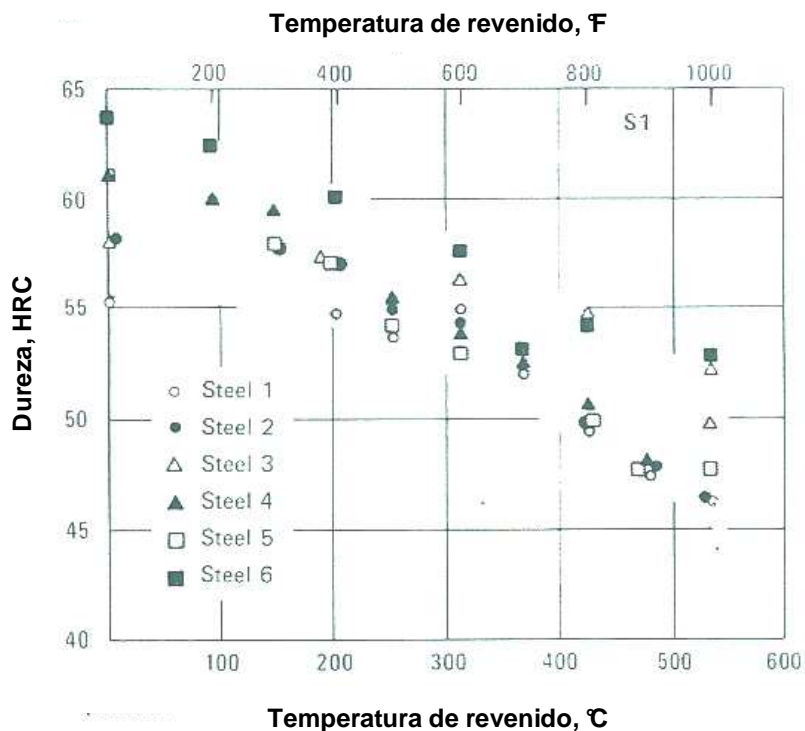
As curvas de revenido, (FOREMAN 1997) da Figura 3.2, auxiliaram na definição das temperaturas adequadas para a faixa de dureza objetivada de 50 à 56 HRC, de acordo com a composição química de cada jogo de navalhas.

Figura 3.2: Curvas de revenido para o aço AISI S1 (FOREMAN 1997).

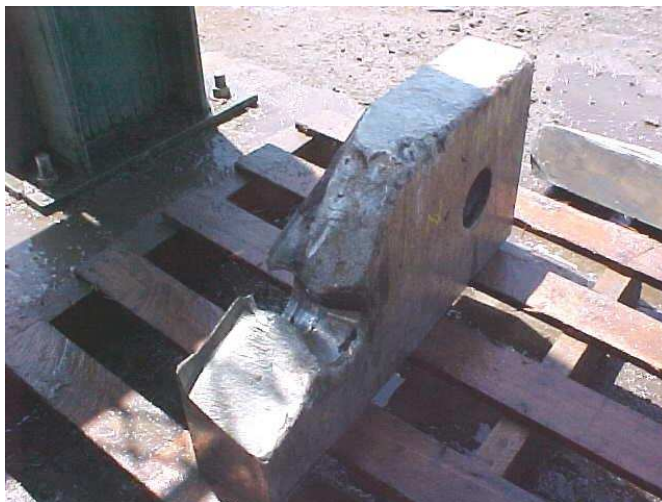
Figura 4.1: Par de navalhas C do aço AISI S1 após 4 h de operação.

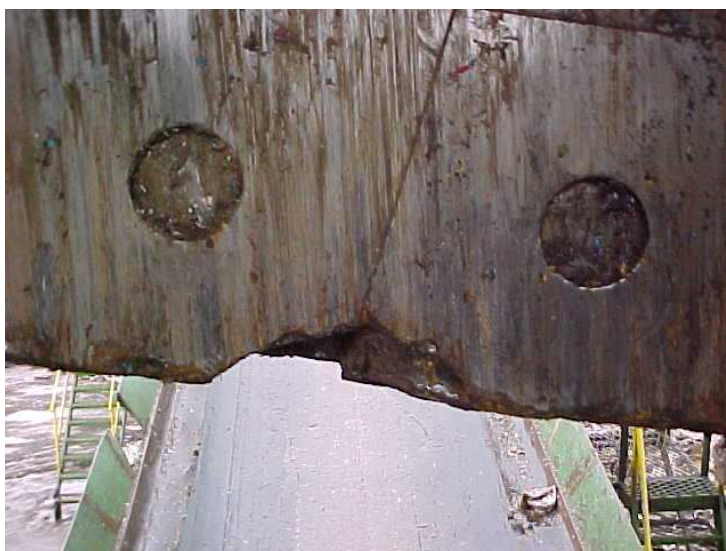
Figura 4.2: Par de navalhas G do aço AISI S1 após 6 h de operação.

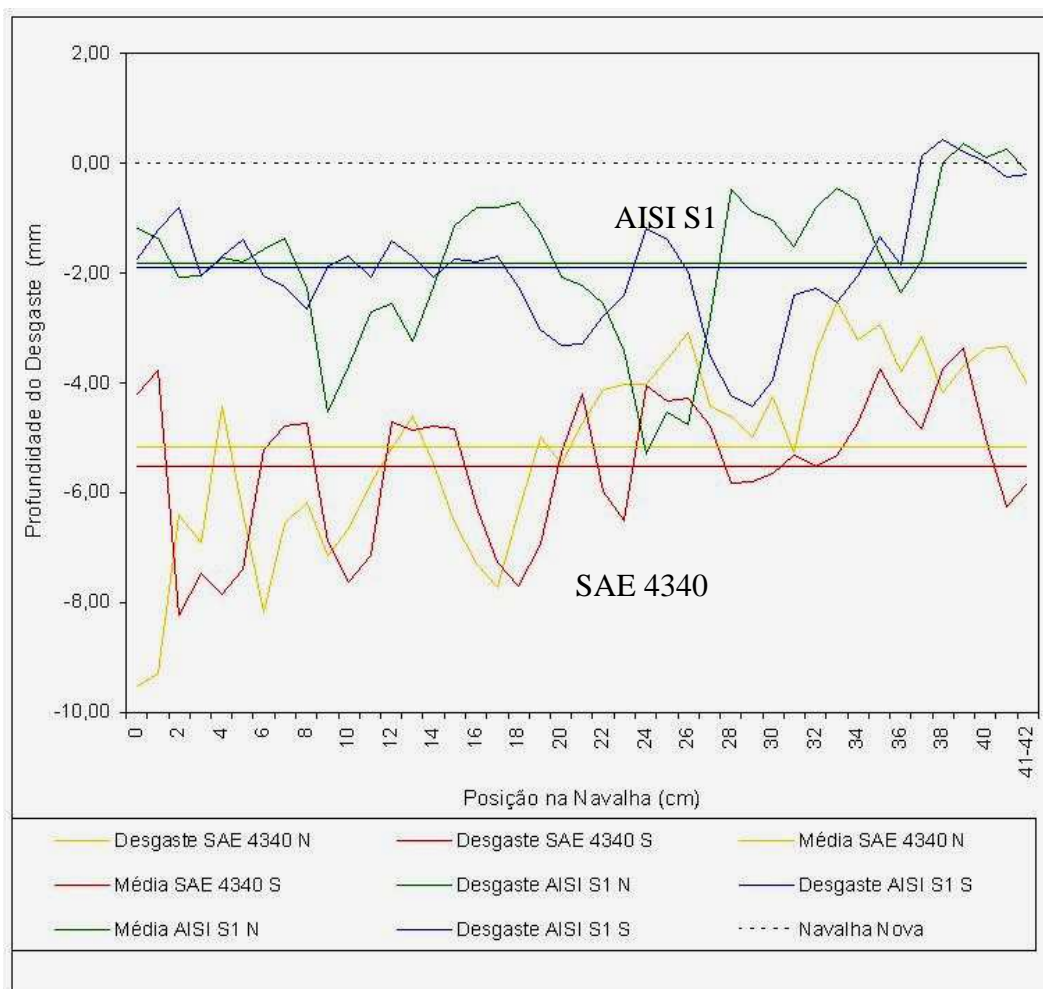
Figura 4.11: Desgaste comparativo entre 2 navalhas de ambos os aços. S=Sul e N=Norte.

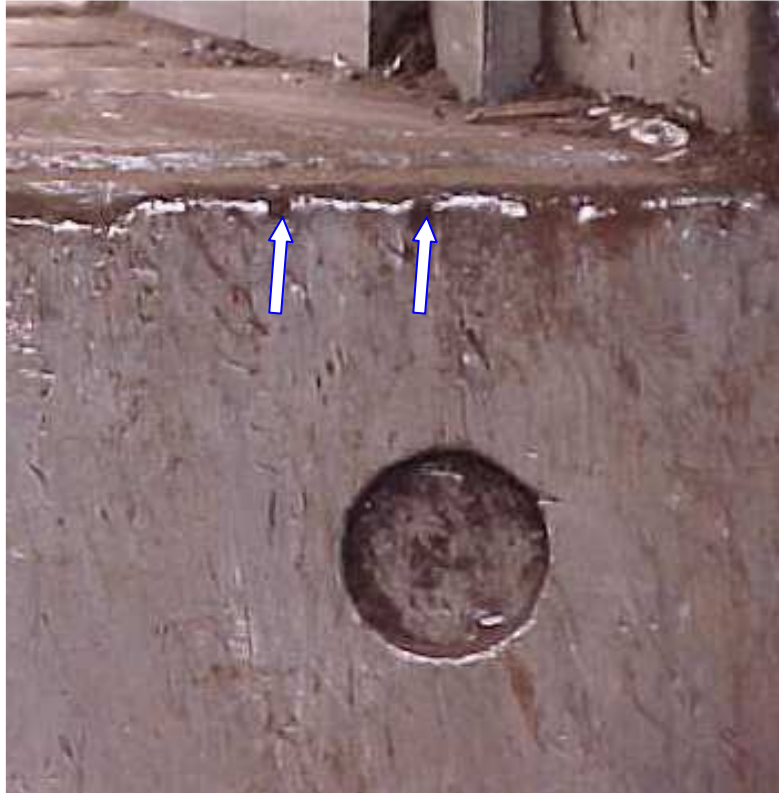
Figura 4.12: Navalha de aço S1 com pequenas quebras na aresta de corte.

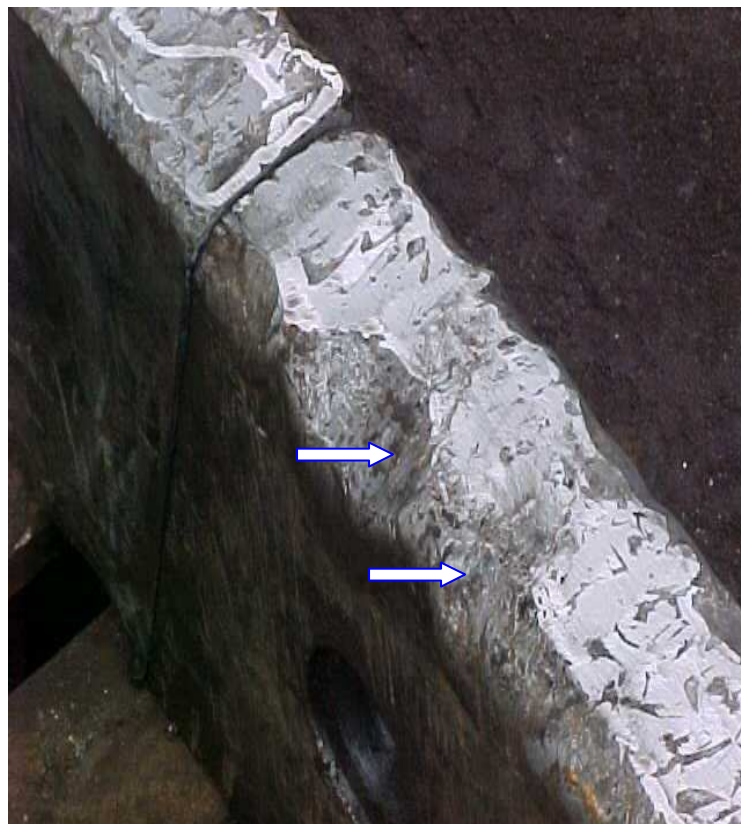
Figura 4.13: Navalha de aço SAE 4340 com grandes depressões na aresta de corte (vista superior).

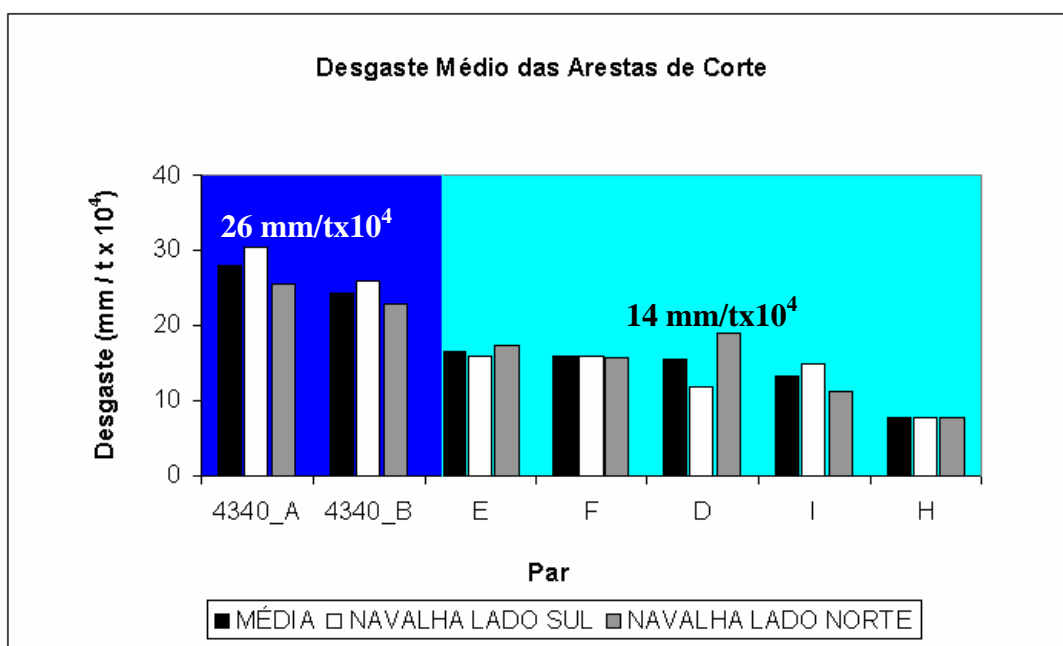
Figura 4.15: Comparação entre o desgaste médio das arestas de corte das navalhas dos aços SAE 4340 e AISI S1.

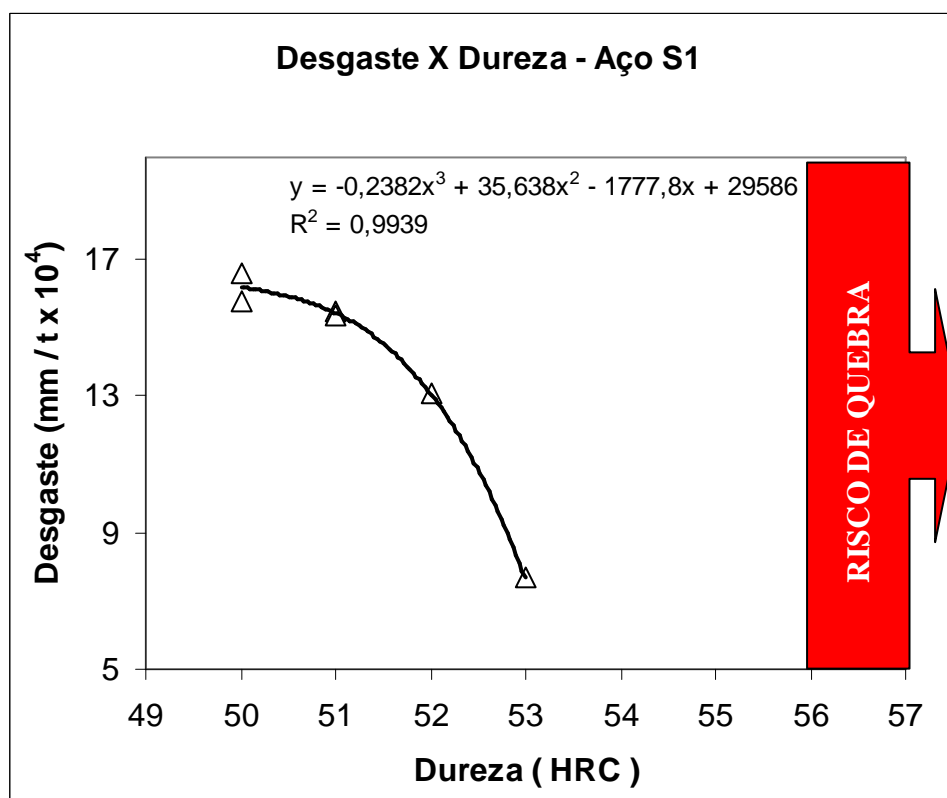
Figura 4.16: Relação entre desgaste e dureza para o aço AISI S1.

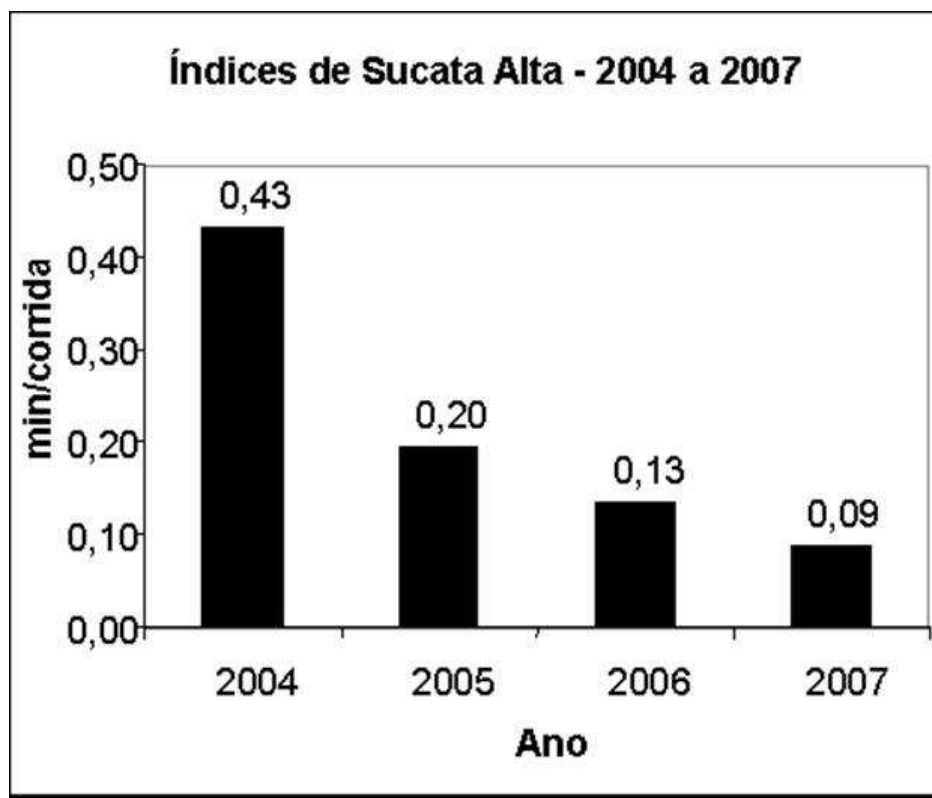
Figura 4.17: Redução das interrupções por sucata alta devido à substituição do SAE 4340 por AISI S1 como material base para as navalhas da prensa tesoura.
