AVALIAÇÃO DE SOLDA ALUMINOTÉRMICA EM ÂNGULO

Dissertação para obtenção do Título de Mestre em Engenharia

Porto Alegre, 2008

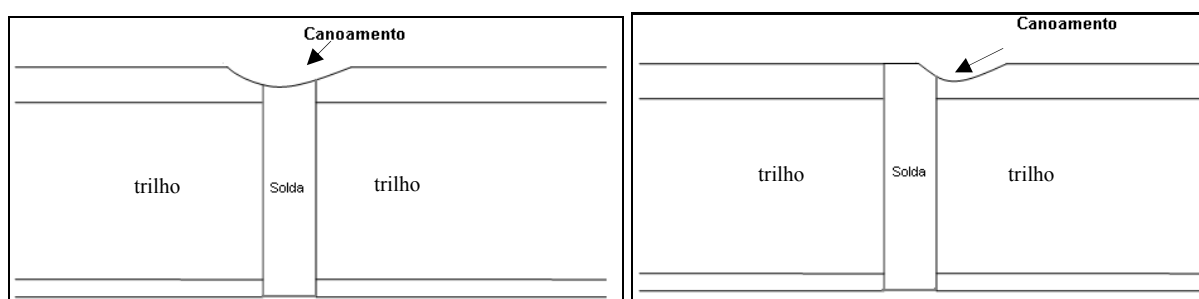
Figura 1.1 – Esquema mostrando exemplos da ocorrência do defeito canoamento em soldas aluminotérmicas ferroviárias.

Um defeito de grande preocupação nas ferrovias de carga pesada é a formação de uma depressão junto às soldas aluminotérmicas, o canoamento (conhecido como “*weld batter*”). O defeito surge devido as diferenças de dureza entre o metal de solda (MS) e a zona afetada pelo calor (ZAC). A pressão de contato da roda faz com que haja uma deformação (afundamento) na região do MS ou da ZAC, que possui menor dureza, criando a forma de uma canoa no perfil da solda, como mostra a Figura 1.1. A passagem da roda por este tipo de defeito acarreta em um violento impacto na estrutura, gerando tensões adicionais, não previstas em projeto, que podem levar a fratura, tanto da solda, quanto da roda, além de eixos e vagões, ou seja, um “simples” defeito na solda é capaz de onerar todo o material rodante e permanente da ferrovia.

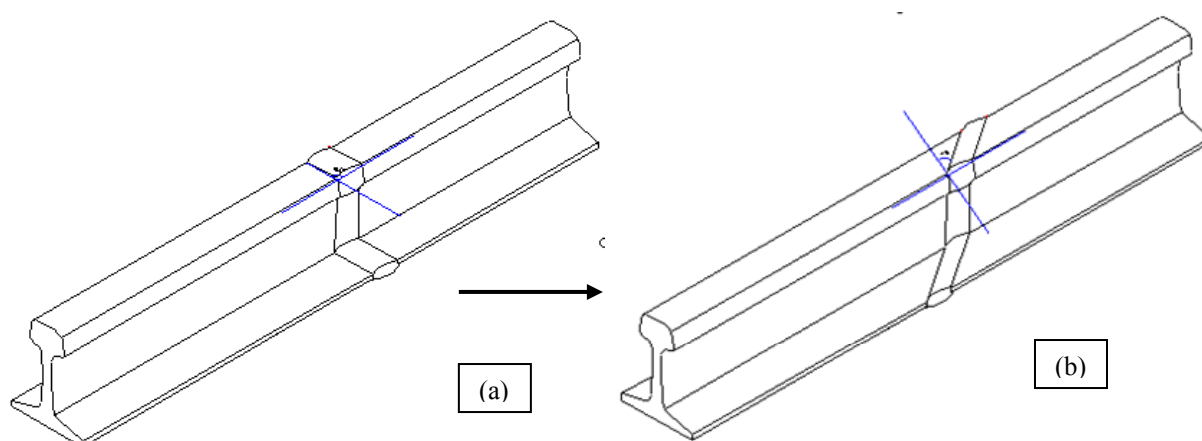
Figura 1.2 – (a) Solda transversal. (b) Solda em ângulo.

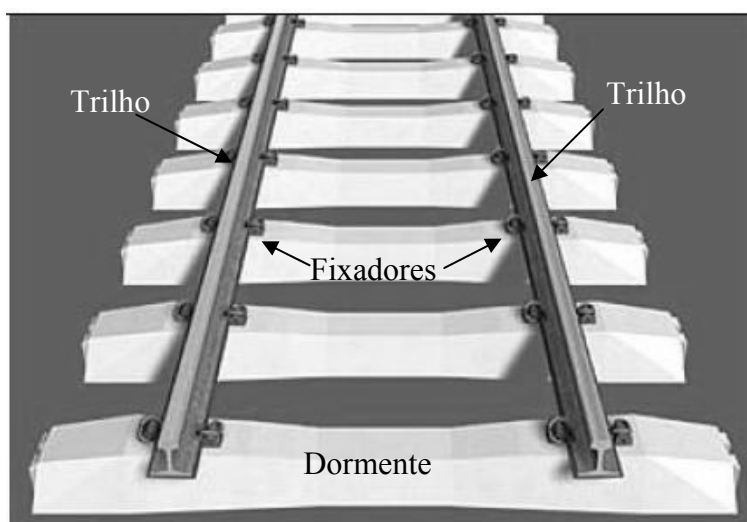
Figura 2.1 – Elementos básicos da via permanente.

Os trilhos são elementos da via permanente, fabricados em aço com comprimentos de 12 a 36m, sobre os quais trafegam e são guiadas as rodas dos trens - locomotivas, carros e vagões. Os trilhos são assentados sobre os dormentes e transferem para estes as solicitações do material rodante da via. Possuem ainda a função de sustentação e condução dos trens, apresentando características estruturais de uma viga extensa e contínua. A Figura 2.1 mostra alguns elementos básicos da via permanente.

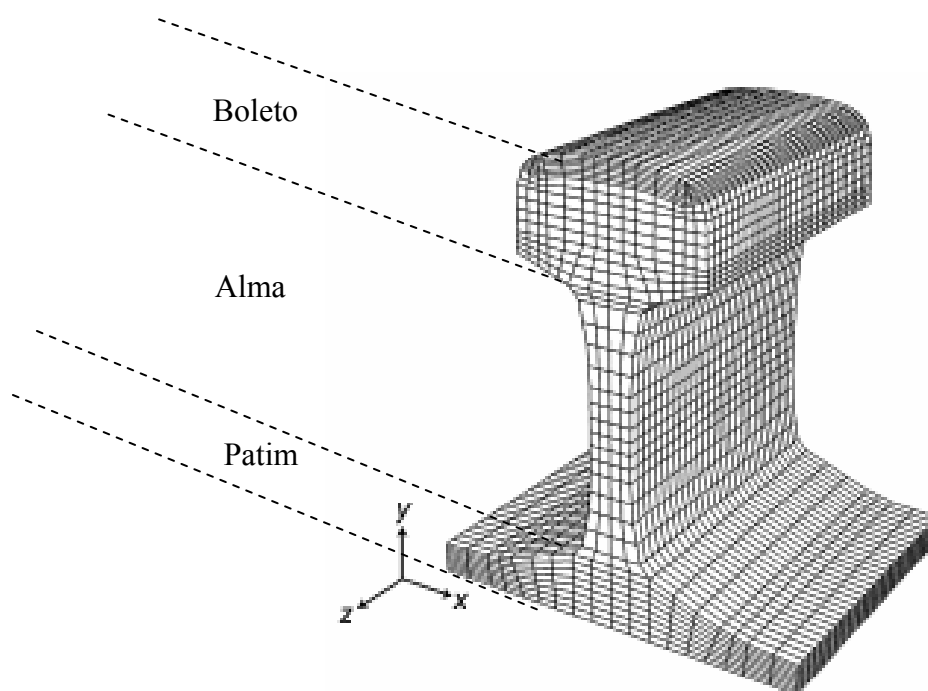
Figura 2.2 – Desenho esquemático mostrando em perspectiva a geometria de um trilho Vignole. (SKYTTBOL, 2005).

O perfil do trilho *Vignole* mostrado na Figura 2.2 possui três regiões distintas: boleto, patim e a alma. O boleto corresponde à parte superior do trilho, sendo sujeito ao atrito e desgaste, deve ter quantidade considerável de massa concentrada a fim de se minimizar os efeitos contato roda-trilho. O patim é a região inferior do trilho, sendo responsável pela estabilidade do componente e transferência dos esforços para os dormentes. A alma é a parte mais fina do trilho localizada entre o boleto e o patim. A altura e espessura da alma influenciam o momento de inércia, resistência e rigidez transversal da seção. A Figura 2.3 mostra as dimensões de um trilho ABNT -TR-68 (similar ao AREMA 136RE).

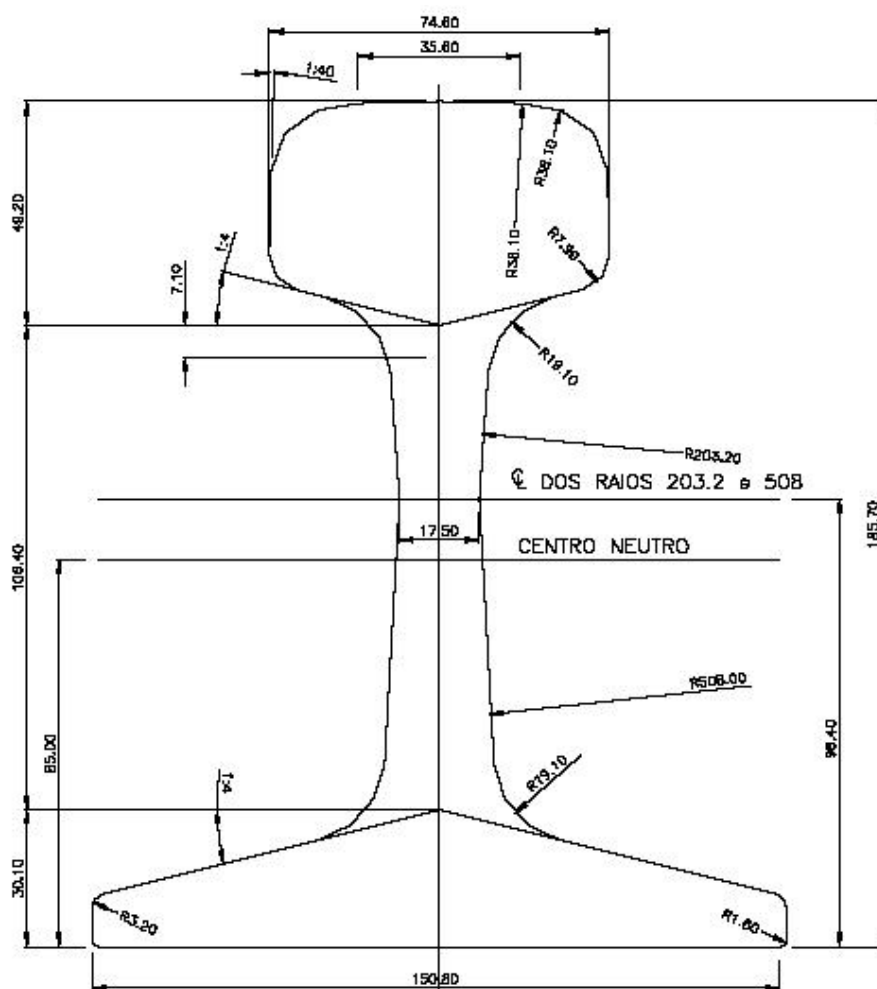
Figura 2.3 – Dimensões de um trilho ABNT TR-68 similar ao AREMA 136RE. Dimensões em mm.

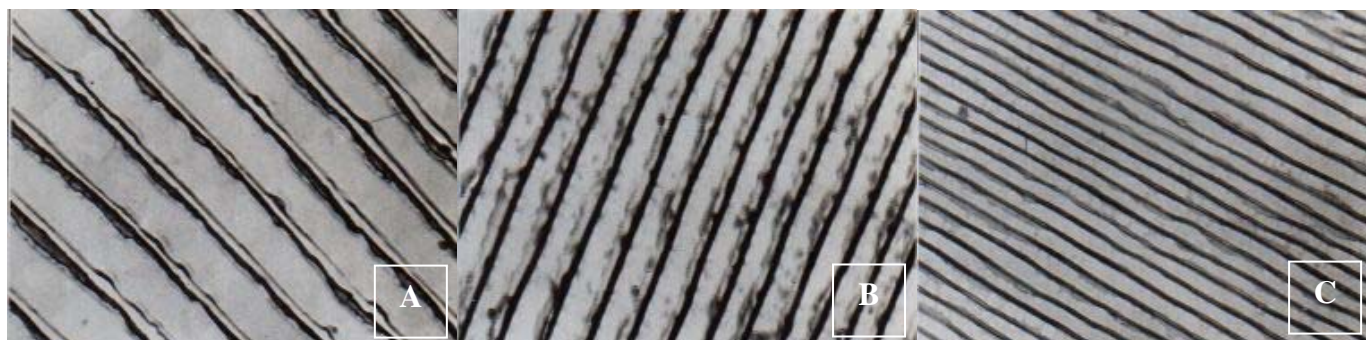
Figura 2.5 - Variação no espaçamento lamelar da perlita de acordo com o tipo de aço. ((a): Microestrutura de aço – trilho ao carbono; b): Microestrutura de aço – trilho microligado; (c): Microestrutura de aço-trilho tratado termicamente (MARICH, 1994).

O material dos trilhos perlíticos são aços com teor de carbono entre 0,6 e 0,9% e adições de Mn e Cr. Estes aços apresentam microestrutura totalmente perlítica sem ferrita livre, alcançando resistência de 900-1200MPa e dureza entre 260 e 290HB na condição de como produzidos. A perlita fina confere maior resistência mecânica e ao desgaste para os trilhos quando possui pequenos espaçamentos interlamelares, além disso, a microestrutura é submetida a um alto grau de encruamento devido ao contato roda-trilho. A Figura 2.5 mostra a variação dos espaços interlamelares da perlita de acordo com o tipo e condição do material. Estes trilhos são bastante utilizados em seções retas da via, onde a vida útil do trilho é governada principalmente por desgaste. Adições de Nb, V e Mo criam uma nova classe de trilhos perlíticos, os microligados, com resistência de aproximadamente 1300MPa e dureza de até 400HB, no entanto tratamentos térmicos com resfriamento acelerado proporcionam maior refinamento na estrutura da perlita, dando maior ductibilidade a esses aços (SCHNEIDER, 2005).

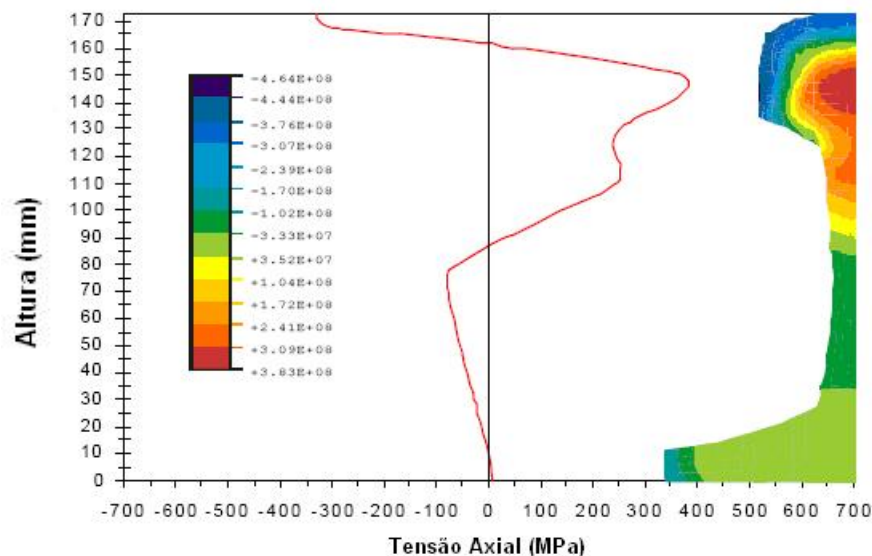
Figura 2.7 – Perfil de tensões residuais para um trilho submetido a tratamento térmico HH (JEONG, 1996).

componente. A Figura 2.7 mostra um perfil de tensões residuais longitudinais de um trilho submetido a tratamento térmico para endurecimento do boleto

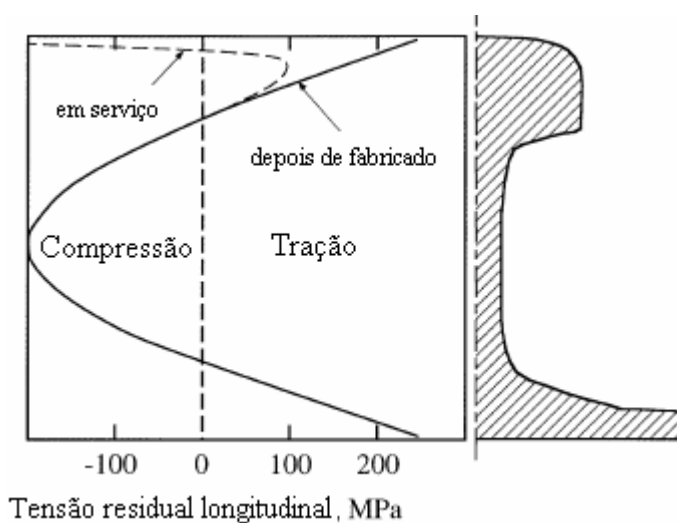
Figura 2.8 – Perfil de tensões residuais para um trilho novo standard novo e depois de usado (ZERBST, 2005).

Na condição de como fabricado, as tensões residuais longitudinais são trativas no boleto (até 10 mm da superfície) e no patim e compressivas na alma. Em serviço, o contato roda-trilho provoca deformações plásticas pontuais na superfície do boleto e, com o conseqüente encruamento do material, incentiva uma redistribuição das tensões residuais a uma profundidade de até 7,5-10 mm (ROLDO, 1998). Nestas condições as tensões residuais trativas do boleto, decorrentes do processo de fabricação, passam a ser compressivas, como mostra a Figura 2.8.

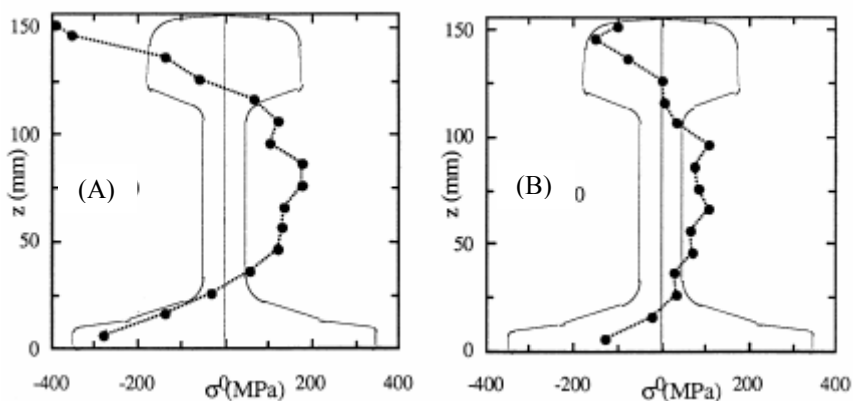
Figura 2.9 – Perfil de tensões residuais longitudinais em soldas aluminotérmicas. A) no centro da solda; B) na zona afetada pelo calor (ZAC) (WEBSTER, 1997).

A intensidade das tensões é maior na região central da solda para as tensões longitudinais e maior na zona afetada pelo calor (ZAC) para as tensões verticais, como mostram as Figura 2.9 e Figura 2.10. O autor, ainda, sugere que o tamanho da junta, natureza metalúrgica do trilho e a configuração dos moldes podem alterar o campo de tensões residuais da solda. Em outro artigo, Skyttebol (SKYTTEBOL, 2005) verificou que as distribuições de tensões residuais são similares para os processos de soldagem por aluminotermia e por centelhamento (flash butt welding).

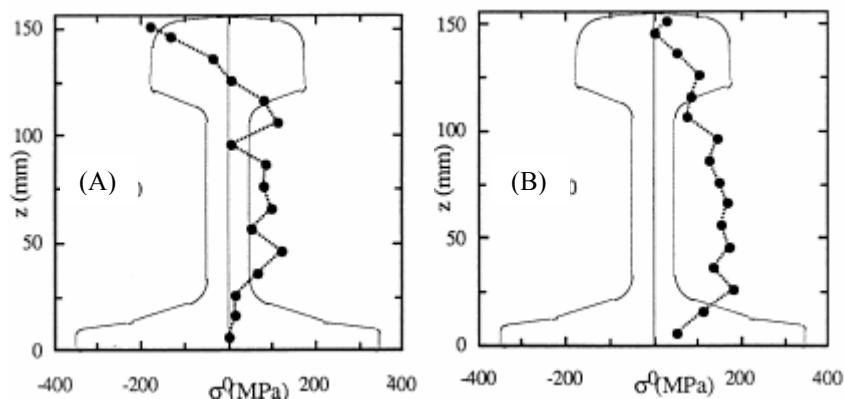
Figura 2.10 - Perfil de tensões residuais verticais em soldas aluminotérmicas. A) no centro da solda; B) na zona afetada pelo calor (ZAC) (WEBSTER, 1997).

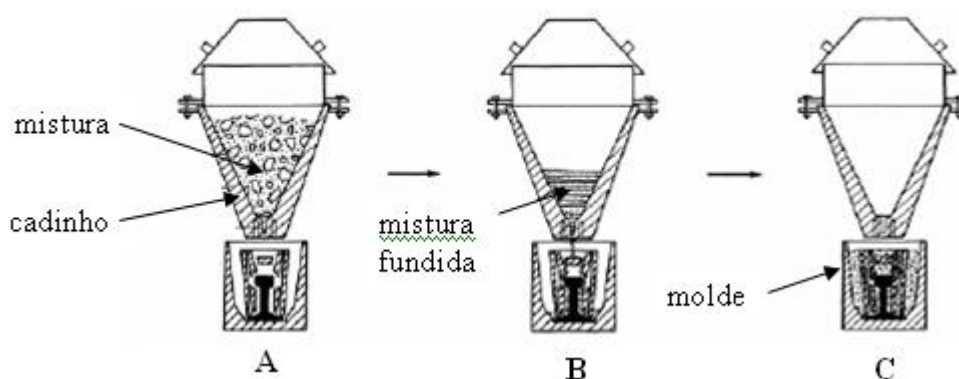
Figura 2.11 - Configuração típica do conjunto molde-cadinho para a soldagem aluminotérmica (DA SILVA, 1998).

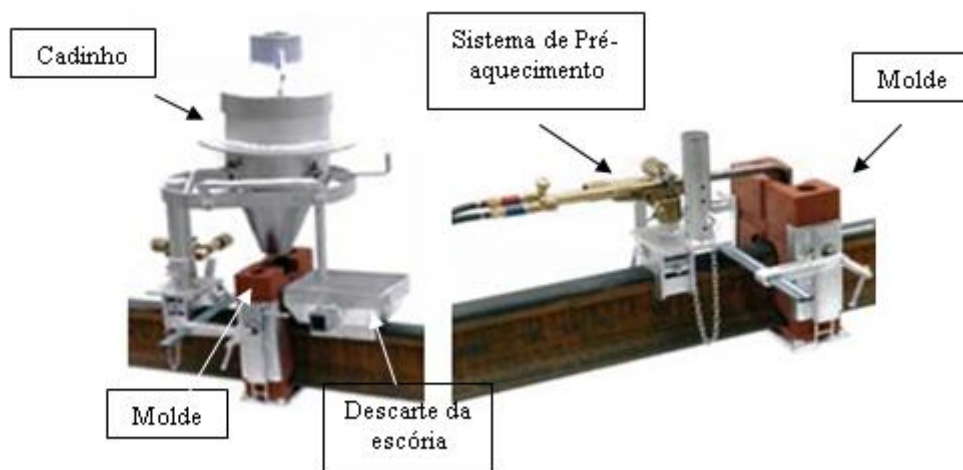
Figura 2.12 – Equipamentos utilizados na soldagem aluminotérmica. (KLL)

Basicamente são utilizados três equipamentos (Figura 2.12): Cadinho, Moldes e Sistema de Pré-Aquecimento.

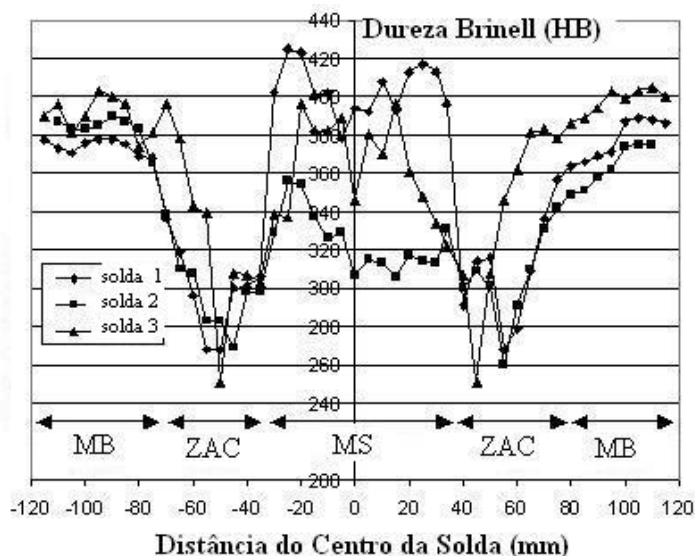
Figura 2.13 – Perfis de dureza longitudinal ao longo da solda (MARICH, 2005).

Myers (MYERS, 1982) apurou a falta de simetria no perfil de dureza da solda. No boleto o metal de solda (MS) possui dureza mínima no centro. A dureza atinge um máximo na região da ZAC, partir de onde a dureza cai novamente até os níveis do metal base. Em alguns casos este segundo ponto de dureza mínima ocorre na fronteira entre a ZAC e a ZPF (zona parcialmente fundida). Para as medições realizadas no patim, a dureza mínima no MS é pouco pronunciada, nas demais regiões da solda os patamares de dureza são similares àquelas medidas no boleto. As variações de dureza ao longo da solda são observadas por vários autores (MYERS, 1982; OFFEREINS, 2004; DA SILVA, 1998), no entanto a literatura não fornece justificativa de natureza metalúrgica que explique a razão da diminuição de dureza no centro da solda. É importante salientar que a norma européia para avaliação de soldas aluminotérmicas determina ensaios de dureza na região boleto. Deve-se considerar, também, que o encruamento provocado pelo contato roda-trilho pode acarretar em um aumento de dureza de até 60HB na região da solda, dependendo das condições de serviço. A Figura 2.13 mostra o perfil de dureza no plano longitudinal para três soldas em trilhos tratados.

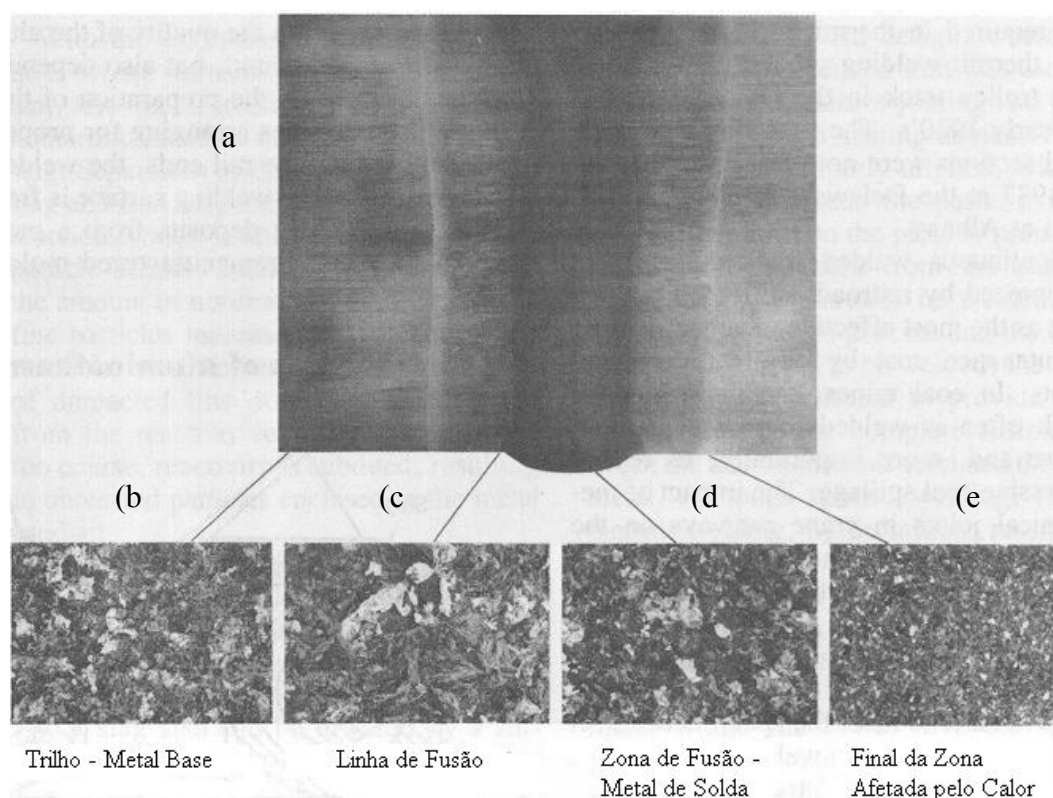
Figura 2.14 – Caracterização metalográfica de uma solda aluminotérmica. (a) macroestrutura. (b) metal base. (c) linha de fusão (d) metal de solda. (e) zona afetada pelo calor (ASM METALS HANDBOOK, 1998)

A estrutura metalúrgica presente na solda aluminotérmica depende da composição química da mistura, da composição dos trilhos e das taxas de resfriamento impostas ao processo. A microestrutura indicada para a solda é a perlita, que deve apresentar apenas variações granulométricas ao longo das suas diferentes zonas, embora sejam permitidas mínimas percentagens de ferrita. Morfologias aciculares desta fase, como Widmanstätten são indesejadas por possuírem baixa ductilidade, fases martensíticas ou bainíticas e estruturas dendríticas também são desaconselhadas por conferirem menor tenacidade à junta. A Figura 2.14 mostra uma macrografia e as micrografias das zonas de uma solda perlítica.

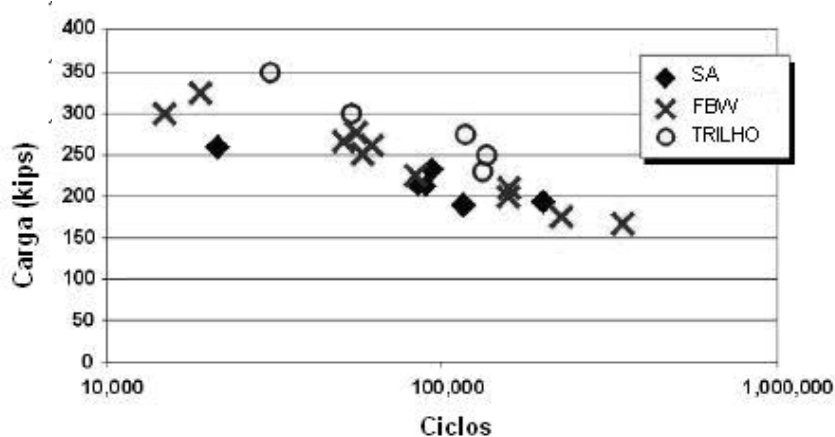
Figura 2.15 – Comparação entre o desempenho de fadiga de soldas aluminotérmicas, soldas por centelhamento e trilhos. (SUN, 2002)

No TTCI (Transportation Technology Center, Inc.) nos Estados Unidos (SUN, 2002) foram realizados ensaios de fadiga em soldas de trilhos AREMA 136RE. A Figura 2.15 mostra os resultados obtidos e faz uma comparação entre as soldas aluminotérmicas, soldas por centelhamento (flash-butt weld) e um segmento de trilho sem solda. Como esperado, a solda aluminotérmica apresenta propriedades inferiores.

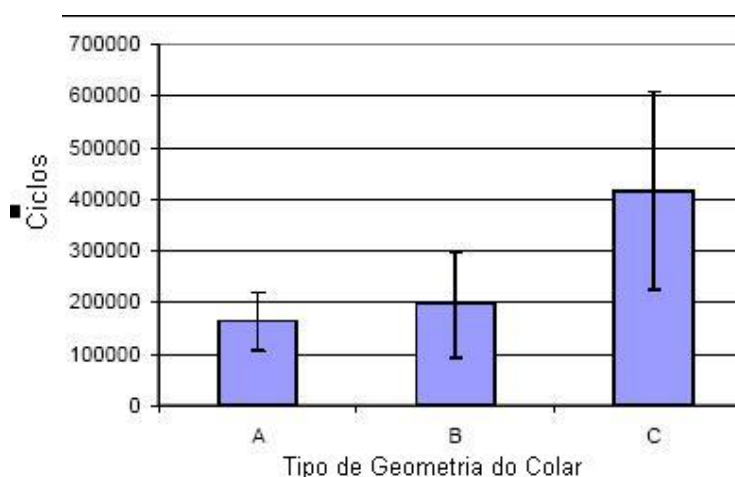
Figura 2.16 – Desempenho em fadiga para três diferentes geometrias do colar de solda (KRISTAN, 2005).

Em outro trabalho realizado na mesma instituição Kristan (KRISTAN, 2005) avaliou o desempenho em fadiga para três novas geometrias do colar da solda. Os resultados são mostrados na Figura 2.16. Dentre os fatores intervenientes na vida em fadiga das soldas aluminotérmicas, destacam-se os defeitos de soldagem, inclusões, microestrutura e resistência mecânica.

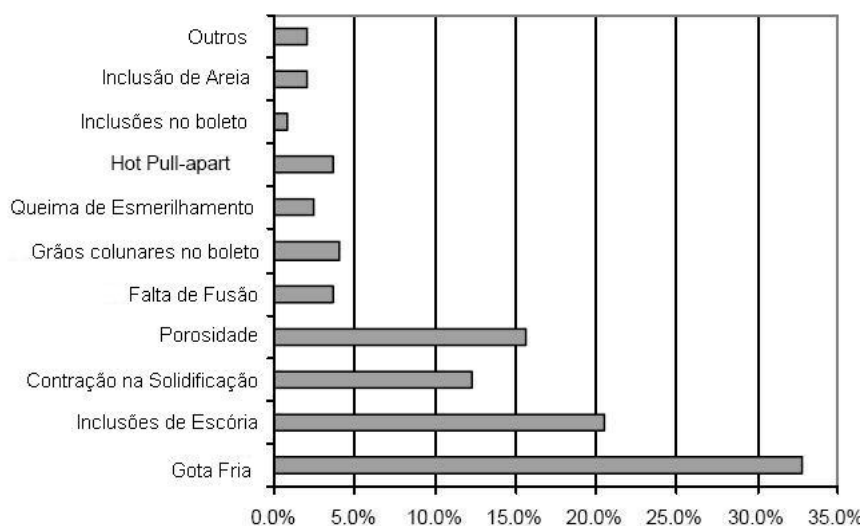
Figura 2.17 – Tipos de defeitos encontrados em soldas aluminotérmicas (LAWRENCE, 2004).

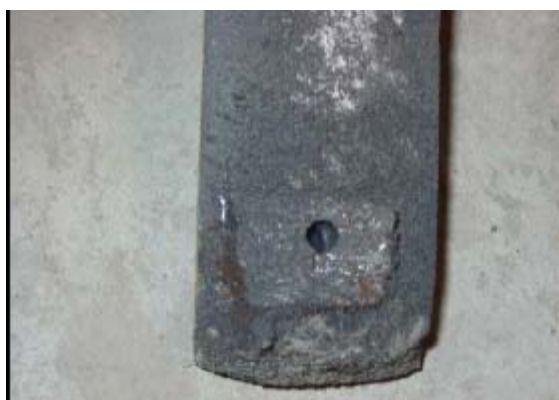
*Black holes* são poros isolados que surgem junto ao canal de alimentação da solda. Este tipo de defeito é uma das maiores causas de rejeições de solda por serem facilmente observados em inspeção visual. O defeito é causado por gases que, originados pelo material de vedação próximo ao patim, entram em contato com a solda durante a solidificação. Soldas com gaps estreitos também são suscetíveis a este tipo de defeito.

Figura 2.18 – Black hole no patim (WTIA, 2006).

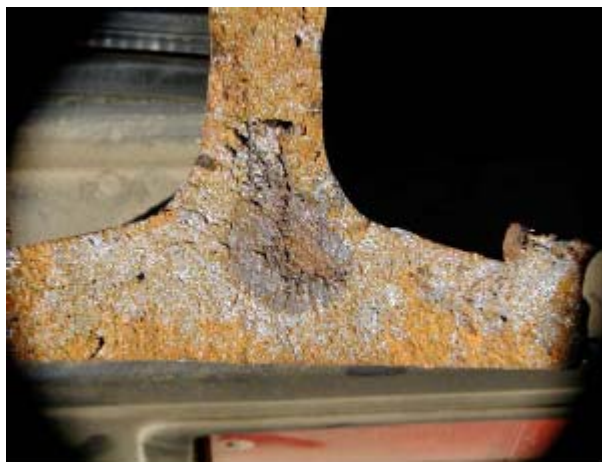
Figura 2.19 – Contração da solda na região entre a alma e o patim (WTIA, 2006).

A contração da solda ocorre geralmente na última região de solidificação, o patim ou o boleto, de acordo com o sistema de vazamento. A contração está associada a pré-aquecimento insuficiente, gaps reduzidos e ao movimento relativos da junta antes da solidificação total da solda. Assim, etapas de fixação devem ser revistas. São necessários aproximadamente 25 minutos até que a solda atinja temperatura de 350°C, onde terá desenvolvido 80% da sua resistência mecânica. Deve-se proibir o tráfego próximo aos locais de manutenção durante este intervalo (MUTTON, 2004).

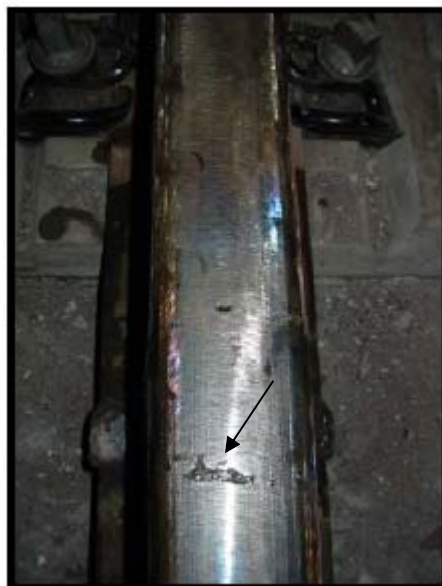
Figura 2.20 – Exemplo de inclusão de areia (WTIA, 2006).

Inclusões de areia ocorrem quando o material de vedação entra em contato com a chama durante o pré-aquecimento ou com o metal líquido durante o vazamento. A maior incidência do defeito ocorre na soldagem de um trilho novo com um trilho desgastado, uma vez que pode haver penetração de areia devido ao desnível do trilho usado. A areia de vedação pode alcançar temperaturas de vitrificação e se incrustar na superfície do trilho. O defeito pode ser removido por esmerilhamento, no entanto, podem permanecer após este processo o que exige reparos na solda.

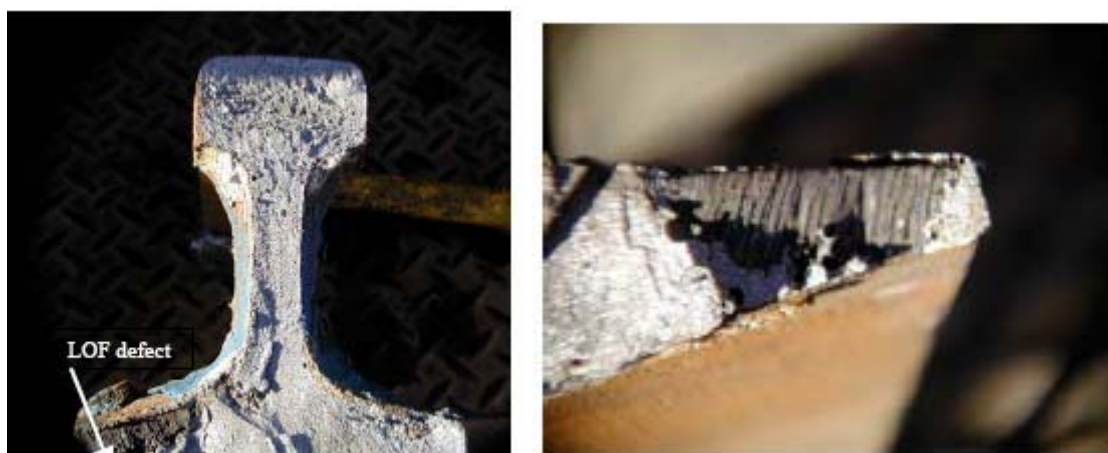
Figura 2.21 – Solda com falta de fusão no patim do trilho. À direita, ainda é possível observar as marcas do processo de corte durante a preparação da junta (WTIA, 2006).

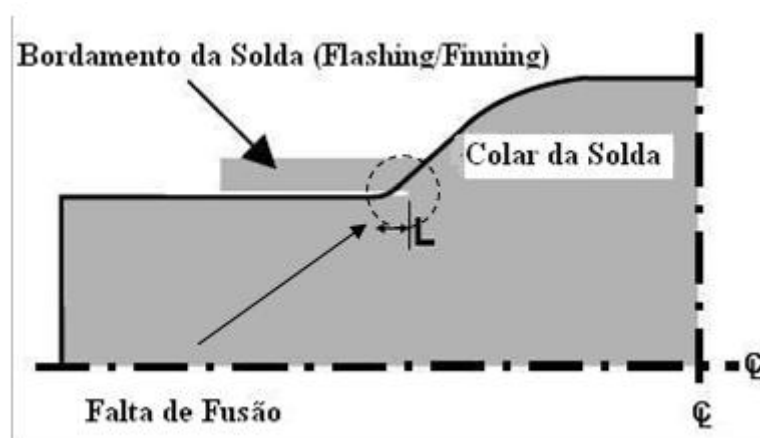
Figura 2.22 - Diagrama esquemático de um corte horizontal junto ao colar de solda na alma mostrando bordamento da solda e falta de fusão (KRISTAN, 2004).

O defeito do tipo “*finning*” surge devido a um fluxo de metal fundido entre o trilho e o molde, o que forma uma borda com potencial para concentração de tensões. Este defeito tem sido associado com um grande número de falhas em soldas, principalmente em vias com altas cargas por eixo (KRISTAN, 2004). O defeito ocorre na alma e no patim junto ao colar da solda, podendo ser originado por variação no dimensional dos moldes, vazamento de escória na solda ou fusão da lama cerâmica que é colocada entre o molde e o trilho. A Figura 2.22 mostra esquematicamente o bordamento e a falta de fusão associada ao defeito, enquanto a Figura 2.23 mostra uma fotografia do defeito.

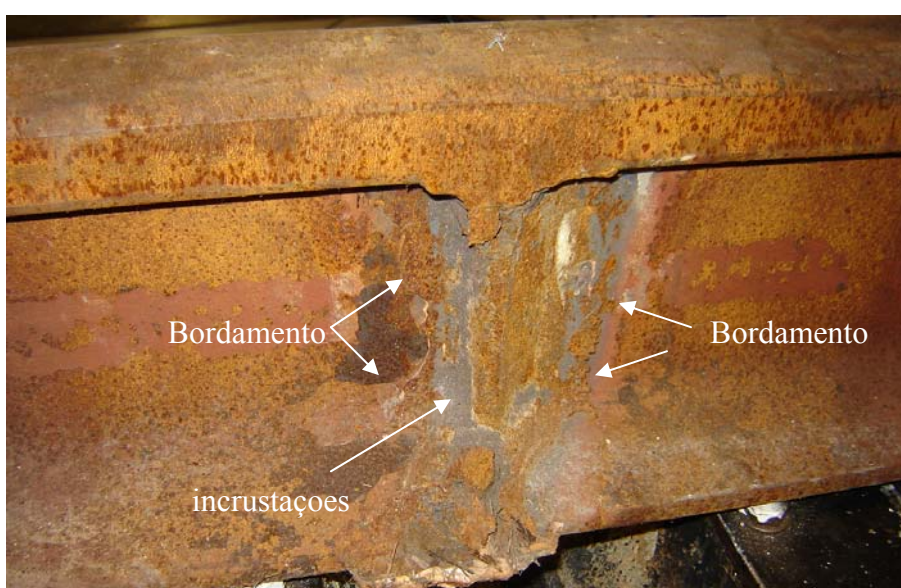
Figura 2.23 – Exemplo de solda com o defeito de bordamento Também é observada incrustação de material cerâmico no colar da solda.

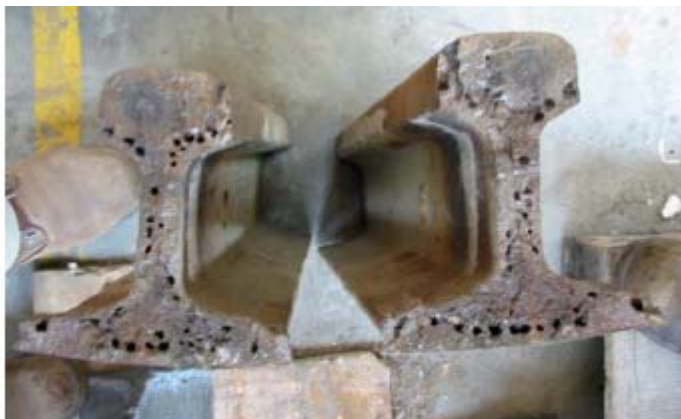
A porosidade é um defeito interno grave, pois quando em grande número pode diminuir de maneira significativa a resistência da solda. A umidade é a principal causa deste defeito, uma vez que impede a correta reação da mistura aluminotérmica. A porosidade pode ainda ser decorrente do material de vedação, pré-aquecimento insuficiente, molde contaminado e clima chuvoso durante a soldagem.

Figura 2.24 – Soldas com forte porosidade (WTIA, 2006).

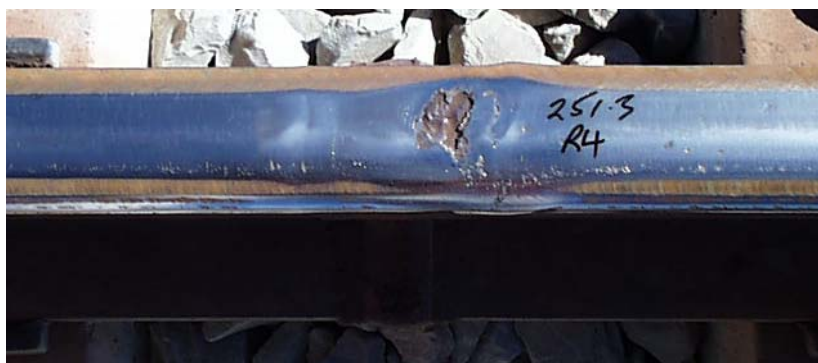
O canoamento (weld batter) é definido como a variação no perfil longitudinal ao longo da região da junta como resultante da diferença de desgaste e deformação plástica entre o trilho e a solda (MOLLER, 2001). O defeito é introduzido pelas altas pressões do contato roda-trilho em ferrovias de carga pesada e está associado a juntas com largas ZAC e com considerável variação de dureza em relação ao MS. A Figura 2.25 mostra o aspecto visual do defeito.

Figura 2.25 – Aspecto visual do defeito canoa (DUVEL, 2005).

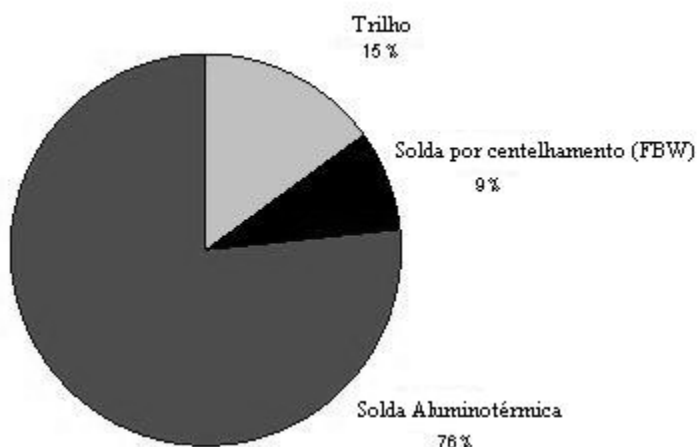
Figura 2.26 – Distribuição dos locais de falha em uma ferrovia de carga pesada (DUVEL, 2005).

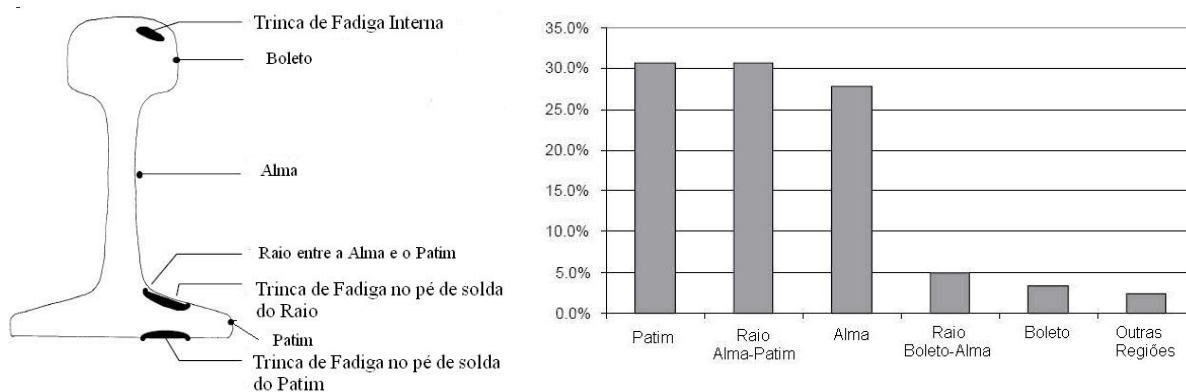
Figura 2.27 – Regiões da solda mais suscetíveis a nucleação de defeitos e falhas (LAWRENCE, 2004).

As trincas de fadiga são mais freqüentes na região do boleto, porém podem ser detectadas por ensaios de ultra-som. Na etapa de iniciação estas trincas são removidas pelo desgaste do trilho ou por esmerilhamento. No boleto as trincas surgem a partir de concentradores de tensões internos, como inclusões e porosidade. Na alma e no patim a ocorrência de trincas de fadiga é menos freqüente e há maiores dificuldades de detecção, no entanto estas regiões da solda são mais suscetíveis a defeitos superficiais e tensões residuais trativa que representam maior risco à integridade da junta (SKYTTEBOL, 2005). Estes detalhes justificam a maior incidência de fraturas iniciadas na alma e no patim como mostra a Figura 2.27

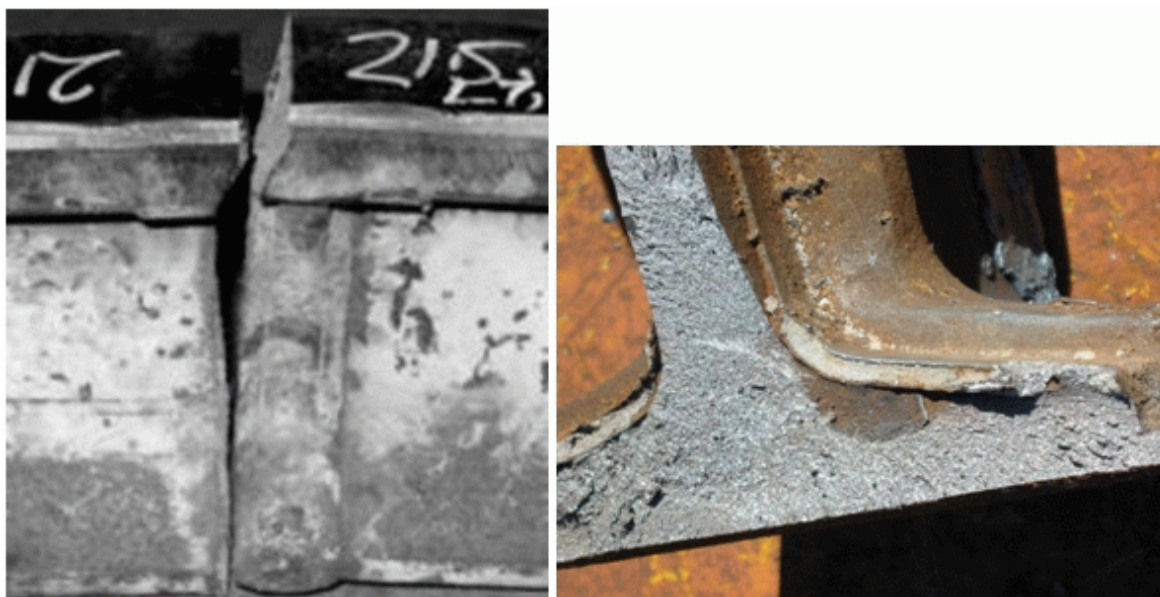
Figura 2.28 – Fratura Transversal (MUTTON, 2004) e (DUVEL, 2005).

As fraturas transversais estão associadas a defeitos na linha central da solda, principalmente, devido à contração do aço solidificado quando o pré-aquecimento da junta é deficiente. A falha vertical, ainda, ocorre na alma, coincidindo com uma larga zona de fusão ou inclusões de escória. Outro ponto preferencial para a nucleação deste tipo de falha são os defeitos planares na região do patim. Silva (SILVA, 2000), analisou a falha de uma solda com fratura vertical onde foram detectados indícios de superaquecimento decorrentes de parâmetros de soldagem negligenciados, o que foi evidenciado pela existência de microestrutura frágil e pela granulometria grosseira do material junto ao início da falha. A

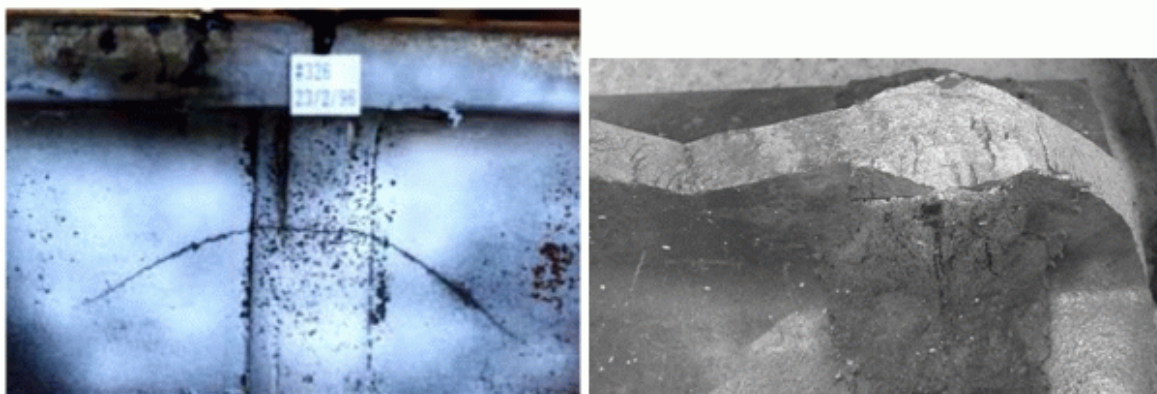
Figura 2.29 – Fratura Horizontal (DUVEL, 2005).

A falha inicia na alma, geralmente em um canto do colar de solda e está associada a defeitos superficiais, trincas de contração e inclusões (não-metálicas, de areia ou escória).

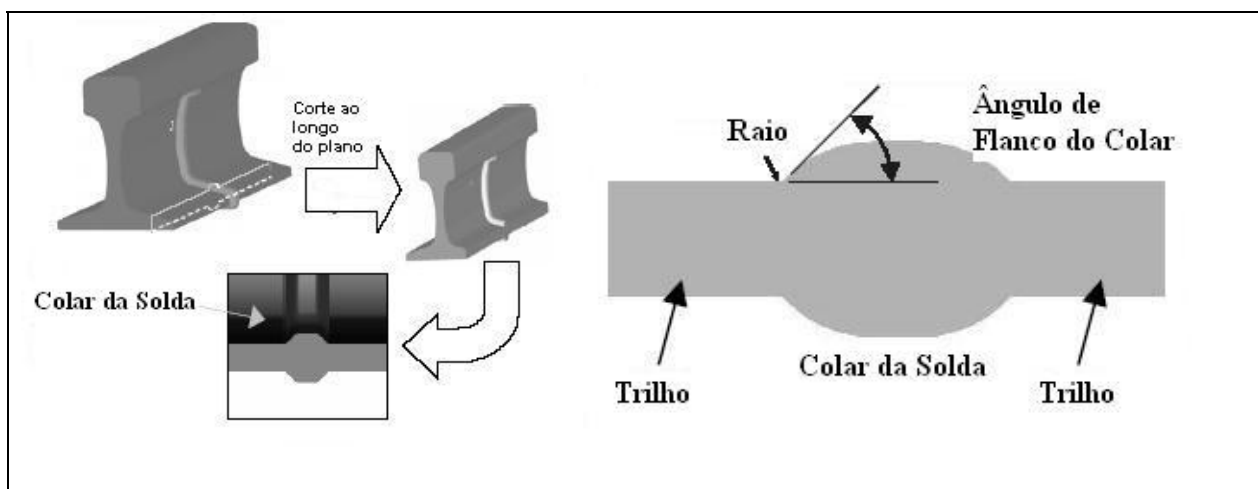
Figura 2.30 - Diagramas mostrando a seção transversal do colar de solda com suas características geométricas (KRISTAN, 2004).

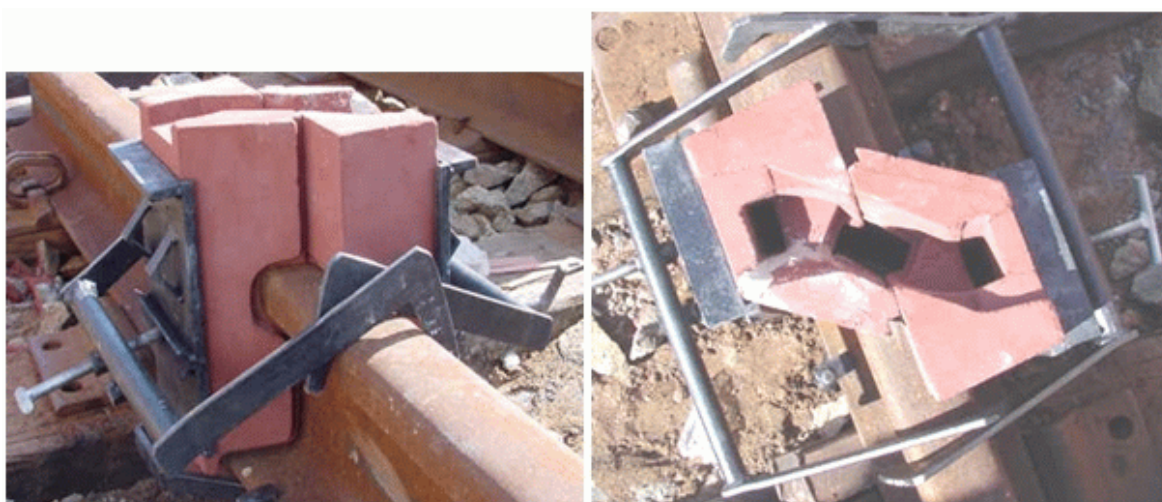
Figura 3.3 – Fotografias mostrando a instalação e a geometria do molde utilizado na solda em ângulo.

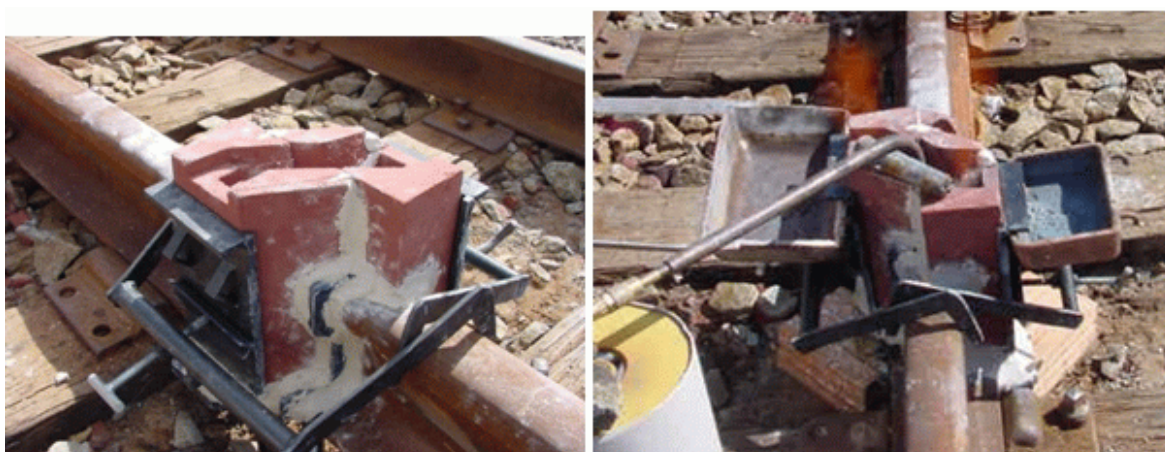
Figura 3.4 - Fotografias mostrando as etapas de selamento e pré-aquecimento.

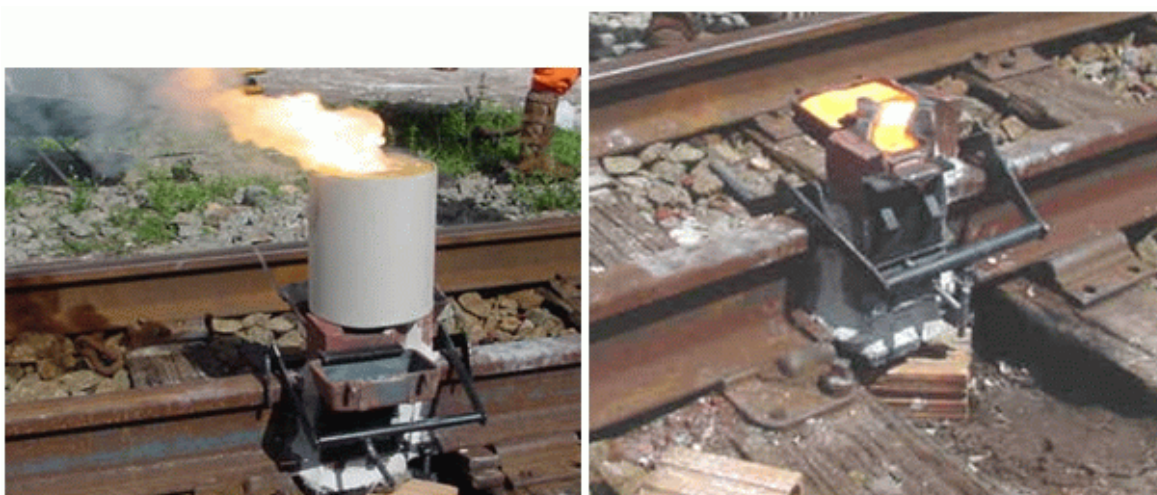
Figura 3.5 – À esquerda, ignição da reação aluminotérmica. À direita, solidificação da solda.

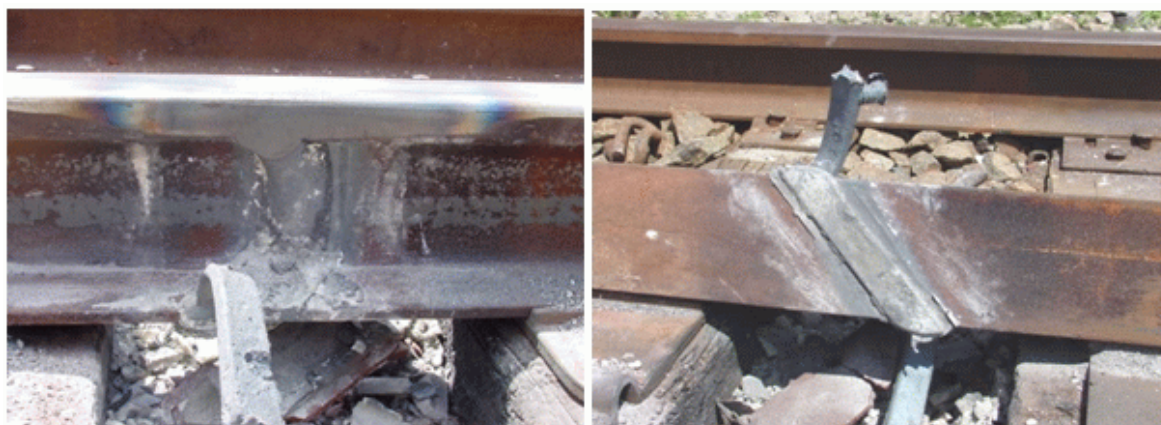
Figura 3.6 – Fotografias mostrando o acabamento e perfil final da solda em ângulo.

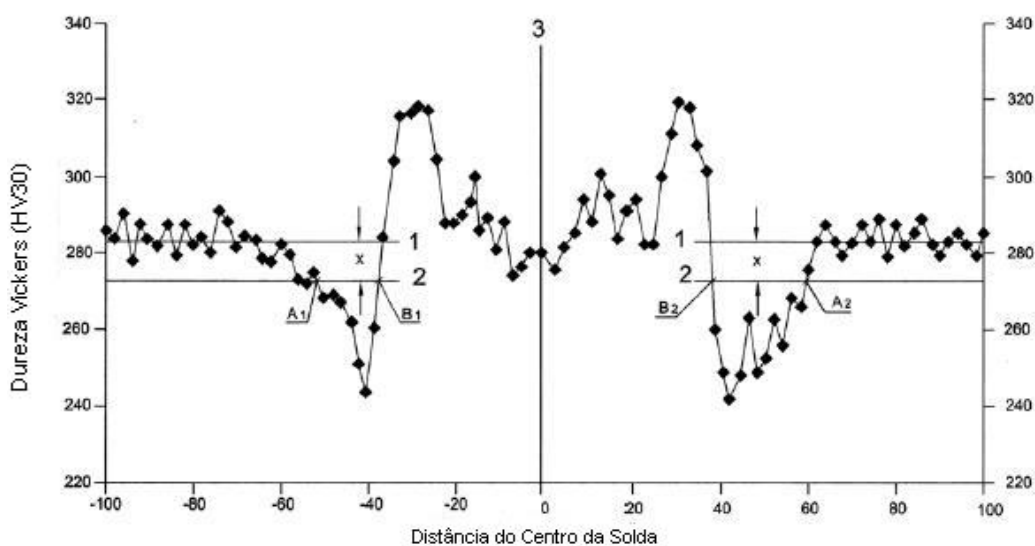
Figura 3.9 – Perfil de dureza genérico (EN14730-1:2003).

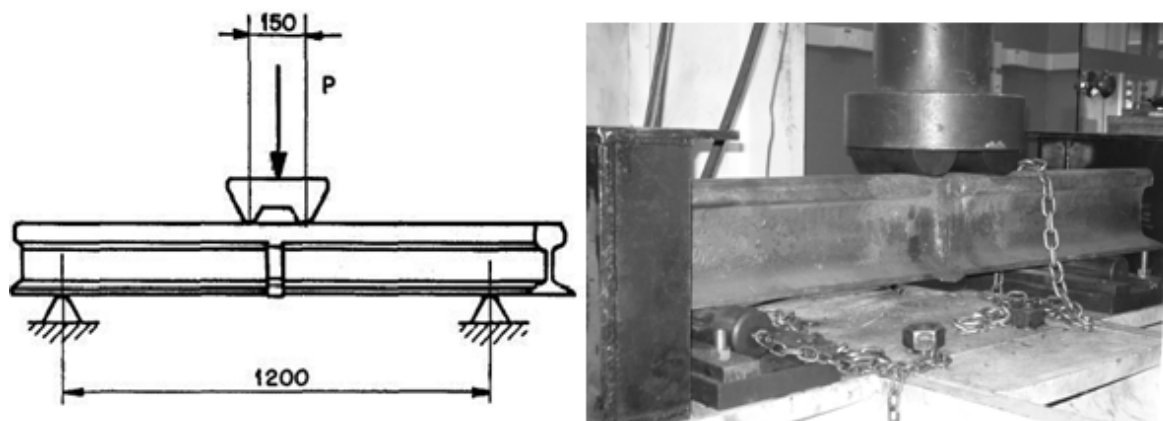
Figura 3.11 – À esquerda, configuração da solda na máquina de ensaio. À direita, fotografia do trilho montado para o ensaio.

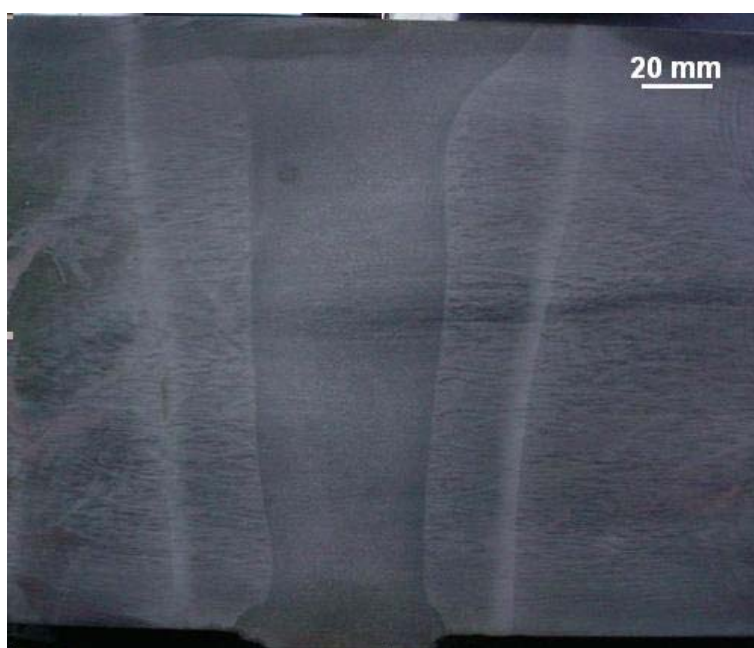
Figura 4.1 – Macrografia da Amostra T1.

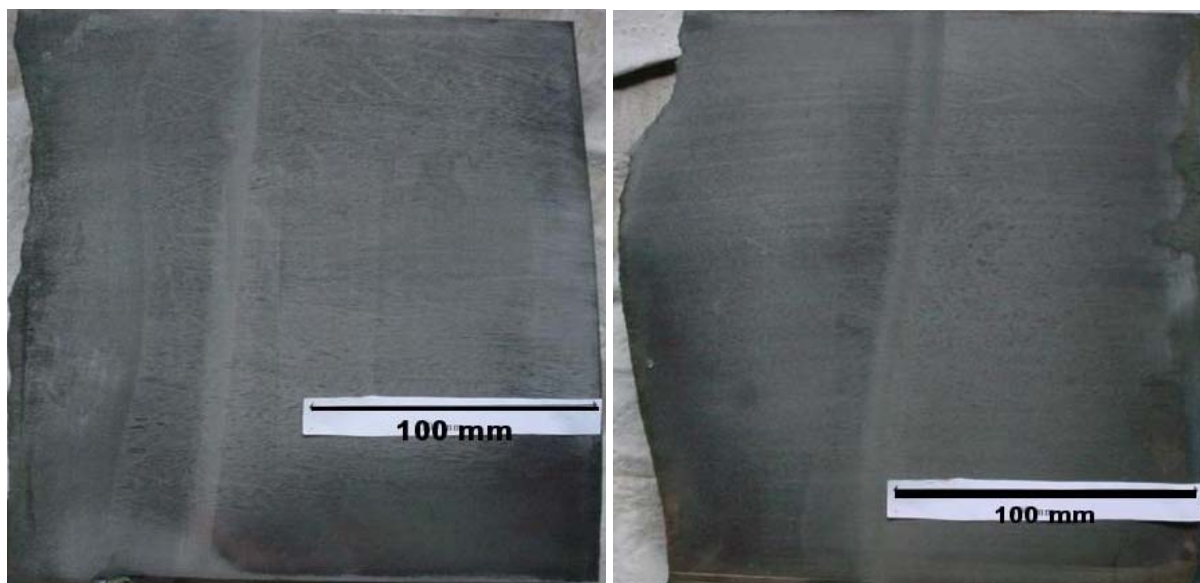
Figura 4.2 – À esquerda, macrografia da amostra S1. À direita, macrografia da amostra S2.

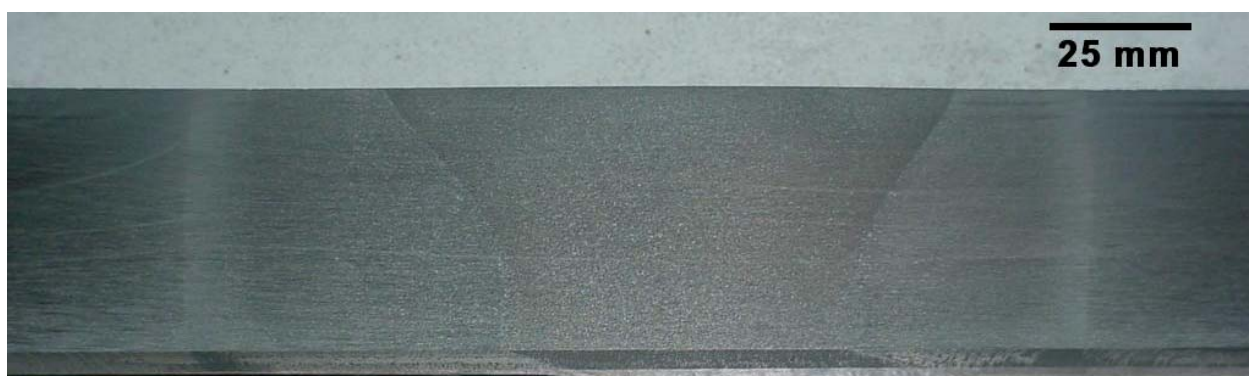
Figura 4.4 - Macrografia da amostra S6.

A partir das macrografias se verifica que as soldas possuem formato de “vaso”, como exigido pela norma EN14730-1:2003. O tamanho da ZAC visível junto à superfície do boleto variou entre 15-25 mm. As macrografias das amostras analisadas são mostradas nas Figura 4.1 - Figura 4.4.
