AVALIAÇÃO DE SOLDA ALUMINOTÉRMICA EM ÂNGULO

Dissertação para obtenção do Título de Mestre em Engenharia

Porto Alegre, 2008

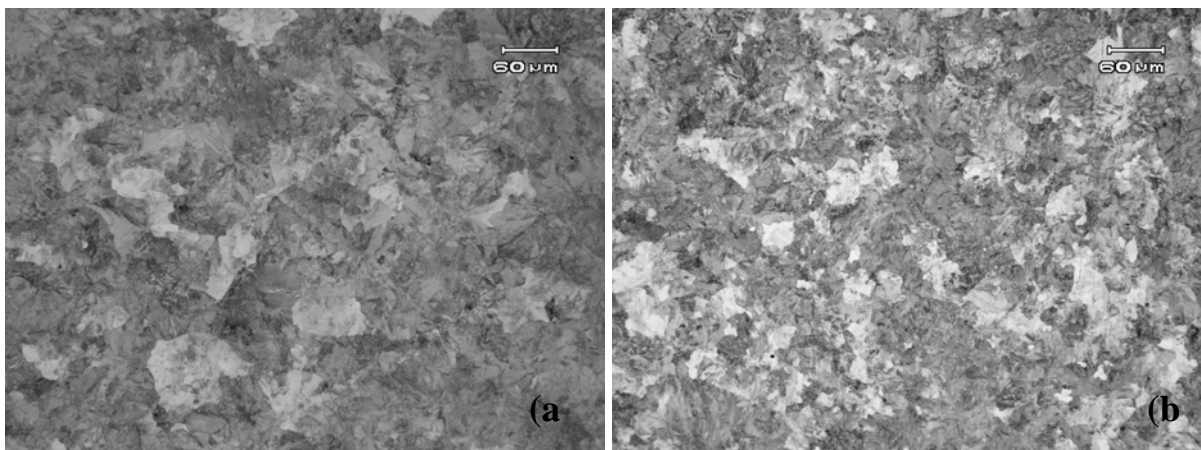
Figura 4.5 – Microestrutura perlítica na região do boleto da amostra S1. (a) microestrutura do MS. (b) microestrutura na ZAC.

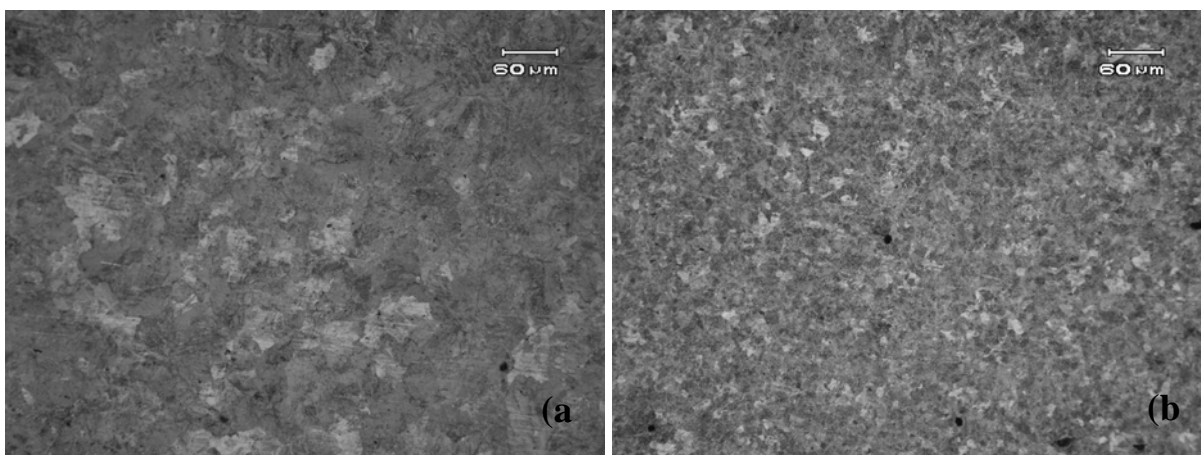
Figura 4.6 – Microestrutura perlítica na região do boleto da amostra S2. (a) microestrutura do MS. (b) microestrutura na ZAC.

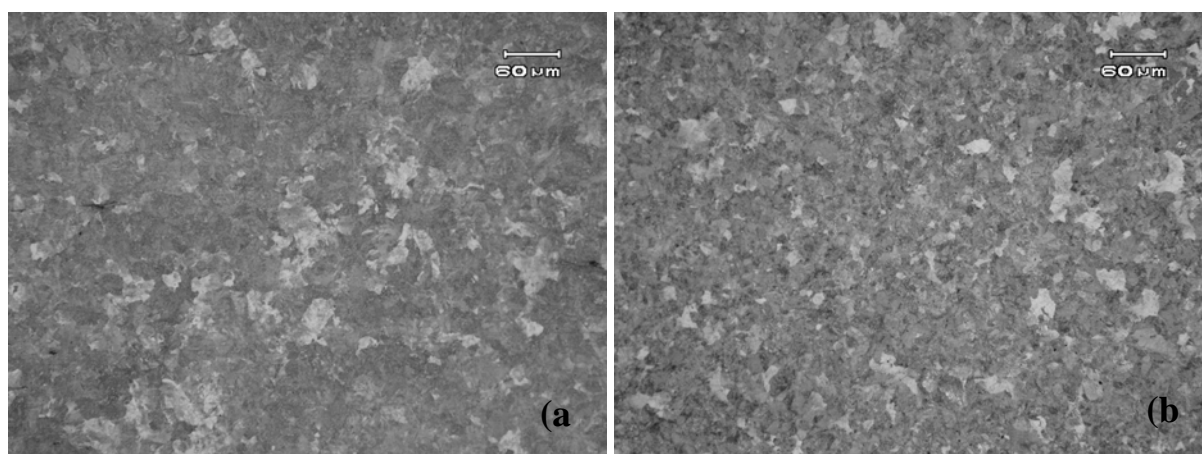
Figura 4.7 – Microestrutura perlítica na região do boleto da amostra S3. (a) microestrutura do MS. (b) microestrutura na ZAC.

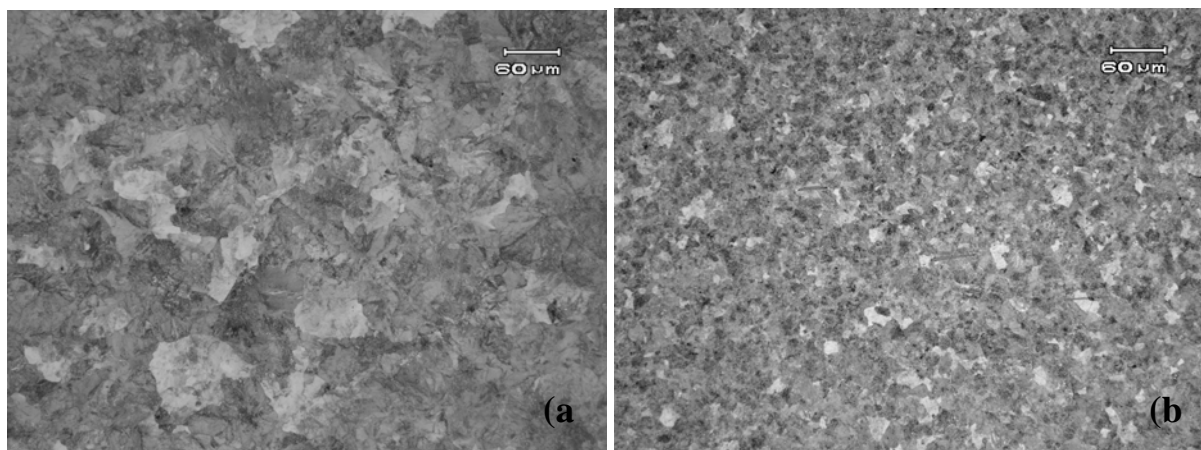
Figura 4.8 - Microestrutura perlítica na região do boleto da amostra T1. (a) microestrutura do MS. (b) microestrutura na ZAC.

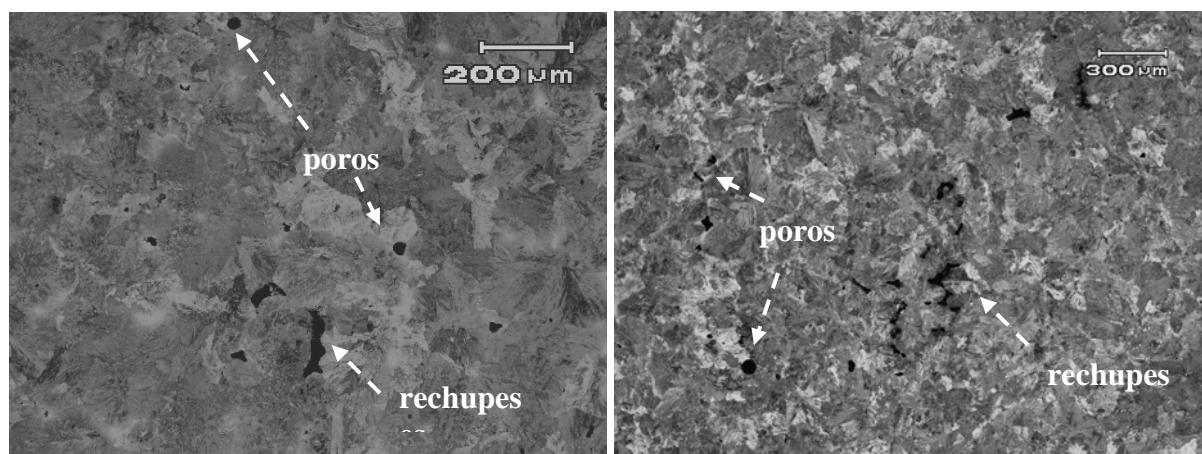
Figura 4.9 - À esquerda, microestrutura perlítica na região da alma da amostra S1. À direita, microestrutura perlítica na região da alma da amostra S2. Nas duas micrografias é possível observar a presença de defeitos internos como microrechupes e porosidades.

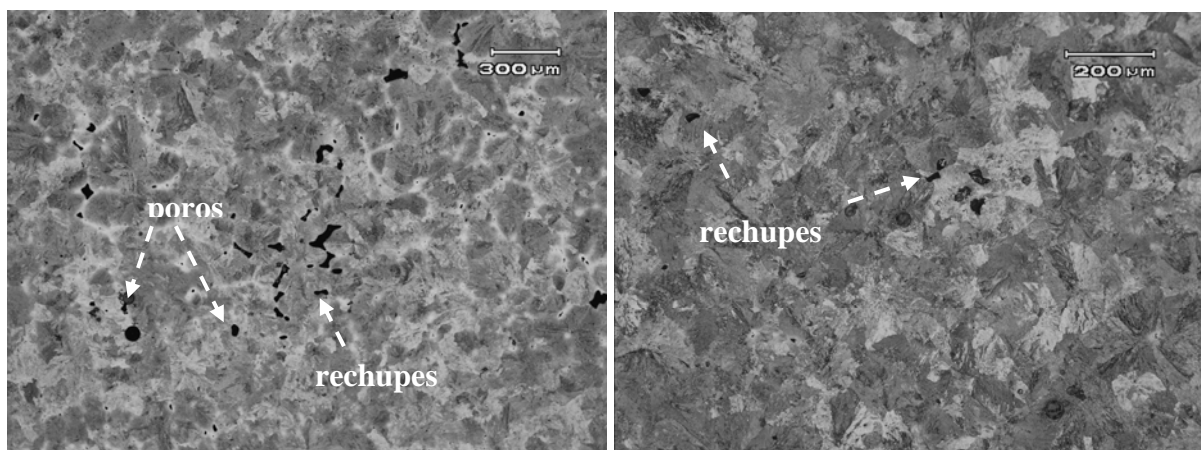
Figura 4.10 - À esquerda, microestrutura perlítica na região da alma da amostra S3. À direita, microestrutura perlítica na região da alma da amostra T1. Nas duas micrografias é possível observar a presença de defeitos internos como microrrechupes e porosidades.

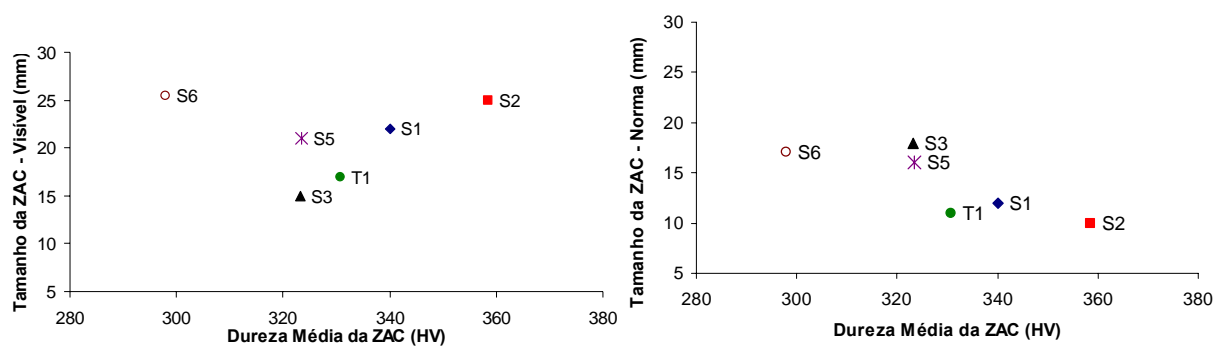
Figura 4.11 – Variação do tamanho da ZAC visual e medida pela norma EN14730-1:2003 em relação a dureza média da ZAC.

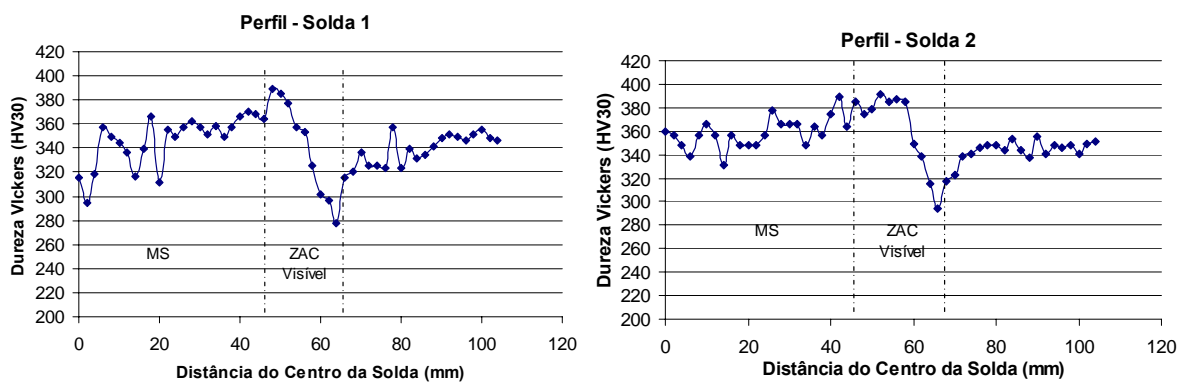
Figura 4.12 – Perfis de dureza das mostras S1 e S2.

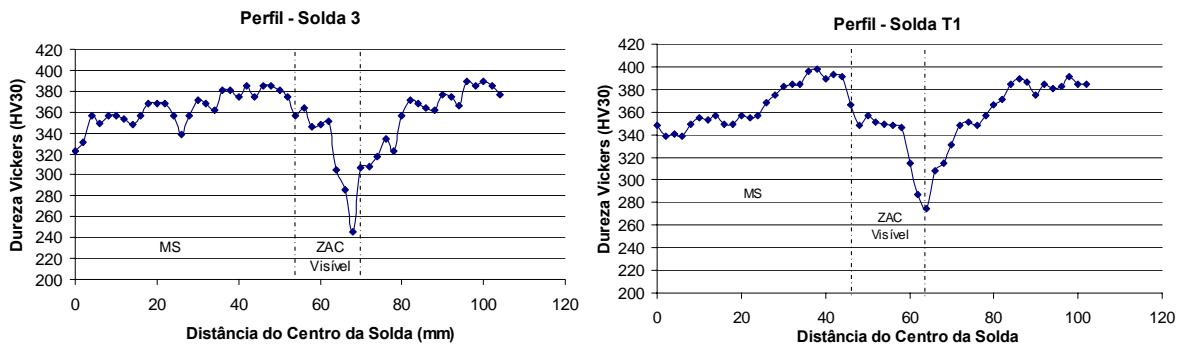
Figura 4.13 - Perfis de dureza das amostras S3 e T1.

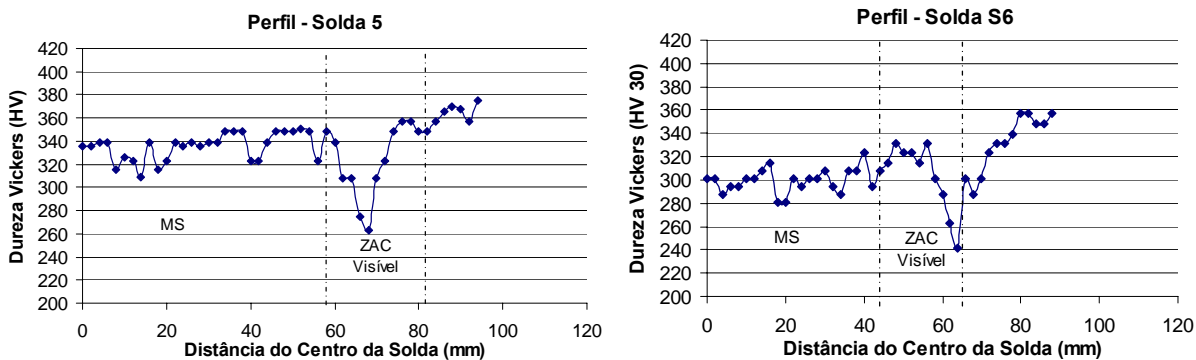
Figura 4.15 – Perfis de dureza das amostras S5 e S6.

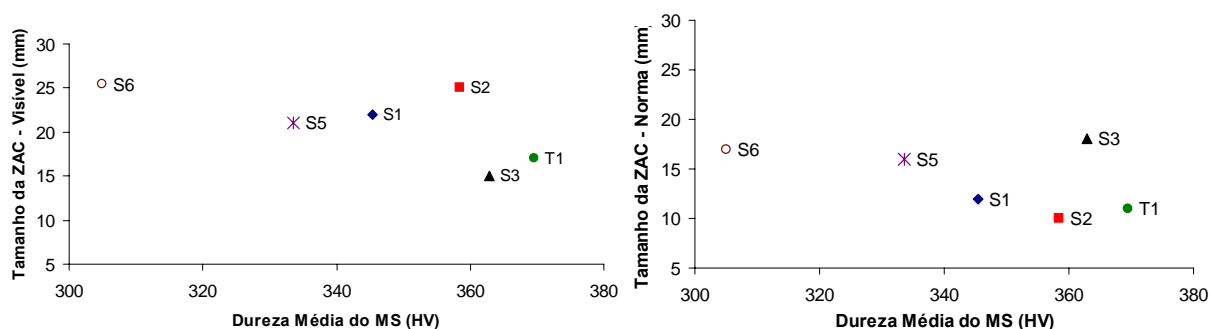
Figura 4.17 - Variação do tamanho da ZAC visual e medida pela norma EN14730-1: 2003 em relação à dureza média da do MS.

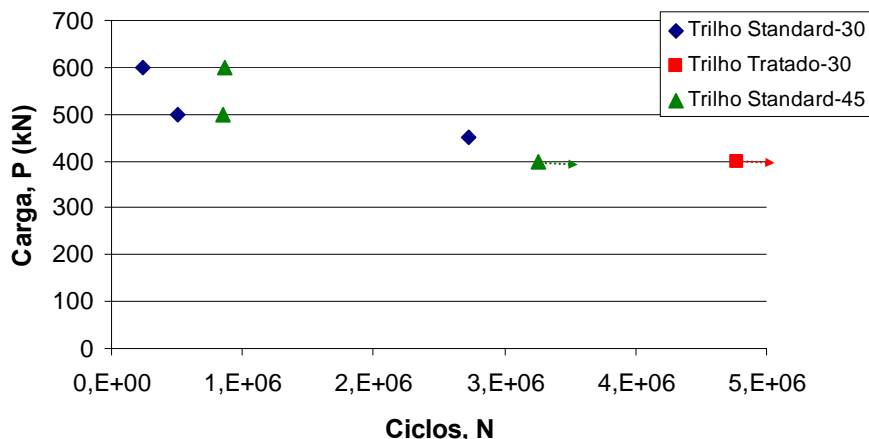
Figura 4.18 – Resultados dos ensaios de fadiga.

A Tabela 13 mostra os resultados obtidos nos ensaios de fadiga. A maioria das amostras com trilhos “standard” apresentaram fratura antes de atingir  $2 \times 10^6$  ciclos solda. Somente as amostras S3, S6 e T1 ultrapassaram este patamar. A propagação das trincas de fadiga variou entre 10 e 17 mm.

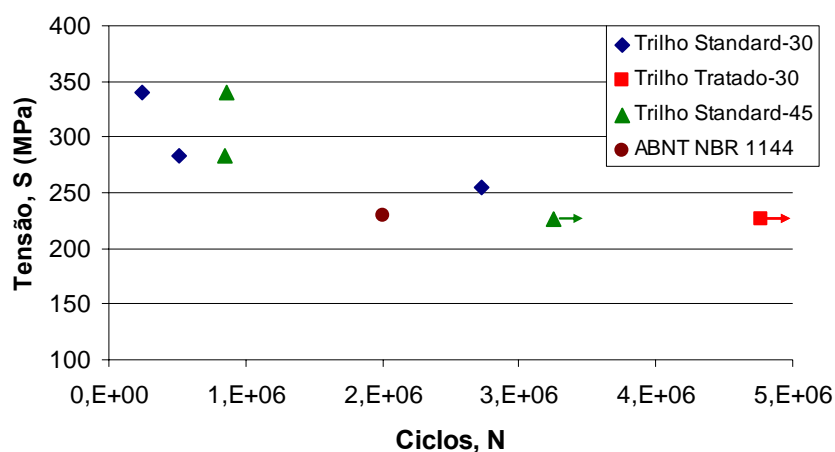
Figura 4.19 – Curvas SxN dos ensaios de fadiga comparadas com a norma ABNT NBR 11449.

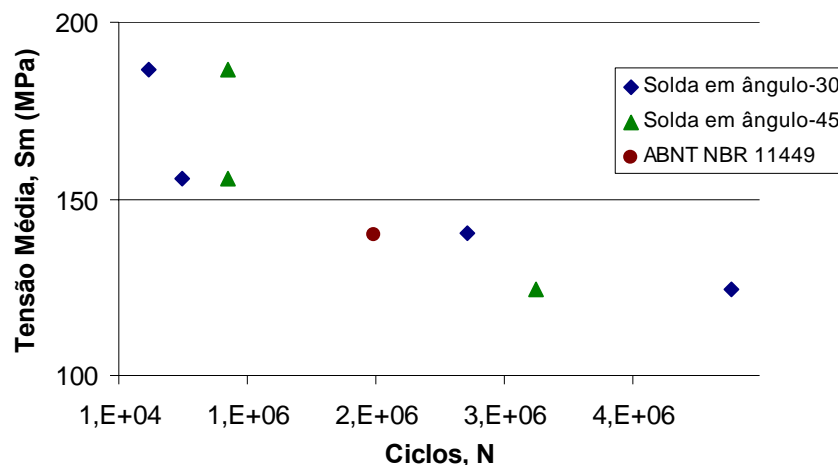
Figura 4.20 – Curvas  $S_m \times N$  comparando os resultados dos ensaios de fadiga das soldas em ângulo com a norma ABNT NBR 11449.

Os resultados dos ensaios de fadiga das soldas em ângulo foram confrontados com dados de soldas transversais encontrados na literatura. O desempenho de soldas transversais ensaiadas no LAMEF, cujos resultados não foram publicados, também é utilizado na comparação. Com os resultados dos ensaios de fadiga foram plotados gráficos considerando a tensão média ( $S_m$ ) e a amplitude de tensões ( $\Delta S$ ) utilizadas. Estes parâmetros exercem considerável influência na iniciação e propagação de defeitos de fadiga nos estágios I e III do crescimento da trinca. A Figura 4.20 mostra um gráfico  $S_m$ XN comparando a tensão média aplicada dos ensaios de fadiga com as exigências da norma ABNT e resultados de soldas transversais. Para a tensão média a norma é atendida pela amostra S3 com  $S_m$  igual a 140 MPa.

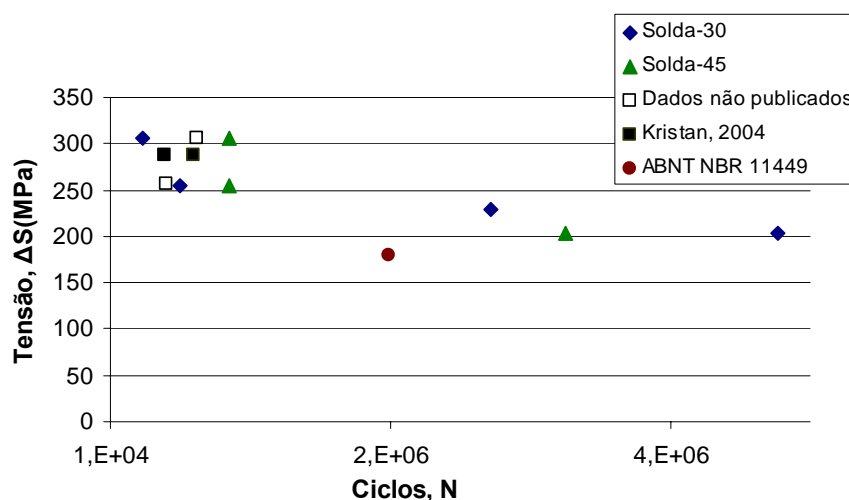
Figura 4.21 – Curvas  $\Delta S \times N$  comparando os resultados dos ensaios de fadiga das soldas em ângulo com a norma ABNT NBR 11449 e resultados de soldas transversais.

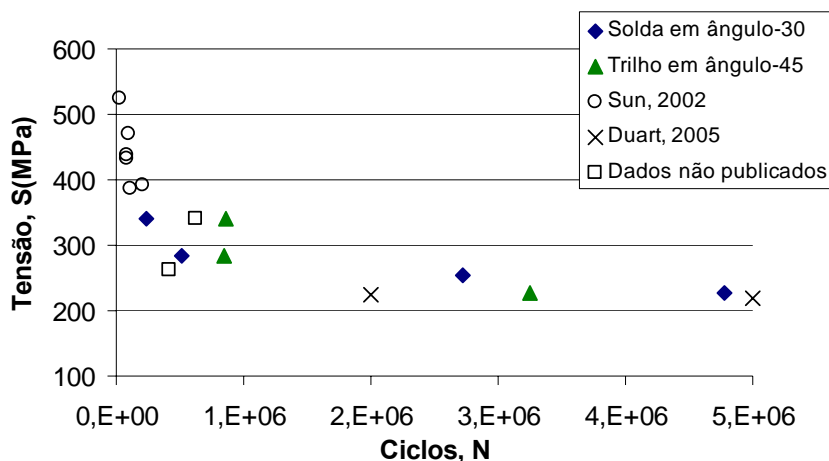
Figura 4.22 - Curvas SxN comparando os resultados dos ensaios de fadiga das soldas em ângulo com dados de soldas transversais.

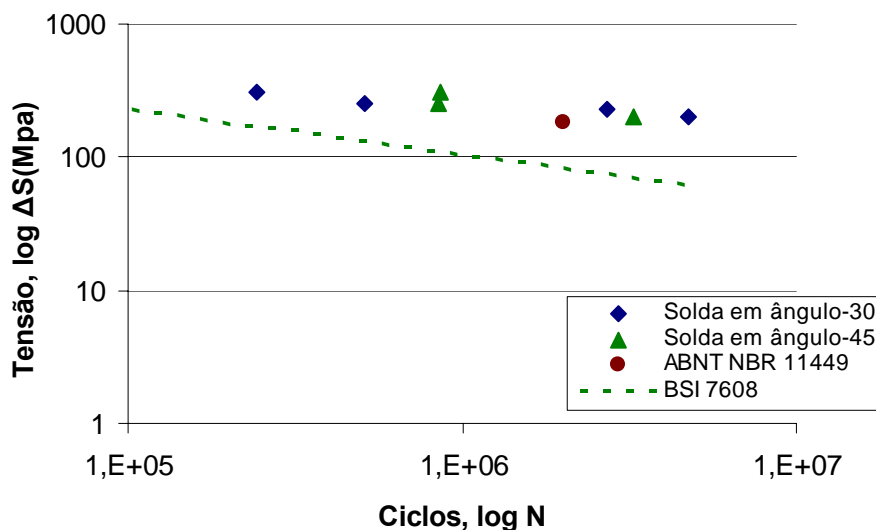
Figura 4.23 – Comparação entre a curva SxN de projeto da norma BSI 7608 classe F2 (curva média) e os resultados das solda em ângulo de 30 e 45 graus.

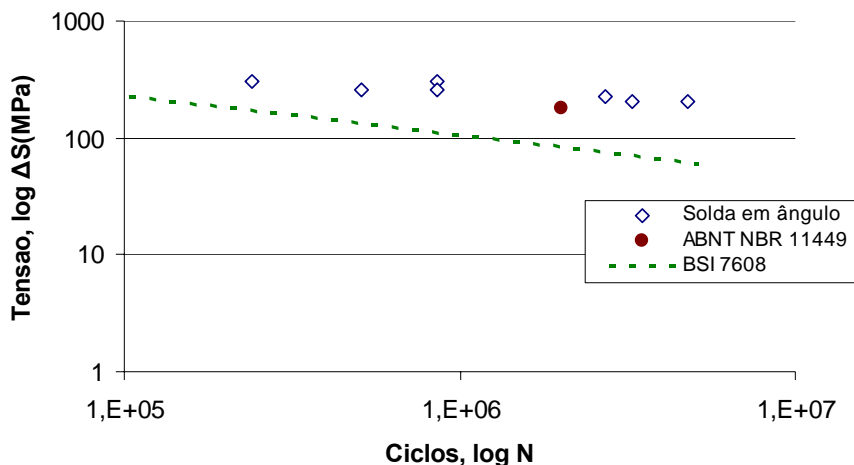
Figura 4.24- Comparação entre a curva SxN de projeto da norma BSI 7608 classe F2 (curva média), requisitos da norma ABNT NBR 11449 e os resultados das solda em ângulo.

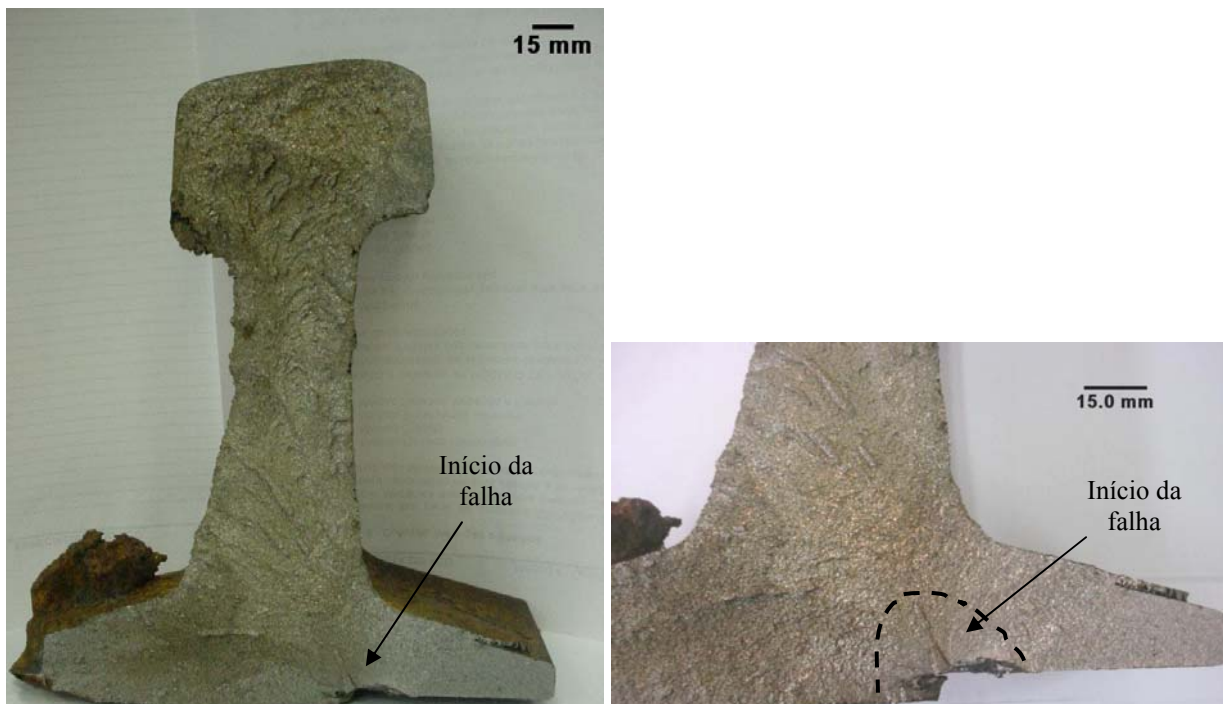
Figura 4.25 – Fotografias da superfície de fratura da amostra S1. À direita, detalhe da região de início da falha.

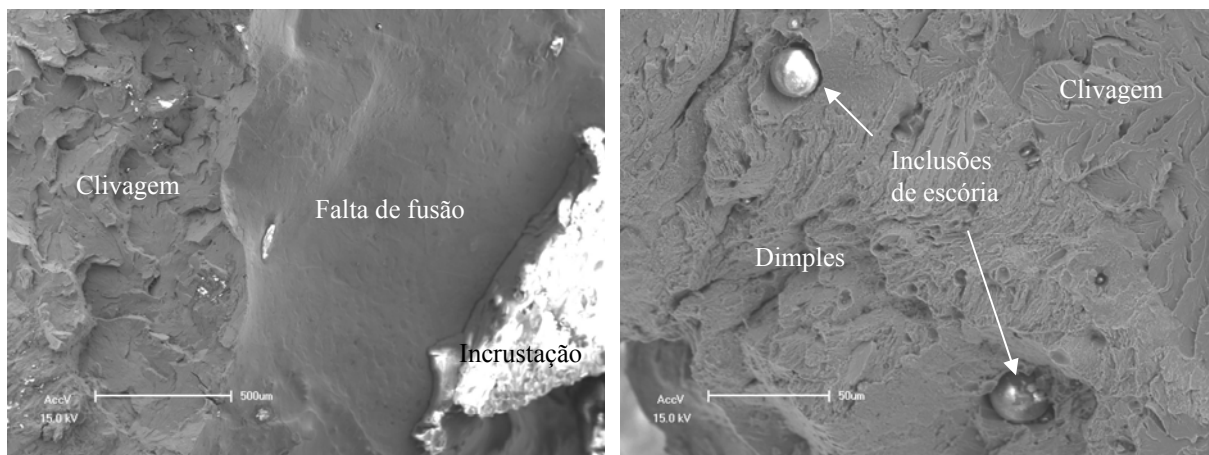
Figura 4.26 - Fractografias da amostra S1 obtidas em MEV. À esquerda, observa-se o micromecanismo de clivagem, a região da falta de fusão e material incrustado no colar da solda. À direita, além da clivagem observa-se a presença de dimples e inclusões de escória.

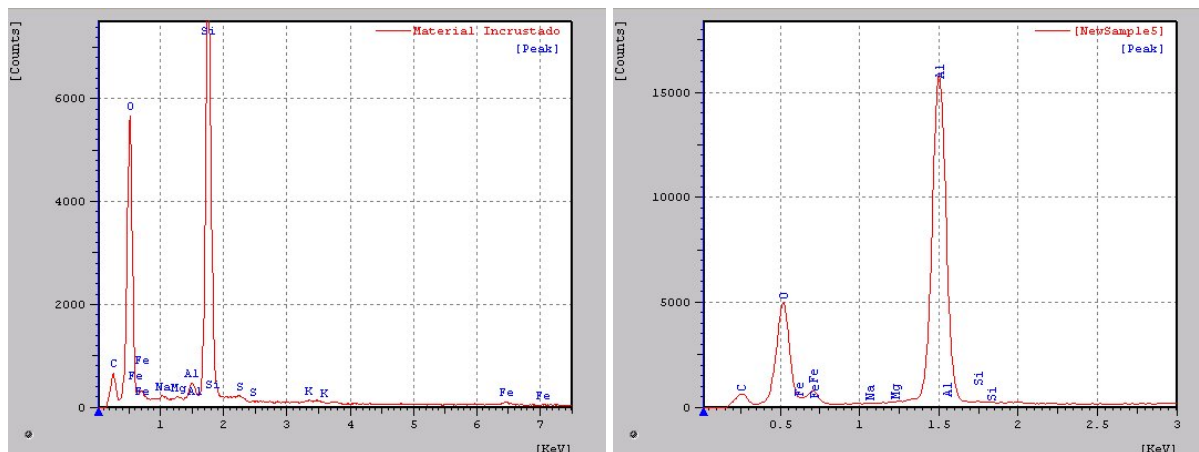
Figura 4.27 – Espectros de microsonda EDS. À esquerda, espectro obtido na incrustação mostrada na figura 47 revelando a presença de material cerâmico proveniente do molde. À direita, espectro das inclusões observadas na Figura 4.26 indicando a presença de inclusões de escória (alumina).

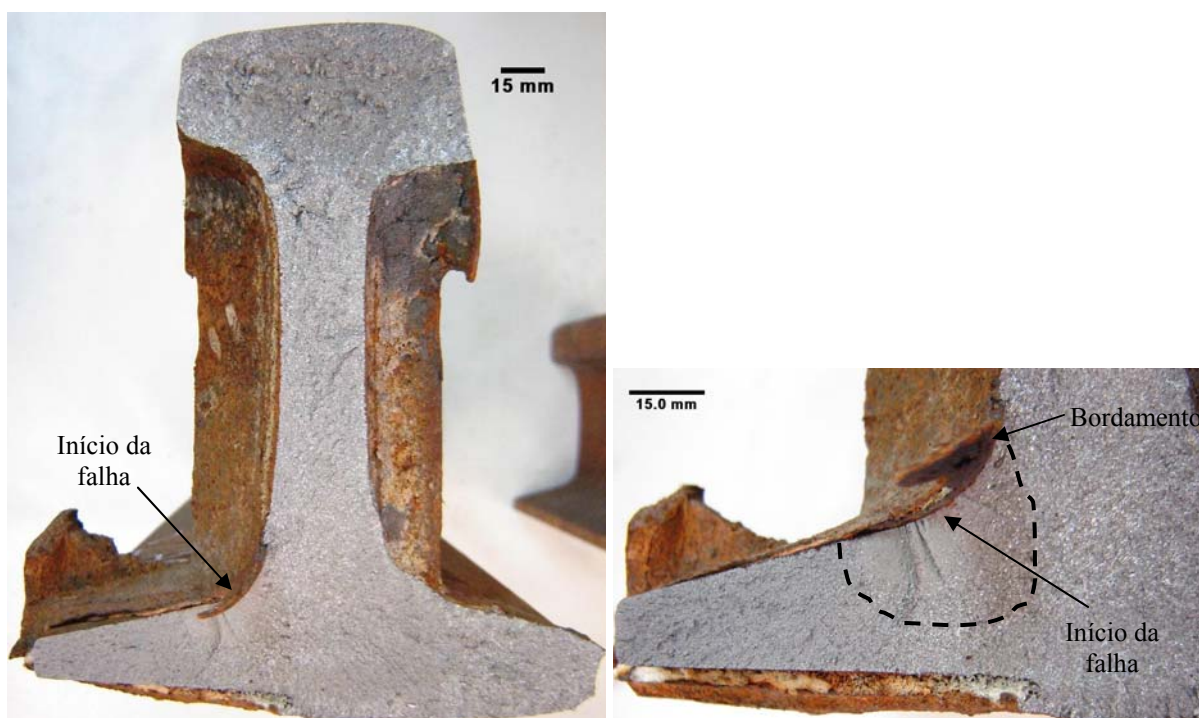
Figura 4.29 - Fotografias da superfície de fratura da amostra S2. À direita, detalhe da região de início da falha e a presença do defeito tipo bordamento da solda.

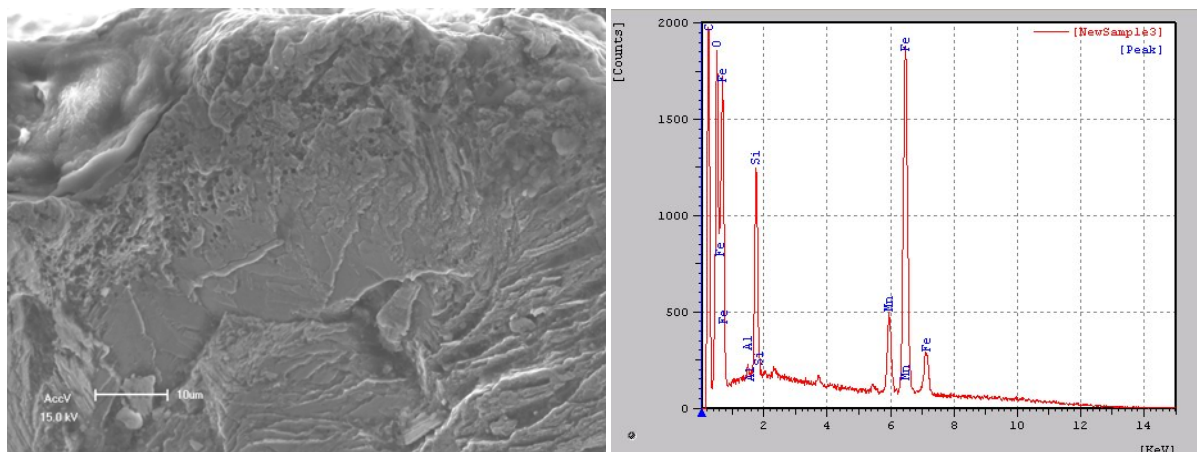
Figura 4.30- À esquerda, fractografia obtida na região de início da falha da amostra S2 onde se observa, além do micromecanismo de clivagem, a presença de microporosidades e inclusões . À direita, espectro de inclusões de aluminossilicatos presentes na região de início da falha.

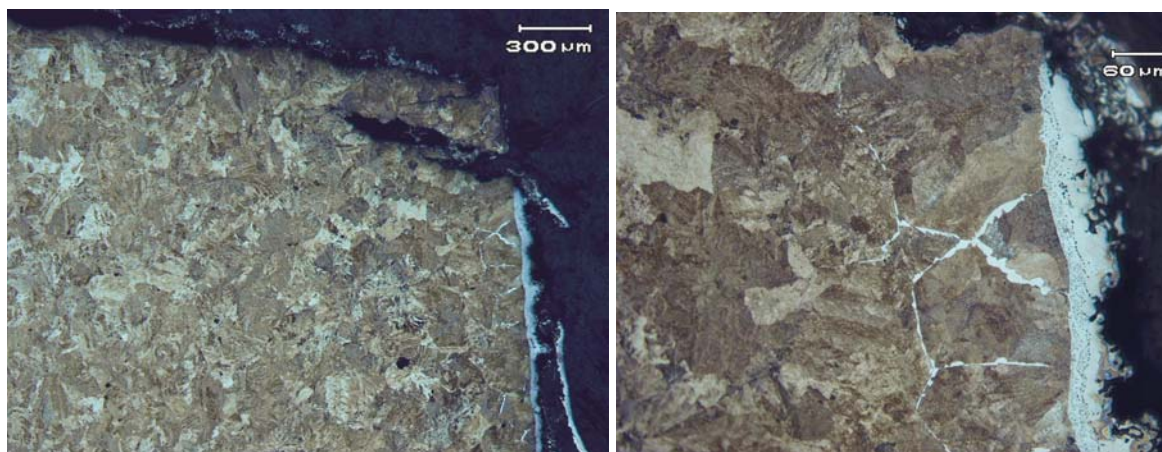
Figura 4.31 – Micrografias obtidas junto ao início da falha da amostra S2 onde se verifica a presença de ferrita em contornos perlíticos e ferrita livre.

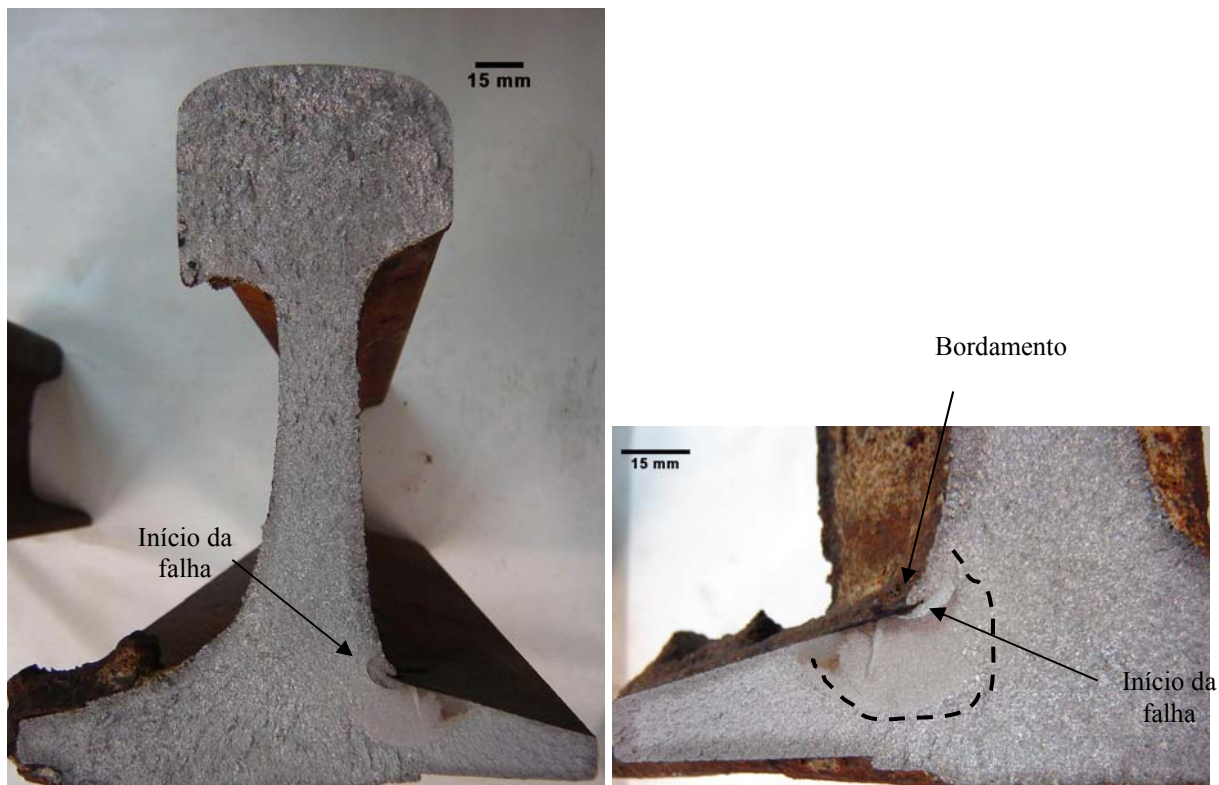
Figura 4.32 - Fotografias da superfície de fratura da amostra S3. À direita, detalhe da região de início da falha e a presença do defeito tipo bordamento da solda.

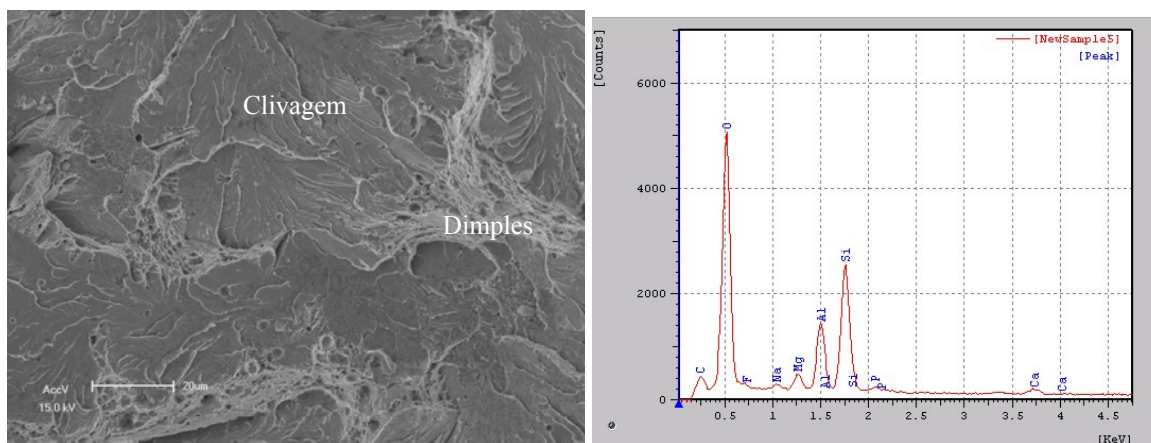
Figura 4.33 – À esquerda, fractografia obtida em MEV da amostra S3 indicando a presença de clivagem e dimples. À esquerda, espectro de microsonda EDS indicando a presença de material cerâmico no início da falha.

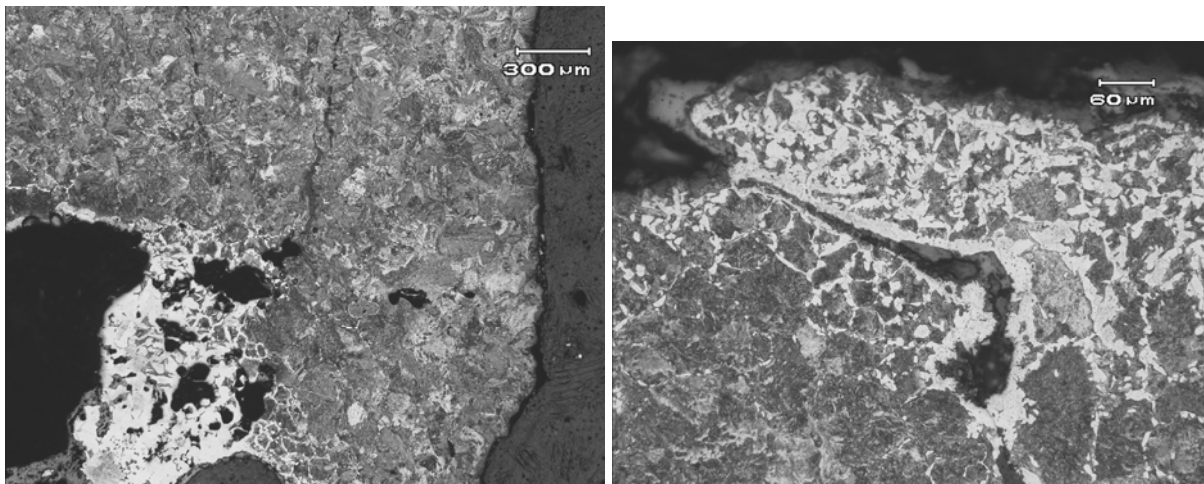
Figura 4.34 – Micrografias obtidas na região de início da falha da amostra S3 onde se observa a presença de ferrita livre e ferrita nos contornos perlíticos.
