ESTUDO DA INFLUÊNCIA DA ESPESSURA DA CAMADA DE CIMENTO PMMA  
NO ENSAIO DE FADIGA DE PRÓTESES DE QUADRIL ORIENTADO PELA  
NORMA ISO 7206-4

Dissertação para obtenção do Título de Mestre em Engenharia

Porto Alegre  
2007

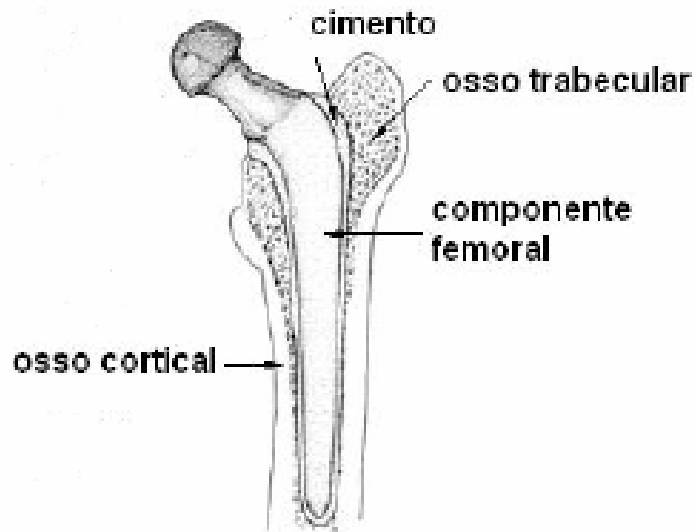
Figura 2.2 Sistema osso-haste-cimento formado no momento da artroplastia.

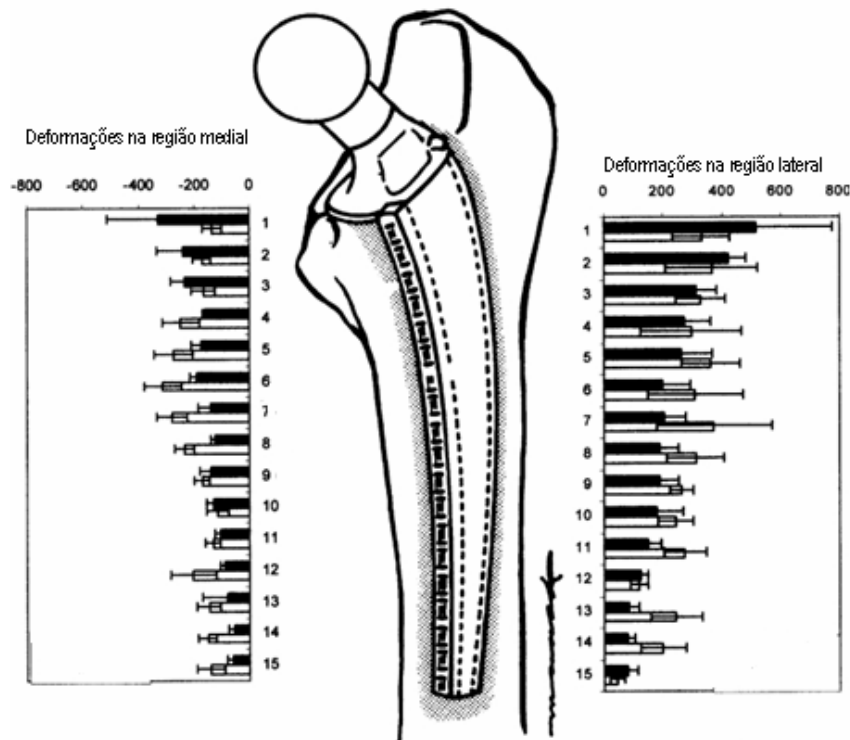
Figura 2.10 Localização dos 30 extensômetros e distribuição das deformações ao longo da haste (PETERS 2001).

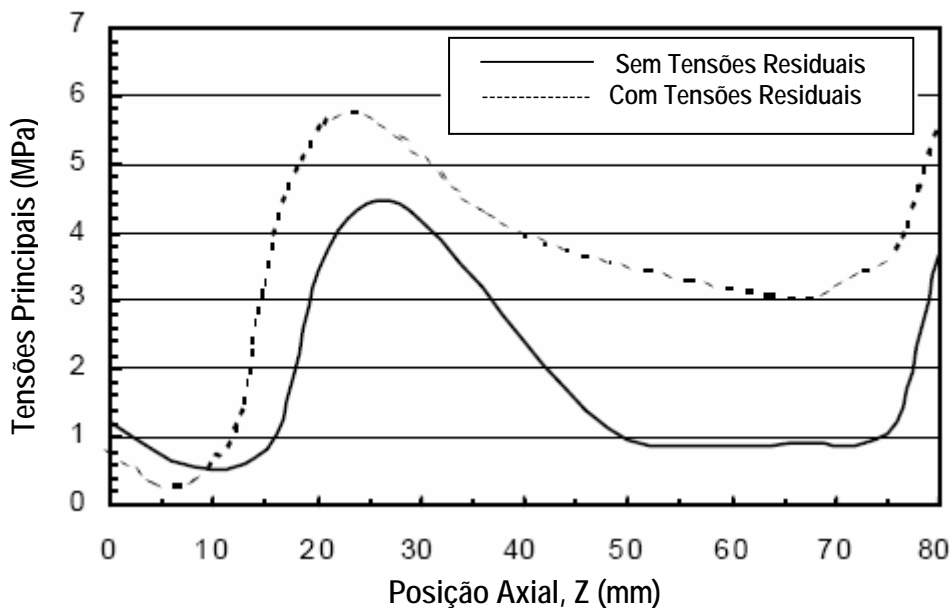
Figura 2.13 Gráfico ilustrando os resultados da análise por elementos finitos (NUÑO 2002).

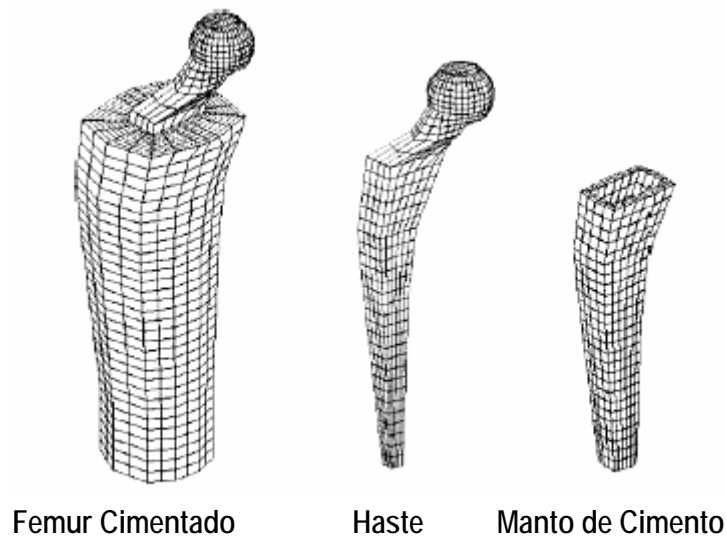
Figura 2.15 Modelo tridimensional de uma prótese cimentada na região proximal de um fêmur (HUNG 2004).

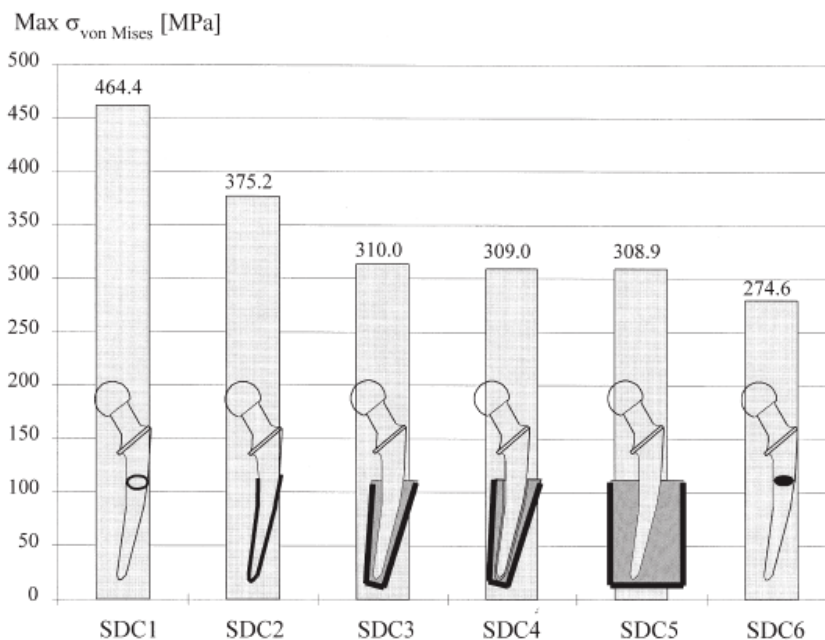
Figura 2.18 Tensões máximas principais para as diferentes situações de engaste das hastes (RAIMONDI 1999).

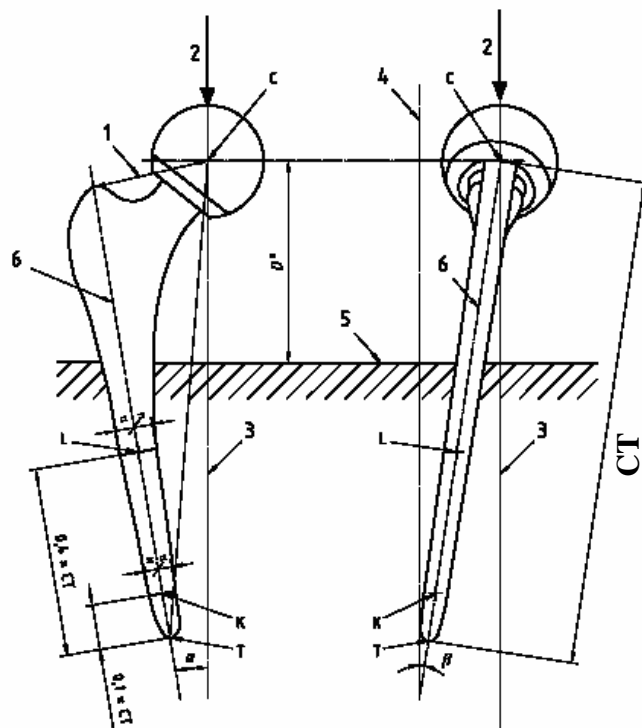
Figura 3.2 Desenho esquemático constante na Norma ISO 7206-4

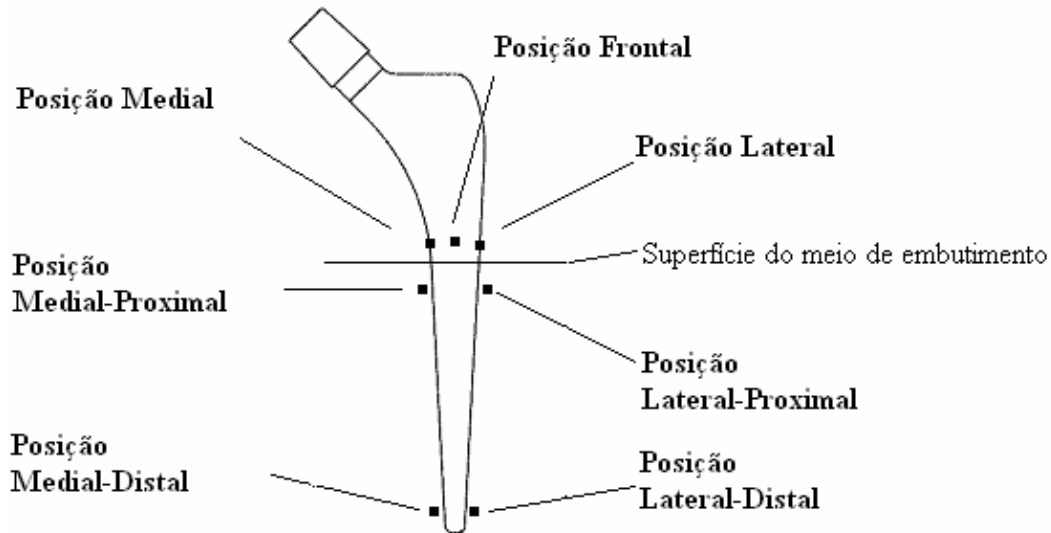
Figura 3.3 Posições na haste e no manto de cimento onde foram afixados os extensômetros.

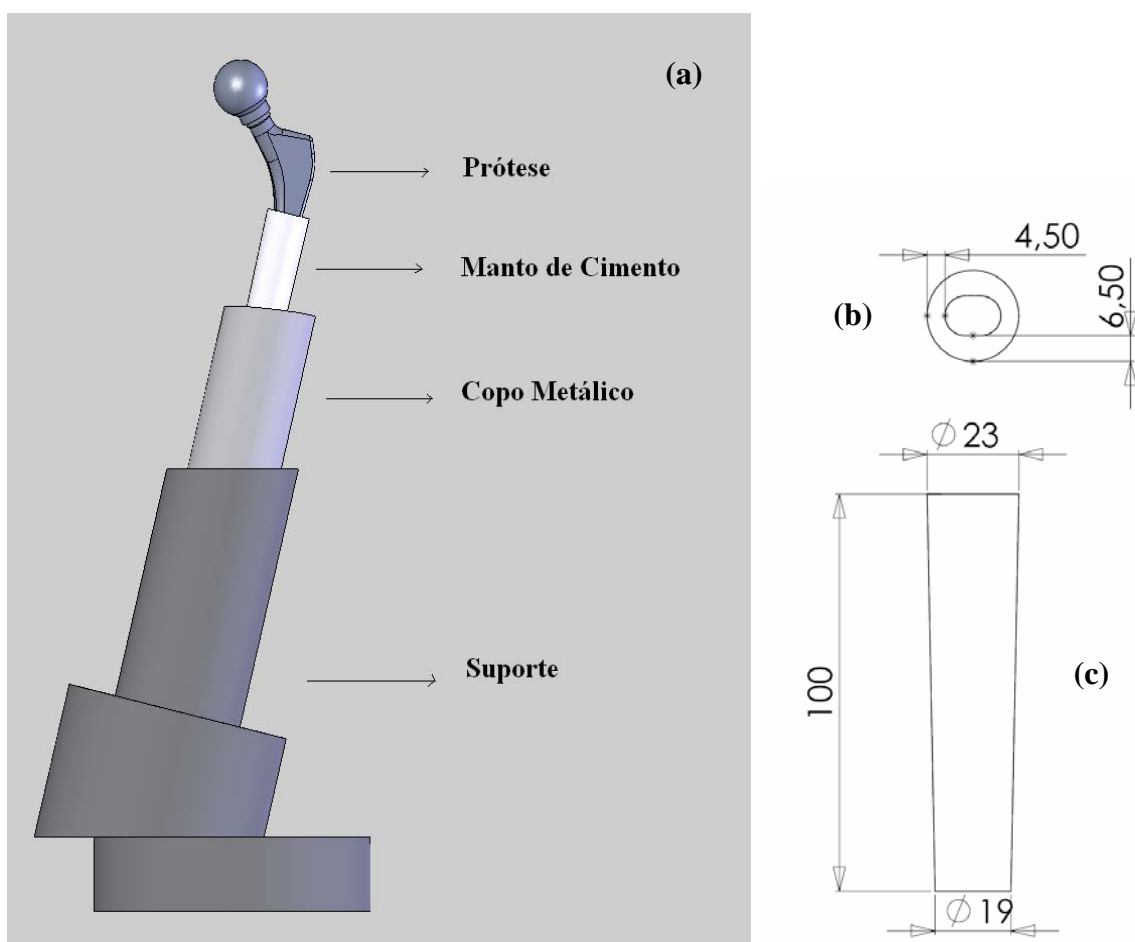
Figura 3.7 (a) Desenho esquemático da montagem do dispositivo criado para cimentação com uma camada menos espessa. (b) e (c) Dimensões (mm) totais do manto de cimento e aquelas em relação a haste na região proximal.

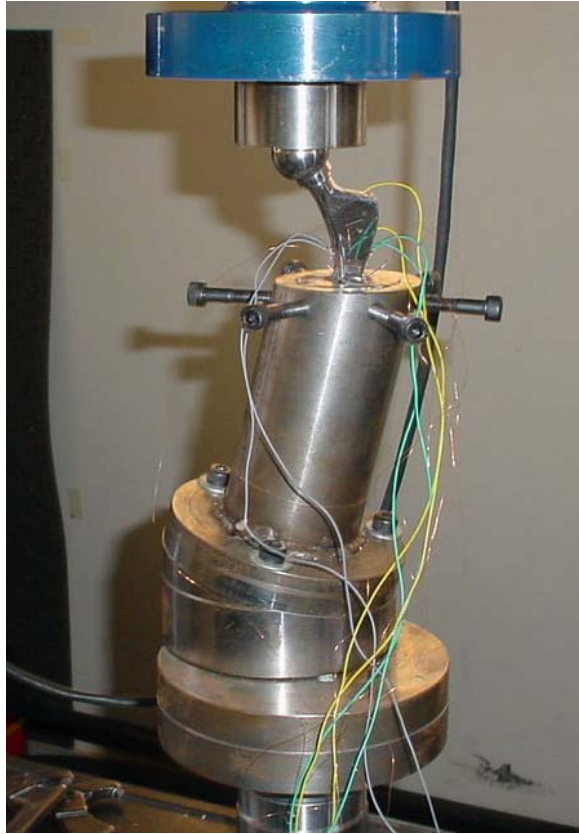
Figura 3.8 Imagem do dispositivo alternativo preparado para o ensaio.

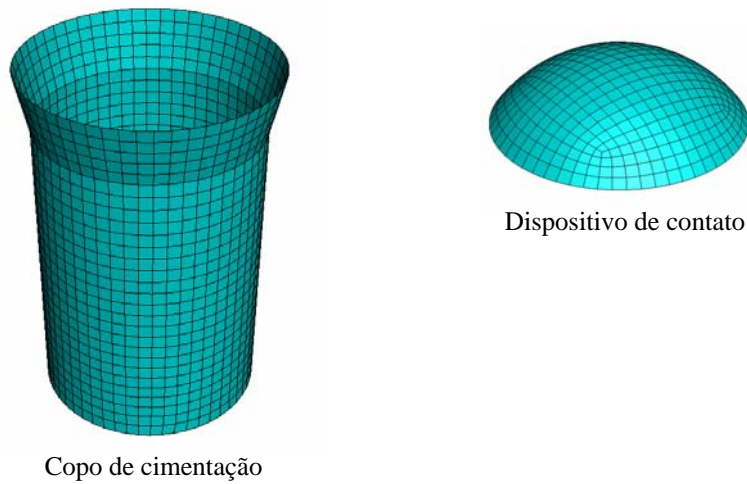
Figura 3.13 Malha do copo de cimentação a esquerda e do dispositivo de contato a direita.

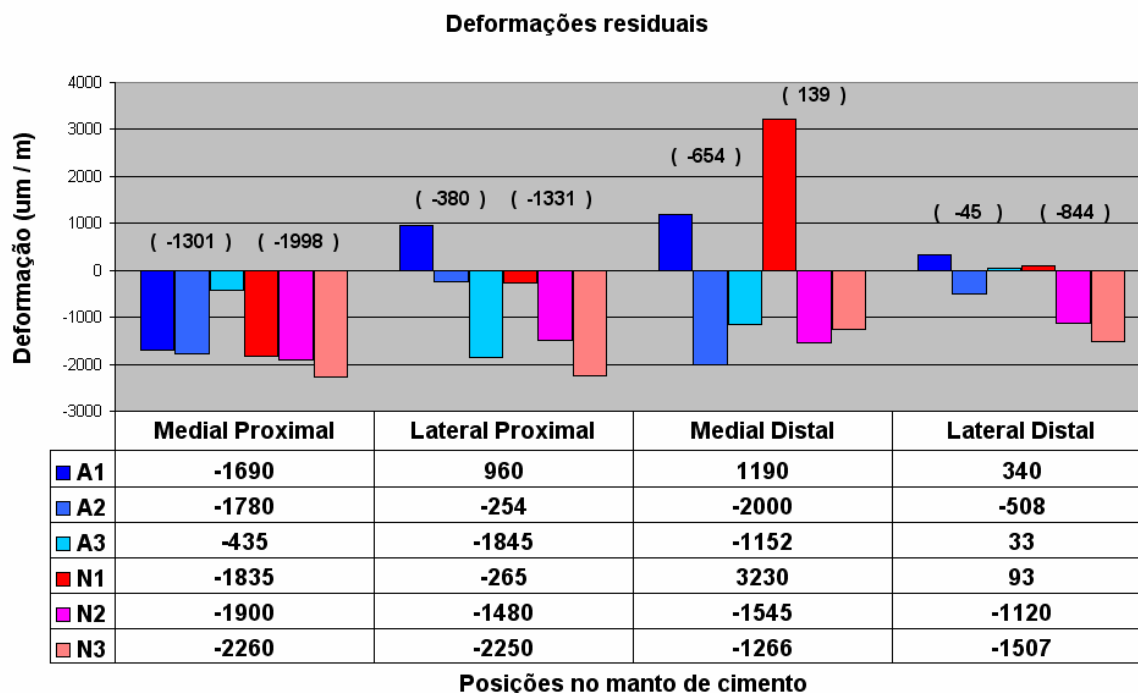
Figura 4.1 Resultados de deformação residual no manto de cimento depois de 24 horas de acompanhamento nas quatro posições de aquisições de dados. As médias de cada conjunto estão colocadas no gráfico de barras.

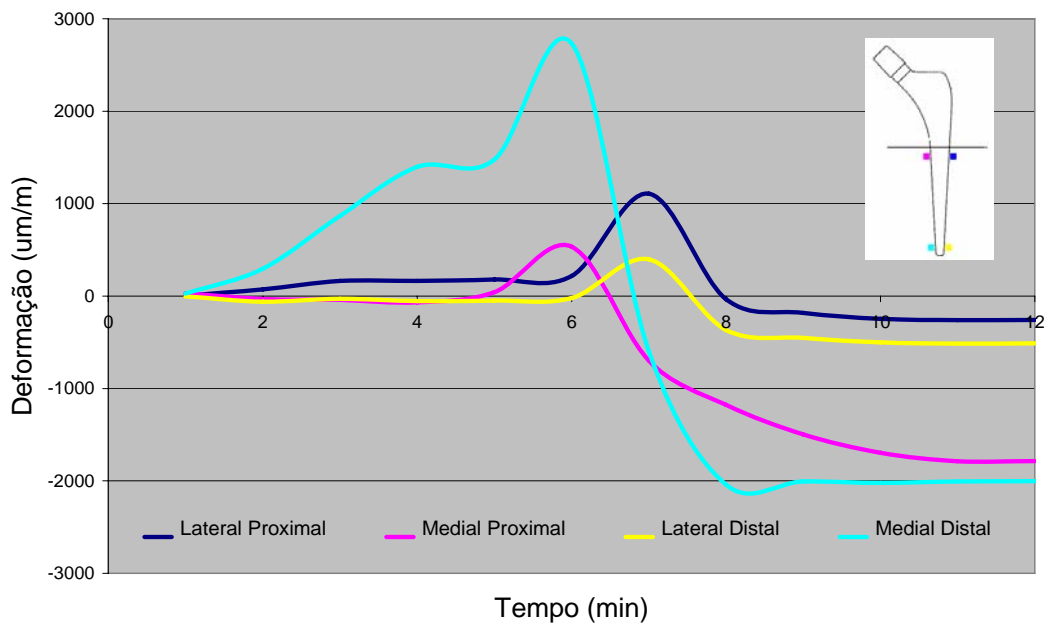
Figura 4.2 Dados de deformação durante a polimerização da amostra N3. As curvas foram geradas a partir de uma seleção (filtro) de pontos representativos.

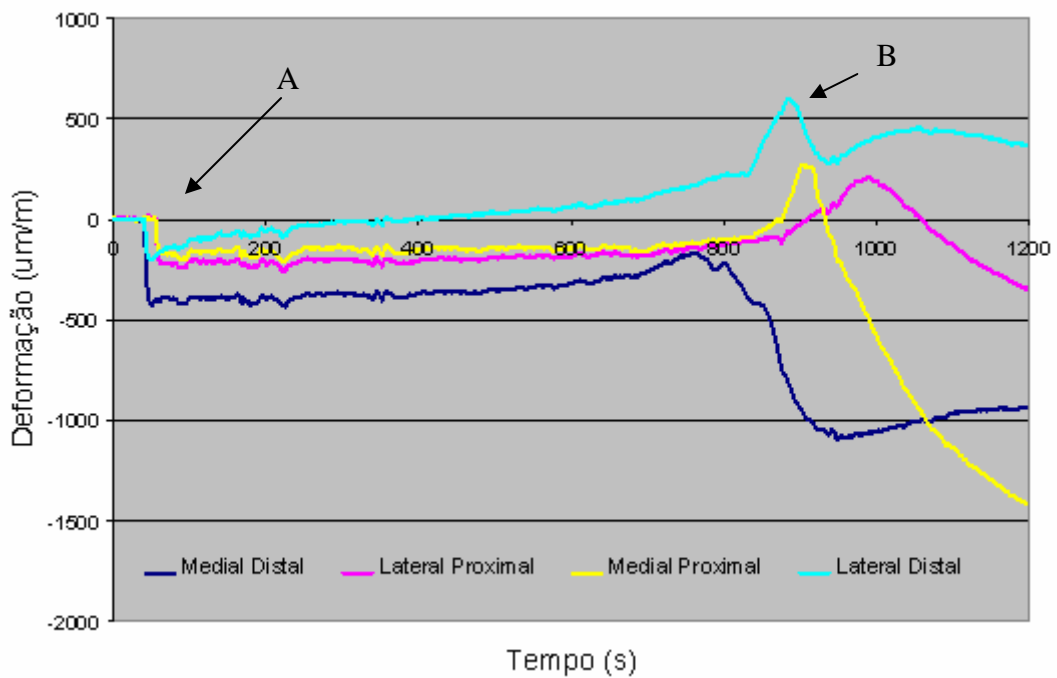
Figura 4.3 Dados de deformação na cimentação da amostra A3 durante os 20 minutos iniciais. O ponto A se refere ao início do vazamento do cimento no copo metálico. O ponto B ilustra o momento do pico exotérmico.

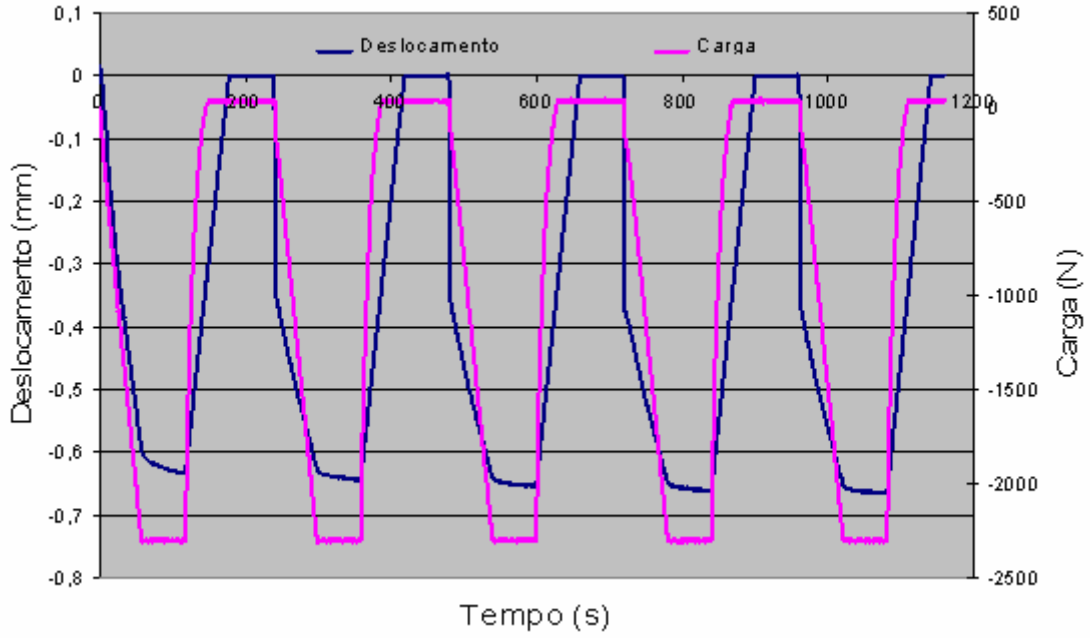
Figura 4.4 Deslocamento da amostra A1 durante os estágios do carregamento estático.

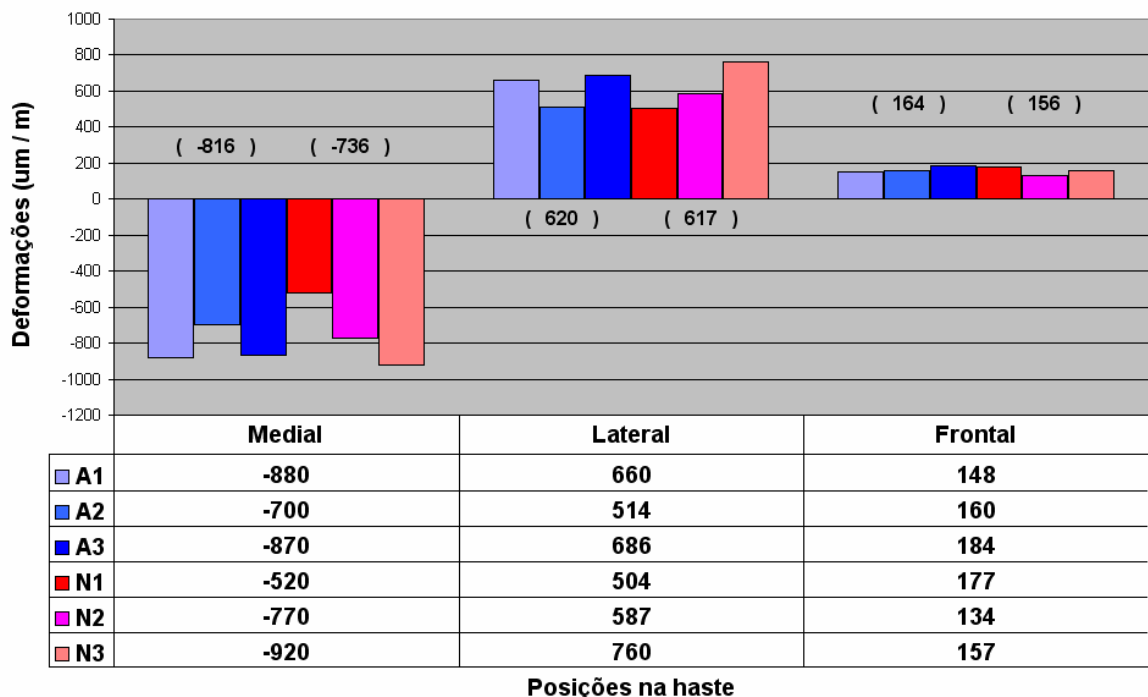
Figura 4.9 Deformações medidas nas posições das hastes durante os ciclos do carregamento estático. As médias de cada conjunto estão colocadas no gráfico de barras.

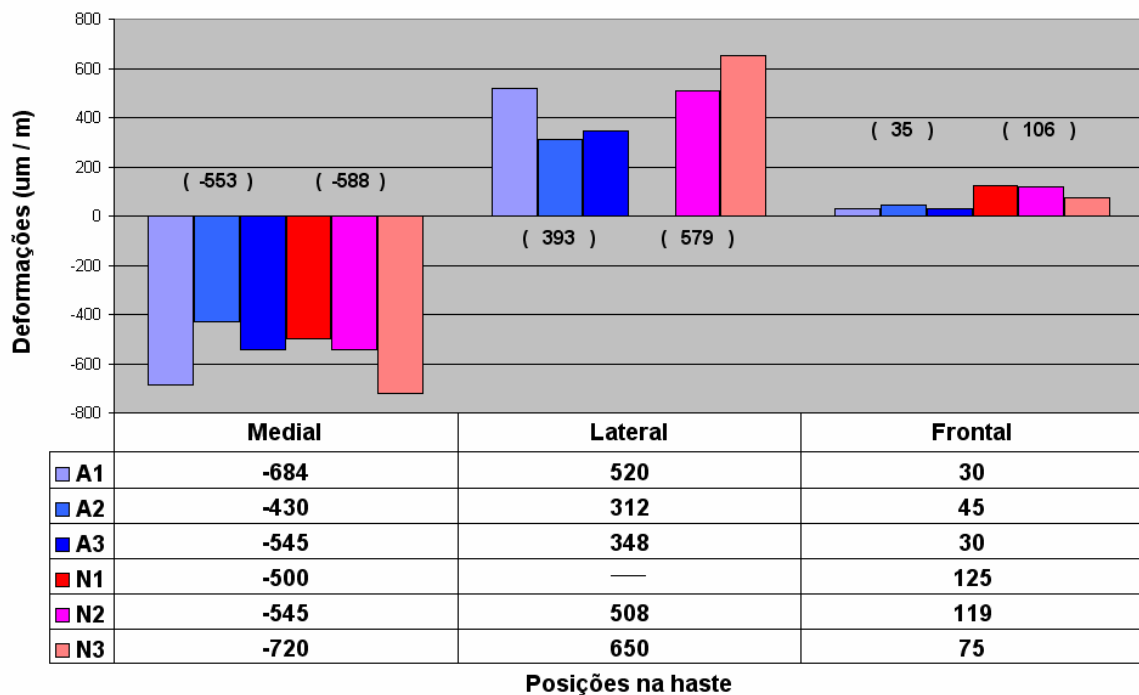
Figura 4.12 Deformações medidas nas posições das hastes ao final dos cinco milhões de ciclos de carregamento. As médias de cada conjunto de amostras (A e N) estão colocadas no gráfico de barras.

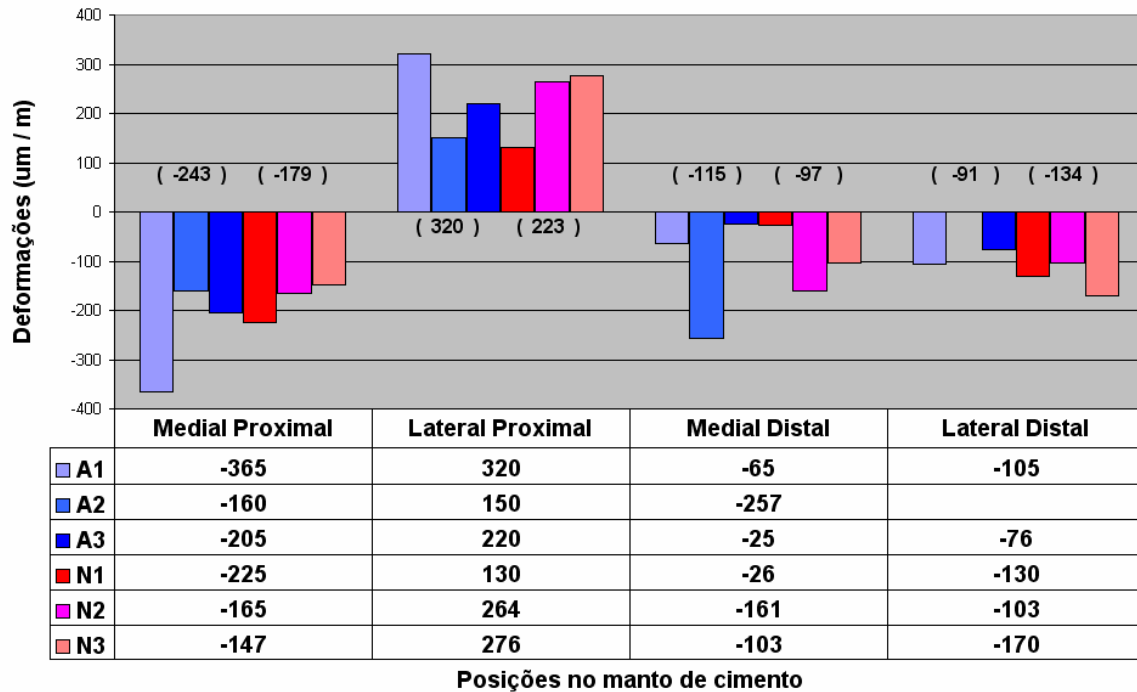
Figura 4.13 Deformações medidas nas posições do cimento ao final dos cinco milhões de ciclos de carregamento. As médias de cada conjunto de amostras (A e N) estão colocadas no gráfico de barras.

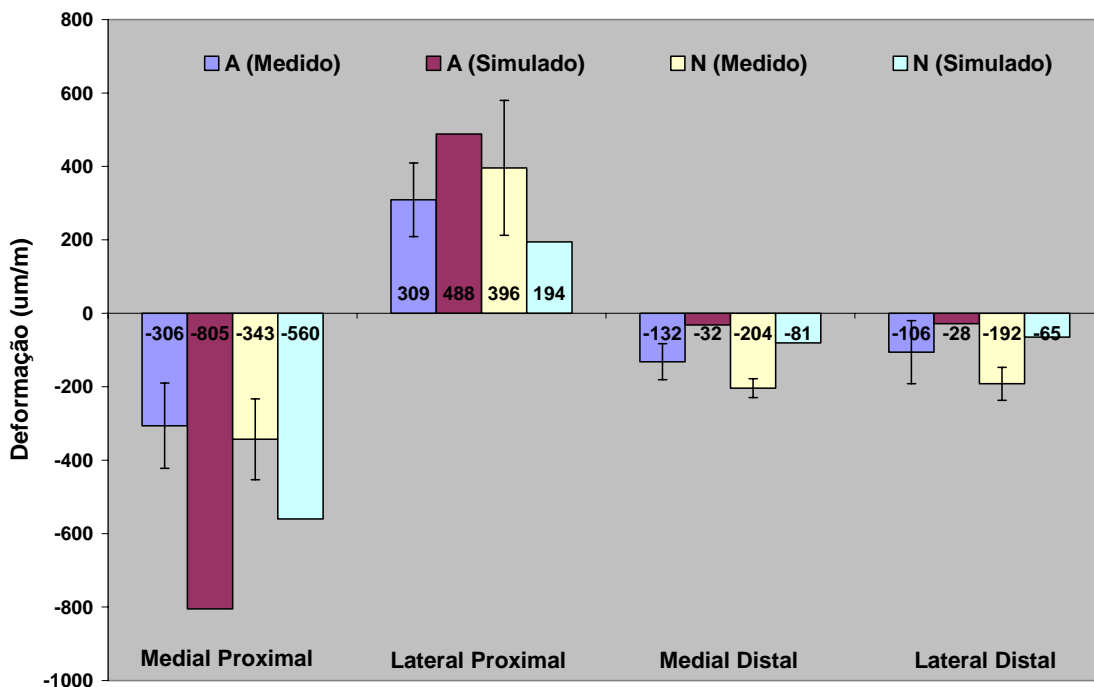
Figura 5.3 Gráfico comparativo dos valores médios obtidos experimentalmente nos ensaios estáticos e dos resultados das simulações, para todas as posições no manto de cimento.

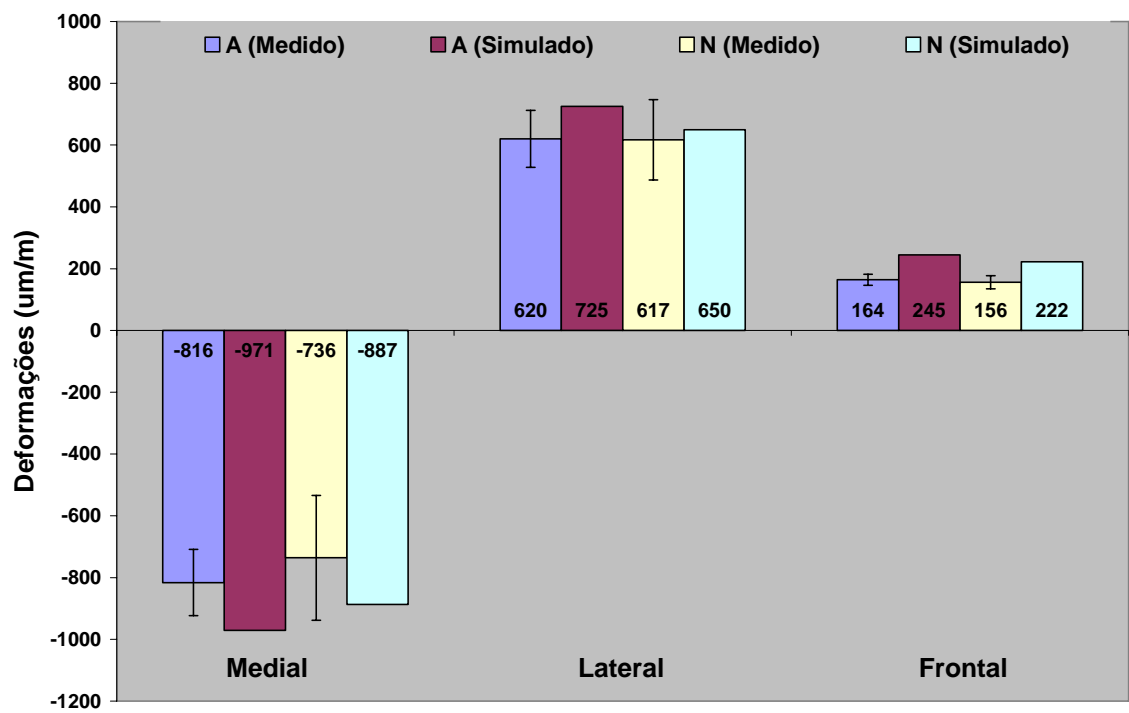
Figura 5.4 Gráfico comparativo dos valores médios obtidos experimentalmente nos ensaios estáticos e dos resultados das simulações, para todas as posições na haste.
