Controle Tecnológico de Obras Rodoviárias Envolvendo a Reciclagem *In Situ* de Bases Granulares de Pavimentos Asfálticos

Dissertação apresentada ao Programa de Pós-
Graduação em Engenharia para obtenção do grau
de Mestre em Engenharia na Faculdade de
Engenharia e Arquitetura da Universidade de Passo
Fundo na Área de concentração Infra-estrutura e
Meio Ambiente

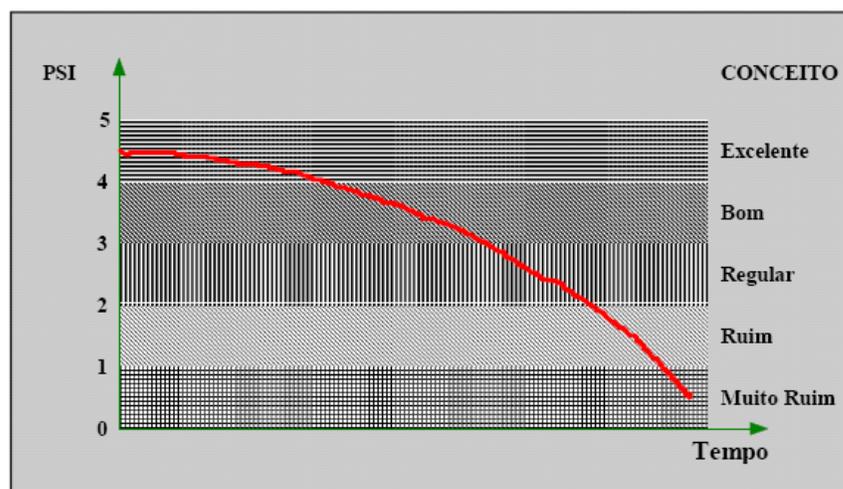
- *Desempenho*: É a variação da serventia ao longo do tempo, como ilustrado na Figura 1. Em algumas situações, especialmente em SGP's em nível de rede, é conveniente quantificar o desempenho através da área sob a curva de variação do PSI ao longo do tempo. Em outras situações, principalmente em um SGP em nível de projeto, existe a preocupação adicional com relação ao desempenho estrutural, entendido como o tempo em que um pavimento resiste ao trincamento e ao acúmulo de deformações plásticas, quando submetido a certo tráfego.

Figura 1 – Desempenho de um pavimento

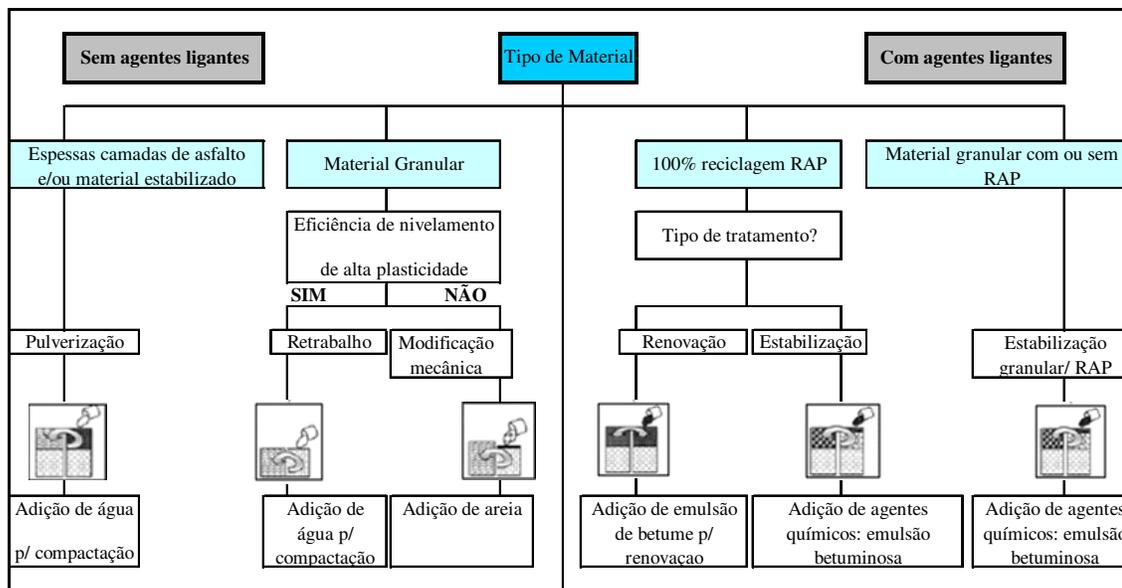
pele tipo de tratamento que o material reciclado recebe. Este sistema de classificação primária e secundária é ilustrado na Figura 6.

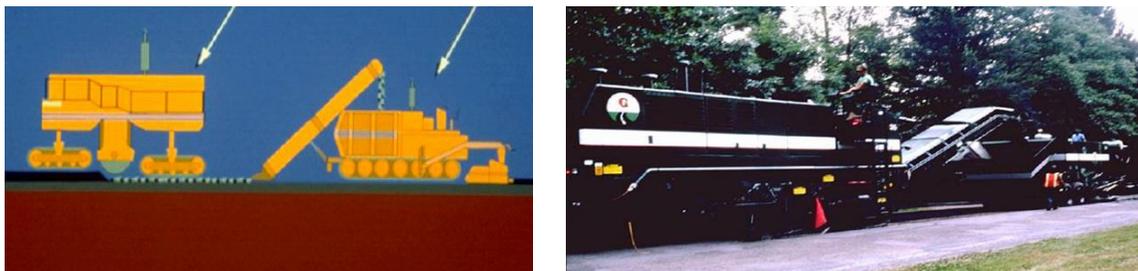
Fresador/misturador Pavimentadora

Figura 13 – Máquina de passada única

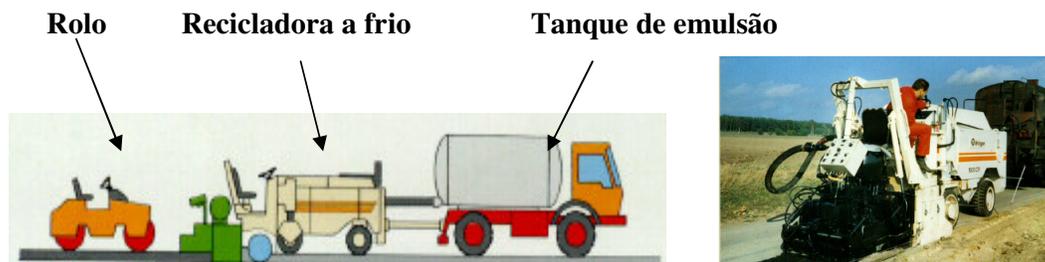
Figura 14 – Máquina de passagem única

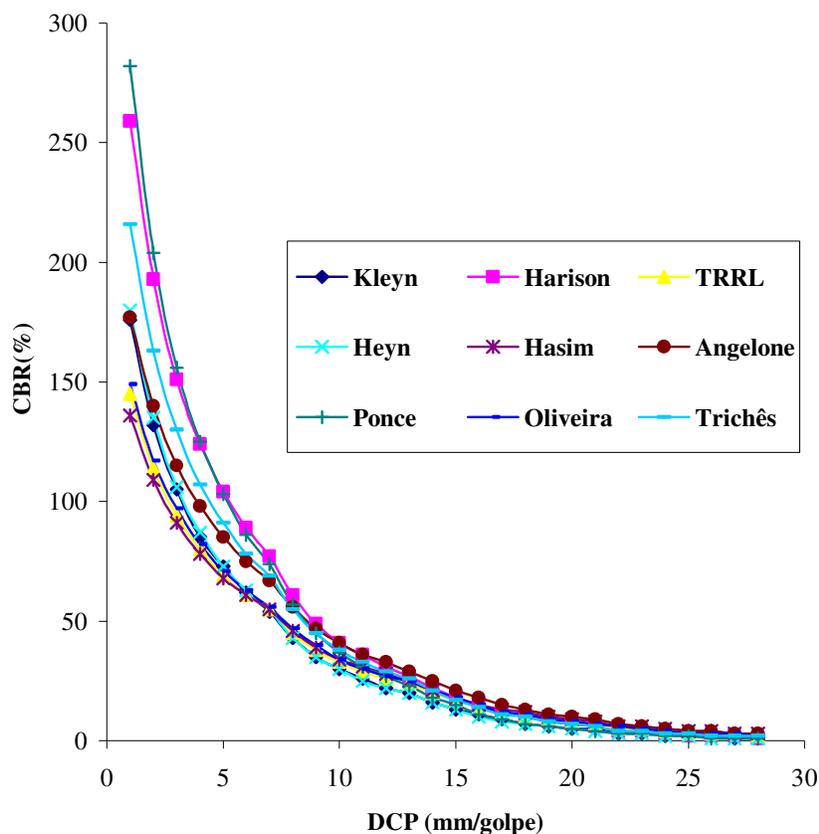
Figura 23 – Valores de CBR estimados com base em correlações CBRxDCP

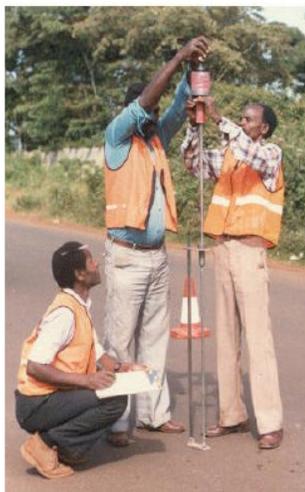
Figura 24 – Ensaio DCP

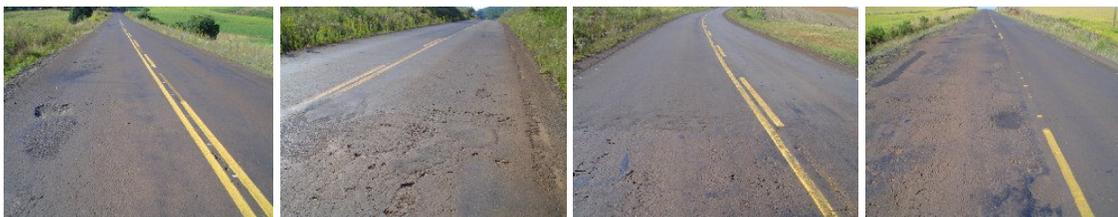
1. *Trecho 01:* ERS 126 (0020) - Entrada BR/285 (B) (Lagoa Vermelha) – Entrada RS/467 (Três Porteiras). Este trecho apresenta pavimento construído em 1987 com revestimento em Pré-misturado a frio (PMF) e se encontra sob um nível de tráfego médio. Os defeitos de superfície presentes no pavimento podem ser vistos na Figura 32.

Figura 32 – Trecho TR01

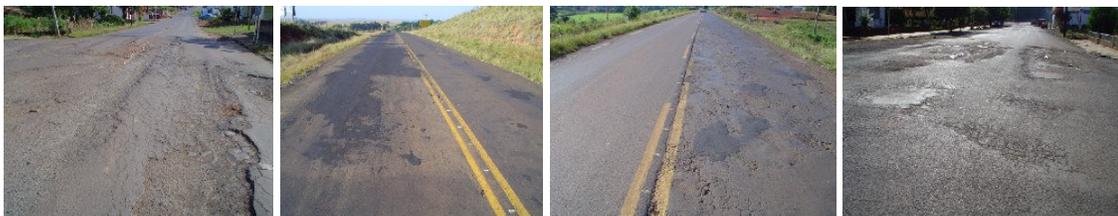
2. *Trecho 02:* ERS 126 (0030): Entrada RS/467 (Três Porteiras) – Entrada RS/343 (Sananduva). O histórico e a estrutura do pavimento do TR02 são os mesmos do trecho TR01, mas o nível de tráfego é mais intenso e um pouco mais pesado. A condição geral do pavimento é, contudo, um pouco melhor conforme pode ser visto na Figura 33. O estado de superfície revela um pavimento em deterioração moderada, com predominância de trincas, desgaste e remendos.

Figura 33 – Trecho TR02

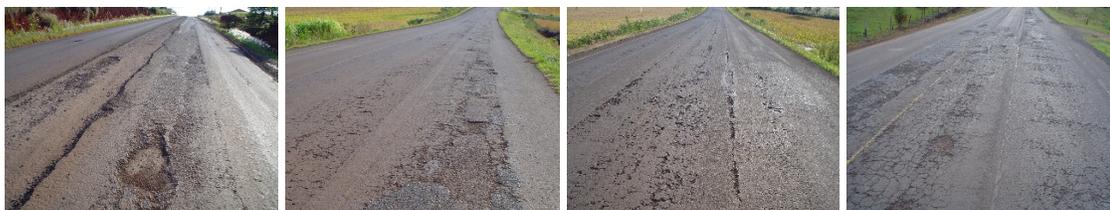
pavimento bastante deteriorado, com trincas, panelas, remendos, desgaste e afundamentos em trilha de roda (ver Figura 34).

Figura 34 – Trecho TR21

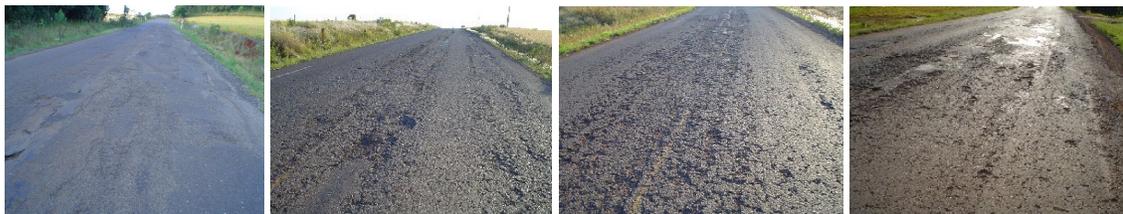
4. *Trecho 22*: ERS 467 (0030): Ibiaçá (Acesso Leste) – Três Porteiras (Entrada RS/126). As características do trecho anterior se repetem aqui no trecho TR22, com a diferença de o pavimento estar mais deteriorado. Isso pode ser observado na Figura 35.

Figura 35 – Trecho TR22

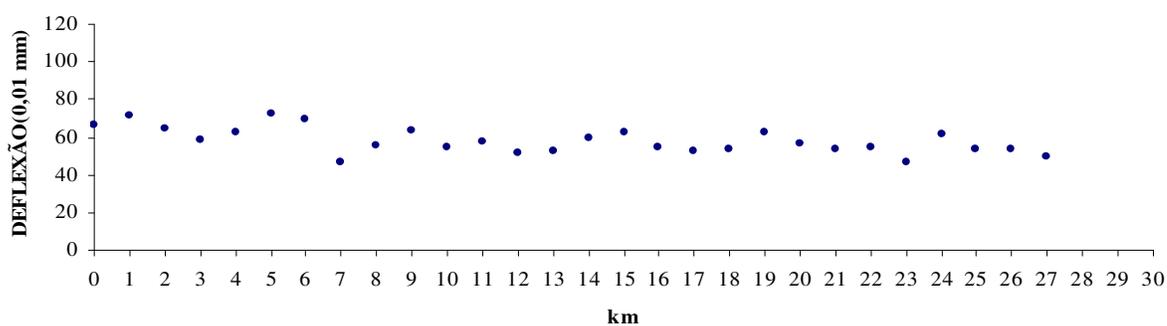
No trecho TR01 as avaliações mostraram que as deflexões e a irregularidade longitudinal são moderadas. Os resultados podem ser verificados nas Figuras 37 e 38 e nas Tabelas 10 e 11.

Figura 38 – Deflexões no trecho TR01

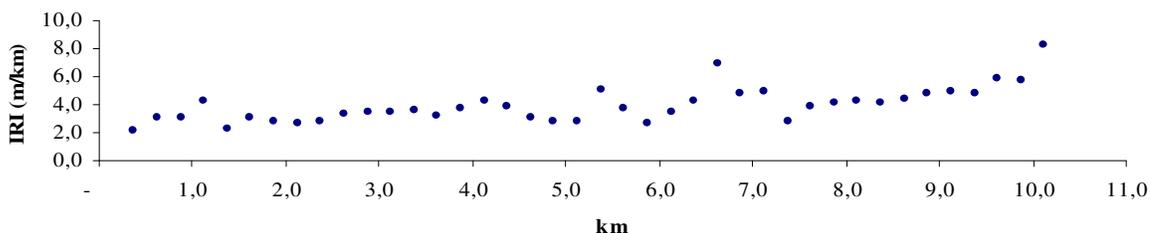
Figura 39 – Irregularidade no trecho TR02

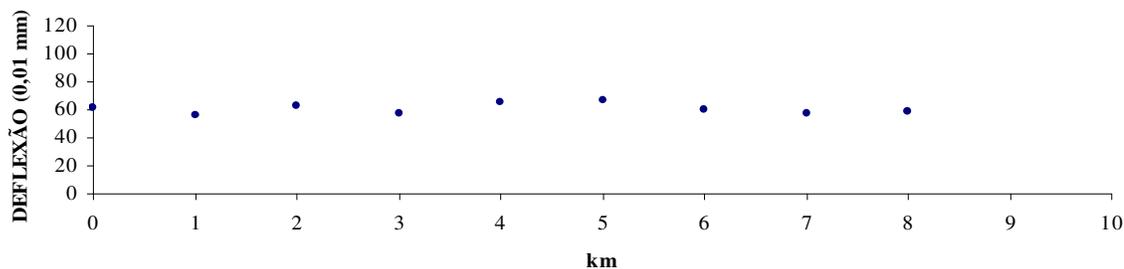
O trecho TR22 seguindo os mesmos critérios de avaliação teve sua extensão também avaliada e os respectivos resultados estão apresentados nas Figuras 43 e 44 e nas Tabelas 16 e 17. O estado de superfície revela também um pavimento bastante deteriorado, com trincas, panelas, remendos, desagregação superficial e afundamentos em trilha de roda.

Figura 44 – Deflexões no trecho TR22

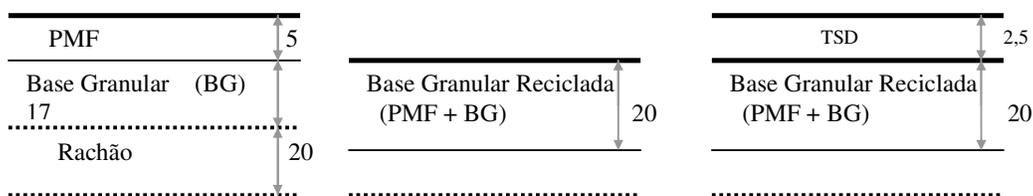
Figura 47 – Estrutura do trecho TR02 antes e após a restauração

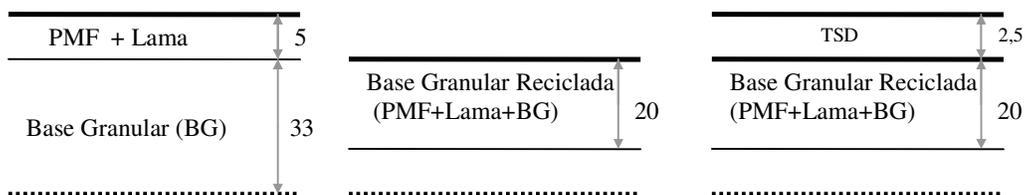
Figura 48 – Estrutura do trecho TR21 antes e após a restauração

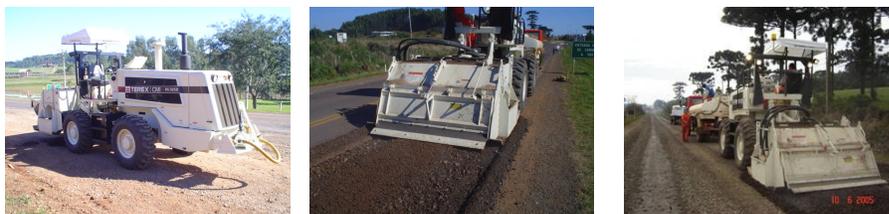
- Remoção e incorporação da camada do revestimento existente à base granular do pavimento antigo através da recicladora TEREX CMI – 3258 (Figura 51); a espessura mínima de base granular a ser reciclada é de 12 cm;
- Regularização do material reciclado (Figura 52);
- Compactação da base granular reciclada com rolo liso, conforme ilustra a Figura 53; A base reciclada deve apresentar um grau de compactação (Proctor Modificado) de limite inferior igual a 100, a espessura da base reciclada de 20 cm, seguida de uma camada de imprimação com uma taxa de CM-30 de 1,00 kg/m².
- Imprimação da base reciclada, como pode ser visto na Figura 54;
- Aplicação da camada de TSD.

Figura 51 – Reciclagem do pavimento com a recicladora TEREX CMI – 3258

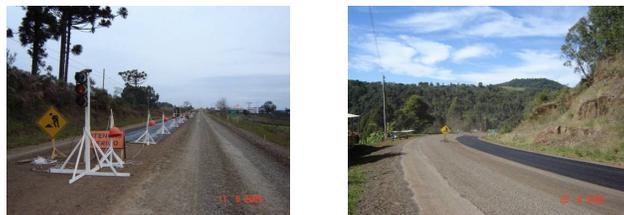
Figura 54 – Pista reciclada e imprimada

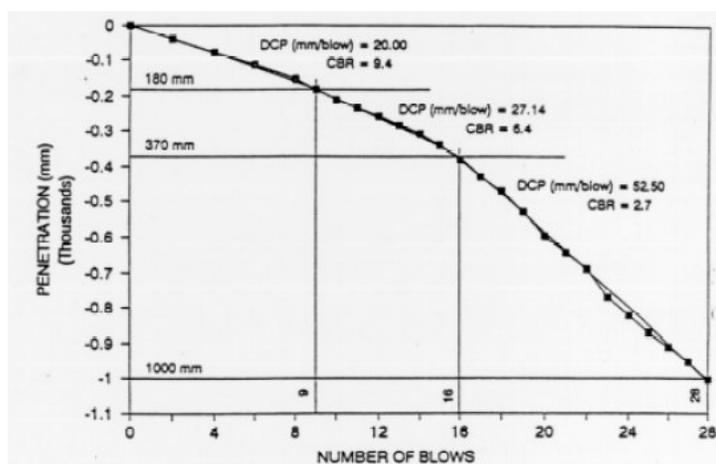
1. Ensaio DCP: O ensaio consiste em se aplicar golpes de sucessivos e anotar a posição de uma marca de referência na haste através da régua, anotando ao lado da posição o número de golpes. Por fim, traça-se o gráfico, *Posição da haste x número de golpes*, conforme a Figura 55. Este ensaio deve ser realizado na base reciclada, em intervalos de 100 em 100 metros.

Fonte: Saskatchewan Higways and Transportation, p. 8 (1992)
 Figura 55 – Ensaio DCP

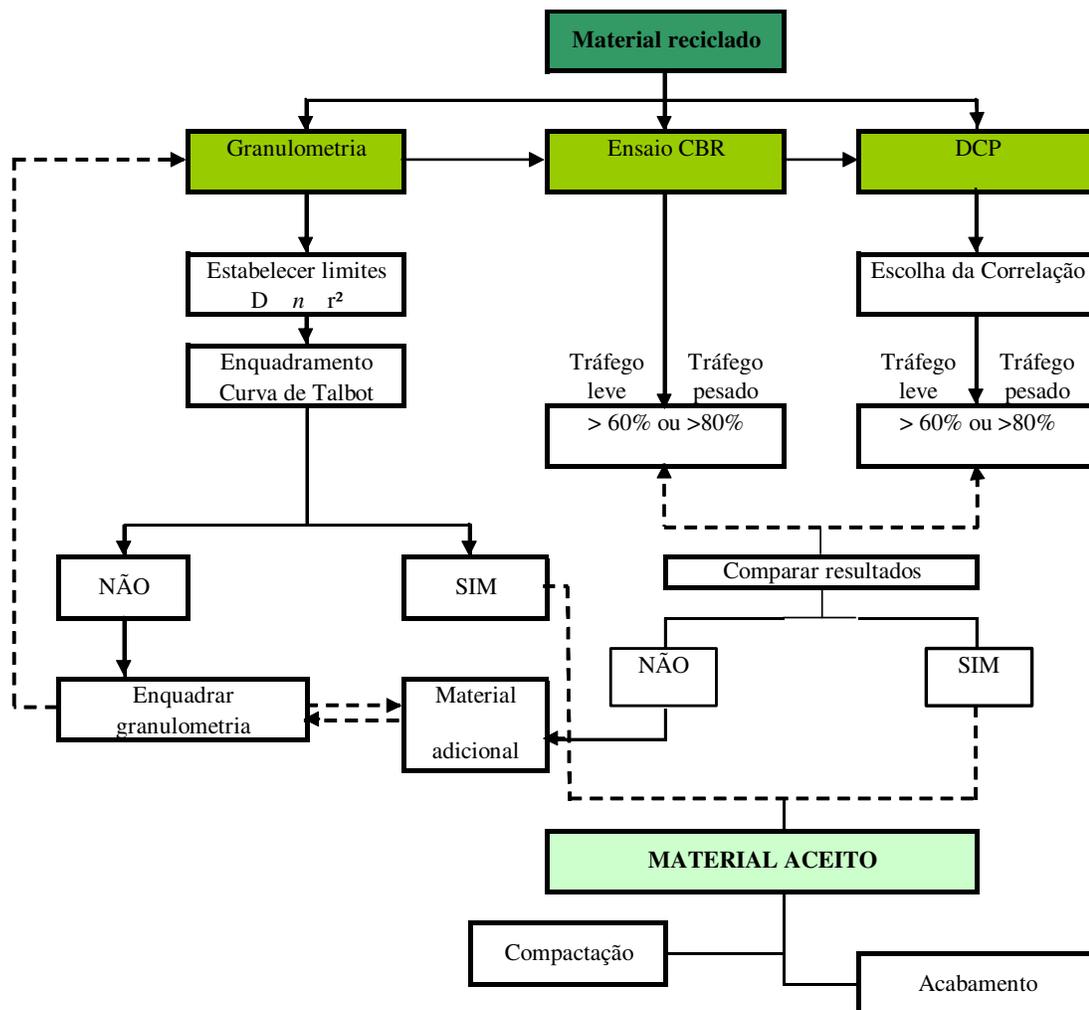
A necessidade de se buscar a garantia de qualidade, para as obras a serem executadas nos pavimentos em estudo, requer o estabelecimento de um critério para aceitação da camada de base reciclada. Baseados nas especificações brasileiras, para bases novas, conforme descrito acima, foram propostos num primeiro momento os seguintes procedimentos para a *Proposta Inicial de Especificação Técnica*. A figura 56 mostra de forma esquemática a estrutura da proposta de controle tecnológico.

Figura 56 – Etapas da proposta de especificação

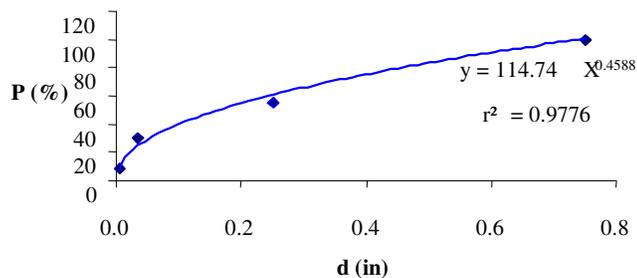
Figura 57 – Curva de Talbot da *fronteira* superior da subclasse A2 do DAER/RS (exemplo)

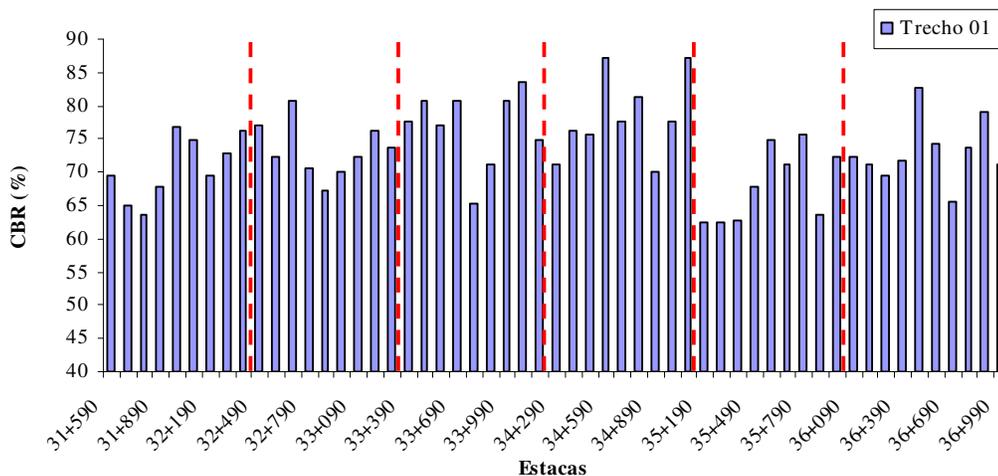
onde DPI (*Dynamic Penetrometer Index*) é a penetração média verificada na camada, em mm/golpe. Os resultados mostram que a penetração especificada, de 5 mm/golpe, está sendo atendida.

Figura 58 – Ensaio DCP no Trecho TR01

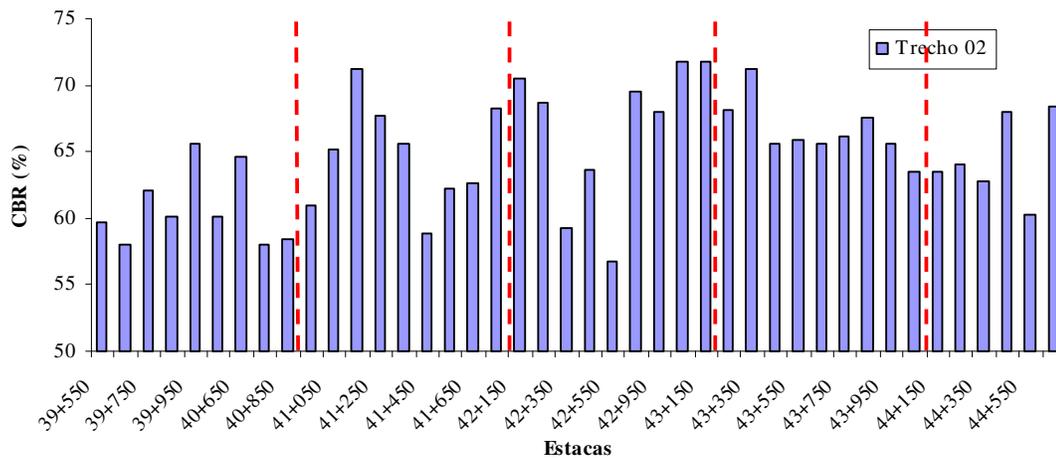
Figura 59 – Ensaio DCP no Trecho TR02

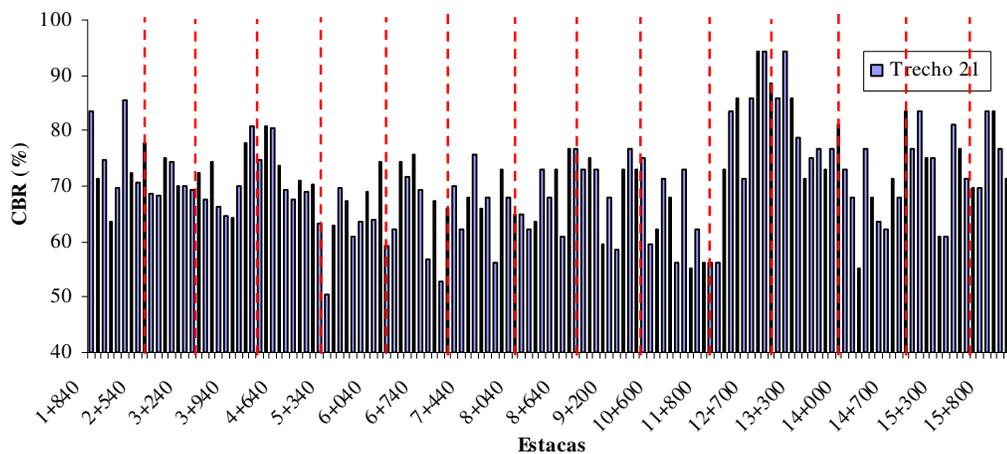
Figura 60 – Ensaio DCP no Trecho TR21

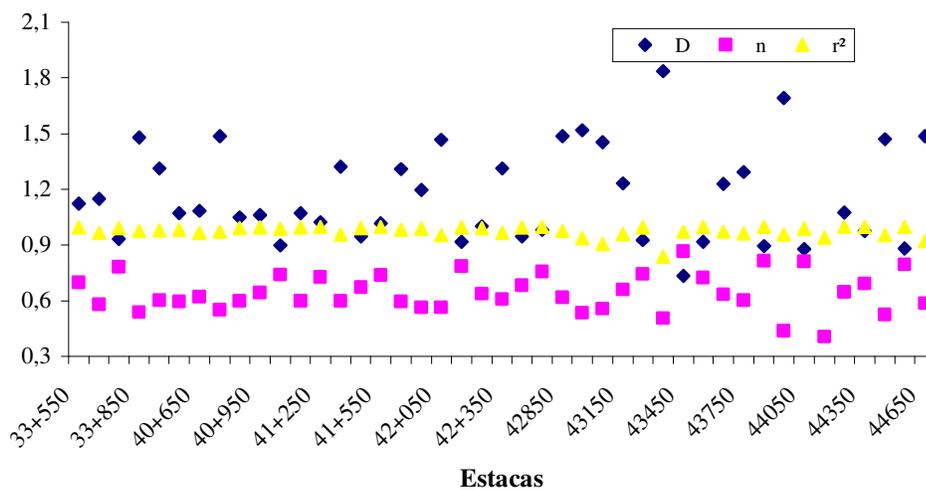
Figura 63 – Valores de D, n e r^2 no Trecho TR02

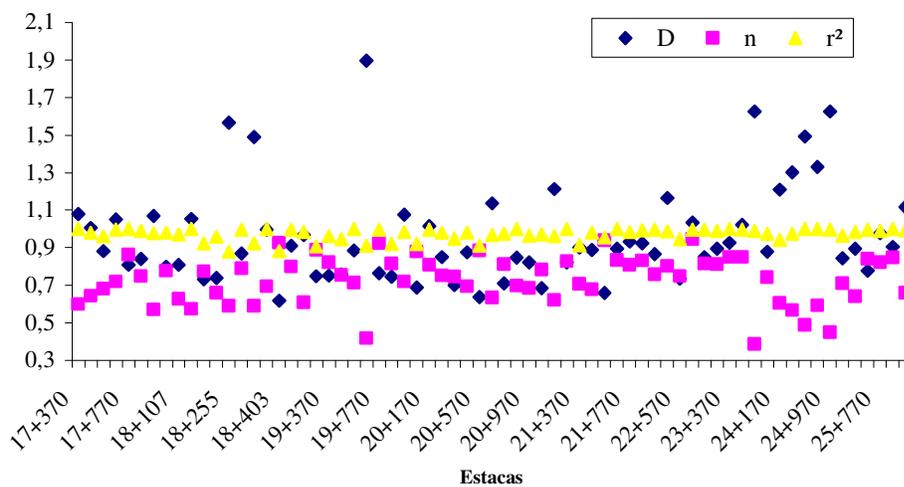
Figura 65 – Ensaio granulométrico no Trecho TR22

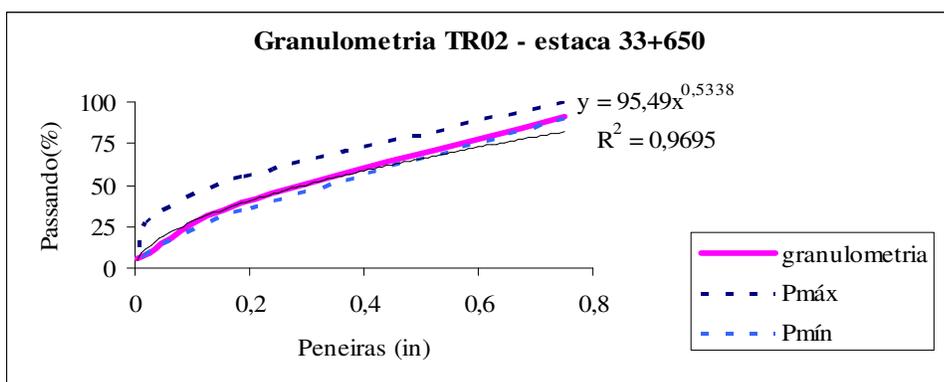
Figura 67 – Exemplo de curva de ensaio granulométrico no Trecho TR02

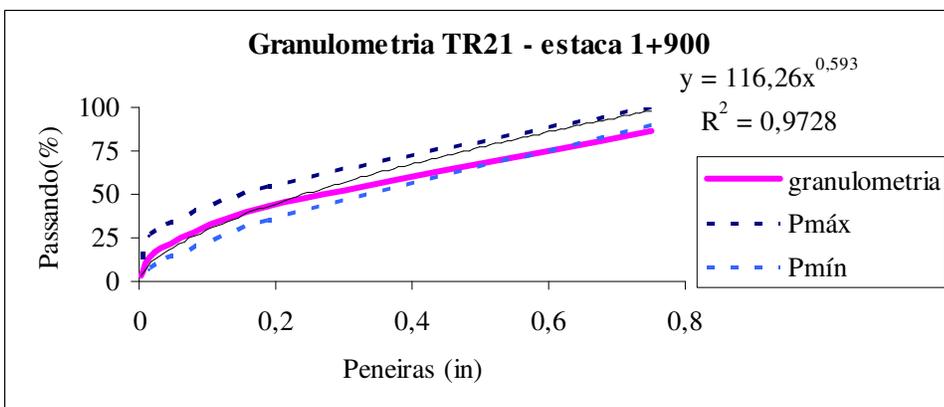
Figura 68 – Exemplo de curva de ensaio granulométrico no Trecho TR21

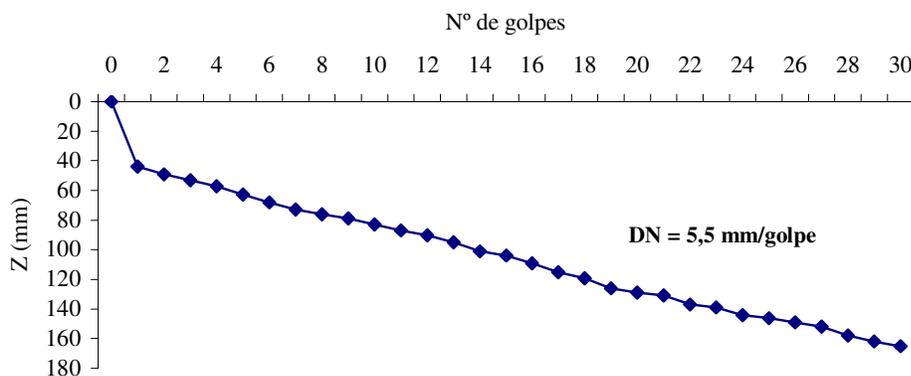
A inclinação das retas representa o índice de penetração (DN, em mm/golpe), o qual é obtido através da razão entre a profundidade e o número de golpes necessário para penetrar até a respectiva profundidade. Quando é constante, como no caso apresentado, significa uma uniformidade das propriedades do material, ou seja, considera-se que o material seja homogêneo. Sua variação implica numa mudança de propriedade do material (teor de umidade ou na sua massa específica aparente) ou uma mudança de camada. No gráfico pode-se observar a presença de apenas 1 camada bem definida de 165 mm de espessura com DN de 5,5 mm/golpe.

Figura 70 – Exemplo de curva de ensaio DCP

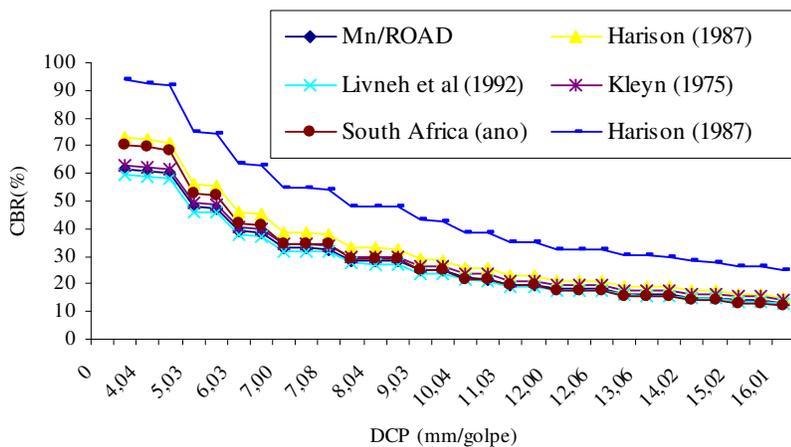
Figura 72 – Correlações CBRxDCP do ensaio realizado por estaca (exemplo)

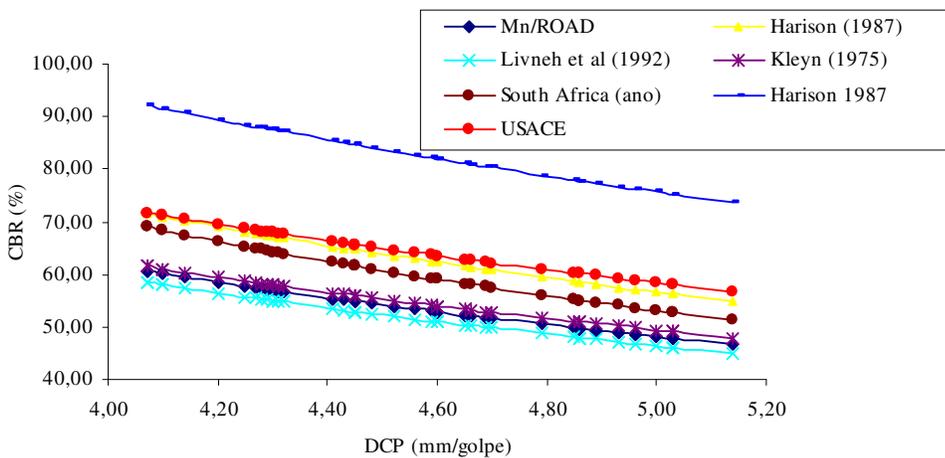
Figura 74 – Correlações CBRxDCP no TR02

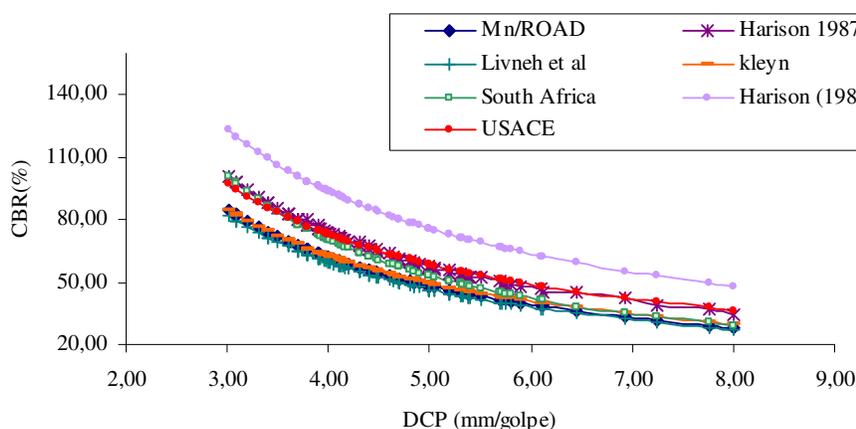
Figura 76 – Correlações CBRxDCP no TR22

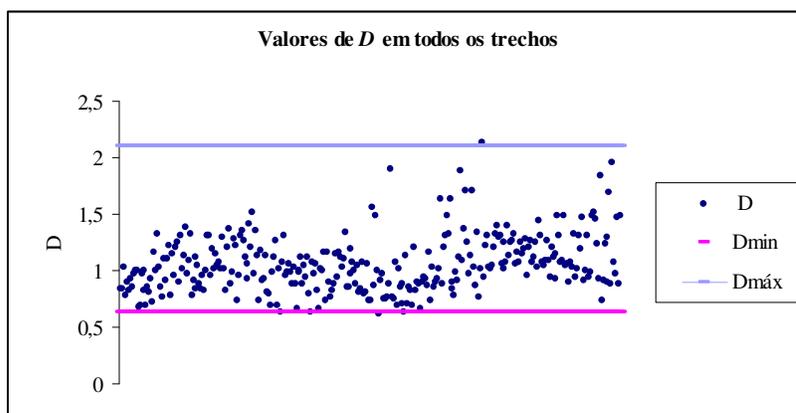
Figura 77 – Valores de D em todos os trechos

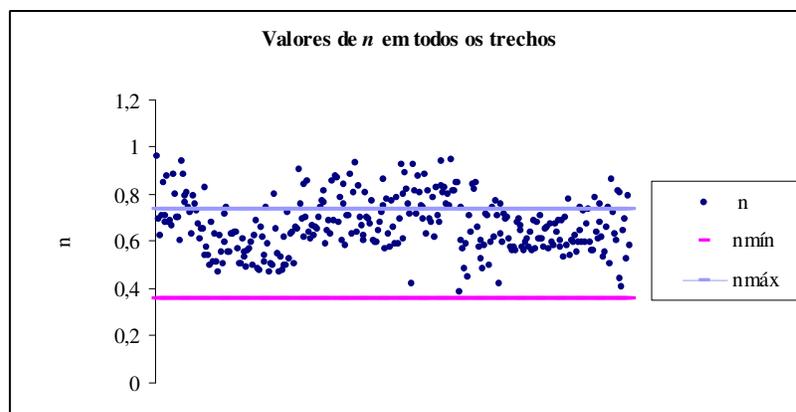
Figura 78 – Valores de n em todos os trechos

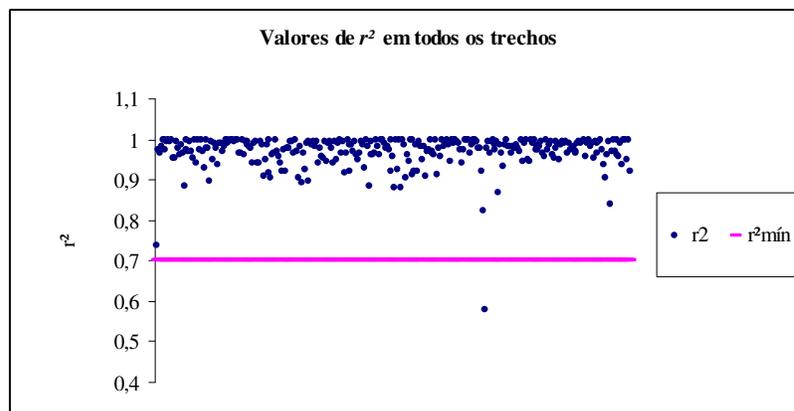
Figura 79 – Valores de r^2 em todos os trechos

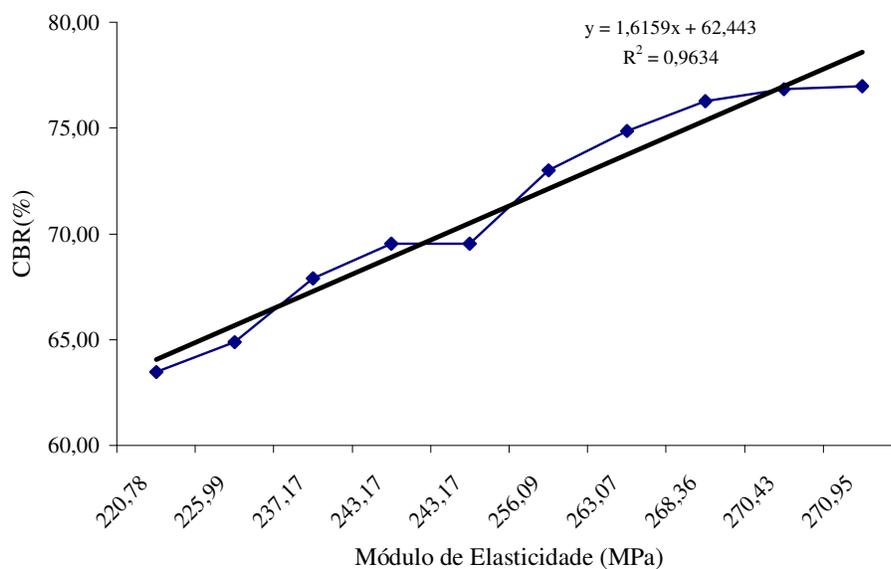
para os valores de DPI encontrados no campo. Os resultados estão apresentados nas Figuras 80 a 84. Os valores de CBR utilizados foram os obtidos pela equação da USACE, sendo que foram analisados de forma meramente ilustrativa, podendo os gráficos ser gerados, também, com os demais valores de CBR obtidos pelas outras equações utilizadas no estudo.

Figura 80 – Correlação DCPxE no trecho TR01

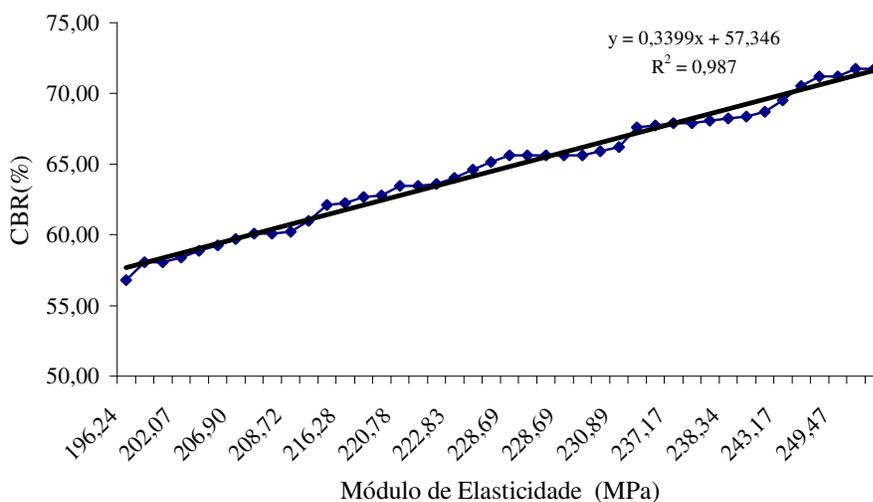
Figura 81 – Correlação DCPxE no trecho TR02

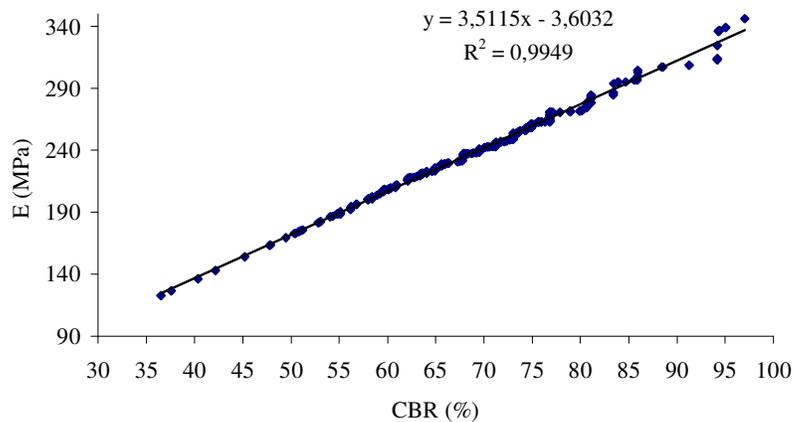
Figura 84 – Correlação CBRxE em todos trechos

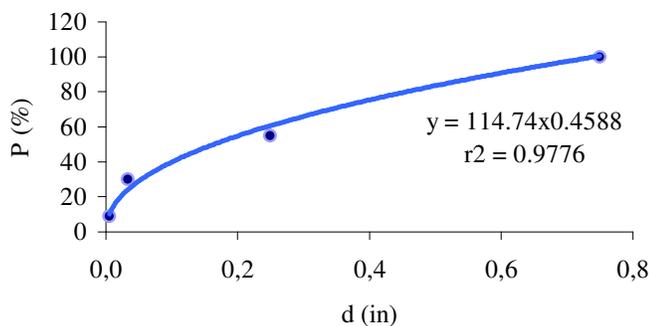
Figura 1 – Exemplo de curva granulométrica da fronteira inferior da faixa A do DAER
