UNIVERSIDADE FEDERAL DE SANTA CATARINA
CENTRO TECNOLÓGICO
PROGRAMA DE PÓS-GRADUAÇÃO EM ARQUITETURA E URBANISMO

INVESTIGAÇÃO IN-SITU DO ISOLAMENTO SONORO AO RUÍDO DE
IMPACTO EM EDIFÍCIOS RESIDENCIAIS

Dissertação apresentada ao Programa de Pós-Graduação em Arquitetura e Urbanismo da Universidade Federal de Santa Catarina, como um dos requisitos para obtenção do título de Mestre em Arquitetura e Urbanismo.

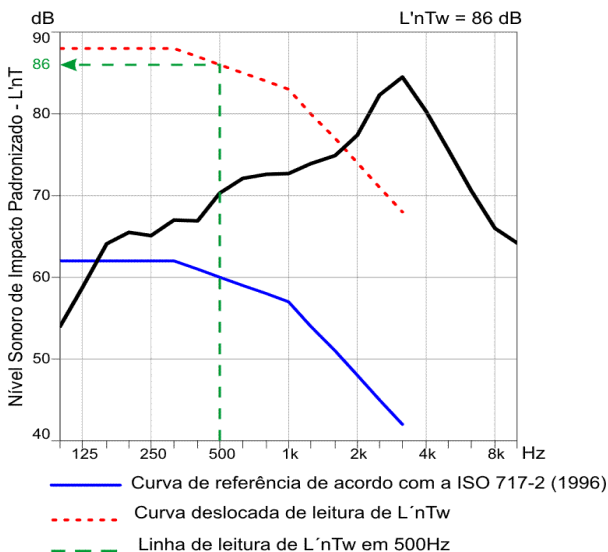
Figura 2.4 – Nível sonoro de impacto padronizado em faixa de frequência e a indicação do valor do nível ponderado, L'_{nTw} , de 86 dB, obtido de acordo com a ISO 717-2(1996).

A norma define, também, o chamado termo de Adaptação Espectral – C_i , o qual representa o valor, em dB, que deve ser adicionado ao número único ($L'_{nTw} + C_{i,50-2500}$). Esse termo de adaptação representa o fator de correção para as baixas frequências, caracterizando de uma maneira mais real o espectro sonoro do caminhar sobre uma laje.

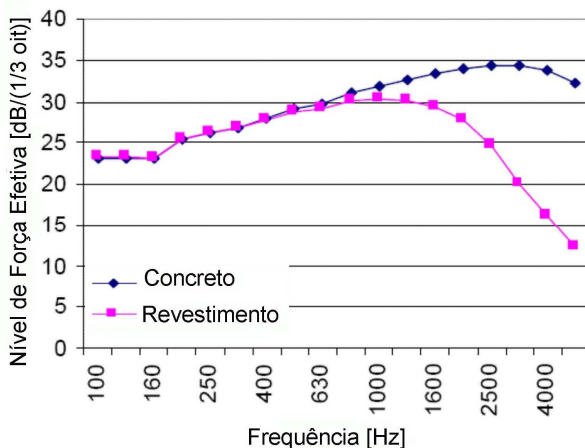
Figura 2.6 – Força transmitida pela *tapping machine* sobre uma mesma laje de concreto com e sem revestimento.
 Fonte adaptado: Patrício e Piedade (2000)

Os autores ainda fazem uma comparação entre força efetiva transmitida por um martelo da máquina de impacto em uma situação de laje no contrapiso e em outra com a laje já com revestimento, como pode ser visto na Figura 2.6.

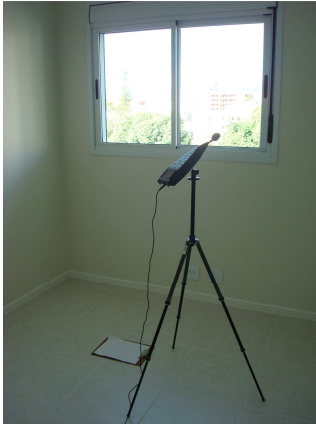
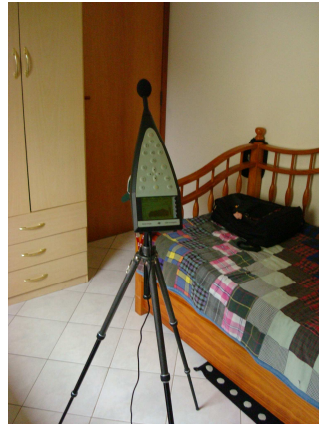
Figura 3.6 – Exemplos de como foi feito a medição de L2.

Para o registro do nível de ruído de fundo, B2, apenas o medidor de nível de pressão sonora *Investigator* 2260 D foi utilizado. O nível ambiente foi captado sem a presença de nenhum equipamento gerador de ruído, apenas o ruído de fundo normal à edificação, como mostra a Figura 3.6. O tempo de aquisição do valor de B2 também foi de 12s.

(a) apartamento PP-03

(b) apartamento PM-01

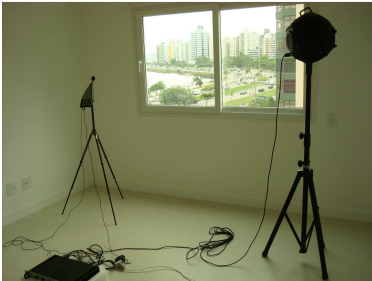
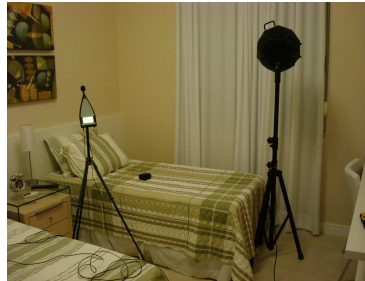
Figura 3.7 – Exemplos de como foi feita a medição de T2.

Nos ensaios deste trabalho a medição do tempo de reverberação foi feita na sala de recepção, usando para isso a fonte omnidirecional, o amplificador de potência e o medidor de nível de pressão sonora 2260 D, como pode ser visto na Figura 3.7.

(a) apartamento NV-06

(b) apartamento NV-10

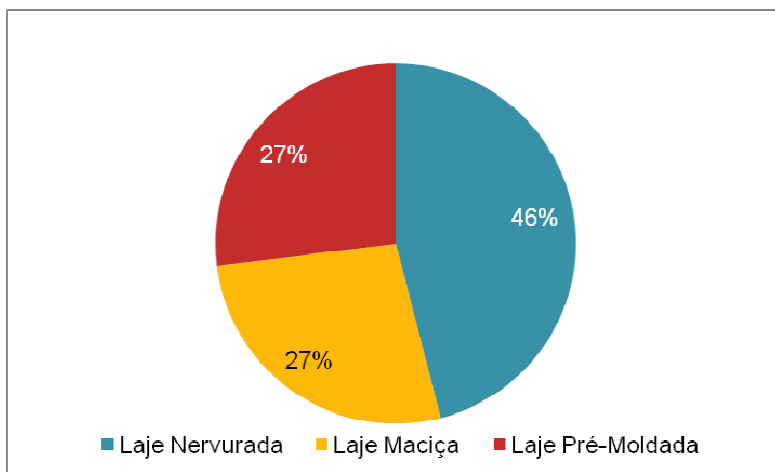
Figura 4.1 – Porcentagem dos tipos de lajes encontradas nos edifícios avaliados.

A Figura 4.1 mostra um gráfico com a distribuição dos tipos de laje observados.

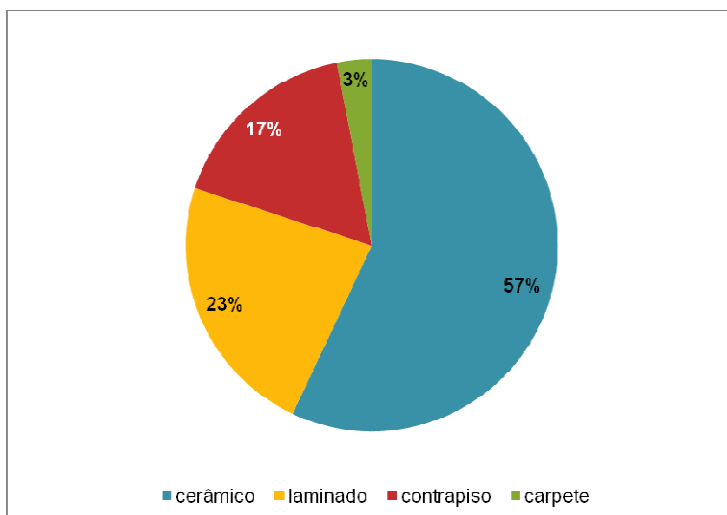
Figura 4.2 – Percentagem de participação de cada tipo de revestimento de piso nos quartos avaliados.

Nos apartamentos ensaiados foram encontrados quatro diferentes tipos de revestimento de piso, a saber: (1) revestimento cerâmico, aí incluindo a cerâmica em si e o porcelanato; (2) laminado de madeira; (3) carpete; e (4) laje ainda no contrapiso. É interessante colocar que a maioria dos casos, 57% era de revestimento cerâmico, seguidos dos laminados de madeira, com 23% dos casos, da laje ainda no contrapiso, representando 17% do total e, por último, o carpete em 3% dos apartamentos, como pode ser visto na Figura 4.2. É importante salientar que os apartamentos que ainda apresentam a laje no contrapiso são identificados como aqueles que, no dia do trabalho de campo, apresentavam-se recém inaugurados ou em fase final de obra e que ainda estavam à venda. Atualmente, é comum as construtoras definirem em projeto arquitetônico, apenas o revestimento de piso das áreas molhadas e sociais, deixando a área íntima à livre escolha dos futuros moradores, que deverão optar pela cerâmica ou pelo laminado de madeira.

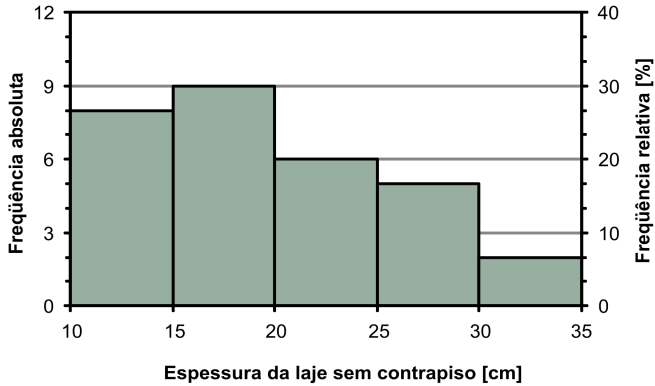
Figura 4.3 – Histograma da espessura das lajes avaliadas sem contrapiso.

No trabalho de campo foi feito um levantamento das espessuras das lajes que foram submetidas ao ensaio de impacto sonoro. A Figura 4.3 mostra um histograma referente às espessuras das lajes sem o contrapiso, ou comumente chamadas de lajes no osso.

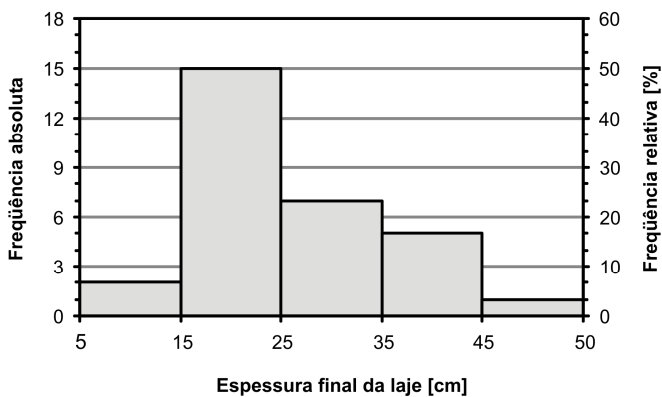
Figura 4.4 - Histograma da espessura final das lajes avaliadas.

Da mesma forma, foram levantadas junto aos engenheiros e plantas estruturais as espessuras das lajes finalizadas, ou seja, já com a colocação do contrapiso e o revestimento propriamente dito, conforme mostrado na Figura 4.4.

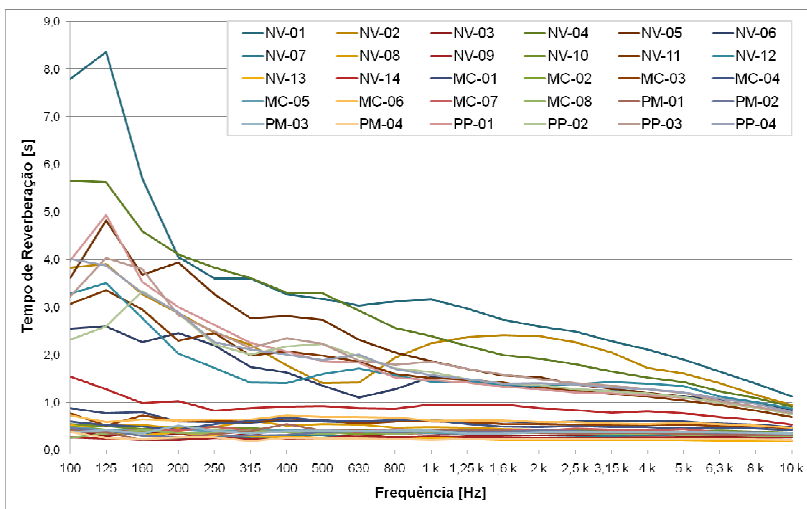
Figura 4.7 – Tempo de Reverberação dos diferentes quartos avaliados, identificados pelo tipo de laje: NV – nervurada, MC – maciça, PM – pré-moldada e PP – pré-moldada protendida.

A medição do tempo de reverberação, importante em um estudo de acústica arquitetônica, é o parâmetro que caracteriza o comportamento sonoro dos espaços edificados. Com a análise do TR é possível avaliar como ocorre o decaimento do som no ambiente em diferentes faixas de frequência, em função das características internas da sala, como os tipos de revestimentos utilizados, materiais e objetos presentes. A Figura 4.7 apresenta as curvas de TR de todos os quartos onde foram avaliados o isolamento sonoro de impacto.

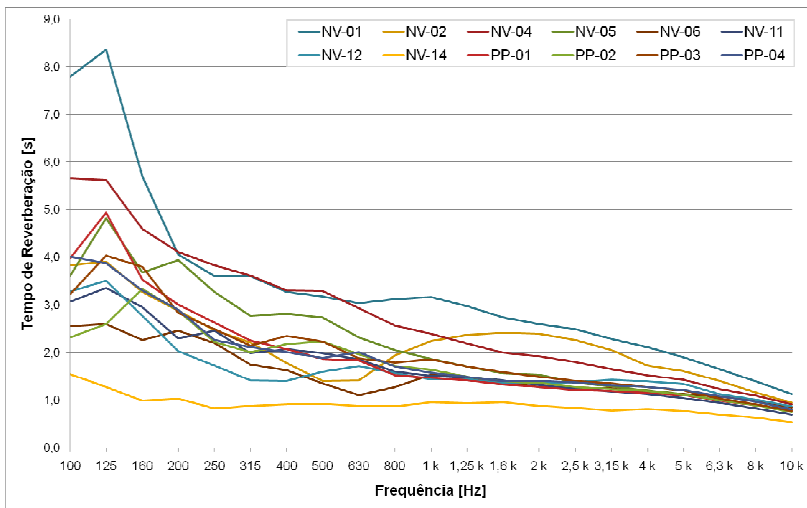
Figura 4.8 – Tempo de Reverberação dos quartos sem móveis para os diferentes tipos de lajes: NV – nervurada, MC – maciça, PM – pré-moldada e PP – pré-moldada protendida.

predominantemente acima de 1 s são correspondentes aos quartos vazios, seja por estarem recém-entregues pelas construtoras ou porque estavam em fase final de obras. A Figura 4.8 mostra, exclusivamente, as curvas de TR dos quartos vazios.

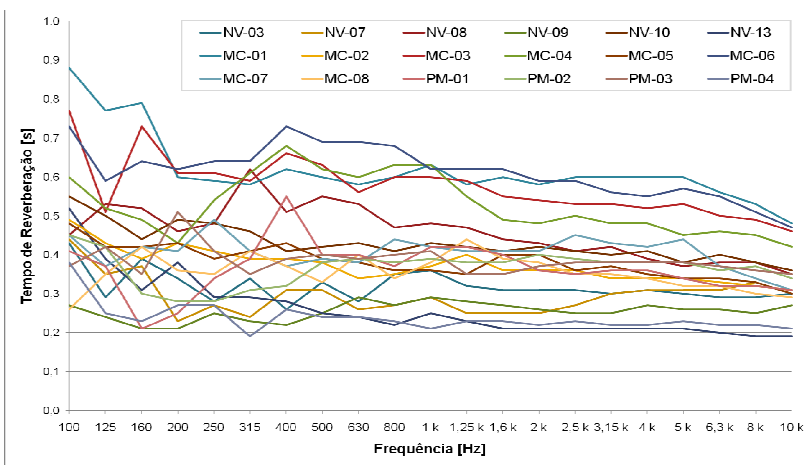
Figura 4.10 - Tempo de Reverberação dos quartos com móveis para os

O resultado da avaliação de TR para os quartos com móveis pode ser visto na Figura 4.10.

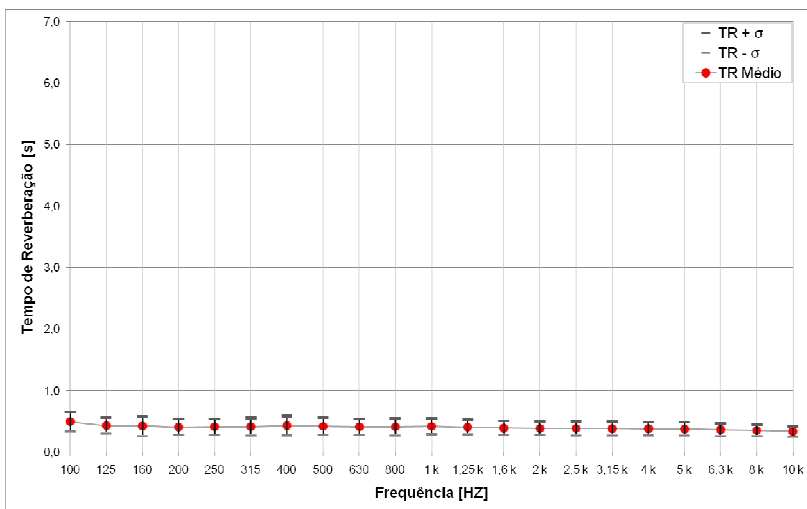
Figura 4.11 - Tempo de Reverberação Médio para todos os quartos com móveis e o desvio padrão, σ , para cada banda de frequência.

Nota-se, também, que para os quartos com móveis há menor dispersão dos valores nas bandas de frequência, apresentando, por exemplo, em 100 Hz, um desvio padrão de 0,16 s, o maior valor registrado, e, em 10 kHz, o desvio de 0,08 s, o sendo esse o menor valor.

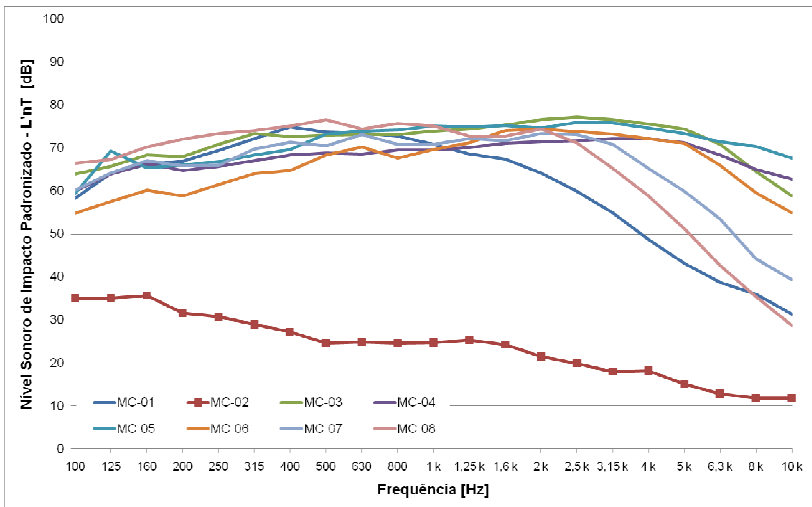
Figura 4.14 – Nível sonoro de impacto padronizado da laje de todos os

A Figura 4.14 mostra o resultado para as 8 lajes maciças avaliadas. Nota-se que, de maneira global, as curvas se mostram obedecendo a um mesmo padrão, caracterizado por um pequeno aumento dos níveis das baixas até as médias e média-altas frequências, e um decaimento a partir daí.

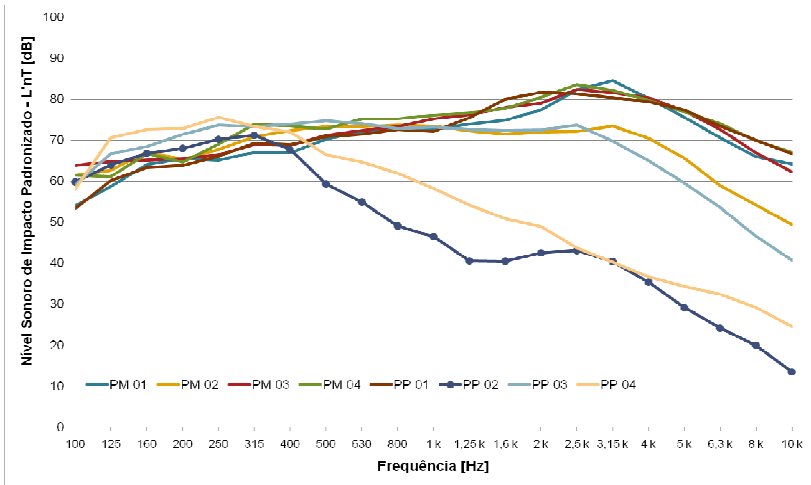
Figura 4.15 – Nível sonoro de impacto padronizado da laje de todos os quartos – caso laje pré-moldada.

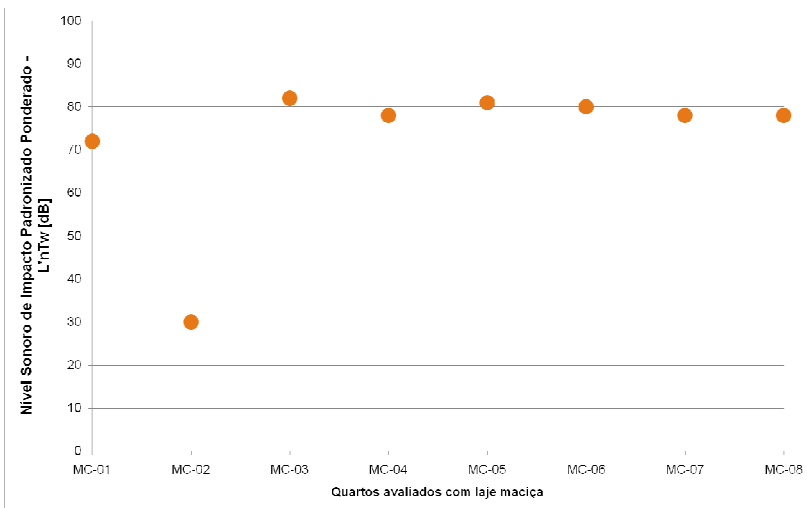
Figura 4.17 - Nível sonoro de impacto padronizado ponderado para todos os quartos avaliados com laje maciça.

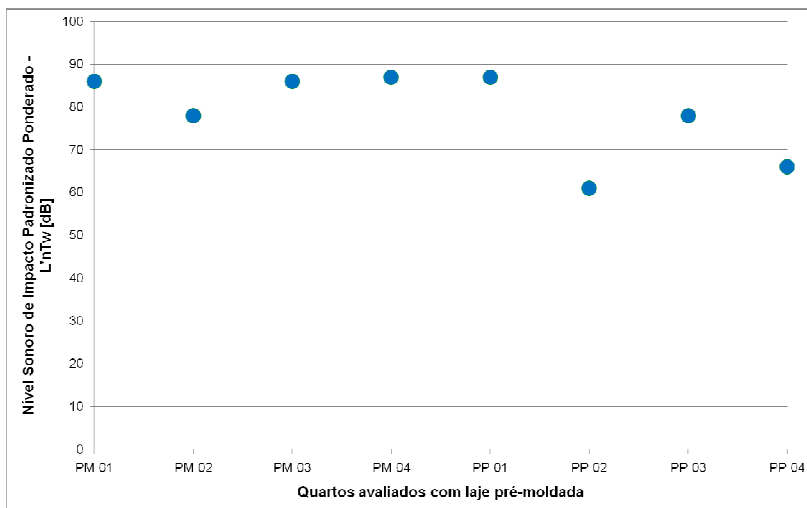
Figura 4.18 - Nível sonoro de impacto padronizado ponderado para todos os quartos avaliados com laje pré-moldada.

Para a laje pré-moldada, o menor valor de $L'nTw$ foi de 61 dB na amostra PP-02 e o maior valor de 87 dB foi visto em dois quartos, PM-04 e PP-01, tendo portanto uma diferença de 26 dB para esse tipo de laje, conforme Figura 4.18.

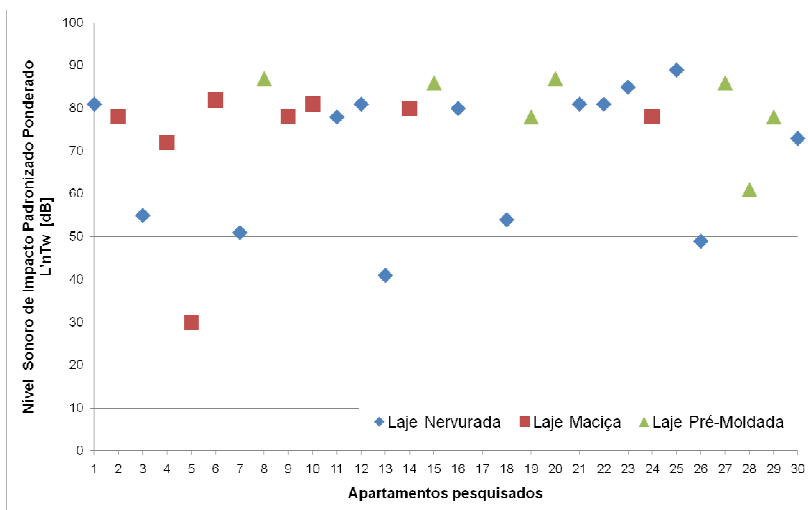
Figura 4.19 – Níveis sonoros de impacto padronizado ponderado para cada tipo de laje: nervurada, maciça e pré-moldada.

Várias tentativas foram feitas no intuito de buscar uma tendência de comportamento entre o nível sonoro de impacto e o tipo de laje, inclusive através de testes estatísticos, entretanto, não houve resultado com correlação significativa. A Figura 4.19 mostra os valores de L'_{nTw} para todos os quartos avaliados.

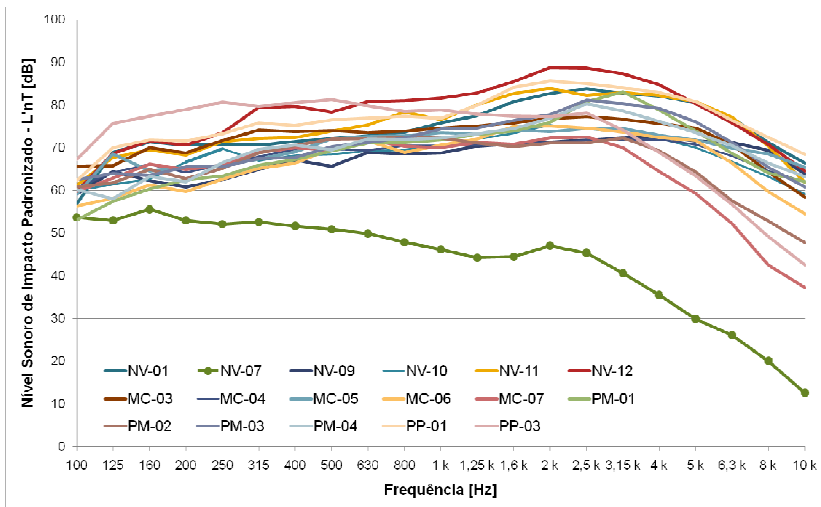
Figura 4.21 –Nível sonoro de impacto padronizado para todas as lajes com revestimento cerâmico

A Figura 4.21 apresenta todas as curvas obtidas dos ensaios em revestimento cerâmico independente do tipo de laje. É possível perceber, um comportamento semelhante entre todas as curvas, apresentando os valores maiores nas médias e altas frequências.

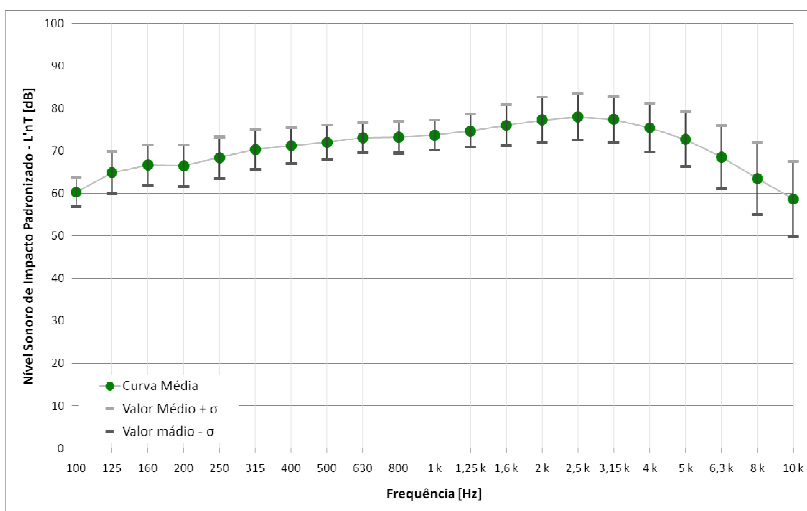
Figura 4.22 – Nível sonoro padronizado médio de todos os quartos com revestimento cerâmico.

3,36 dB, e, em 1 kHz com 3,56 dB. Dessa maneira, o desvio padrão teve uma variação total de 5,48 dB.

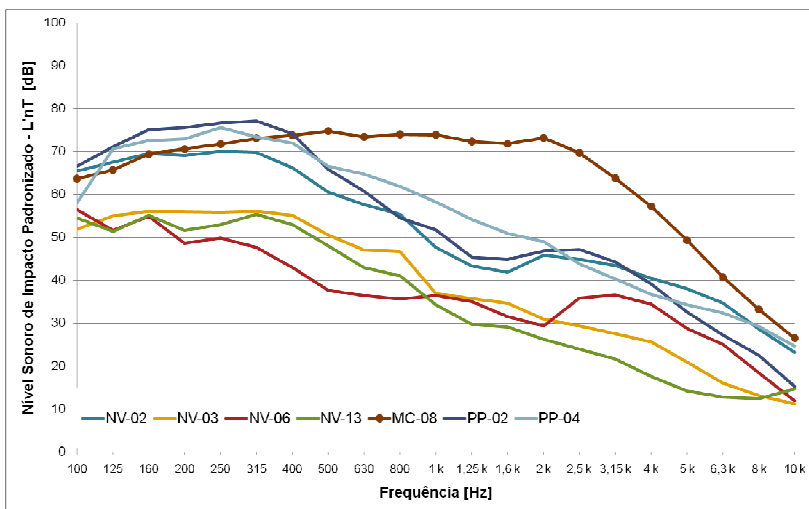
Figura 4.23 - Nível sonoro de impacto padronizado para todas as lajes com revestimento laminado de madeira.

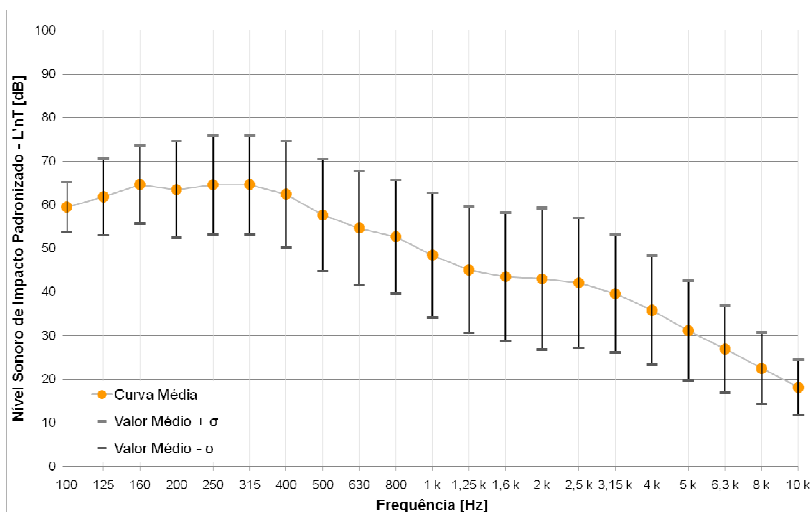
Figura 4.24 - Nível sonoro padronizado médio de todos os quartos com revestimento em laminado de madeira.

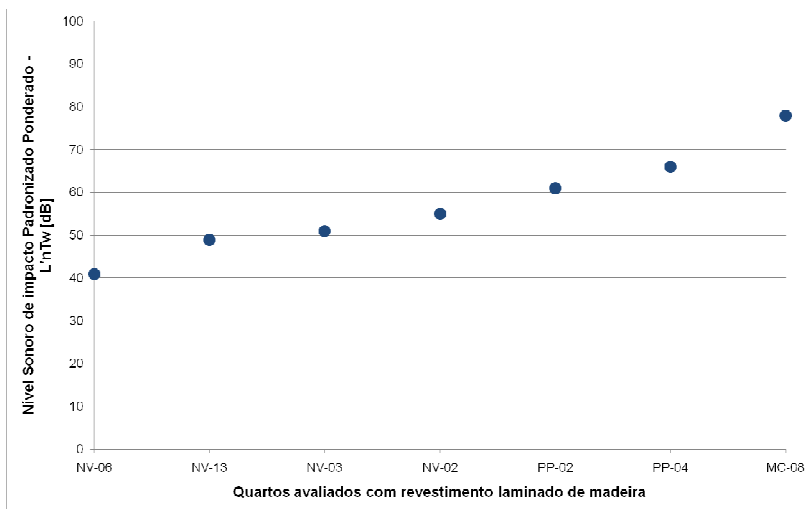
Figura 4.28 - Nível sonoro de impacto padronizado ponderado para todos os quartos com revestimento laminado de madeira.

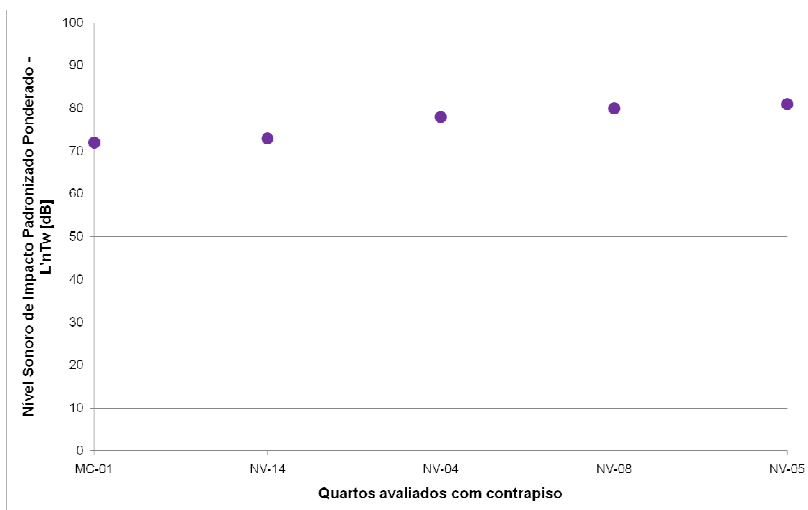
Figura 4.29 - Nível sonoro de impacto padronizado ponderado para todos os quartos com revestimento no contrapiso.

Este estudo aponta que o tipo de revestimento de piso é o fator determinante para o nível de isolamento sonoro de impacto, indicando que a característica de amortecimento da componente que recebe impacto é determinante para o comportamento acústico final do sistema estrutural. Os autores Patrício (2002), (2008) e Conrad (2002) já apontavam a importância do revestimento na quantificação dos níveis sonoros de impacto, mas ainda não se tinham, até o presente momento, resultados de medições *in-situ* de sistemas típicos brasileiros. Corroborando esta interpretação apresenta-se na Tabela 4.8. dois apartamentos com características arquitetônicas semelhantes, sendo o revestimento de piso a única distinção significativa entre ambos.

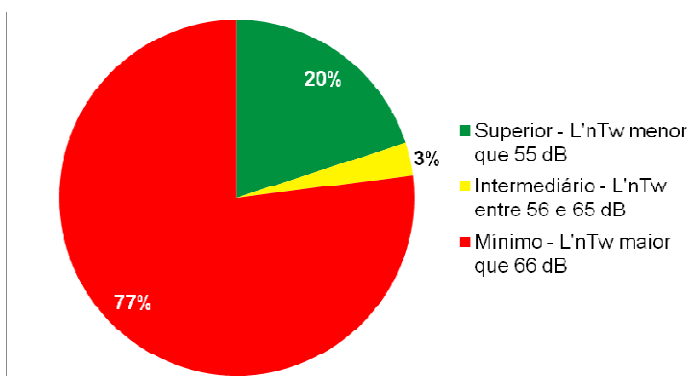
Figura 4.34 – Porcentagem dos níveis de desempenho pelos critérios da adotados no presente estudo.

A avaliação global quanto ao desempenho de todos os apartamentos avaliados pode ser visto na Figura 4.34 abaixo.

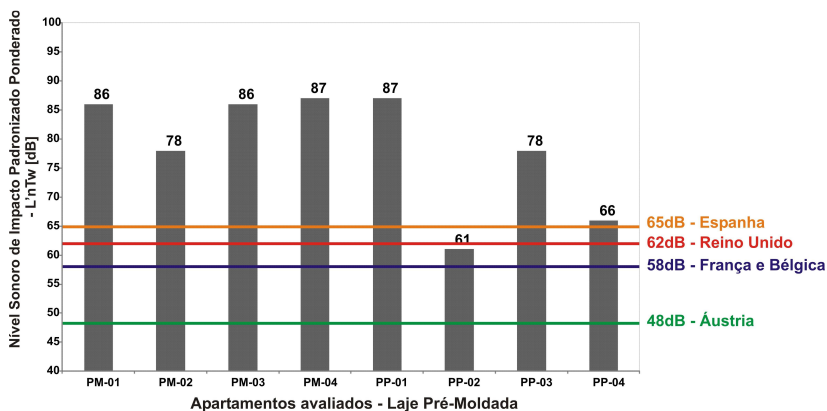
Figura 4.37 - L'_{nTw} dos apartamentos avaliados com laje Pré-Moldada e os níveis máximos permitidos pela Áustria, França, Bélgica, Reino Unido e Espanha.
