INSTITUTO DE PESQUISAS ENERGÉTICAS E NUCLEARES

**AVALIAÇÃO “IN VITRO” DE ENSAIOS INSTRUMENTADOS DE DUREZA
EM ESMALTE DE DENTE BOVINO, ANTES E APÓS CLAREAMENTO
DENTAL A LASER**

Dissertação apresentada como parte dos requisitos
para obtenção do grau de Mestre Profissional em
Lasers em Odontologia.

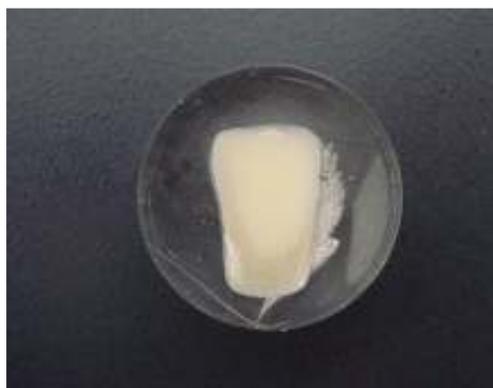
FIGURA 2a: Amostra no embutimento acrílico com superfície vestibular exposta e polida

As amostras foram preparadas, após serem retiradas da água destilada, separando-se a porção radicular da coronária. Estas coroas foram embutidas em resina de poliéster insaturada ortoftálica, deixando as faces vestibulares expostas para o estudo. Estas faces foram desgastadas em uma politriz, com lixa para desgaste Silicon Carbide 250, e para polimento foram utilizadas as lixas Silicon Carbide de 400 a 4000, com o objetivo de deixar esta face totalmente plana e polida (FIG. 2a e 2b). Duas amostras foram selecionadas, para a realização um teste no equipamento de ensaios instrumentados de dureza, a fim de definir as condições das amostras, ou seja, paralelismo das superfícies superior com a inferior do embutimento, porque sem esse paralelismo, o equipamento não tem condições de realizar a leitura. Além da condição da superfície a ser analisada, ainda temos que definir a carga a ser utilizada em função da espessura e resistência do esmalte e selecionar a ponta adequada. O método de polimento utilizado se mostrou adequado, a ponta selecionada foi a Vickers, e a carga mais adequada foi a máxima (1000mN), devido à grande espessura da camada de esmalte. Após cada um dos procedimentos citados anteriormente, as amostras foram recolocadas em água destilada para manter a hidratação.

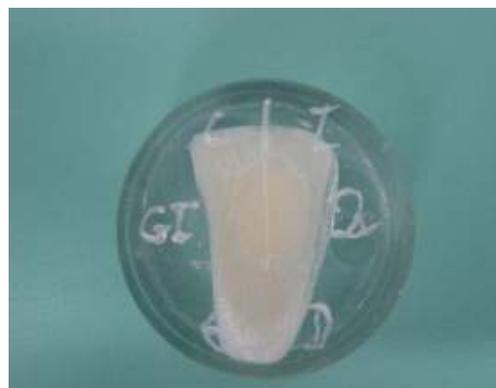
FIGURA 2b: Amostra com identificação

As doze amostras restantes foram divididas em dois grupos, com seis amostras em cada grupo: (Grupo I – Laser de DIODO de 808 nm e Grupo II – Laser de Nd:YAG). Em todas as amostras, a face a ser analisada foi demarcada com um risco no sentido longitudinal da coroa, feito com broca diamantada esférica, para separar o lado controle (LC), do lado que foi aplicado o gel, e posteriormente irradiado (LI). Com a mesma broca foi feita também a identificação das amostras (FIG. 2b).

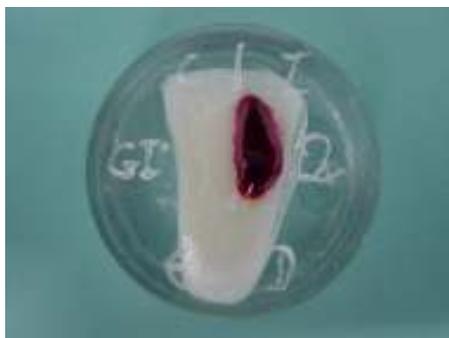
FIGURA 3a: Amostra com a superfície a ser irradiada (GI) coberta com o gel clareador

Cada uma das seis amostras do Grupo I, no lado que foi submetido à irradiação (LI), foi coberto com o gel clareador Whiteness HP 35% (FIG. 3a e 3b). Realizamos a irradiação com o equipamento laser de Diodo, com o comprimento de onda de 808nm, nos lados (LI) das seis amostras, com o seguinte protocolo: modo contínuo (CW), potência de 1,5W (Barroso, 2003), fibra de 300µm, com modo não contato (distância de 10mm), com movimentos de varredura e com o tempo de 30s, sendo 10s com movimentos verticais, 10s com movimentos horizontais e 10s com movimentos circulares, e após 30s de interrupção da irradiação, sem substituir o gel clareador, foi realizado mais 30s de irradiação, repetindo os mesmos movimentos.

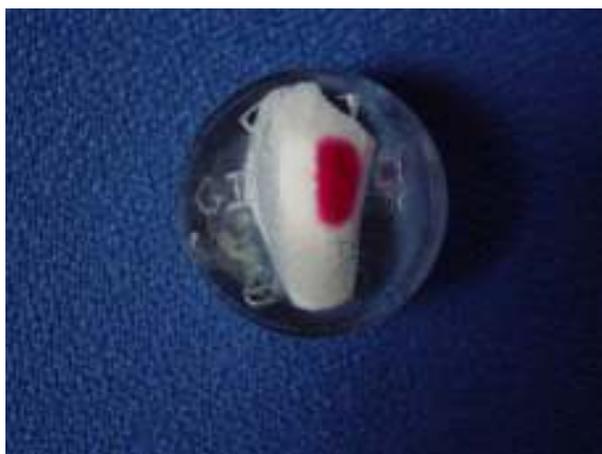
FIGURA 4a: Amostra com a superfície a ser irradiada (LI) coberta com o gel clareador

Nas outras seis amostras do Grupo II, o lado a ser irradiado (LI), foi recoberto com o mesmo gel clareador Whiteness HP 35%, utilizamos o equipamento laser de Nd:YAG, (FIG. 4a e 4b), com o seguinte protocolo: 1W de potência média, frequência de 50 Hz, modo não contato (com distância de 10mm), com movimentos de varredura e com o tempo de 30s, sendo 10s com movimentos verticais, 10s com movimentos horizontais e 10s com movimentos circulares, e após 30s de interrupção da irradiação, sem substituir o gel clareador, foi realizado mais 30s de irradiação, repetindo os mesmos movimentos.

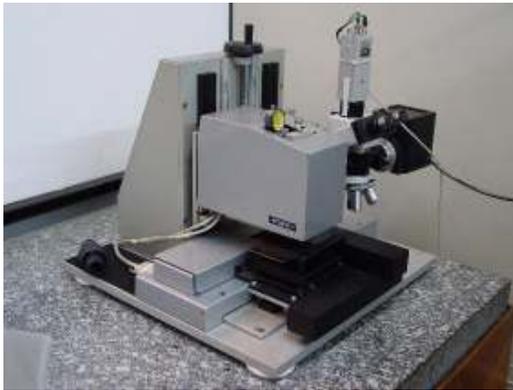
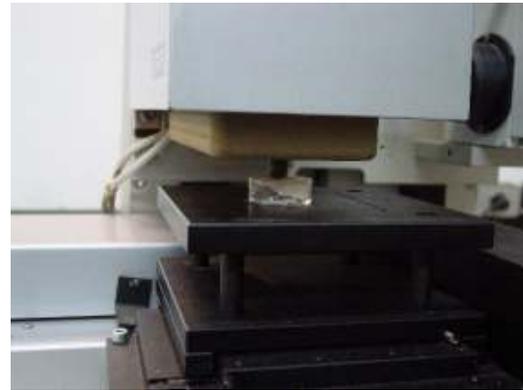
FIGURA 5a e 5b: Equipamento FISCHERSCOPE para os ensaios instrumentados de dureza

Para os ensaios instrumentados de dureza, foi utilizado um equipamento modelo FISCHERSCOPE H100V, da empresa alemã FISCHER, que permite a aplicação de cargas de 1mN a 1000mN e possui um programa que registra a profundidade de penetração em função da carga aplicada, pertencente ao Laboratório de Fenômenos de Superfície (LFS), do Departamento de Engenharia Mecânica da Escola Politécnica da Universidade de São Paulo.

Foram escolhidas, ao acaso, três amostras de cada grupo, para serem submetidas aos ensaios instrumentados de dureza. Após o posicionamento da amostra no equipamento, (FIG. 5b), os ensaios instrumentados de dureza foram realizados em uma linha horizontal (perpendicular à linha do sentido longitudinal, que demarca os lados LC e LI), (FIG. 5c), Iniciando no lado controle (LC) em direção ao lado irradiado (LI), foram realizados 15 ensaios no (LC), e mais 15 ensaios no (LI), sendo descartados dois resultados dos ensaios mais fora da média, ficando com 13 resultados para cada lado. Para cada ensaio, o carregamento e descarregamento são instrumentados, para minimizar os efeitos de dilatação térmica (thermal drift) e de reversão plástica, assim analisamos os 13 resultados dos lados controle (LC) comparando-os com os 13 resultados dos lados irradiados (LI) das seis amostras, (FIG. 5a e 5c).

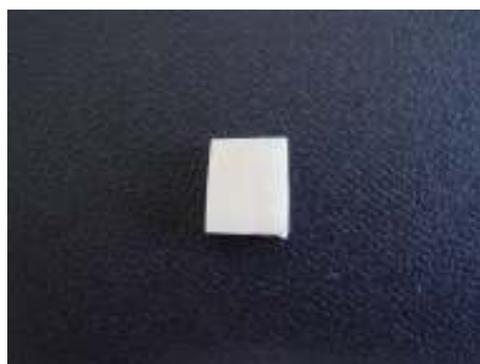
FIGURA 6c: Corte para visualização no MEV

As duas partes vestibulares, também foram cortadas no sentido perpendicular à face do esmalte que foi irradiada, para permitir a visualização da espessura do esmalte, pois se a impressão for mais profunda do que 30% dessa espessura podemos ter um falso resultado (FIG. 6d).

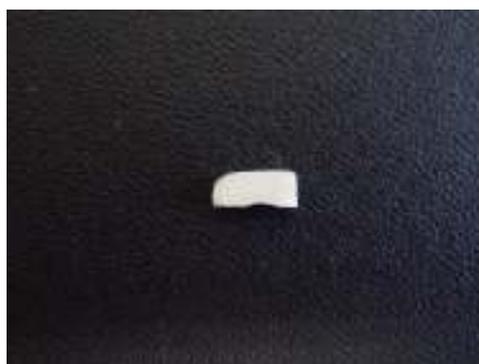
FIGURA 6d: Camada de esmalte com média de 1,2mm de espessura

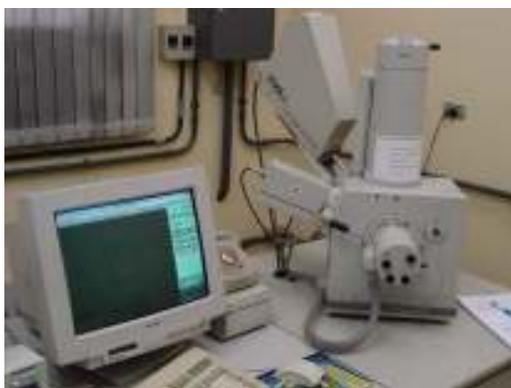
FIGURA 7a: MEV

Para análise da morfologia superficial do esmalte, foi utilizado o Microscópio Eletrônico de Varredura (MEV), marca Philips, modelo LX 30, pertencente ao Centro de Ciência e Tecnologia de Materiais - Instituto de Pesquisas Energéticas e Nucleares (CCTM -IPEN).

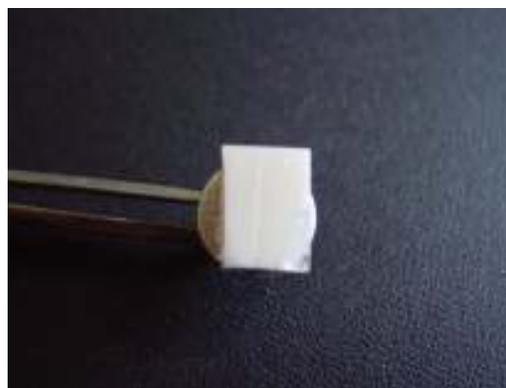
FIGURA 7b: Amostra colada no *Stub*

Estas amostras então, foram submetidas a um processo de desidratação sendo imersas em seqüência de soluções de álcool 70%, 80%, 90% e 100%, durante 10 minutos em cada concentração. Após imersão em cada concentração de álcool estas foram secadas ao ar (Magalhães, 2001). Estas amostras foram colados nos *stubs* (suporte para acoplar na câmara de vácuo do MEV) (FIG. 7a e 7b), com as faces a serem analisadas voltadas para cima, e metalizadas com ouro (sputtering) em uma evaporadora marca Bal-Tec, modelo SCD 050, (FIG. 7c e 7d) para localização e visualização das impressões Vickers. Analisamos também se houve alguma alteração morfológica da superfície do lado do esmalte que foi irradiado (LI), comparando com a superfície do lado do esmalte que não tinha sido irradiado, lado controle (LC).

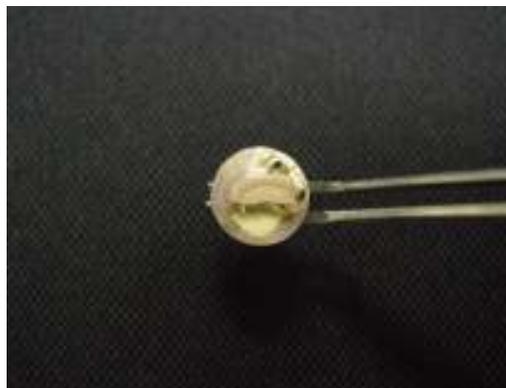
FIGURA 7d: Amostra metalizada – corte transversal à face vestibular
