ESTUDO DO PROCESSO DE ROSQUEAMENTO COM  
MACHO DE CORTE DE METAL DURO EM FERRO  
FUNDIDO VERMICULAR

UNIVERSIDADE FEDERAL DE UBERLÂNDIA  
FACULDADE DE ENGENHARIA MECÂNICA

2009

**Tese** apresentada ao Programa de Pós-graduação em Engenharia Mecânica da Universidade Federal de Uberlândia, como parte dos requisitos para a obtenção do título de **DOUTOR EM ENGENHARIA MECÂNICA**.

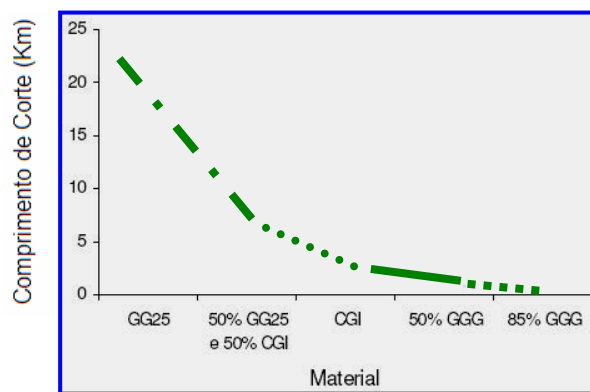
Figura 2.2 – Influência da forma da grafita na vida da ferramenta no torneamento com ferramenta de PCBN com velocidade de corte de 800 m/min (adaptada de Dawson *et al.* (2001))

Enquanto as grafitas lamelares, cujas superfícies apresentam poucas irregularidades quando comparadas às grafitas vermiculares, promovem o início de fratura e sua propagação, fazendo com que o ferro fundido cinzento seja frágil, a morfologia das grafitas do ferro fundido vermicular não permite a clivagem e nem a propagação de trincas (DE ANDRADE, 2005; GUESSER, 2009).

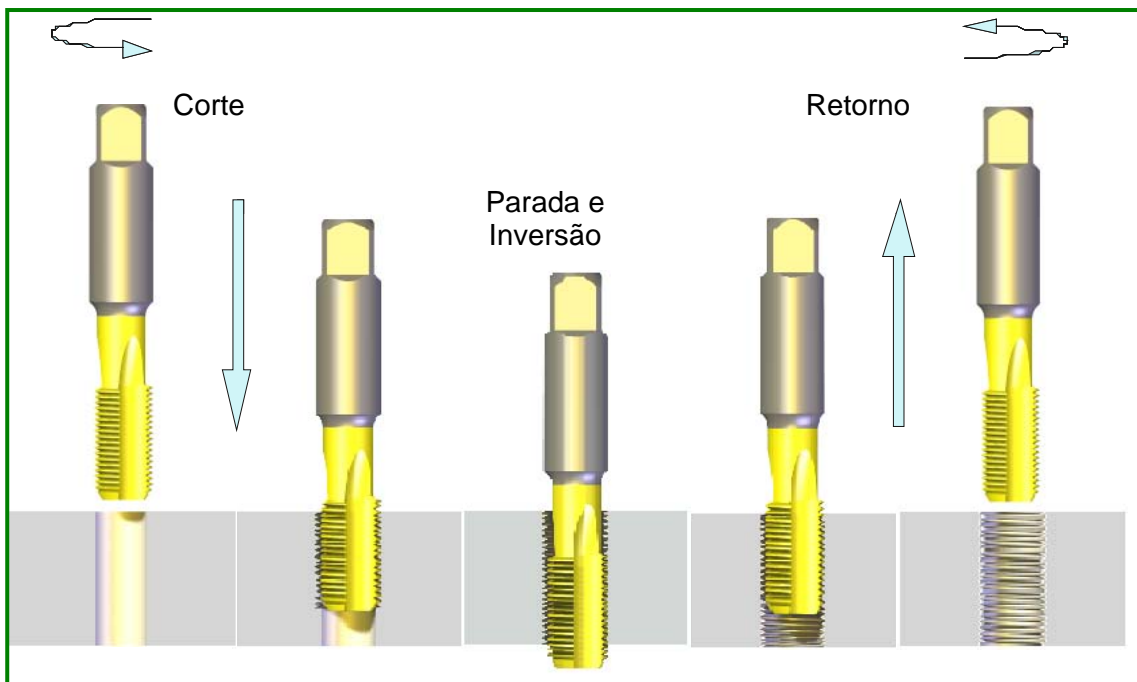
Figura 2.8 – Princípio do rosqueamento interno com macho de corte

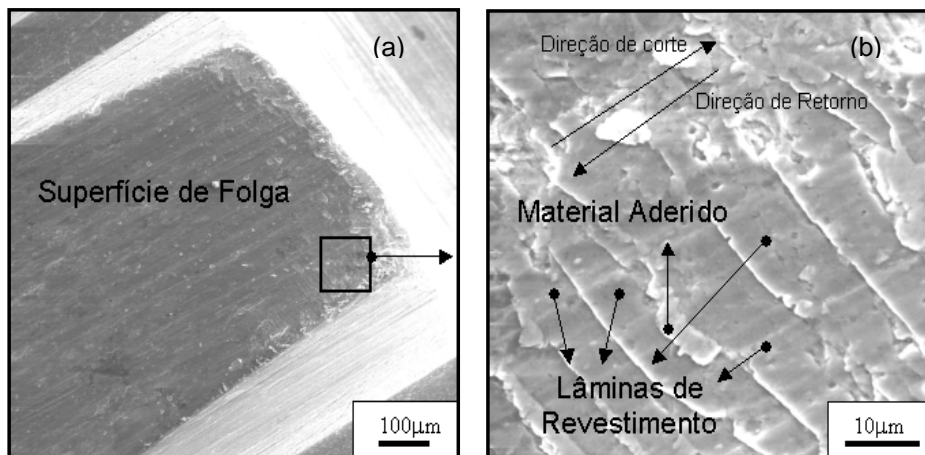
Figura 2.16 – Fotos da superfície de uma ferramenta de HSS-E revestida com TiN (elétrons secundários): a) Aspecto do desgaste sobre a superfície de folga; b) Detalhe de uma região onde o revestimento está se soltando (REIS, 2004)

Além da adesão, é possível notar a delaminação do revestimento na superfície de folga do macho. Atribui-se essa falha no revestimento à geração de trincas, às quais se propagam até atingirem o substrato, de tal forma que se formam “lâminas” de revestimento, que durante o estágio de corte se sobrepõem umas às outras. No retorno da ferramenta

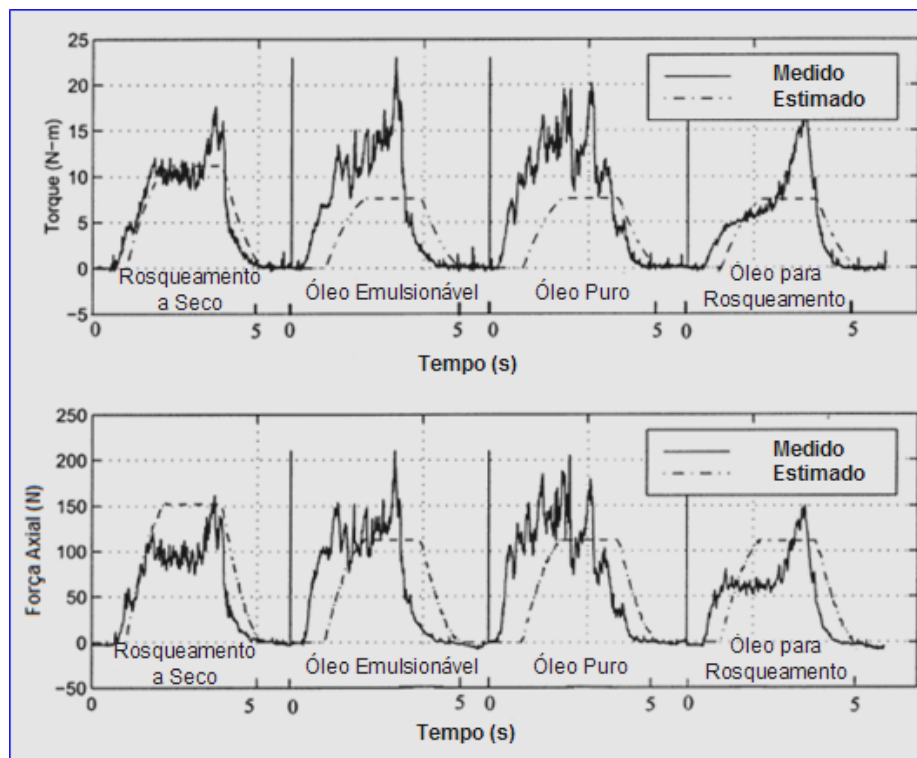
Figura 2.20 – Comparação das cargas do torque e das forças com diferentes condições de lubrificação (M10 X 1,5; profundidade de corte de 12,7 mm; velocidade do eixo árvore de 175 rpm); Cao e Sutherland (2002)

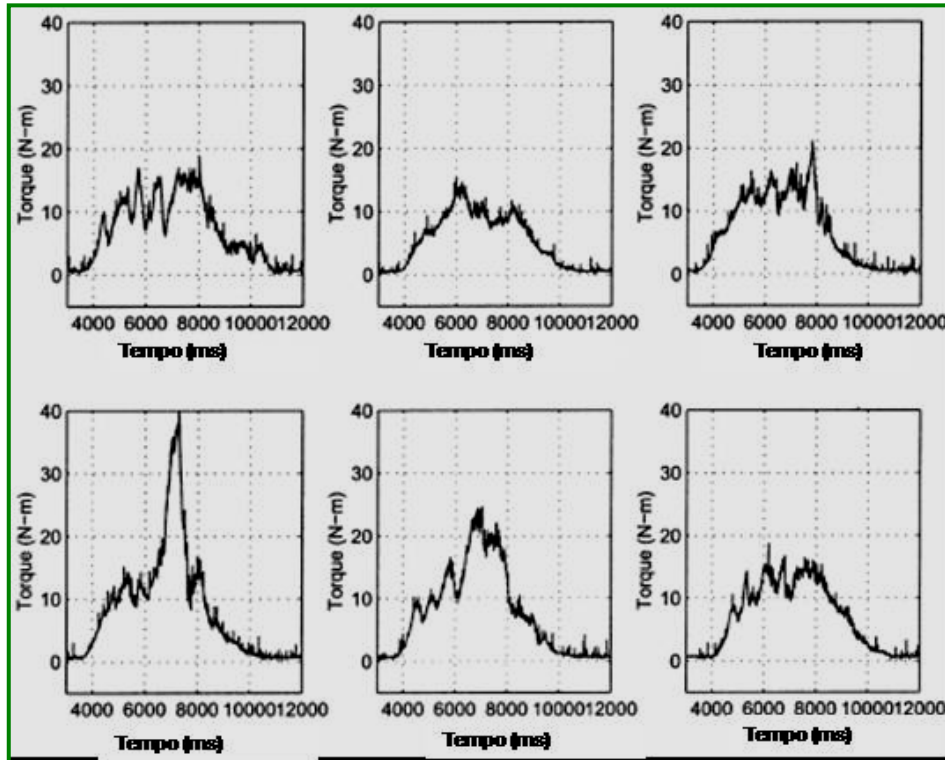
Figura 2.23 – Repetibilidade da medição do torque com machos de corte M10 X 1,5 mm; 9,5 mm de profundidade de corte; condição à seco; 175 rpm (Cao e Sutherland, 2002)

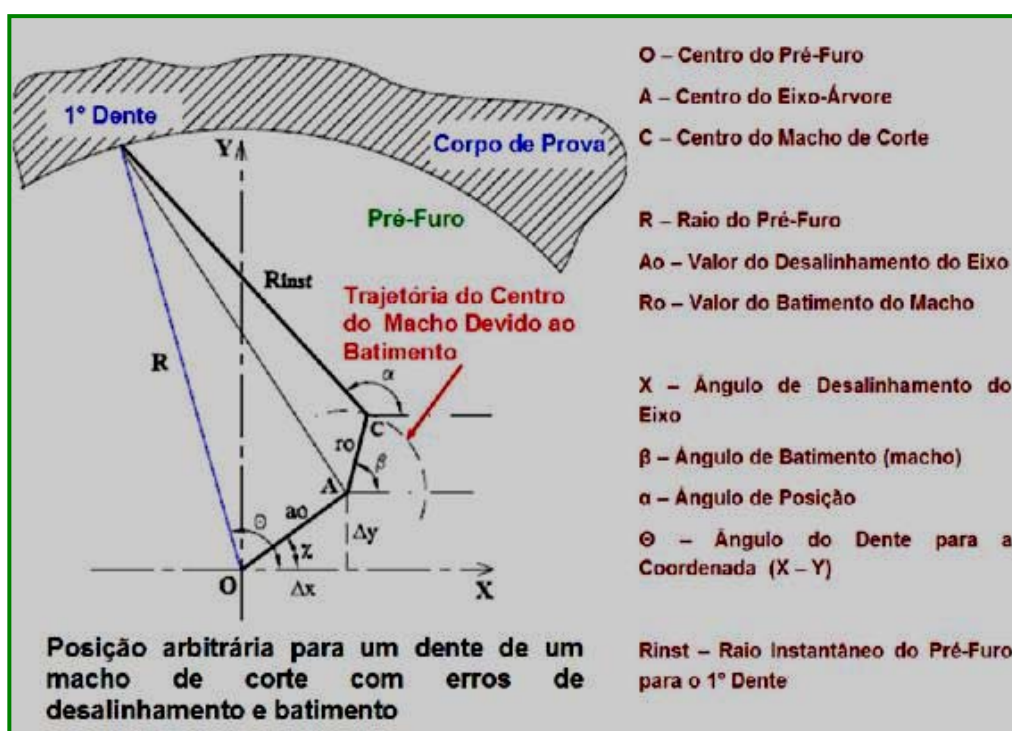
Figura 2.24 – Representação esquemática de um dente de um macho de corte com batimento e desalinhado em relação ao pré-furo adaptada de Mezentsev *et al.*, 2002

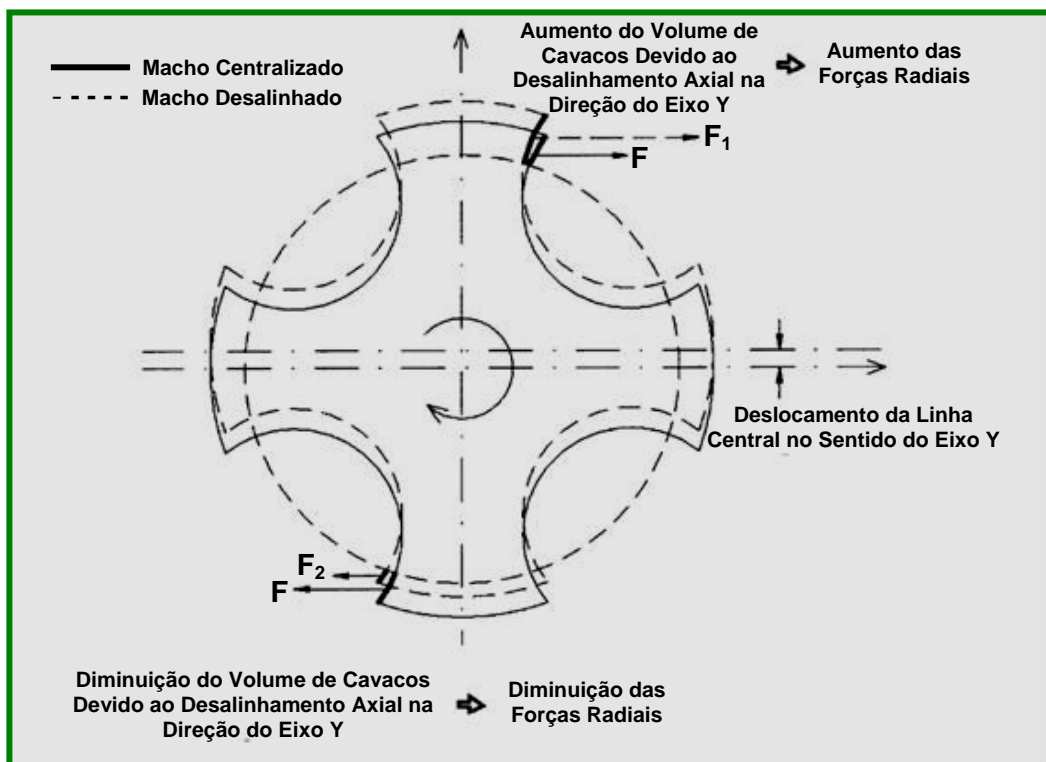
Figura 2.25 – Avaliação do efeito do desalinhamento axial do centro do macho de corte em relação ao pré-furo adaptada de Mezentsev *et al.*, 2002

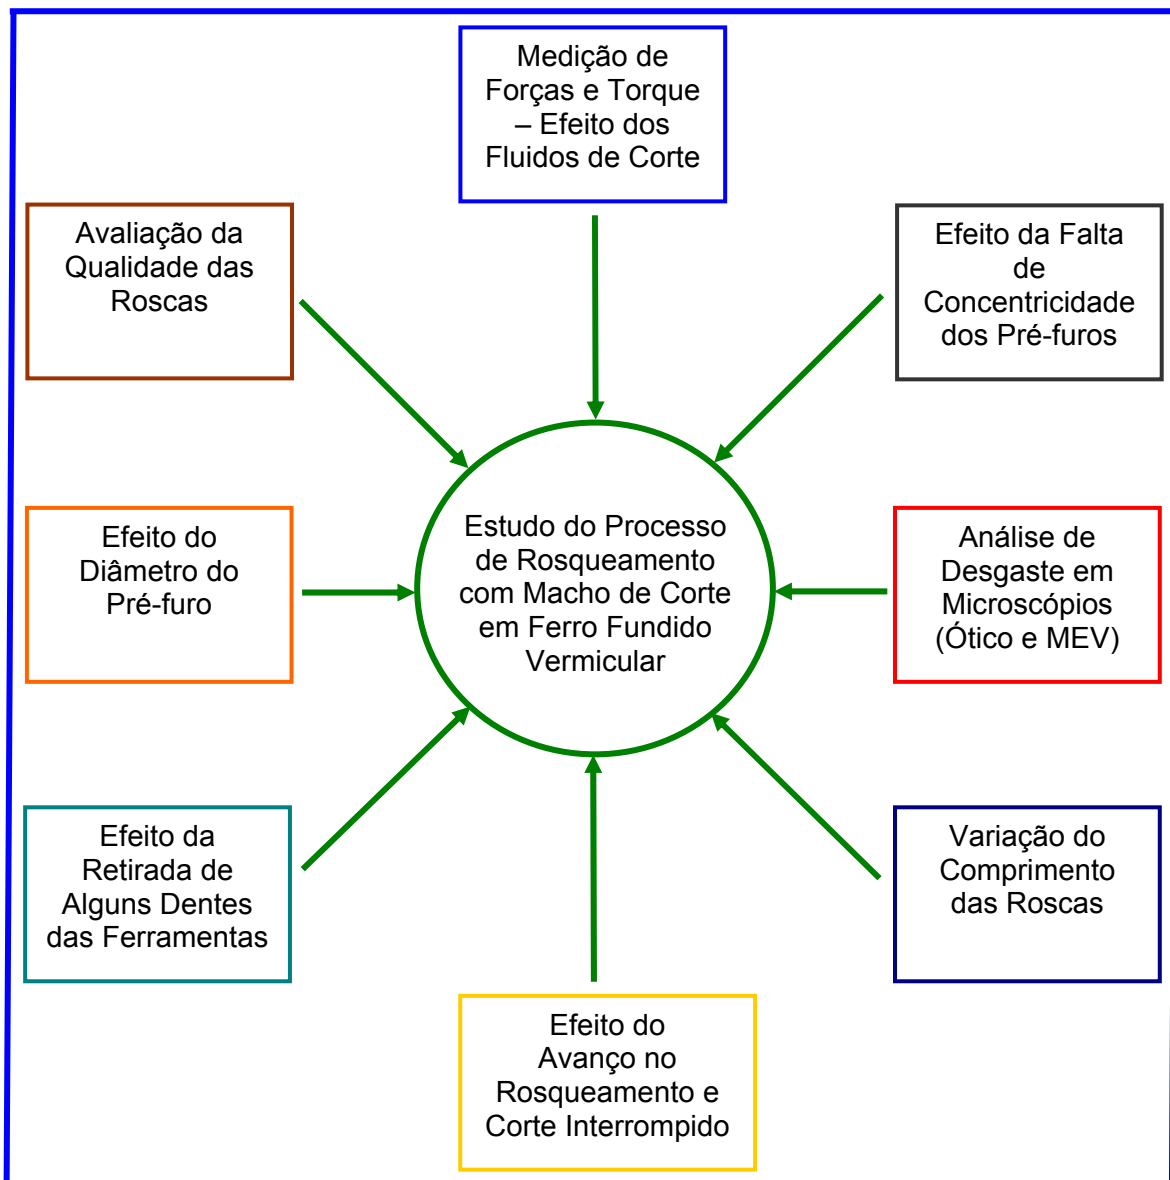
Figura 3.1 – Fluxograma representativo da metodologia de ensaios

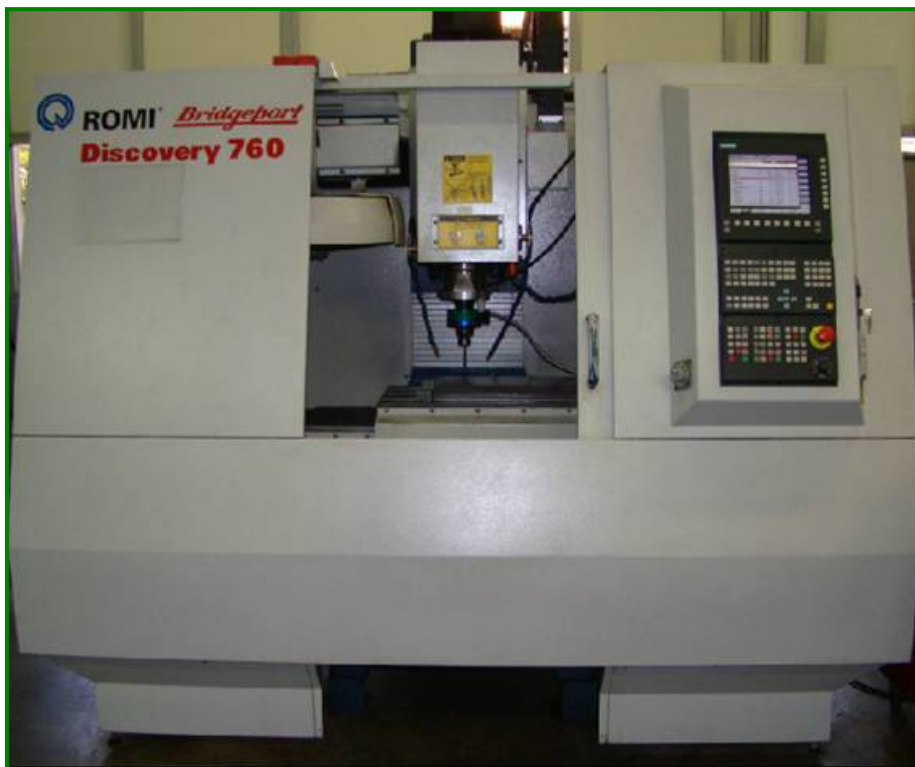
Figura 3.8 – Centro de usinagem vertical, modelo Discovery 760 (ROMI), utilizada nos testes de laboratório

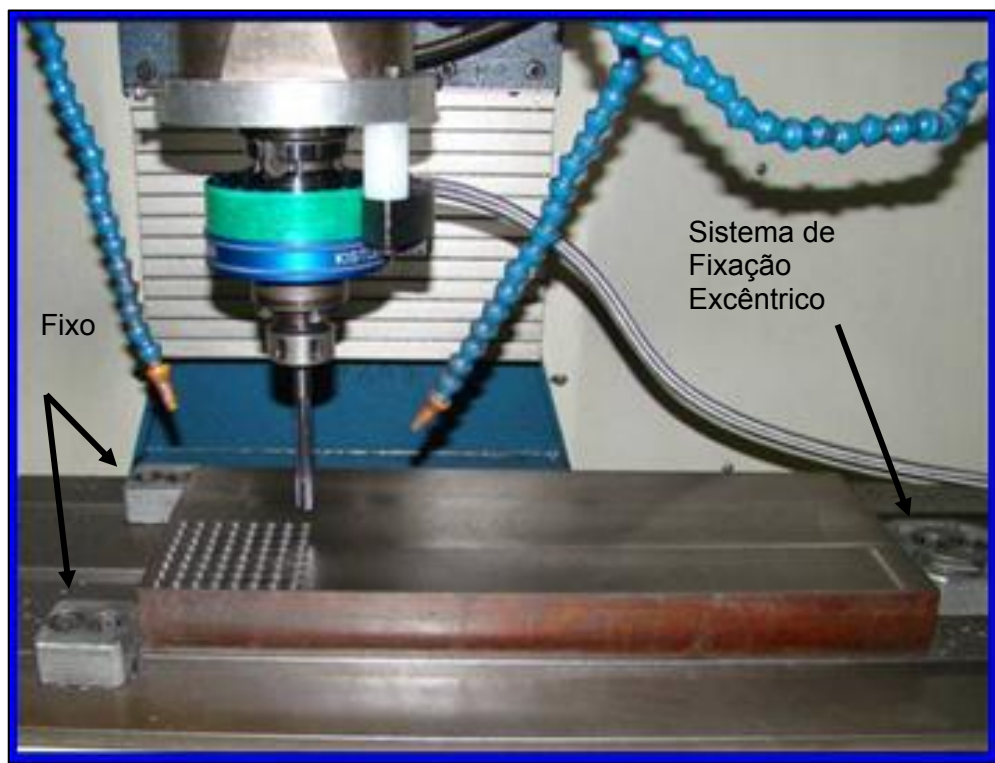
Figura 3.9 – Sistema de fixação dos corpos de prova (placas de CGI)

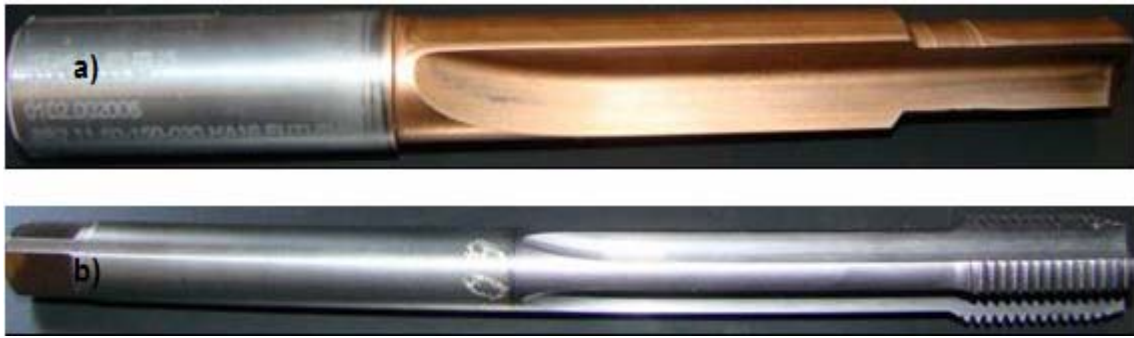
Figura 3.10 – Ferramentas utilizadas nos ensaios de rosqueamento de ferro fundido vermicular; a) broca escalonada; b) macho de corte M13 X 1,5mm

A Fig. 3.10 mostra o modelo das brocas e dos machos de corte utilizados nesta pesquisa, semelhantes às ferramentas utilizadas na Tupy S.A.. As brocas utilizadas possuem escalonamentos dos diâmetros, 11,5 e 14,0 mm, para a abertura dos pré-furos e escareamento.

As Tab. 3.5 e 3.6 apresentam as características geométricas das brocas e dos machos de corte, respectivamente. Os ensaios de usinagem em laboratório foram realizados com ferramentas na posição vertical, enquanto que na fábrica de cabeçotes automotivos os ensaios foram realizados com ferramentas na posição horizontal (com fluido sob pressão).

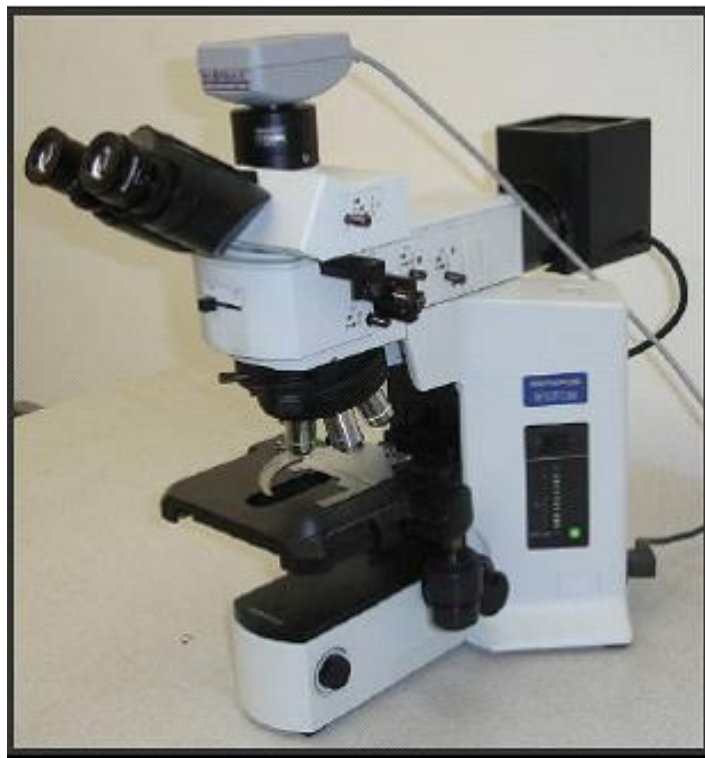
Figura 3.12 – Microscópio metalográfico Olympus BX51M (IFG)

O monitoramento e a medição dos desgastes das ferramentas de corte (machos de corte) foram realizados por meio de um microscópio metalográfico (Olympus BX51M), acoplado com uma câmara digital que permite ampliação de até 1000 vezes, como também a digitalização da imagem para o computador (Fig. 3.12). Para análise da superfície de saída dos machos de corte foram utilizadas ampliações de 50 e 100 vezes. Para análise das superfícies de folga utilizou-se ampliações de 50, 100, 200, 500 e 1000 vezes, dependendo do nível de desgaste. A medição do desgaste foi realizada apenas para os dentes alisadores de todos os machos de corte (superfície de folga). No presente trabalho comparou-se a dimensão do desgaste na superfície de folga (dentes alisadores) dos machos de corte utilizando-se dos recursos do software de análises de imagens do próprio microscópio metalográfico.

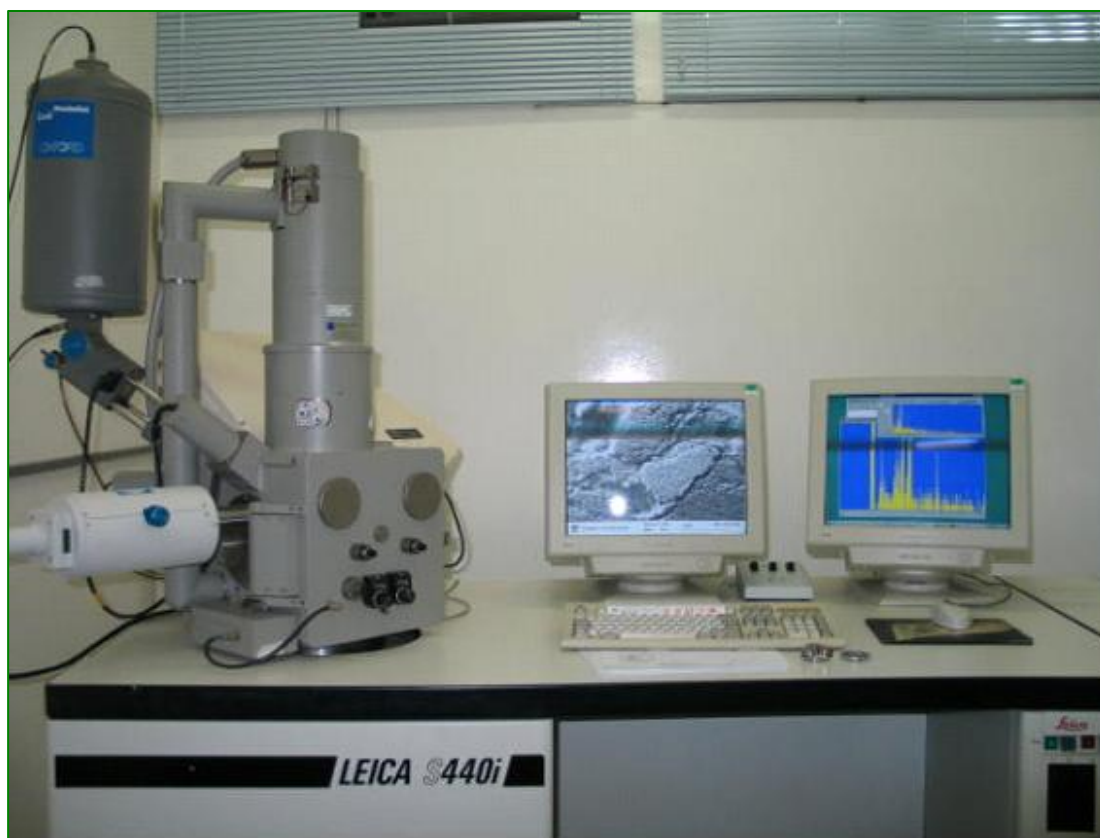
Figura 3.14 – Microscópio Eletrônico de Varredura (MEV) pertencente ao Laboratório de Mecânica das Rochas de FURNAS Centrais Elétricas S.A.

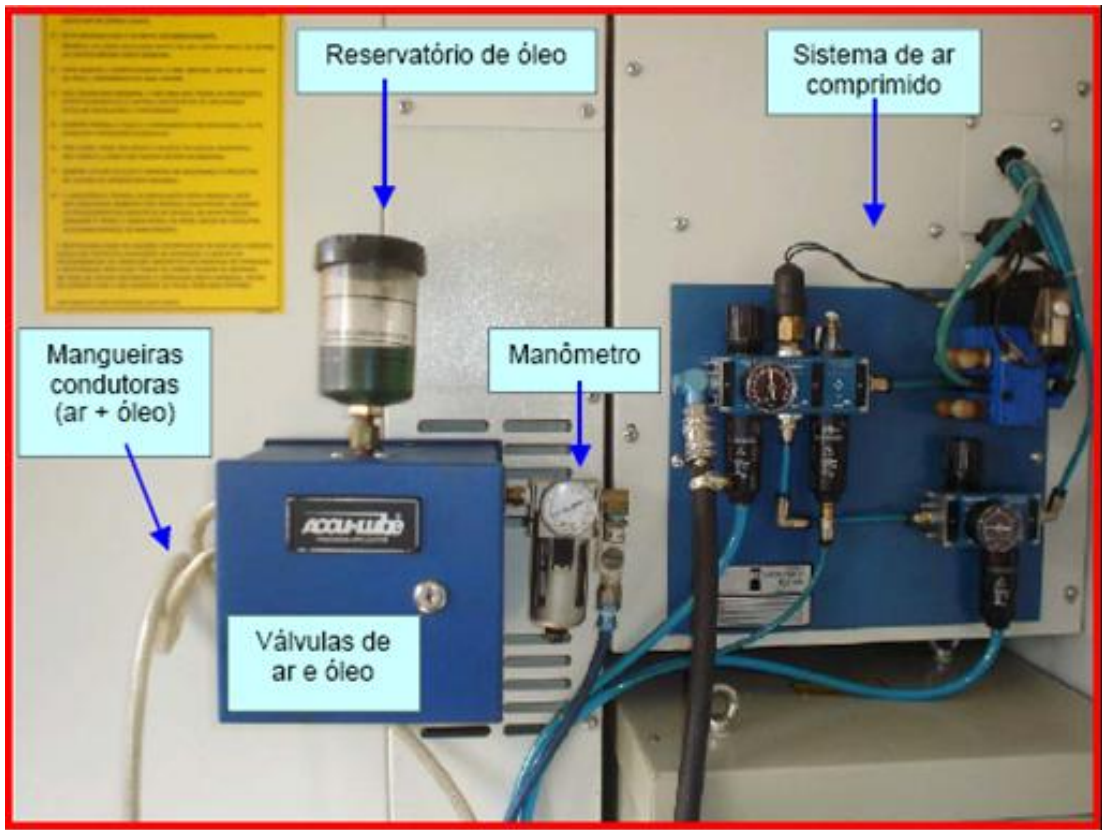
Figura 3.15 – Equipamento de mínima quantidade de fluido (MQF) acoplado na máquina CNC

A maior parte dos ensaios de rosqueamento foi realizada com fluido de corte em forma de jorro. Foi utilizada também a técnica de mínima quantidade de fluido (MQF) com o objetivo de entender a influência nas forças de corte e no torque. Para aplicação de MQF utilizou-se um aparelho fabricado pela ITW Fluid Products Group, modelo O2AO-STD. Trabalhou-se com um fluxo contínuo de ar comprimido, ajustado em torno de 4,3 bar, e “*spray*” intermitente de fluido na frequência de 1 pulso por segundo. A vazão de fluido nestas condições foi de 30 ml/h. Utilizou-se um fluido vegetal biodegradável, atóxico e insolúvel em água, com composição química de óleos vegetais (soja, milho e canola) e aditivos anti-corrosivos (Accu-Lube<sup>®</sup>/LB-2000). A Tab.3.9 mostra algumas características típicas deste fluido.

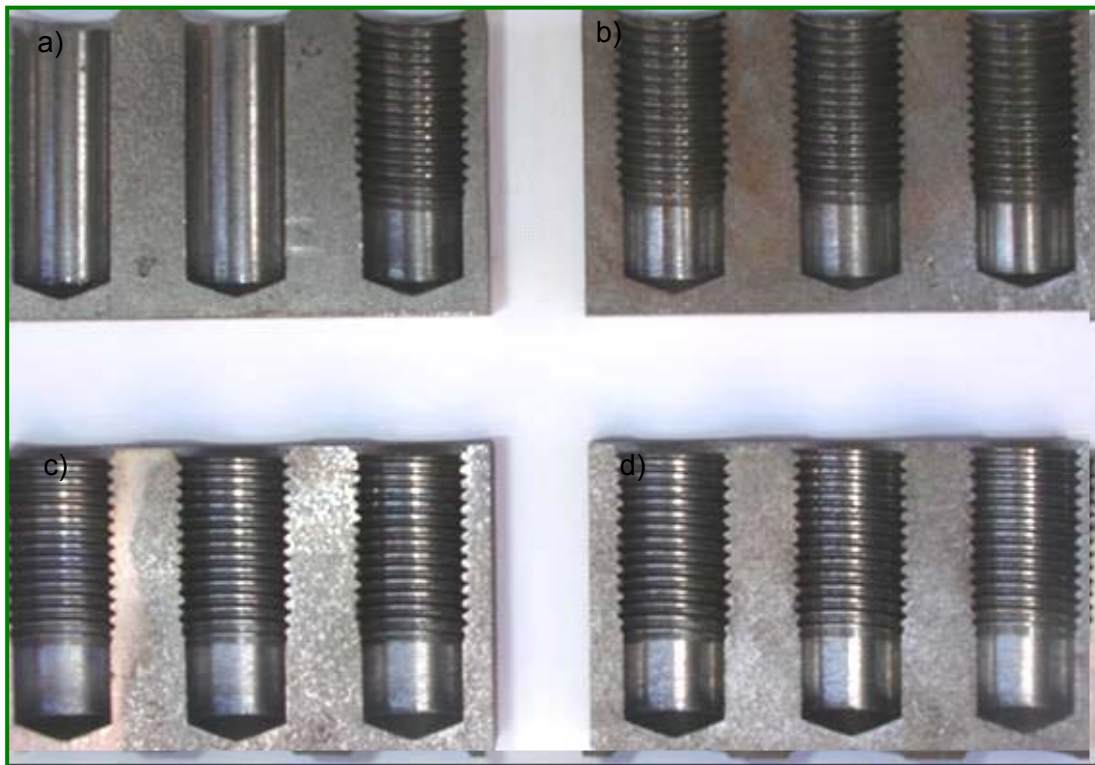
Figura 3.16 – Exemplos de corpos de prova para observação no MEV; a) rosqueamento com velocidade de corte de 5 m/min; b) velocidade de corte igual a 25 m/min; c) velocidade de corte de 50 m/min; d) velocidade de corte de 100 m/min

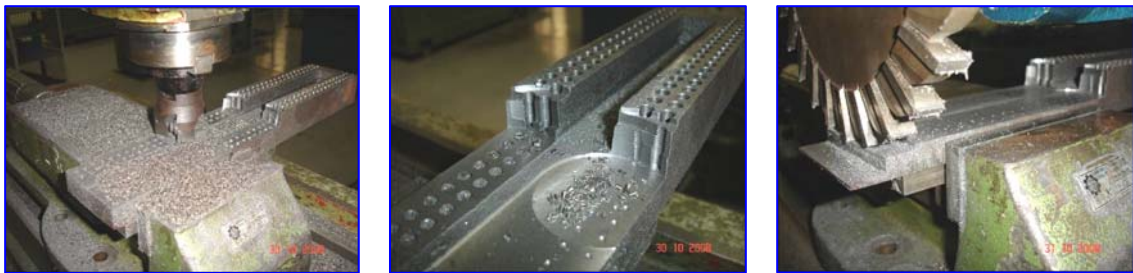
Figura 3.18 – Imagens das etapas de preparação da chapa escalonada utilizada nos testes para investigar a influência da espessura de corte no rosqueamento com machos de corte

A Fig. 3.18 mostra as etapas da preparação do corpo de prova (fresamento).

Para estes testes utilizou-se um corpo de prova que já havia sido rosqueado em trabalhos anteriores (furo cego). Ele foi fresado na superfície superior, e assim, o corpo de prova passou a ter 14 mm de espessura. Em seguida utilizou-se uma fresa, tipo disco, para realizar os demais rebaixos. A menor medida (espessura da chapa) equivaleu a 1,5 mm.

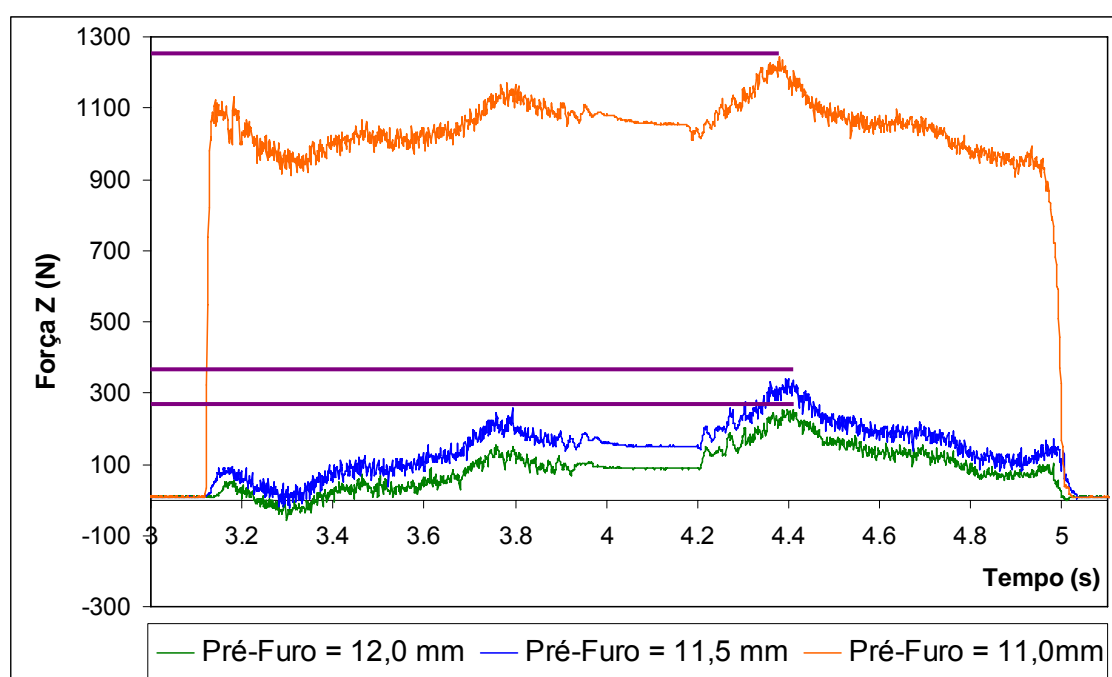
Figura 4.48 – Força Z em função do diâmetro do pré-furo na usinagem de rosca interna de 25 mm de comprimento rosqueado com macho de corte M13 X 1,5 mm (macho com 40% de desgaste), produzidos em ferro fundido vermicular, com  $V_c = 50$  m/min

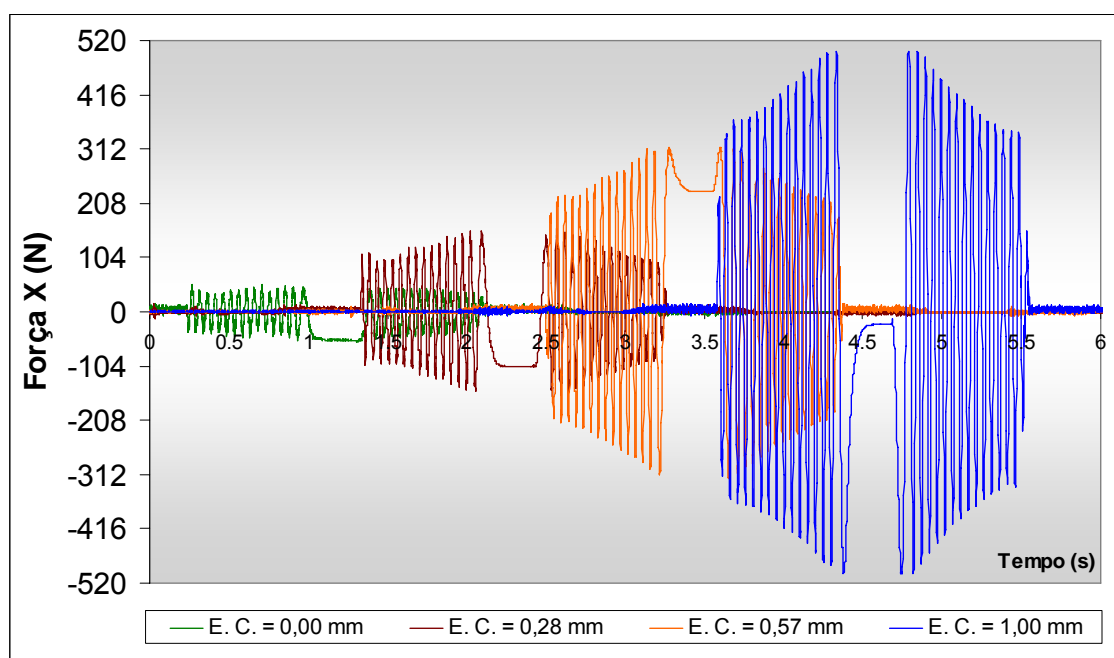
Figura 4.52 – Variação da força X durante a usinagem em função do deslocamento do macho de corte (40% de desgaste) em relação aos pré-furos para diferentes desvios de concentricidade ( $V_c = 50$  m/min)

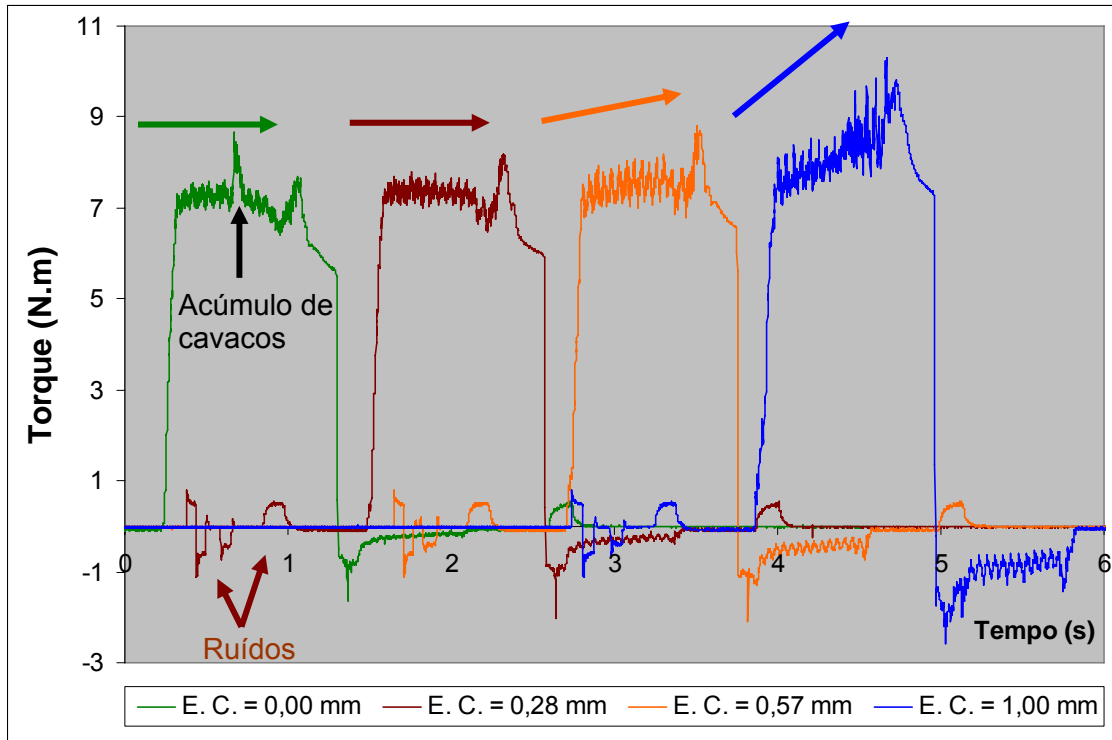
Figura 4.54 – Variação do torque durante a usinagem em função do deslocamento do macho de corte (40% de desgaste) em relação aos pré-furos para diferentes desvios de concentricidade ( $V_c = 50$  m/min)
