**Estudo comparativo da resistência à compressão entre coroa de porcelana
aluminizada infiltrada por vidro, coroa de porcelana feldspática e dentes
permanentes hígidos**

Dissertação apresentada à Faculdade de
Odontologia da Universidade de São
Paulo, para obtenção do título de Mestre,
pelo programa de Pós-Graduação em
Odontologia

Área de Concentração: Dentística

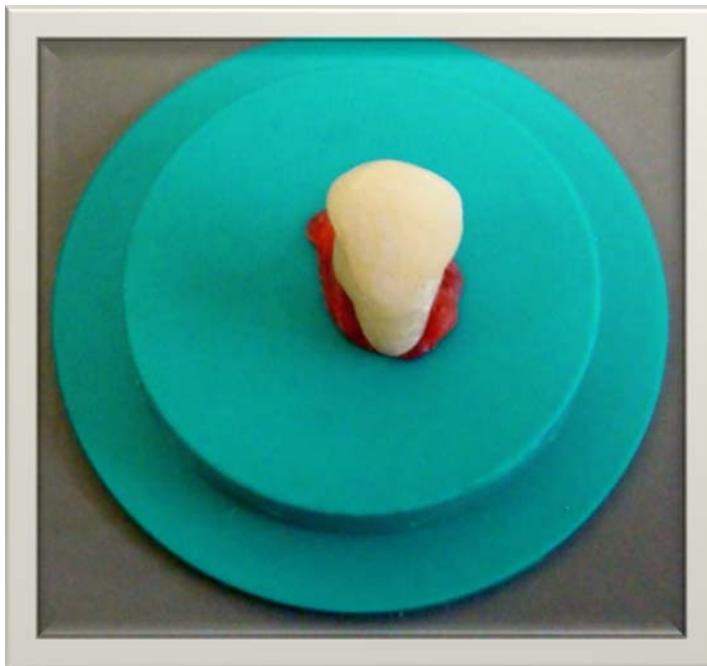
Figura 4.1 – Dente natural posicionado na base de PVC

tivessem comprimento total de aproximadamente 15 mm. Estes espécimes então foram fixados pelo terço médio de suas raízes no centro de uma base em PVC com 15 mm de diâmetro por meio de cera utilidade (Figura 4.1). Em seguida um tubo de PVC (15mm x 32mm) foi posicionado sobre esta base e a resina acrílica autopolimerizável (Jet Clássico Ltda, São Paulo, Brasil) em sua fase plástica foi vertida em seu interior até atingir a proximidade da linha esmalte-cimento de todos os espécimes (Figura 4.2). E assim aguardou-se o término do ciclo de polimerização.

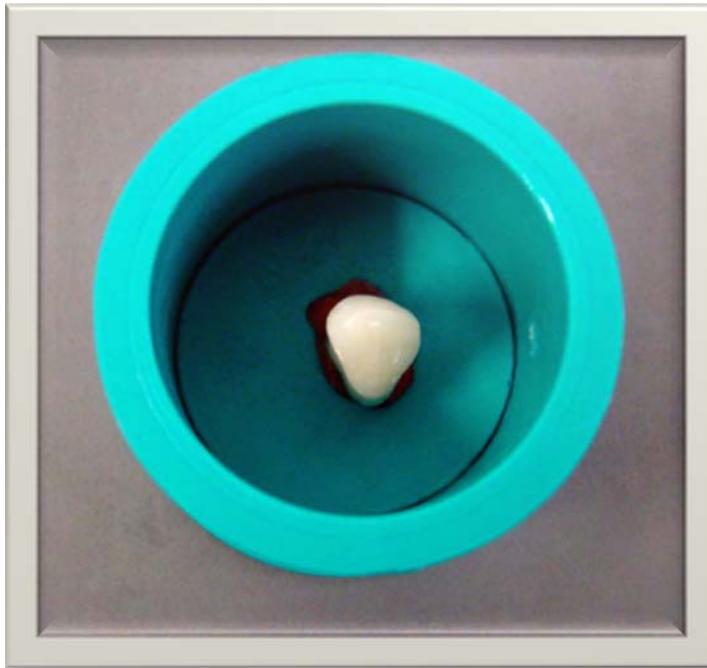
Figura 4.2 – Tubo de PVC posicionado sobre a base

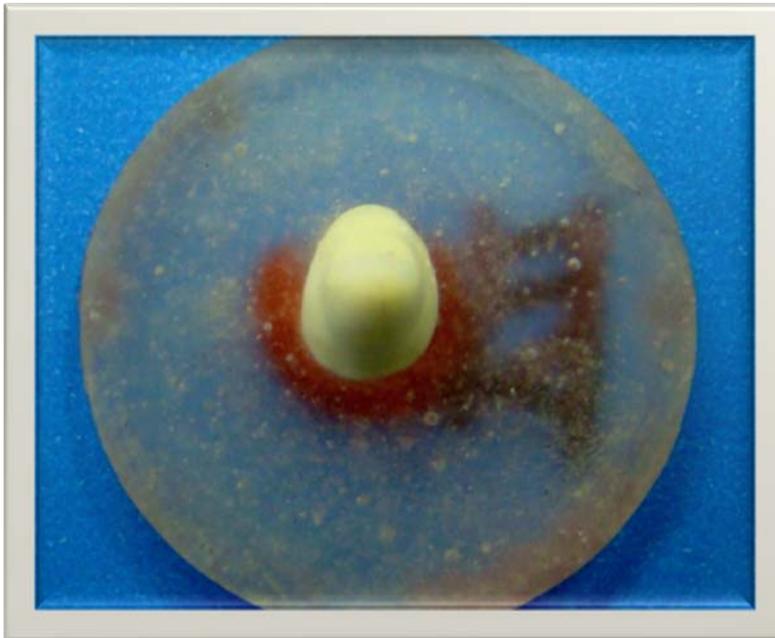
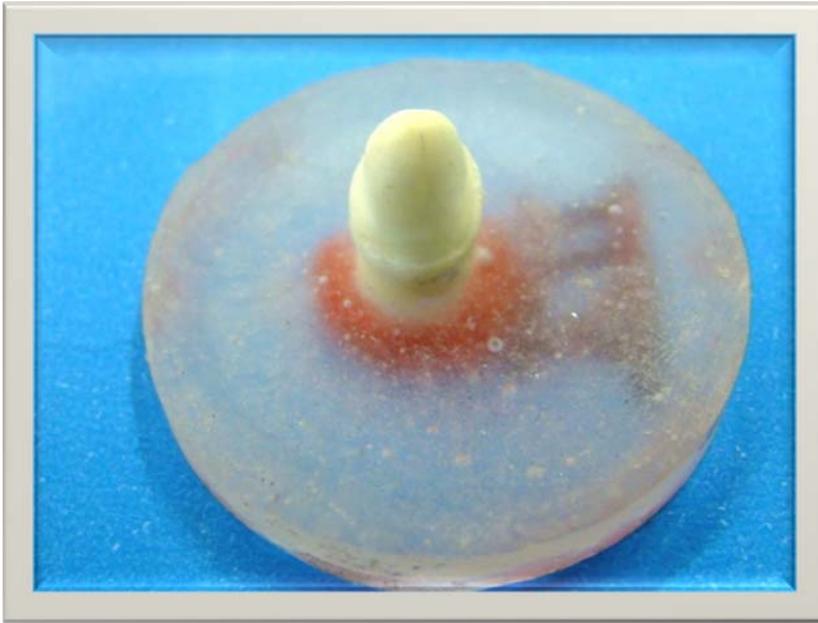
Preparo do canino: (Figuras 4.3 e 4.4)

Figura 4.3 – Detalhe do preparo: vista oclusal

Figura 4.4 Detalhe do preparo: vista vestibular

- a)** Término cervical do preparo localizado na união esmalte-cimento, em forma de chanfro largo, criado com o uso da ponta diamantada tronco-cônica nº 4138, com espessura aproximada de 1,5 mm em toda a extensão do preparo.
- b)** Redução da face vestibular em aproximadamente 1,5mm determinada pelo diâmetro da ponta diamantada nº 4138 obedecendo seus planos de inclinação da face vestibular (terço cervical, médio e incisal). Na região cervico lingual, este desgaste será de aproximadamente 1,0mm.
- c)** Para o desgaste da borda incisal, foi usada a ponta diamantada nº 4138 em uma profundidade de 1,5mm produzindo assim espessura suficiente para as bordas incisais reproduzidas em porcelana.

- d)** O desgaste das faces proximais foi feito com ponta diamantada tronco- cônica nº 4138 criando um paralelismo entre elas, com inclinação de 6 a 10° aproximadamente.
- e)** A face lingual do canino teve sua redução feita com ponta diamantada em forma de pêra nº 3118 em aproximadamente 1,5mm. No acabamento do preparo foram utilizados discos de lixa de granulação fina e brocas multilaminadas em baixa rotação, importantes para uma melhor definição do término cervical do preparo.

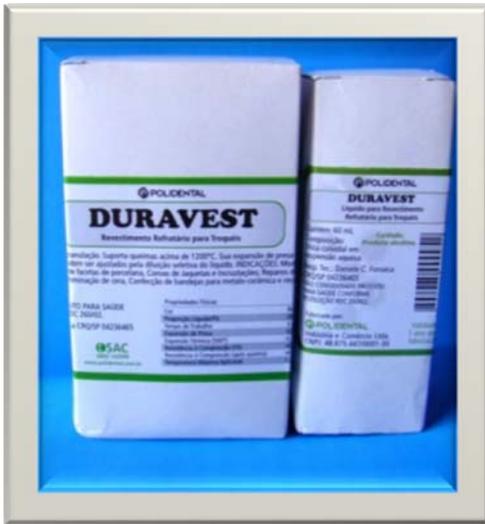
Figura 4.5 – Revestimento refratário

Os preparos foram duplicados em laboratório de prótese dentária com o material de duplicação baseado em silicões de endurecimento por adição de extrema precisão Stern Tek[®] importado pela Sterngold Implamed do Brasil LTDA (Lote: 623691 Validade: 04 – 2012) (Figuras 4.6 a 4.10). Posteriormente foram vasados com material de revestimento refratário para troquéis Duravest[®] da empresa Polidental LTDA Pó (Lote: 24396 Fabricação: 06/05/09) Líquido (Lote: 24655 Fabricação: 01/06/09) (Figuras 4.5; 4.11 e 4.12).

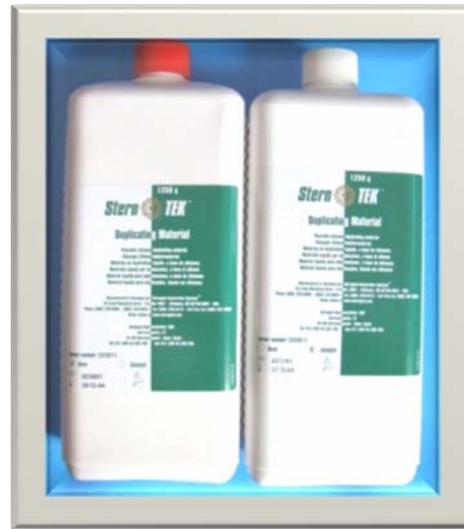
Figura 4.6 – Silicose de duplicação

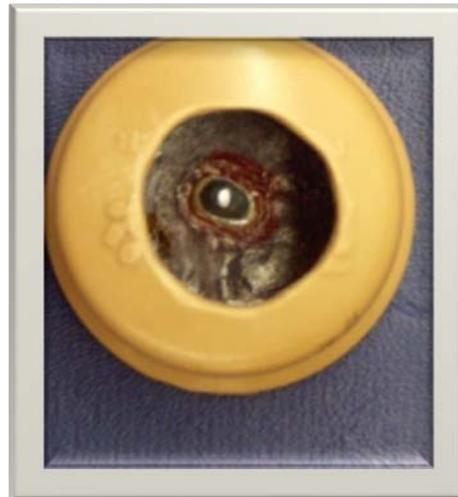
Figura 4.8 – Luva posicionada sobre o espécime onde será vazado o silicose de duplicação Stern Tek

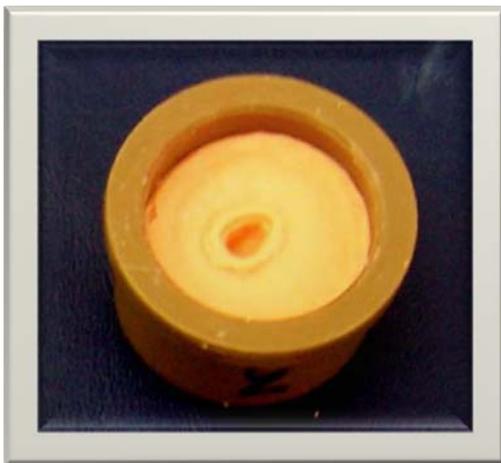
Figura 4.10 – Moldagem obtida

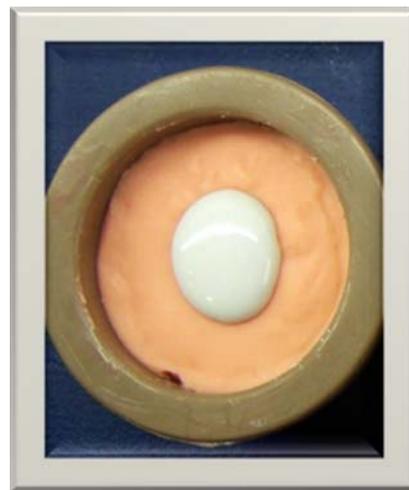
Figura 4.11 – Revestimento refratário vazado na moldagem

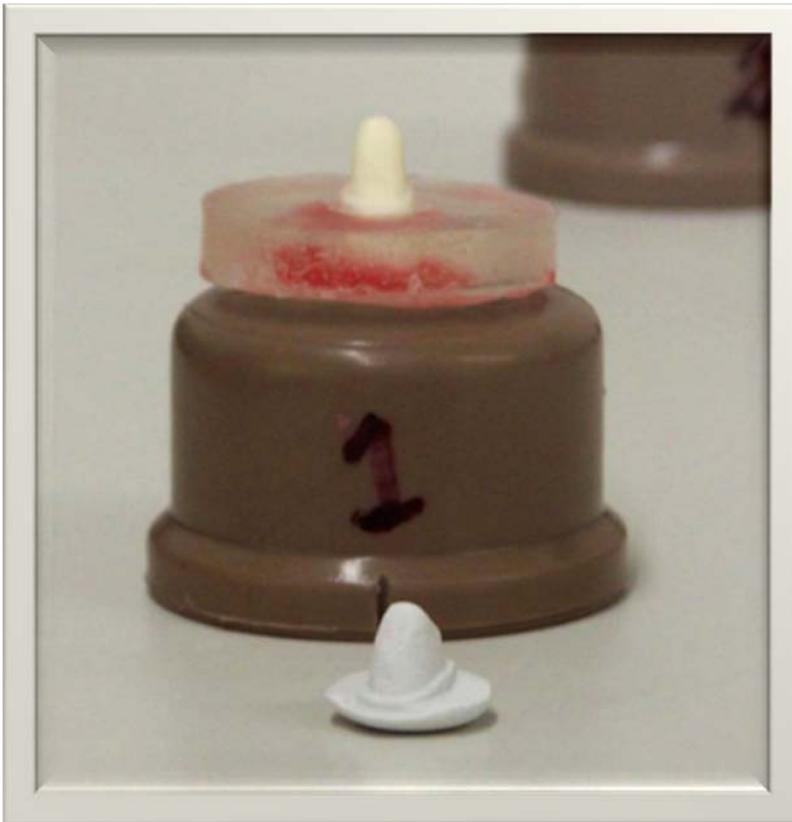
Figura 4.12 – Resultado obtido

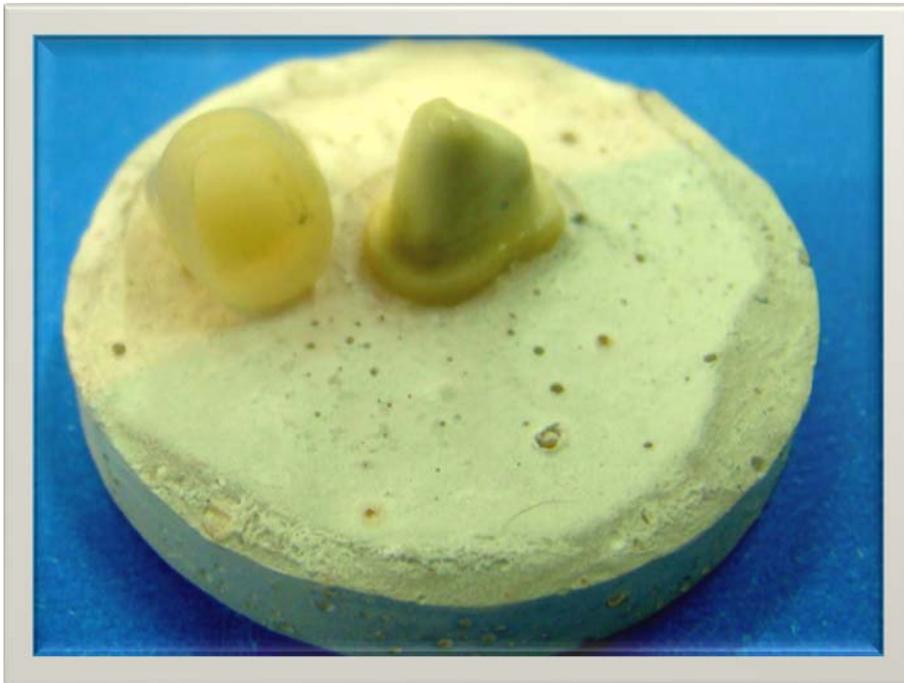
Figura 4.13 - Coroa em porcelana feldspática

Logo após o acabamento iniciou-se o procedimento de glazeamento onde as coroas foram levadas novamente ao forno por 5 minutos onde se deu a secagem das coroas a uma temperatura de 700 a 900° com uma velocidade de aquecimento de 55° por minuto.

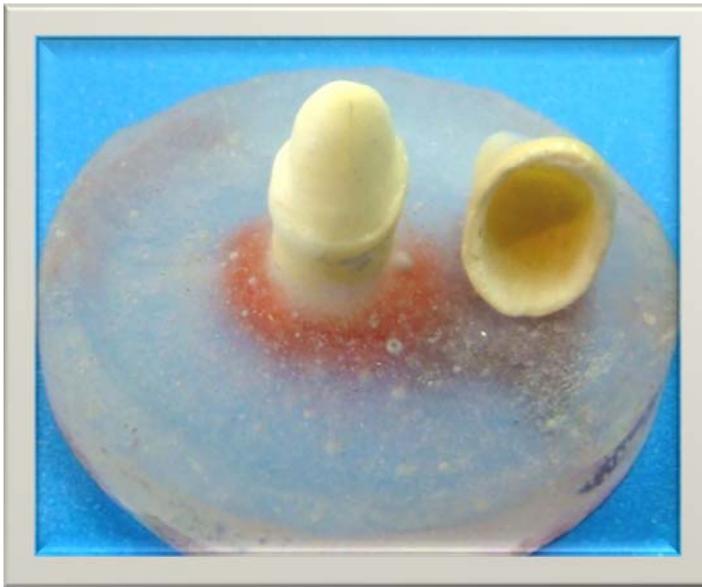
Figura 4.14 - Coroa em Vitro Ceram

Em seguida foi aplicada, de acordo com as instruções do fabricante sobre o coping, uma cerâmica compatível com a estrutura de alumina, (Ducera AllCeram[®] cerâmica para cobertura, Degudent: GmbH, Rodenbacher Chausse 4, Hangu – Wolfgang, Germany), de acordo com a anatomia e função do dente a ser confeccionado.

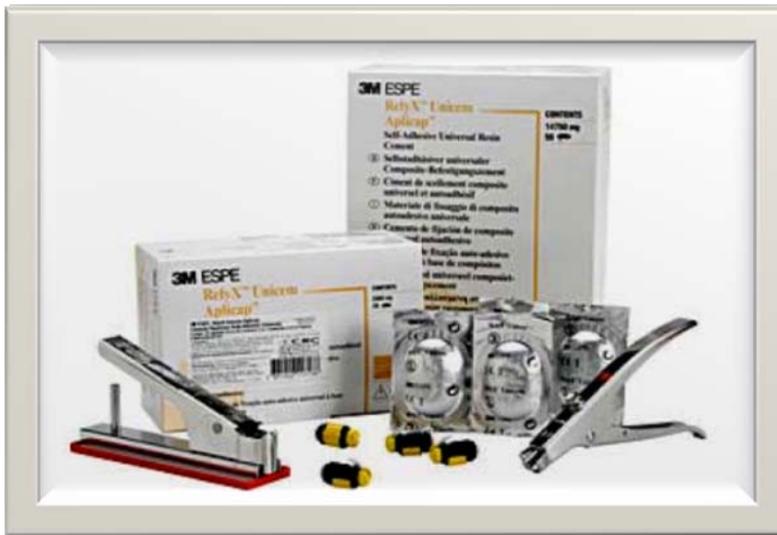
Figura 4.15 – Sistema completo de cimentação RelyX Unicem (3M ESPE)

Nesta fase, com o objetivo de padronizar a cimentação para todos os vinte espécimes optou-se pelo cimento auto-adesivo de tripla presa, RelyX Unicem (3M ESPE Dental Products Seefeld – Germany) lote: 238734, Validade: 2009/2010 que dispensa qualquer tratamento prévio do elemento dental (Figura 4.15). Seu mecanismo de adesão se faz por meio da reação entre a matriz orgânica do cimento, composta por metacrilatos de ácidos fosfóricos multifuncionais, e a porção inorgânica da estrutura dentária, hidroxiapatita. Logo após sua manipulação, RelyX Unicem apresenta pH próximo de dois, o que promove uma remoção parcial da

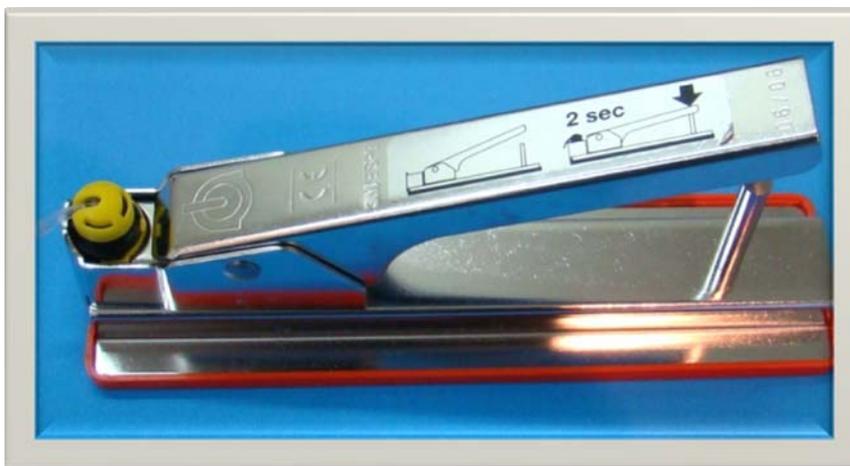
Figura 4.16 – O ativador Aplicap – (3M ESPE, Brasil) rompendo a cápsula do cimento

A cápsula do cimento resinoso (RelyX Unicem, 3M, Brasil) foi rompida no ativador (Aplicap, 3MESPE, Brasil) (Figura 4.16). E posteriormente foi colocada no amalgamador de cápsulas (Amalga Mix II - Gnatus, Brasil) por 14 segundos para a sua manipulação (Figura 4.17). Com o aplicador (MaxiCap, 3MESPE, Brasil) o cimento foi inserido no interior das coroas (Figura 4.18). Posteriormente foram colocadas sobre os preparos e mantidas sob pressão até fase inicial da polimerização quando então foi retirado os excessos de cimento com um explorador e fotopolimerizado por 20s cada face do dente com aparelho, fotopolimerizador LED sem fio (Radian, SDI - Austrália 1400 mW/cm², 400 - 480 nm) como manda o fabricante (Figura 4.19).

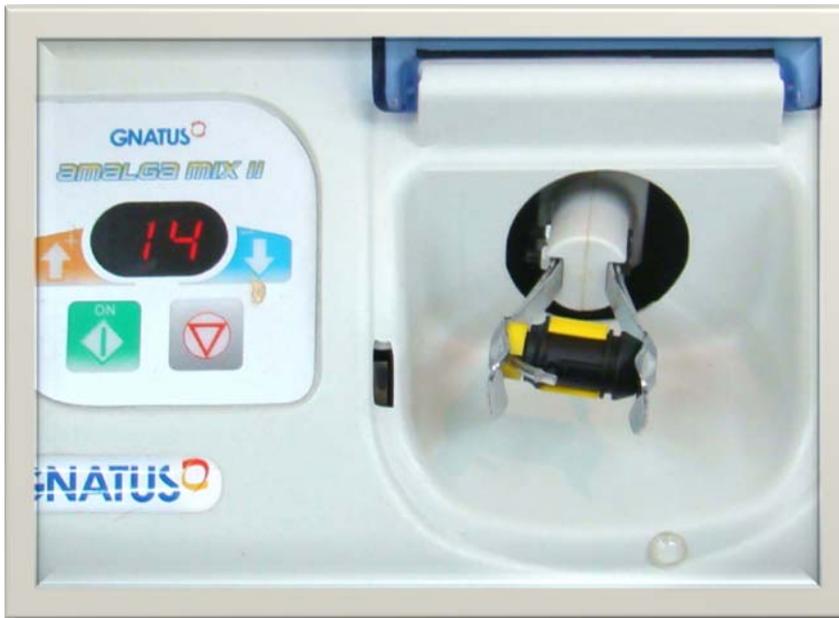
Figura 4.17 – Cápsula sendo manipulada em amalgamador po 14 segundos

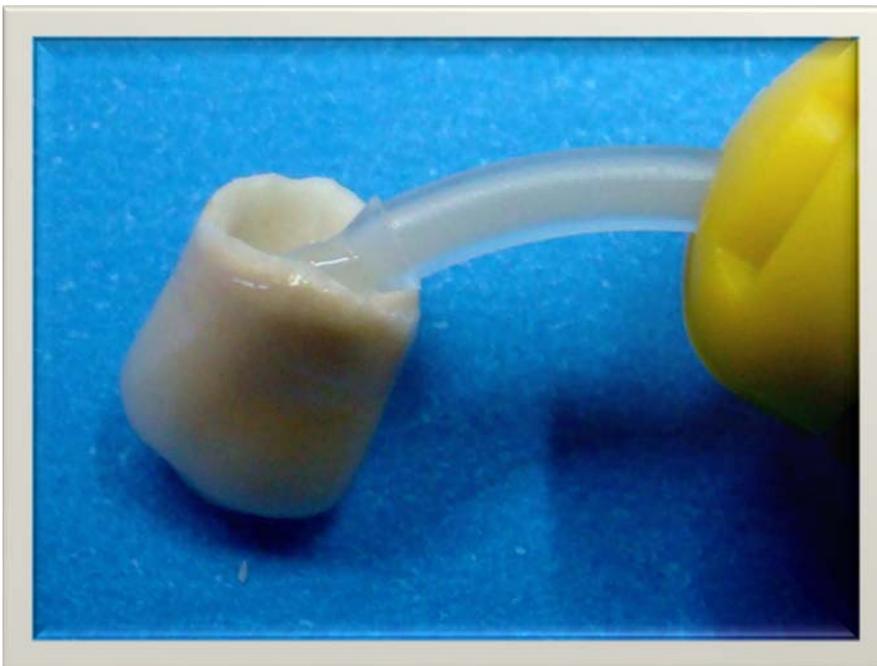
Figura 4.18 – Cápsula colocada no aplicador Maxicap – (3M ESPE, Brasil) levando o cimento no interior das coroas

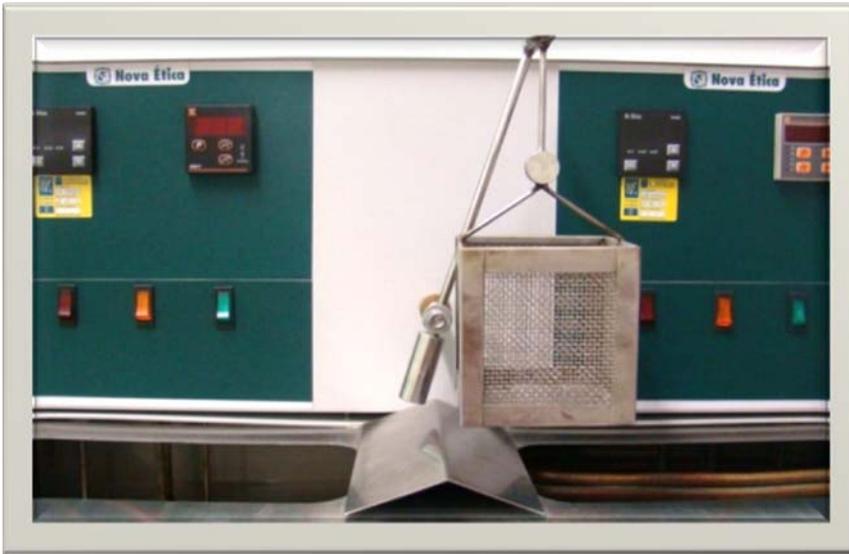
Figura 4.20 - Ciclatem térmica série 521 – 4D, Nova Ética, Brasil

As amostras foram submetidas à termocilcagem com 1000 ciclos e variação da temperatura de 5° a 55° (Ciclitem térmica série 521 – 4D, Nova Ética, Brasil), no laboratório do departamento de Dentística da Faculdade de Odontologia da Universidade de São Paulo, (Figura 4.20) para que haja o “envelhecimento” das amostras, buscando simular as interpéries bucais, criando tensões na interface devido ao coeficiente térmico linear (expansão e contração), favorecendo a fadiga e o crescimento de fendas no interior do material cerâmico.

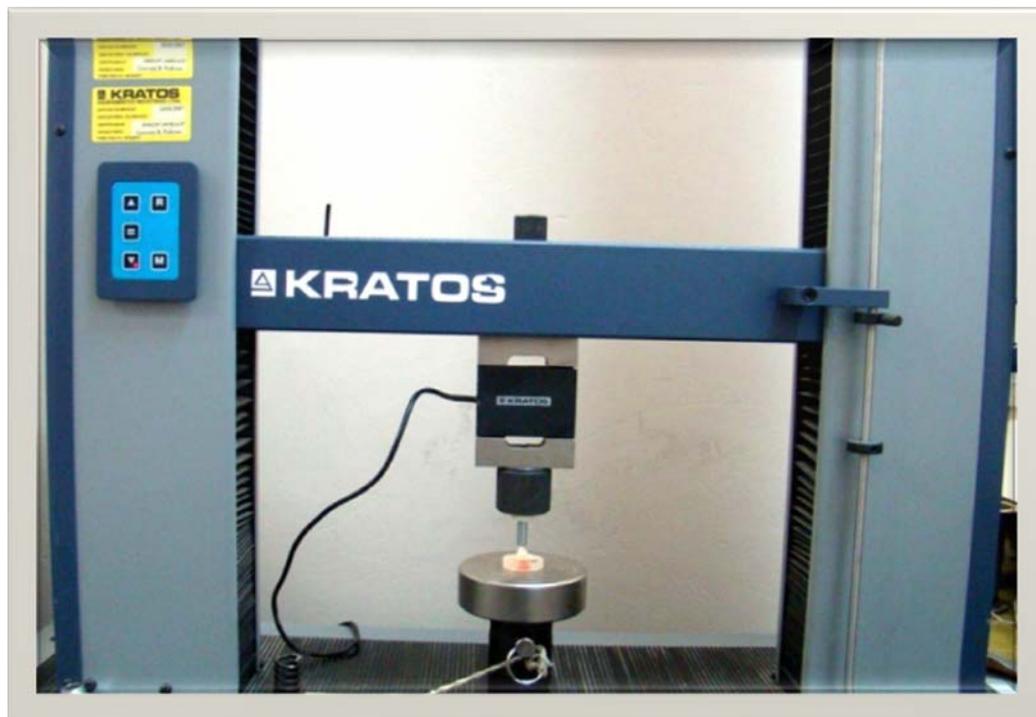
Figura 4.22 - Máquina de ensaio KRATOS com o espécime apoiado sobre sua base

Findo este período, o ensaio de compressão foi realizado no laboratório do Departamento de Materiais Dentários da Faculdade de Odontologia da Universidade de São Paulo onde os espécimes foram posicionados na mesa de apoio da máquina de ensaio universal KRATOS, com célula de carga de 300 kgf, velocidade de carregamento de 0,5 mm por minuto e carga inicial correspondente a 3% da carga máxima (Figura 4.22).

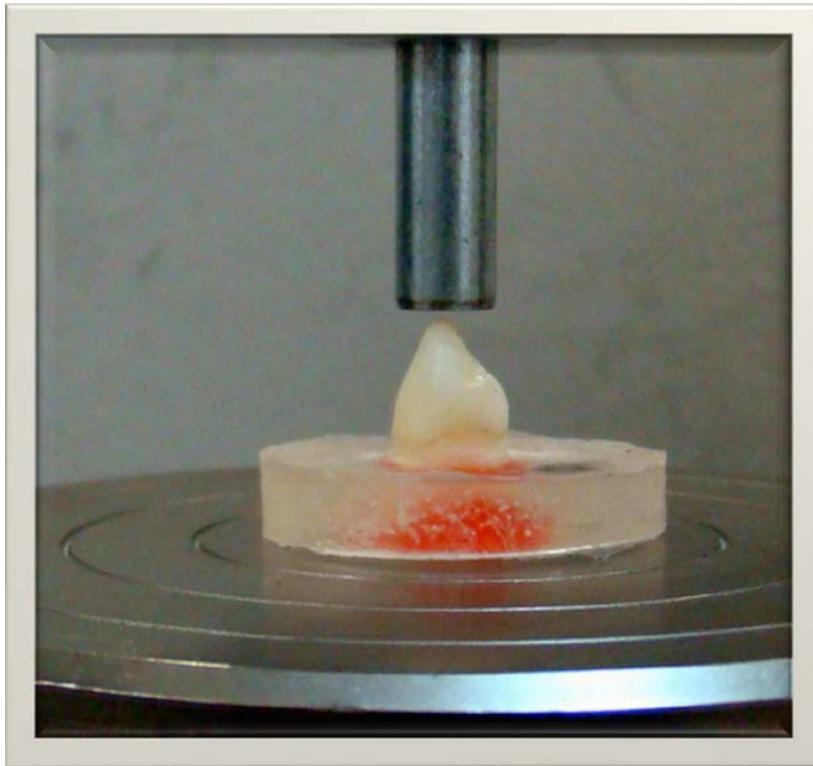
Figura 4.23 – Centro da base do cilindro tocando o ápice da borda incisal dos caninos

No teste foi empregado um cilindro de 2,8 mm de diâmetro, fazendo com que sua base toque as amostras das coroas cerâmicas e dos dentes naturais no ápice da borda incisal (Figura 4.23).

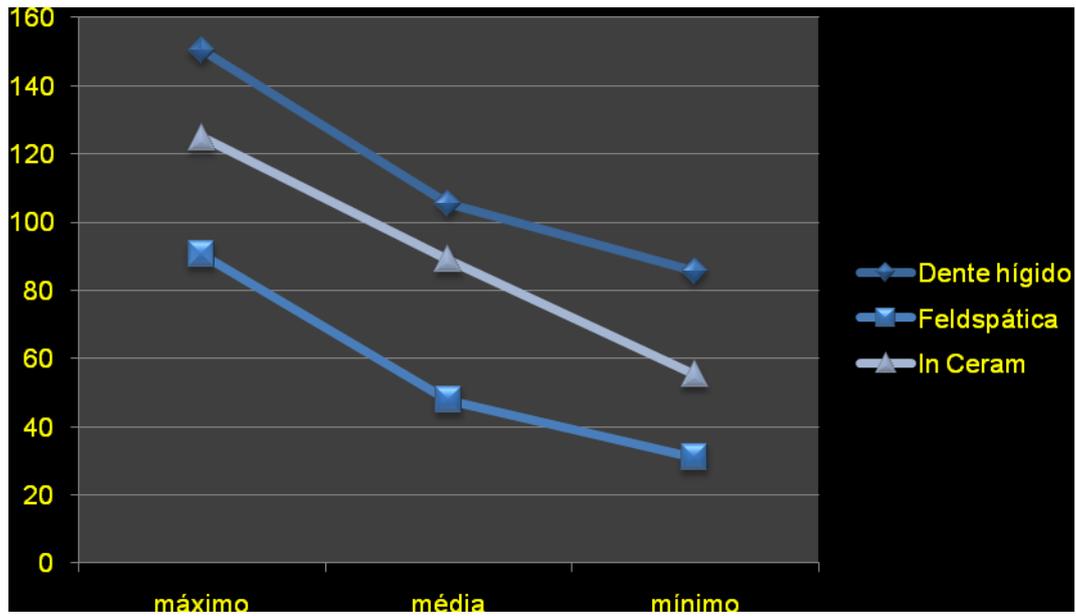
Figura 5.1 – Gráfico representativo dos valores máximo, médio e mínimo da resistência às forças de compressão entre coroa hígida; coroa feldspática e coroa In Ceram

Forças de Compressão	de		máximo	média	mínimo
Dente hígido		Kgf	150,4	105,48	85,7
Feldspática		Kgf	90,5	47,8	31
In Ceram		Kgf	124,8	88,99	55,3

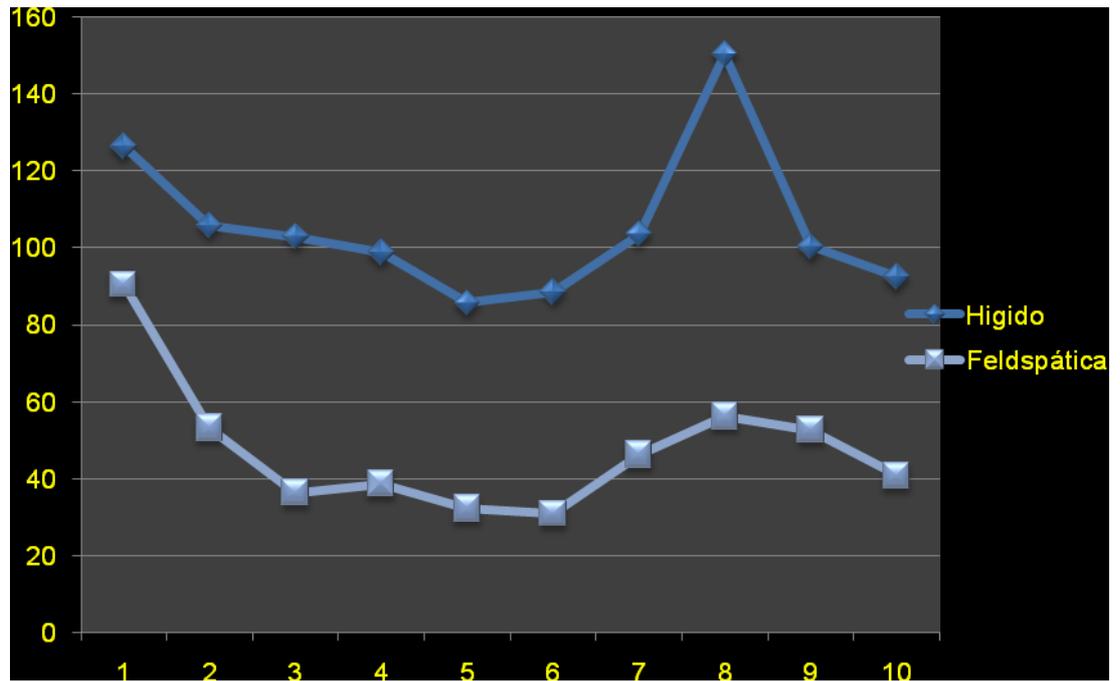
Figura 5.2 - Comparativo da resistência às forças de compressão entre dente hígido e coroa pura em porcelana feldspática

Hígido	kgf	Feldspática	Kgf
1	126,3	11	90,5
2	105,8	12	53,2
3	102,9	13	36,4
4	98,8	14	38,7
5	85,7	15	32,3
6	88,6	16	31
7	103,6	17	46,2
8	150,4	18	56,2
9	100,3	19	52,7
10	92,4	20	40,8

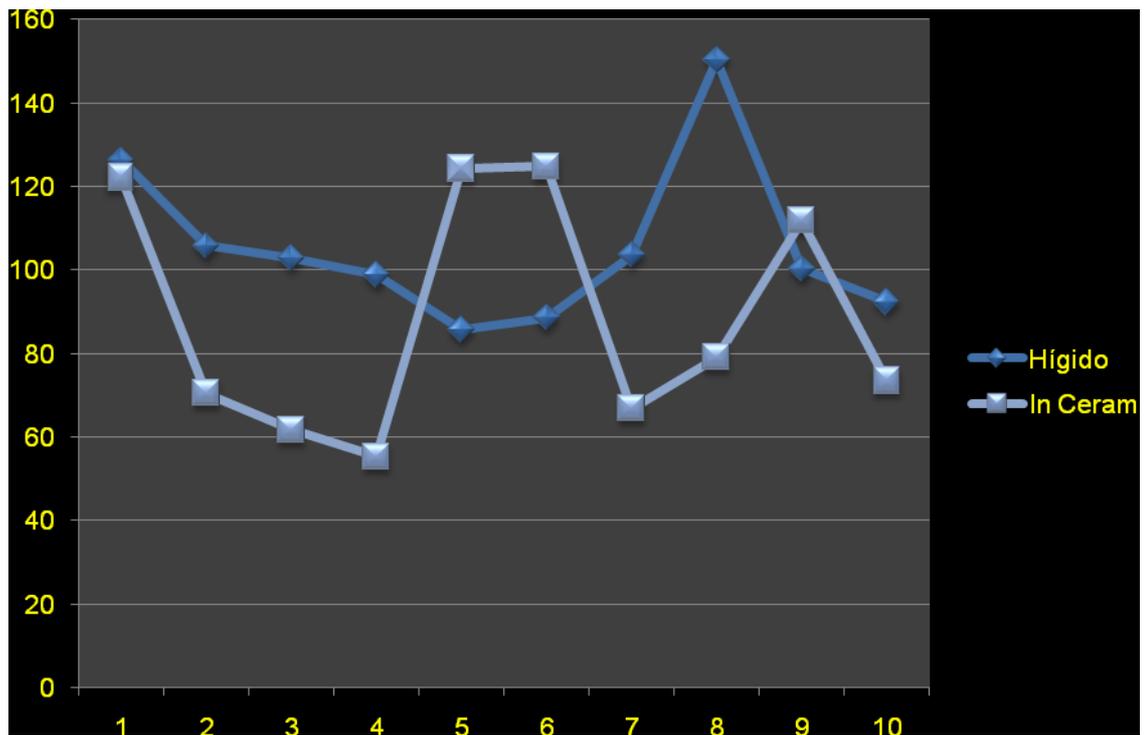
Figura 5.3 – Comparativo da resistência às forças de compressão entre dente hígido e coroa In Ceram

Hígido	Kgf	In Ceram	Kgf
1	126,3	21	122,1
2	105,8	22	70,5
3	102,9	23	61,7
4	98,8	24	55,3
5	85,7	25	124,3
6	88,6	26	124,8
7	103,6	27	66,8
8	150,4	28	79,1
9	100,3	29	111,9
10	92,4	30	73,4

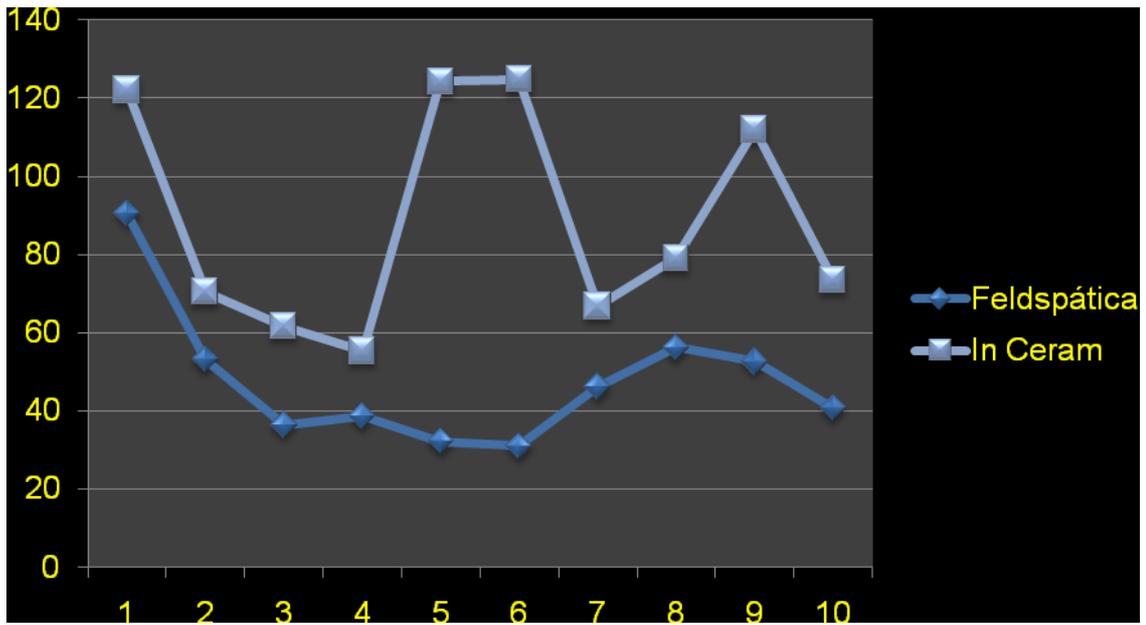
Figura 5.4 –Comparativo da resistência às forças de compressão entre coroa pura em porcelana feldspática e coroa In Ceram

Feldspática	Kgf	In ceram	Kgf
11	90,5	21	122,1
12	53,2	22	70,5
13	36,4	23	61,7
14	38,7	24	55,3
15	32,3	25	124,3
16	31	26	124,8
17	46,2	27	66,8
18	56,2	28	79,1
19	52,7	29	111,9
20	40,8	30	73,4

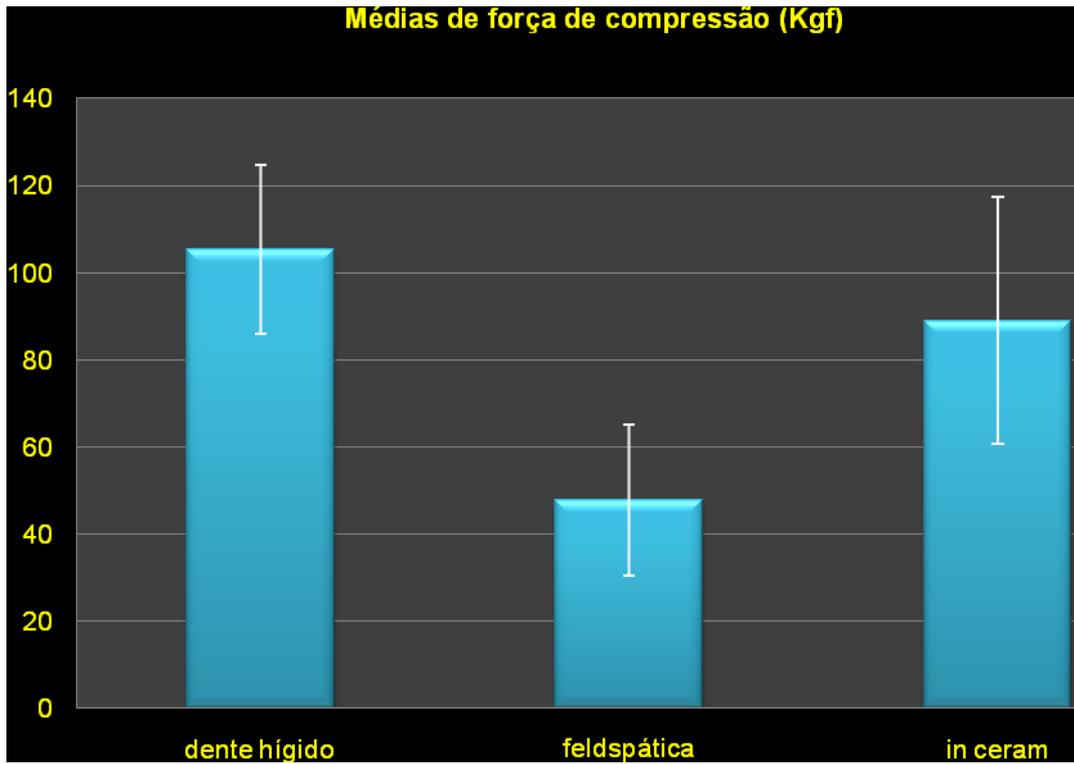
Figura 5.5 – Gráfico das medias das forças de compressão dos grupos de espécimes

- a)** A média da resistência à compressão das coroas de porcelana aluminizada infiltrada por vidro foi de (88,99 Kgf) e do dente hígido (105,48 Kgf), portanto se obteve resultados finais muito próximos, não apresentando diferença estatisticamente significativa.

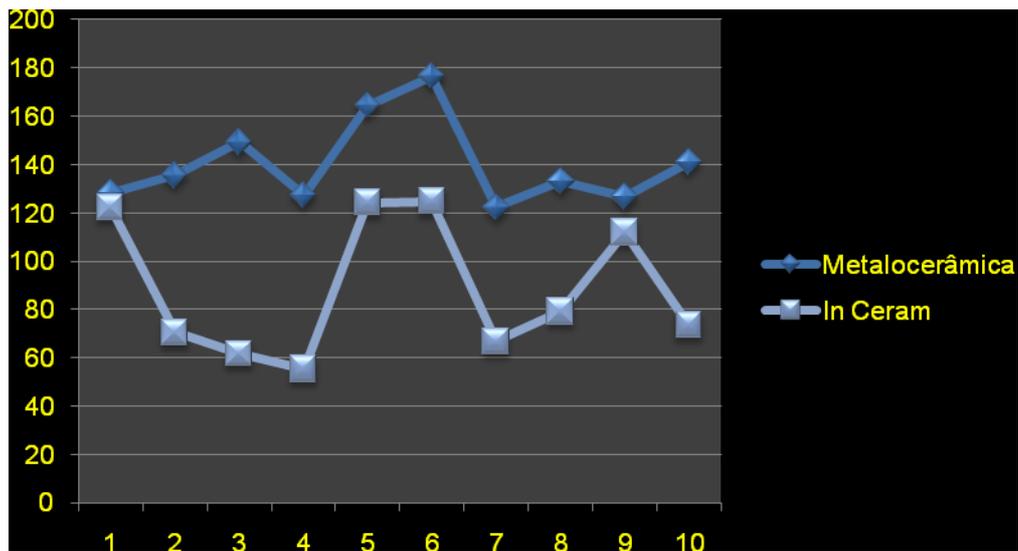
Figura 5.6 - Gráfico comparativo da resistência às forças de compressão entre coroa metalocerâmica e coroa In Ceram

Metalocerâmica	Kgf	In Ceram	Kgf
1	128,4	1	122,1
2	135,6	2	70,5
3	149,4	3	61,7
4	127,3	4	55,3
5	164,5	5	124,3
6	176,7	6	124,8
7	122,3	7	66,8
8	133,2	8	79,1
9	126,7	9	111,9
10	141,1	10	73,4

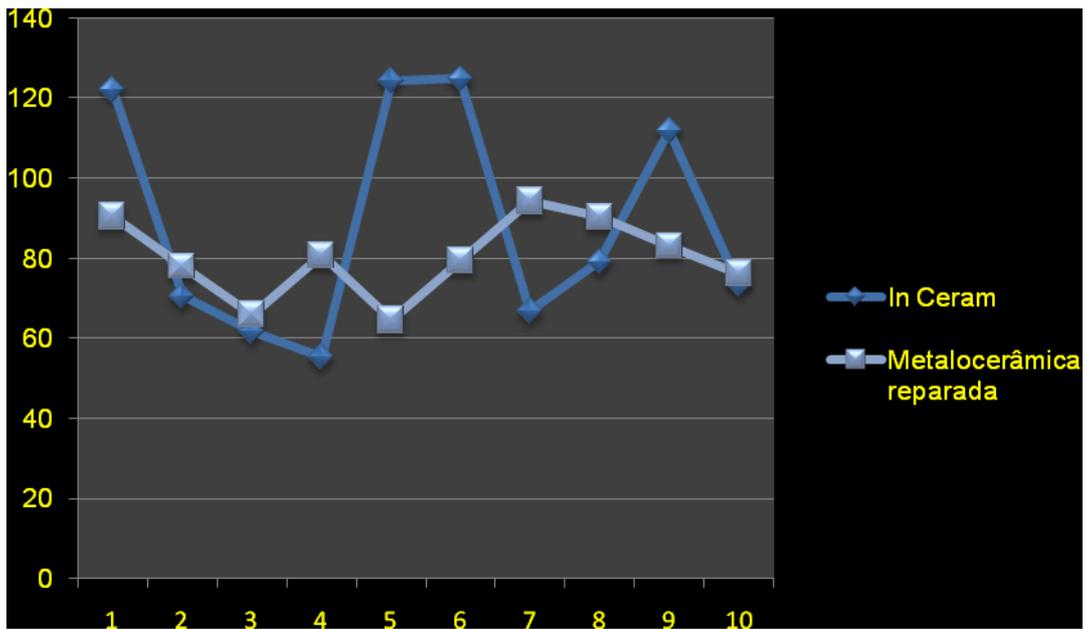
Figura 5.7 - Gráfico comparativo da resistência às forças de compressão entre coroa metalocerâmica reparada e coroa In Ceram

In Ceram	Kgf	Metalocerâmica reparada	Kgf
1	122,1	1	90,4
2	70,5	2	78
3	61,7	3	65,9
4	55,3	4	80,7
5	124,3	5	64,5
6	124,8	6	79,4
7	66,8	7	94,2
8	79,1	8	90,3
9	111,9	9	83,1
10	73,4	10	76,1

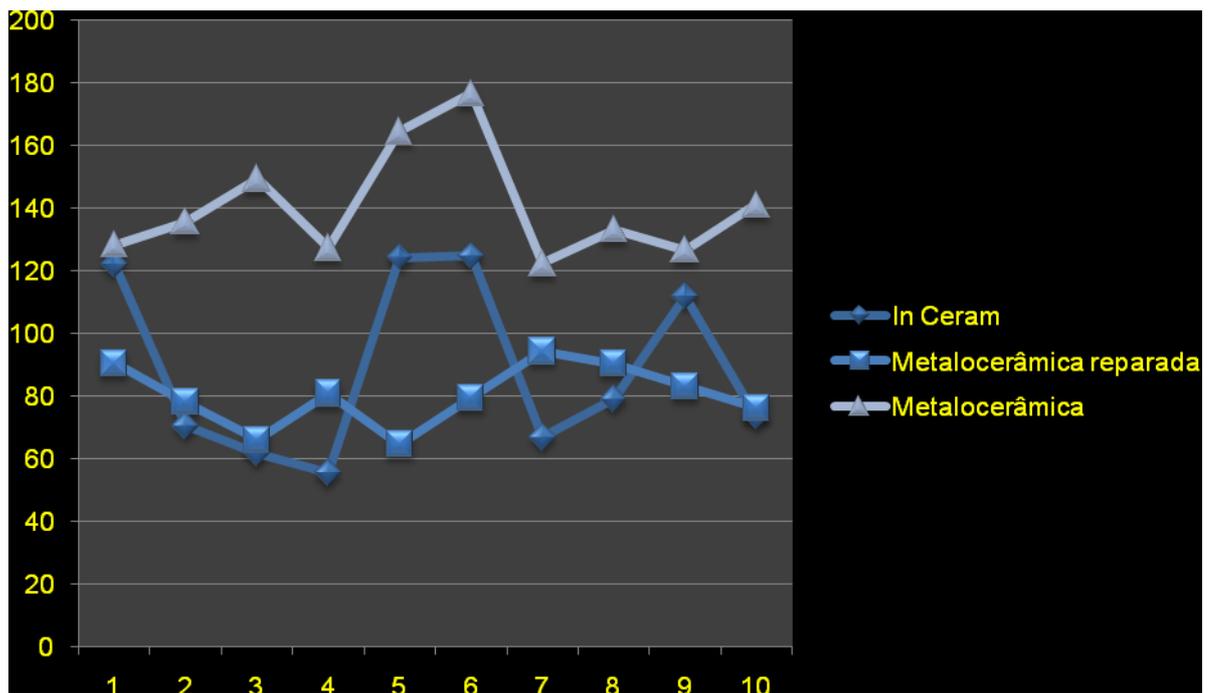
Figura 5.8 - Gráfico comparativo da resistência às forças de compressão entre coroa metalocerâmica reparada, coroa In Ceram e coroa metalocerâmica

In Ceram	Kgf	Metalocerâmica reparada	Kgf	Metalocerâmica	Kgf
1	122,1	1	90,4	1	128,4
2	70,5	2	78	2	135,6
3	61,7	3	65,9	3	149,4
4	55,3	4	80,7	4	127,3
5	124,3	5	64,5	5	164,5
6	124,8	6	79,4	6	176,7
7	66,8	7	94,2	7	122,3
8	79,1	8	90,3	8	133,2
9	111,9	9	83,1	9	126,7
10	73,4	10	76,1	10	141,1

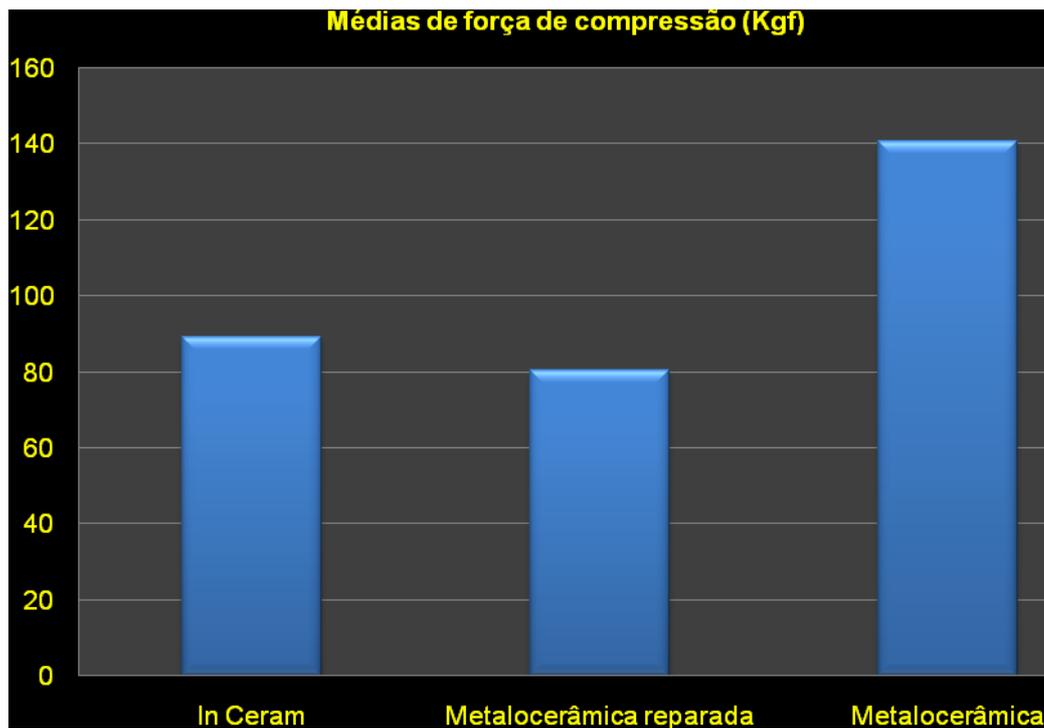
Figura 5.9 – Gráfico das forças máximas de compressão do grupo de espécimes, comparados entre o presente trabalho com os resultados obtidos por Chaves (2001)

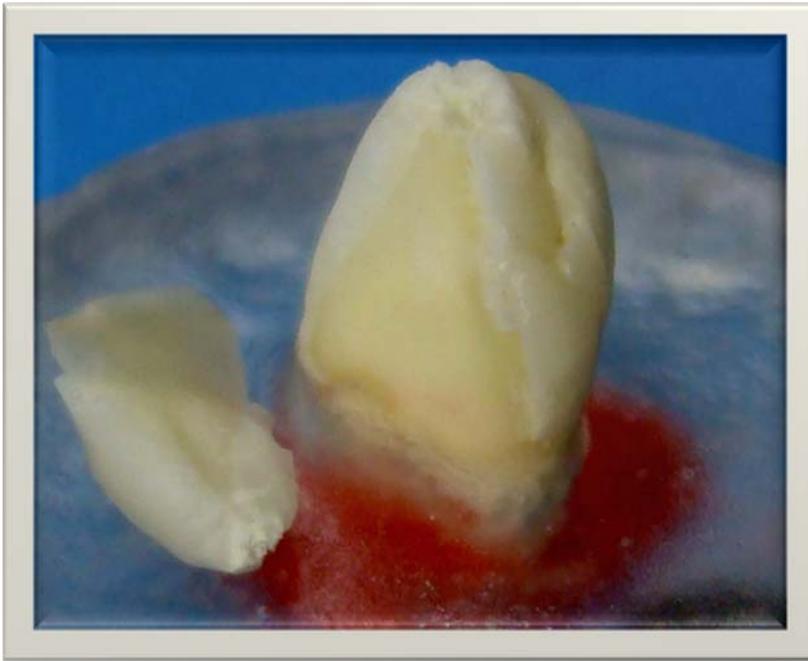
Figura 6.1 – Fratura em dente hígido observando fragmento de esmalte

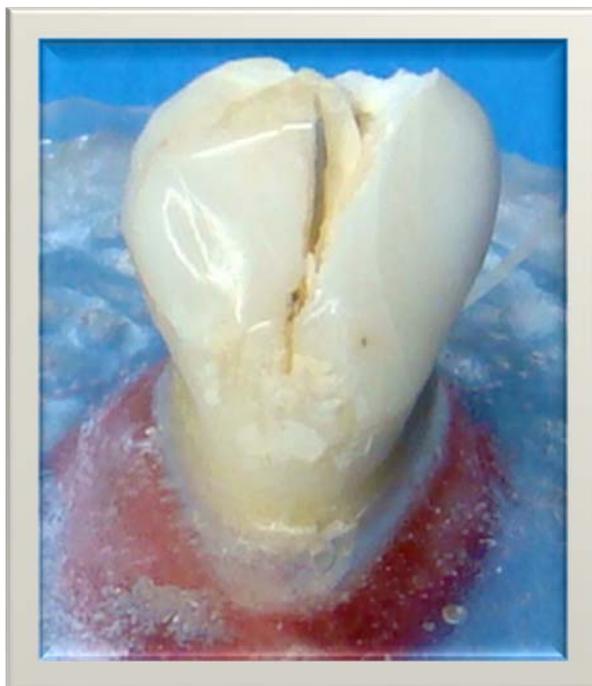
Figura 6.2 – Fratura longitudinal em dente hígido (inciso-cervical) sem separação dos fragmentos

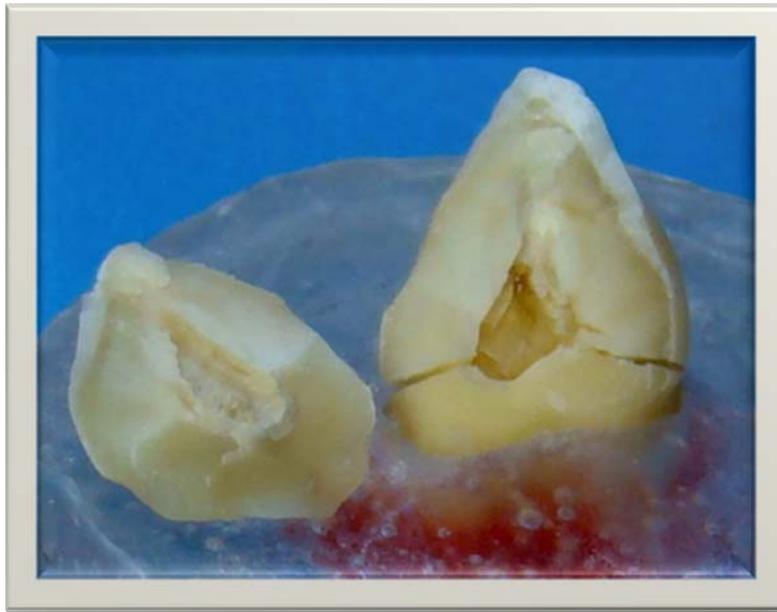
Figura 6.3 – Fratura longitudinal em dente hírido (inciso-cervical) incluindo parte do terço cervical da coroa com separação dos fragmentos

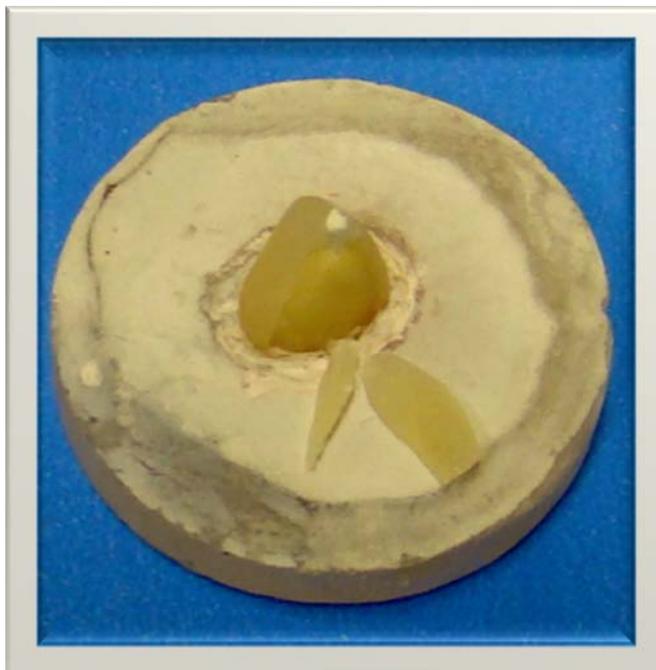
Figura 6.4 - Porcelana feldspática - fraturas no sentido longitudinal (inciso-cervical), sempre restando aderido sobre o preparo parte da porcelana

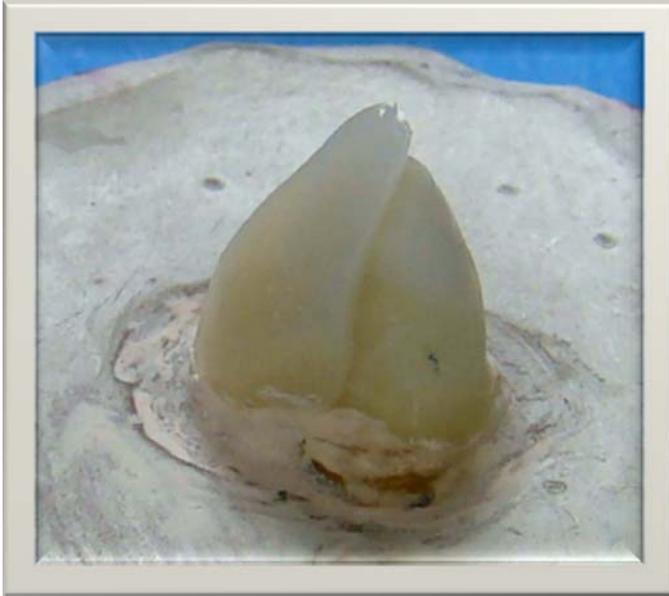
Figura 6.5 - Porcelana feldspática - fraturas no sentido longitudinal (inciso-cervical) sem cimento Relyx Unicem aderido ao preparo

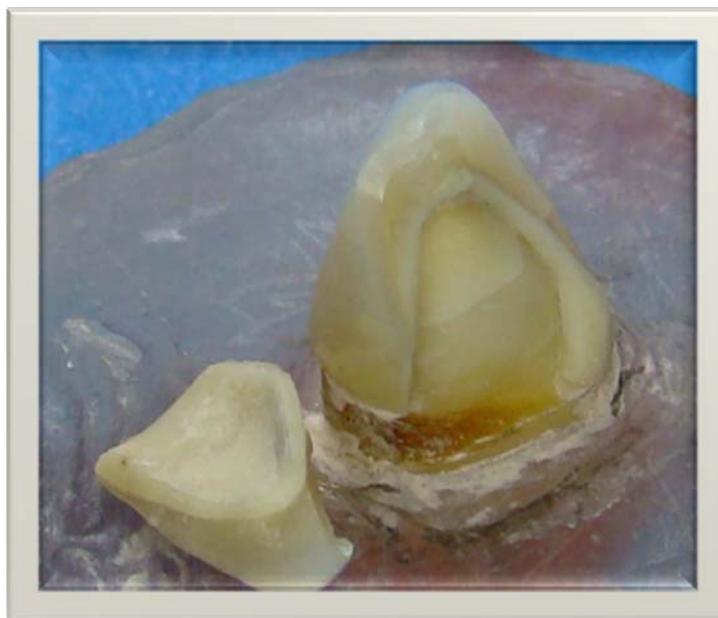
Figura 6.6 - Porcelana aluminizada infiltrada por vidro (Vitro-ceram) onde observamos fratura longitudinal inclusive do coping em Vitro-ceram

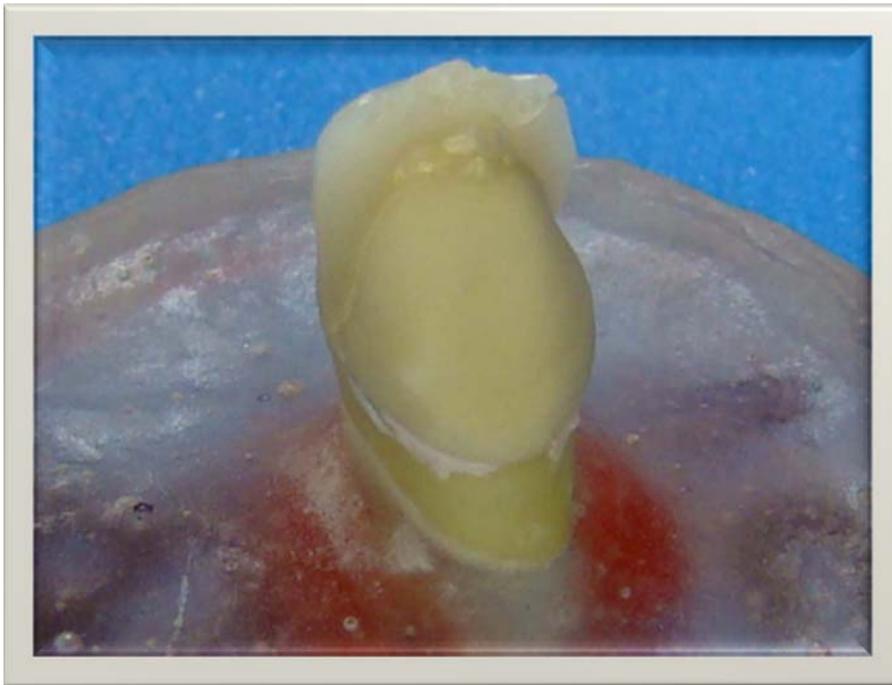
Figura 6.7 - Fratura longitudinal em porcelana aluminizada infiltrada por vidro (Vitro-ceram) onde observamos o coping íntegro

(Figuras 6.7 e 6.8). É importante salientar que todos os dentes que foram preparados para receber as coroas de porcelana permaneceram intactos.

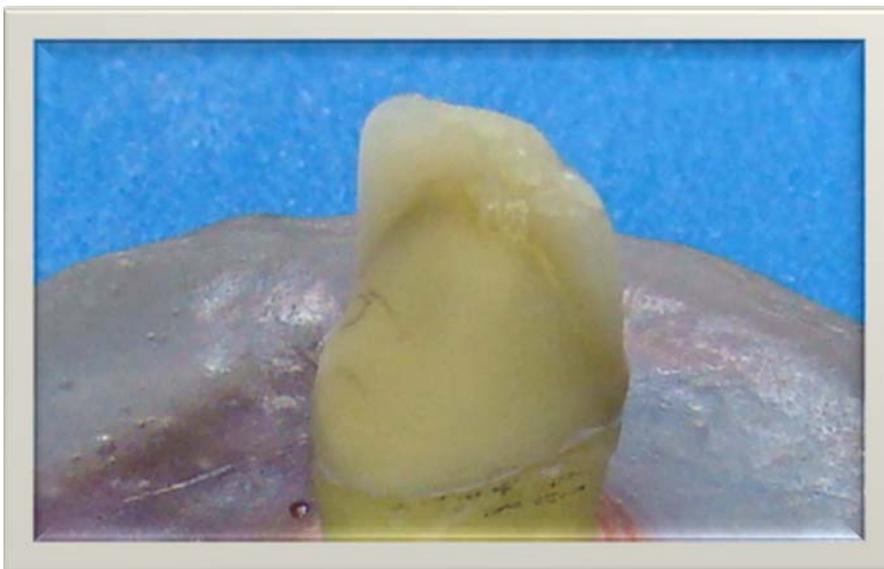
Figura 6.8 - Fratura longitudinal em porcelana aluminizada infiltrada por vidro (Vitro-ceram) onde observamos o coping íntegro
