UNIVERSIDADE FEDERAL DE MINAS GERAIS
Programa de Pós-Graduação em Engenharia Civil

Dissertação de Mestrado

TIPIFICAÇÃO DE PATOLOGIAS EM REVESTIMENTOS ARGAMASSADOS

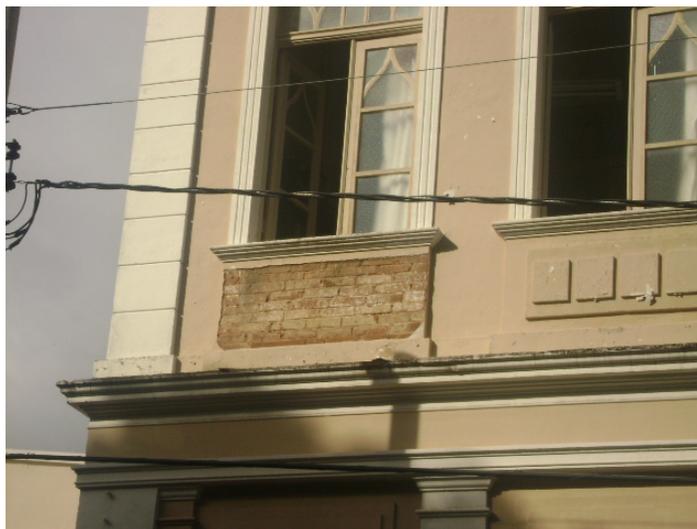
Figura 1.1 - Deslocamento de revestimento em fachada no Fórum de Leopoldina

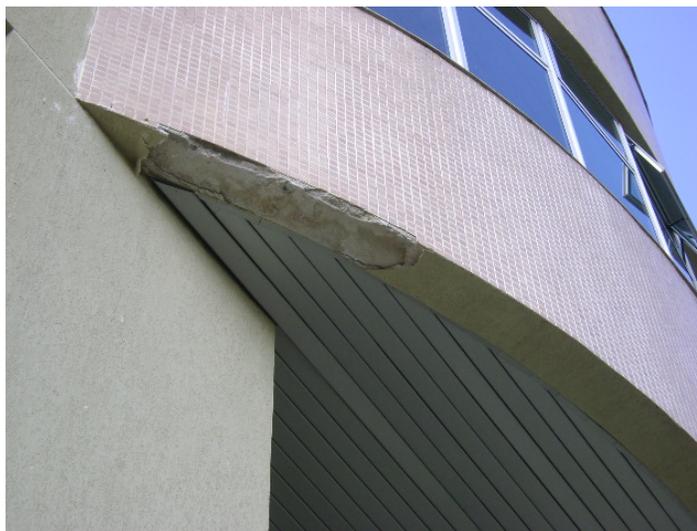
Figura 1.2 - Deslocamento de revestimento de argamassa executado sobre a viga da fachada – prédio “F” do estudo de caso.

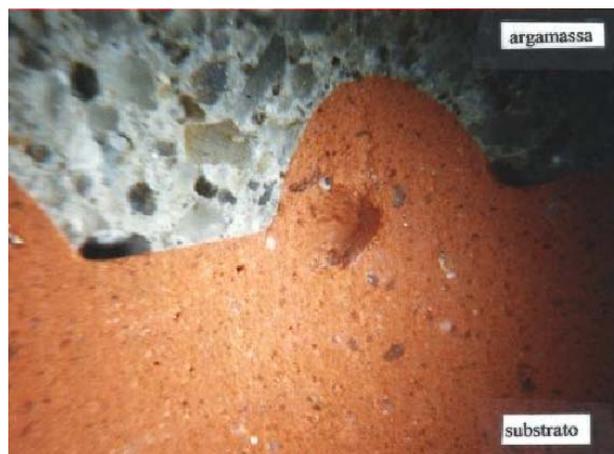
Figura 2.5 - Fotografia obtida na lupa estereoscópica com ampliação de 20 vezes. Argamassa 1:1/4:3 (cimento, cal e areia , em volume) aplicada sobre bloco cerâmico (CARASEK, 1996).

O efeito favorável na aderência propiciado pela adição de pequenas quantidades de cal hidratada ficou comprovado no estudo de Carasek (1996), onde foram comparadas duas argamassas semelhantes de traços em volume, 1:3 (cimento e areia) e 1:0,25:3 (cimento, cal e areia). A segunda argamassa contendo apenas 6% de cal em relação à massa dos constituintes secos, resultou em um maior valor de resistência de aderência à tração quando ela foi aplicada a diferentes blocos de alvenaria. O ganho na extensão de aderência, proporcionado pela adição de cal fica comprovado na figura 2.4. e na figura 2.5.

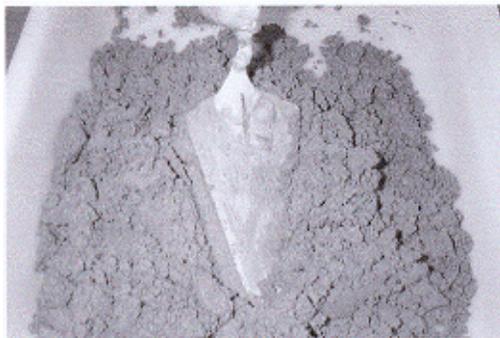
Figura 2.6 - Argamassa sem aditivo incorporador de ar com aspecto seco (ALVES, 2005)

Nota-se que os aditivos causam uma grande alteração na trabalhabilidade das argamassas, já que a mesma passa de um aspecto seco e áspero, para um aspecto plástico, devido à incorporação de ar. É essa capacidade dos aditivos alterarem positivamente a trabalhabilidade das argamassas, que permite a confecção de argamassas sem cal, apenas com o aditivo incorporador de ar como agente plastificante (ALVES, 2005).

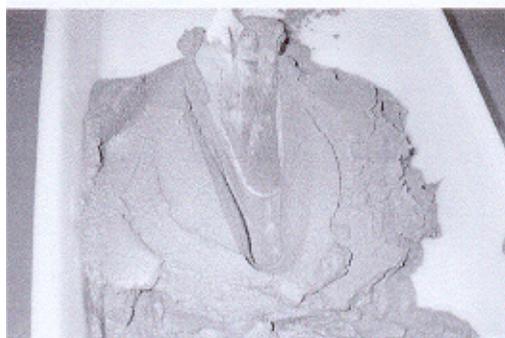
Figura 2.7 - Argamassa com aditivo incorporador de ar com aspecto plástico (ALVES, 2005)

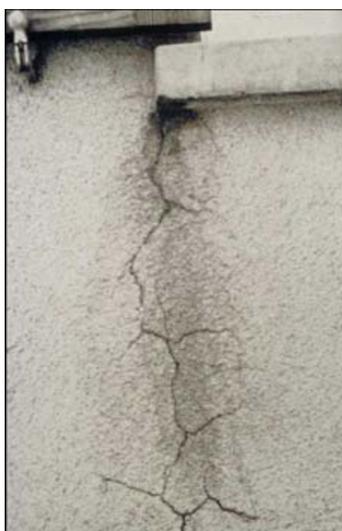
Figura 2.20 - O fluxo de água interceptado do peitoril da janela escorre lateralmente, provocando a fadiga do reboco desenvolvendo sua fissuração (THOMAZ, 1989).

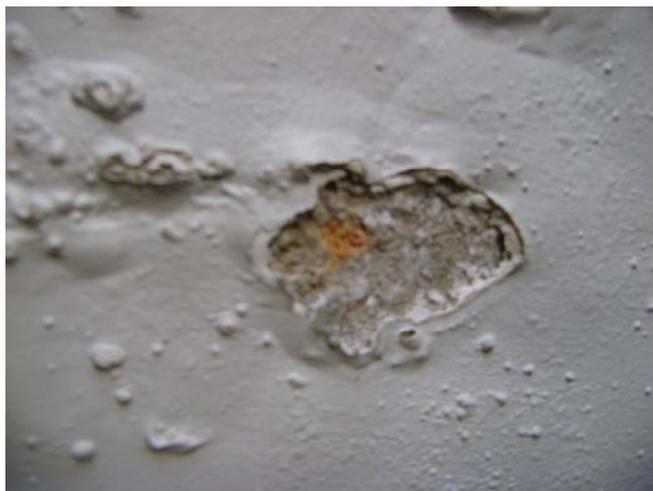
Figura 2.22 - Vesícula formada no reboco, no centro pode ser observada a presença de torrão de argila – prédio “C” do estudo de caso

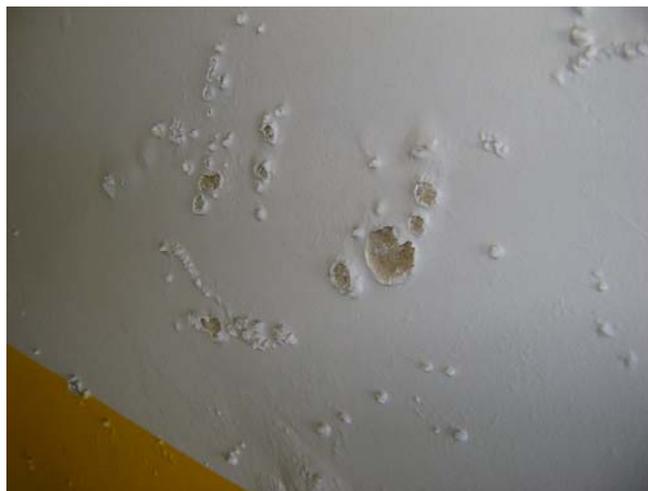
Figura 2.23 - Vesículas formadas no reboco - prédio “C” do estudo de caso

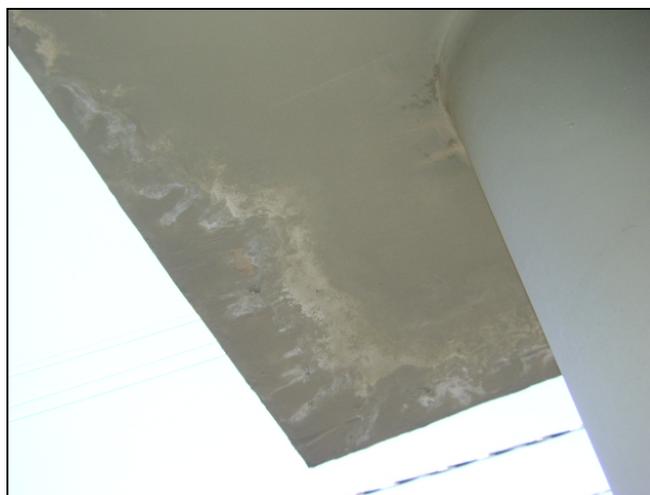
Figura 2.25 - Eflorescência na laje de cobertura do *hall* de entrada – prédio “A” do estudo de caso

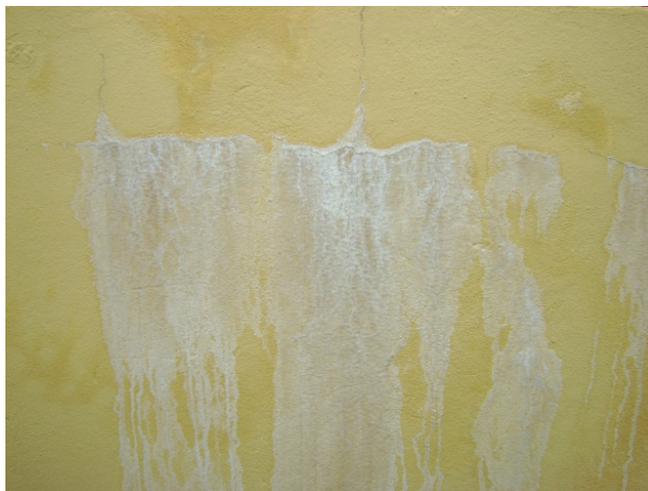
Figura 2.27 - Eflorescência – cristalização dos sais solúveis na superfície da argamassa de revestimento no prédio “L” do estudo de caso

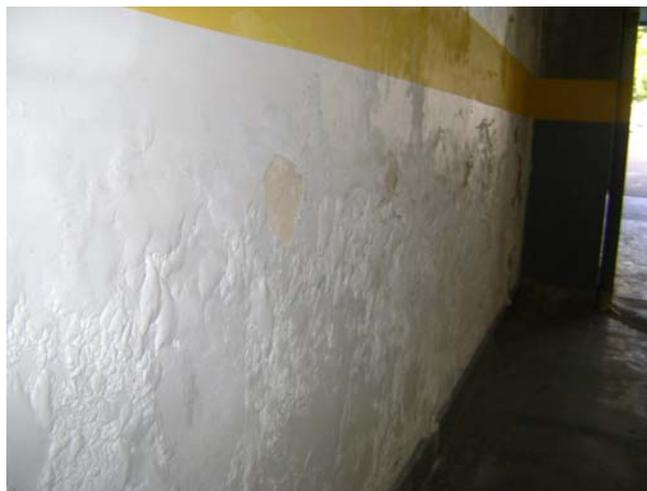
Figura 2.28 - Argamassa pulverulenta nos pontos empolados e facilmente removível, exposta a umidade ascendente - prédio “C” do estudo de caso

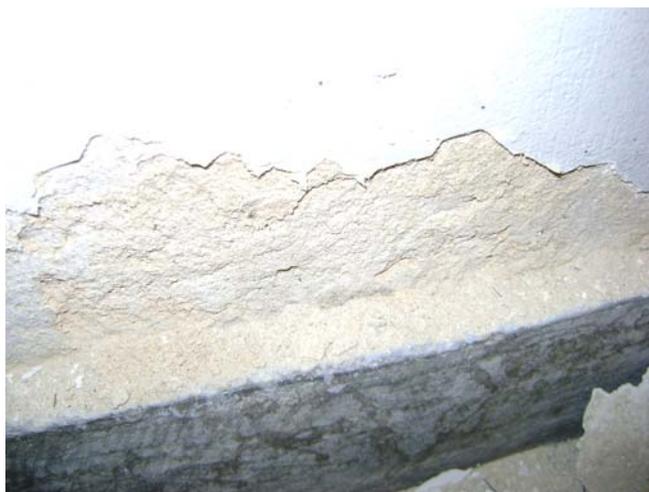
Figura 2.29 - Argamassa perde a coesão tornando-se pulverulenta - prédio “C” do estudo de caso

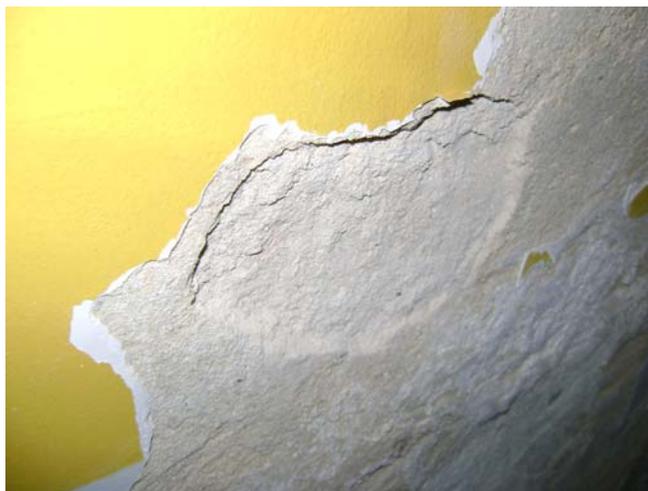
Figura 2.30 - Descolamento devido à pulverulência da argamassa - prédio “C” do estudo de caso

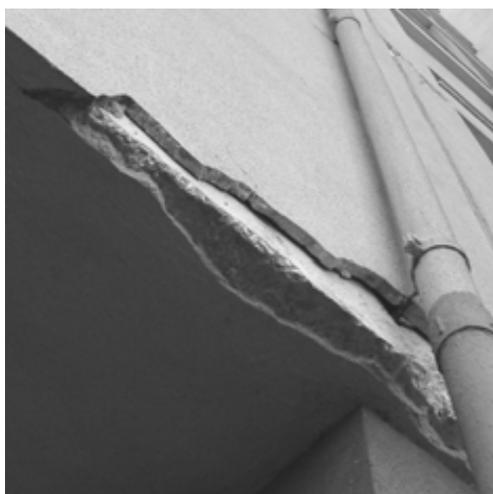
Figura 2.31 - Destacamento de reboco rígido (SILVA e ABRANTES, 2007)

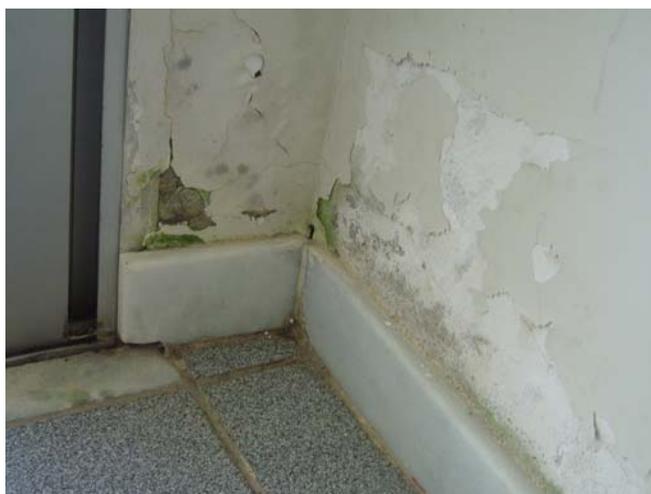
Figura 2.32 - Início do aparecimento de fungos no revestimento devido à umidade ascensional - prédio “M” do estudo de caso.

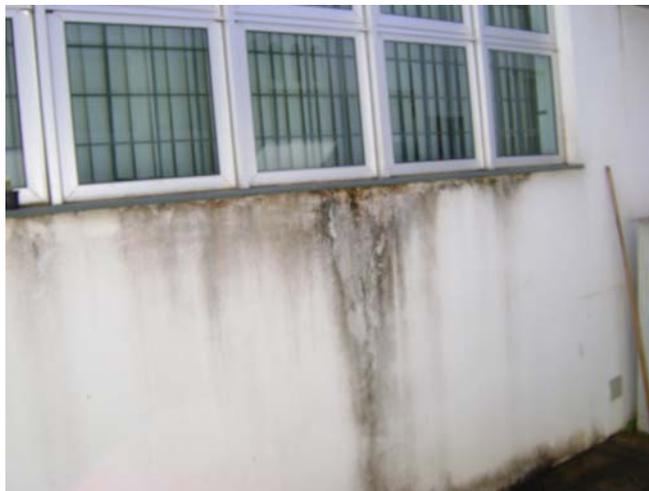
Figura 2.33 - Bolor abaixo do peitoril da janela - prédio “J” do estudo de caso.

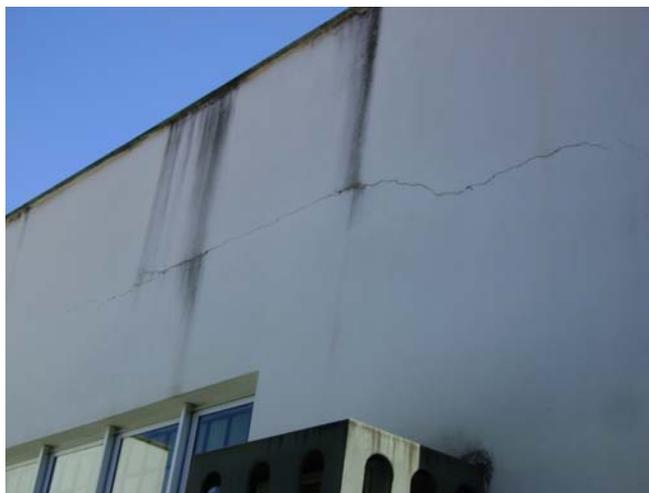
Figura 2.34 - Bolor na fachada abaixo do chapim da platibanda - prédio “J” do estudo de caso.

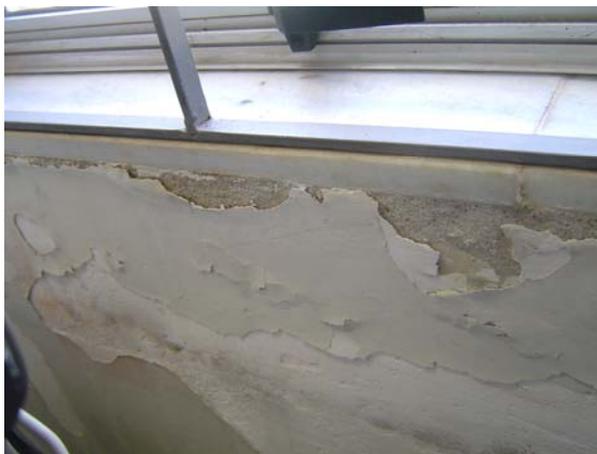
Figura 2.35 - Deterioração do reboco devido à infiltração de água pela janela - prédio “M” do estudo de caso.

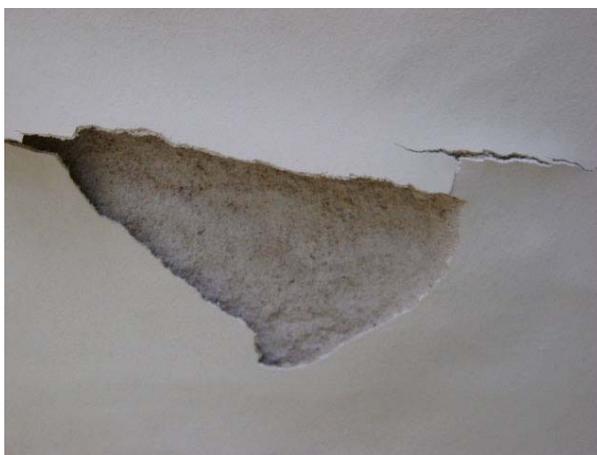
Figura 2.36 - Desagregação com descolamento do revestimento devido à infiltração de água na fachada - prédio “E” do estudo de caso.

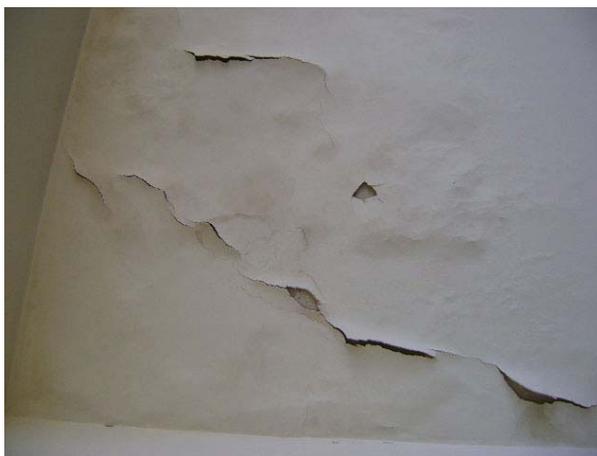
Figura 2.37 - Desagregação com descolamento do revestimento devido à infiltração de água na fachada - prédio “E” do estudo de caso.

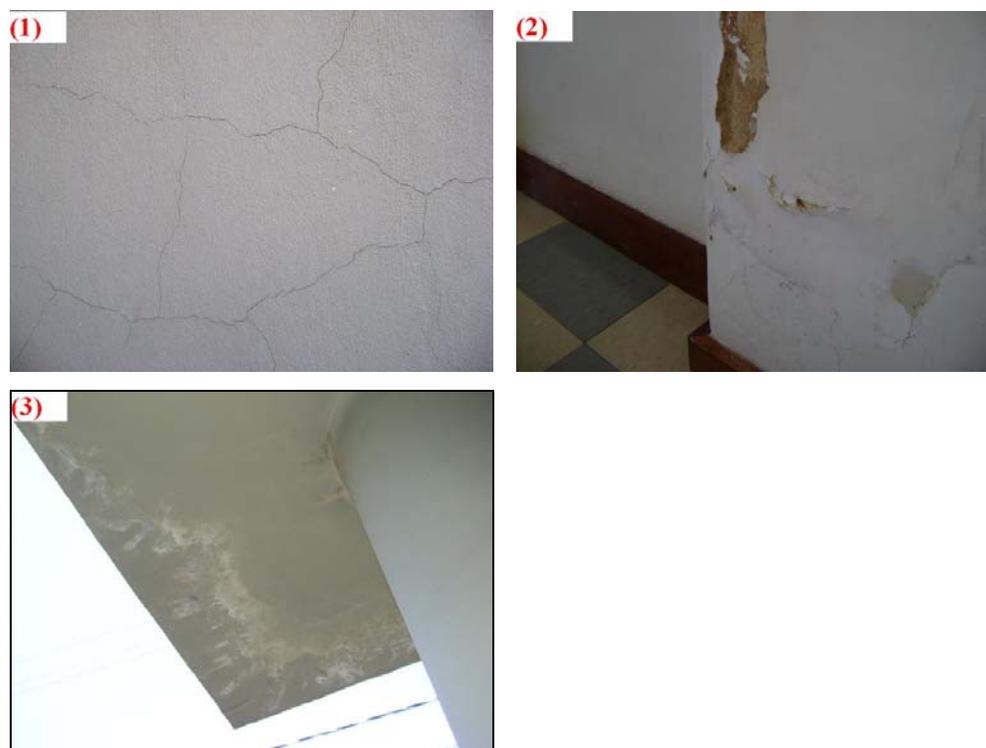
Figura 4.1 – Patologias identificadas no prédio “A” - (1) fissuras de retração; (2) descolamento com pulverulência; (3) eflorescência

Na figura 4.1 são registradas algumas manifestações patológicas do prédio “A”

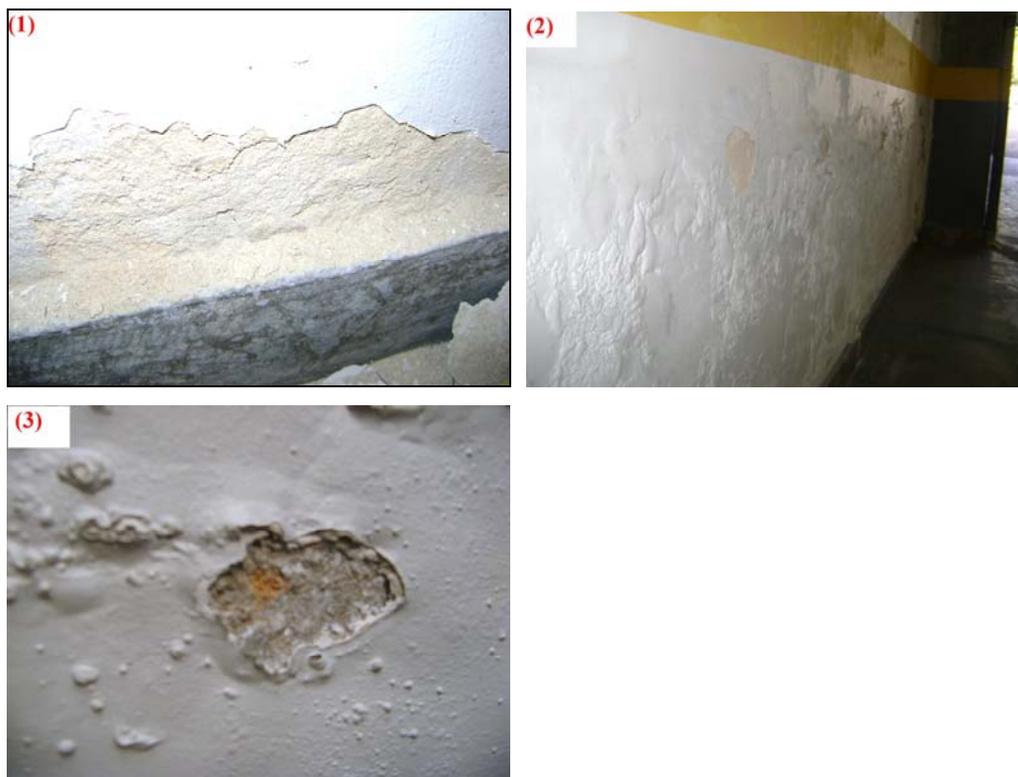
Figura 4.3 - Patologias identificadas no prédio “C” - (1) descolamento do revestimento, a argamassa se desagrega devido à pulverulência; (2) descolamento com pulverulência; (3) vesícula, no centro pode ser observada a presença de torrão de argila.

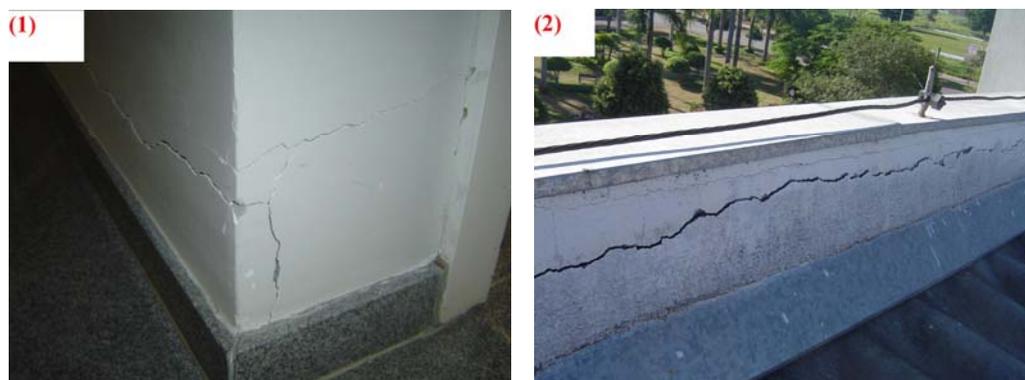
Figura 4.4 - Patologias identificadas no prédio “D” - (1) fissuras diversas; (2) fissura horizontal na platibanda.

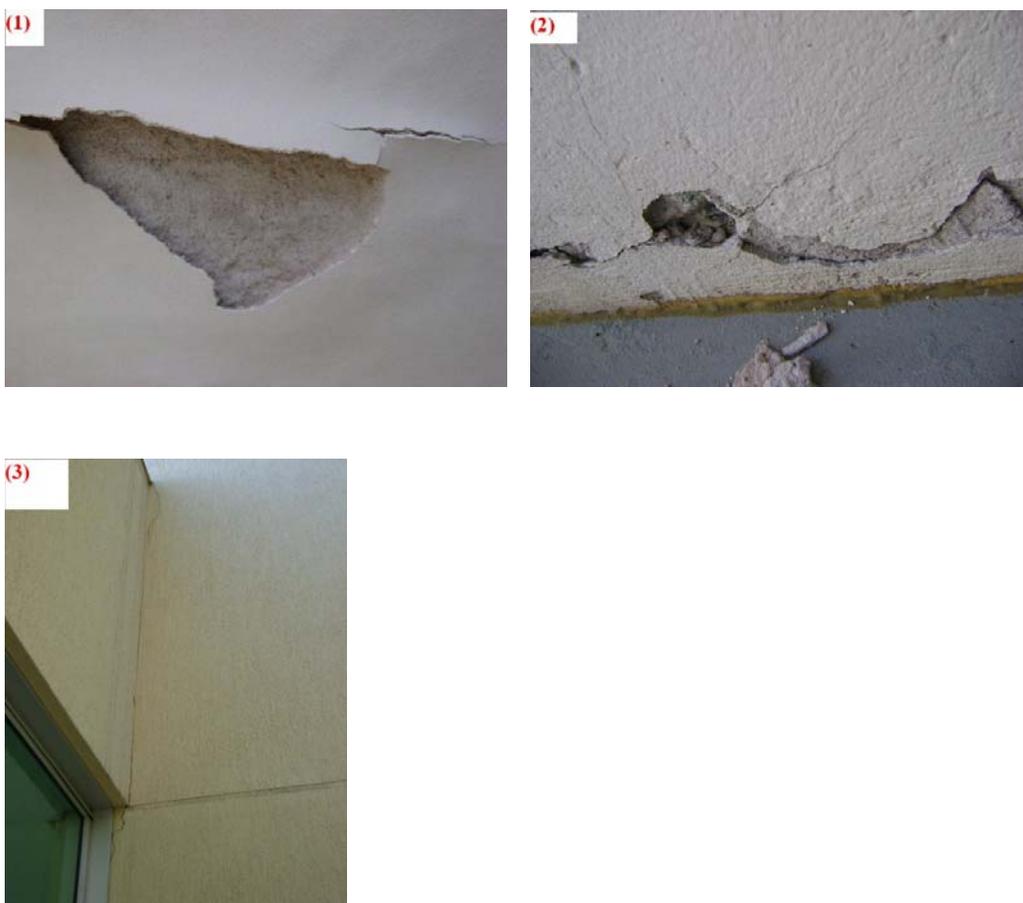
Figura 4.5 - Patologias identificadas no prédio “E” - (1) descolamento com pulverulência; (2) descolamento em placas; (3) fissura vertical na fachada

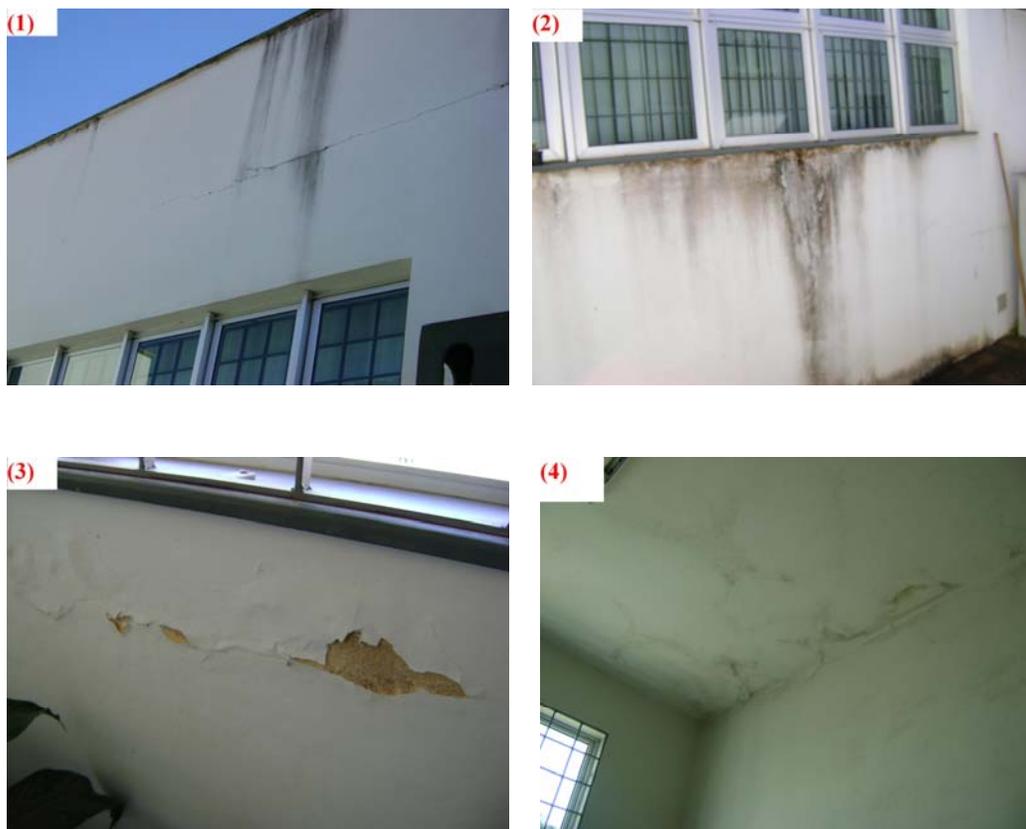
Figura 4.10 - Patologias identificadas no prédio “J” - (1) fissura horizontal no alinhamento da platibanda; (2) formação de bolor; (3) descolamento com pulverulência; (4) formação de bolor

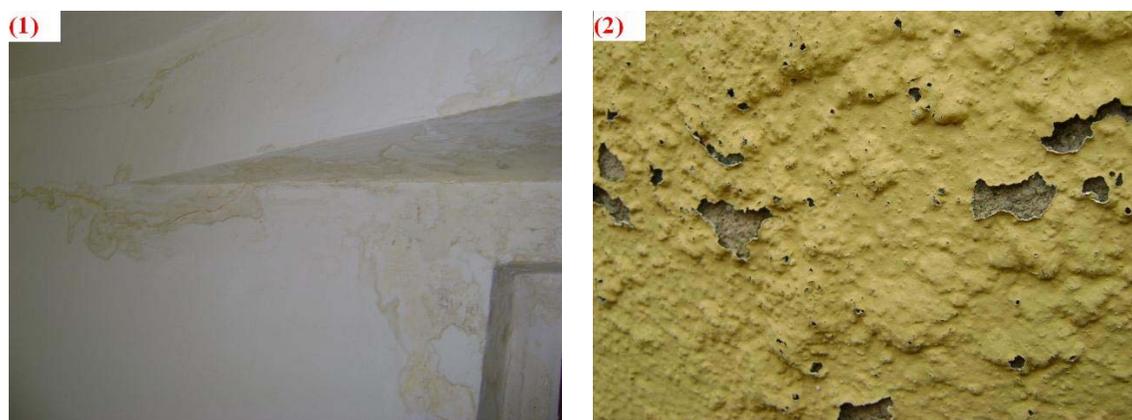
Figura 4.12 - Patologias identificadas no prédio “L” - (1) formação de bolor; (2) vesículas

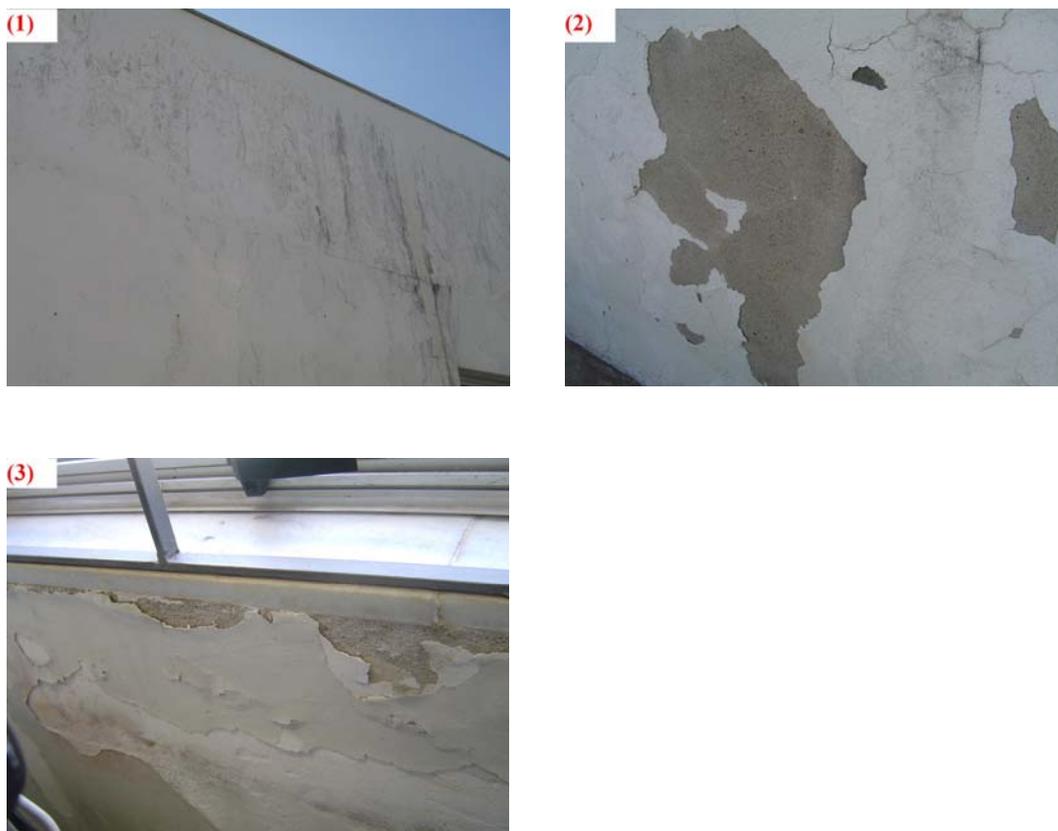
Figura 4.13 - Patologias identificadas no prédio “M” - (1) formação de bolor no revestimento da fachada; (2) fissuras de retração; (3) descolamento com pulverulência

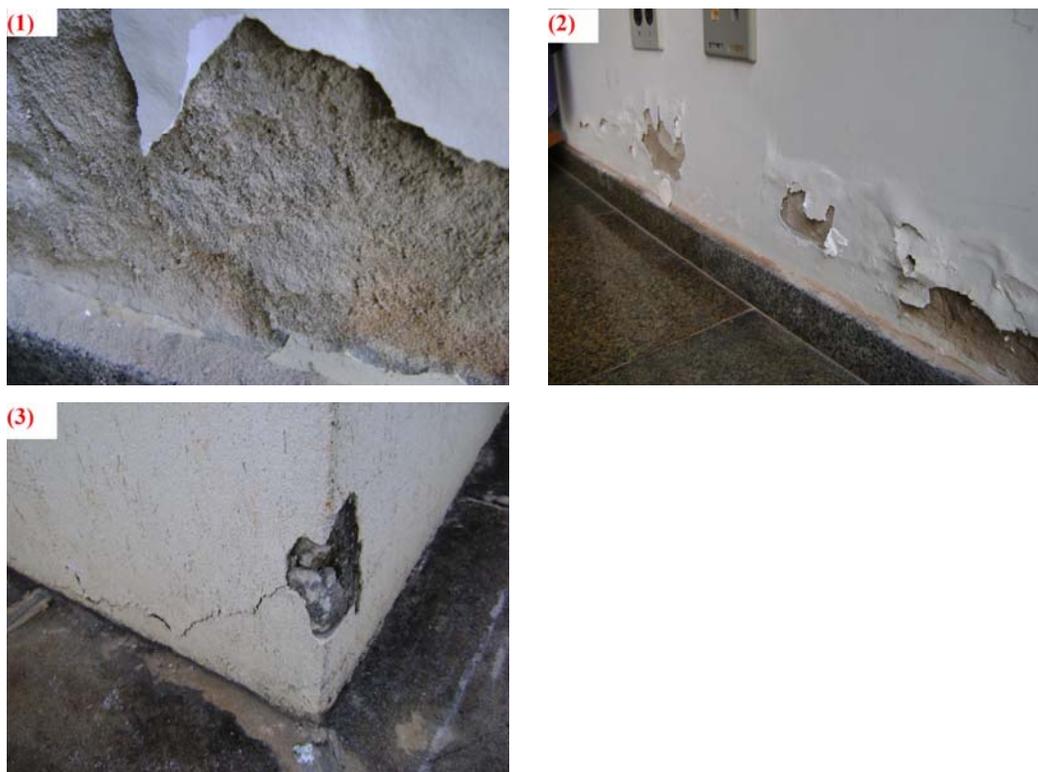
Figura 4.14 - Patologias identificadas no prédio “N” - (1) desagregação do reboco devido à pulverulência; (2) descolamento com pulverulência; (3) fissuras e início do descolamento de parte do revestimento

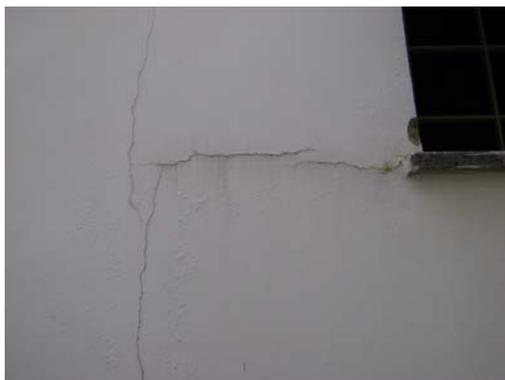
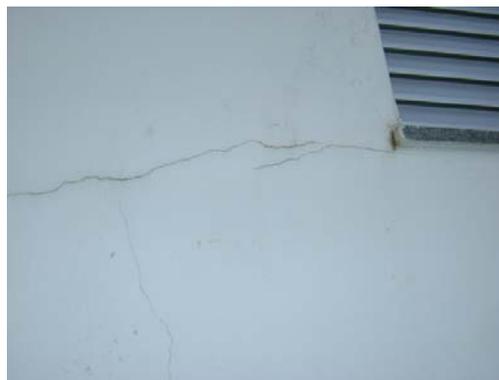
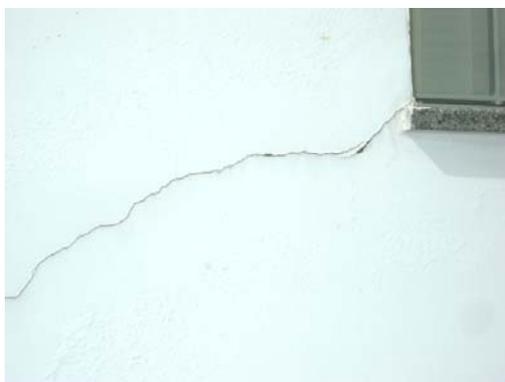
- Sobre as fissuras inclinadas e verticais identificadas podemos considerar que, na sua maioria foram originadas pela movimentação da base ou suporte. Ressalta-se que as fissuras inclinadas identificadas no revestimento externo do prédio “B” (figura 5.4) configuram deficiência das contra-vergas de algumas janelas.

Figura 5.4 – (1), (2), (3) Fissuras por deficiência de contra-vergas nas aberturas de janelas – prédio “B” do estudo de caso

Alguns importantes detalhes construtivos como as vergas e contra-vergas nas aberturas das janelas e portas, podem auxiliar no bom desempenho dos revestimentos evitando o aparecimento de tensões excessivas e conseqüentemente trincas e possíveis infiltrações. A figura 5.5 expressa as configurações típicas destas trincas.

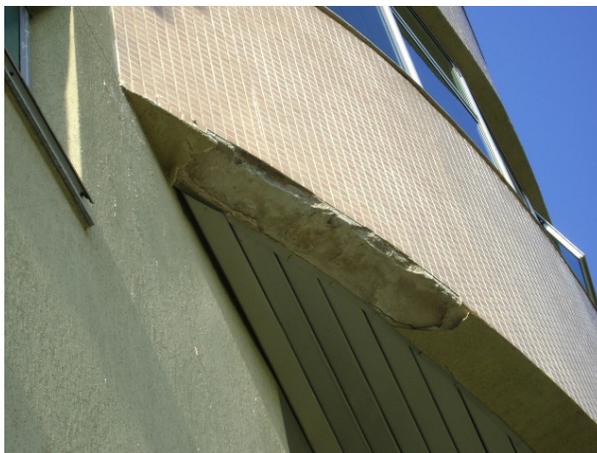
Figura 5.8 - Descolamento do revestimento de argamassa aplicado sobre face inferior da viga - prédio “F” do estudo de caso.

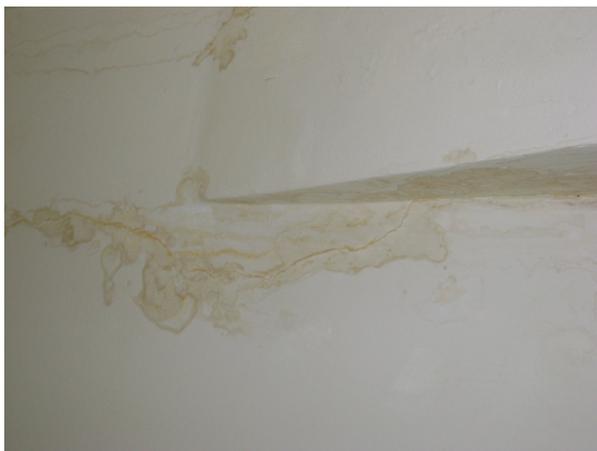
Figura 5.9 - Presença de “bolor” devido à infiltração de água pela cobertura – prédio “L” do estudo de caso.

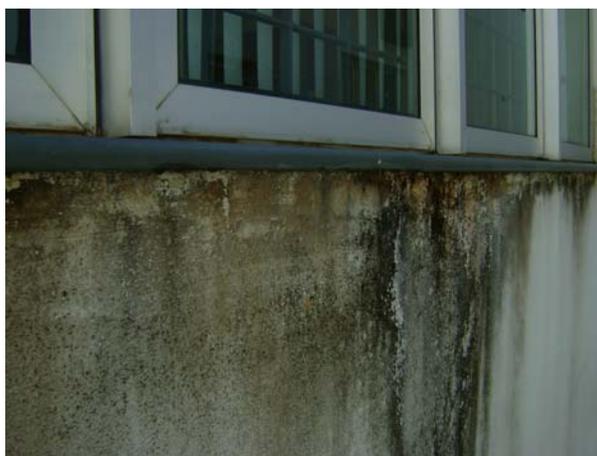
Figura 5.10 - Formação de mofo devido às deficiências do peitoril da janela – prédio “J” do estudo de caso.

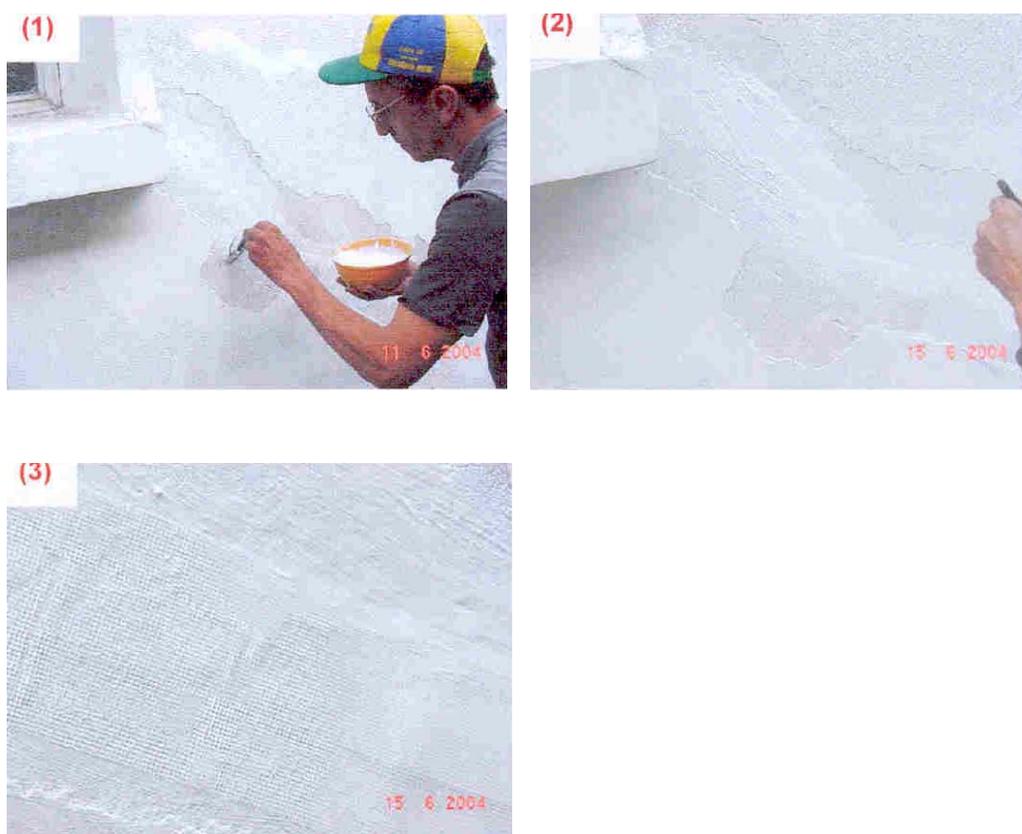
Figura 5.12 - (1) Imprimação; (2) 1ª demão de impermeabilizante acrílico; (3) aplicação da 2ª demão de impermeabilizante acrílico com tela de poliéster com bandagem central (SAHADE, 2005).
