**AVALIAÇÃO DO DESEMPENHO DO SISTEMA DE DESCARTE DE  
ÁGUA DE CHUVA COLETADA EM COBERTURAS DE TRÊS  
DIFERENTES TIPOS DE MATERIAIS**

Dissertação apresentada ao Programa de Pós-Graduação  
*Stricto Sensu* em Engenharia do Meio Ambiente da  
Escola de Engenharia Civil da Universidade Federal de  
Goiás, como parte das exigências para a obtenção do  
título de Mestre em Engenharia do Meio Ambiente.

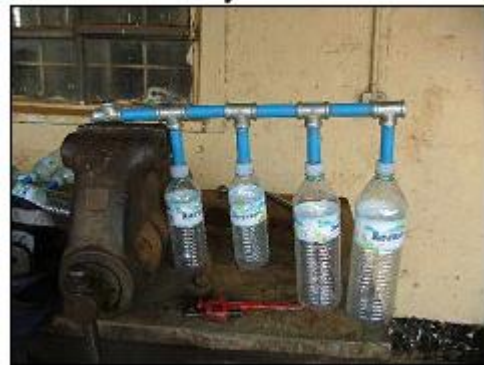
A coleta, como apresentado na Figura 13, foi realizada por meio de garrafas alinhadas com uma inclinação que permitisse que após o preenchimento da primeira garrafa a próxima seria preenchida e assim por diante até que todas estivessem preenchidas com um volume total de cinco litros, sendo que as garrafas possuíam tamanhos variados de acordo com a sua localização na linha.

**Figura 13 – Sistema de coleta de água de chuva por meio de garrafas alinhadas**  
Fonte: Martinson (2005)

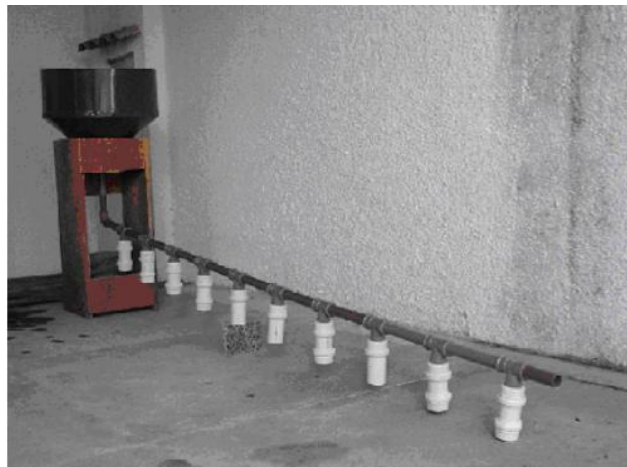
Foram utilizados: tubos e conexões de PVC e o aço galvanizado para o funil de coleta. Estes materiais se mostraram inertes em todas as repetições do teste para as variáveis estudadas; pH, turbidez e condutividade elétrica. Somente estes parâmetros podem ser relacionados com grande parte das variáveis físico-químicas da água, sendo de fácil acesso e medição, portanto a curva de decaimento destas variáveis serve de indicador de comportamento da variação da qualidade da água, ainda de acordo com Melo (2007).

**Figura 14 – Amostrador com funil de coleta e tubulações de armazenamento**

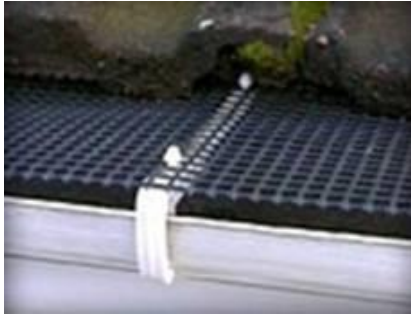
Outro equipamento utilizado é a tela ou grade colocada sobre toda a extensão da calha, como mostrado na Figura 17 e Figura 18 o que impede a entrada de folhas e gravetos mais grosseiros, no sistema de captação de água de chuva.

**Figura 17 – Sistemas de retenção de sólidos grosseiros por meio de grade sobre a calha**  
Fonte: Guttergrid (2009)

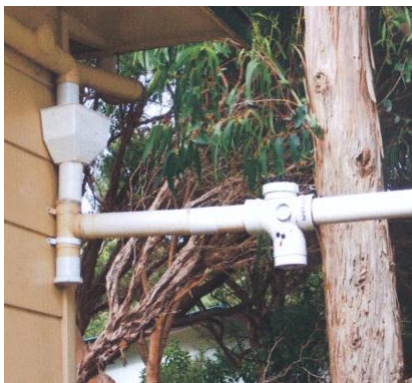
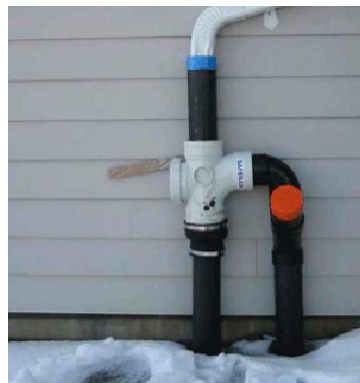
São várias as tecnologias utilizadas para que seja feito o descarte das primeiras águas de chuva coletadas de telhados. A água descartada pode ser desviada por uma tubulação através de válvulas que permitem o livre acesso da água. Como mostram os exemplos da Figura 19, a conexão criada por uma empresa australiana, pode ser utilizada tanto no sentido horizontal como vertical. Além destes dois modelos de válvulas, a empresa dispõe de outro equipamento denominado válvula reversa, que é posicionada na entrada do tanque de armazenagem de água pluvial.

a) Válvula horizontal

b) Válvula vertical

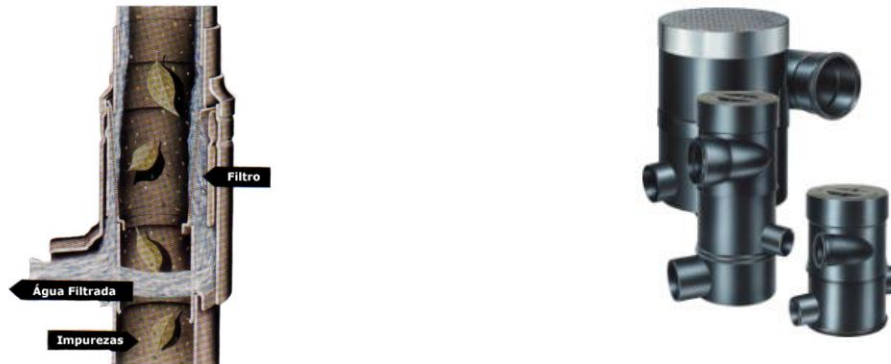
Outra solução alternativa é a colocação de filtros, como na Figura 24, que são adaptados também nos condutores verticais ou colocados em paralelo a eles sobre o solo ou enterrados. Estes filtros possuem sistema de separação de água para descarte e água a ser armazenada.

a) Detalhe do Filtro de descida Wisy

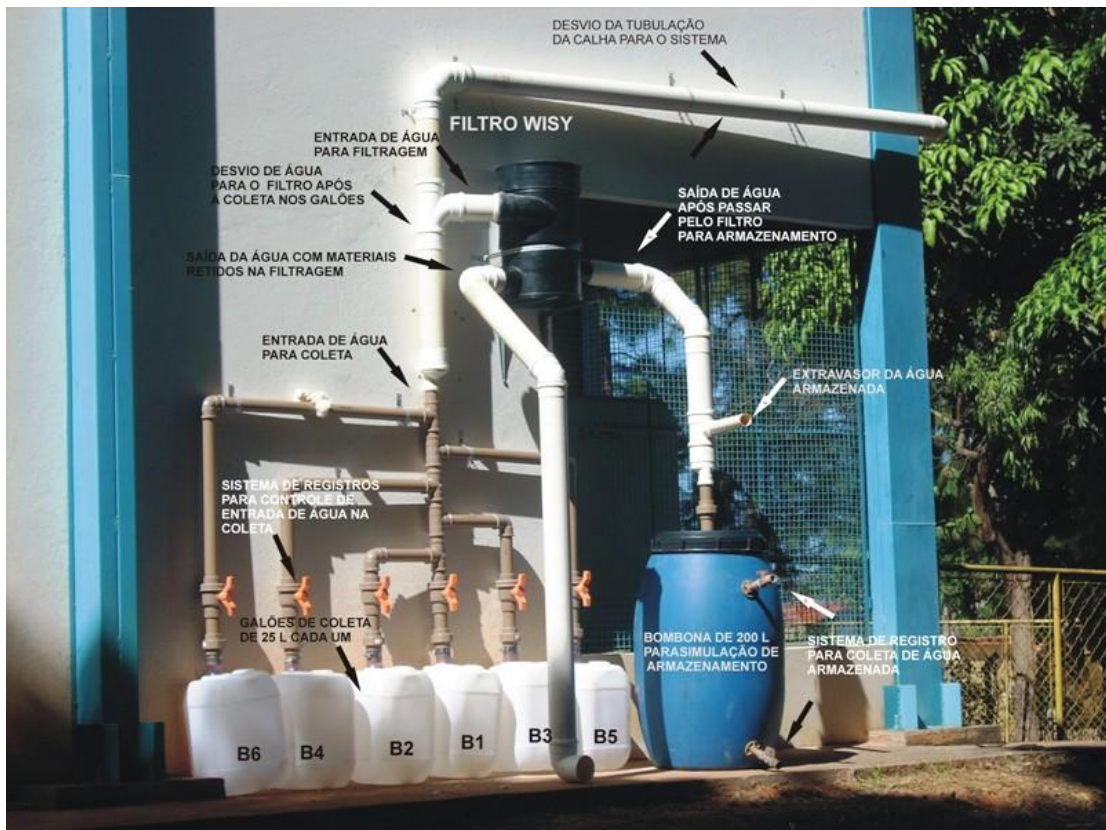
**Figura 45 – Vista do sistema instalado para captação da água da CTB**

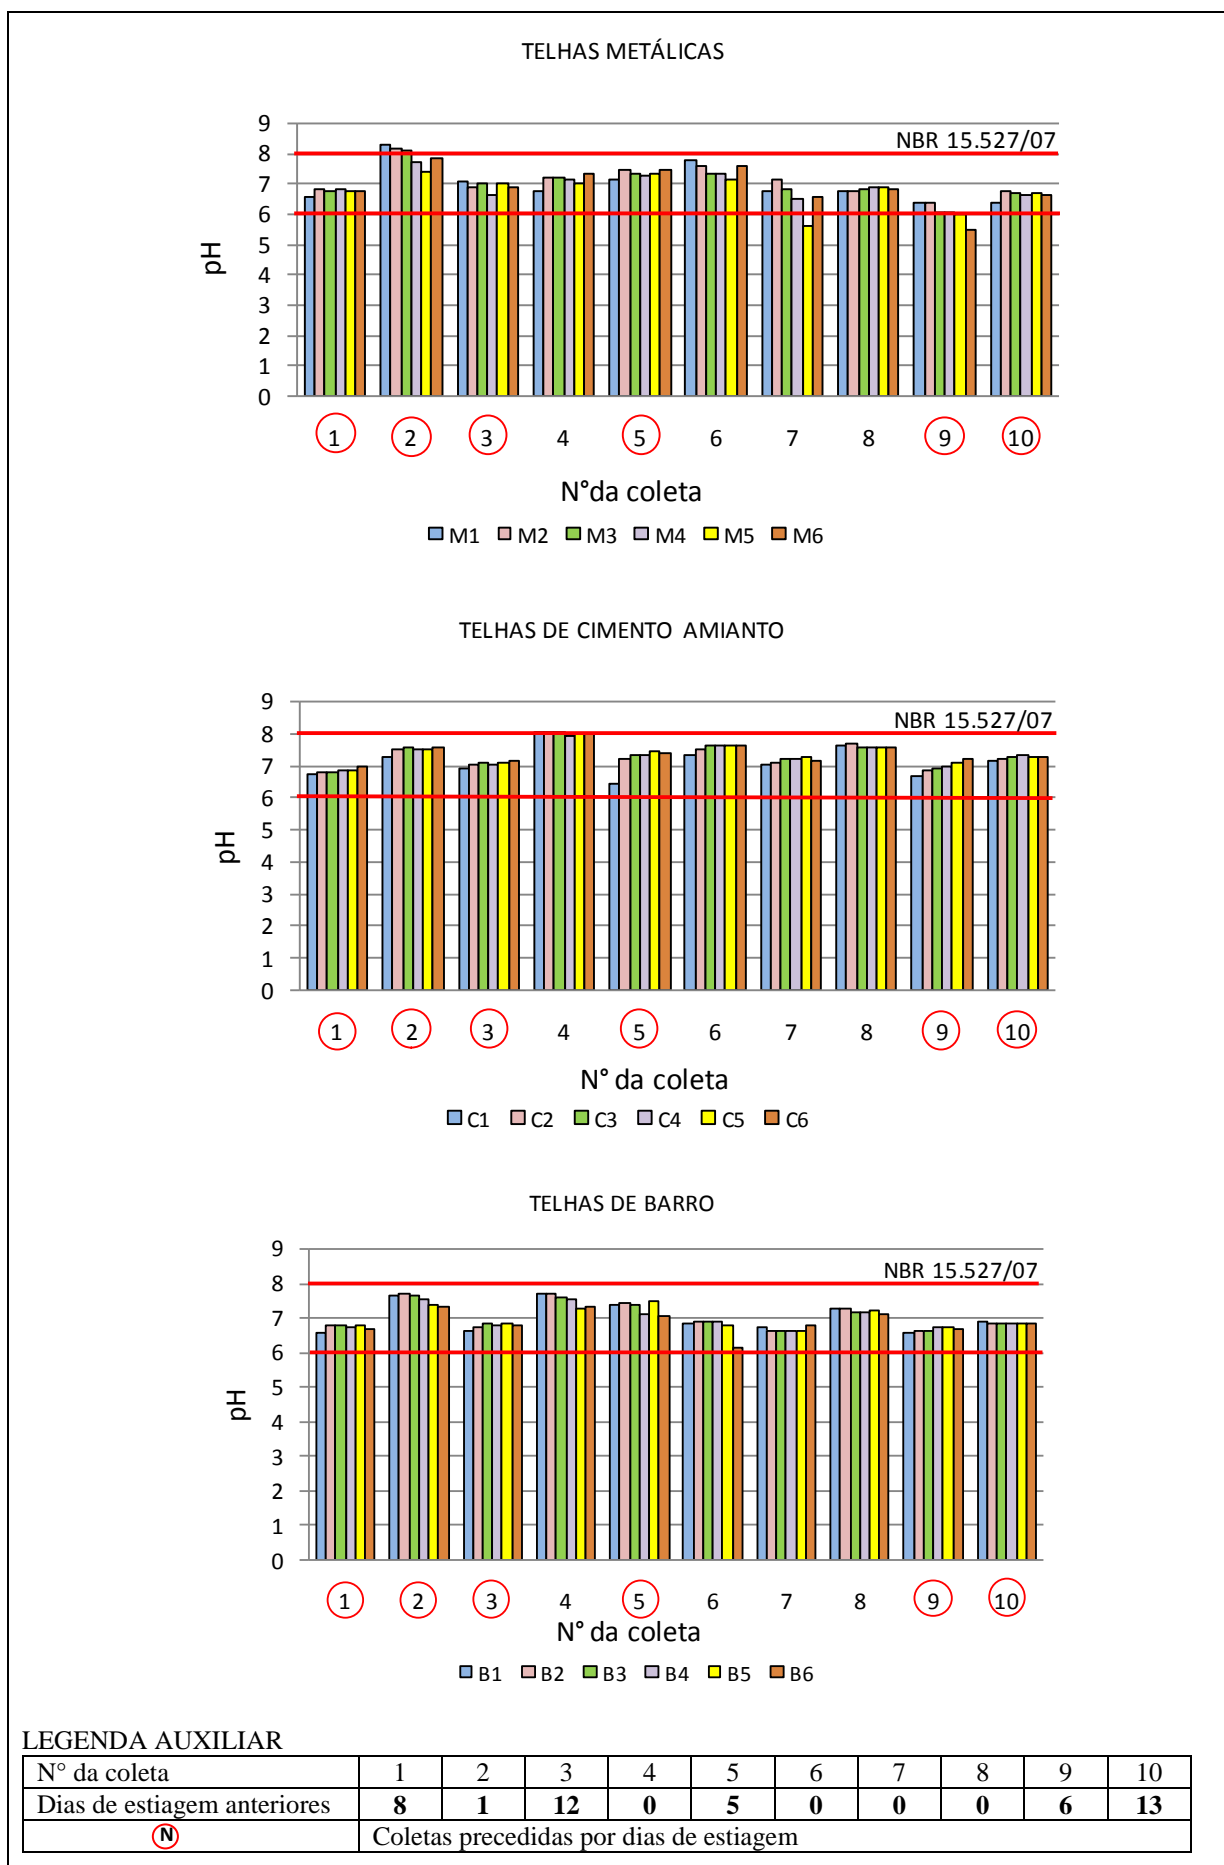
**Figura 62 – Variação do pH presente nas amostras coletadas dos três tipos de cobertura**
