AVALIAÇÃO DA INTEGRIDADE DOS TECIDOS DÉRMICO E
EPIDÉRMICO DO CASCO DE EQUINOS COLHIDOS PELO
ACESSO TRANS-MURAL DORSAL

JABOTICABAL - SÃO PAULO - BRASIL
2010

Dissertação apresentada à Faculdade de Ciências
Agrárias e Veterinárias – Unesp, Câmpus de
Jaboticabal, como parte das exigências para a
obtenção do título de Mestre em Cirurgia Veterinária.

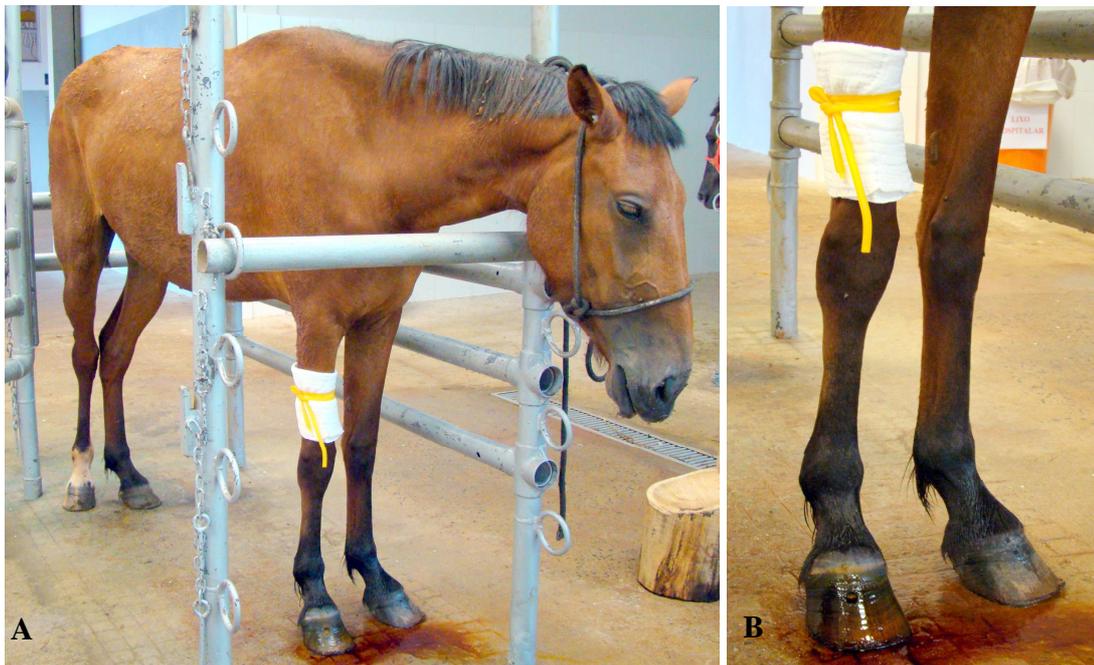
Figura 1. Fotografia de equino em tronco de contenção (A) na qual observa-se cavalo já sedado, com garrote aplicado na altura do osso rádio (antebraço). Em (B) observa-se detalhadamente a aplicação do garrote no antebraço.

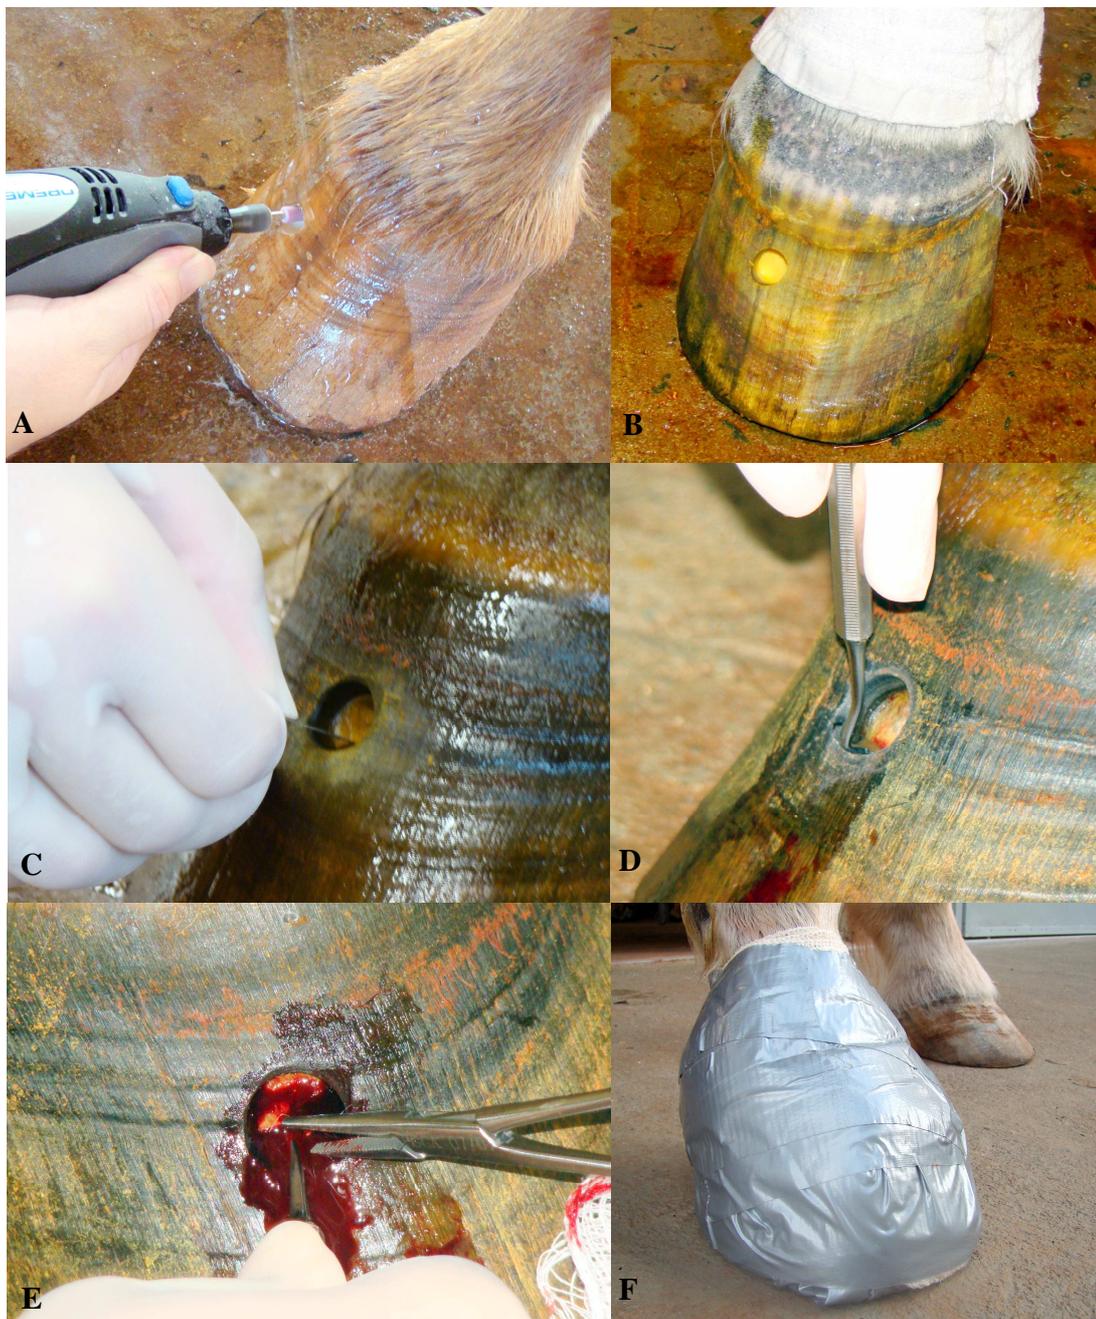
Figura 2. Sequência de procedimentos para colheita de amostra dérmica e epidérmica podal de equino
 (A) abertura do orifício nos estratos externo e médio da parede do casco, utilizando pedra de esmerilar à base de óxido de alumínio;
 (B) orifício após anti-sepsia com tintura de iodo a 5%;
 (C) incisão do estrato lamelar com lâmina de bisturi até a face dorsal da falange distal;
 (D) uso do esculpador Frahn para separação do tecido laminar;
 (E) retirada da amostra com auxílio de pinça hemostática Halsted;
 (F) bandagem realizada ao final do procedimento.

umedecendo o casco com solução fisiológica para evitar o aquecimento excessivo resultante do atrito. O ponto de aprofundamento máximo foi determinado mediante pesquisa da rigidez da parede utilizando uma pinça hemostática (Halsted). Quando se detectou o amolecimento da parede do casco, o desgaste dos estratos foi interrompido. Neste momento, realizou-se a anti-sepsia do orifício, com povidona-iodo degermante e tintura de iodo a 5%. O local foi seco com gaze estéril e, utilizando-se uma lâmina de bisturi nº 11 descartável, foram efetuados cortes laterais profundos das lâminas até alcançar a falange distal. No total, foram quatro incisões com bisturi, formando um quadrado. O núcleo do material foi então elevado com uma pinça de dissecação e desprendido da falange distal com um esculpador Frahm 02. Após a retirada do material, os locais de biópsia foram secos e recobertos com gaze estéril, enfaixados e protegidos com fita adesiva de polietileno reforçado com tecido de algodão⁴ (Figura 2).

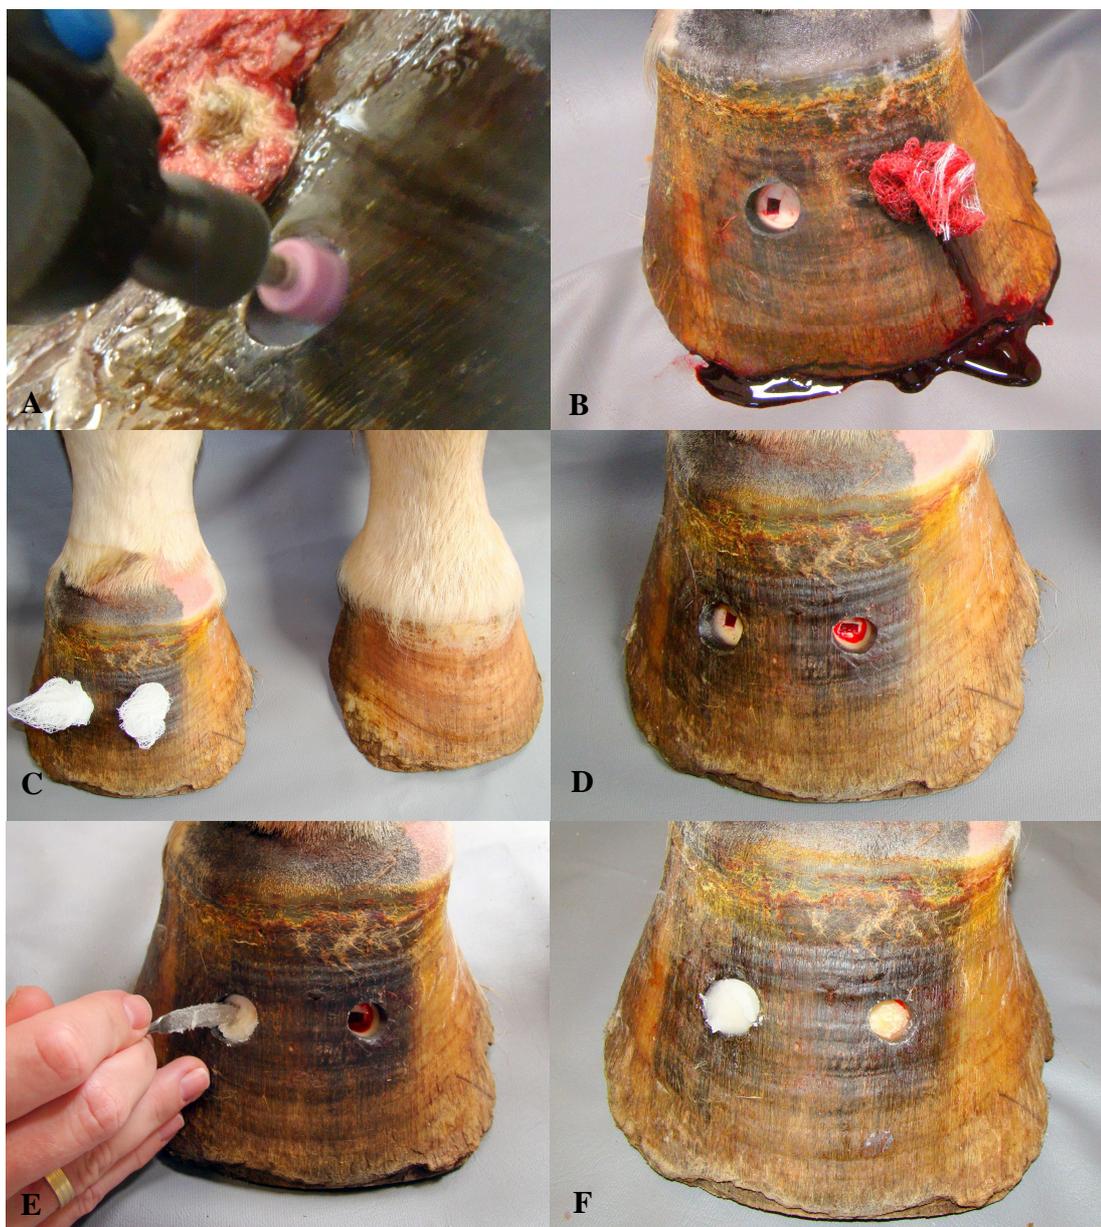
Figura 3. Sequência de procedimentos para a segunda colheita e preenchimento do orifício na face dorsal da parede do casco.

(A) abertura do segundo orifício nos estratos externo e médio da parede do casco com o auxílio de uma pedra de esmerilar à base de óxido de alumínio acoplada em uma micro-retífica, sem a retirada da compressa de gaze do primeiro curativo;

(F) detalhamento do revestimento do primeiro orifício com resina acrílica pura e o segundo orifício apenas com a camada de resina associada ao metronidazole.

Para a realização da segunda biópsia, retirou-se a fita adesiva de polietileno reforçado com tecido de algodão e a atadura, mas não a gaze do curativo da primeira coleta que permaneceu introduzida no orifício. Nova anti-sepsia foi realizada, mediante o uso de povidona-iodo degermante e tintura de iodo a 5%. O procedimento de biópsia foi realizado de forma semelhante à anterior. Ao término da segunda coleta, a gaze do primeiro orifício foi retirada e este foi limpo com água oxigenada 10 Vol.. Em seguida, colocou-se uma compressa de gaze no orifício e o membro foi novamente enfaixado e protegido com a fita adesiva de polietileno reforçado com tecido de algodão.

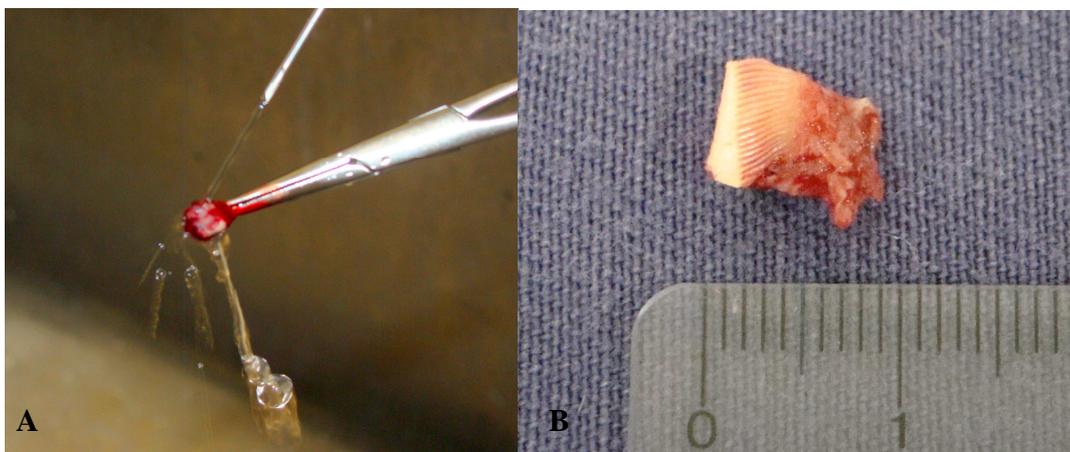
Figura 4. Imagem do tecido laminar do casco equino sendo lavado com solução fisiológica para a remoção do excesso de sangue (A) e da amostra destinada à análise das microscopias óptica e de luz polarizada e microscopia eletrônica de transmissão (B).

O material obtido era lavado com solução fisiológica, para a retirada de sangue, e posteriormente cortado em dois fragmentos. O primeiro foi imerso em solução de formol tamponado com fosfato (pH 7,4), para fixação e posterior processamento histológico de rotina para inclusão em parafina. O segundo foi fixado em solução de glutaraldeído a 2% em tampão de fosfato de sódio 0,1M e armazenado em geladeira até o momento do processamento para microscopia eletrônica de transmissão (Figura 4).

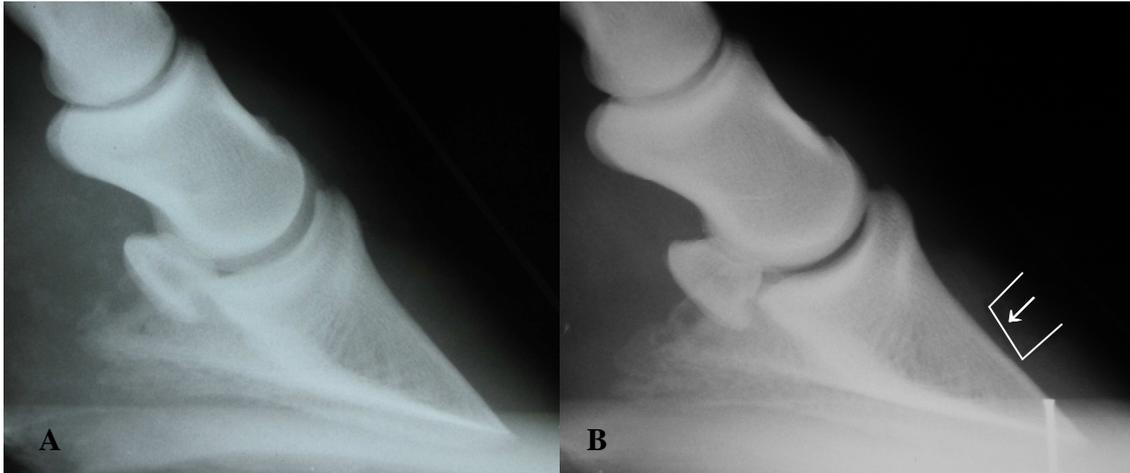
Figura 5. Imagens radiográficas em projeção látero-medial da falange distal de equinos. A; realizada antes da biópsia. B; 10 dias após o procedimento, onde se observa a presença de região radioluscente (seta) na parede do casco, mostrando a profundidade da biópsia (linha branca).

A análise radiográfica ateu-se à avaliação da face dorsal da falange distal antes e após a realização dos procedimentos de biópsia. Ao avaliar as projeções radiográficas látero-medial e dorso-palmar, realizadas nos dois períodos, observou-se a manutenção

da integridade desta superfície falangeana onde se realizou a biópsia, visualizando-se a regularidade e o alinhamento da falange com a muralha do casco. Também pode ser vista a presença de região radioluscente nos locais de biópsia, na projeção látero-medial (Figura 5).

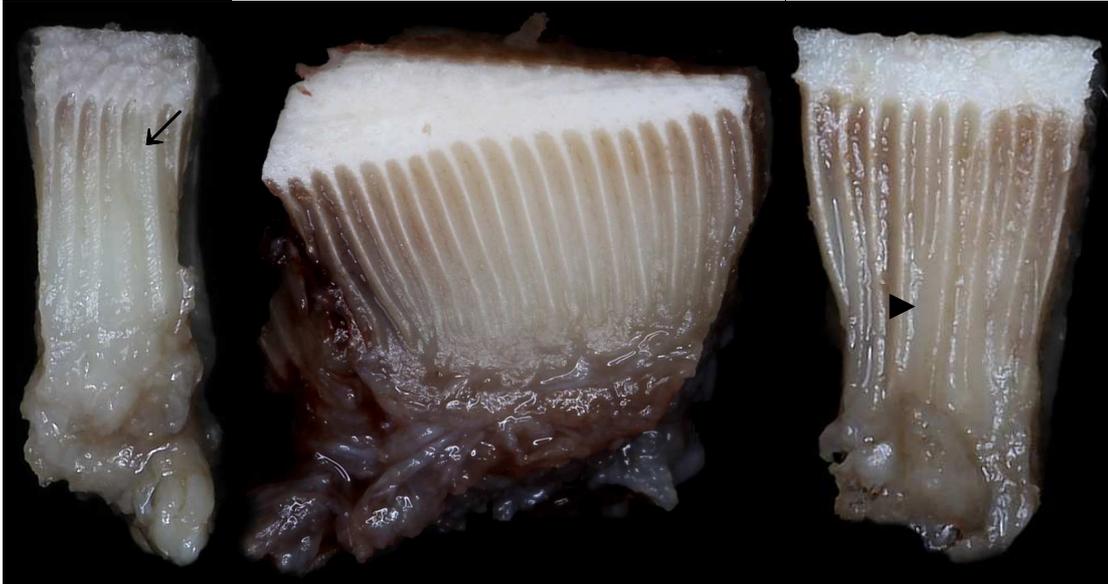
Figura 6. Imagens de secções transversais da porção interna da muralha (região tubular), das lâminas epidérmicas (seta) e dérmicas (▶) primárias e do tecido conjuntivo que se ligará a falange distal.

Após lavagem com solução fisiológica e fixação em formol tamponado com fosfato (pH 7,4), foi possível observar parte significativa do extrato médio, do qual emergiam as lâminas epidérmicas primárias, de coloração esbranquiçada. As LEPs mediam aproximadamente três a quatro milímetros de comprimento, com o tecido dérmico distribuindo-se entre estas. Entre oito e doze LEPs foram obtidas em cada amostras. A derme mostrava-se ligeiramente rosada estendendo-se para além das LEPs. A borda do tecido dérmico separado da falange distal apresentava-se irregular. A

arquitetura natural das LEPs e LDPs foi preservada, possibilitando a realização de análises histológicas e ultra-estruturais (Figura 6).

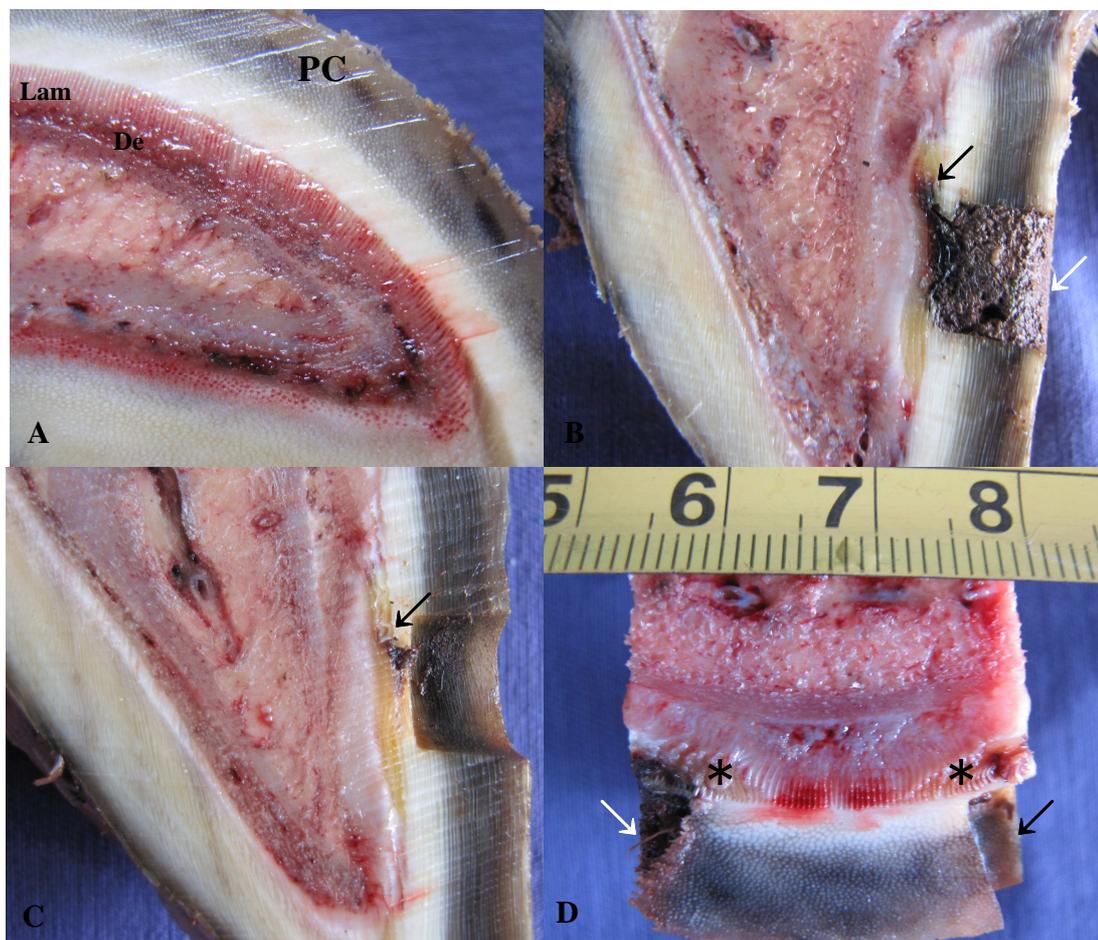
Figura 7. Imagens de secções transversais e horizontais do casco de equino necropsiado 25 dias após as biópsias.

(A) corte horizontal da falange distal (região hígida, 2,0 cm da borda coronária), parede do casco (PC), lâminas epidérmicas e dérmicas (Lam), derme (De);

Decorrido 25 dias da primeira biópsia, um dos equinos veio a óbito por causas naturais. Neste animal, realizou-se o corte transversal do casco, nas regiões dos orifícios de retirada das amostras. No orifício da primeira biópsia a resina acrílica manteve-se, porém no da segunda biópsia a resina não resistiu e se despreendeu, permitindo a penetração de terra. Também efetuaram-se cortes horizontais na região da falange distal, para averiguação da integridade das lâminas dérmicas e epidérmicas primárias (Figura 7). Na análise macroscópica pode ser observada reação cicatricial nas regiões das biópsias e nas regiões circunvizinhas observou-se o tecido laminar preservado e íntegro.

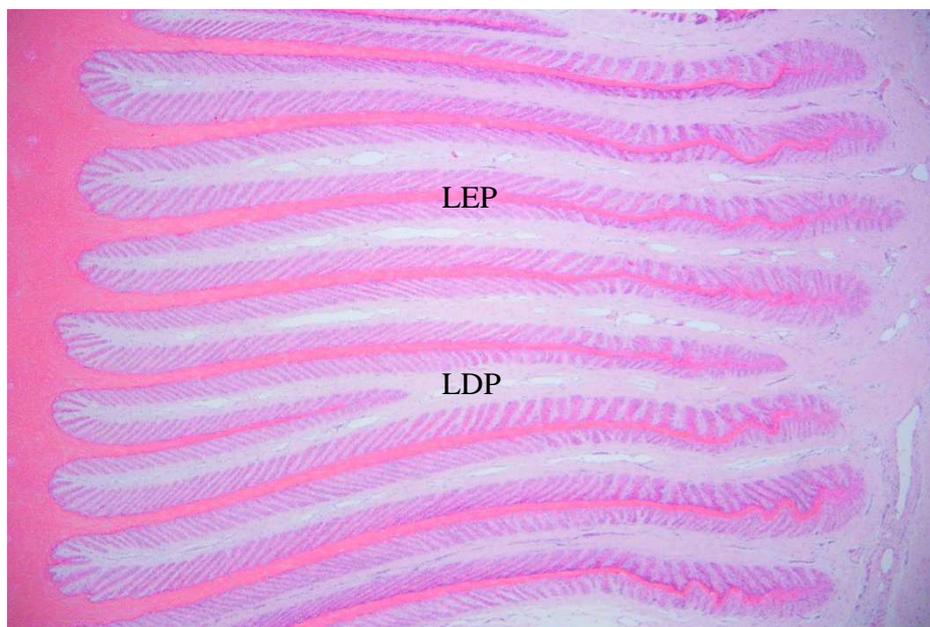
Figura 8. Fotomicrografia ilustrando as lâminas epidérmicas e dérmicas do casco de equinos hígdos após realização da primeira biópsia, na qual se observa a integridade da amostra e a disposição das lâminas epidérmicas primárias (LEP) e lâminas dérmicas primárias (LDP). Hematoxilina-Eosina, obj 4x.

As análises histológicas das amostras das duas biópsias apresentaram as lâminas epidérmicas primárias (LEPs) e lâminas dérmicas primárias (LDPs) intactas (Figura 8). Também se observou que as extremidades das lâminas epidérmicas secundárias (LES) apresentaram a forma arredondada e o seu eixo longitudinal se posicionou, em geral, em direção a falange distal e em ângulo reto com o eixo queratinizado da LEP. A largura exibida pelas LESs foi maior visualmente que a apresentada pelas lâminas dérmicas secundárias (LDS), apresentando harmonia e paralelismo entre si, com o tecido conectivo bem visível (Figura 9).

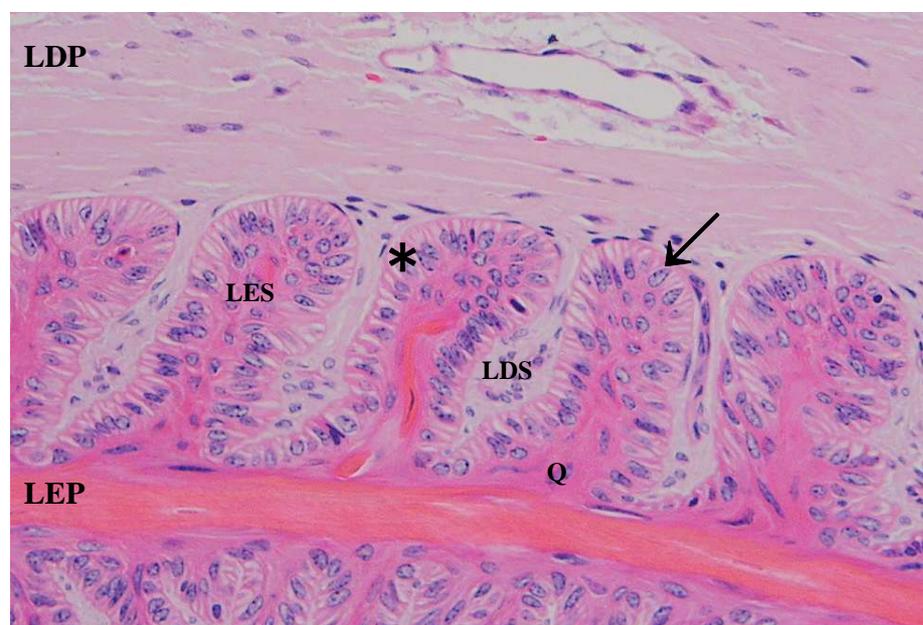
Figura 9. Fotomicrografia das lâminas epidérmicas e dérmicas do casco de equinos hígdos após realização da primeira biópsia, visualizando-se a diferença de largura entre lâmina epidérmica secundária (LES) e lâmina dérmica secundária (LDS), o formato oval do ápice das LES, a camada de células epidérmicas basais (*) e a presença de queratinócitos (Q) nas LES. Também podem ser observados os núcleos ovais no ápice das células basais (seta). Hematoxilina-Eosina, obj 40x.

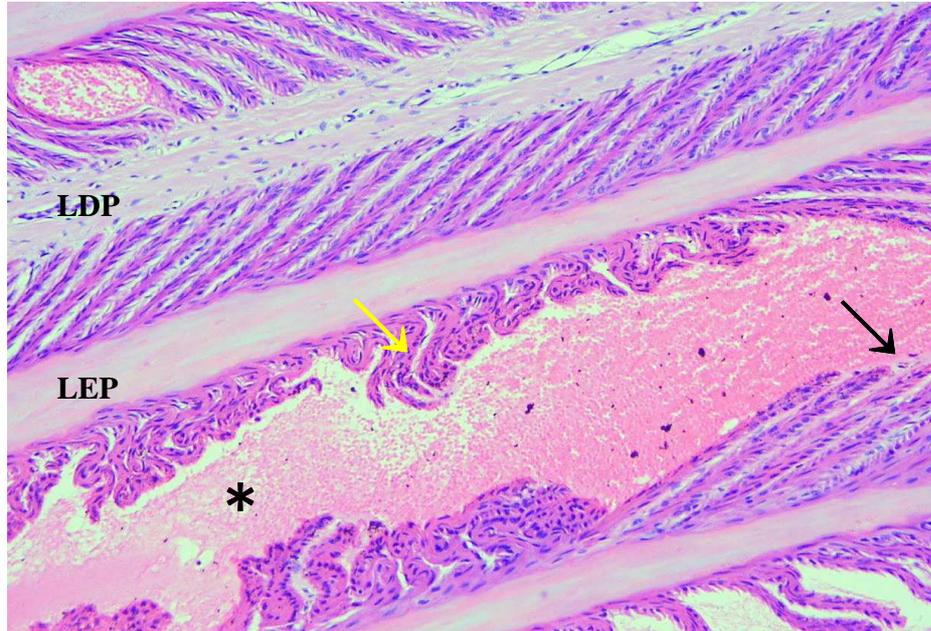
Figura 10. Fotomicrografia ilustrando a presença de hemácias (*) em regiões localizadas das lâminas epidérmicas e dérmicas do casco de equino hígado após realização da segunda biópsia. Observa-se também a degradação decorrente do trauma causado pelo procedimento de biópsia das lâminas epidérmicas secundárias (LES) e lâminas dérmicas secundárias (LDS) (seta amarela) e lâmina dérmica primária (LDP) (seta preta). Hematoxilina-Eosina, obj 20x.

Também puderam ser observadas algumas áreas com presença de hemácias, em ambas as biópsias (Figura 10).

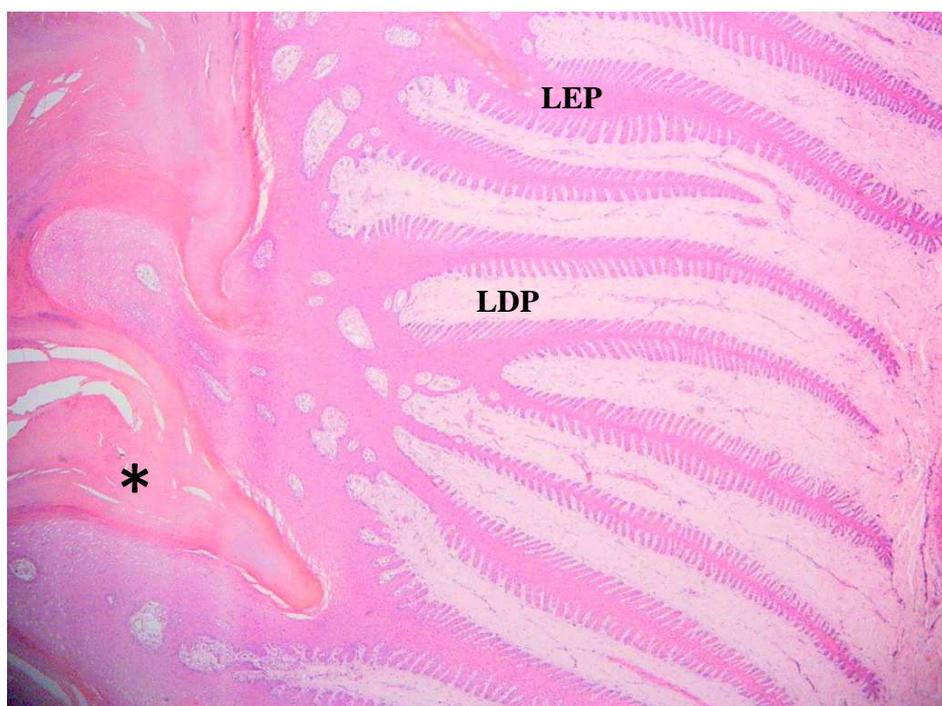
Figura 11. Fotomicrografia ilustrando as lâminas epidérmicas e dérmicas do casco do equino necropsiado 25 dias após realização das biópsias, visualizando-se grande deformidade da região queratinizada (*), e lâminas epidérmicas primárias (LEP) com distribuição assimétrica. Hematoxilina-Eosina, obj 4x.

Nos cortes das regiões lamelares do casco do equino que foi necropsiado 25 dias após as biópsias, puderam ser observadas deformidades crônicas das lâminas epidérmicas e dérmicas primárias. As LEPs apresentaram irregularidades simétricas na sua morfologia, e também na base da LEP presenciou-se o englobamento do tecido dérmico por células epidérmicas basais. No ápice das LEPs notou-se desigualdade no tamanho das LES e disposição irregular, caracterizado pelos ápices apontando em várias direções. Na coloração de PAS, pode ser observado que a integridade da MB se manteve.

No interior da LES se encontravam as CBs, com seus formatos e núcleos ovais, aderidas à MB, porém, a proximidade das LDSs ao eixo queratinizado da LEP

apresentava visualmente uma distância elevada, devido à grande proliferação das CBs. A região queratinizada da LEP só foi encontrada próximo à base das LEPs (Figuras 11 e 12).

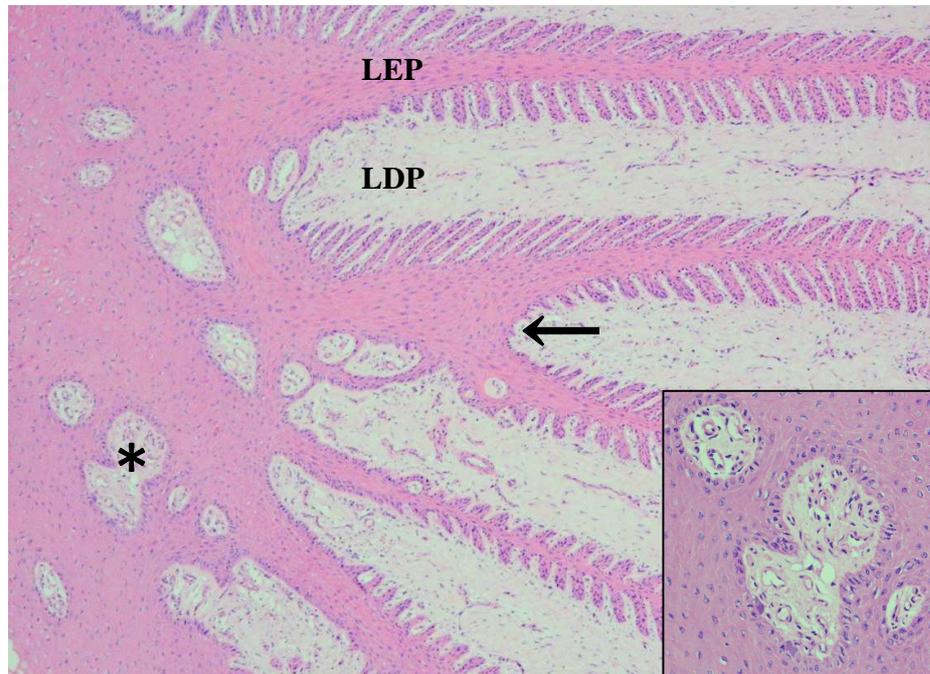
Figura 12. Fotomicrografia ilustrando as lâminas epidérmicas e dérmicas do casco do equino necropsiado 25 dias após a realização das biópsias, visualizando-se a divisão das lâminas epidérmicas primárias (seta) e o englobamento de tecido conjuntivo pelas células epidérmicas basais (*) Hematoxilina-Eosina, obj 10x. No detalhe o englobamento na obj 40x.

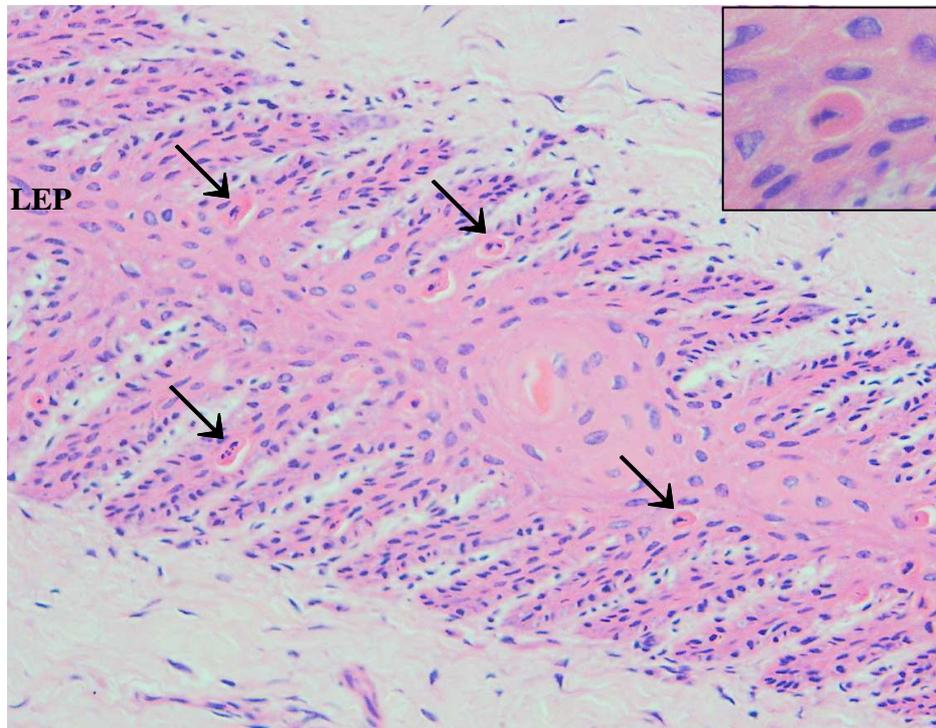
Figura 13. Fotomicrografia ilustrando grande quantidade de queratinócitos não maduros no interior da lâmina epidérmica primária (LEP) e a presença de queratinócitos apoptóticos (setas) presentes na LEP e lâminas epidérmicas secundárias (LES). Hematoxilina-Eosina, obj 40x. Observa-se no detalhe queratinócito apoptótico na obj 100x.

Também pode ser observada grande quantidade de queratinócitos não maduros no interior das LEPs, decorrentes da proliferação excessiva de células basais. Constatou-se a presença de queratinócitos apoptóticos nas LEPs e LESs. A coloração eosinofílica citoplasmática observada se deve à condensação de organelas citoplasmáticas (Figura 13).

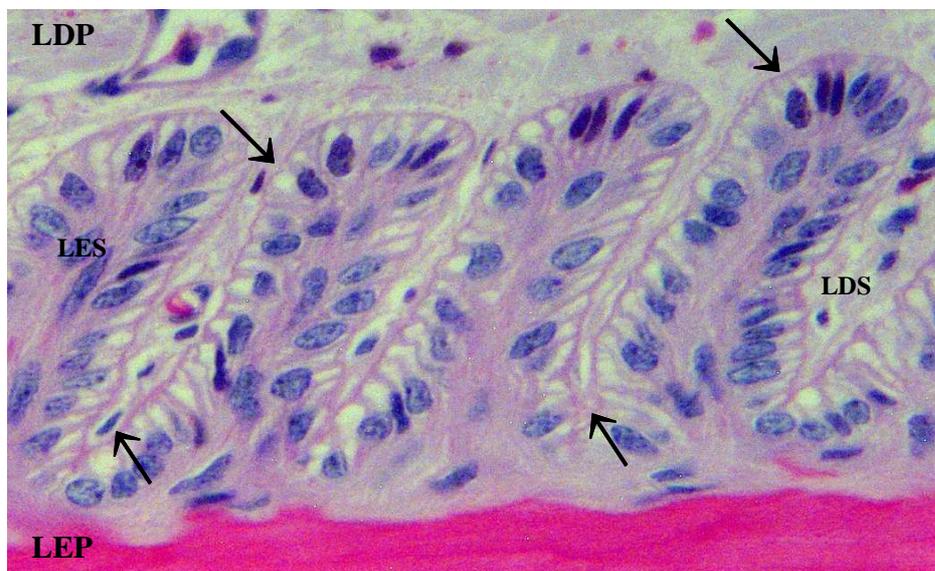
Figura 14. Fotomicrografia ilustrando as lâminas epidérmicas e dérmicas do casco de equino hígado após realização da segunda biópsia, visualizando-se a membrana basal corada de carmim, contornando nitidamente as lâmina epidérmicas secundárias (LES) (setas). Ácido Periódico-Schiff, obj 100x.

Na coloração com PAS, foi possível visualizar claramente a membrana basal (MB), localizada na interface entre as LESs e LDSs, a qual mostrou-se de coloração carmim. Disposta no entorno da LES, a MB penetrava profundamente nas criptas existentes entre estas e as LDSs. A MB apresentava-se intacta e claramente delineada, sem qualquer interrupção. Próximo ao eixo queratinizado da LEP, a distância entre a MB e o depósito de queratina apresentava visualmente distância equivalente a uma ou duas células basais epidérmicas. No ápice das LES, a MB acompanhou sempre o contorno arredondado desta (Figura 14).

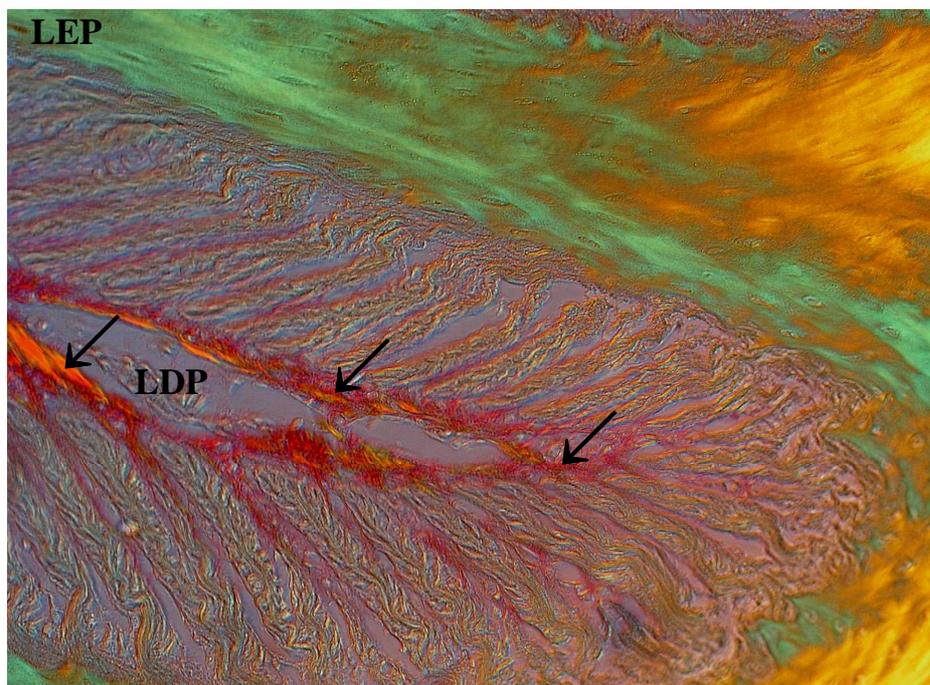
Figura 15. Fotomicrografia ilustrando as lâminas epidérmicas e dérmicas do casco de equino hígado, visualizando-se o colágeno migrando da base da lâmina epidérmica primária (LEP), e se agrupando com maior quantidade de fibras colágenas em sentido à falange distal (setas). Picrossírius Red, obj 40x em microscópio com luz polarizada plana.

Por meio da coloração com PS foi possível identificar as fibras de colágeno presentes no tecido dérmico. Estas fibras apresentaram-se espessas, birrefringentes e variaram de coloração alaranjado a vermelho vivo quando observadas em microscópio de luz polarizada plana (fibras colágenas maduras). Observou-se feixes de colágeno emergindo das CBs em direção a falange distal, percorrendo neste percurso, o tecido conectivo presente nas LDSs e LDPs (Figuras 15, 16 e 17).

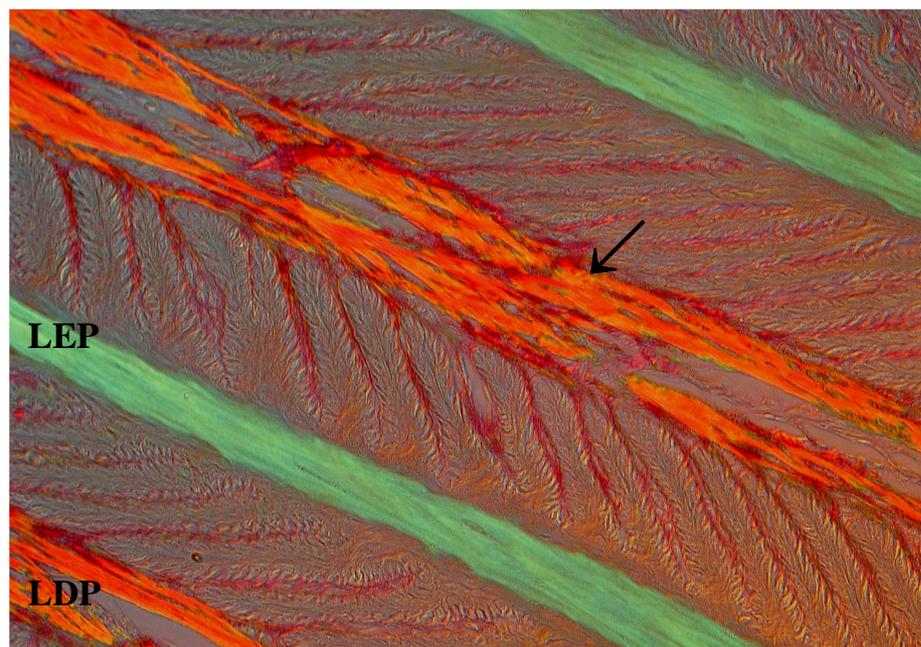
Figura 16. Fotomicrografia ilustrando as lâminas epidérmicas e dérmicas do casco de equino hígado, visualizando-se as fibras de colágeno se agrupando no interior da lâmina dérmica primária (LDP), em direção à falange distal (seta). Picrossírius Red, obj 40x em microscópio com luz polarizada plana.

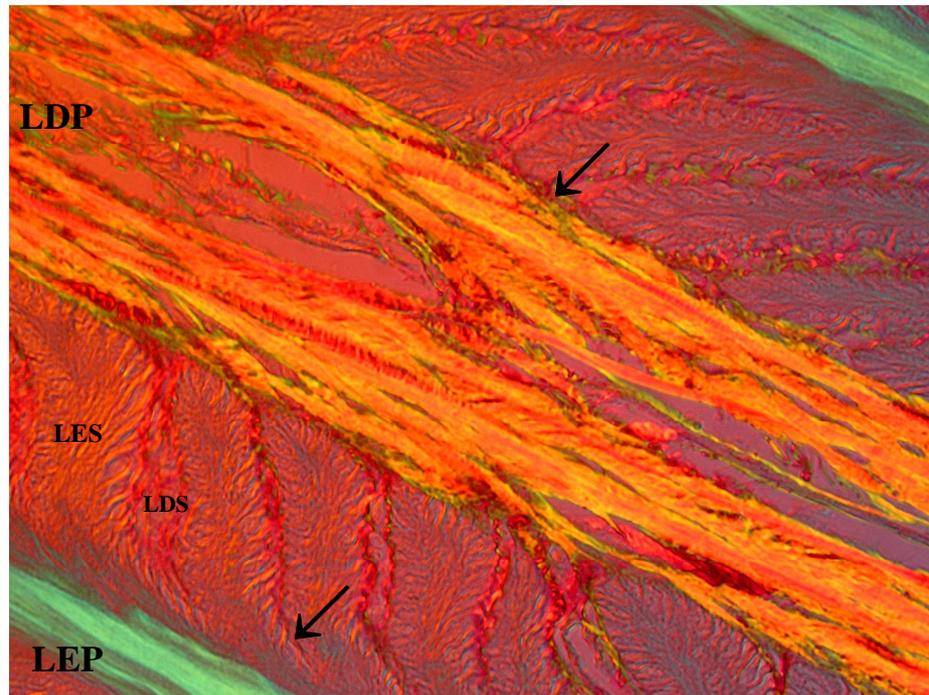
Figura 17. Fotomicrografia ilustrando as lâminas epidérmicas e dérmicas do casco de equino hígado, visualizando-se as fibras colágenas iniciando na base da lâmina epidérmica secundária (LES), se agrupando no interior da lâmina dérmica primária (LDP) e formando grandes feixes de colágenos, em direção à falange distal (setas). Picrossíus Red, obj 60x em microscópio com luz polarizada plana.

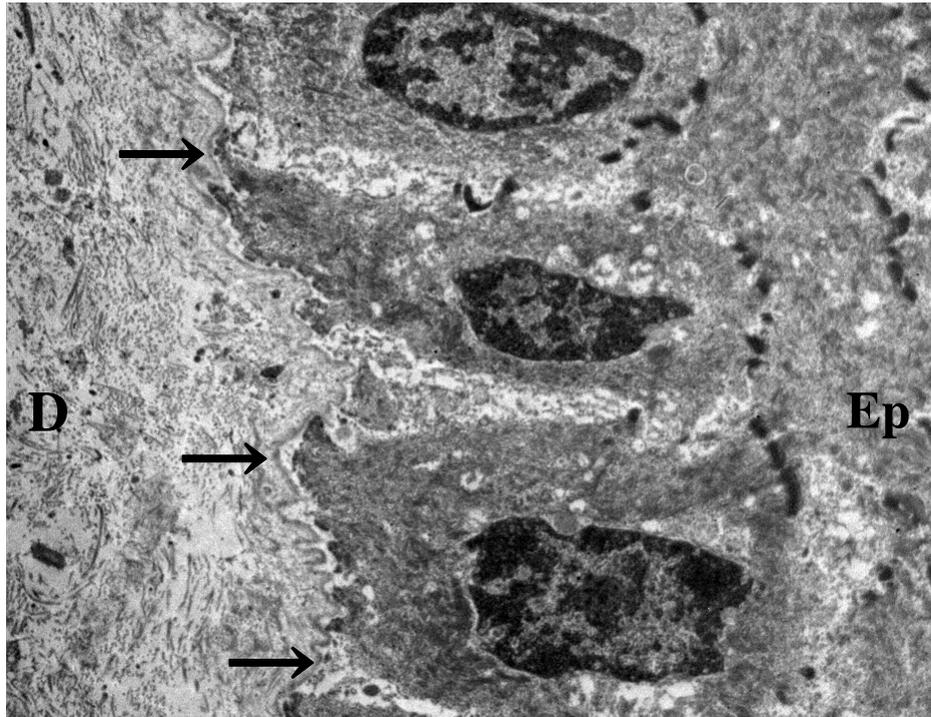
Figura 18. Fotomicrografia eletrônica de transmissão ilustrando a união dermoepidérmica, a qual apresenta o material extra-celular da derme (D), as células basais da epiderme (Ep) e, entre elas, a membrana basal (setas), determinando o contorno das lâminas epidérmicas secundárias (LESS). Aumento de 5000x.

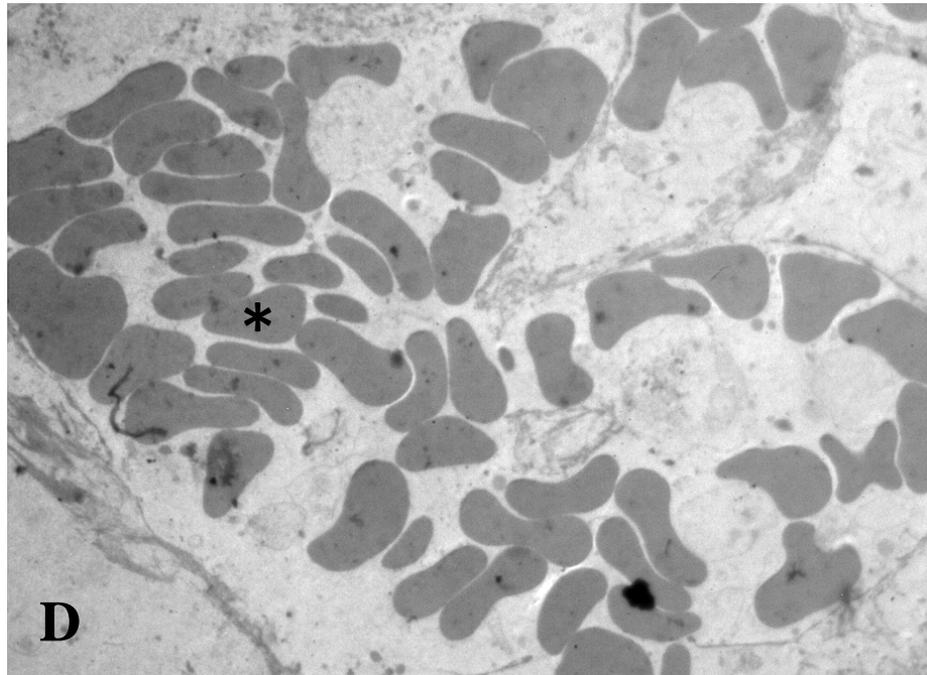
Figura 19. Fotomicrografia eletrônica de transmissão demonstrando a rara presença de grande número de hemácias (*) presente em região dérmica (D). Aumento de 4000x.

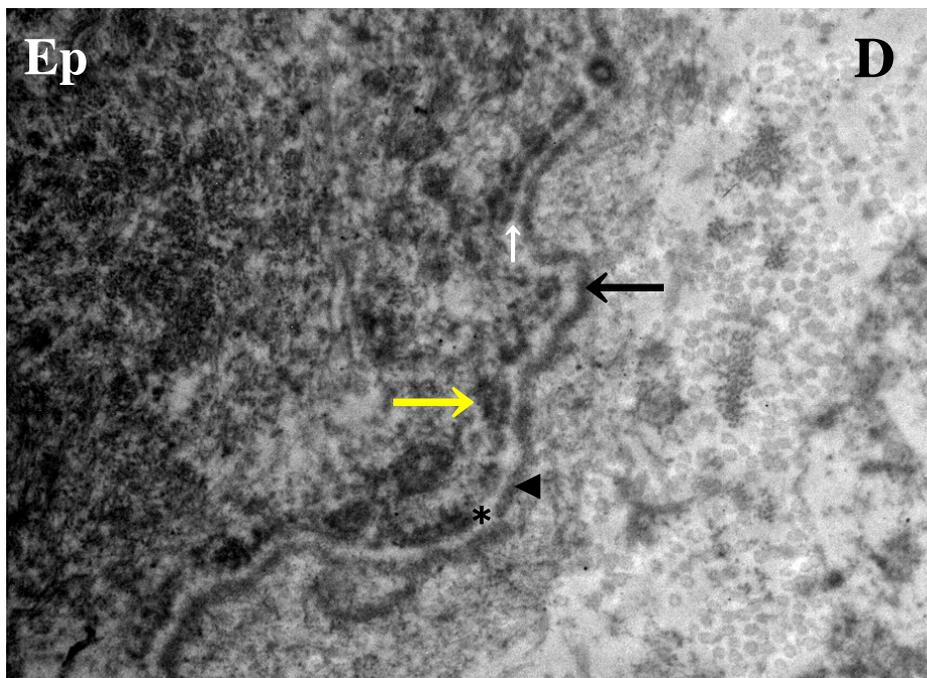
Figura 20. Fotomicrografia eletrônica de transmissão demonstrando a união da célula epidérmica basal (Ep) na membrana basal (seta preta) por meio de hemidesmossomos (seta amarela) com a presença de filamentos de ancoragem (seta branca pequena). Observa-se as duas zonas presentes na MB, a densa, corada de negra (◄), e a lúcida, de cor clara (*). Aumento de 20000x.

Os detalhes da MB podem ser observados na Figura 20. É possível notar em aumento maior (20000x) a disposição da MB entre as células basais e a derme, com as

zonas lúcidas e densa bem definidas. Na base das células basais observa-se a presença de hemidesmosmos (HD) e, em alguns pontos, é possível observar a presença de filamentos de ancoragem (glicoproteínas) entre os HDs e a MB.
