**UNIVERSIDADE FEDERAL DE SANTA CATARINA
PROGRAMA DE PÓS-GRADUAÇÃO EM
ENGENHARIA MECÂNICA**

**ESTUDO DA SOLDAGEM DISSIMILAR ENTRE OS AÇOS
ASTM P91 E DIN 14MOV6.3 PARA COMPONENTES SUJEITOS
A FLUÊNCIA**

TIARA PIMENTEL DE OLIVEIRA

Florianópolis, julho de 2010

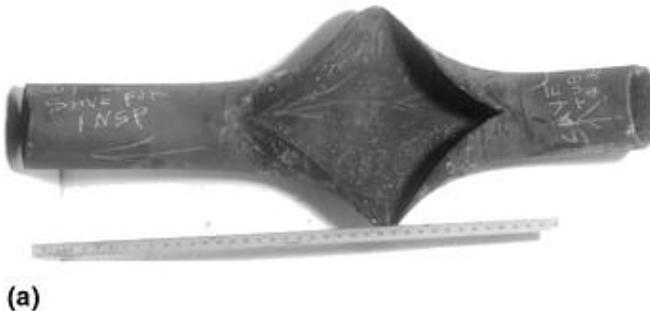
Figura 2.8 - (a) Trinca por fluência em tubo de trocador de calor; (b) e (c) cavidades perto da fratura, observadas ao MO e MEV [13].

Figura 2.8 - Continuação da Figura 2.8: (a) Trinca por fluência em tubo de trocador de calor; (b) e (c) cavidades perto da fratura, observadas ao MO e MEV [13].

As fraturas por fluência são tipicamente caracterizadas por uma multiplicidade de vazios (cavidades) adjacentes às mesmas. Os vazios são geralmente fáceis de identificar através de microscopia óptica [13]. Na Figura 2.8-a pode-se observar um exemplo deste tipo de fratura e nas Figuras 2.8-b e 2.8-c as cavidades na região próxima à superfície de fratura.

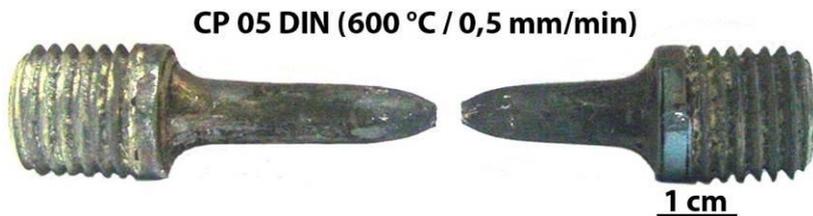
Figura 5.34 - Foto do CP DIN 05 fraturado no ensaio de tração a quente ($V_t = 0,5$ mm/min e $T = 600$ °C).

- Ao analisar a amostra da Figura 5.34, correspondente ao CP 06 (ensaiada a 600 °C e 0,5 mm/min) ao MEV (Figura 5.35) constatou-se uma fratura tipicamente dúctil, com presença de alvéolos (*dimples*) sobre toda a superfície.

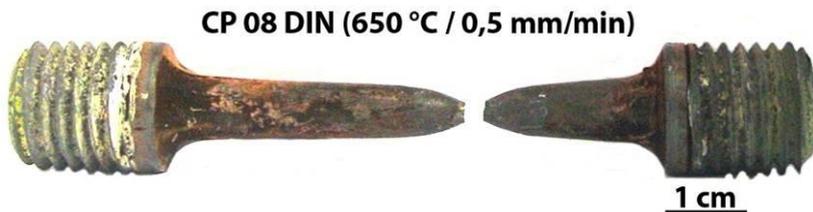
Figura 5.36 - Foto do CP DIN 08 fraturado no ensaio de tração a quente ($V_t = 0,5$ mm/min e $T = 650$ °C).

- Analisando a amostra da Figura 5.36 correspondente ao CP 08 que foi ensaiado a uma temperatura maior (650 °C) e mesma velocidade, verificou-se menor presença de alvéolos (veja Figura 5.37). Em outras palavras, a ductilidade apresentada pelo material a uma menor T foi maior do que a uma maior T.

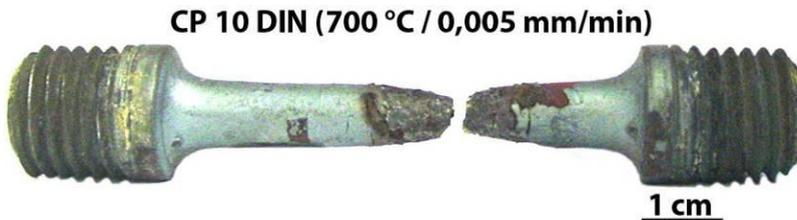
Figura 5.38 - Foto do CP DIN 10 fraturado no ensaio de tração a quente ($V_t = 0,005$ mm/min e $T = 700$ °C).

- A amostra da Figura 5.38 (CP 10 DIN) apresentou características que indicam que esta é a mais frágil em relação às demais. Estas características são: menor alongamento (30,6%) e menor redução de área (59,3%). Além disso, houve pronunciada oxidação,

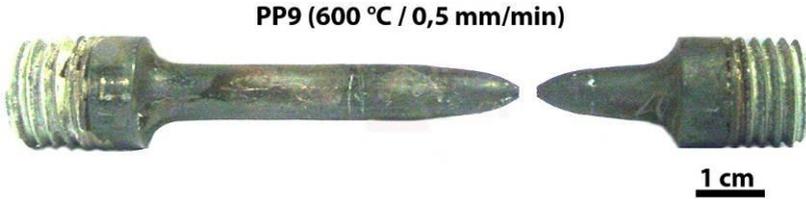
Figura 5.65 - Foto do CP PP9 (junta similar do aço P91) fraturado no ensaio de tração a quente (600 °C / 0,5 mm/min).

- As amostras da junta similar do P91 (PP9) (mostradas nas Figuras 5.65 e 5.66) apresentaram menores diâmetros finais de fratura ($D_f = 1,6$ e $1,4$ mm), quando confrontados com os do DD1 (2,1 e 2,7 mm), o que pode ser verificado na Tabela 5.6. Isso denota maior ductilidade da junta PP9. Além disso, observou-se que as amostras PP9 apresentaram maiores valores de redução de área (92,1 e 90,3%) em comparação com as DD1 (84,7 e 83 %).

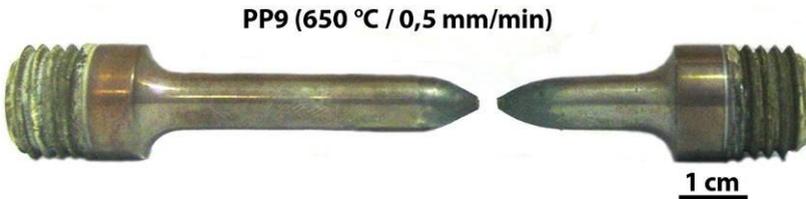
Figura 5.66 - Foto do CP PP9 (junta similar do aço P91) fraturado no ensaio de tração a quente (650 °C / 0,5 mm/min).
