**Metodologia de Análise e Diagnóstico de Fratura em um Componente Automotivo
sujeito a Cargas Cíclicas Alternadas.**

Dissertação n. / PPgEM

**Dissertação apresentada ao programa de
Pós-graduação em Engenharia Mecânica,
como requisito para obtenção do título de
MESTRE EM ENGENHARIA
MECÂNICA.**

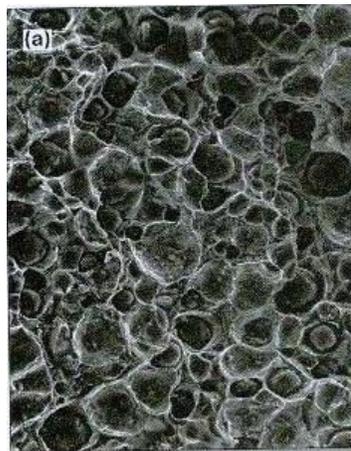
Figura 45 – Fratura de ferro fundido nodular tipo dúctil com coalescimento de cavidades.

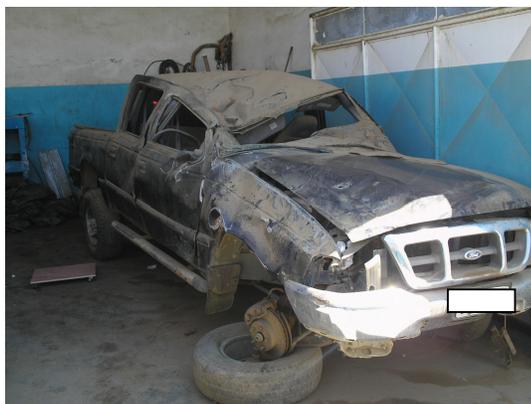
Figura 54 – Visão geral do automóvel com avarias generalizadas.

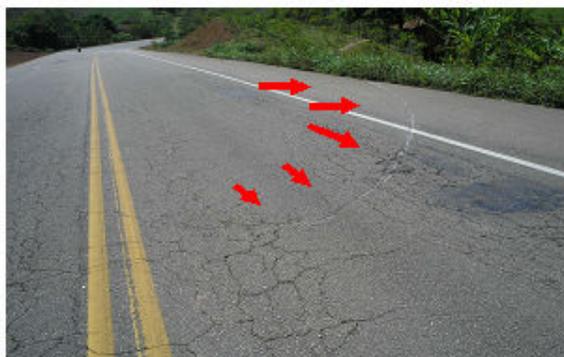
Figura 56 - Local do acidente com marca, rasgo na pista.

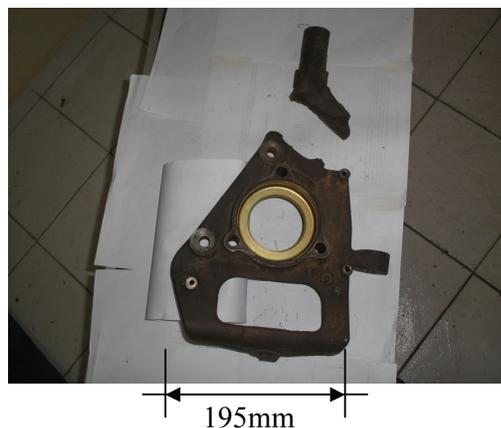
Figura 70 - Visão geral da peça fraturada.

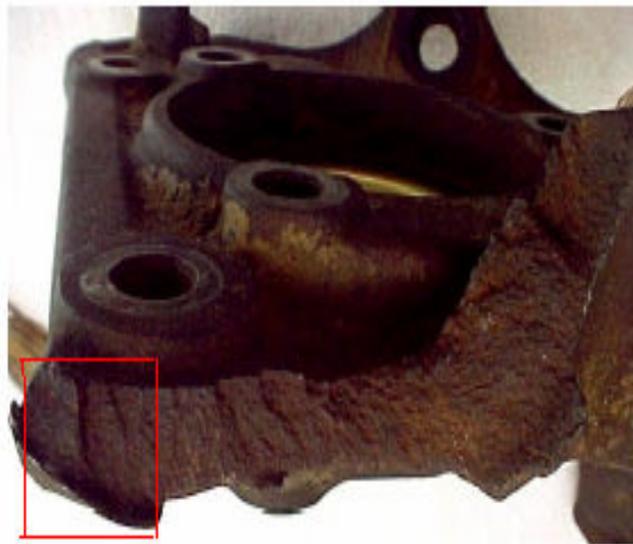
Figura 71 – Região onde foi retirada amostra na peça fraturada.

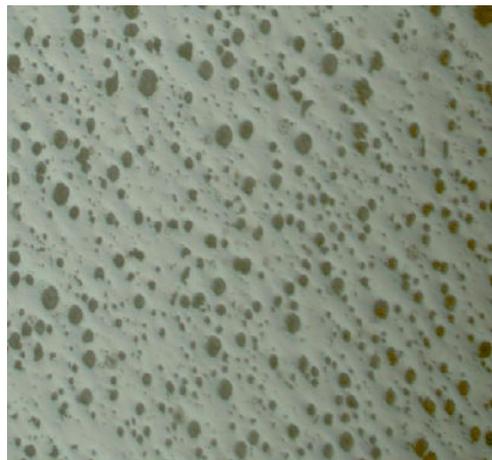
Figura 88 - Peça fraturada sem ataque, nódulos de grafita e matriz.
Microscópio ótico 50x.
