**IMPACTOS SOCIOAMBIENTAIS NA PRAIA DE BEJA
E ÁREAS ADJACENTES NO MUNICÍPIO DE
ABAETETUBA - PA**

Dissertação apresentada para obtenção do Título de Mestre pelo Curso de Ciências Ambientais do Departamento de Ciências Agrárias da Universidade de Taubaté.

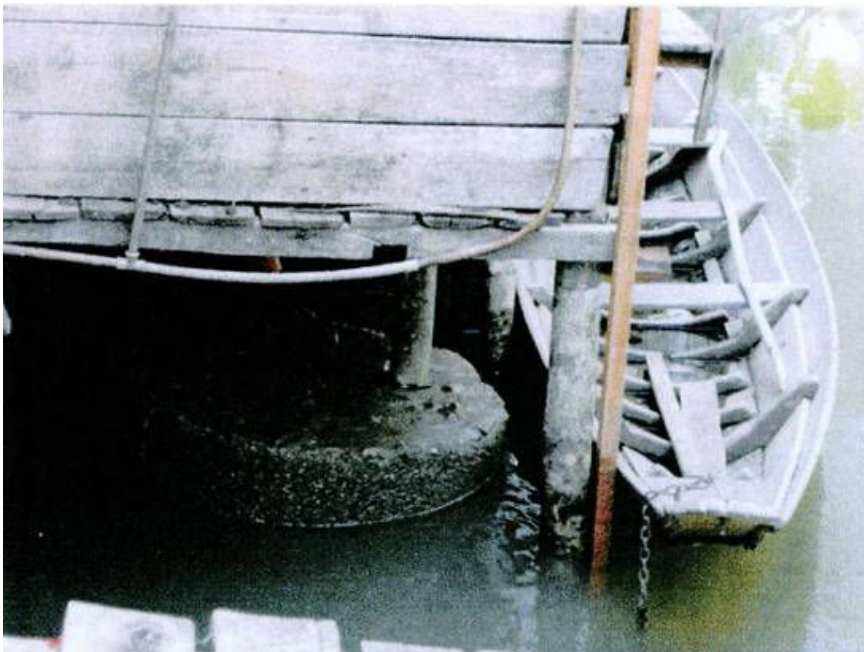
Os sistemas de esgotamento sanitário são alternativos, localizados e bastante deficientes. A maioria das casas destina seus efluentes diretos no igarapé da Maria Coroa, as águas servidas também têm como destino final o igarapé. Existem algumas fossas de concreto submersas no igarapé (Figura 10), que representam uma grande ameaça a qualidade da água. A destinação inadequada dos efluentes na praia de Beja é uma grande ameaça à saúde pública da população local e flutuante.

Figura 10 – Fossa séptica submersa no Igarapé da Maria Coroa
Fonte: B. E. Silva, 2008

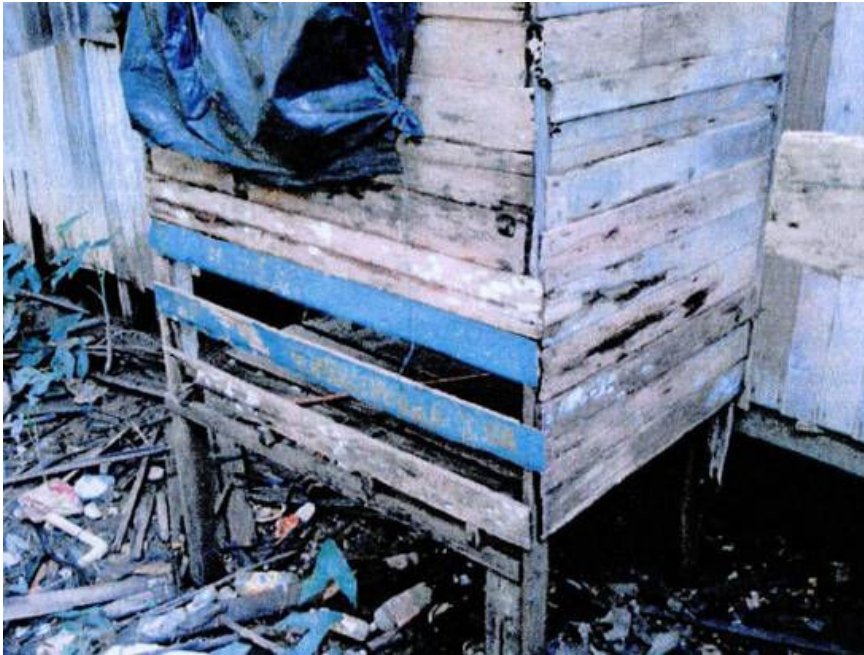
Através de visitas em vários destes locais, constatou-se que a maioria não dispõe de sistemas adequados de disposição de efluentes, sendo o igarapé o destino mais comum dos efluentes gerados nestes locais. Nesses locais é possível observar que o grande volume de resíduos sólidos encontrados às margens do corpo hídrico, também tenham o mesmo destino final (Figura 11).

Figura 11 – Banheiro de bar localizado às margens do igarapé
Fonte: F. M. CRUZ, 2008

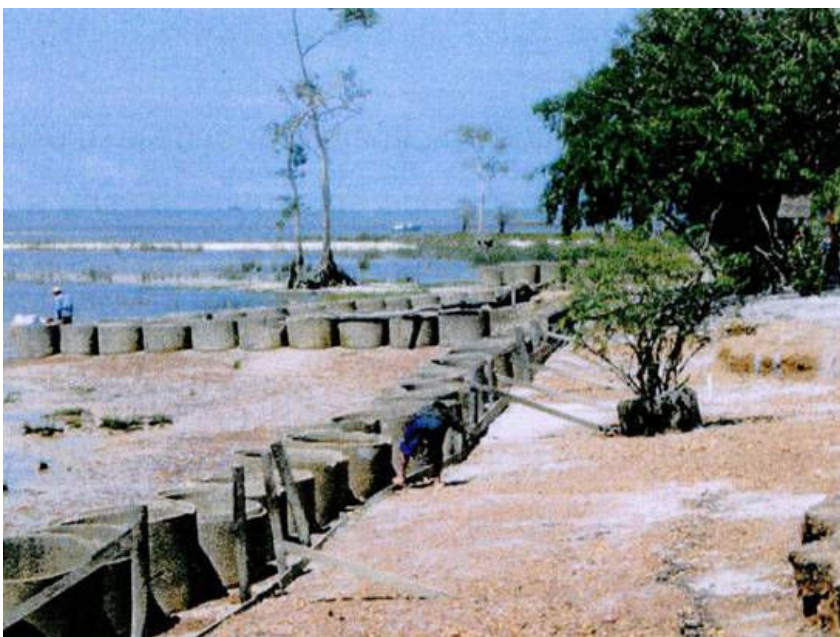
Por outro lado, a Secretaria de Obras do município de Abaetetuba distribuiu em julho de 2007 ao longo da orla de Beja, manilhas de concreto com diâmetro de aproximadamente 1,40 m, preenchidas com areia, para contenção da erosão, compactando o aterro arenoso na região localizada entre as edificações e a linha de manilhas. Tal ação mitigadora, cuja previsão de retirada das referidas peças ocorrerá assim que for concluída a obra da orla, provocou posteriormente a poluição do rio devido à ação erosiva das águas que transportaram os sedimentos do aterro por entre os espaços das manilhas (Figura 24).

Figura 24 – Manilhas de concreto e sedimentos de aterro ao longo da orla
Fonte: M. C. BEVILAQUA, 2008

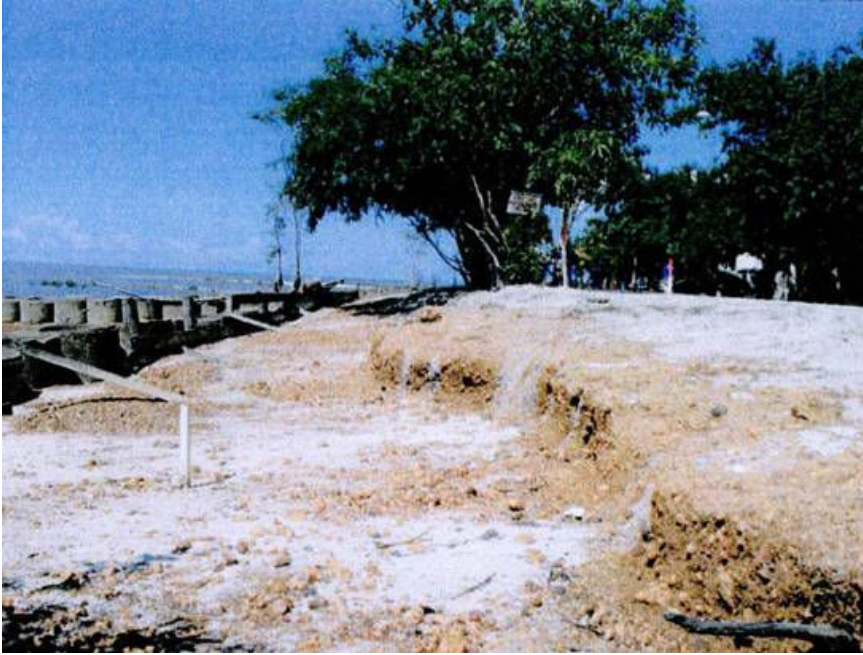
Em quase toda a extensão da faixa de areia que se estende da via principal de acesso à praia até a desembocadura do igarapé da Maria Coroa, localizado do lado esquerdo da praia (coordenadas 01°37'09,0'' S e 48°48'44,8'' W), é bastante notório o processo de erosão e transporte de sedimentos da mesma, ocasionado pelo avanço das marés à praia. Pode-se constatar que em algumas áreas tal processo encontra-se tão pronunciado que chega a comprometer a existência e a continuidade da praia, haja vista, que praticamente toda a areia natural que havia anteriormente no local foi removida pelas marés (Figura 25), deixando em seu lugar apenas materiais lateríticos.

Figura 25 – Avanço da erosão sobre a praia de Beja
Fonte: F. M. CRUZ, 2008

Como medida emergencial e paliativa, a prefeitura municipal instalou uma espécie de dique de contenção, que é constituído de tubos de concreto distribuídos em linha paralela à praia na tentativa de atenuar o efeito das marés. No entanto, o processo reduziu sua intensidade, mas ainda continua atuante.

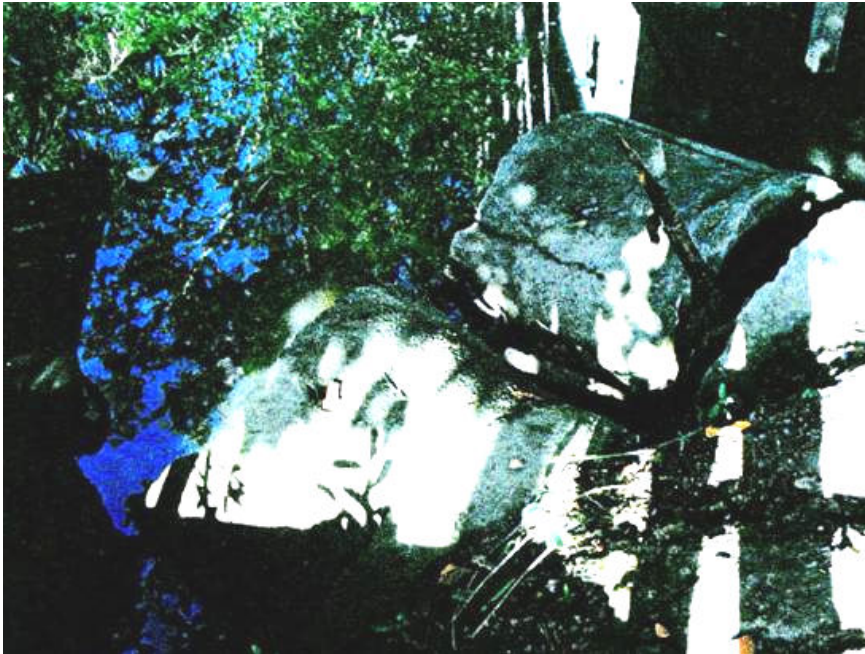
Uma possível explicação para este processo pode estar associada ao barramento hidráulico parcial do igarapé da Maria Coroa devido a colocação de tubulações de concreto de pequena seção para permitir o fluxo do corpo hídrico sob a principal via de acesso à praia. Supõe-se que em função do sistema hídrico constatado no local, a drenagem do igarapé funcionava como alívio para as grandes marés que dessa forma não quebravam na praia com tanta intensidade, mantendo assim sua integridade.

Figura 26 – Tubulações utilizadas para manter o fluxo de escoamento do igarapé no trecho sob a principal via de acesso a praia
 Fonte: F. M. CRUZ, 2008

Tal processo pode ser mais claramente percebido nas marés enchentes, quando em função do barramento, por não terem para onde escoar as águas avançam sobre os terrenos laterais, encobrendo uma grande área de várzea localizada a montante da seção.

Também, com a Desobstrução do igarapé da Maria Coroa, retirando as tubulações que estão sob a principal via de acesso a praia, em uma largura aproximada de 20 (vinte) metros, pois esse local foi indevidamente aterrado para dar acesso aos veículos automotores, ocasionando dano ambiental, pois as manilhas não dão vazão suficiente para que as águas que vêm da baía do Capim sigam seu curso normal. Fato que pode ser revertido com a construção de uma ponte de madeira sobre o igarapé da Maria Coroa somente para pedestres e portadores de deficiência física, com aproximadamente 50 (cinquenta) metros de extensão, restituindo o fluxo hidráulico natural do corpo hídrico.
