**SISTEMAS CONSTRUTIVOS E SUA PRESERVAÇÃO: RETÁBULOS
EXECUTADOS ENTRE OS SÉCULOS XVIII E XIX, DA ARQUITETURA
RELIGIOSA DE FLORIANÓPOLIS, SC**

Dissertação apresentada ao Programa de Pós-Graduação em Arquitetura e Urbanismo/ PósARQ, da Universidade Federal de Santa Catarina, como requisito parcial exigido para a obtenção do grau de Mestre em Arquitetura e Urbanismo.

Florianópolis
2006

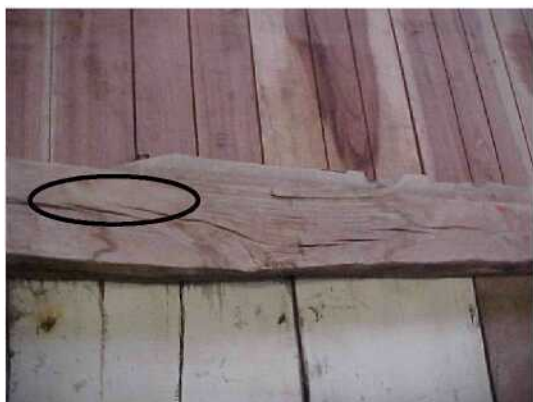
Ilustração 4 - Fendas no suporte. Foto da autora. 2004.

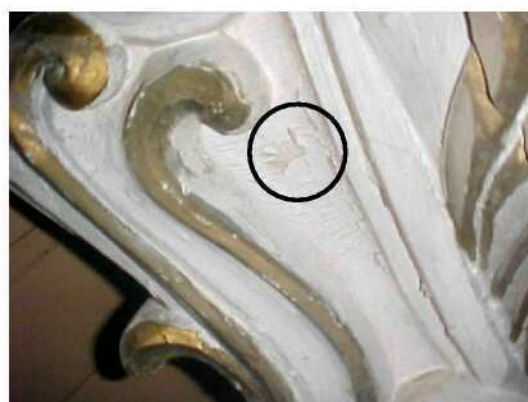
Ilustração 5 - Craquelê e desprendimento de policromia. Foto da autora. 2004.

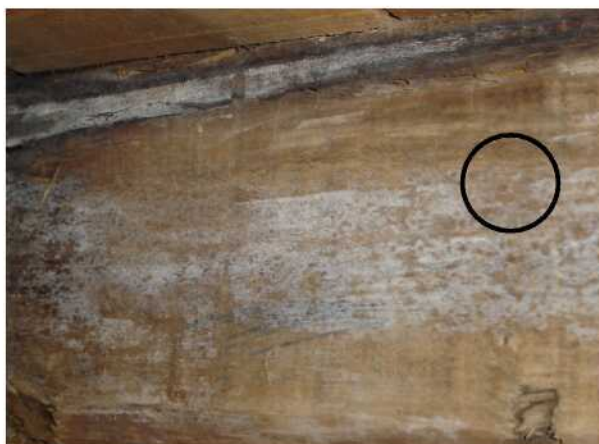
Ilustração 38 - Local de coleta de material para identificação de microorganismo no barrote B da tribuna do retábulo-mor da Igreja Nossa Senhora das Necessidades. Foto da autora. 2005.

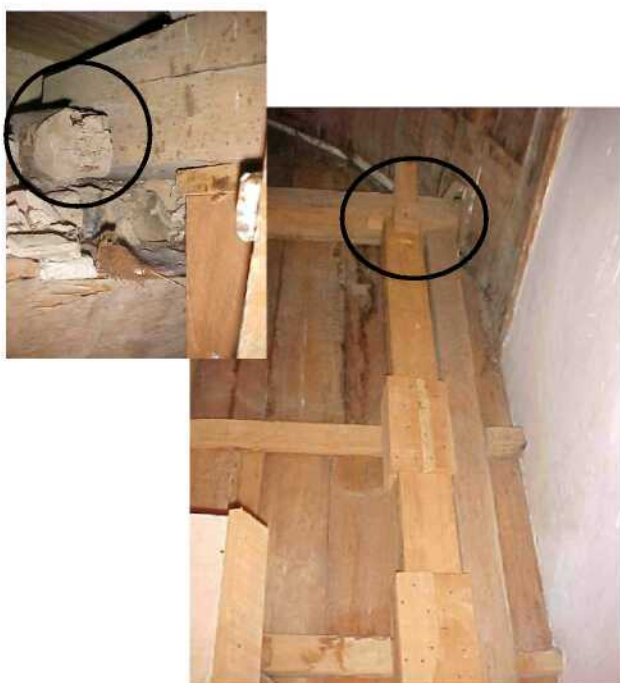
(Ilustração 67). Além desta estrutura, a trama, composta por molduras, ajuda na fixação do entabuamento e dos ornatos. O referido sistema encontra-se modificado em decorrência de obras realizadas em décadas anteriores, quando houve sobreposição de peças, substituição de esteios e vigotas⁶³ e faltou esmero na realização dos trabalhos.

Ilustração 66 - Sistema de ancoragem com viga engastada à alvenaria. Foto da autora. 2005.

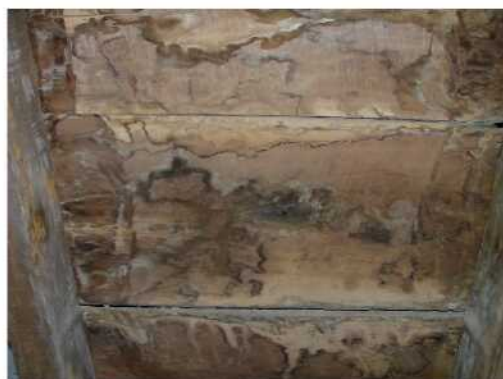
afetam suas propriedades físicas e mecânicas, sendo mais prejudiciais à questão estética por produzirem manchas brancas, azuis, verdes e pretas, além de listas formando desenhos, conforme Ilustração 72. Segundo Lepage (1986) as madeiras secas ao ar e posteriormente submetidas ao constante umedecimento, podem favorecer a colonização destes fungos.

Ilustração 72 - Ataque de fungos manchadores no assoalho da tribuna do retábulo-mor da Igreja Nossa Senhora das Necessidades. Foto da autora, 2006.

Apesar de não se coletar informação sobre as condições ambientais durante a coleta do material, considera-se que talvez a proliferação destes fungos esteja relacionada às condições ambientais existentes, onde a temperatura e a umidade elevada associadas à falta de ventilação e a suscetibilidade de algumas espécies a estes microrganismos favoreçam o seu desenvolvimento.

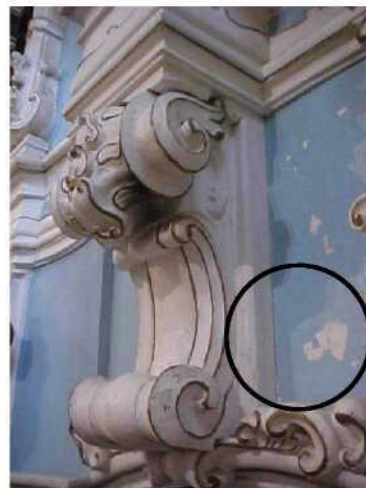
Os craquelês encontram-se mais concentrados no segundo corpo. Algumas áreas apresentam deslocamento e perda parcial da policromia (repintura), deixando em evidência a base de preparação. Existe abrasão na policromia especialmente na mesa e na banquetas. Há danos ao suporte devido à perfuração por percevejo e pregos. Verificou-se manchas de fuligem na policromia devido à aproximação de velas (Ilustração 76).

Ilustração 76 - Fuligem, craquelê e perda de policromia. Foto da autora. 2004.

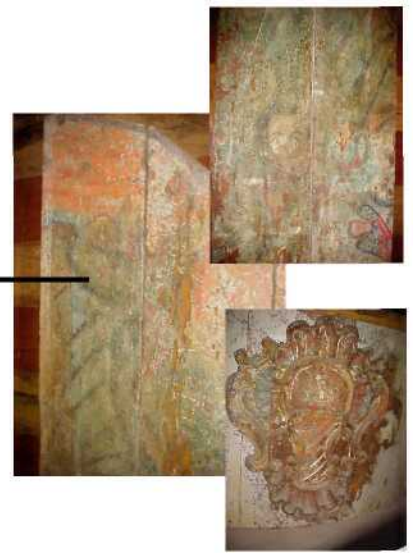
Pintura artística e rocalha

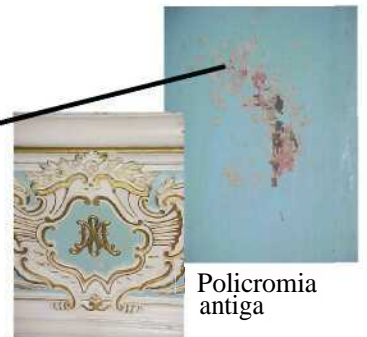
Policromia antiga

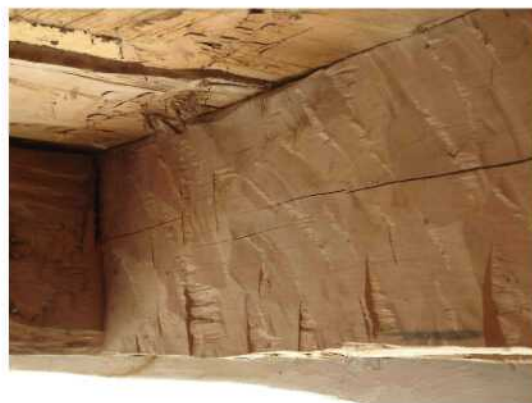
Igreja: Nossa Senhora das Necessidades.
Localização: estrutura do assoalho da tribuna.
Quanto à produção: madeira falquejada.
Dimensões: 16,5 cm x 18 cm x 383 cm.
Espécie: Capororoca (*Rapanea sp*)
Problemas patológicos: Bom estado, mas com algumas fendas (ver ilustrações).

Ilustração - Estado de conservação do barrote C. Foto da autora

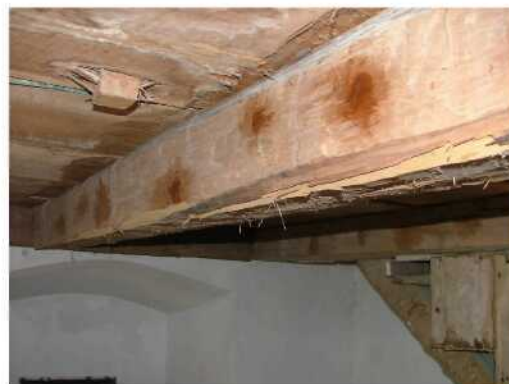
Problemas patológicos: manchas escuras e galerias nas arestas (ver ilustrações).

Ilustração - Barrote E. Pontos de medição do ultra-som.
Foto - Angela do Valle.

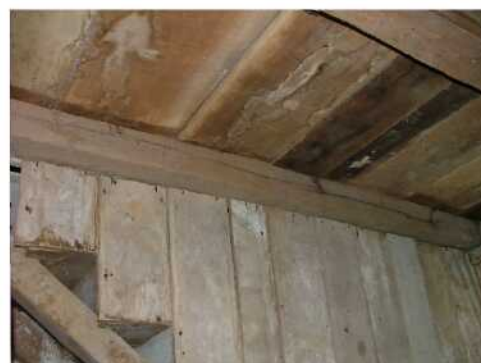
Dimensões da fenda na face direita. A maior possui 35 cm de comprimento e 2,2 cm de profundidade.

Ilustrações - Fendas no sentido longitudinal das faces direita e inferior do barrote F.
Fotos: Angela do Valle

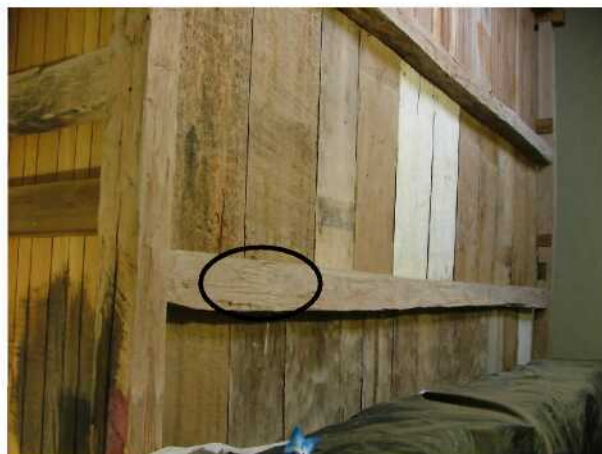
Ilustração - Viga nº 17. Foto: Ângela do Valle

Igreja: Nossa Senhora das Necessidades
Localização: vista C da tribuna do trono
Quanto à produção: madeira falquejada
Dimensões: 7,5 cm x 12 cm x 344 cm
Espécie: Capororoca (*Rapanea sp*)
Problemas patológicos: área analisada em bom estado e os valores obtidos serviram de referência às peças da vista A da tribuna. Todavia, no extremo direito houve ataque de térmitas (ver ilustrações).

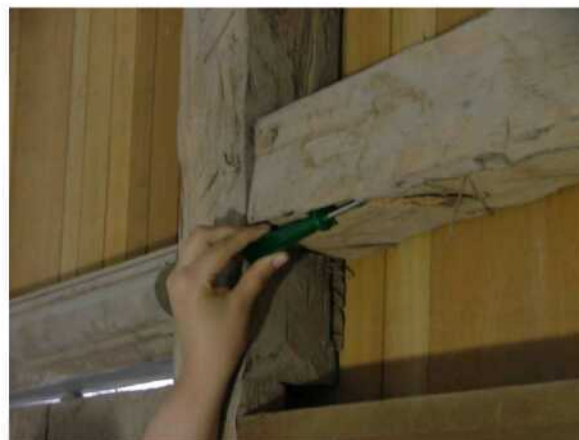
Ilustração - Vigota n° 7. Foto da autora.

Problemas patológicos: galerias provenientes do ataque de térmitas (ver ilustrações).

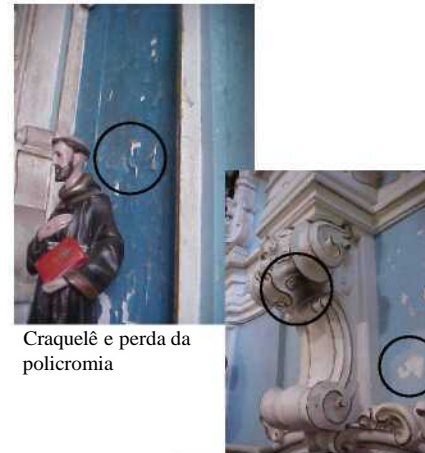
Craquelê e perda da policromia

Fuligem e perda da policromia

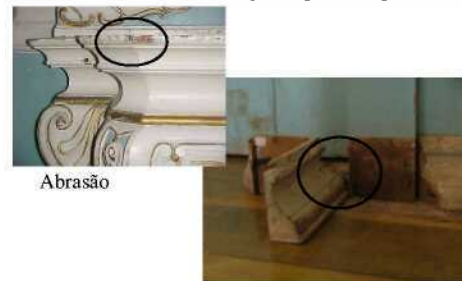
Abrasão

Suporte desprendido

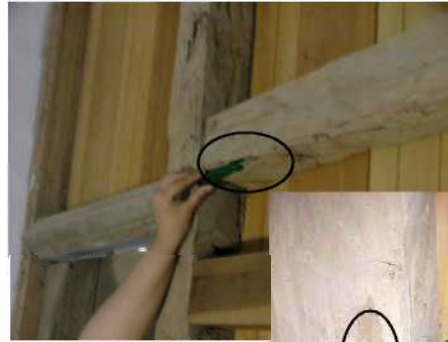
Ataque de térmitas

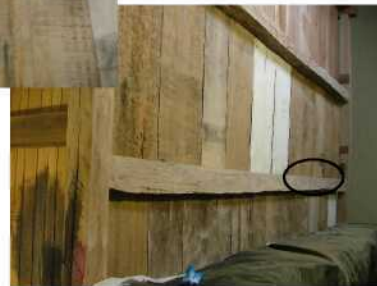
Sujidade e ataque de térmitas

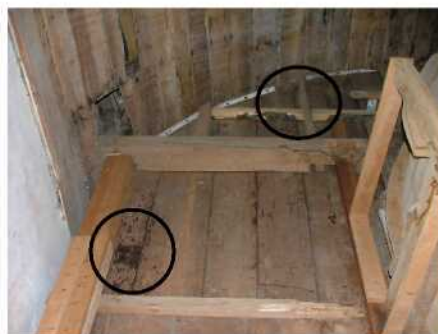
Ilustração - Perda de elemento estrutural; ataque de insetos xilófagos; deslocamento e mancha no suporte.

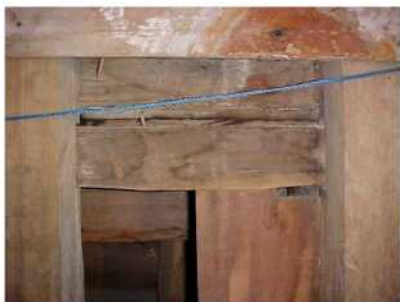
Ilustração - ataque de insetos xilófagos
